# Asbestinventarisatattest

Puursesteenweg 85, 2880 Bornem

Attestnummer : 20250410-000420.000

## Zone 1: Hoofdgebouw

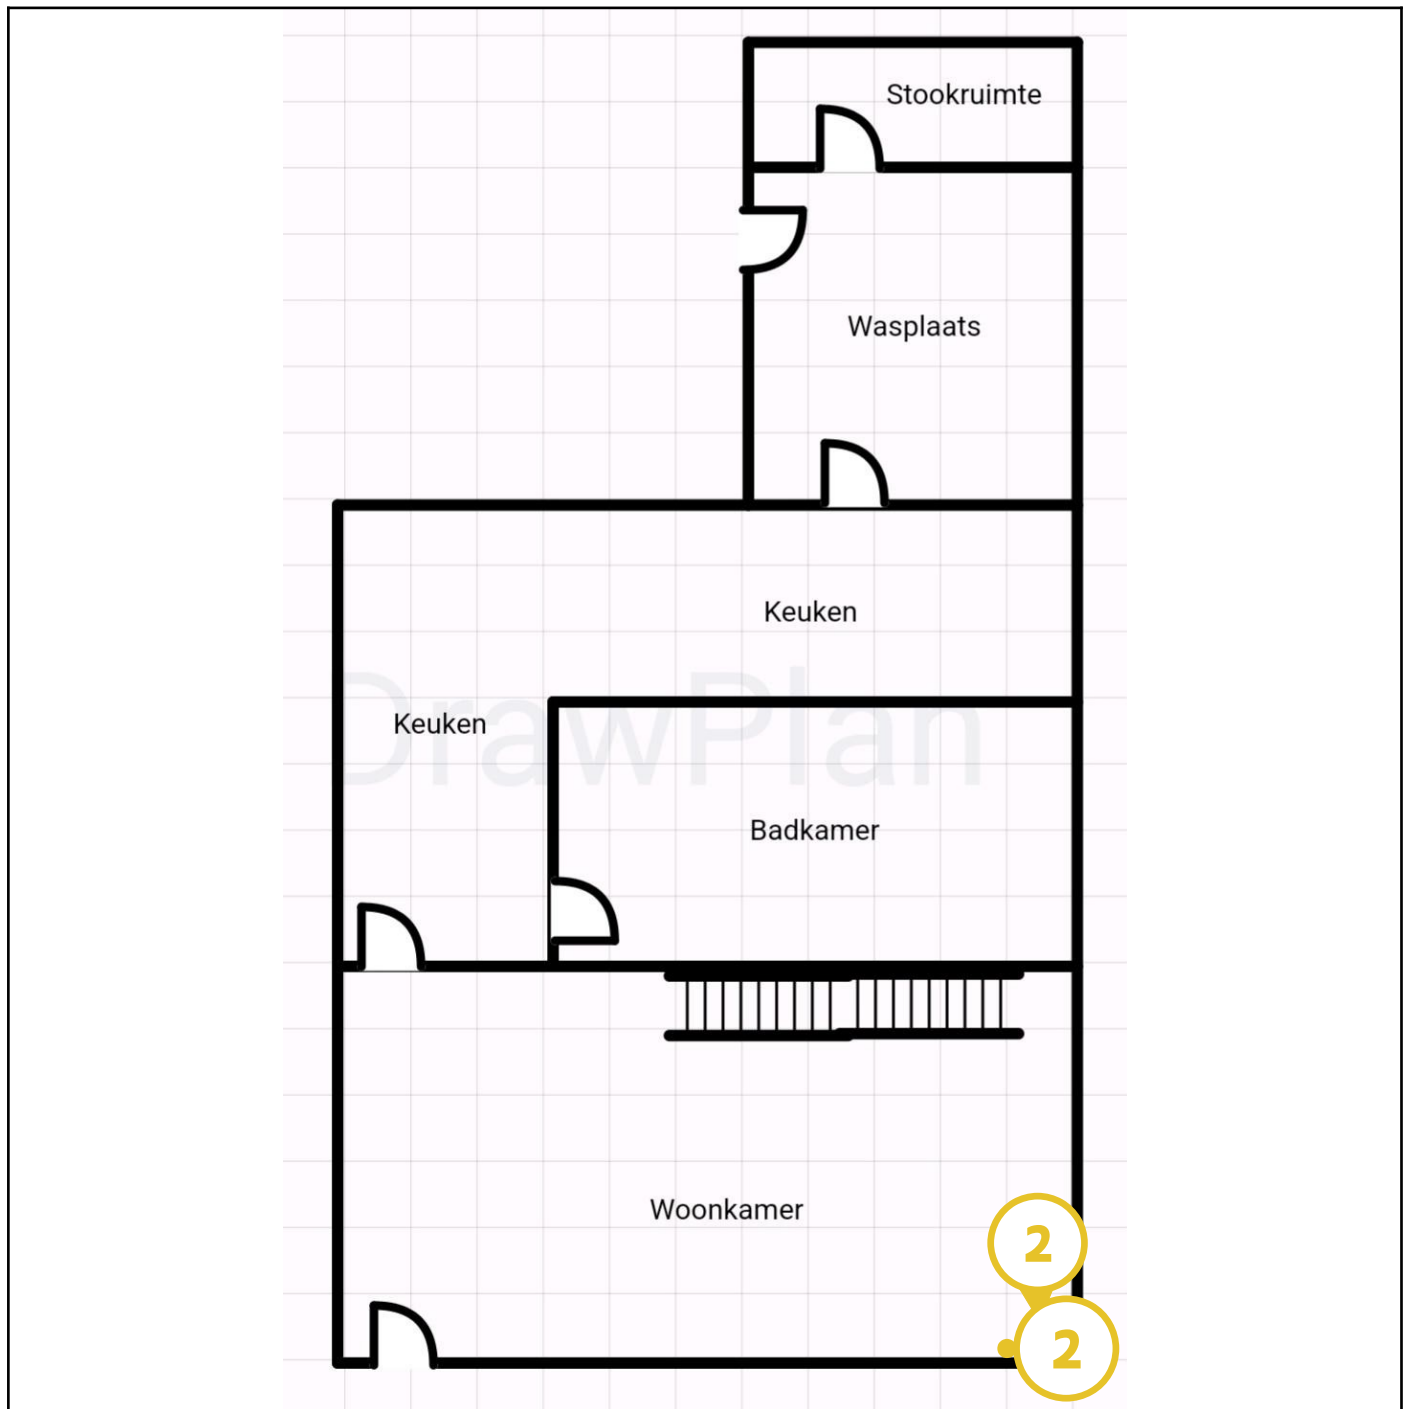
## Plan 1.3: Gelijkvloers : bakelieten toepassingen

| Beschrijving | Type | Actie |
|---|---|---|
| 2. Bakelieten toepassingen | Asbestmateriaal | Zorgvuldig beheren |

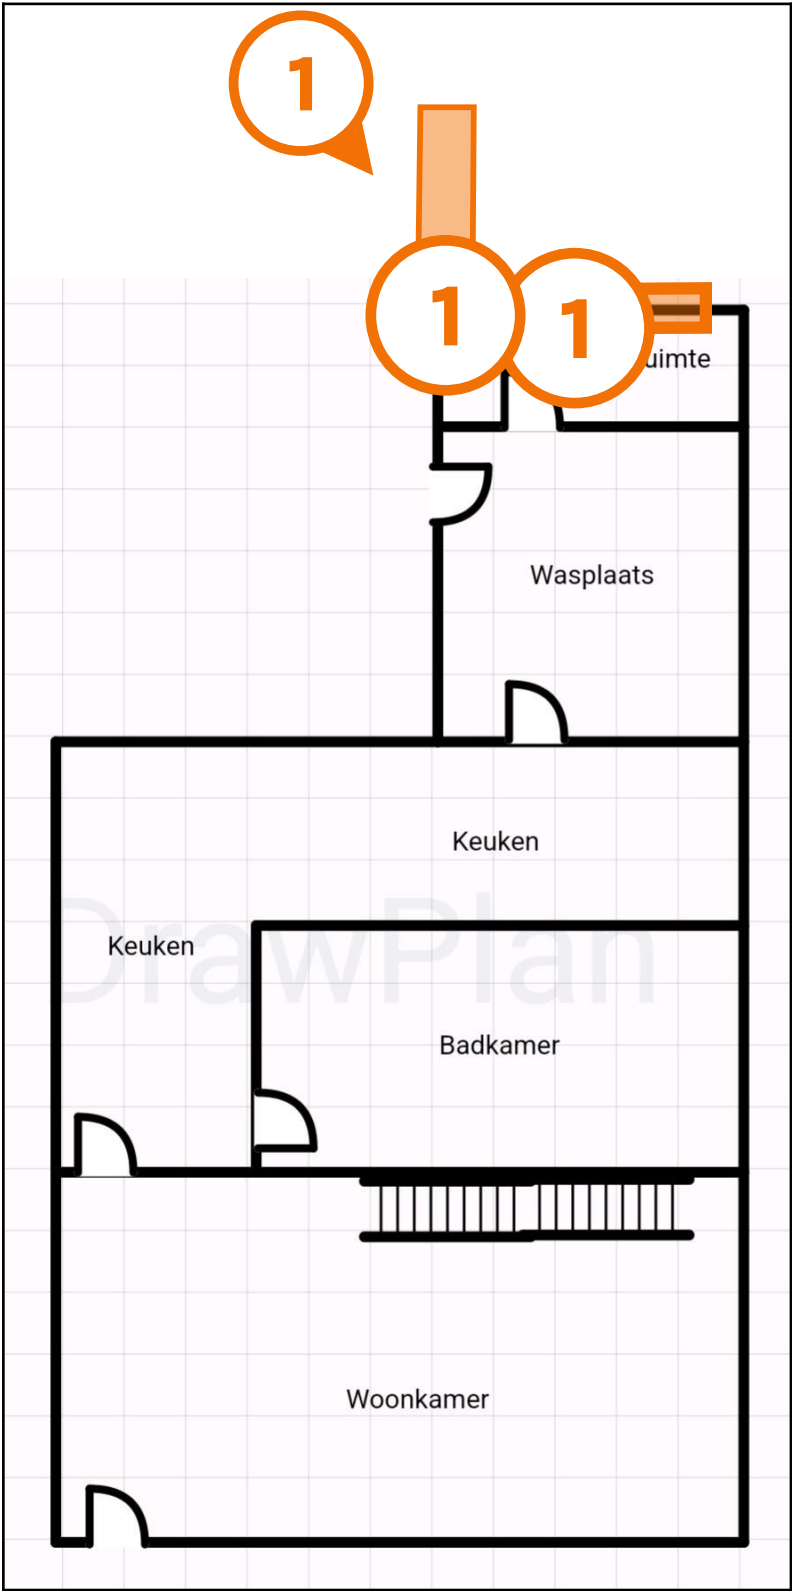
Plan 1.4: Gelijkvloers : dekstenen

| 1. Dekstenen | Asbestmateriaal | <a href="#">Verwijderen</a> |

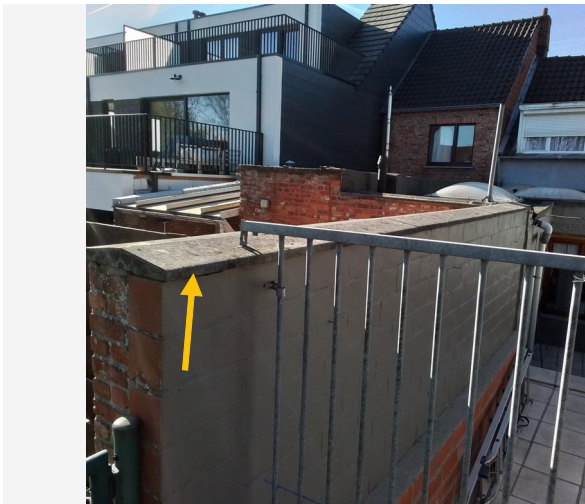
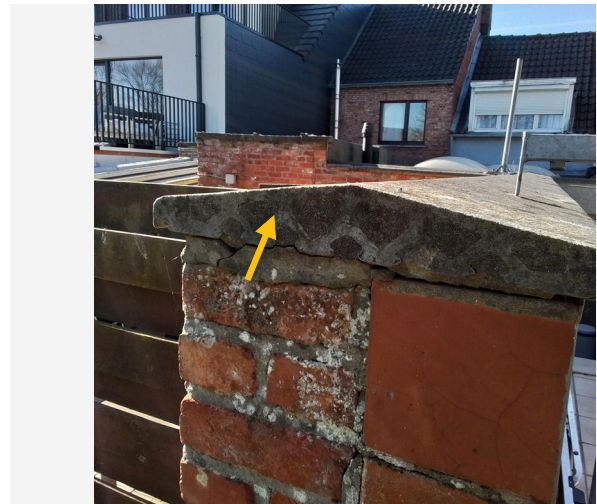
Het asbestmateriaal valt onder de mijlpaal van 2040.

| Eindbeoordeling materiaalisico | Verhoogd materiaalisico en/of verhoogde kans op vezelvrijgave |

| Gebondenheid | Categorie 1: hechtgebonden in oorsprong |
| Asbestsoort (vezeltype) | Crocidoliet aanwezig |
| Asbestconcentratie | Laag (< 50%) |
| Afschermingsgraad van het gehele materiaal | Geheel of deels vrij aan de buitenlucht |
| Toestand van het materiaal | Matig beschadigd, matig verweerd |

| Beschrijving | Dekstenen |
| Asbestmateriaal | Deksteen, muurkap - Vol |

- Verwijder dit asbestmateriaal zo snel mogelijk. Volg de toestand goed op.

- Eenvoudige handelingen: mag via doe-het-zelf of door werknemer(s) met opleidingsattest eenvoudige handelingen  
Betreft een hechtgebonden toepassing in een matig verweerde staat met een laag risico op vezelvrijgave. De toepassing zorgvuldig verwijderen, zonder wijzigingen aan te brengen in de huidige toestand van het materiaal. De toepassing niet breken en/of beschadigen. Verwijder de toepassing a.d.h.v. eenvoudige handelingen en voorzie de nodige PBM's zoals ademhalingsmasker met een P3-filter, Tyvec categorie 3 type 5-6, schoeisel moet volledig gesloten zijn, wegwerphandschoenen. Opgeleid personeel wordt aanbevolen. Het asbestmateriaal moet worden verpakt in twee lagen van luchtdichte, stevige plastic zakken of folie. Deze dienen gemarkeerd te zijn met een waarschuwingsetiket. Voor verder advies kan je een kijkje nemen op de site van OVAM.

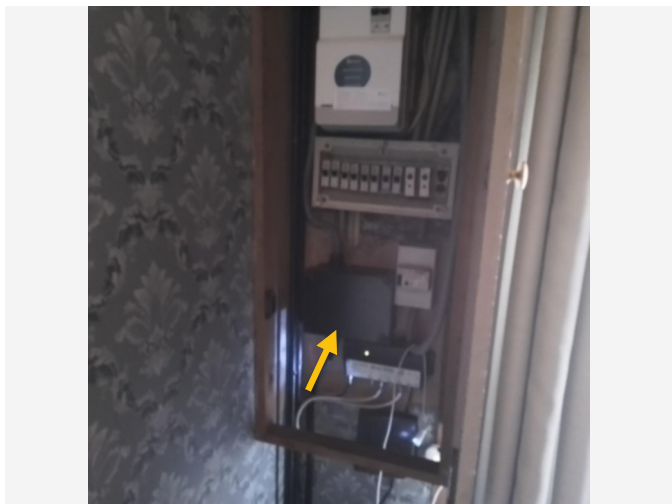
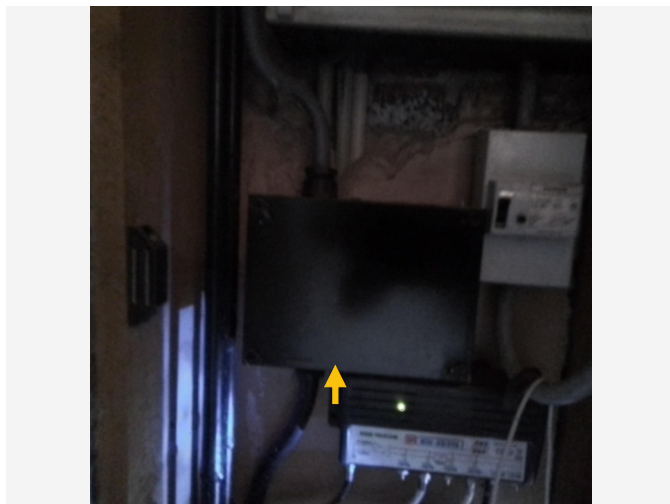
Het asbestmateriaal valt onder de mijlpaal van 2040.

| Eindbeoordeling materiaalisico | Laag materiaalisico en/of verlaagde kans op vezelvrijgave |

| Asbestsoort (vezeltype) | Crocidoliet aanwezig |
| Toestand van het materiaal | Onbeschadigd, niet verweerd |

| Beschrijving | Bakelieten toepassingen |
| Asbestmateriaal | Plaat, paneel, tablet - Type Bakeliet |

- Zorg voor een veilig beheer. Vermijd het beschadigen van het asbestmateriaal. Controleer de toestand jaarlijks op wijzigingen.

- Eenvoudige handelingen: mag via doe-het-zelf of door werknemer(s) met opleidingsattest eenvoudige handelingen  
Betreft een hechtgebonden toepassing in zeer goede staat met een laag risico op vezelvrijgave. De toepassing zorgvuldig verwijderen, zonder wijzigingen aan te brengen in de huidige toestand van het materiaal. De toepassing niet breken en/of beschadigen. Verwijder de toepassing a.d.h.v. eenvoudige handelingen en voorzie de nodige PBM's zoals ademhalingsmasker met een P3-filter, Tyvec categorie 3 type 5-6, schoeisel moet volledig gesloten zijn, wegwerphandschoenen. Opgeleid personeel wordt aanbevolen. Het asbestmateriaal moet worden verpakt in twee lagen van luchtdichte, stevige plastic zakken of folie. Deze dienen gemarkeerd te zijn met een waarschuwingsetiket. Voor verder advies kan je een kijkje nemen op de site van OVAM.

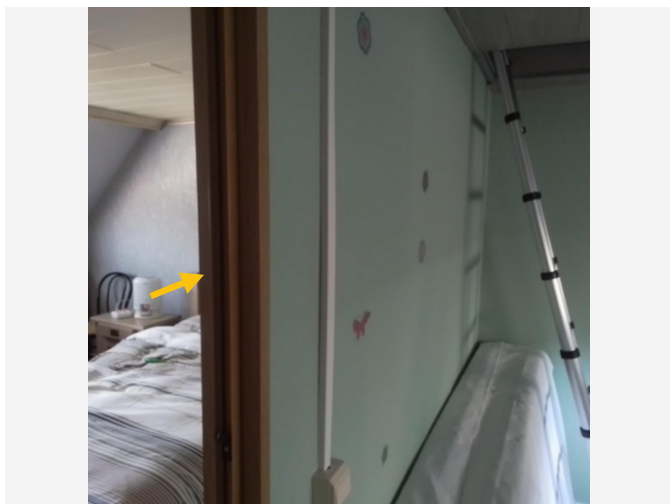
Vrije foto

Geen pleisterwerk aanwezig aan sommige wanden. Wanden bestaan uit gipsplaten.

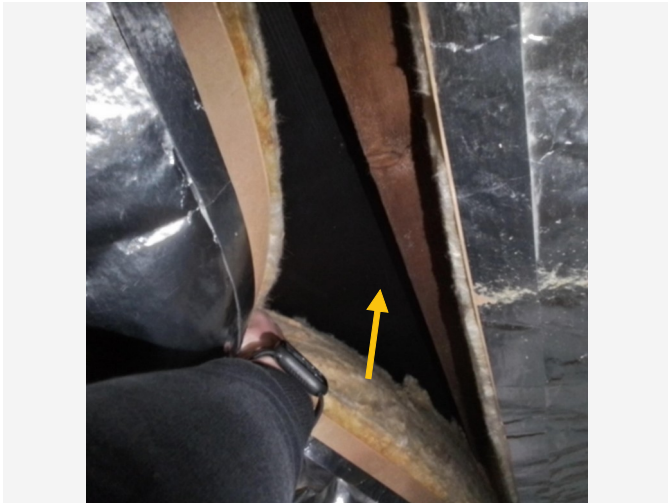
Vrije foto

Onderdak bestaat uit onderdakfolie.

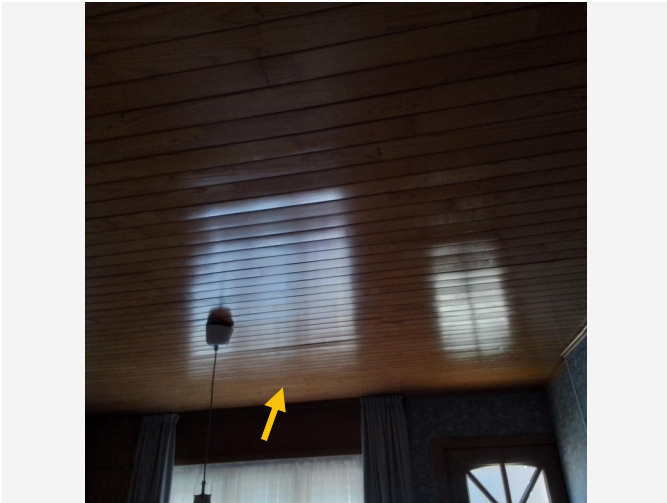
Vrije foto

Geen pleisterwerk aanwezig aan sommige plafonds. Plafonds bestaan uit hout.

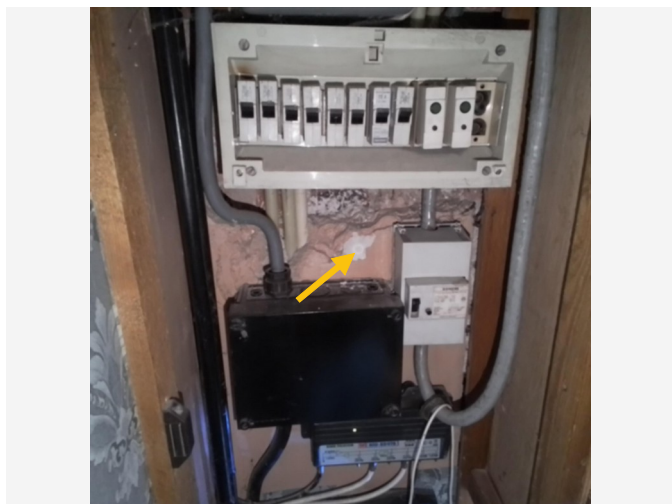
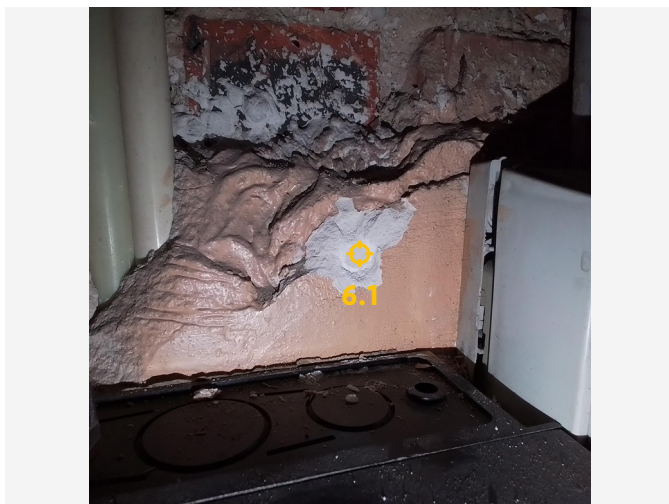
## Fiche 6: Pleisterwerk wanden

Geen asbest

| # | Type | Referentie | Resultaat |
|---|---|---|---|
| 6.1 | Mengmonster | MM01 | Geen asbest |

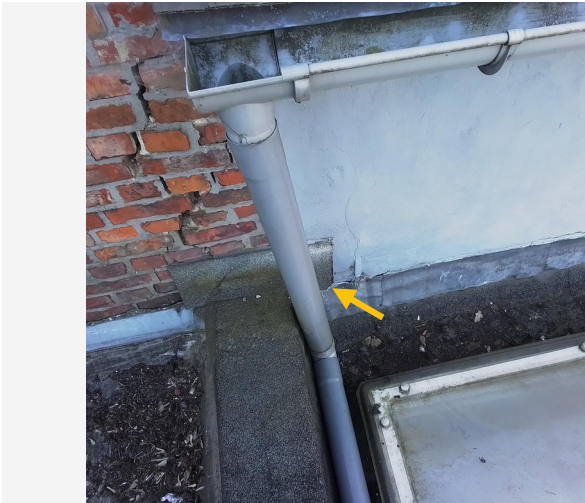
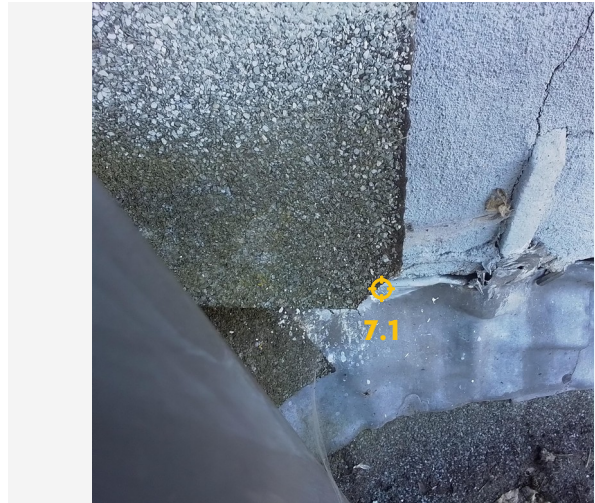
## Fiche 7: Roofing Plat dak

Geen asbest

| # | Type | Referentie | Resultaat |
|---|---|---|---|
| 7.1 | Mengmonster | MM02 | Geen asbest |
