Asbestinventarisatetest

Aelvoetstraat 2, 1820 Steenokkerzeel

Attestnummer : 20230713-000374.000

Uitgegeven op : 13.07.2023

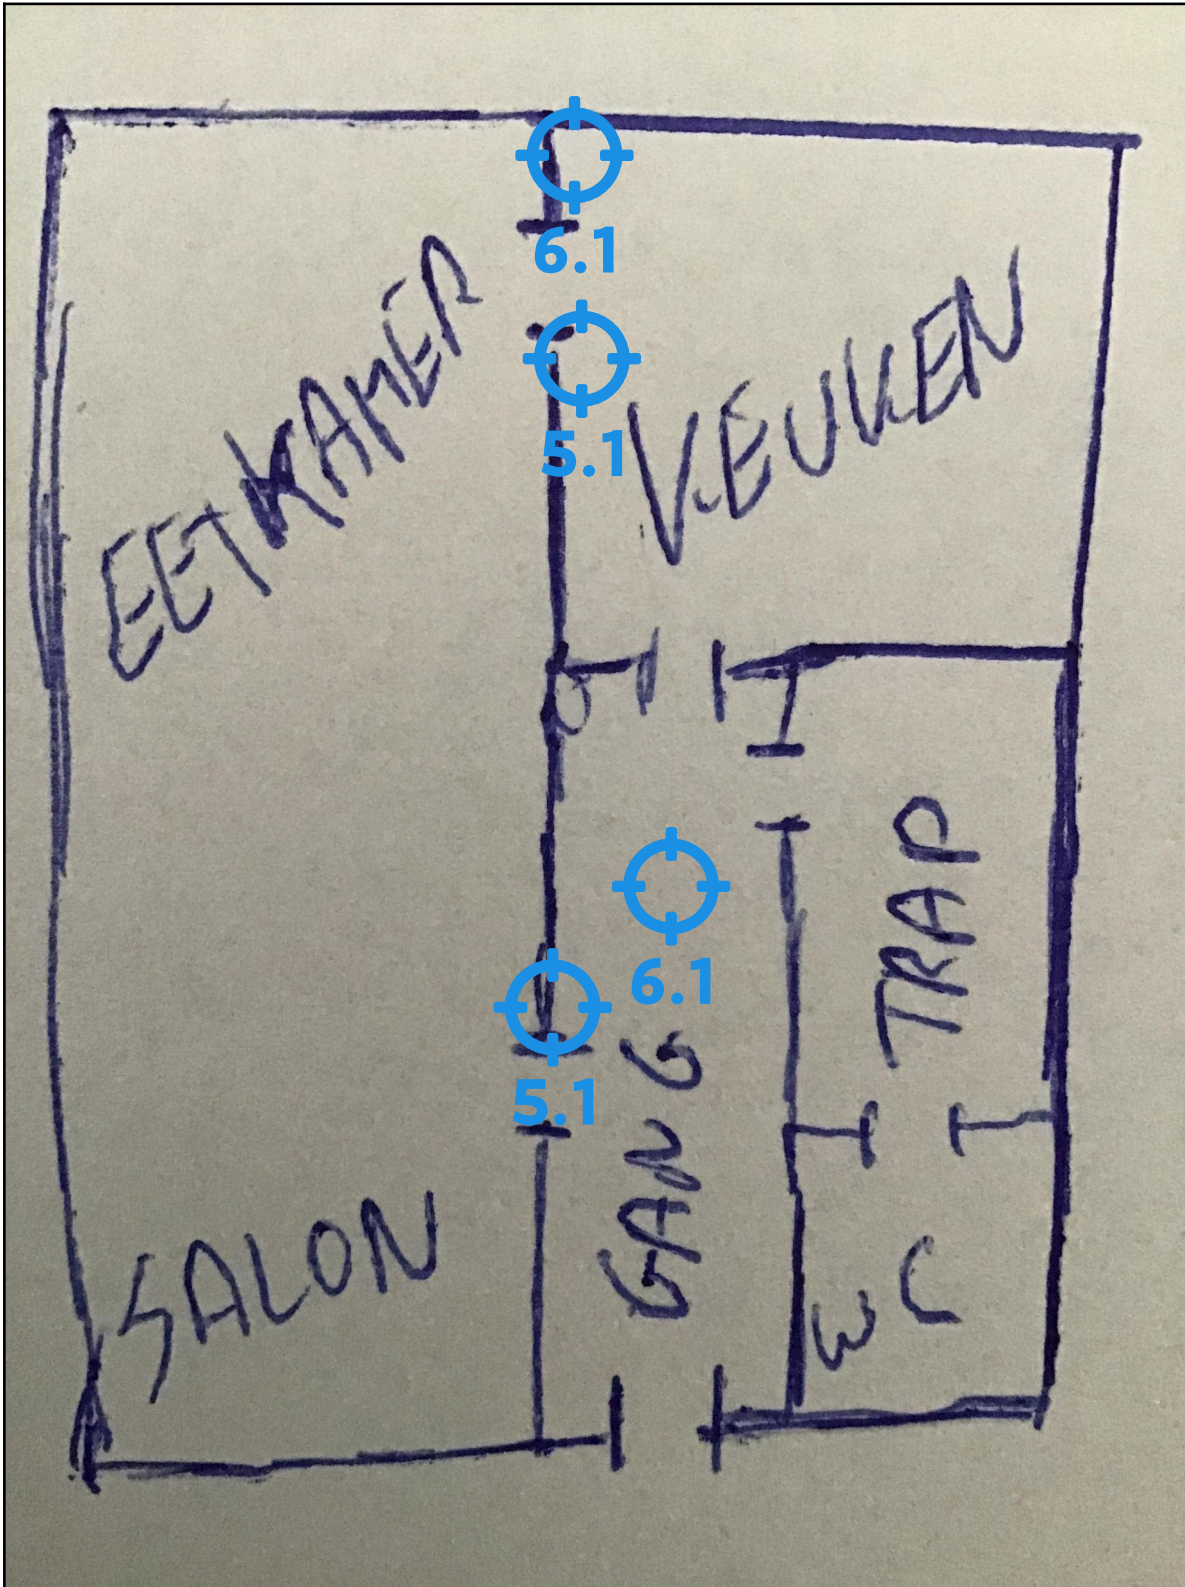
Plan 1.2: Glv

5. plaaster muur	Geen asbest	-
5.1 Code: MM01	Mengmonster	-
6. plaaster plafond	Geen asbest	-
6.1 Code: MP 01	Mengmonster	-

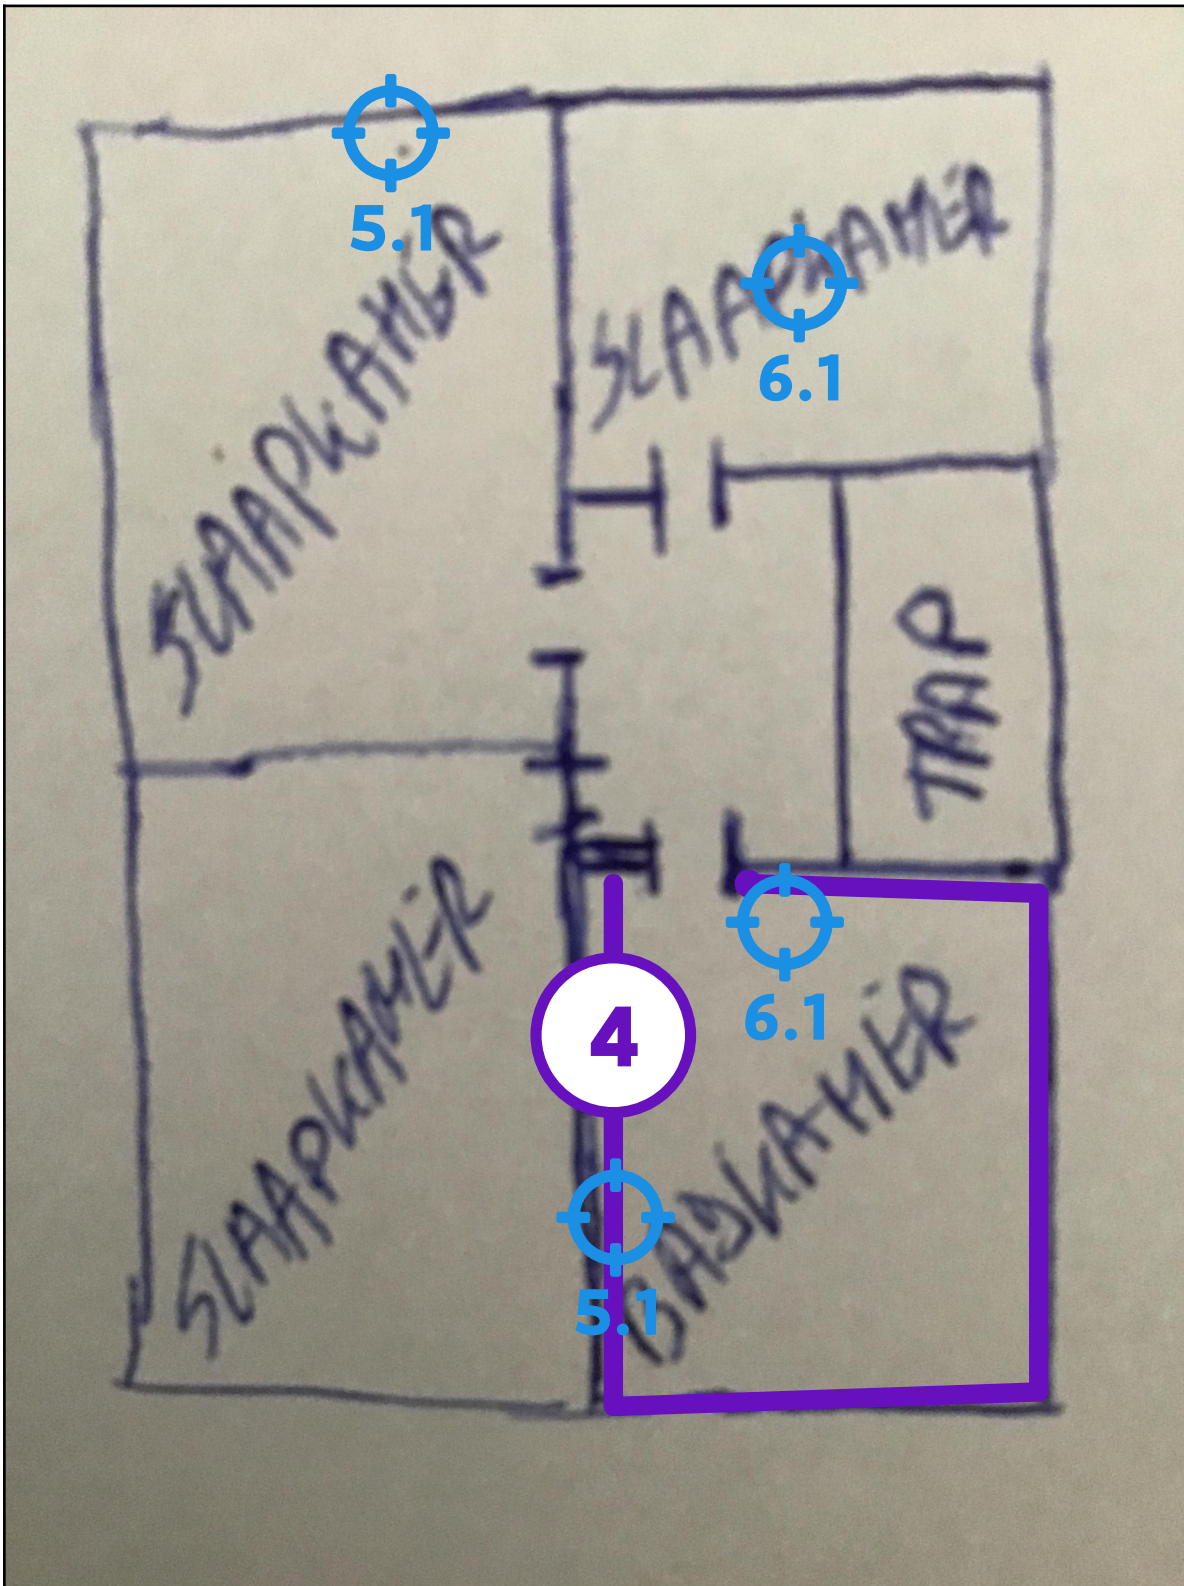
Plan 1.3: 1ste

4. Badkamertegels	Advies	-
5. plaaster muur	Geen asbest	-
5.1 Code: MM01	Mengmonster	-
6. plaaster plafond	Geen asbest	-
6.1 Code: MP 01	Mengmonster	-

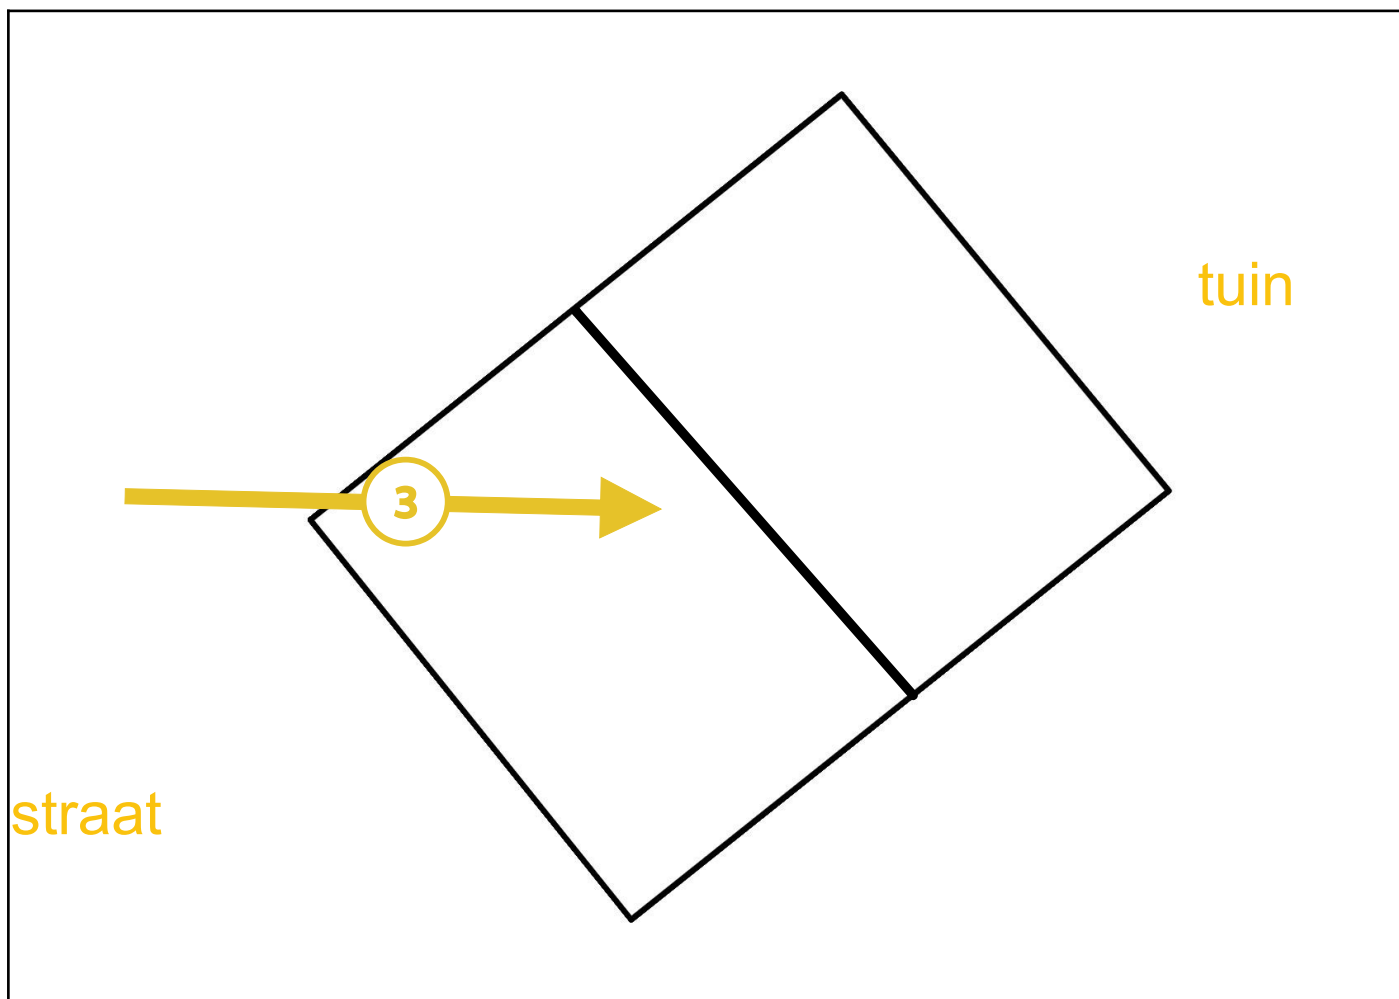
Plan 1.5: Hoofdgebouw dak

Beschrijving	Type	Actie
3. Schouw hoofddak	Asbestmateriaal	Zorgvuldig beheren

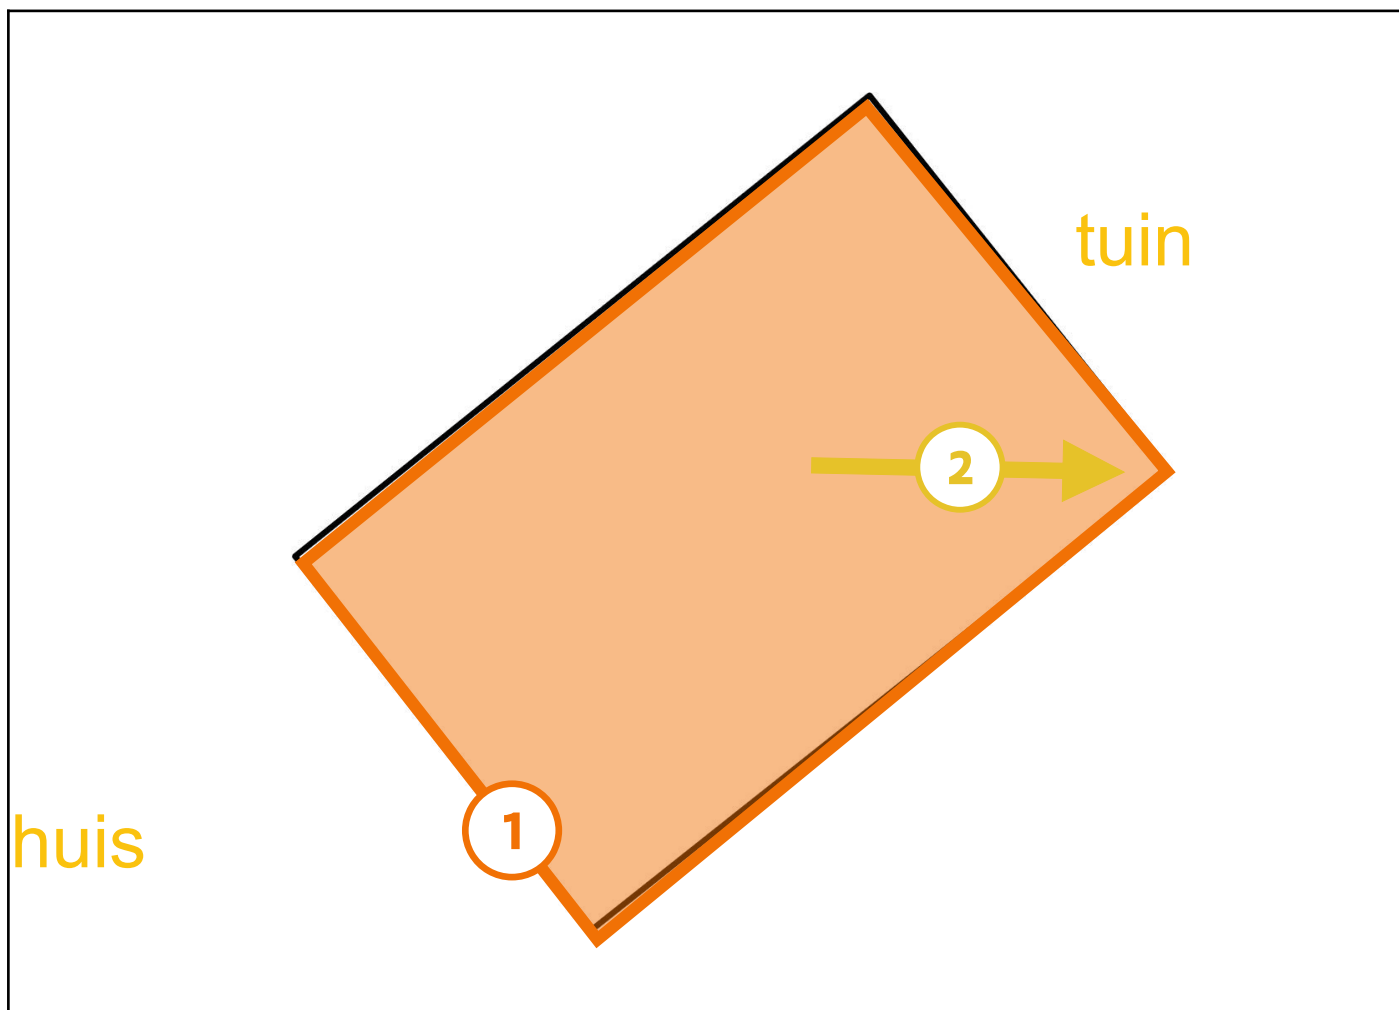
Plan 2.1: tuinhuis

Beschrijving	Type	Actie
1. Dak tuinhuis	Asbestmateriaal	Maatregelen nemen
2. Schouw berging	Asbestmateriaal	Zorgvuldig beheren

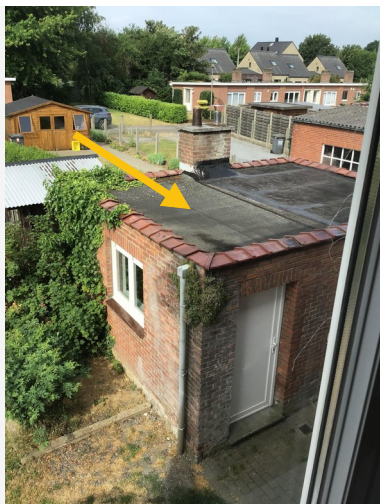
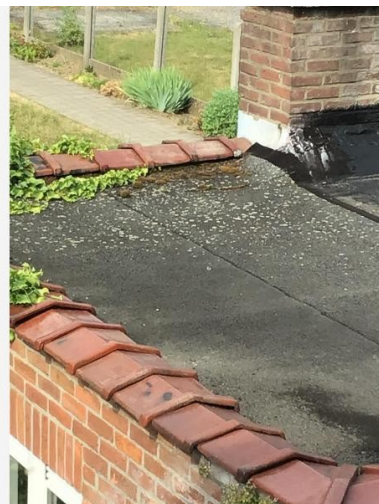
Er kan geen bewijs worden voorgelegd dat de oude roofinglaag is verwijderd, waardoor er dient aangenomen te worden dat de oude roofinglaag nog aanwezig is en volledig bedekt wordt door de nieuwe roofinglaag (geplaatst na 2001 - niet asbestverdacht).

Eindbeoordeling materiaalrisico	Verhoogd materiaalrisico en/of verhoogde kans op vezelvrijgave
---------------------------------	--

Gebondenheid	Categorie 1: hechtgebonden in oorsprong
Asbestsoort (vezeltype)	Crocidoliet aanwezig
Asbestconcentratie	Laag (< 50%)
Afschermingsgraad van het gehele materiaal	Geheel of deels vrij aan de buitenlucht
Toestand van het materiaal	Matig beschadigd, matig verweerd

Beschrijving	Dak tuinhuis
Omgeving	Buiten
Primaire drager	Plat dak
Asbestmateriaal	Dak- en gevelbekleding - Roofing
Bindmiddel van asbestmateriaal	Bitumen (roofing, teer, asfalt)
Gebondenheid op basis van bindmiddel	Hecht
Hoeveelheid (oppervlakte - aantal)	<ul style="list-style-type: none">• 12,00 m² - 1 stuk
Totale oppervlakte	12,00 m ²
Eenvoudig bereikbaar	Nee <ul style="list-style-type: none">• Verwijdering tast de bouwkundige integriteit aan.
Bevestigingswijze	<ul style="list-style-type: none">• Verlijmd, ingegoten, versmeerd
Identificatiemethode	Vaststelling zonder monstername Motivatie: Groot risico op structurele gevolgschade (lekschade, werking installatie,...)
Destructieve handeling voor identificatie	Nee

Maatregelen nemen

- Zorg voor een veilig beheer. Vermijd het beschadigen van het asbestmateriaal. Controleer de toestand jaarlijks op wijzigingen.

- Eenvoudige handelingen: mag via doe-het-zelf of door werknemer(s) met opleidingsattest eenvoudige handelingen asbestverdacht

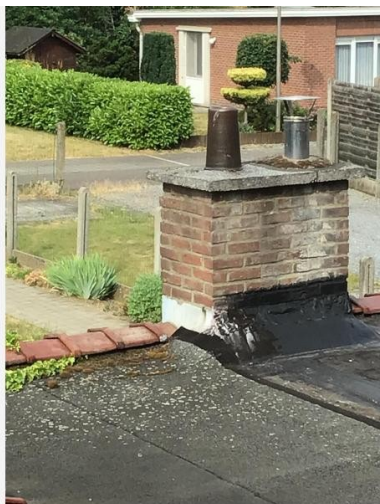
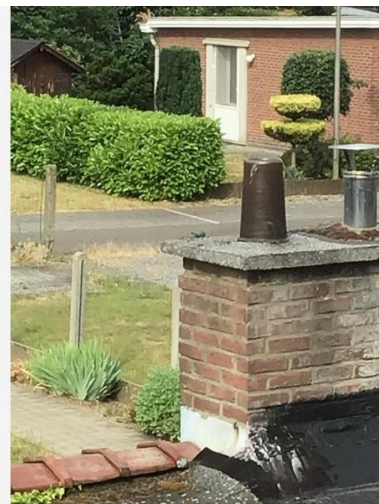
Eindbeoordeling materiaalrisico	Laag materiaalrisico en/of verlaagde kans op vezelvrijgave
---------------------------------	--

Gebondenheid	Categorie 1: hechtgebonden in oorsprong
Asbestsoort (vezeltype)	Crocidoliet aanwezig
Asbestconcentratie	Laag (< 50%)
Afschermingsgraad van het gehele materiaal	Geheel of deels vrij aan de buitenlucht
Toestand van het materiaal	Licht beschadigd, licht verweerd. Intact materiaal type Pical – asbestboard of categorie III 'gebondenheid'

Beschrijving	Schouw berging
Omgeving	Buiten
Primaire drager	Ruimteverwarming
Asbestmateriaal	Buis, koker, leiding, pijp, doorvoer
Bindmiddel van asbestmateriaal	Cement

Zorgvuldig beheren

- Zorg voor een veilig beheer en verwijder dit asbestmateriaal wanneer het bij werken eenvoudig bereikbaar wordt. Controleer de toestand jaarlijks op wijzigingen.

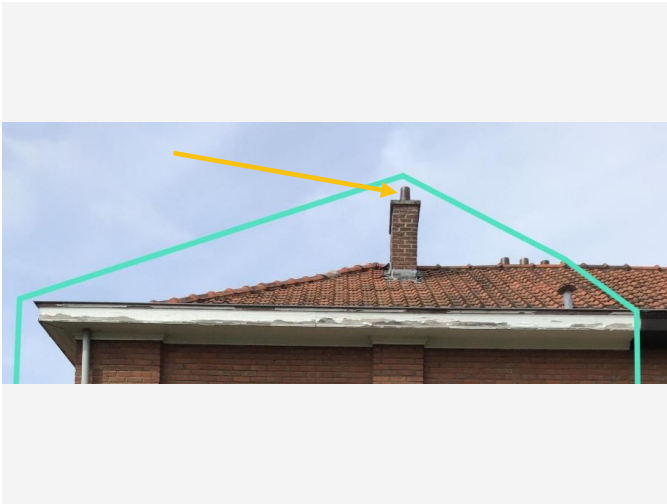
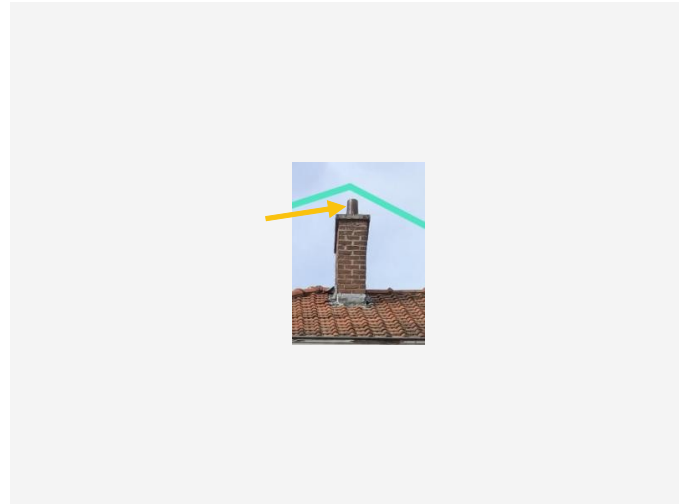
Eindbeoordeling materiaalrisico	Laag materiaalrisico en/of verlaagde kans op vezelvrijgave
---------------------------------	--

Gebondenheid	Categorie 1: hechtgebonden in oorsprong
Asbestsoort (vezeltype)	Crocidoliet aanwezig
Asbestconcentratie	Laag (< 50%)
Afschermingsgraad van het gehele materiaal	Geheel of deels vrij aan de buitenlucht
Toestand van het materiaal	Licht beschadigd, licht verweerd. Intact materiaal type Pical – asbestboard of categorie III 'gebondenheid'

Beschrijving	Schouw hoofddak
Omgeving	Buiten
Primaire drager	Ruimteverwarming
Asbestmateriaal	Buis, koker, leiding, pijp, doorvoer
Bindmiddel van asbestmateriaal	Cement

Zorgvuldig beheren

- Zorg voor een veilig beheer en verwijder dit asbestmateriaal wanneer het bij werken eenvoudig bereikbaar wordt. Controleer de toestand jaarlijks op wijzigingen.

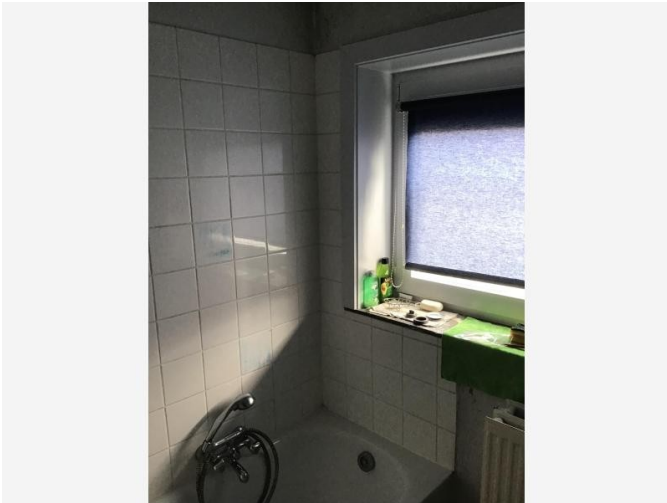
Vrije foto

De muurtegels waren in goede staat en er was geen beschadiging vast te stellen.

In de periode dat deze woning werd gebouwd, werd frequent asbestverdachte tegellijm gebruikt.

Bij verwijdering muurtegels is het raadzaam de nodige beschermingsmiddelen te dragen om alle risico uit te sluiten.

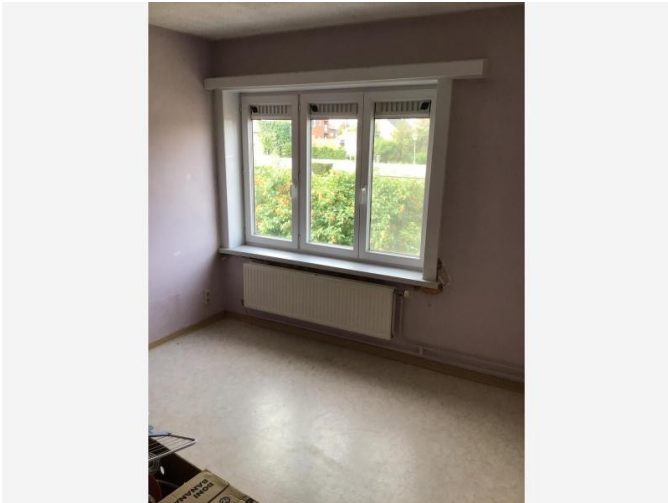
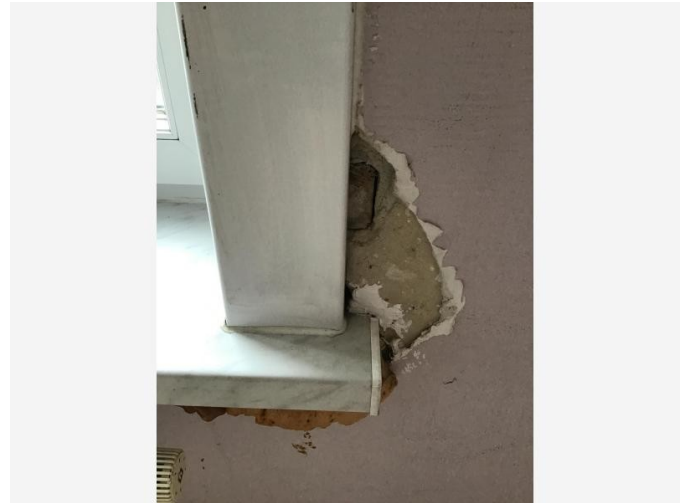
Geen asbest

#	Type	Referentie	Resultaat
5.1	Mengmonster	MM01	Geen asbest

Beschrijving	plaaster muur
Omgeving	Binnen
Primaire drager	Binnenwand

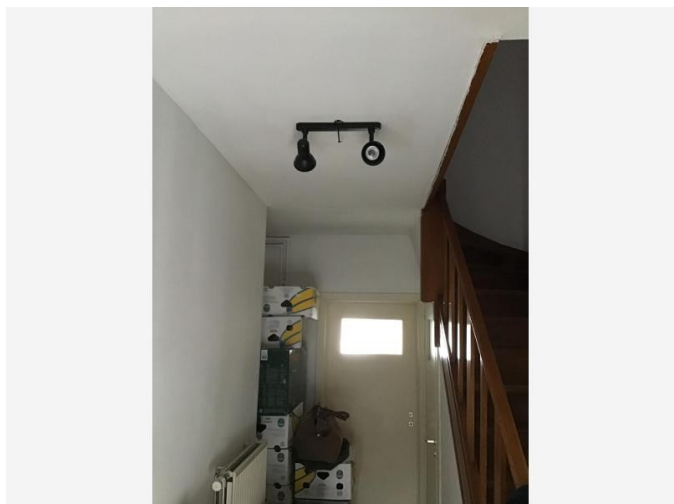
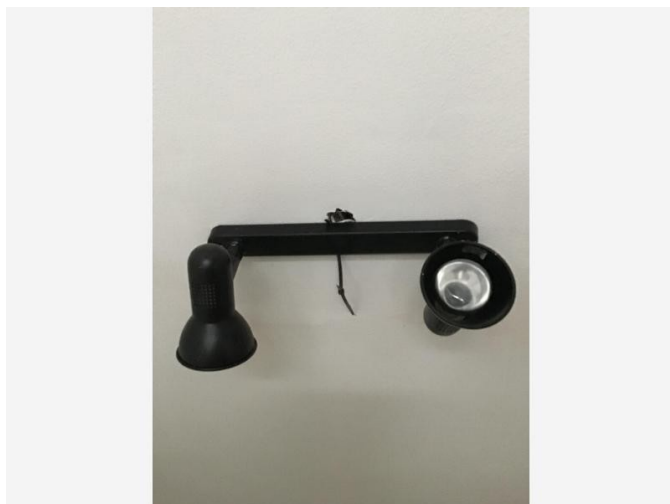
Fiche 6: plaaster plafond

Geen asbest

#	Type	Referentie	Resultaat
6.1	Mengmonster	MP 01	Geen asbest

Beschrijving	plaaster plafond
Omgeving	Binnen
Primaire drager	Plafond
