# Asbestinventarisatattest

Boswachterlaan 17, 3120 Tremelo

Attestnummer : 20260715-000046.000

## Zone 1: Hoofdgebouw

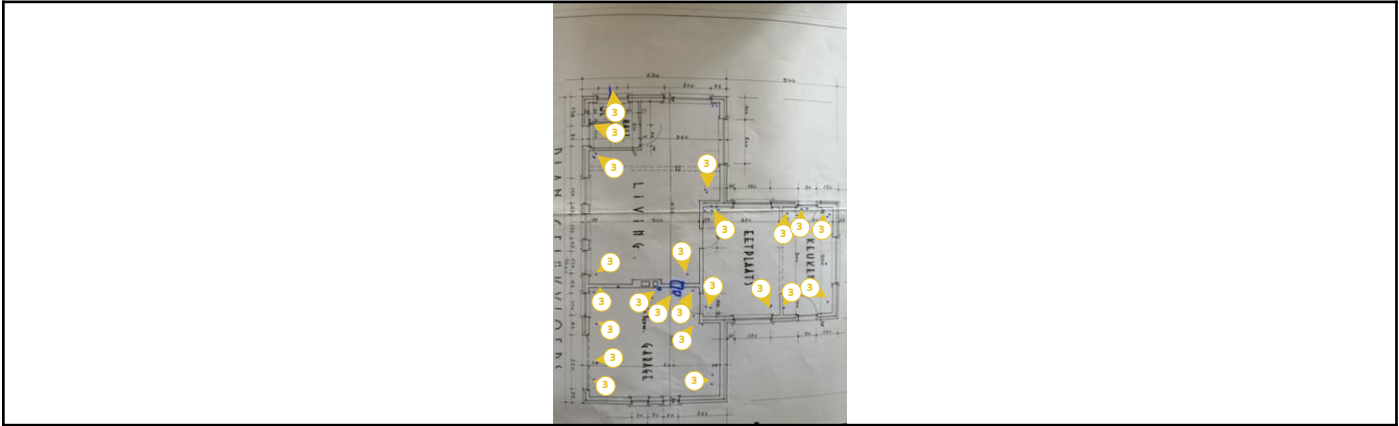
# Plan 1.1: Verdiep 0

| Beschrijving | Type | Actie |
|---|---|---|
| 3. Bakeliet Elektrische infrastructuur | Asbestmateriaal | Zorgvuldig beheren |

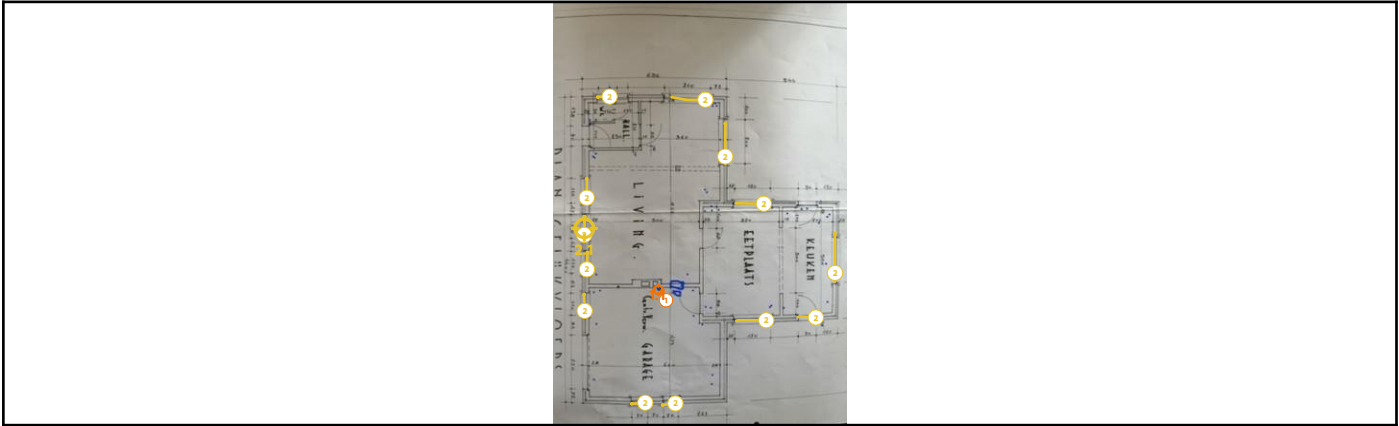
# Plan 1.4: Verdiep 0

| Beschrijving | Type | Actie |
|---|---|---|
| 1. Roetluik uit asbestcement | Asbestmateriaal | Verwijderen |
| 2. Kitramen (tussen glas en raam) | Asbestmateriaal | Zorgvuldig beheren |

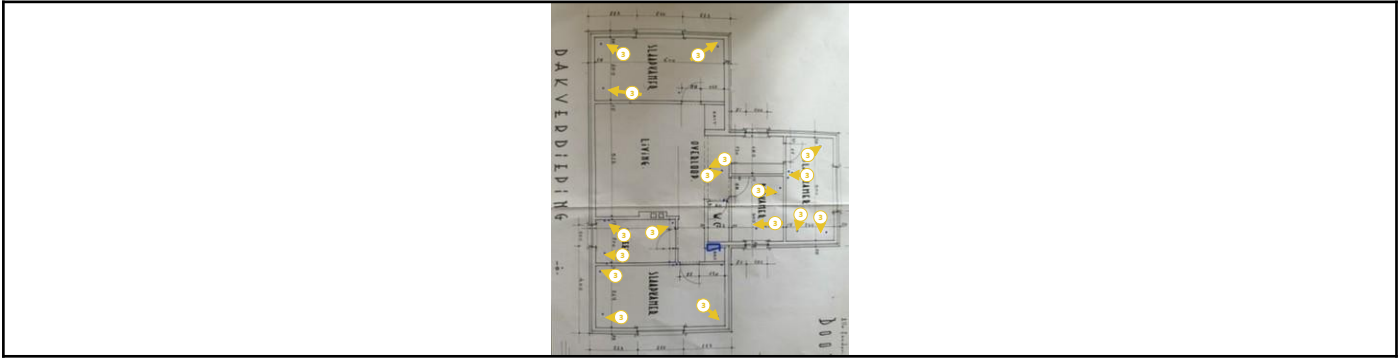
# Plan 1.5: Verdiep 1

| Beschrijving | Type | Actie |
|---|---|---|
| 3. Bakeliet Elektrische infrastructuur | Asbestmateriaal | Zorgvuldig beheren |

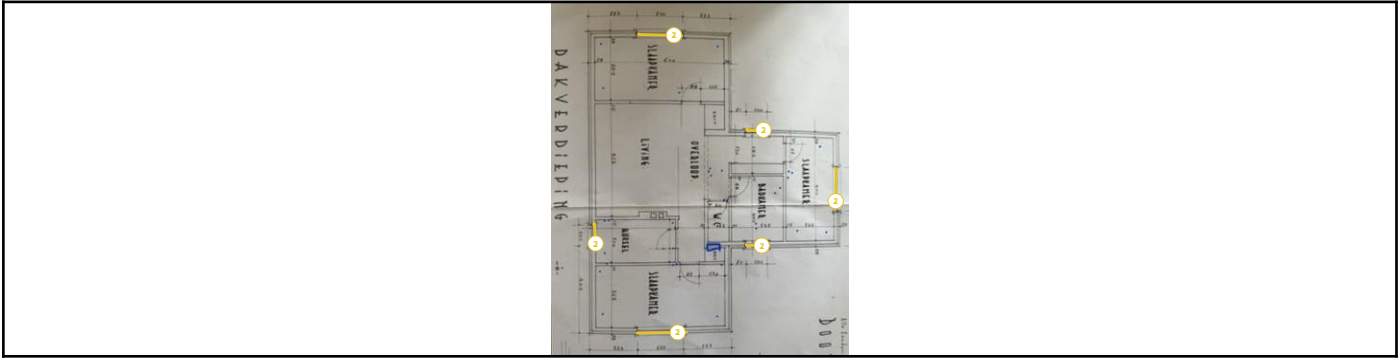
# Plan 1.8: Verdiep 1

| Beschrijving | Type | Actie |
|---|---|---|
| 2. Kitramen (tussen glas en raam) | Asbestmateriaal | Zorgvuldig beheren |

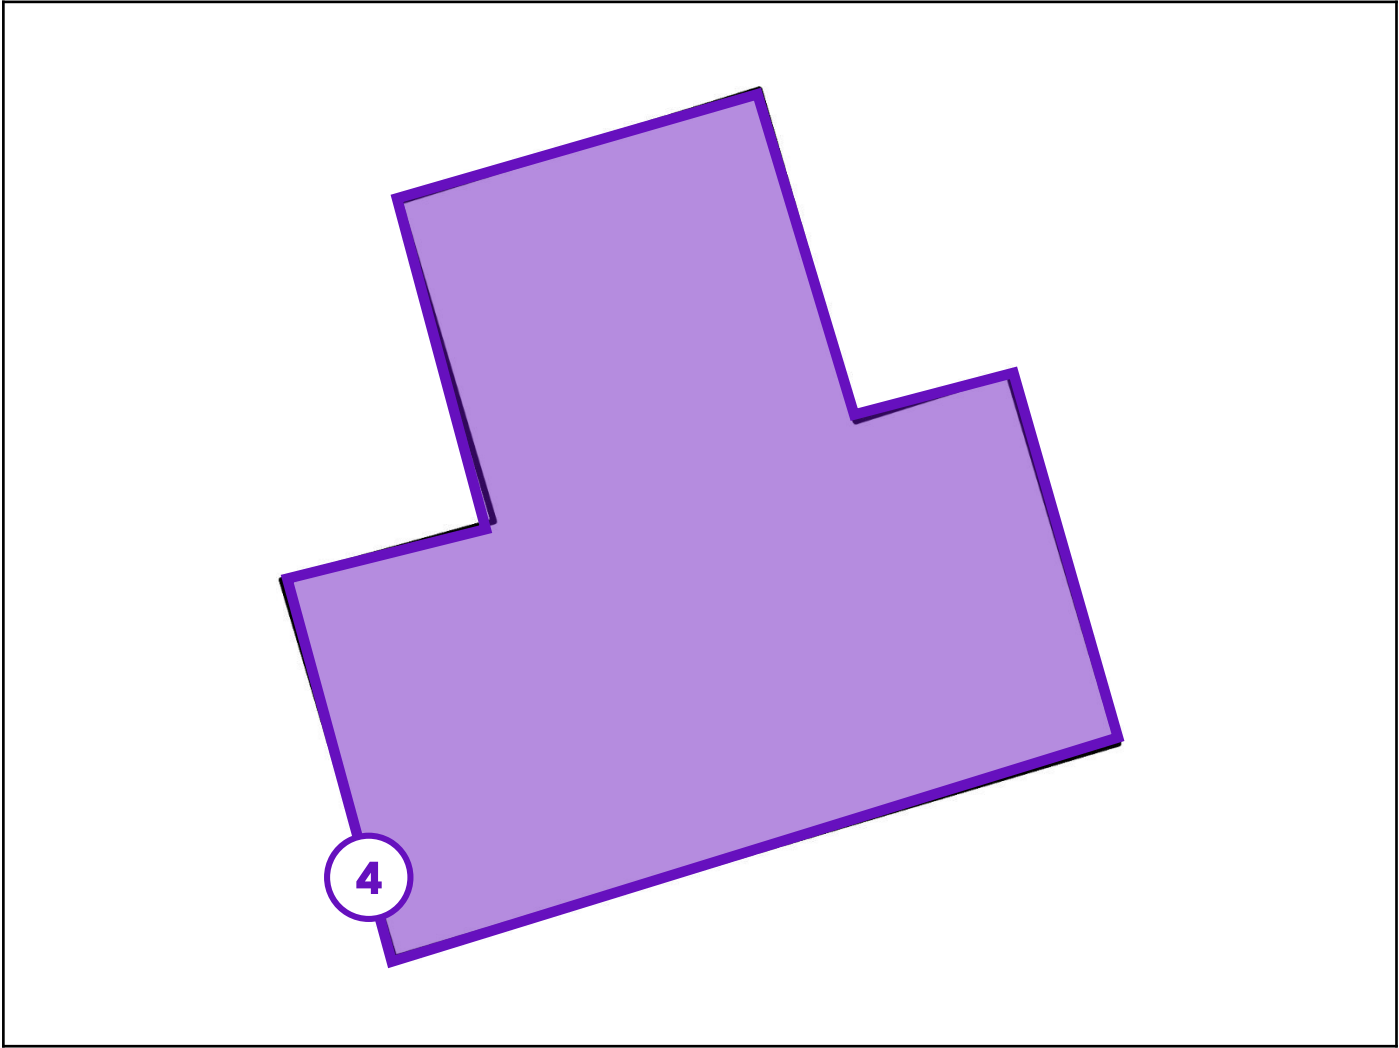
# Plan 1.9: Dak

| Beschrijving | Type | Actie |
|---|---|---|
| 4. Onderdak niet waarneembaar | Beperking | - |

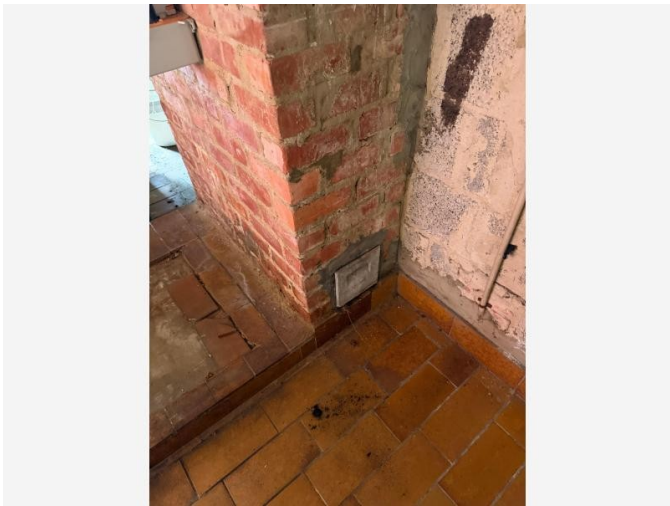
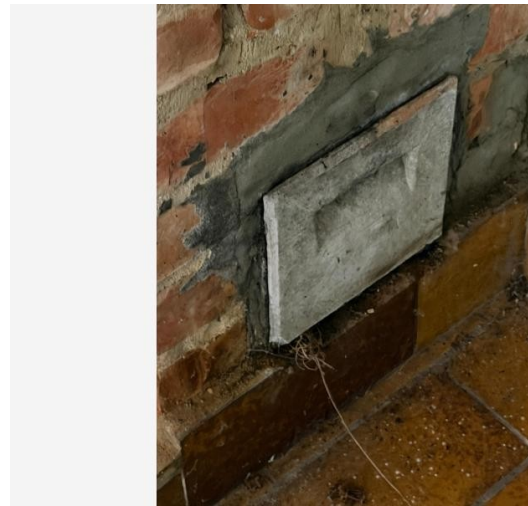
Overzichtsfoto

Detailfoto

Het asbestmateriaal valt onder de mijlpaal van 2040.

| Eindbeoordeling materiaalrisico | Verhoogd materiaalrisico en/of verhoogde kans op vezelvrijgave |

| Asbestsoort (vezeltype) | Crocidoliet aanwezig |
| Toestand van het materiaal | Licht beschadigd, licht verweerd. Intacte calciumsilicaatplaat of materiaal met categorie 3-gebondenheid |

| # | Type | Referentie | Resultaat |
|---|---|---|---|
| 1.1 | Puntmonster | MM03 Roetluik | Crocidoliet, Chrysotiel |

| Beschrijving | Roetluik uit asbestcement |

Verwijderen

- Zorg voor een veilig beheer. Vermijd het beschadigen van het asbestmateriaal. Controleer de toestand jaarlijks op wijzigingen.

- Eenvoudige handelingen: enkel door erkend asbestverwijderaar  
"De toepassing dient verwijderd te worden via de techniek van eenvoudige handelingen, uitgevoerd door een erkend asbestverwijderaar.

De verwijdering gebeurt met beperkte mechanische handelingen en onder toepassing van stofbeperkende maatregelen, zoals het vooraf bevochtigen of fixeren van het materiaaloppervlak om stofvorming te vermijden.

De asbestcementoepassing wordt zorgvuldig losgemaakt zonder breuk, vervolgens bevochtigd of gefixeerd, en onmiddellijk verpakt in dubbele PE-folie.

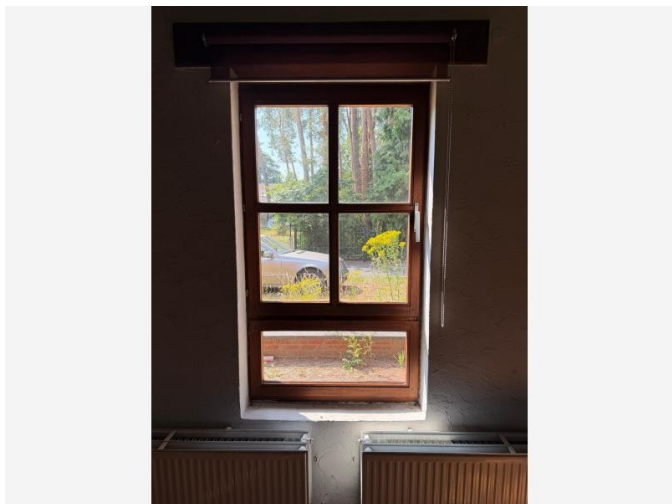
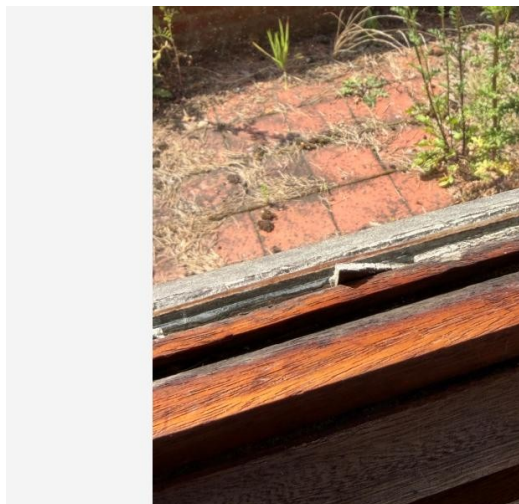
Overzichtsfoto

Detailfoto

Het asbestmateriaal valt onder de mijlpaal van 2040.

| Eindbeoordeling materiaalrisico | Laag materiaalrisico en/of verlaagde kans op vezelvrijgave |

| Asbestsoort (vezeltype) | Alleen chrysotiel aanwezig |

| # | Type | Referentie | Resultaat |
|---|---|---|---|
| 2.1 | Puntmonster | MM05 Kit ramen | Chrysotiel |

| Beschrijving | Kitramen (tussen glas en raam) |

Zorgvuldig beheren

- Zorg voor een veilig beheer. Vermijd het beschadigen van het asbestmateriaal. Controleer de toestand jaarlijks op wijzigingen.

- Eenvoudige handelingen: enkel door erkend asbestverwijderaar  
"De toepassing dient verwijderd te worden via de techniek van eenvoudige handelingen, uitgevoerd door een erkend asbestverwijderaar.

De mastiek wordt zorgvuldig losgemaakt zonder overmatige beschadiging of verpulvering, vervolgens bevochtigd of gefixeerd, en onmiddellijk verpakt in dubbele PE-folie.

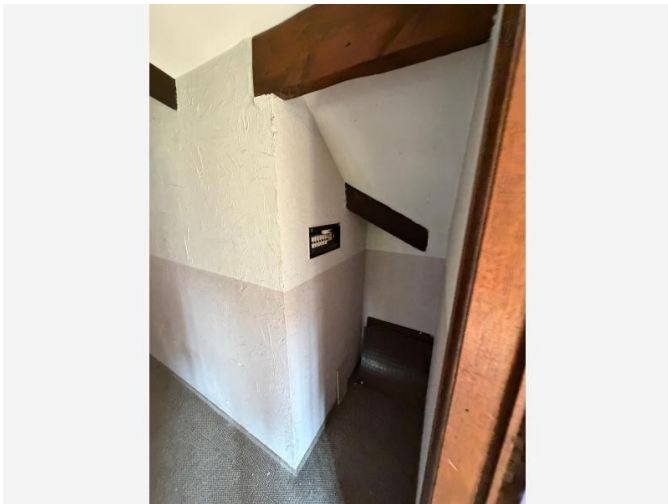
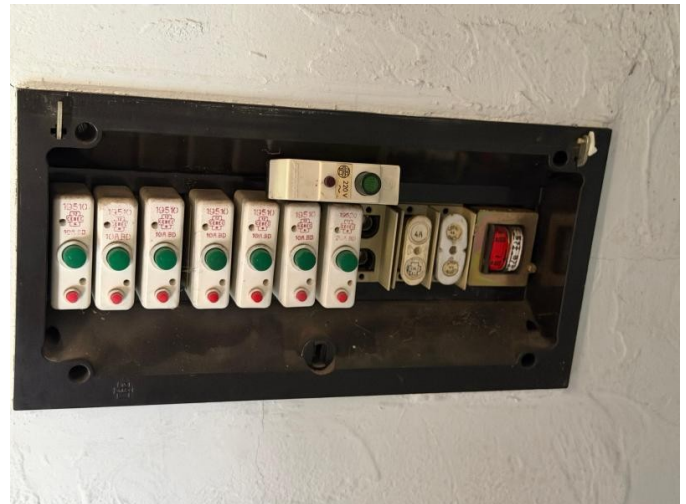
Overzichtsfoto

Detailfoto

Het asbestmateriaal valt onder de mijlpaal van 2040.

Tijdens normaal gebruik is de kans op vezelvrijgave verwaarloosbaar, aangezien het bakelietmateriaal hechtgebonden is en de vezels stevig in de kunststofmatrix zijn verankerd.

Bij het verwijderen of losmaken van oude bakelieten componenten kan breuk of splintering optreden, wat aanleiding kan geven tot lokale vezelafgifte. Dit geldt vooral bij sterk verouderd, broos of thermisch beschadigd materiaal.

Langdurige warmteontwikkeling door overbelasting of slechte contacten kan de bakelietmatrix degraderen of verkolen, waardoor de binding met de asbestvezels vermindert en vezelvrijgave bij manipulatie mogelijk wordt.

| Eindbeoordeling materiaalarisico | Laag materiaalarisico en/of verlaagde kans op vezelvrijgave |

| Asbestsoort (vezeltype) | Crocidoliet aanwezig |

| Beschrijving | Bakeliet Elektrische infrastructuur |

Zorgvuldig beheren

- Zorg voor een veilig beheer. Vermijd het beschadigen van het asbestmateriaal. Controleer de toestand jaarlijks op wijzigingen.
- Voer bijkomende staalname(s) uit.

- Eenvoudige handelingen: mag via doe-het-zelf of door werknemer(s) met opleidingsattest eenvoudige handelingen  
"De toepassing kan verwijderd worden via de techniek van eenvoudige handelingen.

Bakeliet toepassingen worden zorgvuldig losgemaakt zonder breuk, vervolgens bevochtigd of gefixeerd, en onmiddellijk verpakt in dubbele PE-folie.

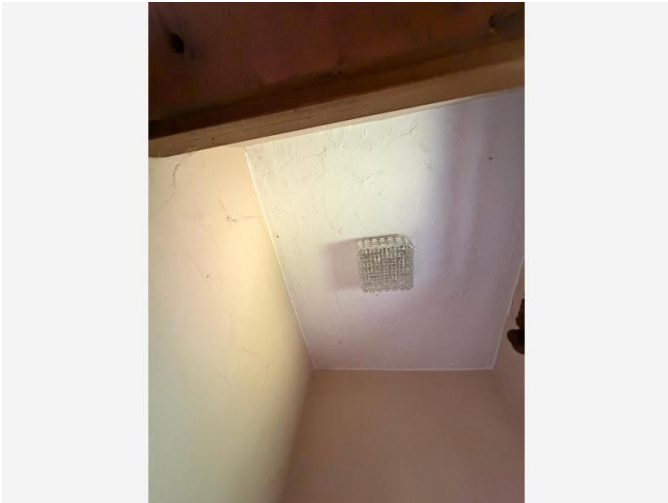
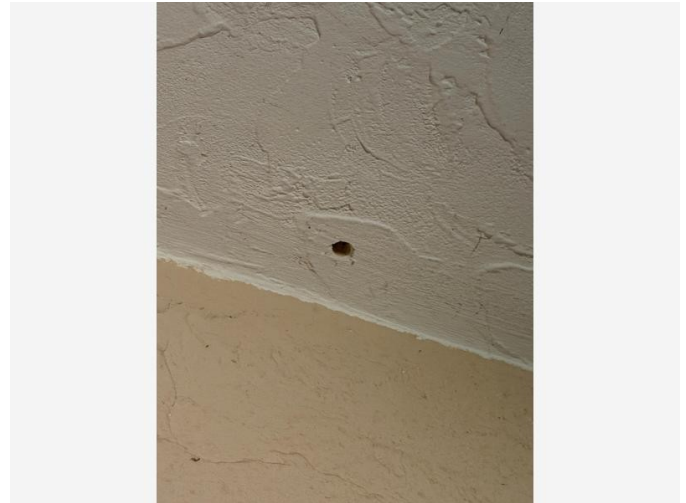
## Fiche 7: Pleisterwerk plafonds

Geen asbest

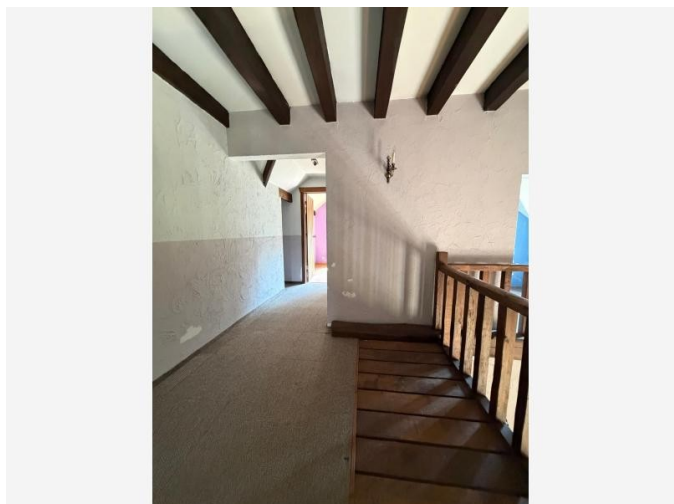
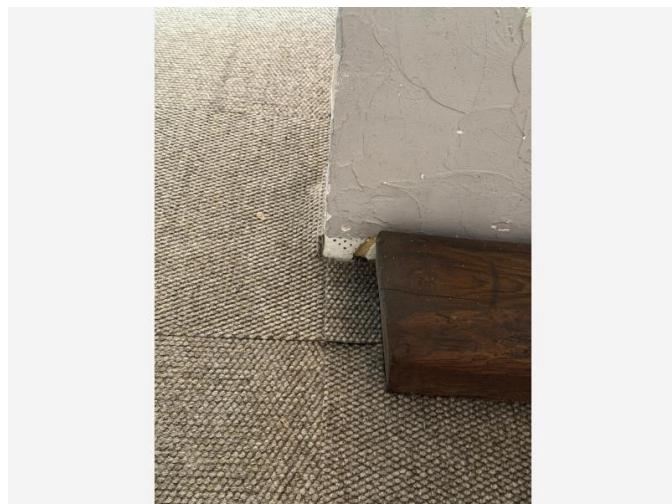
## Fiche 8: Pleisterwerk muren

Geen asbest

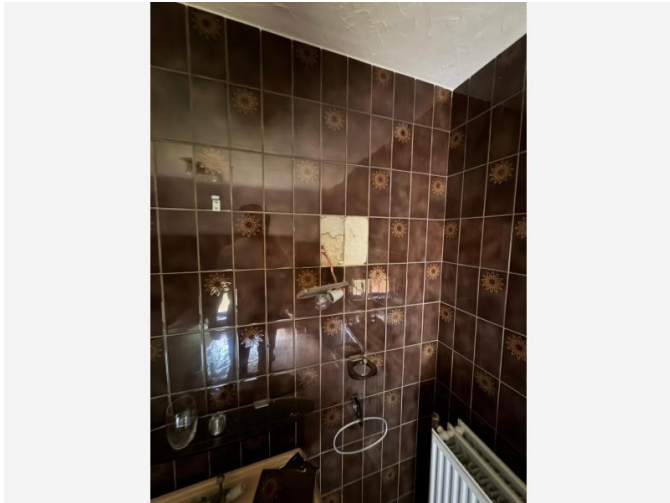
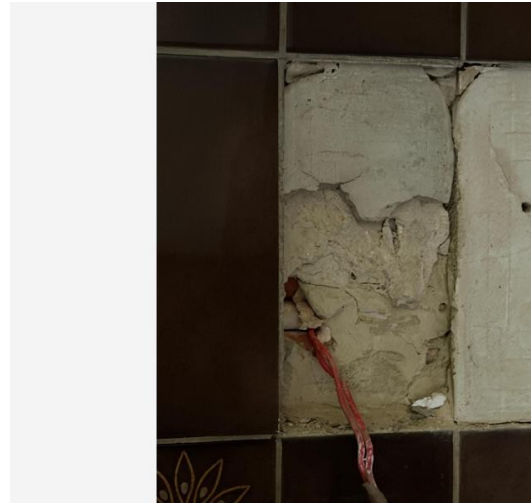
## Fiche 9: Tegellijm

Geen asbest

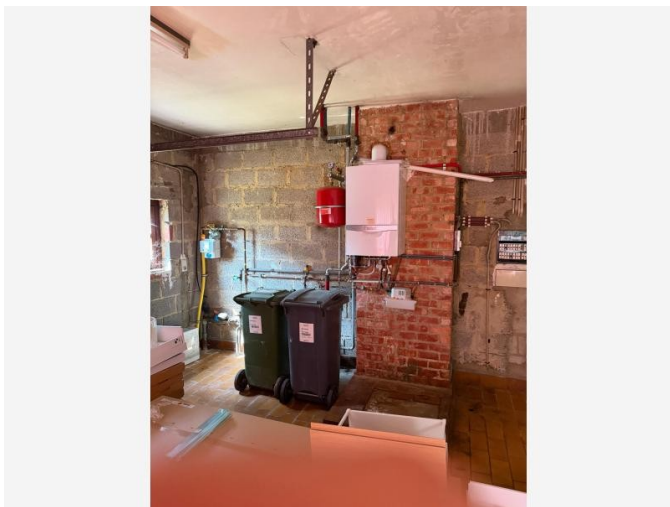
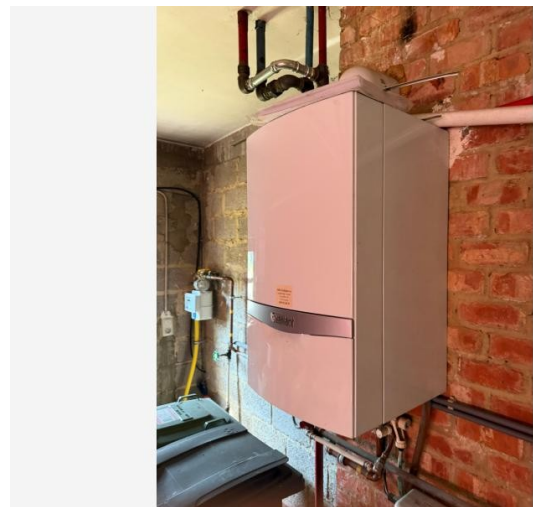
### Fiche 10: Stookketel / Brander

| Beschrijving | Notitie | Terug te vinden op plannen |
|---|---|---|
| Fiche 10: Stookketel / Brander | Ketel van een recent bouwjaar<br><br>Bewijsdocument toegevoegd | - |
