Asbestinventarisatetest

Decosterstraat 34, 3545 Halen

Attestnummer : 20230901-000241.000

Uitgegeven op : 01.09.2023

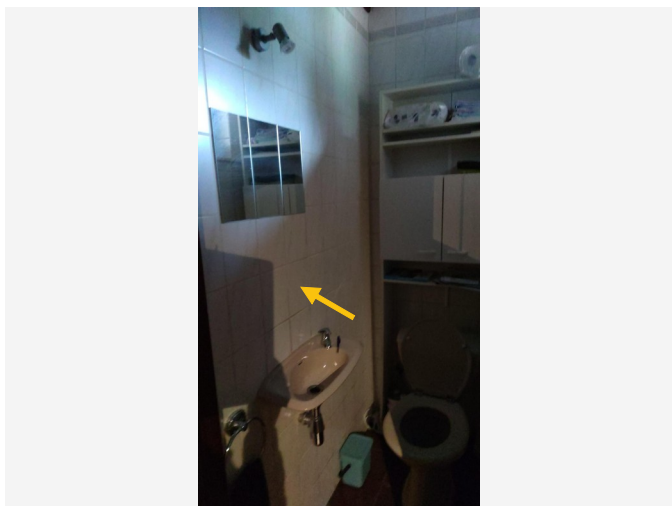
Vrije foto

Betreft de tegellijm achter deze wandtegels. Er bestaat steeds een mogelijke kans dat deze asbesthoudend is. Voor 100% zekerheid kan u een aanvullend destructief onderzoek laten doen.

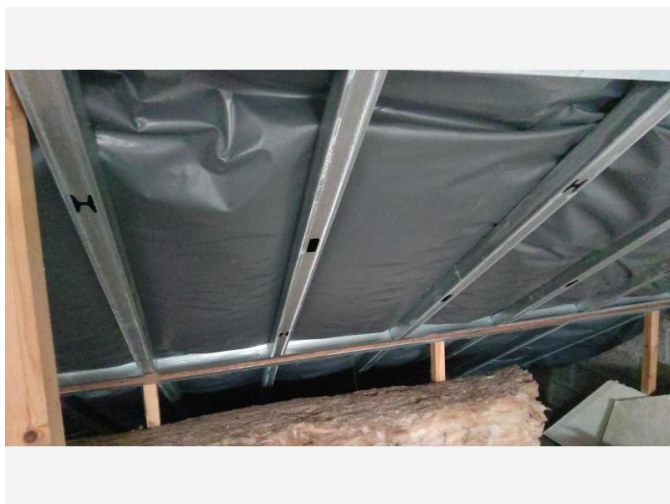
Vrije foto

In deze woning is er geen verdacht onderdak (Menuiserite) aanwezig.

Er bevindt zich Isolatie en een dampscherm onder de dakpannen.

Dit werd deels afgewerkt met gyproc.

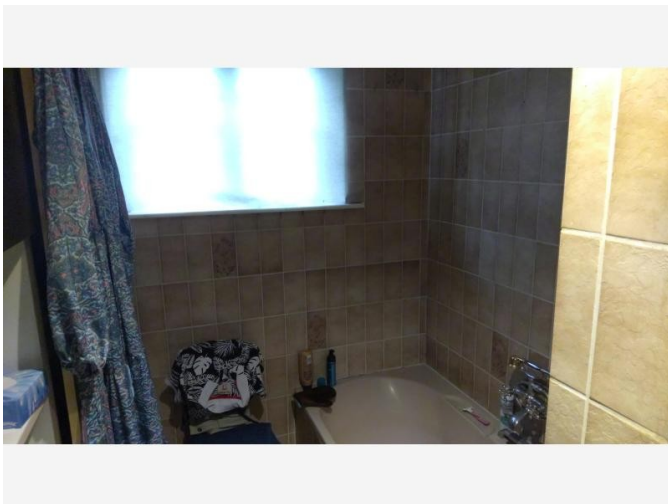
Vrije foto

Betreft de tegellijm achter deze wandtegels. Er bestaat steeds een mogelijke kans dat deze asbesthoudend is. Voor 100% zekerheid kan u een aanvullend destructief onderzoek laten doen.

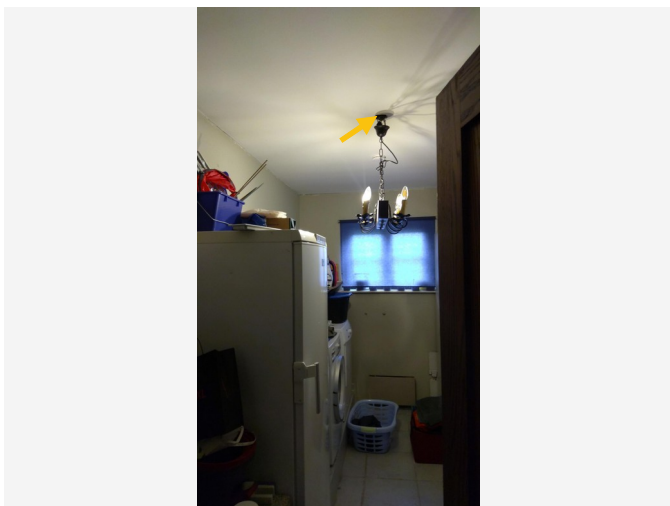
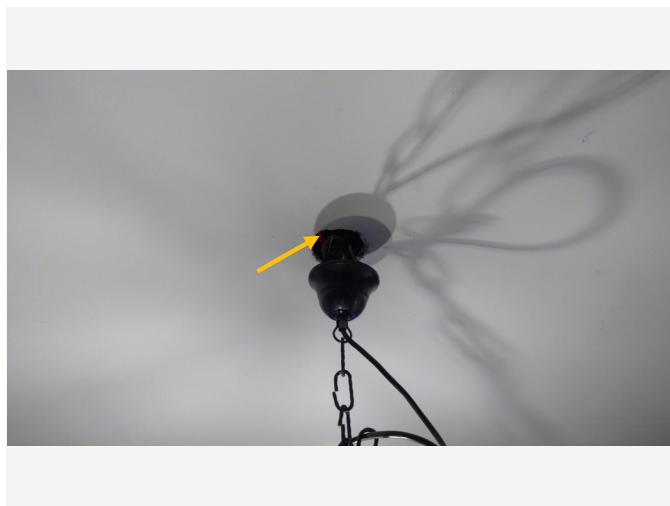
Fiche 4: Pleister plafond

Geen asbest

#	Type	Referentie	Resultaat
4.1	Mengmonster	MM-02	Geen asbest

Gebondenheid op basis van bindmiddel	Niet-hechtgebonden
Hoeveelheid (oppervlakte - dikte - aantal)	• 100,00 m ² - 1,00 cm - 1 stuk
Totaal volume	1,00 m ³
Identificatiemethode	Vaststelling met monstername
Destructieve handeling voor identificatie	Nee
Opmerking	Het pleisterwerk van de bureau werd bemonsterd in de wasplaats (berging), slaapkamer en bureau-ruimte.

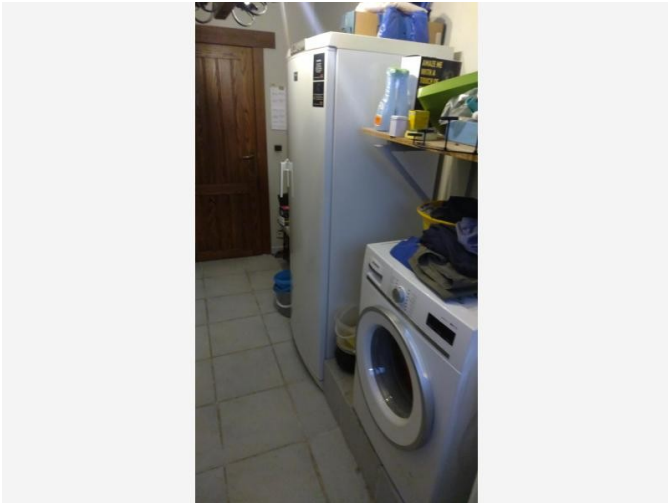
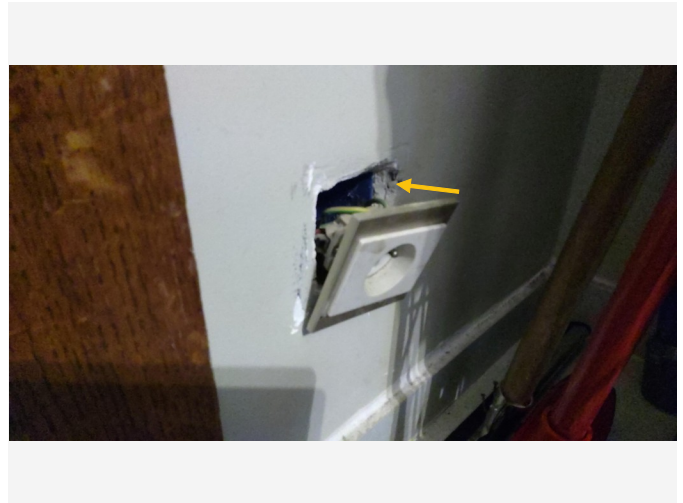
Fiche 5: Pleister muur

Geen asbest

#	Type	Referentie	Resultaat
5.1	Mengmonster	MM-01	Geen asbest

Gebondenheid op basis van bindmiddel	Niet-hechtgebonden
Hoeveelheid (oppervlakte - dikte - aantal)	<ul style="list-style-type: none"> • 100,00 m² - 1,00 cm - 1 stuk
Totaal volume	1,00 m ³
Identificatiemethode	Vaststelling met monstername
Destructieve handeling voor identificatie	Nee
Opmerking	Het pleisterwerk van de muren werd bemonsterd in de wasplaats, keldertrap, en slaapkamer.

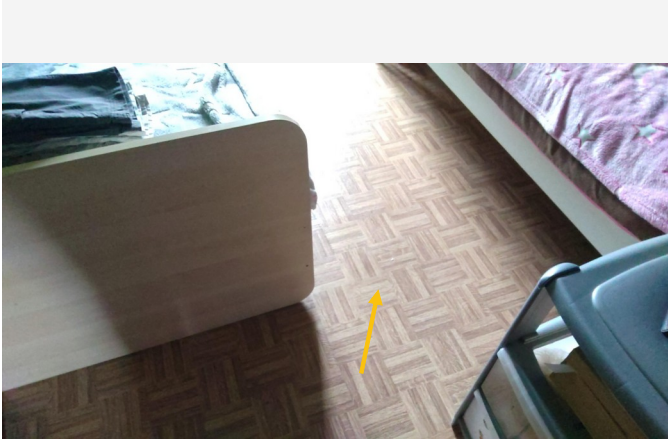
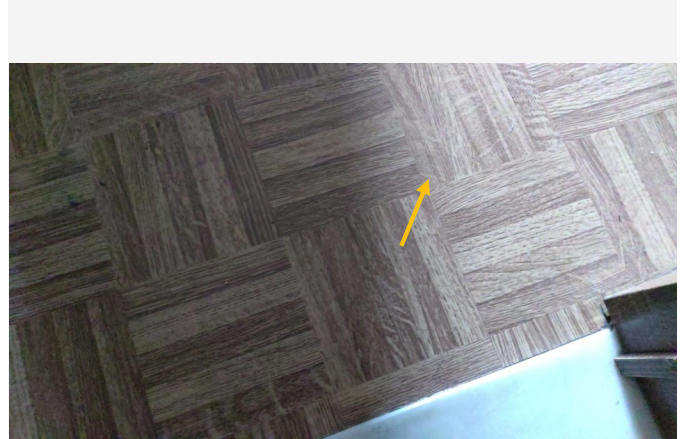
Fiche 6: Vinylvloer

Geen asbest

Beschrijving	Vinylvloer
Omgeving	Binnen
Primaire drager	Vloer
Identificatiemethode	Vaststelling zonder monsternamen
Destructieve handeling voor identificatie	Nee

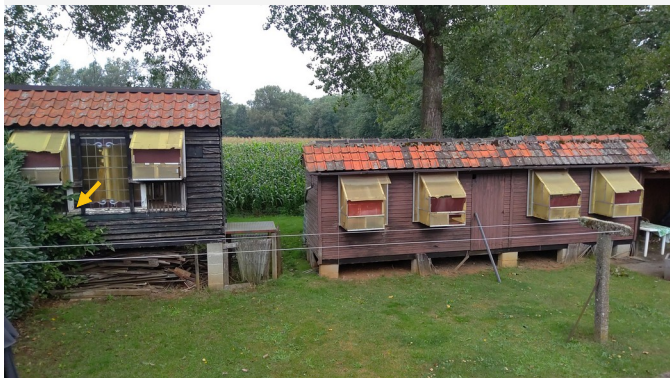
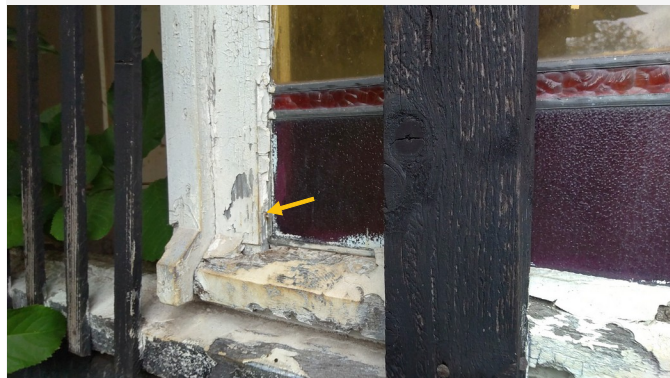
Fiche 7: Mastiek (duivenhok)

Geen asbest

#	Type	Referentie	Resultaat
7.1	Puntmonster	MM-03	Geen asbest

Gebondenheid op basis van bindmiddel	Hecht
Hoeveelheid (gewicht - aantal)	• 3,00 kg - 1 stuk
Totaal gewicht	3,00 kg
Identificatiemethode	Vaststelling met monstername
Destructieve handeling voor identificatie	Nee
Opmerking	Betreft de mastiek op het raam van het duivenhok (achteraan links).
