# Asbestinventarisatetest

Pannewinningstraat 6, 3560 Lummen

Attestnummer : 20240518-000025.000

**Niet-asbestveilig**

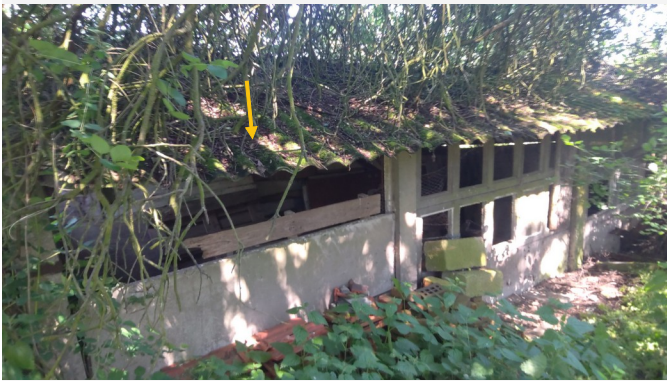
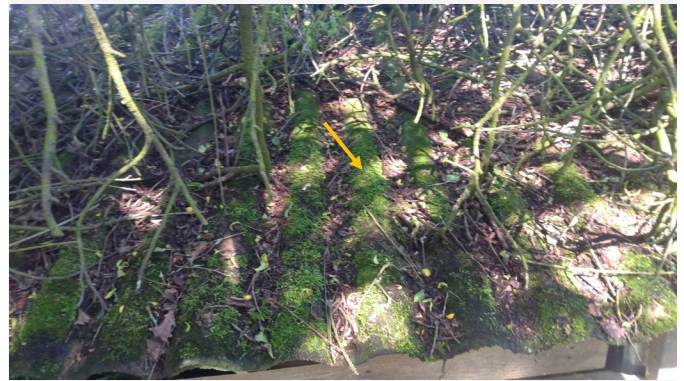
Eindbeoordeling materiaalrisico	Hoog materiaalrisico en/of hoge kans op vezelvrijgave
---------------------------------	---

Gebondenheid	Categorie 1: hechtgebonden in oorsprong
Asbestsoort (vezeltype)	Crocidoliet aanwezig
Asbestconcentratie	Laag (< 50%)
Afschermingsgraad van het gehele materiaal	Geheel of deels (ook) vrij aan de binnenlucht
Toestand van het materiaal	Matig beschadigd, matig verweerd

Beschrijving	Golfplaten (kippenstallen)
Omgeving	Grenst aan binnen- en buitenlucht
Primaire drager	Schuin dak
Asbestmateriaal	Dak- en gevelbekleding - Golfplaat
Bindmiddel van asbestmateriaal	Cement
Gebondenheid op basis van bindmiddel	Hecht
Hoeveelheid (oppervlakte - aantal)	• 20,00 m <sup>2</sup> - 1 stuk
Totale oppervlakte	20,00 m <sup>2</sup>
Eenvoudig bereikbaar	Ja
Bevestigingswijze	• Geschroefd

**Dringend verwijderen**

- Verwijder dit asbestmateriaal zo snel mogelijk. Volg de toestand goed op.

- Eenvoudige handelingen: mag via doe-het-zelf of door werknemer(s) met opleidingsattest eenvoudige handelingen  
In één geheel verwijderen, dubbel verpakken en afvoeren naar het containerpark.  
Draag persoonlijke beschermingsmiddelen, zie asbestattest 'asbest verwijderen'.

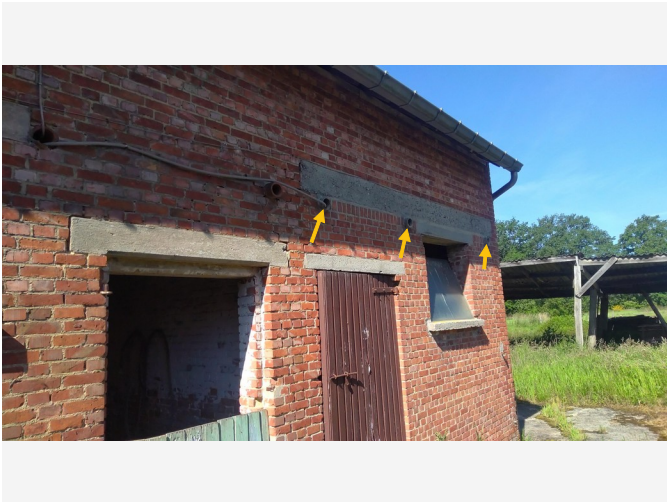
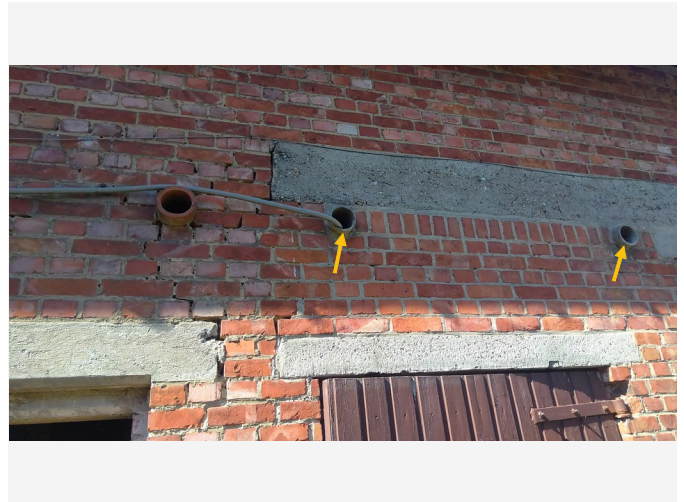
Eindbeoordeling materiaalrisico	Hoog materiaalrisico en/of hoge kans op vezelvrijgave
---------------------------------	---

Gebondenheid	Categorie 1: hechtgebonden in oorsprong
Asbestsoort (vezeltype)	Crocidoliet aanwezig
Asbestconcentratie	Laag (< 50%)
Afschermingsgraad van het gehele materiaal	Geheel of deels (ook) vrij aan de binnenlucht
Toestand van het materiaal	Matig beschadigd, matig verweerd

Beschrijving	Verluchtingsbuizen (gevel)
Omgeving	Grenst aan binnen- en buitenlucht
Primaire drager	Wand buitenschil
Asbestmateriaal	Buis, koker, leiding, pijp, doorvoer
Bindmiddel van asbestmateriaal	Cement
Gebondenheid op basis van bindmiddel	Hecht
Hoeveelheid (lengte - omtrek - dikte - aantal)	<ul style="list-style-type: none"><li>• 0,40 m - 10,00 cm - 1,00 cm - 4 stuks</li><li>• 0,40 m - 20,00 cm - 1,00 cm - 15 stuks</li></ul>
Totaal volume	0,014 m <sup>3</sup>
Eenvoudig bereikbaar	Ja
Bevestigingswijze	<ul style="list-style-type: none"><li>• Geklemd</li></ul>

<b>Identificatiemethode</b>	Vaststelling zonder monstername
<b>Destructieve handeling voor identificatie</b>	Nee
<b>Opmerking</b>	Betreft de grijze verluchtungskokers uit asbestcement.

**Dringend verwijderen**

- Verwijder dit asbestmateriaal zo snel mogelijk. Volg de toestand goed op.

- Eenvoudige handelingen: mag via doe-het-zelf of door werknemer(s) met opleidingsattest eenvoudige handelingen  
In één geheel verwijderen, dubbel verpakken en afvoeren naar het containerpark.  
Draag persoonlijke beschermingsmiddelen, zie asbestattest 'asbest verwijderen'.

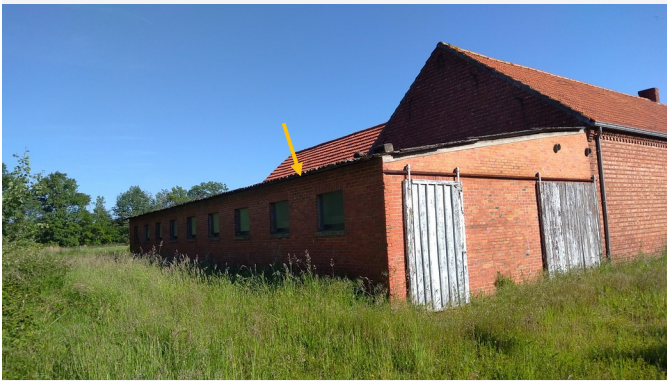
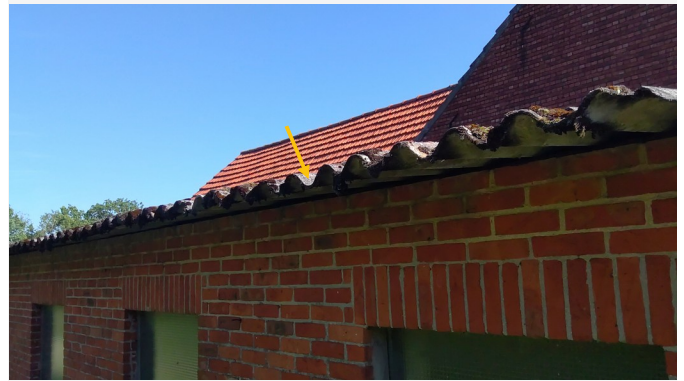
Eindbeoordeling materiaalrisico	Hoog materiaalrisico en/of hoge kans op vezelvrijgave
---------------------------------	---

Gebondenheid	Categorie 1: hechtgebonden in oorsprong
Asbestsoort (vezeltype)	Crocidoliet aanwezig
Asbestconcentratie	Laag (< 50%)
Afschermingsgraad van het gehele materiaal	Geheel of deels (ook) vrij aan de binnenlucht
Toestand van het materiaal	Matig beschadigd, matig verweerd

Beschrijving	Golfplaten (stal + garage/afdak)
Omgeving	Grenst aan binnen- en buitenlucht
Primaire drager	Schuin dak
Asbestmateriaal	Dak- en gevelbekleding - Golfplaat
Bindmiddel van asbestmateriaal	Cement
Gebondenheid op basis van bindmiddel	Hecht
Hoeveelheid (oppervlakte - aantal)	<ul style="list-style-type: none"><li>• 126,00 m<sup>2</sup> - 1 stuk</li></ul>
Totale oppervlakte	126,00 m <sup>2</sup>
Eenvoudig bereikbaar	Ja
Bevestigingswijze	<ul style="list-style-type: none"><li>• Geschroefd</li></ul>
Identificatiemethode	Vaststelling zonder monsternamen

**Dringend verwijderen**

- Verwijder dit asbestmateriaal zo snel mogelijk. Volg de toestand goed op.

- Eenvoudige handelingen: mag via doe-het-zelf of door werknemer(s) met opleidingsattest eenvoudige handelingen  
In één geheel verwijderen, dubbel verpakken en afvoeren naar het containerpark.  
Draag persoonlijke beschermingsmiddelen, zie asbestattest 'asbest verwijderen'.

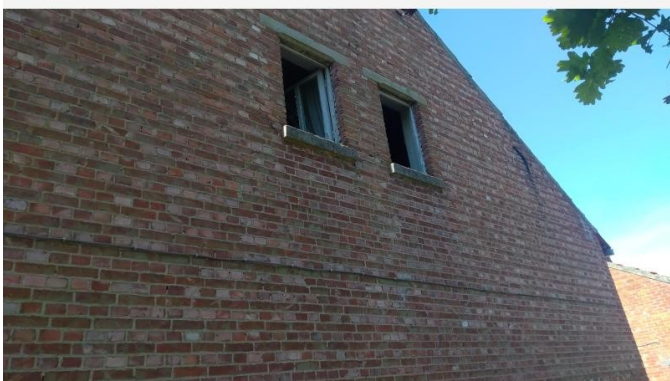
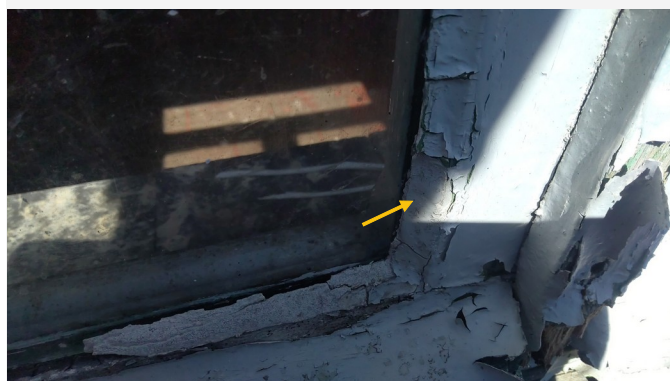
Eindbeoordeling materiaalrisico	Verhoogd materiaalrisico en/of verhoogde kans op vezelvrijgave
---------------------------------	--

Gebondenheid	Categorie 1: hechtgebonden in oorsprong
Asbestsoort (vezeltype)	Amfibool aanwezig, uitgezonderd crocidoliet
Asbestconcentratie	Laag (< 50%)
Afschermingsgraad van het gehele materiaal	Geheel of deels (ook) vrij aan de binnenlucht
Toestand van het materiaal	Matig beschadigd, matig verweerd

Beschrijving	Mastiek ramen
Omgeving	Buiten
Primaire drager	Wandopening verticaal (raam, deur, ...)
Asbestmateriaal	In-situ afwerkingslagen - Pasta, stopverf, voegsel, stopsel, vulsel, mastiek, kitten, ...
Bindmiddel van asbestmateriaal	Kitten, mastiek, pasta
Gebondenheid op basis van bindmiddel	Hecht
Hoeveelheid (gewicht - aantal)	<ul style="list-style-type: none"><li>• 6,00 kg - 1 stuk</li></ul>
Totaal gewicht	6,00 kg
Eenvoudig bereikbaar	Ja
Bevestigingswijze	<ul style="list-style-type: none"><li>• Verlijmd, ingegoten, versmeerd</li></ul>
Identificatiemethode	Vaststelling zonder monsternamen

Verwijderen

- Verwijderen om een asbestveilige toestand te bekomen.

- Eenvoudige handelingen: mag via doe-het-zelf of door werknemer(s) met opleidingsattest eenvoudige handelingen  
In één geheel verwijderen, dubbel verpakken en afvoeren naar het containerpark.  
Draag persoonlijke beschermingsmiddelen, zie asbestattest 'asbest verwijderen'.

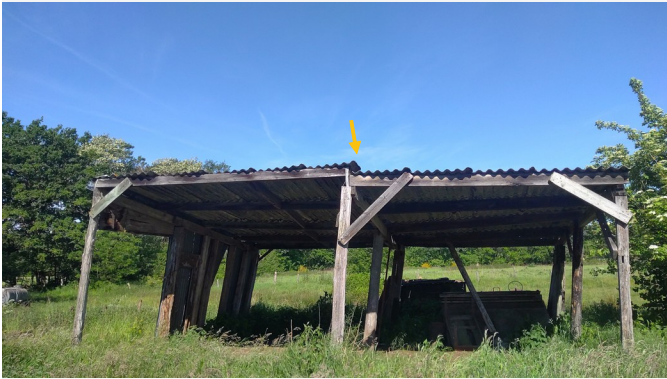
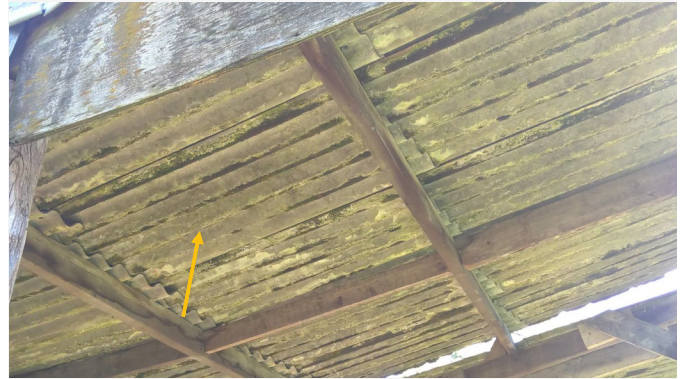
Eindbeoordeling materiaalrisico	Verhoogd materiaalrisico en/of verhoogde kans op vezelvrijgave
---------------------------------	--

Gebondenheid	Categorie 1: hechtgebonden in oorsprong
Asbestsoort (vezeltype)	Crocidoliet aanwezig
Asbestconcentratie	Laag (< 50%)
Afschermingsgraad van het gehele materiaal	Geheel of deels vrij aan de buitenlucht
Toestand van het materiaal	Matig beschadigd, matig verweerd

Beschrijving	Golfplaten (groot afdak)
Omgeving	Buiten
Primaire drager	Schuin dak
Asbestmateriaal	Dak- en gevelbekleding - Golfplaat
Bindmiddel van asbestmateriaal	Cement
Gebondenheid op basis van bindmiddel	Hecht
Hoeveelheid (oppervlakte - aantal)	<ul style="list-style-type: none"><li>• 55,00 m<sup>2</sup> - 1 stuk</li></ul>
Totale oppervlakte	55,00 m <sup>2</sup>
Eenvoudig bereikbaar	Ja
Bevestigingswijze	<ul style="list-style-type: none"><li>• Geschroefd</li></ul>
Identificatiemethode	Vaststelling zonder monsternamen

Verwijderen

- Verwijder dit asbestmateriaal zo snel mogelijk. Volg de toestand goed op.

- Eenvoudige handelingen: mag via doe-het-zelf of door werknemer(s) met opleidingsattest eenvoudige handelingen  
In één geheel verwijderen, dubbel verpakken en afvoeren naar het containerpark.  
Draag persoonlijke beschermingsmiddelen, zie asbestattest 'asbest verwijderen'.

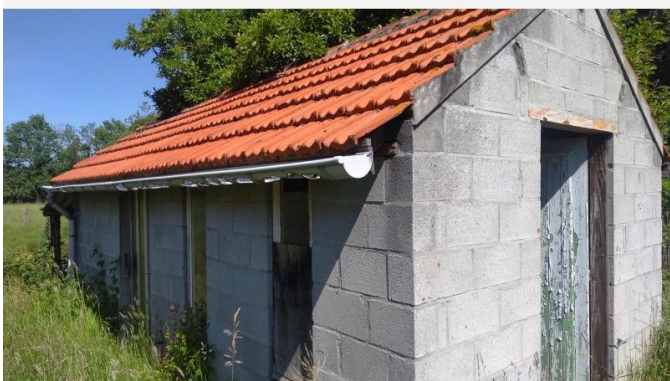
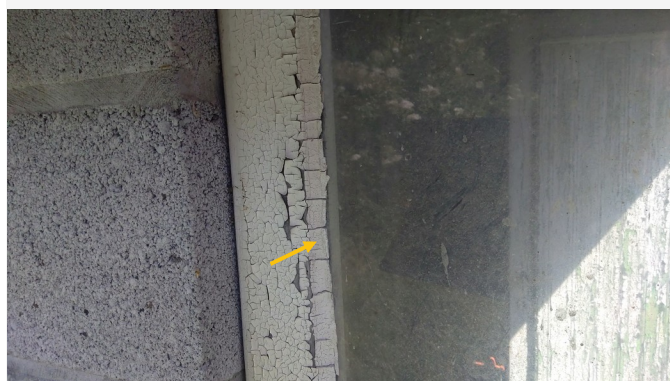
Eindbeoordeling materiaalrisico	Verhoogd materiaalrisico en/of verhoogde kans op vezelvrijgave
---------------------------------	--

Gebondenheid	Categorie 1: hechtgebonden in oorsprong
Asbestsoort (vezeltype)	Amfibool aanwezig, uitgezonderd crocidoliet
Asbestconcentratie	Laag (< 50%)
Afschermingsgraad van het gehele materiaal	Geheel of deels vrij aan de buitenlucht
Toestand van het materiaal	Matig beschadigd, matig verweerd

Beschrijving	Mastiek (ramen kippenstallen)
Omgeving	Buiten
Primaire drager	Wandopening verticaal (raam, deur, ...)
Asbestmateriaal	In-situ afwerkingslagen - Pasta, stopverf, voegsel, stopsel, vulsel, mastiek, kitten, ...
Bindmiddel van asbestmateriaal	Kitten, mastiek, pasta
Gebondenheid op basis van bindmiddel	Hecht
Hoeveelheid (gewicht - aantal)	<ul style="list-style-type: none"> <li>1,00 kg - 1 stuk</li> </ul>
Totaal gewicht	1,00 kg
Eenvoudig bereikbaar	Ja
Bevestigingswijze	<ul style="list-style-type: none"> <li>Verlijmd, ingegoten, versmeerd</li> </ul>

Verwijderen

- Verwijderen om een asbestveilige toestand te bekomen.

- Eenvoudige handelingen: mag via doe-het-zelf of door werknemer(s) met opleidingsattest eenvoudige handelingen  
In één geheel verwijderen, dubbel verpakken en afvoeren naar het containerpark.  
Draag persoonlijke beschermingsmiddelen, zie asbestattest 'asbest verwijderen'.

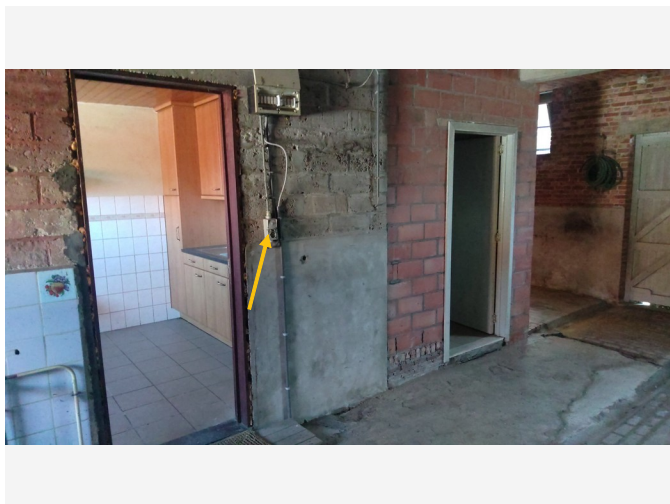
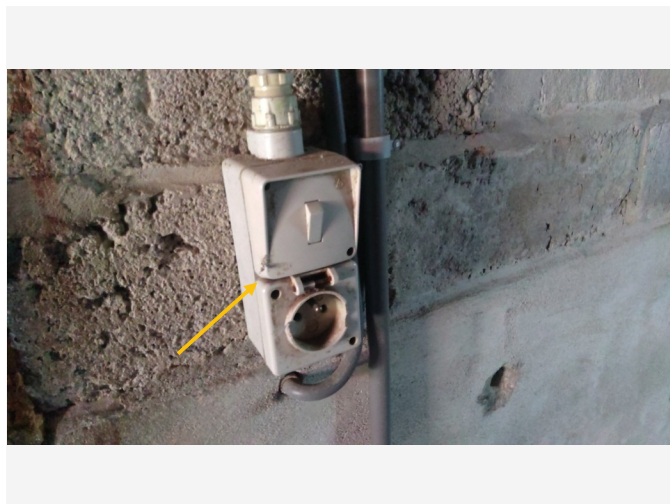
Eindbeoordeling materiaalrisico	Verhoogd materiaalrisico en/of verhoogde kans op vezelvrijgave
---------------------------------	--

Gebondenheid	Categorie 1: hechtgebonden in oorsprong
Asbestsoort (vezeltype)	Crocidoliet aanwezig
Asbestconcentratie	Laag (< 50%)
Afschermingsgraad van het gehele materiaal	Geheel of deels (ook) vrij aan de binnenlucht
Toestand van het materiaal	Licht beschadigd, licht verweerd. Intact materiaal type Pical – asbestboard of categorie III 'gebondenheid'

Beschrijving	Bakelieten schakelaars
Omgeving	Binnen
Primaire drager	Communicatie en elektrische infrastructuur en uitrusting
Asbestmateriaal	Schakelaars uit bakeliet
Bindmiddel van asbestmateriaal	Kunststof of -hars
Gebondenheid op basis van bindmiddel	Hecht
Hoeveelheid (gewicht - aantal)	<ul style="list-style-type: none"><li>• 1,00 kg - 1 stuk</li></ul>
Totaal gewicht	1,00 kg
Eenvoudig bereikbaar	Ja
Bevestigingswijze	<ul style="list-style-type: none"><li>• Geschroefd</li></ul>
Identificatiemethode	Vaststelling zonder monsternamen

**Verwijderen**

- Verwijderen om een asbestveilige toestand te bekomen.

- Eenvoudige handelingen: mag via doe-het-zelf of door werknemer(s) met opleidingsattest eenvoudige handelingen  
In één geheel verwijderen, dubbel verpakken en afvoeren naar het containerpark.  
Draag persoonlijke beschermingsmiddelen, zie asbestattest 'asbest verwijderen'.

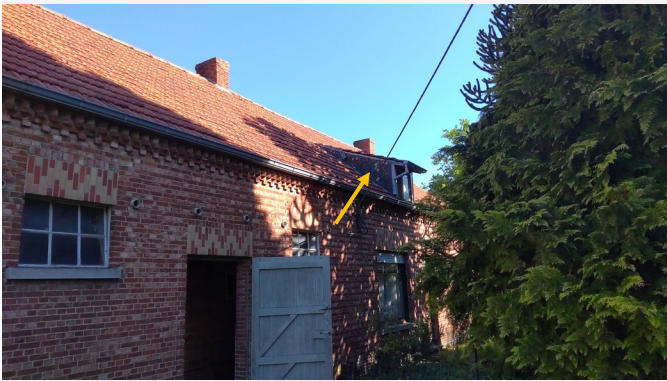
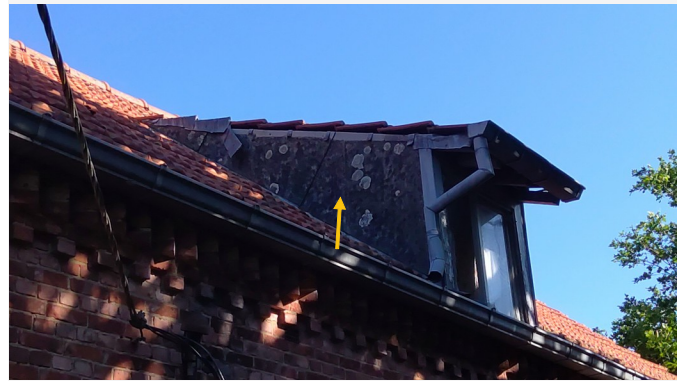
Eindbeoordeling materiaalrisico	Verhoogd materiaalrisico en/of verhoogde kans op vezelvrijgave
---------------------------------	--

Gebondenheid	Categorie 1: hechtgebonden in oorsprong
Asbestsoort (vezeltype)	Crocidoliet aanwezig
Asbestconcentratie	Laag (< 50%)
Afschermingsgraad van het gehele materiaal	Geheel of deels vrij aan de buitenlucht
Toestand van het materiaal	Matig beschadigd, matig verweerd

Beschrijving	Zijpanelen (dakkapel)
Omgeving	Buiten
Primaire drager	Wand buitenschil
Asbestmateriaal	Plaat, paneel, tablet - Generiek
Bindmiddel van asbestmateriaal	Cement
Gebondenheid op basis van bindmiddel	Hecht
Hoeveelheid (oppervlakte - dikte - aantal)	• 1,50 m <sup>2</sup> - 0,50 cm - 1 stuk
Totaal volume	0,008 m <sup>3</sup>
Eenvoudig bereikbaar	Ja
Bevestigingswijze	• Genageld, geniet
Identificatiemethode	Vaststelling zonder monsternamen

**Verwijderen**

- Verwijder dit asbestmateriaal zo snel mogelijk. Volg de toestand goed op.

- Eenvoudige handelingen: mag via doe-het-zelf of door werknemer(s) met opleidingsattest eenvoudige handelingen  
In één geheel verwijderen, dubbel verpakken en afvoeren naar het containerpark.  
Draag persoonlijke beschermingsmiddelen, zie asbestattest 'asbest verwijderen'.

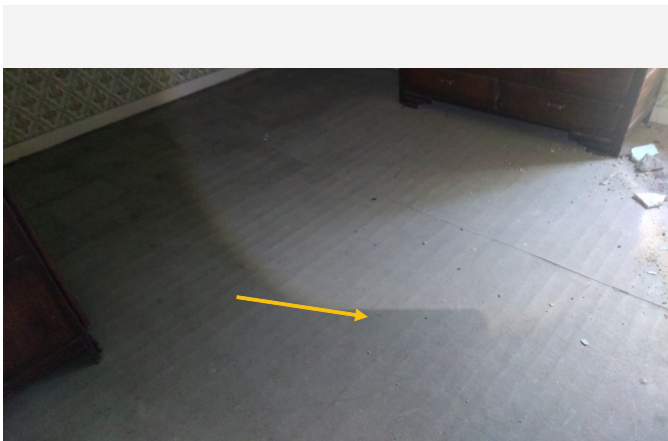
De vinylvloeren op de eerste verdieping werden gecontroleerd en is niet verdacht.

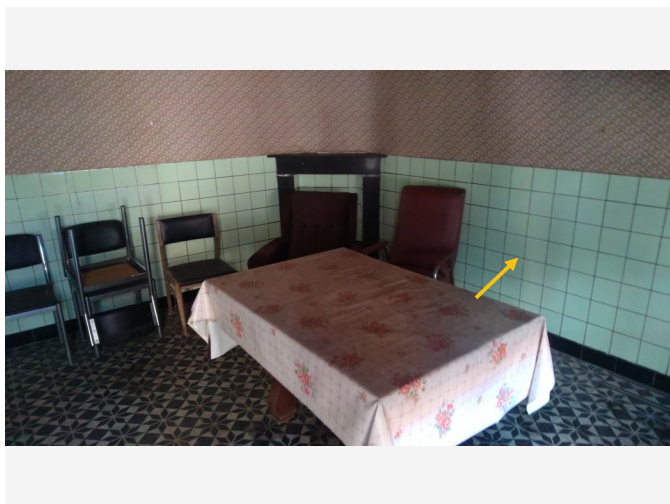
Betreft de tegelijm achter de wandtegels. Er bestaat steeds een mogelijke kans dat deze asbesthoudend is. Voor 100% zekerheid kan u een aanvullend destructief onderzoek laten uitvoeren.

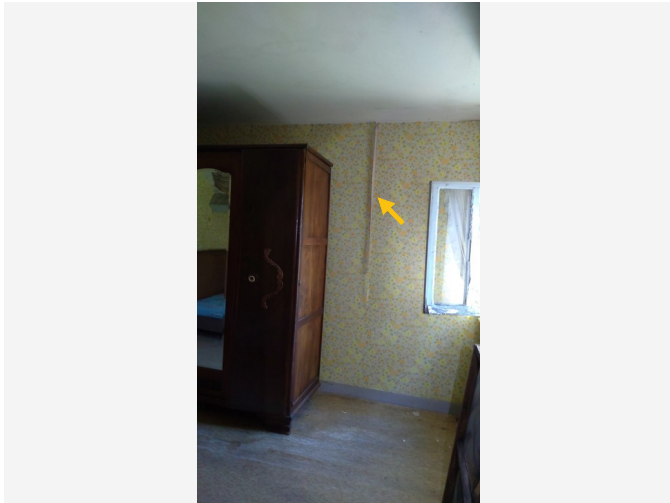
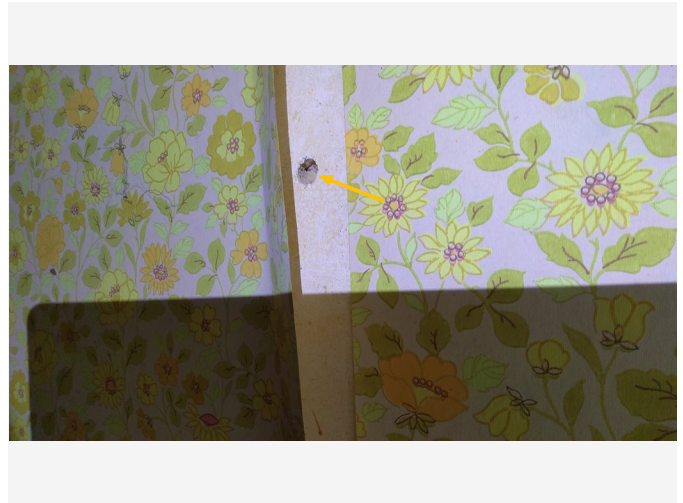
# Fiche 11: Pleisterwerk muren

Geen asbest

#	Type	Referentie	Resultaat
11.1	Mengmonster	MM-01	Geen asbest

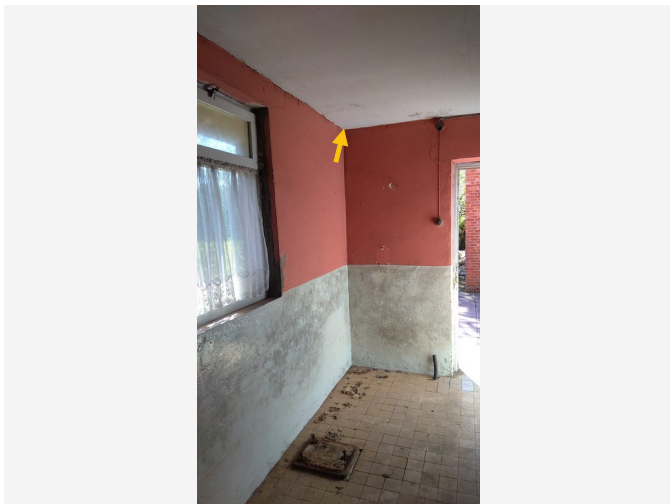
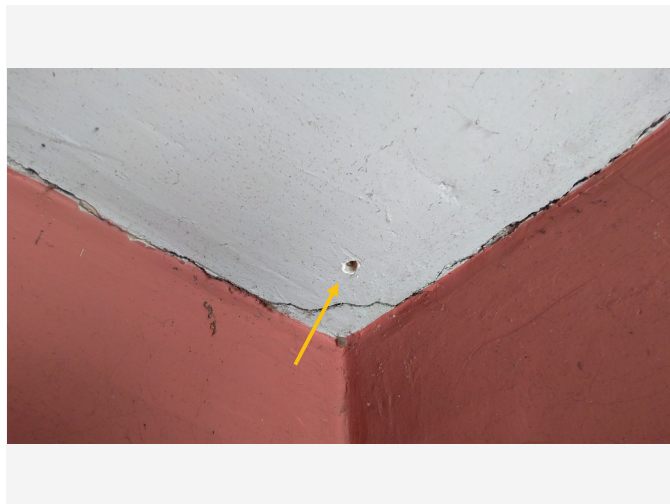
## Fiche 12: Pleisterwerk plafonds

Geen asbest

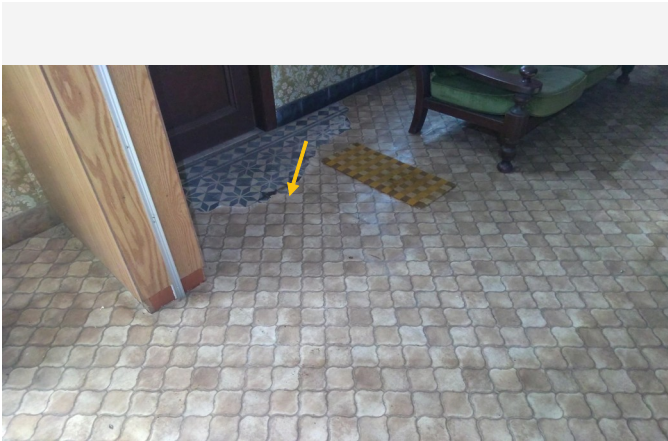
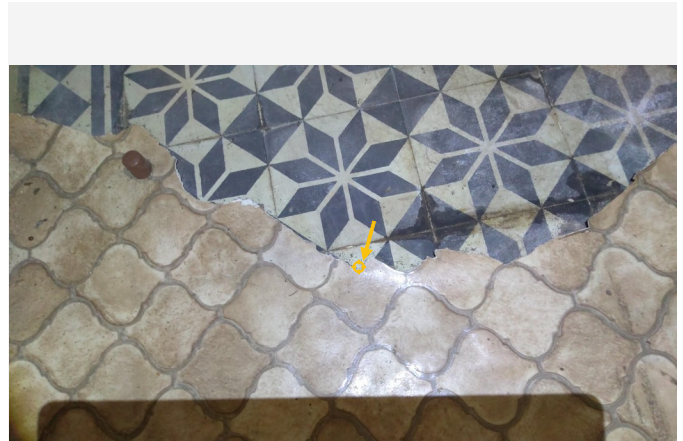
## Fiche 13: Vinylvloer (woonkamer)

Geen asbest
