# Asbestinventarisat attest

Loksbergenstraat 85, 3545 Halen

Attestnummer : 20260618-000177.000

**Niet-asbestveilig**

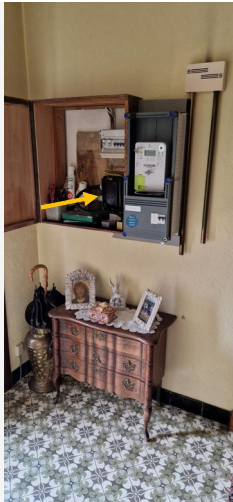
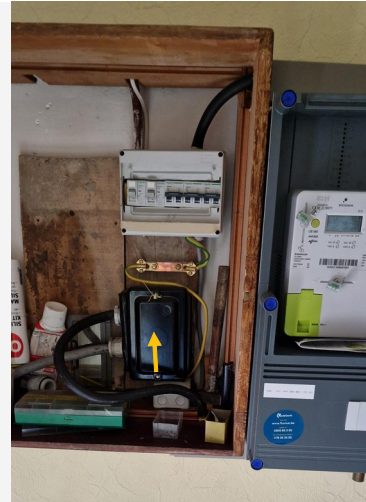
# Fiche 1: Bakeliet schakelaars - stopcontacten - lampfittings

| Eindbeoordeling materiaalrisico | Verhoogd materiaalrisico en/of verhoogde kans op vezelvrijgave |

| Gebondenheid | Categorie 1: hechtgebonden in oorsprong |
| Asbestsoort (vezeltype) | Crocidoliet aanwezig |
| Asbestconcentratie | Laag (< 50%) |
| Afschermingsgraad van het gehele materiaal | Geheel of deels vrij aan de binnenlucht, maar geen contact met binnenluchtstromen |
| Toestand van het materiaal | Licht beschadigd, licht verweerd. Intacte calciumsilicaatplaat of materiaal met categorie 3-gebondenheid |

| Beschrijving | Bakeliet schakelaars - stopcontacten - lampfittings |

Verwijderen

- Zorg voor een veilig beheer. Vermijd het beschadigen van het asbestmateriaal. Controleer de toestand jaarlijks op wijzigingen.
- Voer bijkomende staalname(s) uit.

- Eenvoudige handelingen: mag via doe-het-zelf of door werknemer(s) met opleidingsattest eenvoudige handelingen  
Deze toepassing mag door een aannemer die over een opleidingsattest eenvoudige handelingen beschikt of door een particulier (doe-het-zelf), verwijderd worden indien er geen verhoogd risico op vrijgave van asbestvezels (max. concentratie 0,01 vezels/cm<sup>3</sup> - CODEX Art. VI.3-54) ontstaat en de toepassing voorafgaand wordt gefixeerd/bevochtigd. De individuele elementen moeten zonder machinale werktuigen (boormachine, slijpschijf, hogedrukreiniger, etc.) en zonder breken of gooien een voor een losgemaakt worden en dubbel en luchtdicht verpakt afgevoerd worden naar een erkend afvalpunt (recyclagepark). Daar moeten ze voorzichtig in de container voor asbestafval worden gelegd. Op het recyclagepark worden uitsluitend hechtgebonden asbestmaterialen aanvaard. Niet-hechtgebonden asbestmaterialen kunnen enkel bij een erkend asbestverwijderaar of asbestafvalverwerker worden aangeboden.

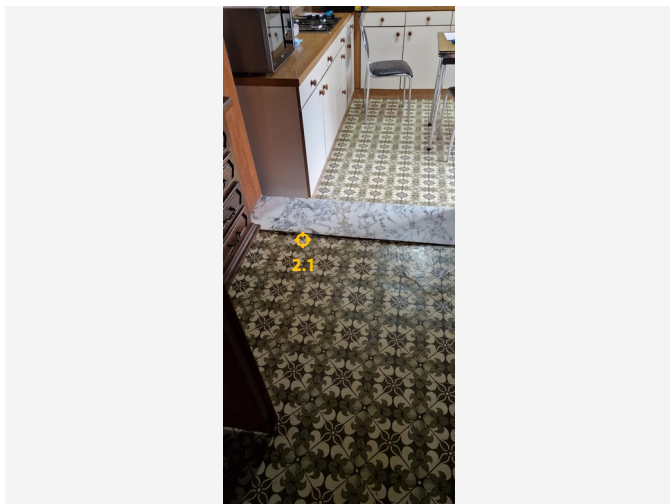
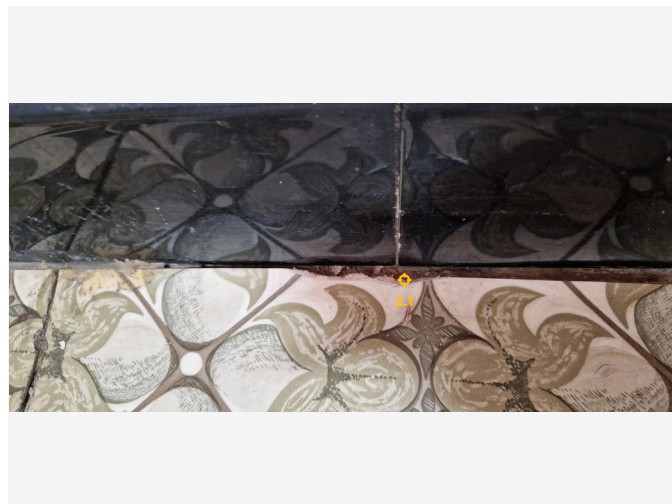
| Eindbeoordeling materiaalrisico | Verhoogd materiaalrisico en/of verhoogde kans op vezelvrijgave |

| Gebondenheid | Categorie 1: hechtgebonden in oorsprong |
| Asbestsoort (vezeltype) | Alleen chrysotiel aanwezig |
| Asbestconcentratie | Laag (< 50%) |
| Afschermingsgraad van het gehele materiaal | Geheel of deels vrij aan binnenluchtstromen |
| Toestand van het materiaal | Matig beschadigd, matig verweerd |

| # | Type | Referentie | Resultaat |
|---|---|---|---|
| 2.1 | Puntmonster | MM04 | Chrysotiel |

| Beschrijving | Lijm (asbestverdacht) (groen) |

Verwijderen

- Zorg voor een veilig beheer. Vermijd het beschadigen van het asbestmateriaal. Controleer de toestand jaarlijks op wijzigingen.
- Scherm in afwachting van verwijdering het asbestmateriaal af van luchtstromingen en verstoring: bijvoorbeeld door het te verpakken, te fixeren, af te dekken, signalisatie - afbakening aan te brengen, ...

- Hermetische zone (erkend asbestverwijderaar)  
Deze toepassing mag uitsluitend door een erkende asbestverwijderaar via de methodiek van hermetische zone verwijderd worden omdat verwijdering via de methodiek van eenvoudige handelingen en/of couveusezakmethode niet toegelaten is. De verwijdering leidt automatisch tot een verhoogd risico op vrijgave van asbestvezels (maximale concentratie 0,01 vezels/cm - CODEX Art. VI.3-54). (Bron: CODEX - Art. VI.3-61.- par 1.).

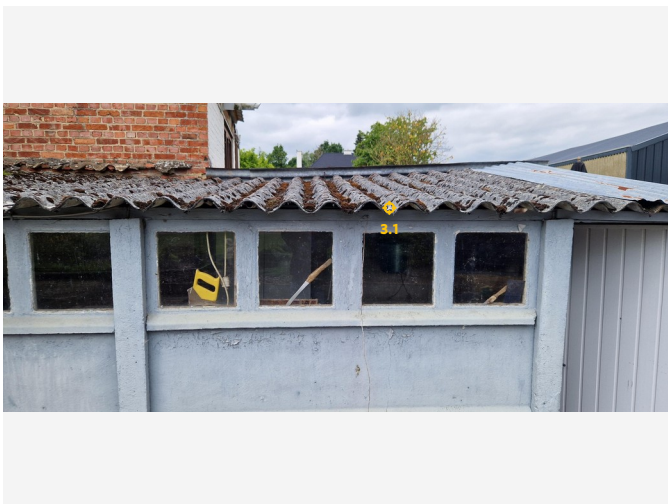
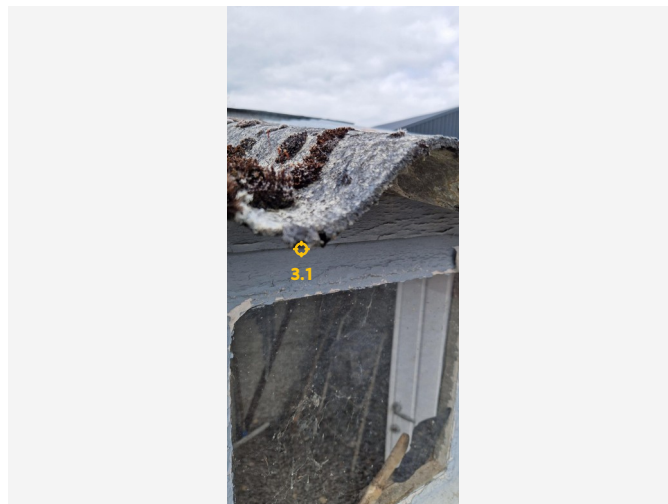
Het asbestmateriaal valt onder de mijlpaal van 2034.

Verwijderen

- Verwijder dit asbestmateriaal zo snel mogelijk. Volg de toestand goed op.
- Hemelwater dat afspoelt van asbestcement daken of gevels kan asbestdeeltjes bevatten. Gebruik het enkel voor gesloten circuits (bv. spoelen toiletten). Reinig na het vervangen van het dak of de gevel de dakgoten en regenwaterput of -ton om asbesthoudend sediment of slib te verwijderen

- Eenvoudige handelingen: mag via doe-het-zelf of door werknemer(s) met opleidingsattest eenvoudige handelingen  
Deze toepassing mag door een aannemer die over een opleidingsattest eenvoudige handelingen beschikt of door een particulier (doe-het-zelf), verwijderd worden indien er geen verhoogd risico op vrijgave van asbestvezels (max. concentratie 0,01 vezels/cm<sup>3</sup> - CODEX Art. VI.3-54) ontstaat en de toepassing voorafgaand wordt gefixeerd/bevochtigd. De individuele elementen moeten zonder machinale werktuigen (boormachine, slijpschijf, hogedrukreiniger, etc.) en zonder breken of gooien een voor een losgemaakt worden en dubbel en luchtdicht verpakt afgevoerd worden naar een erkend afvalpunt (recyclagepark). Daar moeten ze voorzichtig in de container voor asbestafval worden gelegd. Op het recyclagepark worden uitsluitend hechtgebonden asbestmaterialen aanvaard. Niet-hechtgebonden asbestmaterialen kunnen enkel bij een erkend asbestverwijderaar of asbestafvalverwerker worden aangeboden.

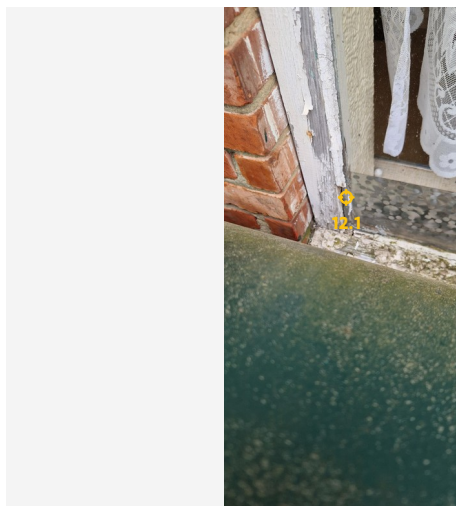
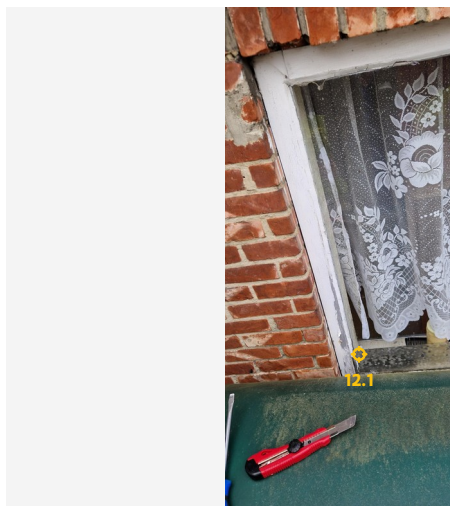
## Fiche 12: Mastiek (asbestverdacht)

Geen asbest

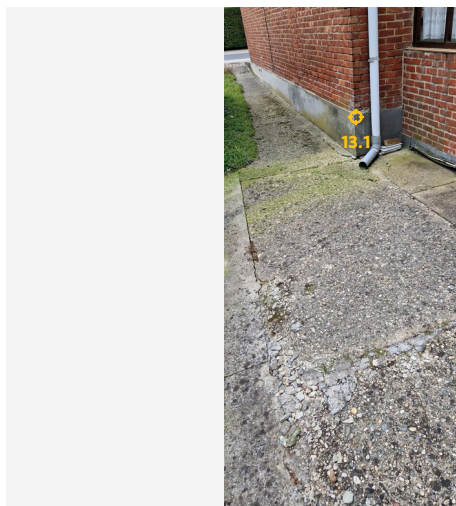
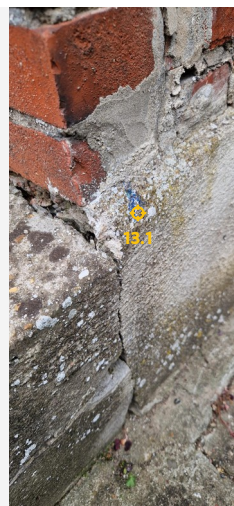
## Fiche 13: Cementering woning

Geen asbest

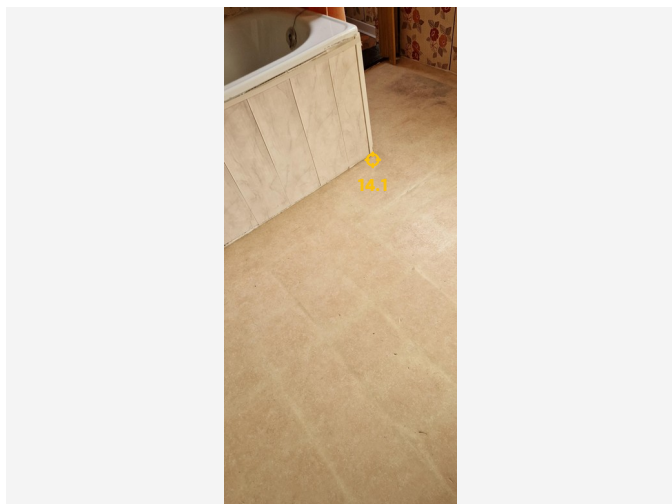
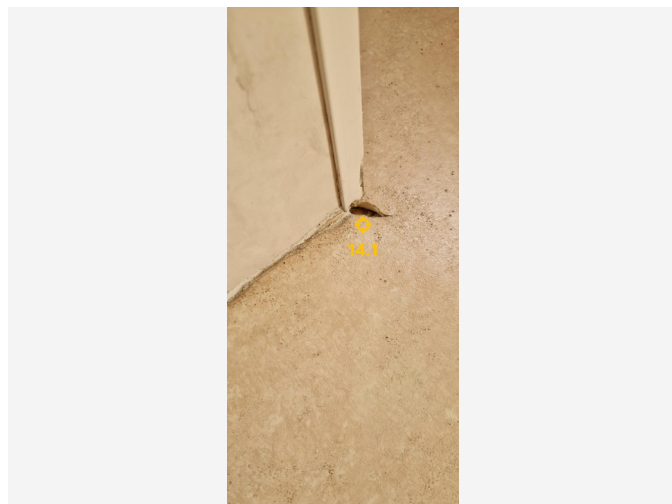
## Fiche 14: Vinyl

Geen asbest

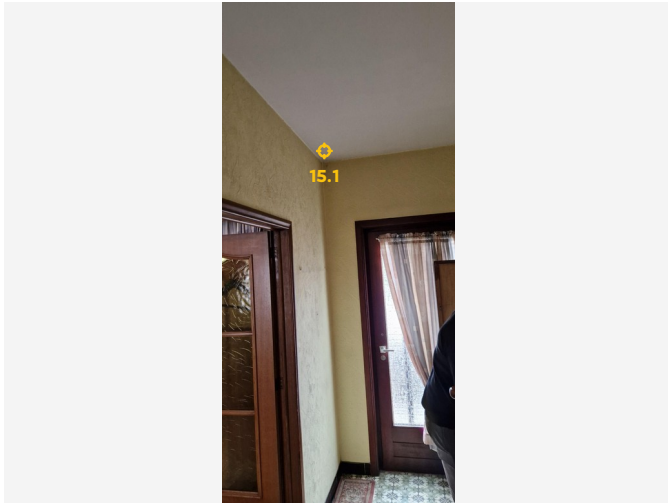
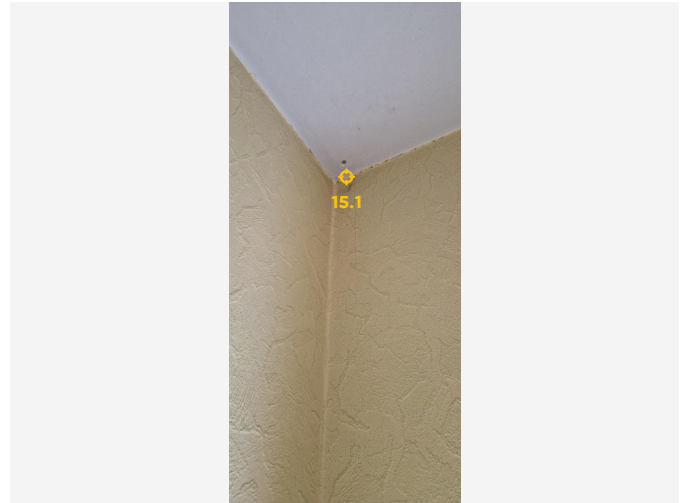
## Fiche 15: Pleisterwerk plafonds

Geen asbest

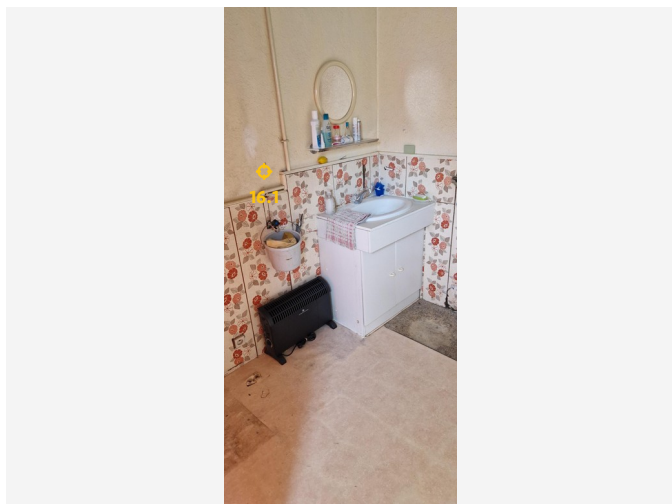
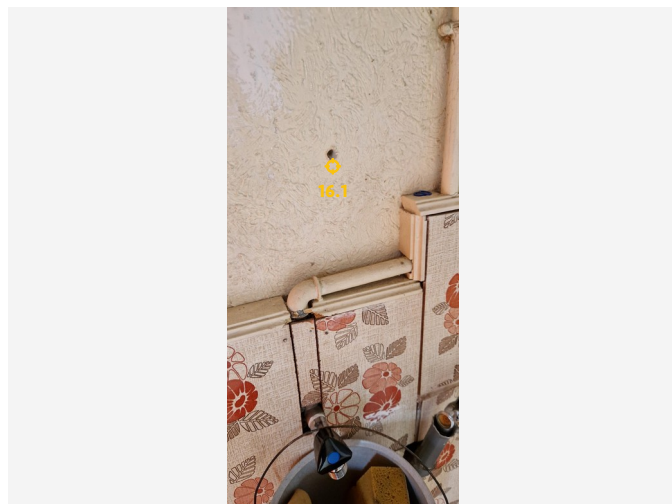
## Fiche 16: Pleisterwerk wanden

Geen asbest

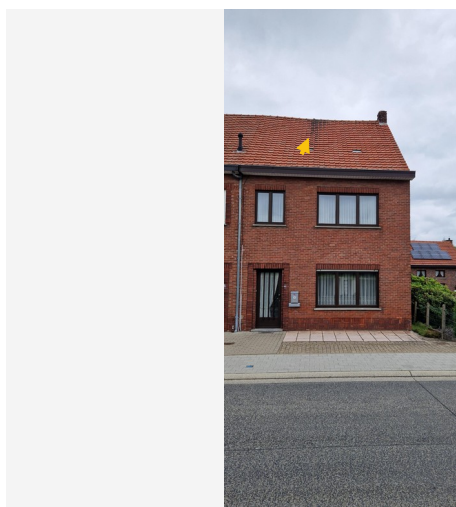
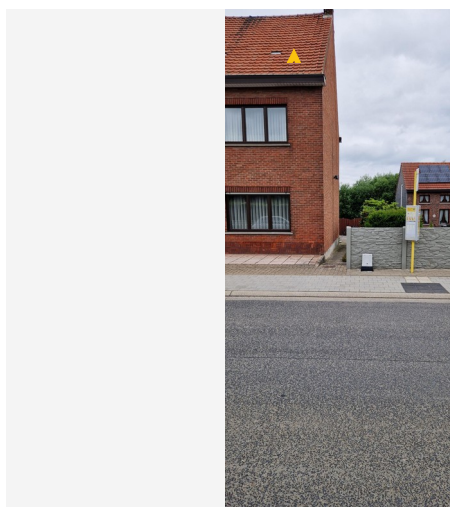
### Fiche 19: Dakbedekking in dakpannen (niet verdacht)

| Beschrijving | Notitie | Terug te vinden op plannen |
|---|---|---|
| Fiche 19: Dakbedekking in dakpannen (niet verdacht) | De dakbedekking is niet-asbestverdacht. | - |
