Asbestinventarisatetest

Banneuxstraat 90, 3500 Hasselt

Attestnummer : 20240210-000023.000

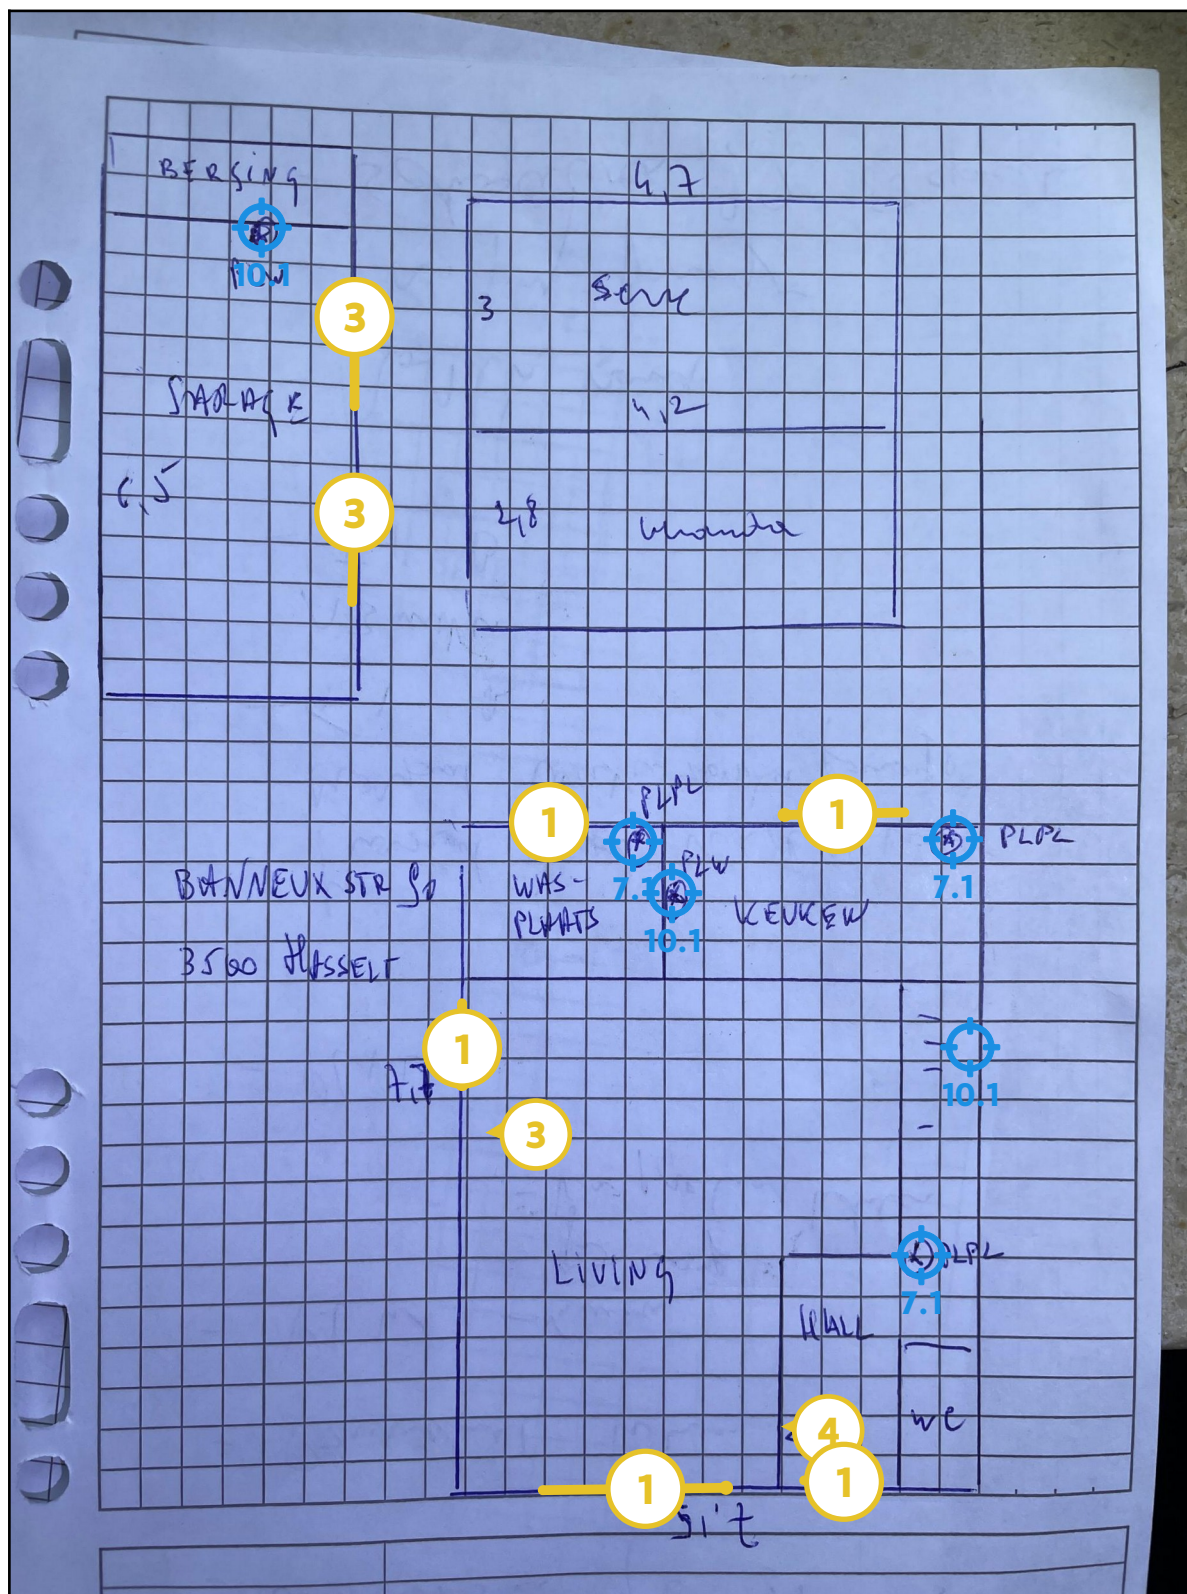
Plan 1.1: IMG_9476

1. mastiek ramen	Asbestmateriaal	Zorgvuldig beheren
3. massal materiaal	Asbestmateriaal	Zorgvuldig beheren
4. bakeliet materiaal	Asbestmateriaal	Zorgvuldig beheren
7. pleister plafond	Geen asbest	-
7.1 Code: 23-9339-263-M004	Mengmonster	-
10. pleister wand	Geen asbest	-
10.1 Code: 23-9339-263-M001	Mengmonster	-

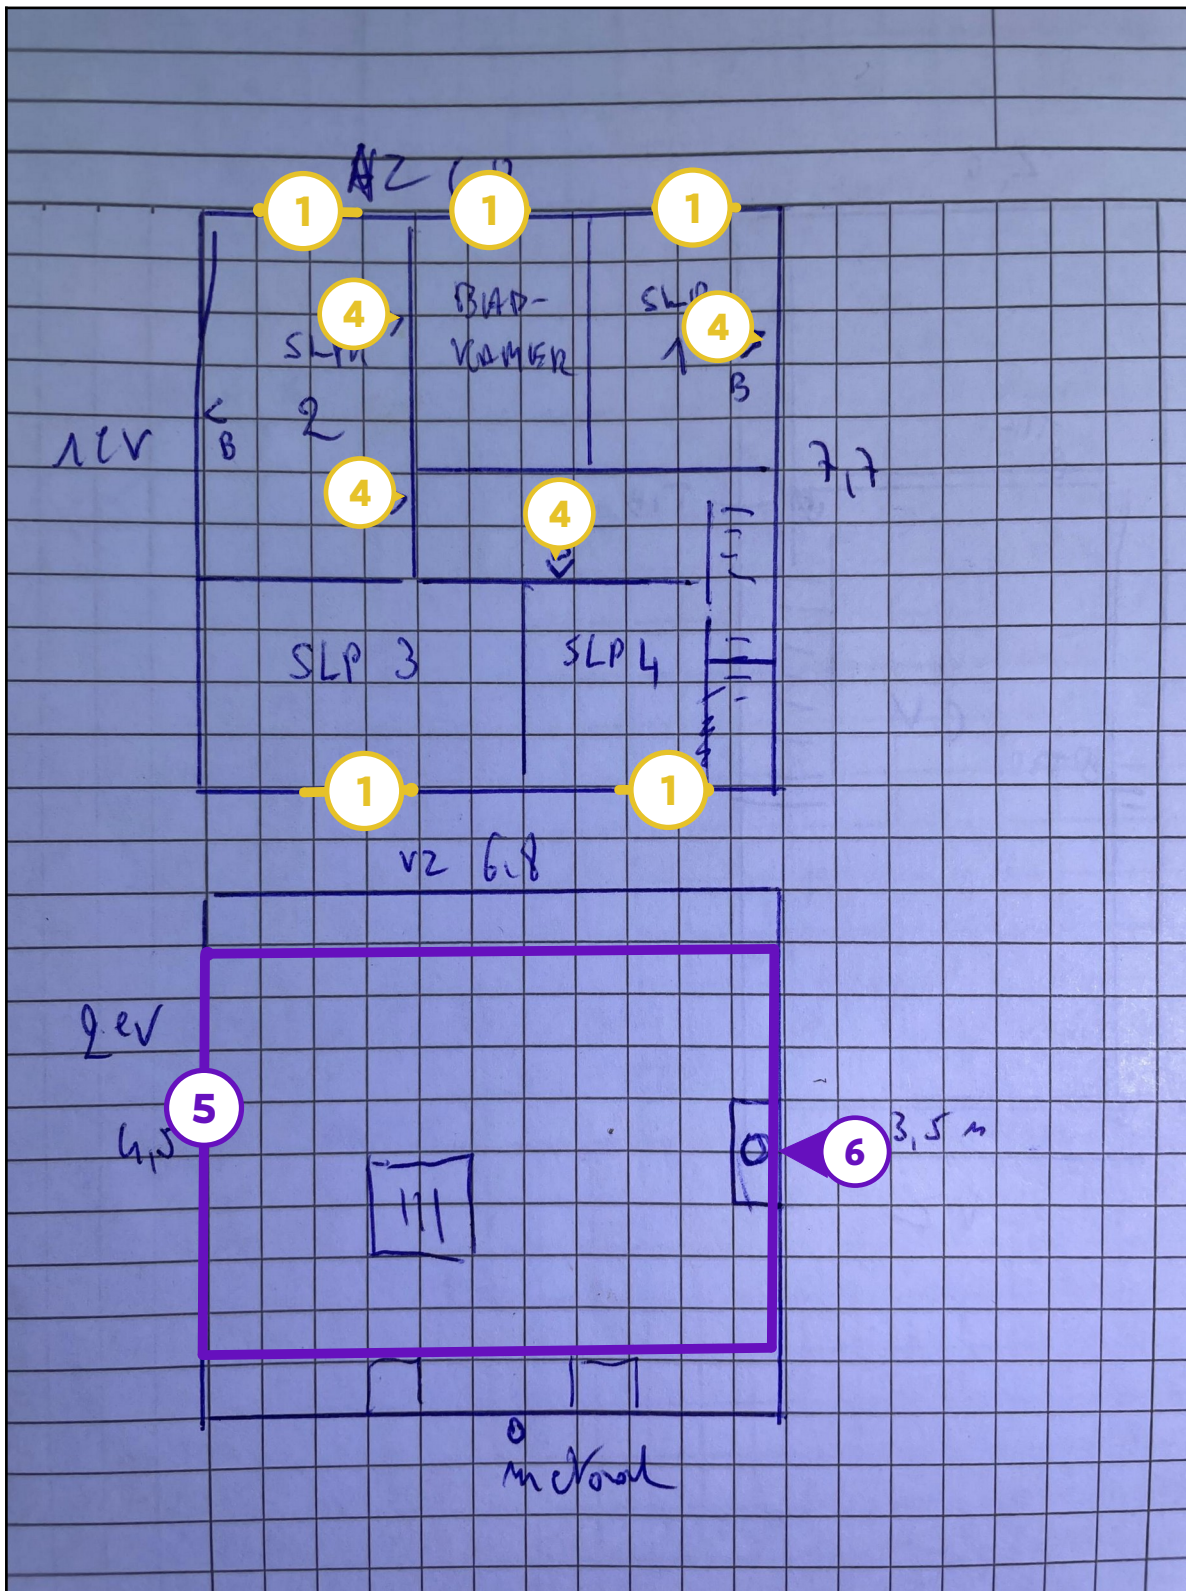
Plan 1.2: IMG_9477

1. mastiek ramen	Asbestmateriaal	Zorgvuldig beheren
4. bakeliet materiaal	Asbestmateriaal	Zorgvuldig beheren
5. onderdak	Beperking	-
6. schouw	Beperking	-

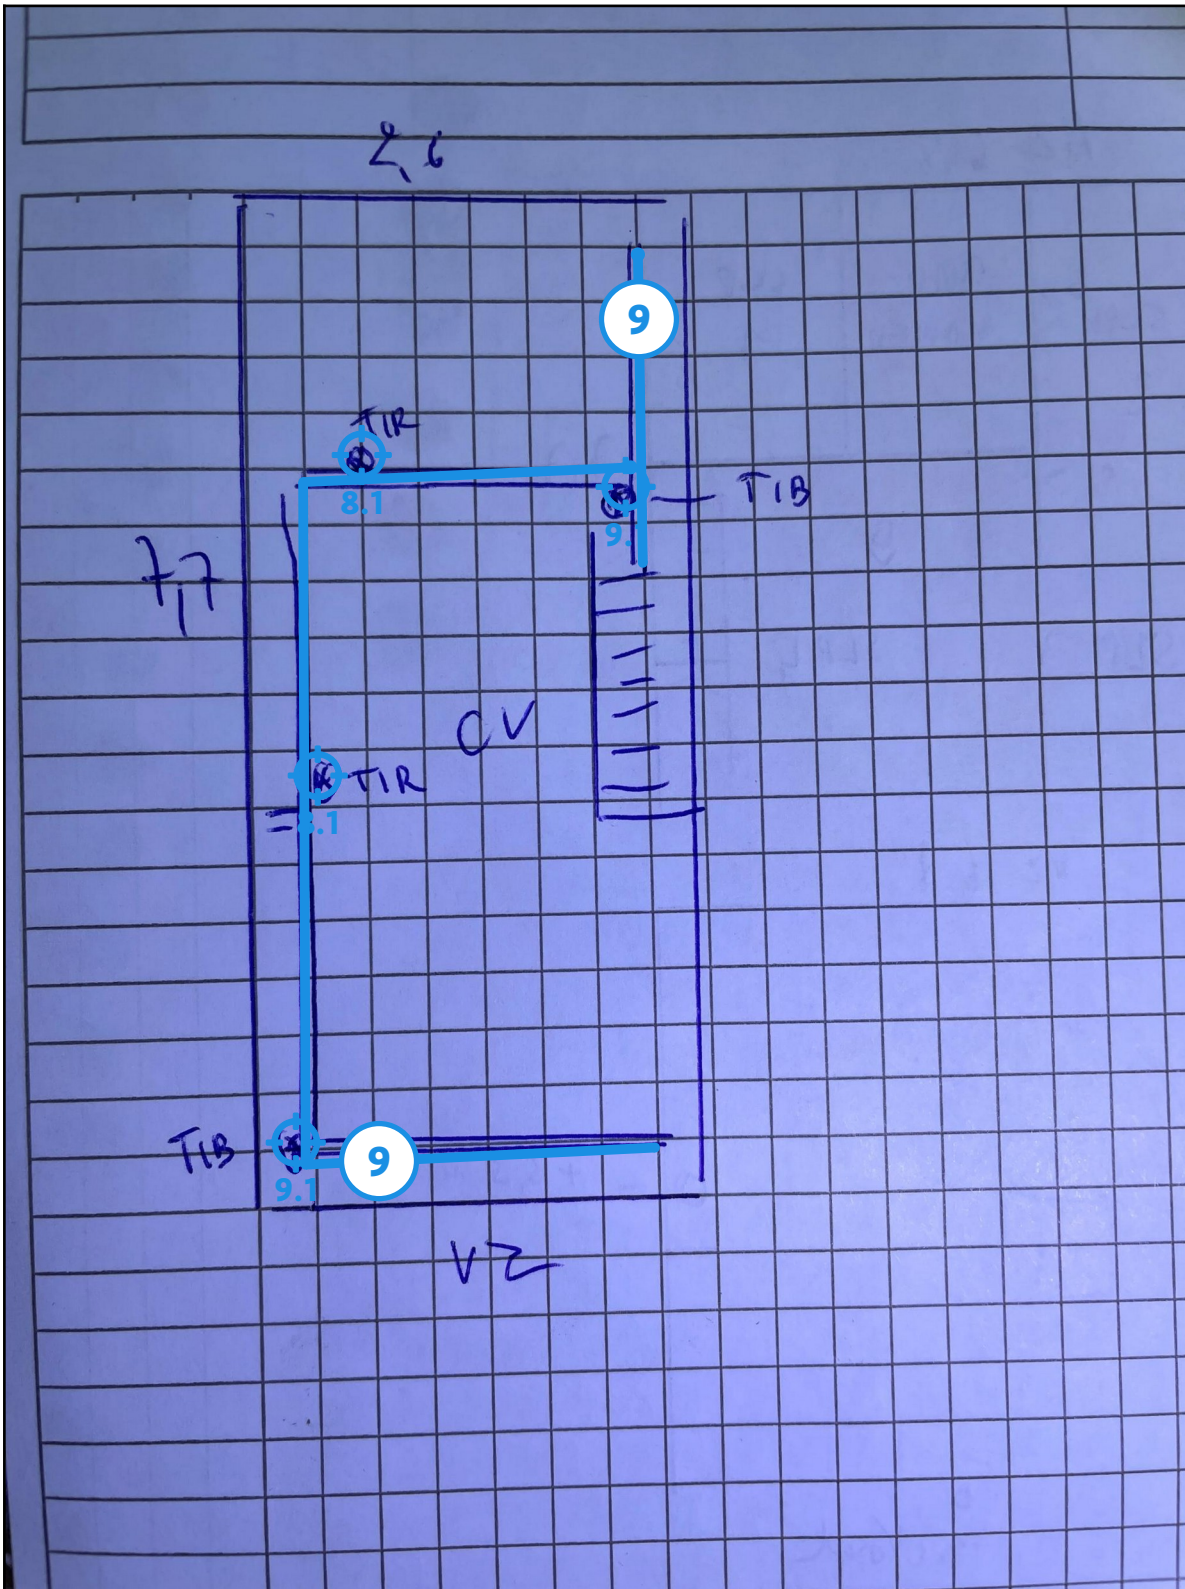
Plan 1.3: IMG_9478

8. Thermische isolatie kelder (recht stuk)	Geen asbest	-
8.1 Code: 23-9339-263-M002	Mengmonster	-
9. Thermische isolatie kelder (bocht)	Geen asbest	-
9.1 Code: 23-9339-263-M003	Mengmonster	-

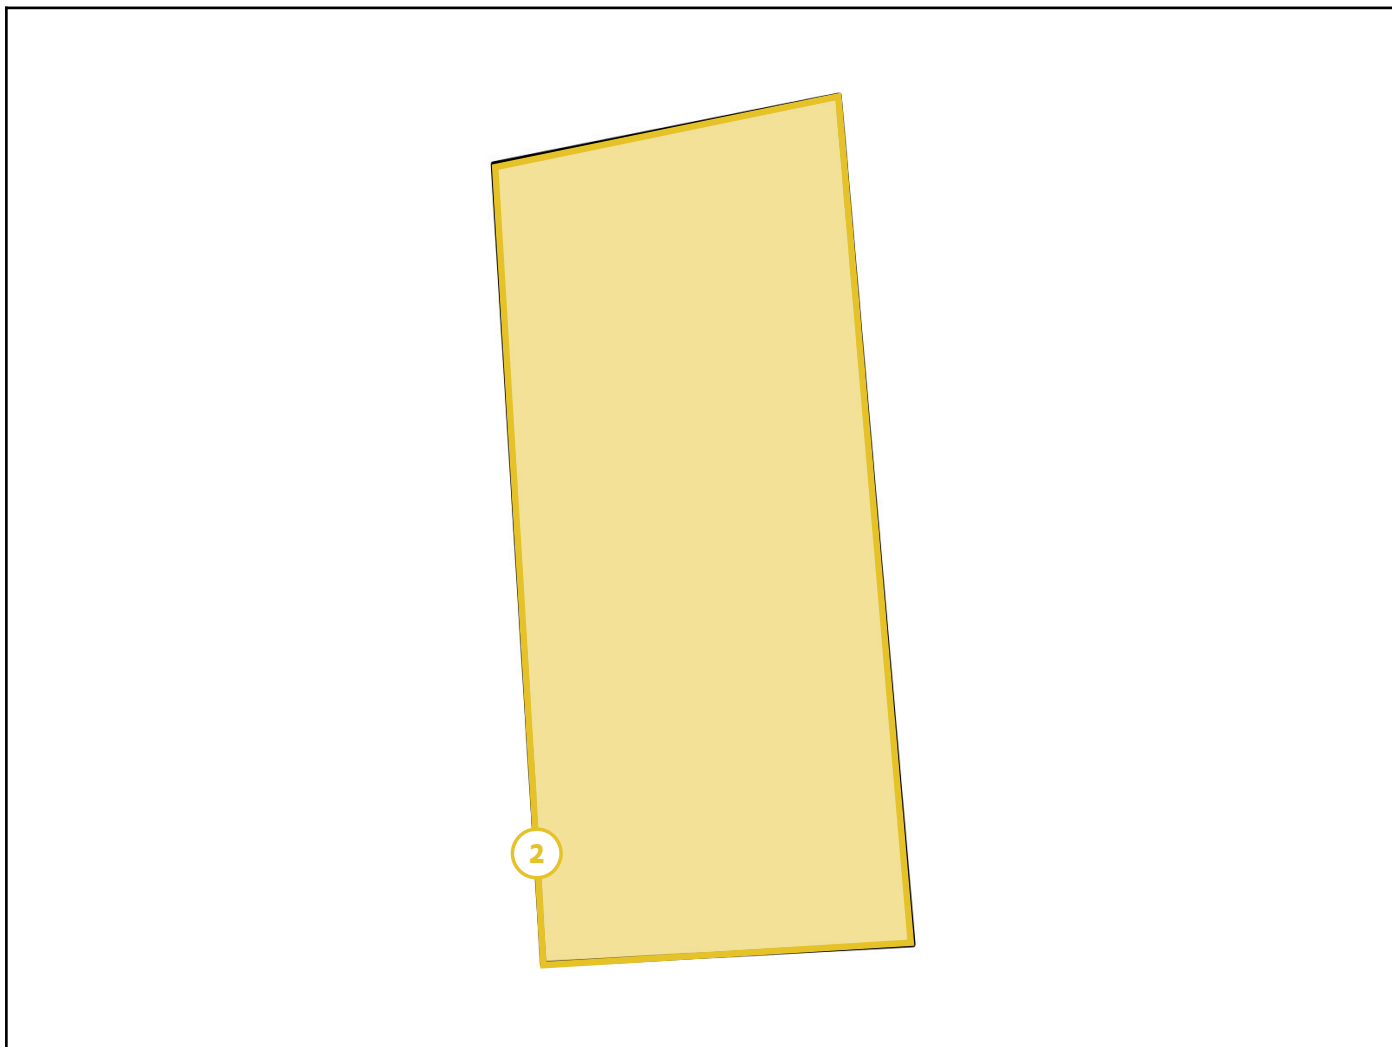
Plan 3.1: Bijgebouw plan

Beschrijving	Type	Actie
2. roofing garage	Asbestmateriaal	Zorgvuldig beheren

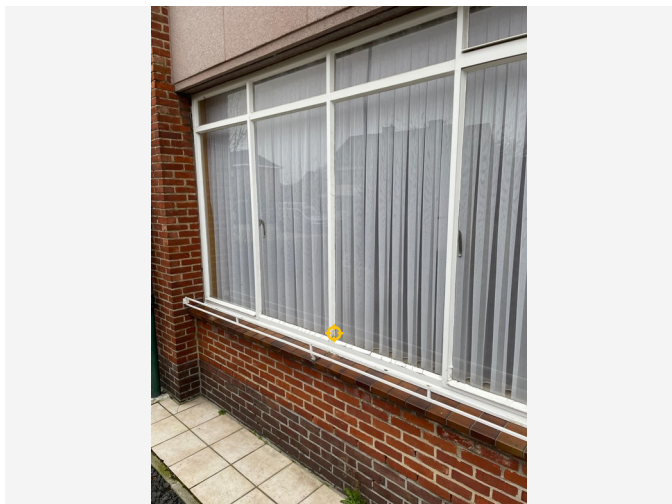
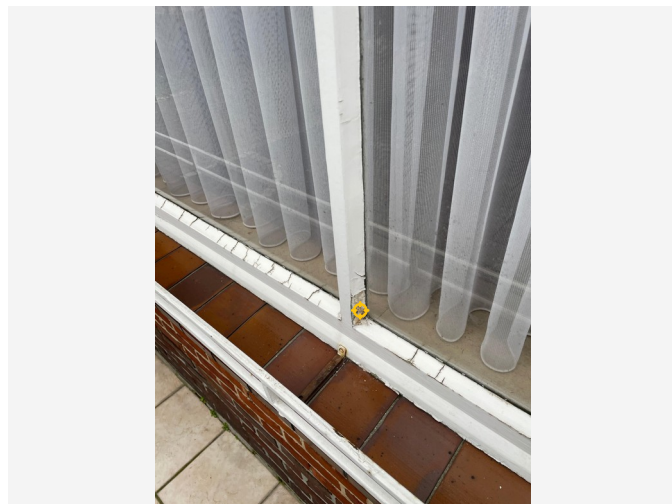
Het asbestmateriaal valt onder de mijlpaal van 2040.

Eindbeoordeling materiaalrisico	Laag materiaalrisico en/of verlaagde kans op vezelvrijgave
---------------------------------	--

Gebondenheid	Categorie 1: hechtgebonden in oorsprong
Asbestsoort (vezeltype)	Alleen chrysotiel
Asbestconcentratie	Laag (< 50%)
Afschermingsgraad van het gehele materiaal	Geheel of deels vrij aan de buitenlucht
Toestand van het materiaal	Licht beschadigd, licht verweerd. Intact materiaal type Pical – asbestboard of categorie III 'gebondenheid'

#	Type	Referentie	Resultaat
1.1	Puntmonster	23-9339-263-M005	Chrysotiel

Beschrijving	mastiek ramen
Omgeving	Buiten
Primaire drager	Wandopening verticaal (raam, deur, ...)
Asbestmateriaal	In-situ afwerkingslagen - Pasta, stopverf, voegsel, stopsel, vulsel, mastiek, katten, ...

Bindmiddel van asbestmateriaal	Kitten, mastiek, pasta
Gebondenheid op basis van bindmiddel	Hecht
Hoeveelheid (gewicht - aantal)	<ul style="list-style-type: none"> • 3,00 kg - 1 stuk
Totaal gewicht	3,00 kg
Eenvoudig bereikbaar	Ja
Bevestigingswijze	<ul style="list-style-type: none"> • Verlijmd, ingegoten, versmeerd
Identificatiemethode	Vaststelling met monstername
Destructieve handeling voor identificatie	Nee
Opmerking	Mastiek van de metalen ramen.

- Zorg voor een veilig beheer. Vermijd het beschadigen van het asbestmateriaal. Controleer de toestand jaarlijks op wijzigingen.

- Eenvoudige handelingen: mag via doe-het-zelf of door werknemer(s) met opleidingsattest eenvoudige handelingen
Verwijder dit materiaal bij renovatie.
Gebruik FFP3-mondmasker, handschoenen, overall.
Materiaal niet gooien of breken.
Kijk op www.Limburg.net – asbest voor mogelijkheden en hulpmaatregelen van de overheid.

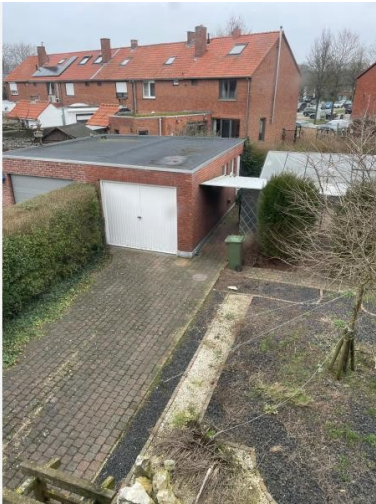
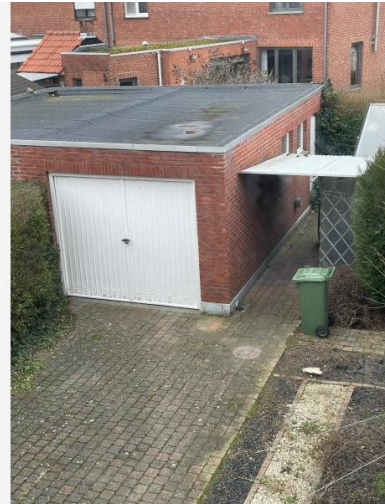
Het asbestmateriaal valt onder de mijlpaal van 2040.

Eindbeoordeling materiaalrisico	Laag materiaalrisico en/of verlaagde kans op vezelvrijgave
---------------------------------	--

Gebondenheid	Categorie 1: hechtgebonden in oorsprong
Asbestsoort (vezeltype)	Crocidoliet aanwezig
Asbestconcentratie	Laag (< 50%)
Afschermingsgraad van het gehele materiaal	Geheel of deels vrij aan de buitenlucht
Toestand van het materiaal	Onbeschadigd, niet verweerd

Beschrijving	roofing garage
Omgeving	Buiten
Primaire drager	Plat dak
Asbestmateriaal	Dak- en gevelbekleding - Roofing
Bindmiddel van asbestmateriaal	Bitumen (roofing, teer, asfalt)
Gebondenheid op basis van bindmiddel	Hecht
Hoeveelheid (oppervlakte - aantal)	• 20,00 m ² - 1 stuk
Totale oppervlakte	20,00 m ²
Eenvoudig bereikbaar	Ja

Bevestigingswijze	<ul style="list-style-type: none"> • Verlijmd, ingegoten, versmeerd
Identificatiemethode	<p>Vaststelling zonder monsternamen</p> <p>Motivatie: Groot risico op structurele gevolgschade (lekschade, werking installatie,...)</p>
Destructieve handeling voor identificatie	Nee
Opmerking	<p>Er is geen staalname gebeurd door de grote kans op lekschade: De dakbedekking is nog in goede staat, en er kan geen staalname zijn zonder deze te beschadigen.</p> <p>Er kan geen uitspraak gedaan worden over onderliggende lagen: Hiervoor is een destructief onderzoek nodig.</p>

- Zorg voor een veilig beheer. Vermijd het beschadigen van het asbestmateriaal. Controleer de toestand jaarlijks op wijzigingen.

- Eenvoudige handelingen: mag via doe-het-zelf of door werknemer(s) met opleidingsattest eenvoudige handelingen
Verwijder dit materiaal bij renovatie.
Gebruik FFP3-mondmasker, handschoenen, overall.
Materiaal niet gooien of breken.
Kijk op www.Limburg.net – asbest voor mogelijkheden en hulpmaatregelen van de overheid.

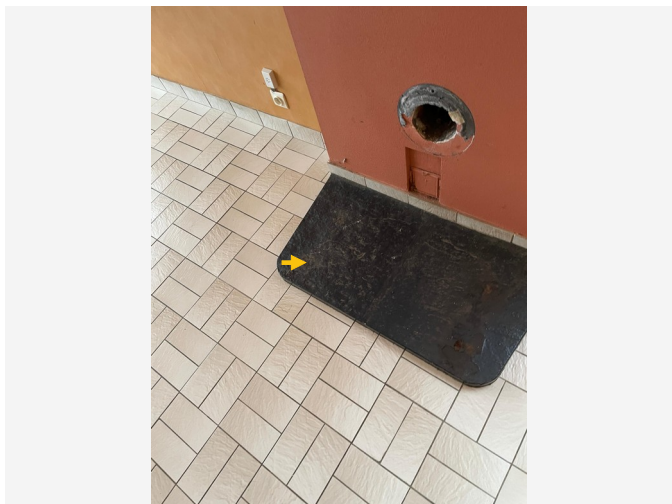
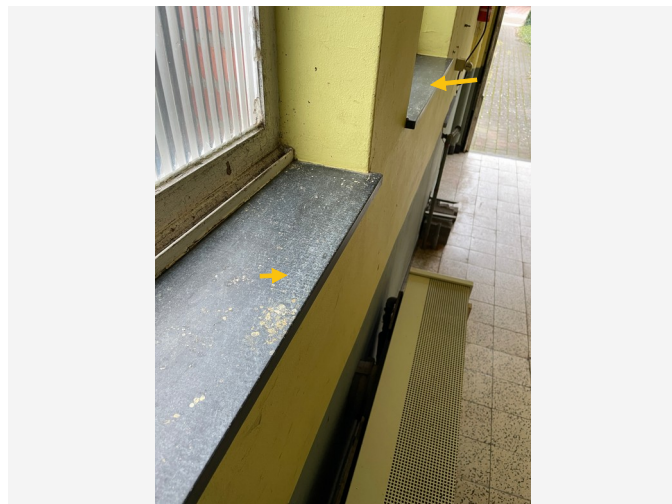
Het asbestmateriaal valt onder de mijlpaal van 2040.

Eindbeoordeling materiaalisico	Laag materiaalisico en/of verlaagde kans op vezelvrijgave
--------------------------------	---

Gebondenheid	Categorie 1: hechtgebonden in oorsprong
Asbestsoort (vezeltype)	Crocidoliet aanwezig
Asbestconcentratie	Laag (< 50%)
Afschermingsgraad van het gehele materiaal	Geheel of deels (ook) vrij aan de binnenlucht
Toestand van het materiaal	Onbeschadigd, niet verweerd

Beschrijving	massal materiaal
Omgeving	Binnen
Primaire drager	Vloer
Asbestmateriaal	Plaat, paneel, tablet - Type Massal
Bindmiddel van asbestmateriaal	Cement
Gebondenheid op basis van bindmiddel	Hecht
Hoeveelheid (oppervlakte - dikte - aantal)	• 2,00 m ² - 3,00 cm - 1 stuk
Totaal volume	0,06 m ³
Eenvoudig bereikbaar	Ja

Bevestigingswijze	<ul style="list-style-type: none">• Los (al dan niet bedekt)
Identificatiemethode	Vaststelling zonder monsternamen
Destructieve handeling voor identificatie	Nee
Opmerking	Massal vensterbanken in de garage en een massal plaat als kachelvoet in de woonkamer.

- Zorg voor een veilig beheer. Vermijd het beschadigen van het asbestmateriaal. Controleer de toestand jaarlijks op wijzigingen.

- Eenvoudige handelingen: mag via doe-het-zelf of door werknemer(s) met opleidingsattest eenvoudige handelingen
Verwijder dit materiaal bij renovatie.
Gebruik FFP3-mondmasker, handschoenen, overall.
Materiaal niet gooien of breken.
Kijk op www.Limburg.net – asbest voor mogelijkheden en hulpmaatregelen van de overheid.

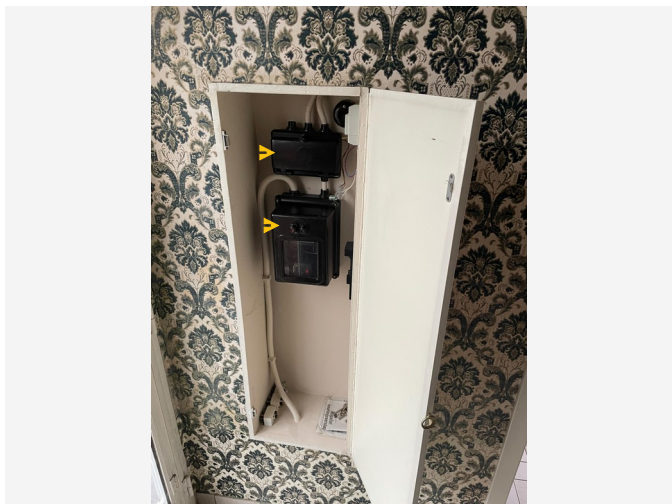
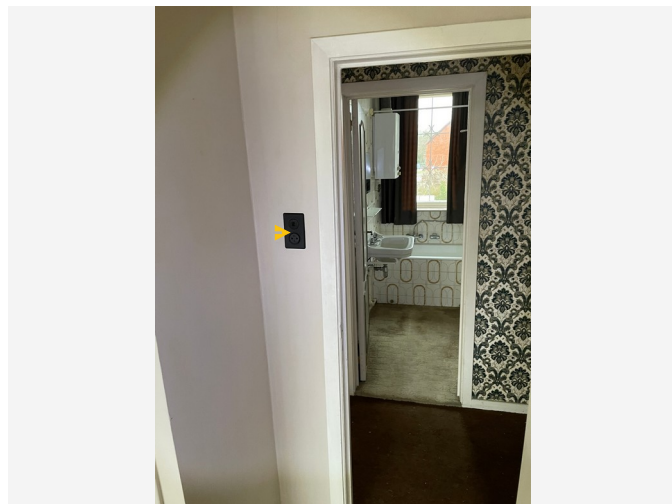
Het asbestmateriaal valt onder de mijlpaal van 2040.

Eindbeoordeling materiaalrisico	Laag materiaalrisico en/of verlaagde kans op vezelvrijgave
---------------------------------	--

Gebondenheid	Categorie 1: hechtgebonden in oorsprong
Asbestsoort (vezeltype)	Crocidoliet aanwezig
Asbestconcentratie	Laag (< 50%)
Afschermingsgraad van het gehele materiaal	Geheel of deels (ook) vrij aan de binnenlucht
Toestand van het materiaal	Onbeschadigd, niet verweerd

Beschrijving	bakeliet materiaal
Omgeving	Binnen
Primaire drager	Binnenwand
Asbestmateriaal	Plaat, paneel, tablet - Type Bakeliet
Bindmiddel van asbestmateriaal	Kunststof of -hars
Gebondenheid op basis van bindmiddel	Hecht
Hoeveelheid (oppervlakte - dikte - aantal)	• 0,50 m ² - 2,00 cm - 1 stuk
Totaal volume	0,01 m ³

Eenvoudig bereikbaar	Ja
Bevestigingswijze	<ul style="list-style-type: none">• Geschroefd
Identificatiemethode	Vaststelling zonder monstername
Destructieve handeling voor identificatie	Nee
Opmerking	Divers bakeliet materiaal, verspreid over de woning.

- Zorg voor een veilig beheer. Vermijd het beschadigen van het asbestmateriaal. Controleer de toestand jaarlijks op wijzigingen.

- Eenvoudige handelingen: mag via doe-het-zelf of door werknemer(s) met opleidingsattest eenvoudige handelingen
Verwijder dit materiaal bij renovatie.
Gebruik FFP3-mondmasker, handschoenen, overall.
Materiaal niet gooien of breken.
Kijk op www.Limburg.net – asbest voor mogelijkheden en hulpmaatregelen van de overheid.

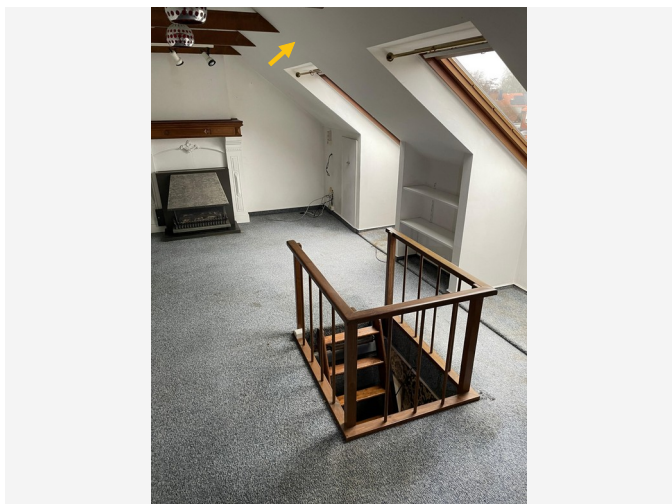
Situeringfoto

Permanente beperking

Reden: Het te onderzoeken materiaal situeert zich hoger dan 3,50 m te rekenen vanaf een veilige ondergrond

Uitleg van de asbestdeskundige: De pannen kunnen door de hoogte niet opgeheft worden en de binnenzijde is met gyproc bedekt, zodat een mogelijk onderdak niet waarneembaar is.

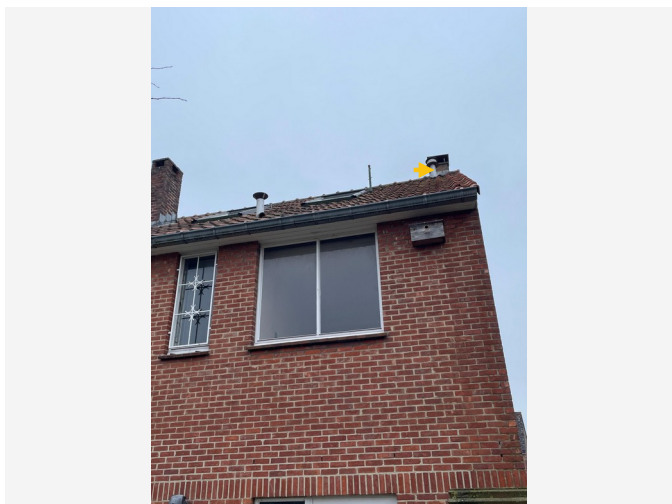
Situeringfoto

Permanente beperking

Reden: Het te onderzoeken materiaal situeert zich hoger dan 3,50 m te rekenen vanaf een veilige ondergrond

Uitleg van de asbestdeskundige: De schouw midden van de achterzijde is van metaal, de schouw naast de gemetste schouw (bij de nok) kan of van metaal zijn of van asbestcement. Dit is niet waarneembaar.

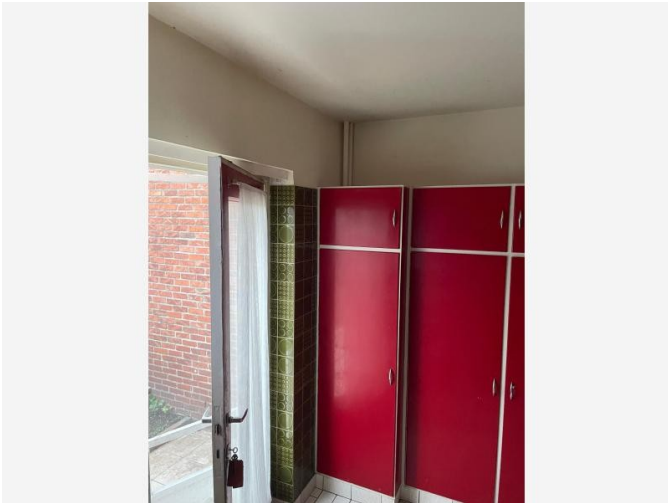
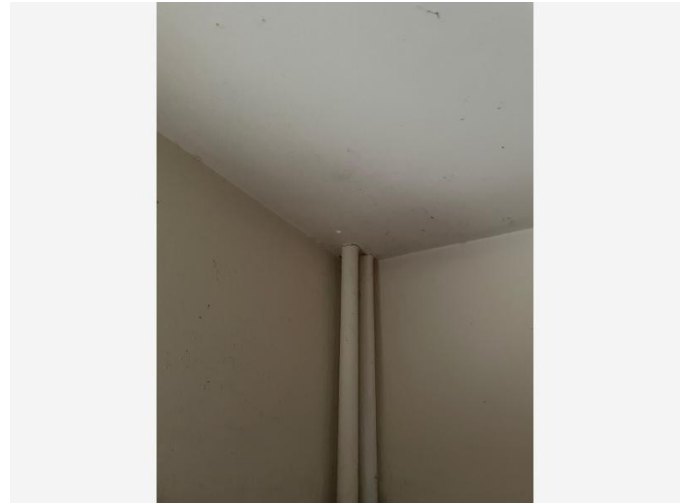
Geen asbest

#	Type	Referentie	Resultaat
7.1	Mengmonster	23-9339-263-M004	Geen asbest

Beschrijving	pleister plafond
Omgeving	Binnen
Primaire drager	Plafond
Bindmiddel van materiaal	Gips - kalk

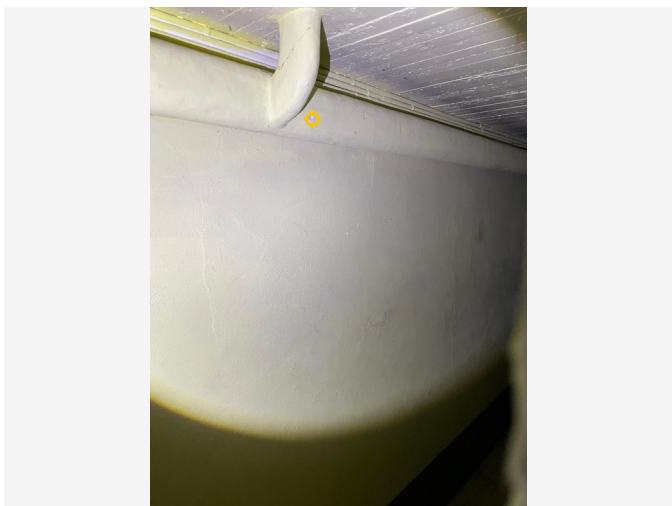
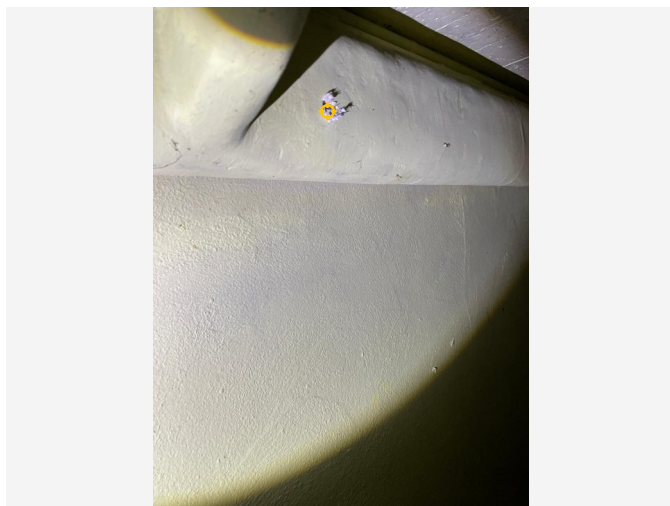
Geen asbest

#	Type	Referentie	Resultaat
8.1	Mengmonster	23-9339-263-M002	Geen asbest

Beschrijving	Thermische isolatie kelder (recht stuk)
Omgeving	Binnen
Primaire drager	HVAC infrastructuur en uitrusting
Bindmiddel van materiaal	Gips - kalk

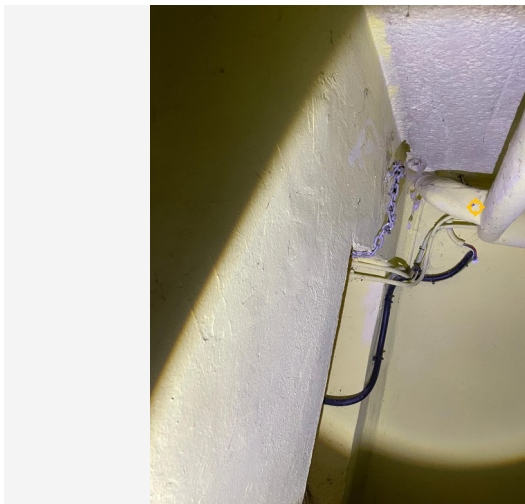
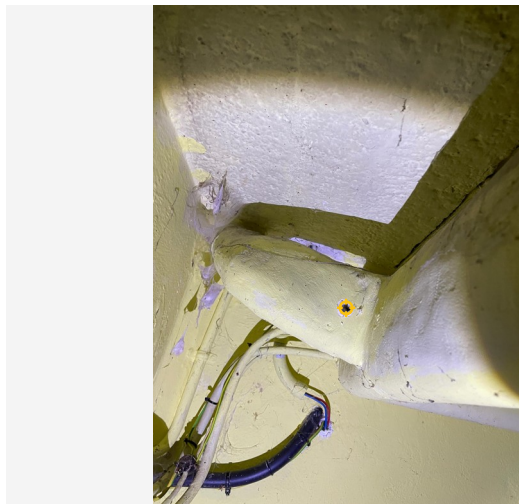
Fiche 9: Thermische isolatie kelder (bocht)

Geen asbest

#	Type	Referentie	Resultaat
9.1	Mengmonster	23-9339-263-M003	Geen asbest

Beschrijving	Thermische isolatie kelder (bocht)
Omgeving	Binnen
Primaire drager	HVAC infrastructuur en uitrusting
Bindmiddel van materiaal	Gips - kalk

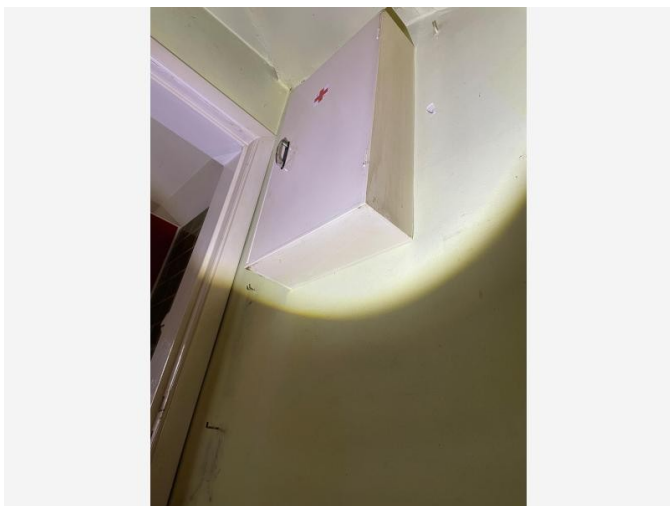
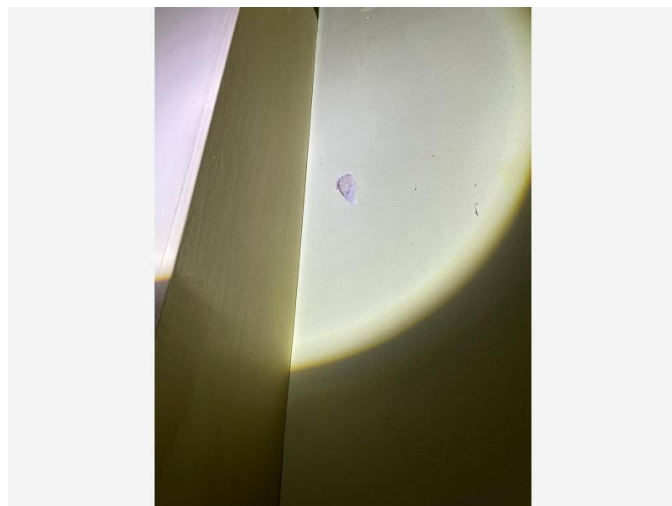
Geen asbest

#	Type	Referentie	Resultaat
10.1	Mengmonster	23-9339-263-M001	Geen asbest

Beschrijving	pleister wand
Omgeving	Binnen
Primaire drager	Binnenwand
Bindmiddel van materiaal	Gips - kalk

Gebondenheid op basis van bindmiddel	Niet-hechtgebonden
Hoeveelheid (oppervlakte - dikte - aantal)	• 78,00 m ² - 1,00 cm - 1 stuk
Totaal volume	0,78 m ³
Identificatiemethode	Vaststelling met monstername
Destructieve handeling voor identificatie	Nee
Opmerking	Mengstaal van het pleister van de wanden van de keuken, de garage en de trappenhal naar de kelder.
