# Asbestinventarisatetest

Lange Schouwenstraat 24, 3520 Zonhoven

Attestnummer : 20250407-000235.000

Uitgegeven op : 07.04.2025

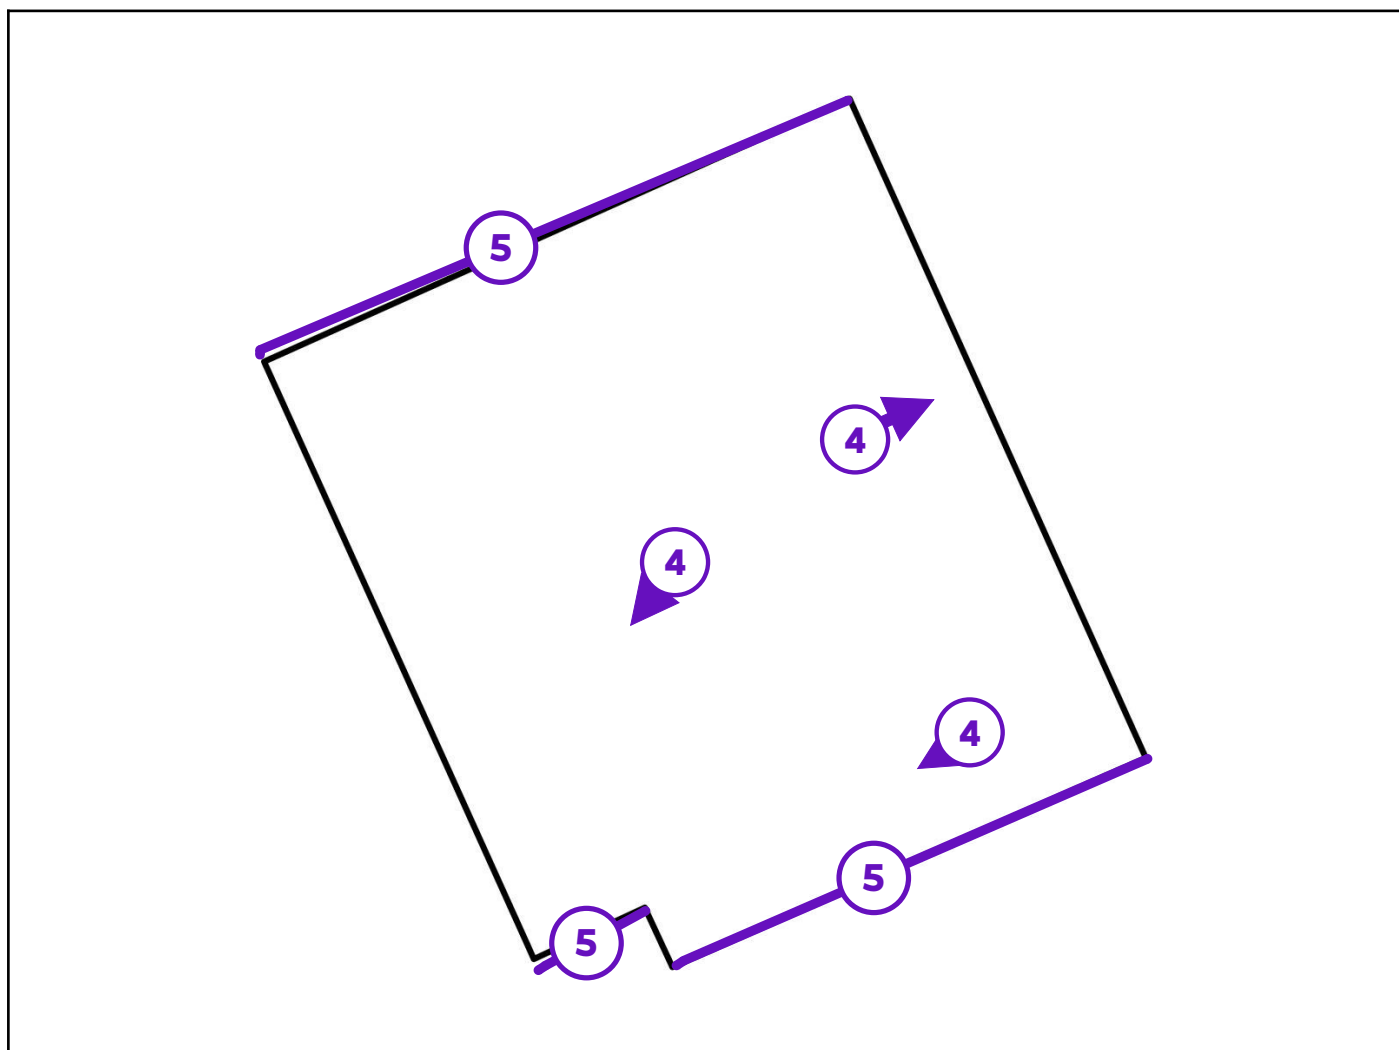
## Plan 1.1: Woning plan

Beschrijving	Type	Actie
4. Schouwen	Beperking	-
5. Dakgoot niet verdacht	Advies	-

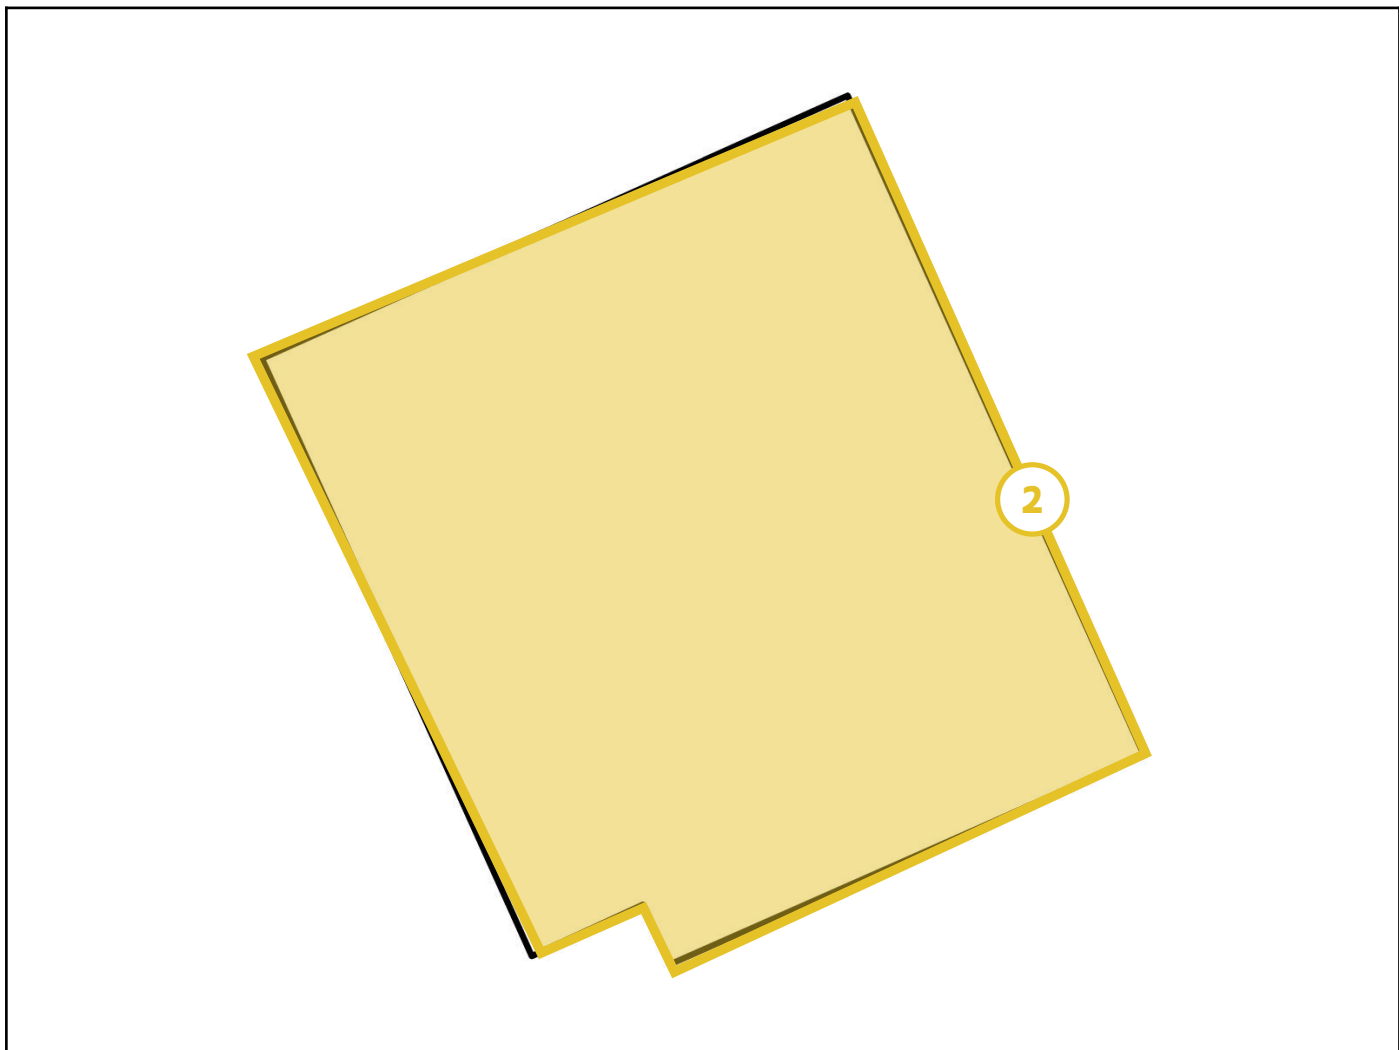
## Plan 1.2: Woning plan

Beschrijving	Type	Actie
2. Onderdak (staalname)	Asbestmateriaal	Zorgvuldig beheren

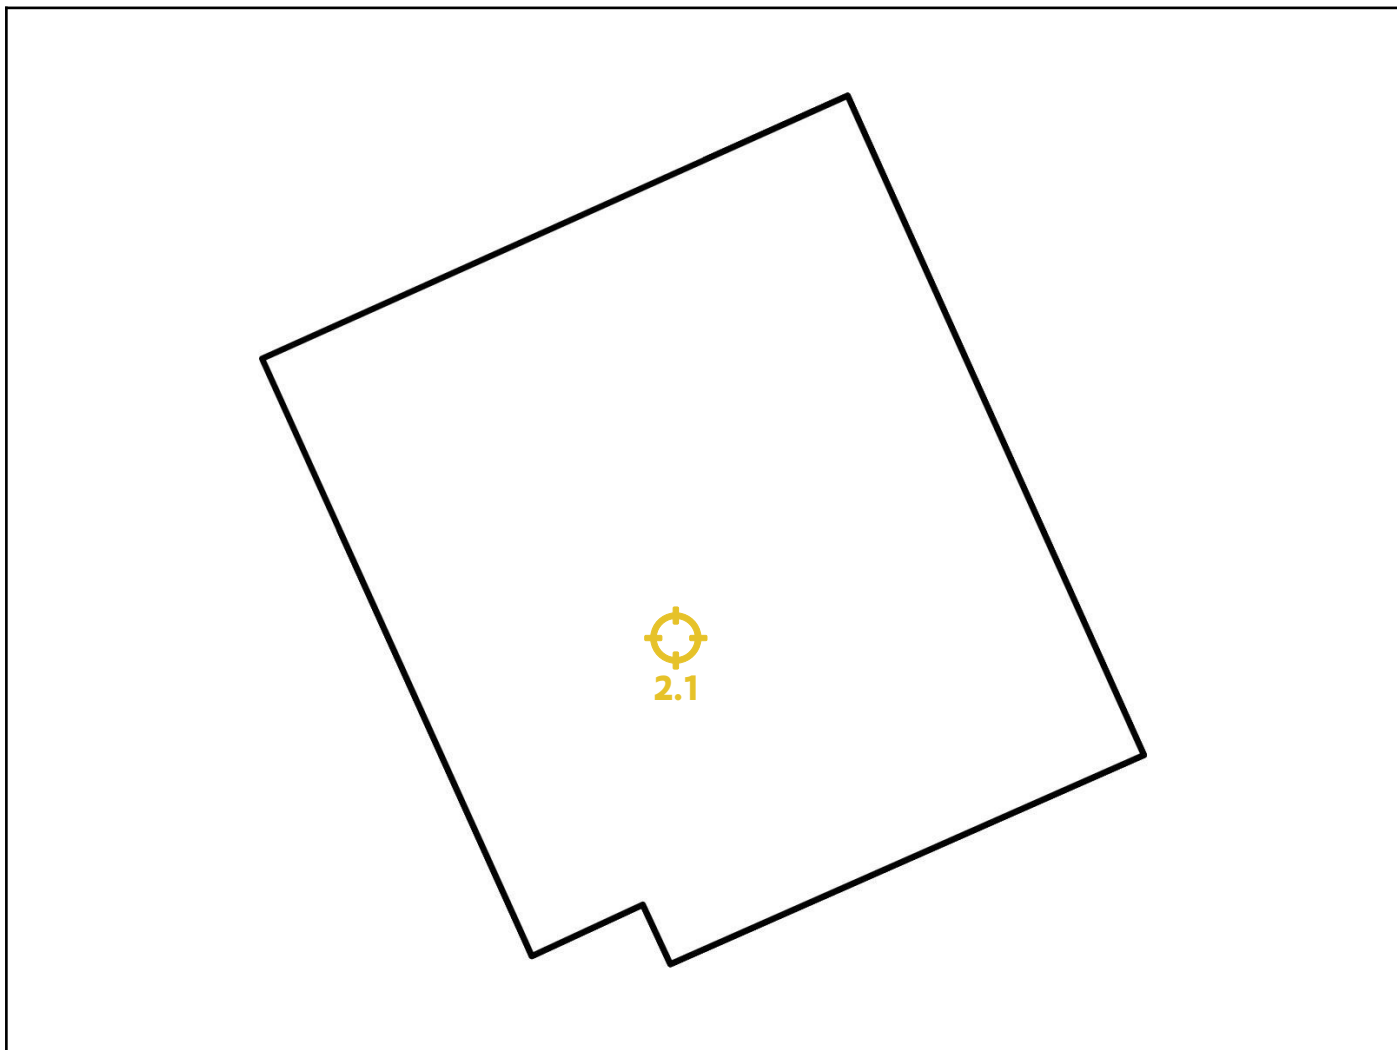
## Plan 1.3: Woning plan

Beschrijving	Type	Actie
2. Onderdak (staalname)	Asbestmateriaal	Zorgvuldig beheren
2.1 Code: 3	Puntmonster	-

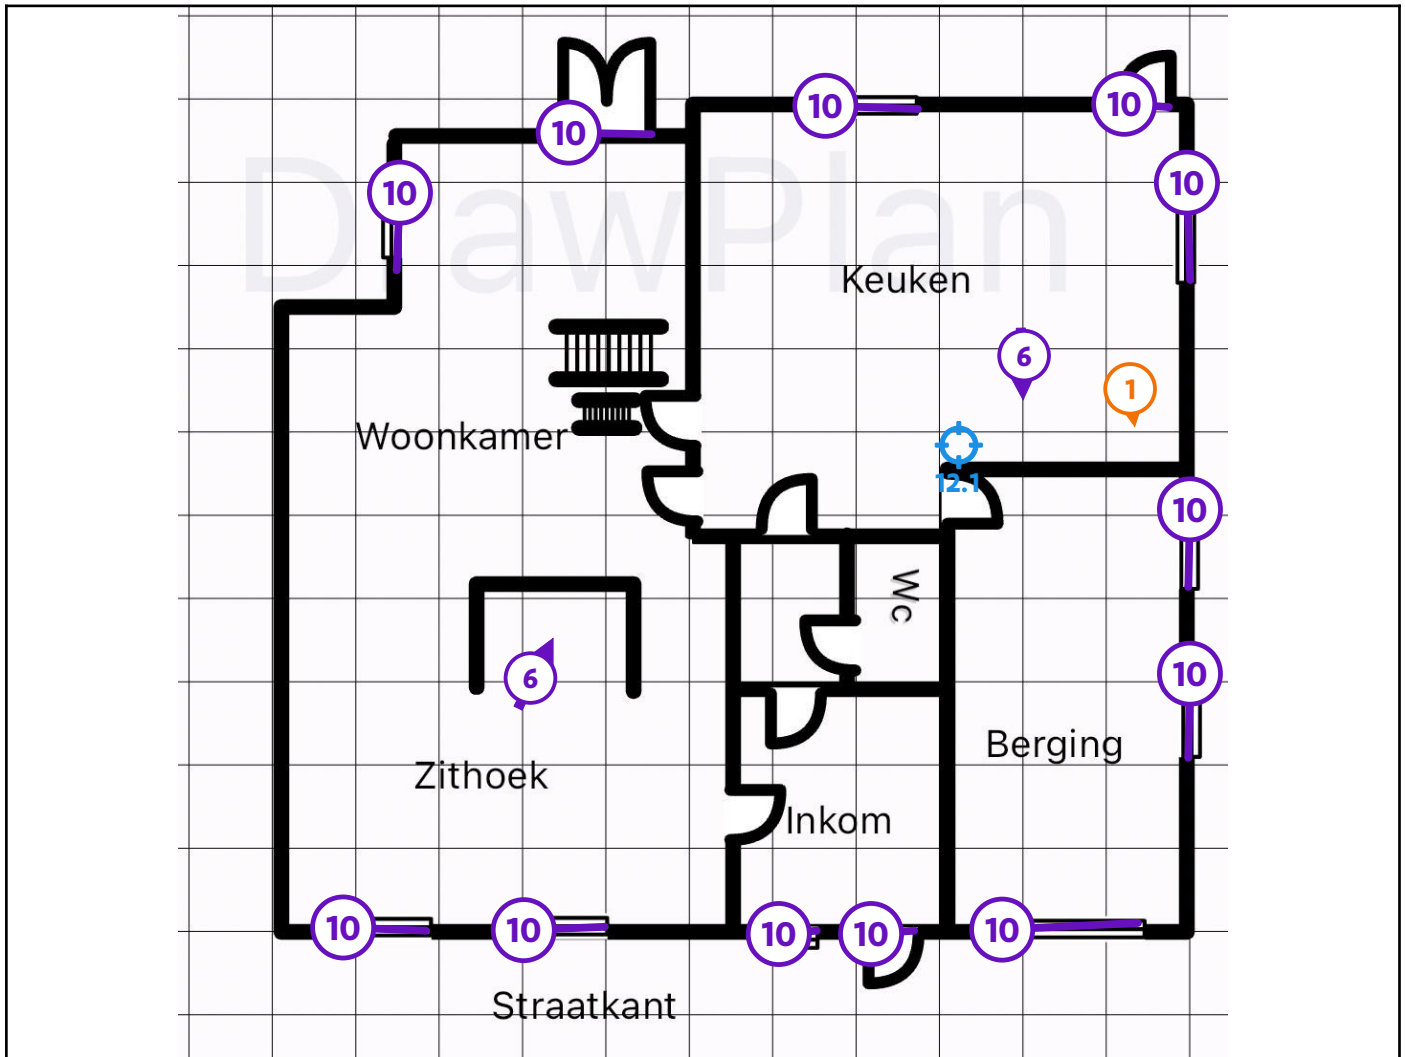
## Plan 1.7: Gelijkvloers

Beschrijving	Type	Actie
1. Roetluis met houder.	Asbestmateriaal	<a href="#">Verwijderen</a>
6. Kachelkoord (visueel niet verdacht)	Advies	-
10. Kit niet verdacht (visueel vastgesteld)	Advies	-
12. Muurpleister	Geen asbest	-
12.1 Code: 1	Mengmonster	-

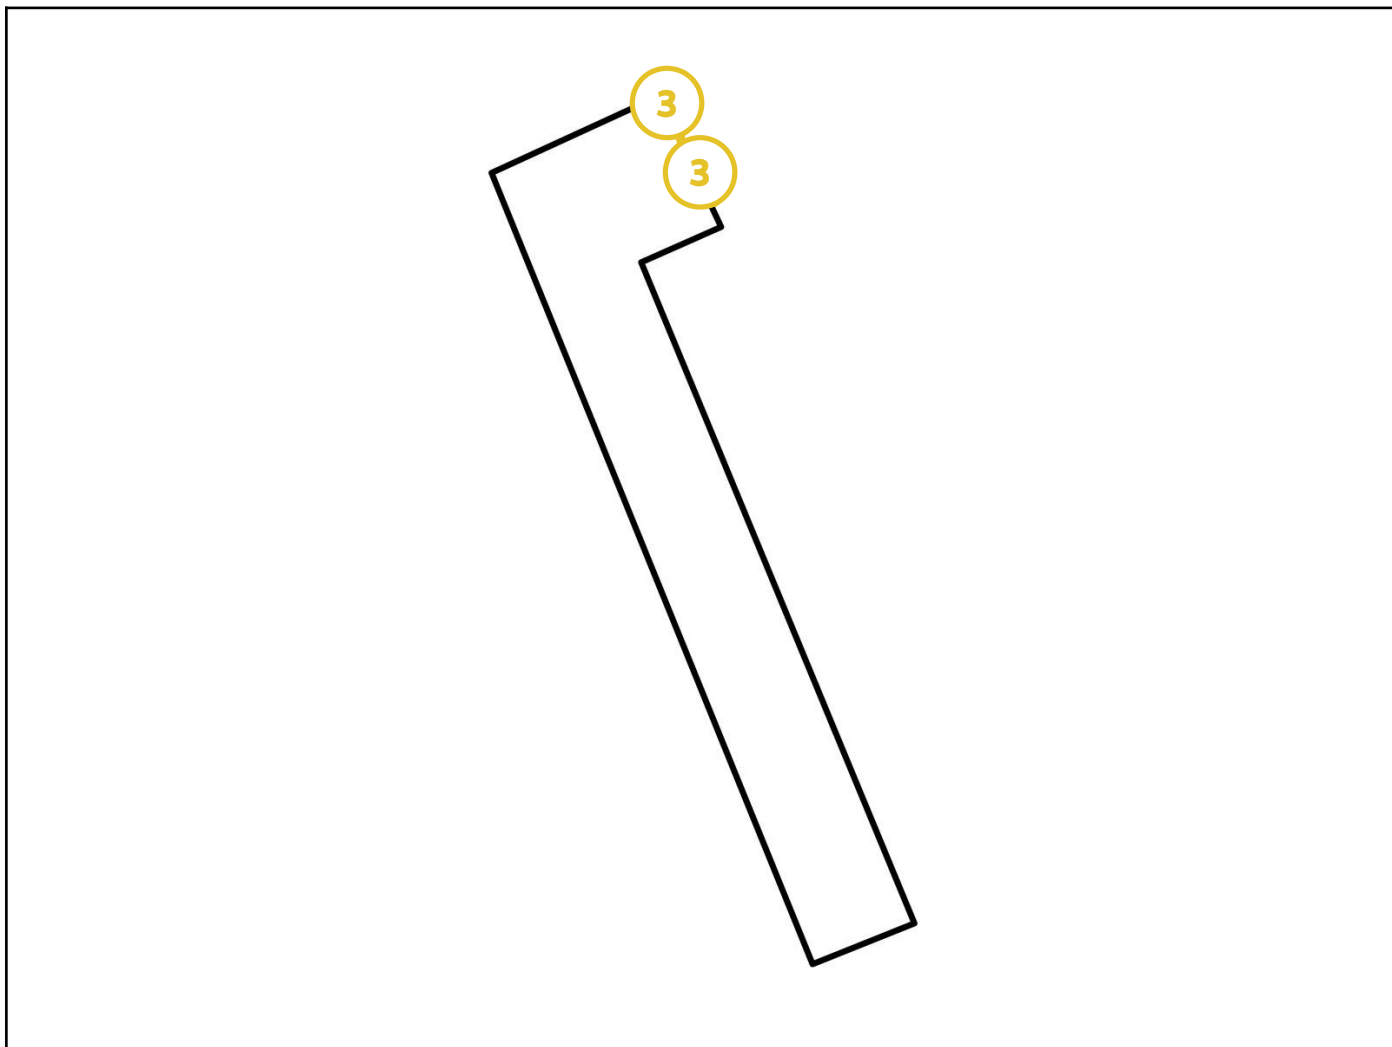
## Plan 3.1: Tuinhuis plan

Beschrijving	Type	Actie
3. Stopverf (visueel vastgesteld)	Asbestmateriaal	Zorgvuldig beheren

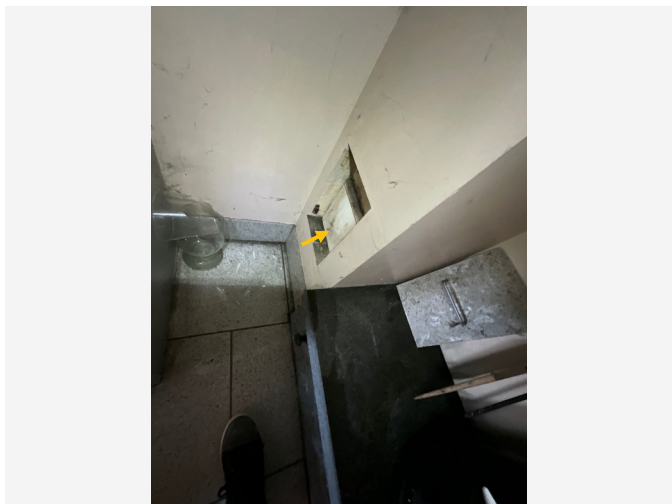
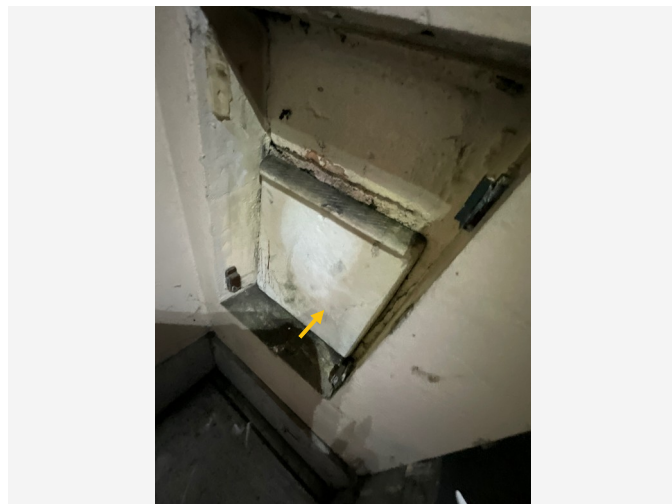
Roetluik opening (houder - kader)

Eindbeoordeling materiaalrisico	Verhoogd materiaalrisico en/of verhoogde kans op vezelvrijgave
---------------------------------	----------------------------------------------------------------

Gebondenheid	Categorie 1: hechtgebonden in oorsprong
Asbestsoort (vezeltype)	Crocidoliet aanwezig
Asbestconcentratie	Laag (< 50%)
Afschermingsgraad van het gehele materiaal	Geheel of deels (ook) vrij aan binnenluchtstromen
Toestand van het materiaal	Licht beschadigd, licht verweerd. Intact calciumsilicaatmateriaal of categorie III 'gebondenheid'

Beschrijving	Roetluik met houder.
Omgeving	Binnen
Primaire drager	HVAC infrastructuur en uitrusting
Asbestmateriaal	Brandwerende afsluiting (prefab geheel) - Luik
Bindmiddel van asbestmateriaal	Cement
Gebondenheid op basis van bindmiddel	Hecht
Hoeveelheid (gewicht - aantal)	<ul style="list-style-type: none"><li>• 3,00 kg - 1 stuk</li></ul>
Totaal gewicht	3,00 kg
Eenvoudig bereikbaar	Ja
Bevestigingswijze	<ul style="list-style-type: none"><li>• Geklemd</li></ul>
Identificatiemethode	Vaststelling zonder monstername
Destructieve handeling voor identificatie	Nee
Opmerking	De vermelde oppervlaktes, diktes, gewichten en volumes betreffen een beredeneerde schatting. Er worden geen rechten verleend aan deze oppervlaktes/diktes/volumes.

Het asbestmateriaal valt onder de mijlpaal van 2040.

Verwijderen

- Zorg voor een veilig beheer. Vermijd het beschadigen van het asbestmateriaal. Controleer de toestand jaarlijks op wijzigingen.

- Eenvoudige handelingen: mag via doe-het-zelf of door werknemer(s) met opleidingsattest eenvoudige handelingen  
Het roetluikje kan voorzichtig uitgeschoven of losgebeiteld worden, extra bevochtigen om stof te voorkomen

Extra bevochtigen van de roetluikkader , beitel rondom , boven en onder voorzichtig los zonder de kader te breken , verpakken in plastic folie en afvoeren als hechtgebonden afval.

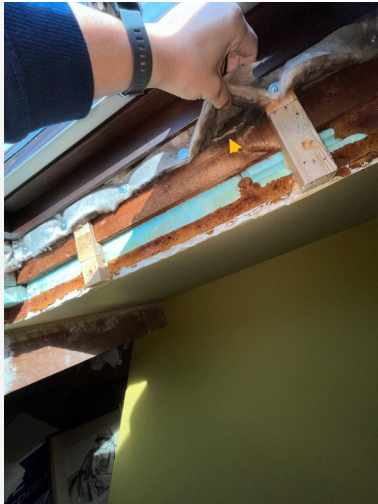
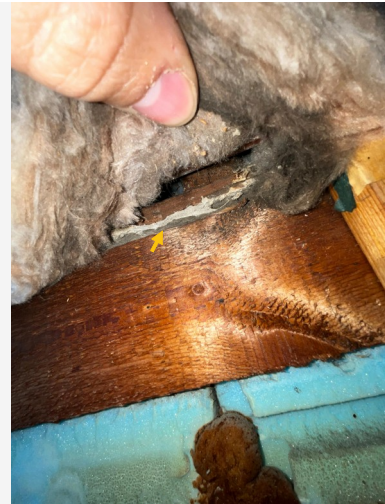
Eindbeoordeling materiaalrisico	Zeer laag materiaalrisico en/of zeer lage kans op vezelvrijgave
Opmerking	onderdakplaten zitten tussen de dakbedekking en constructiebalken

Gebondenheid	Categorie 1: hechtgebonden in oorsprong
Asbestsoort (vezeltype)	Alleen chrysotiel
Asbestconcentratie	Laag (< 50%)
Afschermingsgraad van het gehele materiaal	Enkel randen niet afgeschermd maar geen contact met binnenluchtstromen
Toestand van het materiaal	Licht beschadigd, licht verweerd. Intact calciumsilicaatmateriaal of categorie III 'gebondenheid'

#	Type	Referentie	Resultaat
2.1	Puntmonster	3	Chrysotiel

Beschrijving	Onderdak (staalname)
Omgeving	Binnen
Primaire drager	Schuin dak
Asbestmateriaal	Plaat, paneel, tablet - Type Menuiserite
Bindmiddel van asbestmateriaal	Cement
Gebondenheid op basis van bindmiddel	Hecht
Hoeveelheid (oppervlakte - dikte - aantal)	<ul style="list-style-type: none"><li>• 170,00 m<sup>2</sup> - 1,00 cm - 1 stuk</li></ul>
Totaal volume	1,70 m <sup>3</sup>
Eenvoudig bereikbaar	Nee <ul style="list-style-type: none"><li>• Het asbestmateriaal is bedekt (uitgezonderd laag verf, coating, behang, kunststof, textiel) en het wegnemen van het bedekkende materiaal kan niet zonder het bedekkende materiaal te beschadigen.</li></ul>
Bevestigingswijze	<ul style="list-style-type: none"><li>• Geklemd</li></ul>
Identificatiemethode	Vaststelling met monstername
Destructieve handeling voor identificatie	Nee
Opmerking	De vermelde oppervlaktes, diktes en volumes betreffen een beredeneerde schatting. Er worden geen rechten verleend aan deze oppervlaktes/diktes/volumes.

Het asbestmateriaal valt onder de mijlpaal van 2040.

Zorgvuldig beheren

- Zorg voor een veilig beheer en verwijder dit asbestmateriaal wanneer het bij werken eenvoudig bereikbaar wordt. Controleer de toestand jaarlijks op wijzigingen.

- Eenvoudige handelingen: mag via doe-het-zelf of door werknemer(s) met opleidingsattest eenvoudige handelingen  
Opgeleid personeel (dak werker met 8u basisopleiding asbest)

Verwijder de dakpannen. Fixeer het plaatmateriaal , de asbesthoudende platen één voor één en in hun geheel verwijderen. Niet gooien, niet breken. Verwijder onder verneveling of tussentijds voldoende bevochtigen tijdens de volledige duur van de werken. Reinig nadien de draagstructuur met vochtige doeken (+stofzuiger met absoluut filter kan niet gehoord worden dus voor een particulier niet mogelijk .) Alle werknemer(s) moeten wel beschikken over een opleidingsattest eenvoudige

Een vastgesteld asbesthoudend onderdak mag niet definitief ingesloten worden , dit dient verplicht verwijderd te worden als het bij werken bereikbaar wordt. (vb bij vernieuwen van de dakbedekking onderdak mee verwijderen )

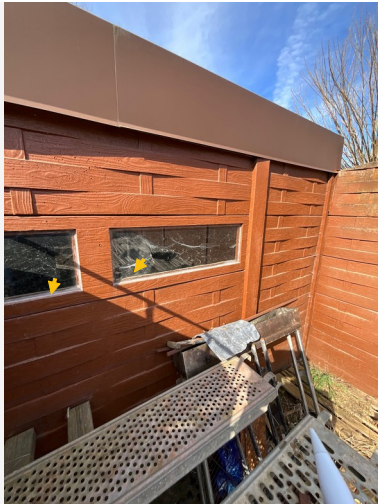
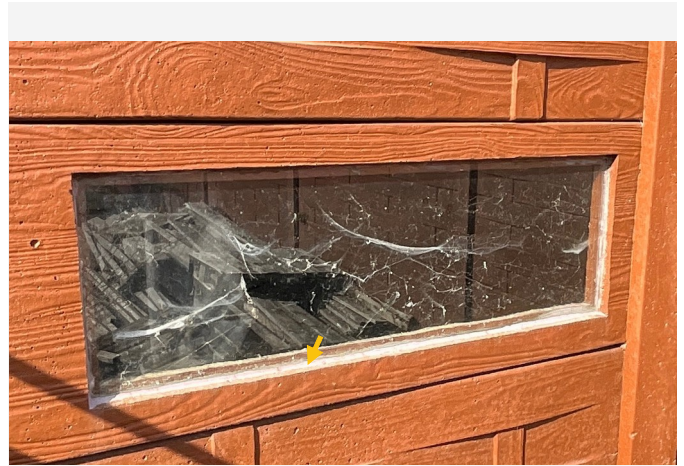
Eindbeoordeling materiaalrisico	Laag materiaalrisico en/of verlaagde kans op vezelvrijgave
---------------------------------	------------------------------------------------------------

Gebondenheid	Categorie 1: hechtgebonden in oorsprong
Asbestsoort (vezeltype)	Amfibool aanwezig, uitgezonderd crocidoliet
Asbestconcentratie	Laag (< 50%)
Afschermingsgraad van het gehele materiaal	Geheel of deels (ook) vrij aan de binnenlucht
Toestand van het materiaal	Licht beschadigd, licht verweerd. Intact calciumsilicaatmateriaal of categorie III 'gebondenheid'

Beschrijving	Stopverf (visueel vastgesteld)
Omgeving	Grenst aan binnen- en buitenlucht
Primaire drager	Wandopening verticaal (raam, deur, ...)
Asbestmateriaal	In-situ afwerkingslagen - Pasta, stopverf, voegsel, stopsel, vulsel, mastiek, katten, ...
Bindmiddel van asbestmateriaal	Kitten, mastiek, pasta
Gebondenheid op basis van bindmiddel	Hecht
Hoeveelheid (gewicht - aantal)	<ul style="list-style-type: none"> <li>• 1,00 kg - 1 stuk</li> </ul>
Totaal gewicht	1,00 kg
Eenvoudig bereikbaar	Ja
Bevestigingswijze	<ul style="list-style-type: none"> <li>• Verlijmd, ingegoten, versmeerd</li> </ul>
Identificatiemethode	Vaststelling zonder monstername
Destructieve handeling voor identificatie	Nee
Opmerking	<p>In het inspectieprotocol is een monstername van stopverf verplicht om dit te identificeren als niet-asbesthoudend.</p> <p>Stopverf aanwezig tussen raam/glas</p> <p>Het gewicht en lm is een beredeneerde schatting. Er worden geen rechten verleend aan deze oppervlaktes. De dikte is een schatting die voorkomt uit de monsterplaatsen en is daarom niet altijd representatief.</p> <p>Betreft +/- X lm</p>

Het asbestmateriaal valt onder de mijlpaal van 2040.

Zorgvuldig beheren

- Zorg voor een veilig beheer. Vermijd het beschadigen van het asbestmateriaal. Controleer de toestand jaarlijks op wijzigingen.

- Eenvoudige handelingen: mag via doe-het-zelf of door werknemer(s) met opleidingsattest eenvoudige handelingen  
Stopverf houten ramen:

Wordt sterk afgeraden deze toepassing via doe-het zelf te verwijderen omwille van reële kans op vezelvrijgave.

De ramen kunnen eventueel in zijn geheel afgevoerd worden als asbesthoudend afval.

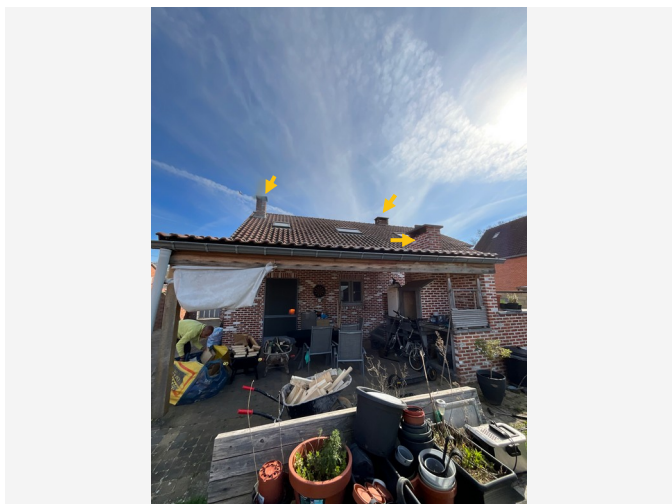
*Situeringfoto*

**Reden:** Het te onderzoeken materiaal situeert zich hoger dan 3,50 m te rekenen vanaf een veilige ondergrond

**Uitleg van de asbestdeskundige:** Bij werken (dak of reiniging schouw) kan een stelling geplaatst worden, het is niet duidelijk of er asbestverdachte materialen aanwezig zijn in de schouw.

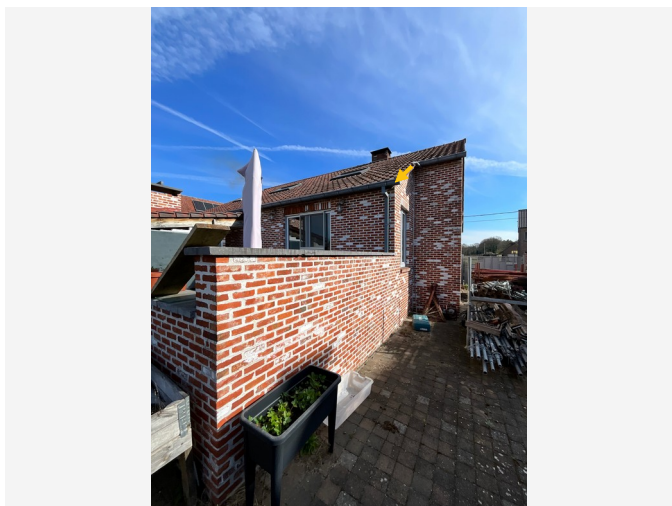
De dakgoot werd gecontroleerd en bestaat uit een niet verdacht materiaal.

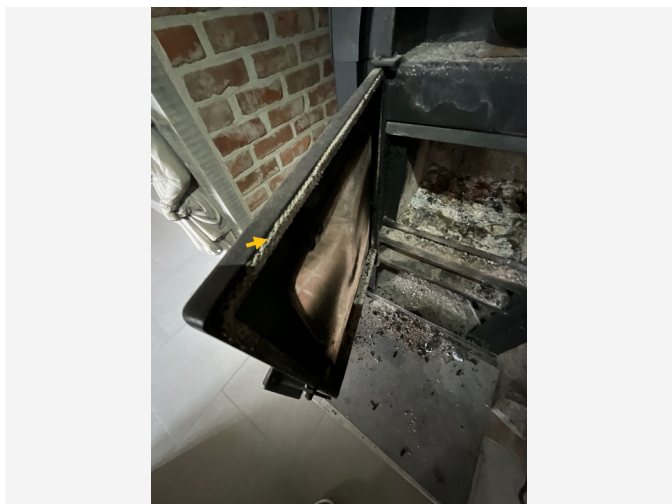
de koord werd visueel herkend als een synthetische koord en is niet asbesthoudend.

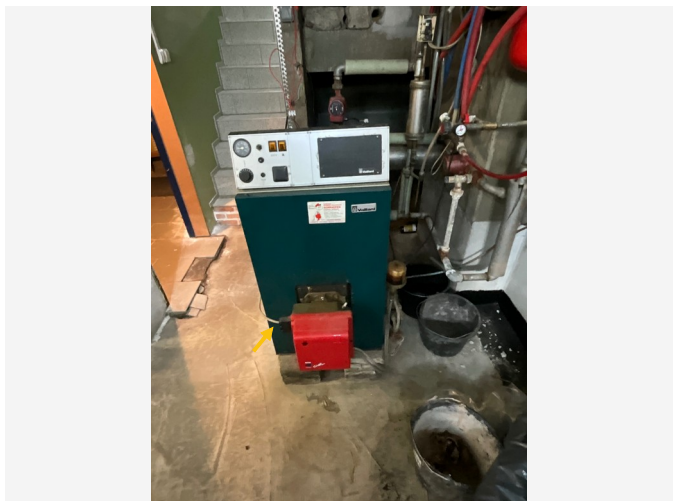
## Fiche 7: HVAC-installatie: geen gegevens gekend , merk of bouwjaar

Het bouwjaar of de merknaam is niet teruggevonden en het exact gebruik van asbesthoudend materiaal is niet gekend . Laat de ketel controleren door een opgeleid techniker (basis 8 u asbest) tijdens het onderhoud

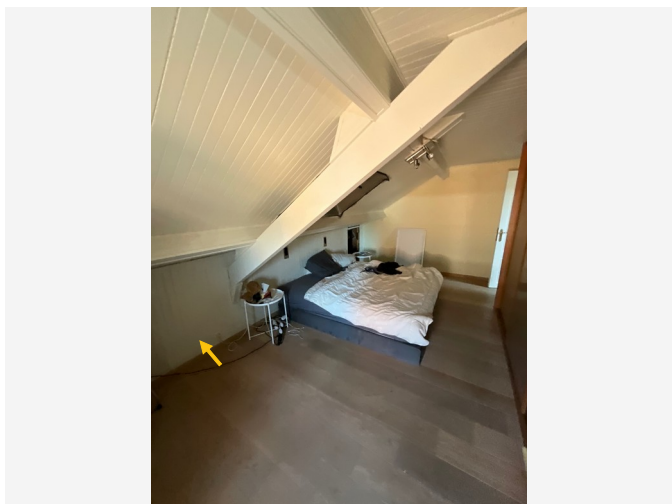
Er zijn binnenwanden afgewerkt met vals plaatmateriaal .

Het is niet duidelijk of er verdacht pleisterwerk of ander materiaal aanwezig is achter deze valse wanden, het is aangewezen om bijkomend onderzoek uit te voeren bij werken.

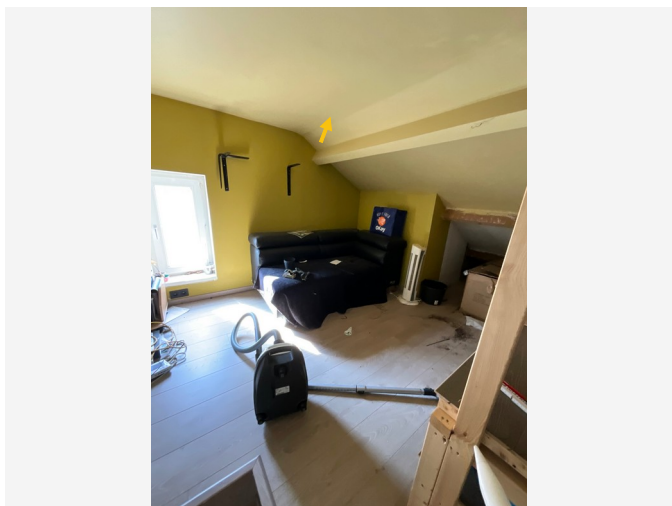
Er zijn plafonds afgewerkt in plaatmateriaal. Het is niet duidelijk of er pleisterwerk of verdacht materiaal aanwezig is achter deze valse plafonds, het is aangewezen om bijkomend onderzoek uit te voeren bij werken.

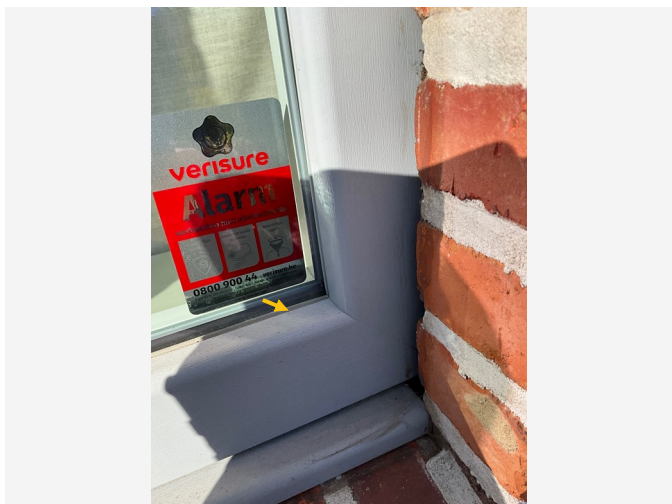
De mastiek werd gecontroleerd en als niet-asbesthoudend beschouwd. (zacht en elastisch)

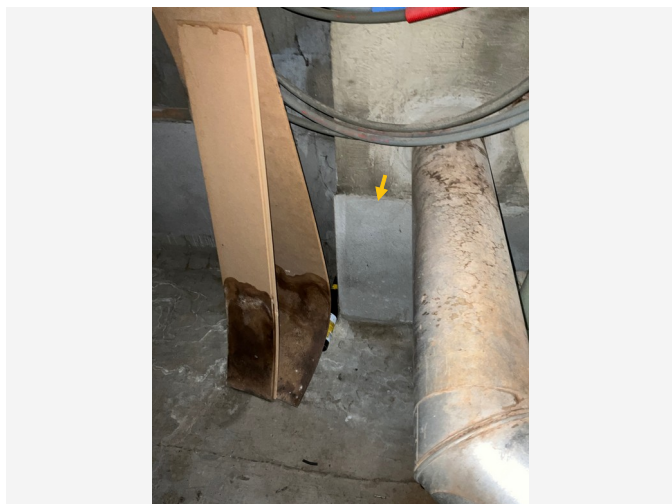
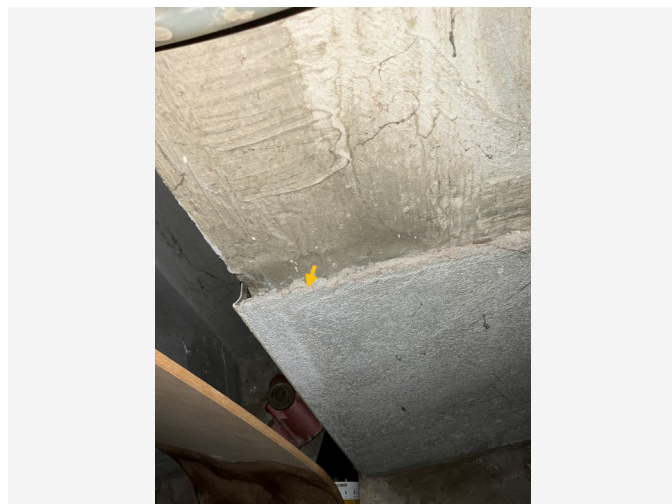
Geen asbest

#	Type	Referentie	Resultaat
11.1	Mengmonster	2	Geen asbest

Beschrijving	Cementering kelder
Omgeving	Binnen
Primaire drager	Binnenwand
Bindmiddel van materiaal	Cement
Gebondenheid op basis van bindmiddel	Hecht
Hoeveelheid (oppervlakte - dikte - aantal)	• 40,00 m <sup>2</sup> - 2,00 cm - 1 stuk
Totaal volume	0,80 m <sup>3</sup>
Identificatiemethode	Vaststelling met monstername
Destructieve handeling voor identificatie	Nee
Opmerking	<p>Volgens het inspectieprotocol is een monstername van het pleisterwerk verplicht om dit te identificeren als niet-asbesthoudend.</p> <p>Locatie staalnames: individuele ruimte: / natte ruimte: / stookplaats: / traphal:</p> <p>De vermelde oppervlaktes en volumes betreffen een beredeneerde schatting. Er worden geen rechten verleend aan deze oppervlaktes/volumes. De dikte is een schatting die voorkomt uit de monsterplaatsen en is daarom niet altijd representatief.</p> <p>Er bevinden zich enkele valse wanden. Het is niet duidelijk of er pleisterwerk aanwezig is achter deze valse wanden, het is aangewezen om bijkomend onderzoek uit te voeren bij werken.</p>

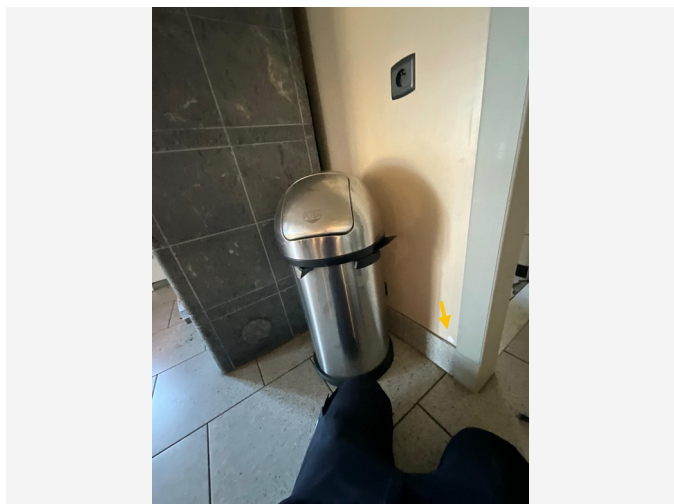
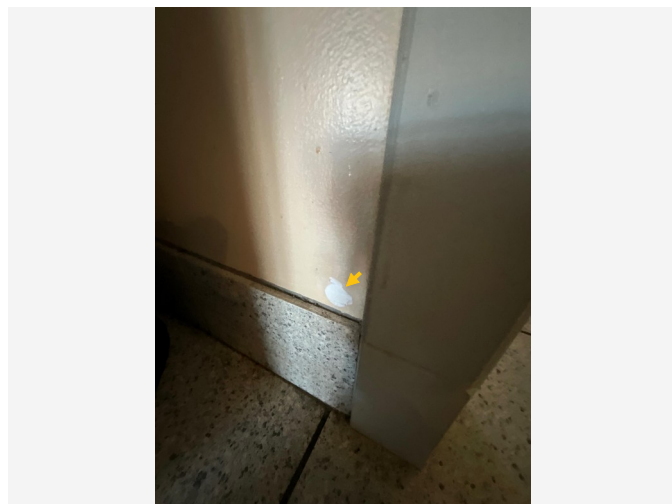
Geen asbest

#	Type	Referentie	Resultaat
12.1	Mengmonster	1	Geen asbest
