Asbestinventarisatetest

Heuvenstraat 77/4, 3520 Zonhoven

Attestnummer : 20260313-000227.000

Uitgegeven op : 13.03.2026

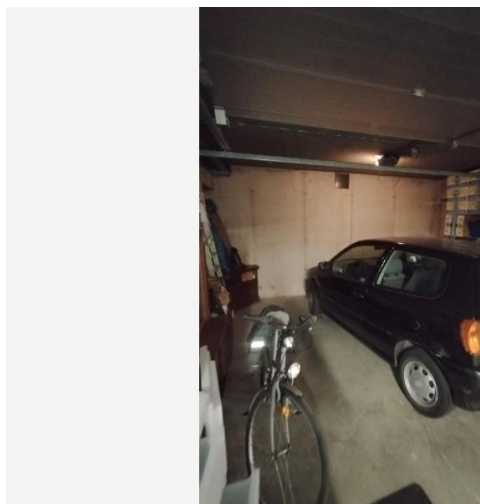
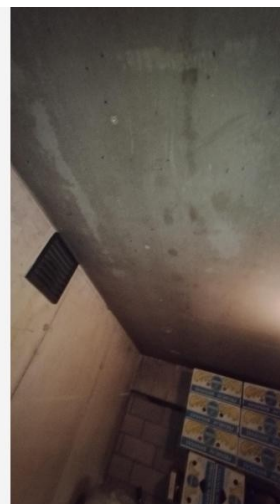
Het plafond is vervaardigd uit beton en zijn niet verdacht.

Basis voor advies	De asbestdeskundige beoordeelt het materiaal als niet-asbestverdacht.
--------------------------	---

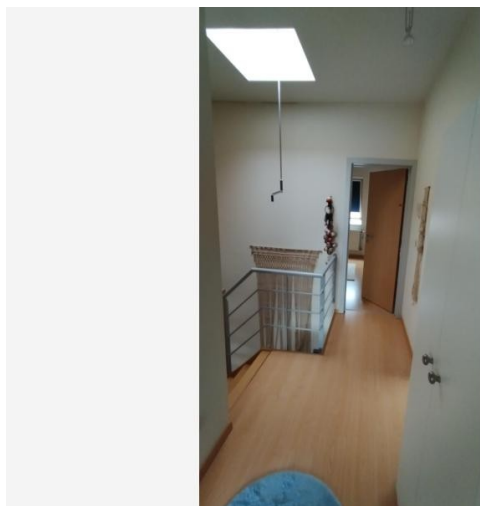
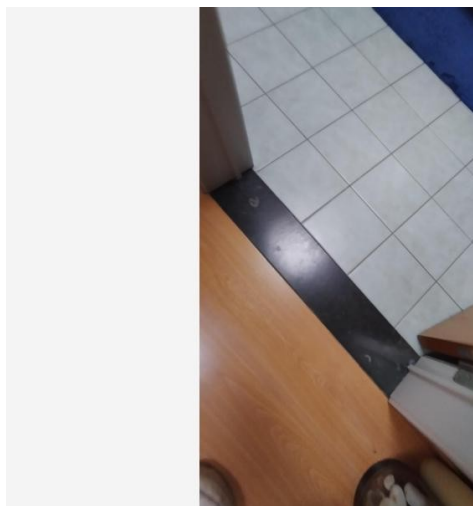
De venstertabletten/deurdorpels zijn van natuursteen.

De asbestdeskundige beoordeelt het materiaal als niet-asbestverdacht.

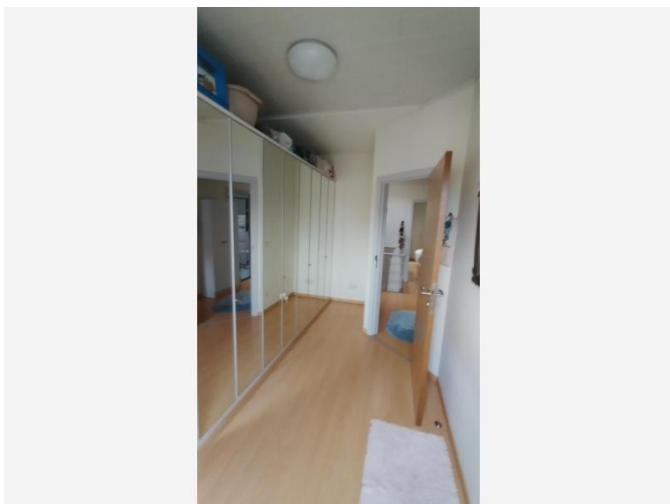
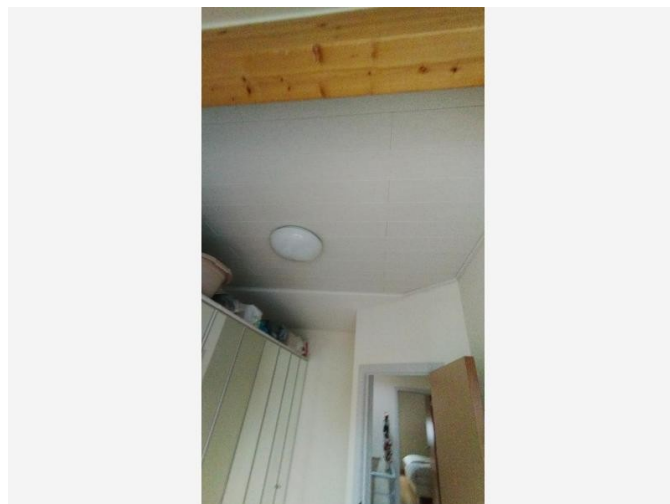
Meerdere plafonds zijn afgewerkt met valse plafonds in plaatmateriaal. Het is niet duidelijk of er pleisterwerk of ander verdacht asbestmateriaal aanwezig is achter / op deze valse plafonds, het is aangewezen om bijkomend onderzoek uit te voeren bij werken. De plafonds bestaan uit hout / gipskarton..Zonder destructieve handeling is het niet mogelijk om na te gaan of er asbesthoudende materialen aanwezig zijn achter de plafond afwerking. Als bij sloop of renovatie blijkt dat er achter deze plafonds nog pleisterwerk of asbest verdachte toepassingen aanwezig zijn, moet dit bemonsterd worden.

Basis voor advies	De asbestdeskundige beoordeelt het materiaal als niet-asbestverdacht.
--------------------------	---

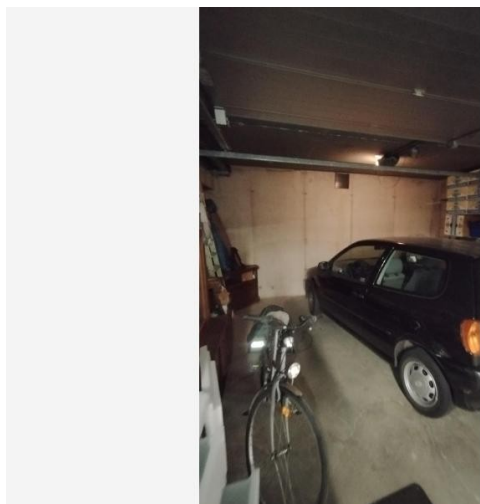
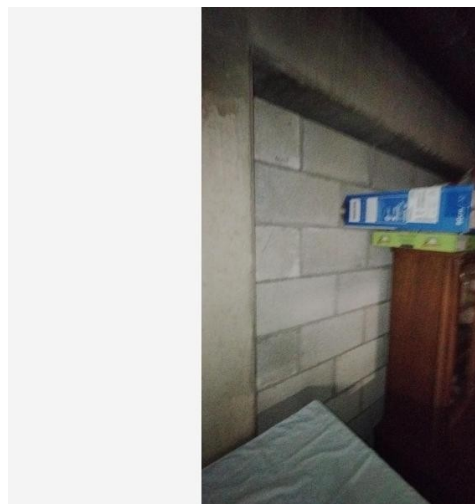
De muren betreft snelbouwstenen en beton, beide materialen zijn niet asbest-verdacht.

Basis voor advies	De asbestdeskundige beoordeelt het materiaal als niet-asbestverdacht.
--------------------------	---

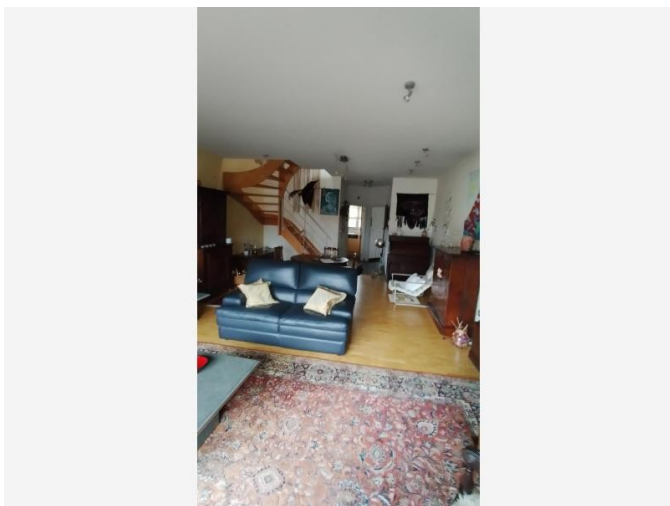
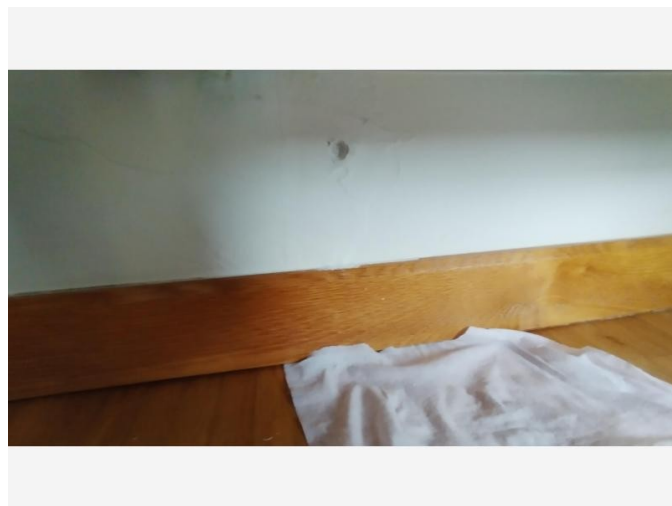
Fiche 6: Muurpleister

Geen asbest

#	Type	Referentie	Resultaat
6.1	Mengmonster	Muren	Geen asbest

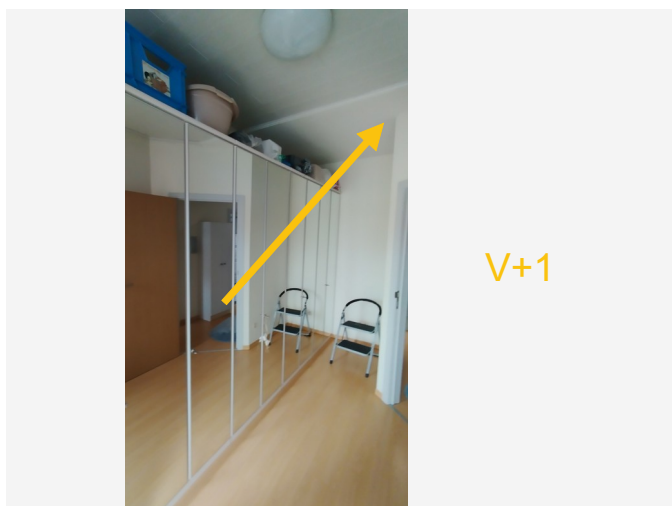
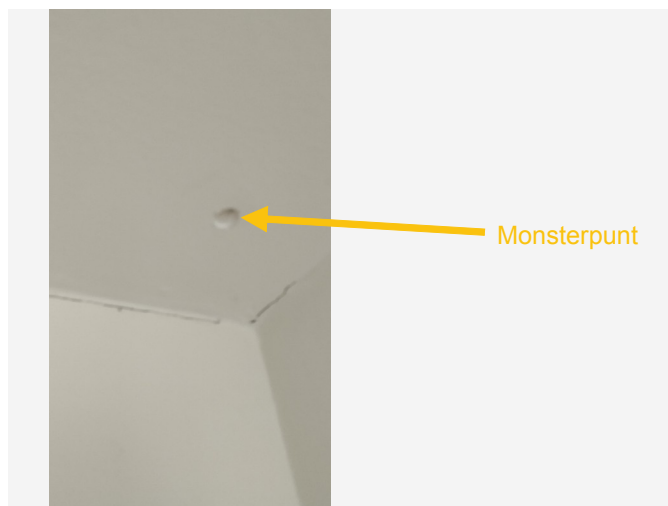
Fiche 7: Plafondpleister

Geen asbest

#	Type	Referentie	Resultaat
7.1	Mengmonster	Plafonds	Geen asbest

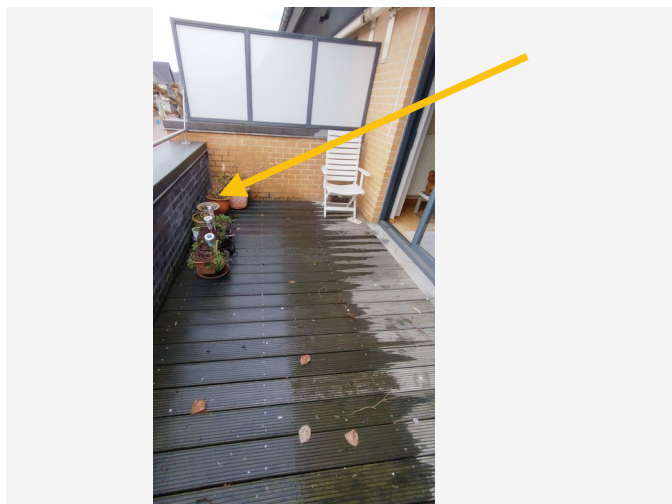
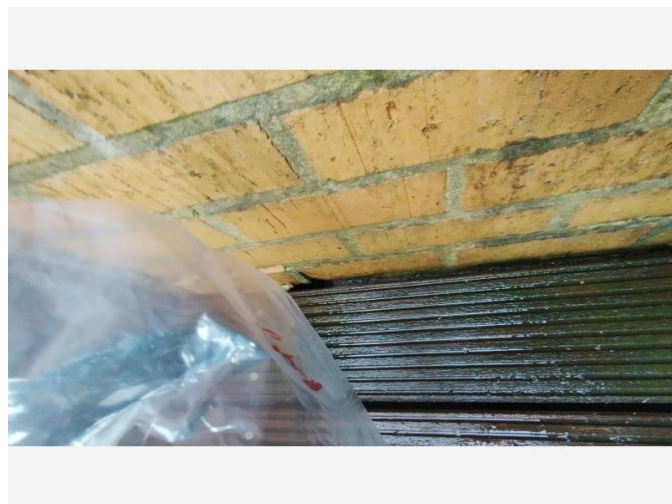
Fiche 8: Roofing - terras

Geen asbest

#	Type	Referentie	Resultaat
8.1	Puntmonster	Roofing	Geen asbest

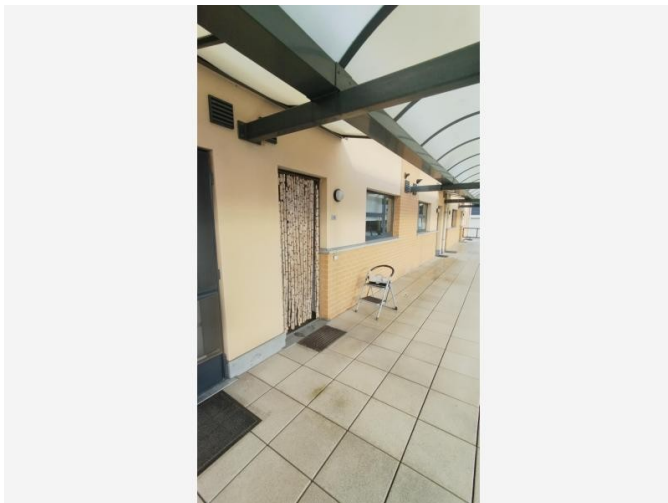
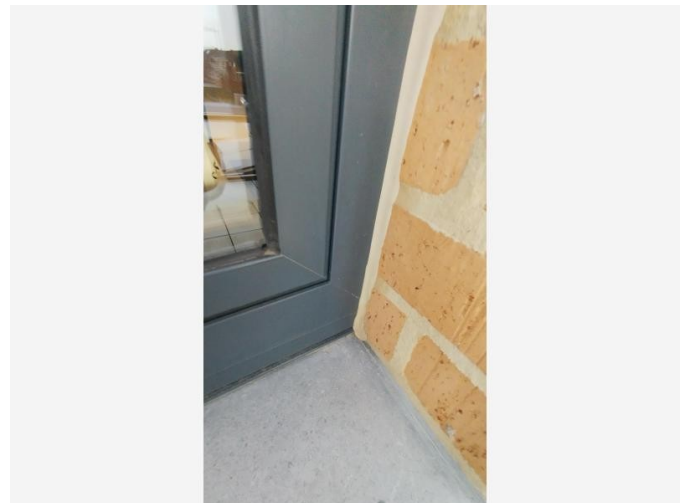
Beschrijving	Notitie	Terug te vinden op plannen
Fiche 9: Afdichting - ramen / deuren - appartement	Alle ramen werden gecontroleerd, er werden geen verdachte afdichtingsmaterialen aangetroffen.	Plan 1.2: Verdiep 2 Plan 1.5: Verdiep 1 : DIV
Fiche 10: CV Ketel (niet verdacht)	De CV ketel werd gecontroleerd (bwj recent) en is niet asbest verdacht.	Plan 1.5: Verdiep 1 : DIV
