# Asbestinventarisatetest

Zwartvennestraat 16, 3500 Hasselt

Attestnummer : 20250917-000275.001

Uitgegeven op : 10.10.2025

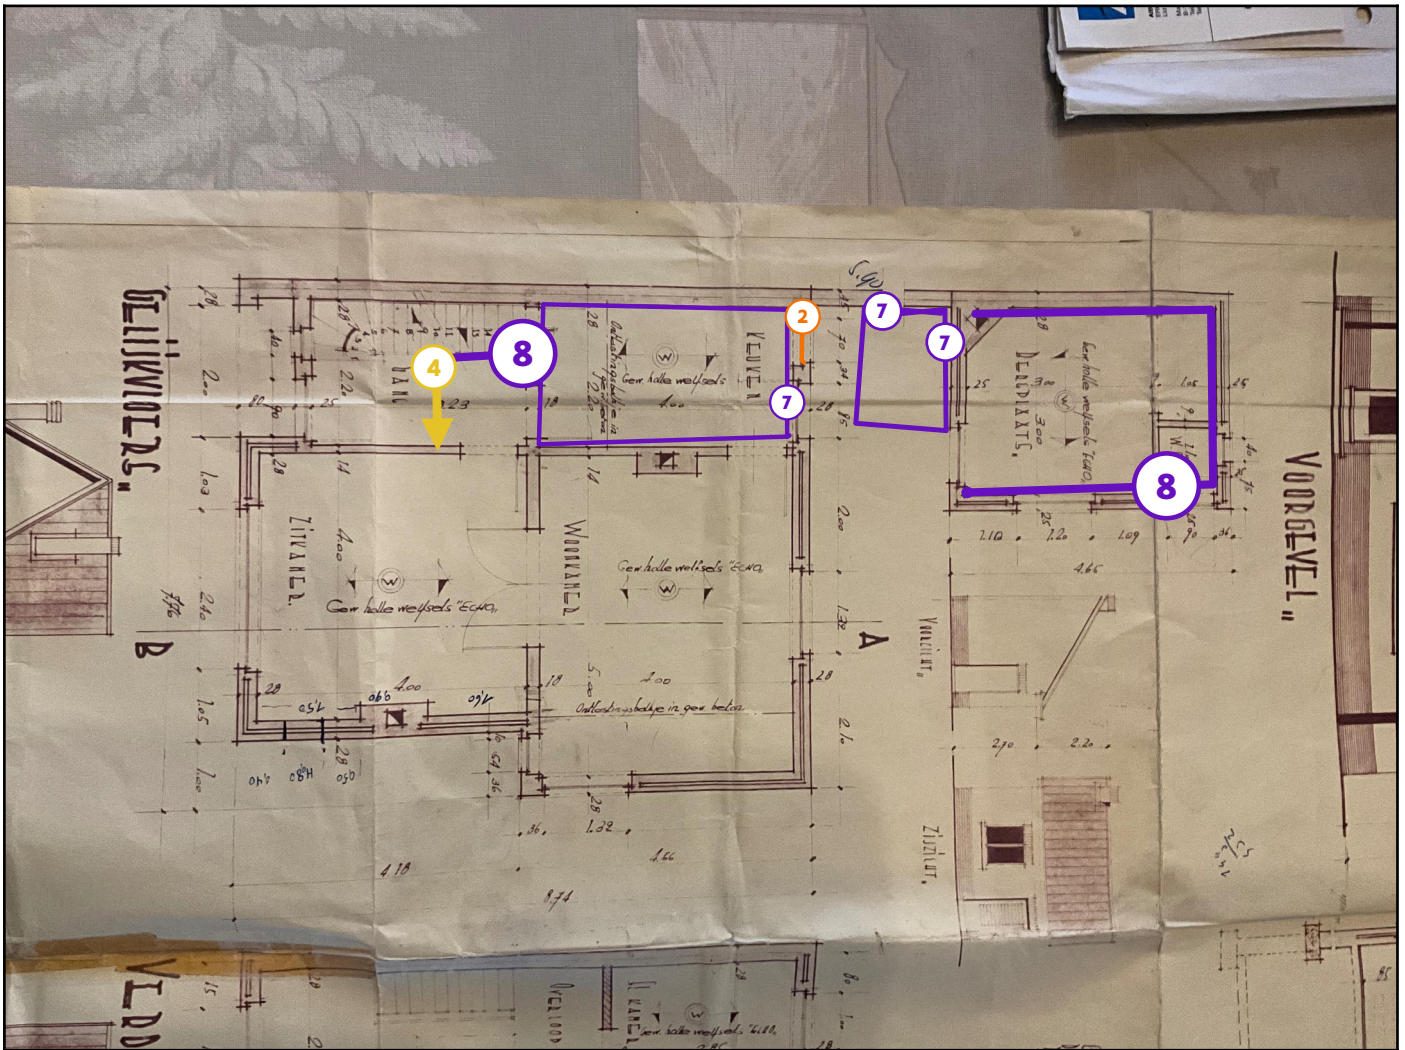
# Plan 1.5: Gelijkvloers

Beschrijving	Type	Actie
2. Mastiek	Asbestmateriaal	Verwijderen
4. Bakeliet	Asbestmateriaal	Zorgvuldig beheren
7. Lijm fiancetegels	Advies	-
8. Valse wand	Advies	-

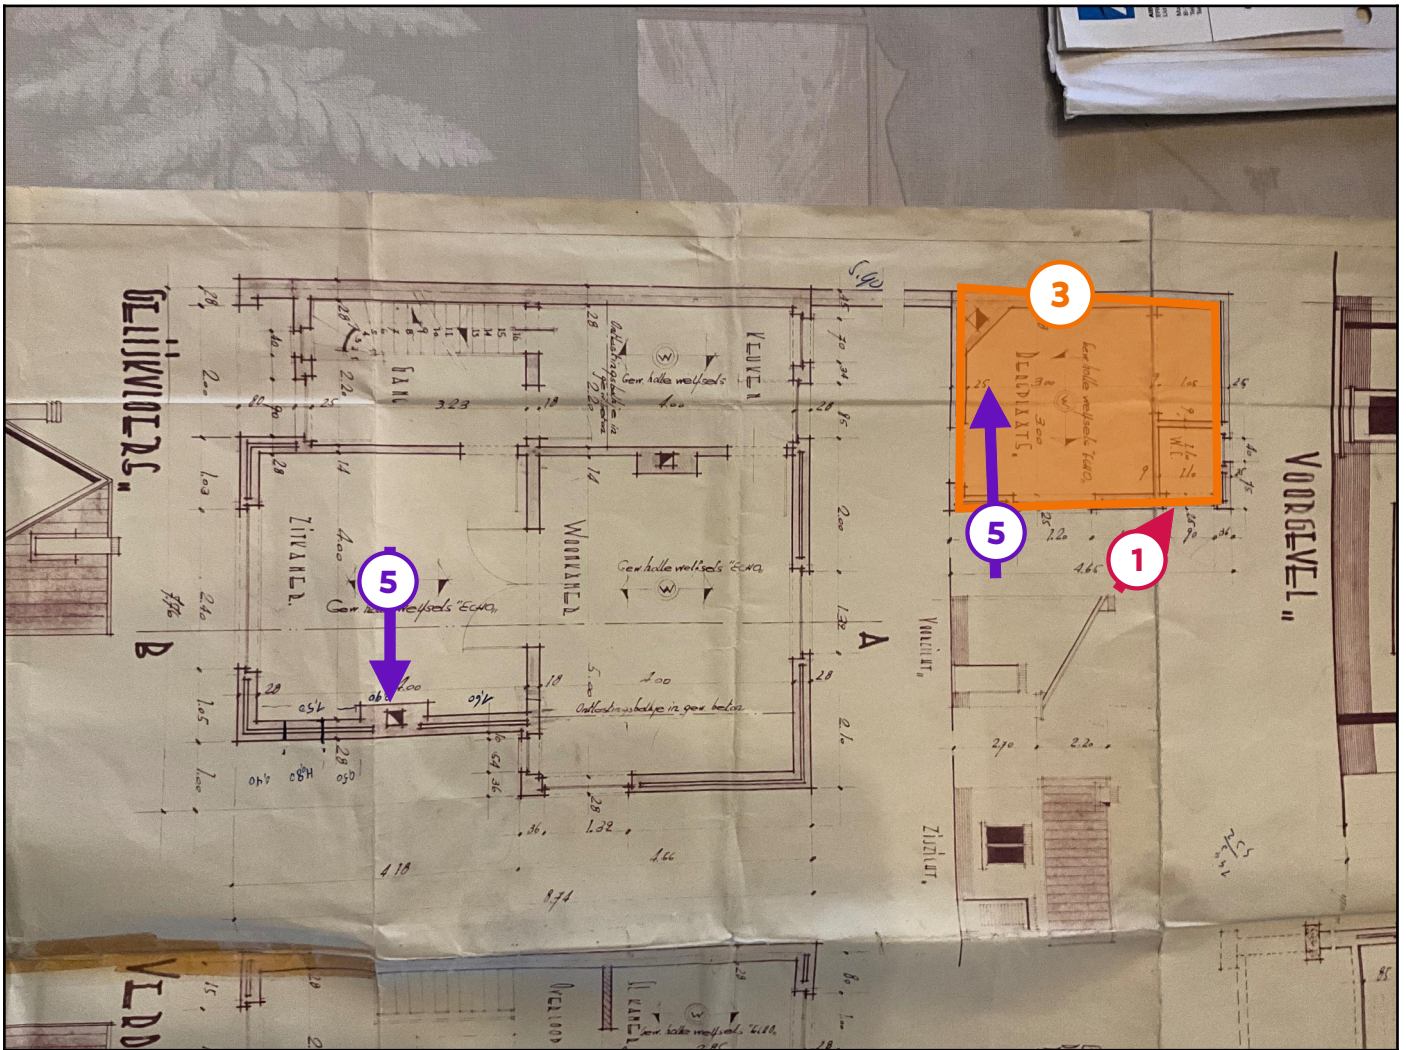
## Plan 1.6: Gelijkvloers

Beschrijving	Type	Actie
1. Slib	Asbestmateriaal	Dringend verwijderen
3. Golfplaten	Asbestmateriaal	Verwijderen
5. Schouw	Beperking	-

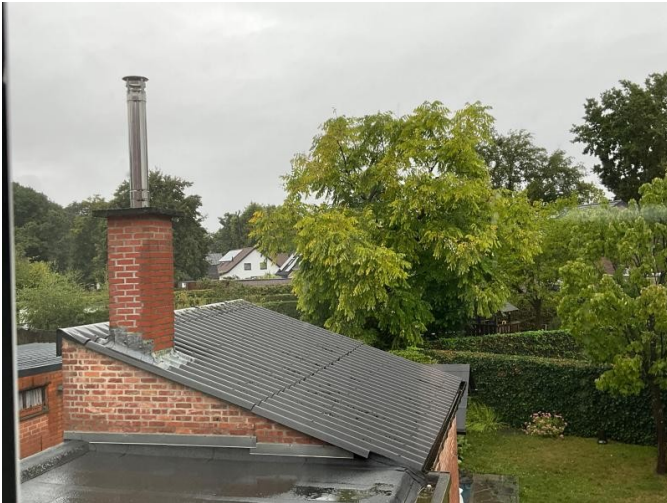
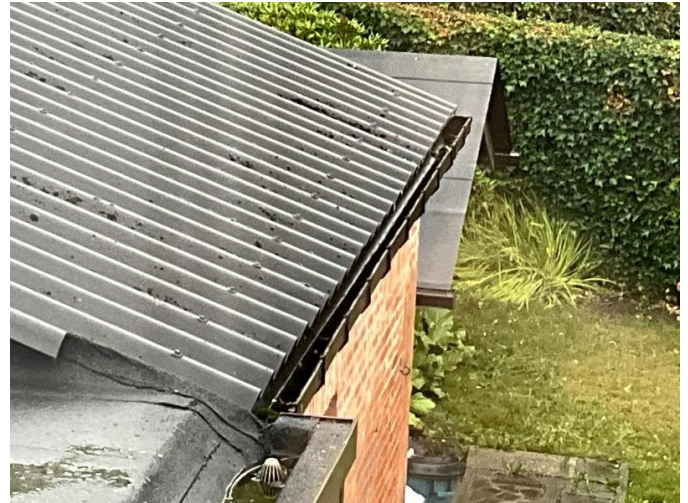
Overzichtsfoto

Detailfoto

Het asbestmateriaal valt onder de mijlpaal van 2040.

**Dringend verwijderen**

Beschrijving	Slib
Type afvalstof	Betreft resten (contaminatie) van verwerking of beschadiging
Type resten (contaminatie)	<ul style="list-style-type: none"><li>• Stukken, fragmenten (los, opliggend)</li></ul>
Besmette materialen	<ul style="list-style-type: none"><li>• Sediment (dakgoot, afvoerbuï, regenwaterput, ...)</li></ul>
Bron van de resten	In de dakgoot, afvoerbuï, regenwaterreservoir bevindt zich een laagje sediment. In dit bezinsel zijn ook (niet vast te stellen) resten (asbestcementdeeltjes en asbestvezelbundels) aanwezig indien het hemelwater afkomstig is van een asbestcementen dak- of gevelbekleding.
Omgeving	Buiten
Primaire drager	Infrastructuur hemelwater (opvang en afvoer)
Gebondenheid resten	Hecht
Hoeveelheid (gewicht - aantal)	<ul style="list-style-type: none"><li>• 2,00 kg - 1 stuk</li></ul>
Totaal gewicht	2,00 kg
Eenvoudig bereikbaar	Ja
Identificatiemethode	Vaststelling zonder monstername

- Scherm in afwachting van verwijdering het asbestafval af van luchtstromingen en verstoring: bijvoorbeeld door het te verpakken, te fixeren, af te dekken, signalisatie - afbakening aan te brengen, ....
- Verwijder het asbestafval.
- Voer bijkomende staalname(s) uit.

⚠ Belangrijk: wij raden doe-het-zelf-verwijdering af. Laat dit bij voorkeur uitvoeren door een werknemer

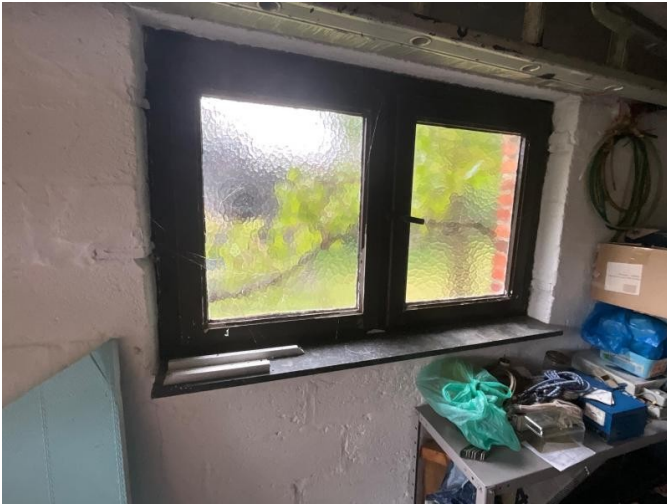
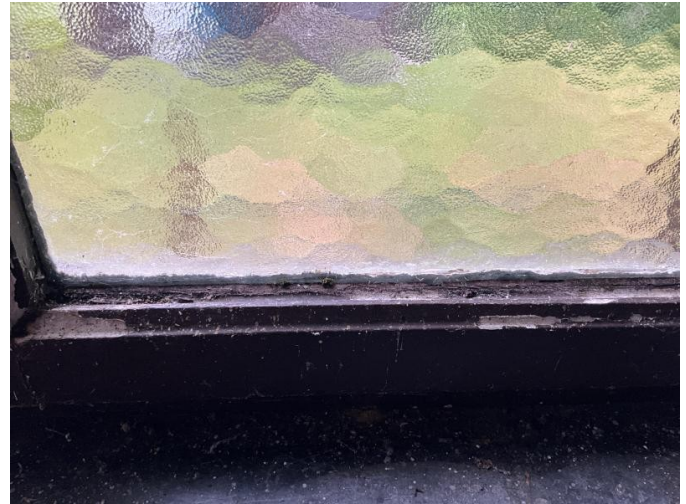
Het asbestmateriaal valt onder de mijlpaal van 2040.

Verwijderen

Eindbeoordeling materiaalrisico	Verhoogd materiaalrisico en/of verhoogde kans op vezelvrijgave
---------------------------------	--

Gebondenheid	Categorie 1: hechtgebonden in oorsprong
Asbestsoort (vezeltype)	Amfibool aanwezig, uitgezonderd crocidoliet
Asbestconcentratie	Laag (< 50%)
Afschermingsgraad van het gehele materiaal	Geheel of deels (ook) vrij aan de binnenlucht
Toestand van het materiaal	Matig beschadigd, matig verweerd

Beschrijving	Mastiek
Omgeving	Grenst aan binnen- en buitenlucht
Primaire drager	Wandopening verticaal (raam, deur, ...)
Asbestmateriaal	In-situ afwerkingslagen - Pasta, stopverf, voegsel, stopsel, vulsel, mastiek, kitten, ...
Bindmiddel van asbestmateriaal	Kitten, mastiek, pasta
Gebondenheid op basis van bindmiddel	Hecht
Hoeveelheid (gewicht - aantal)	<ul style="list-style-type: none"><li>• 1,20 kg - 1 stuk</li></ul>
Totaal gewicht	1,20 kg
Eenvoudig bereikbaar	Ja
Bevestigingswijze	<ul style="list-style-type: none"><li>• Verlijmd, ingegoten, versmeerd</li></ul>
Identificatiemethode	Vaststelling zonder monstername
Destructieve handeling voor identificatie	Nee

- Zorg voor een veilig beheer. Vermijd het beschadigen van het asbestmateriaal. Controleer de toestand jaarlijks op wijzigingen.
- Scherm in afwachting van verwijdering het asbestmateriaal af van luchtstromingen en verstoring: bijvoorbeeld door het te verpakken, te fixeren, af te dekken, signalisatie - afbakening aan te brengen, ...
- Voer bijkomende staalname(s) uit.

Gezien het risico op vrijstelling van asbestvezels bij de verwijderingswerken, adviseren wij de werken te laten uitvoeren door een aannemer/medewerker die hiertoe de nodig opleiding heeft gevolgd, en niet via doe-het-zelf.

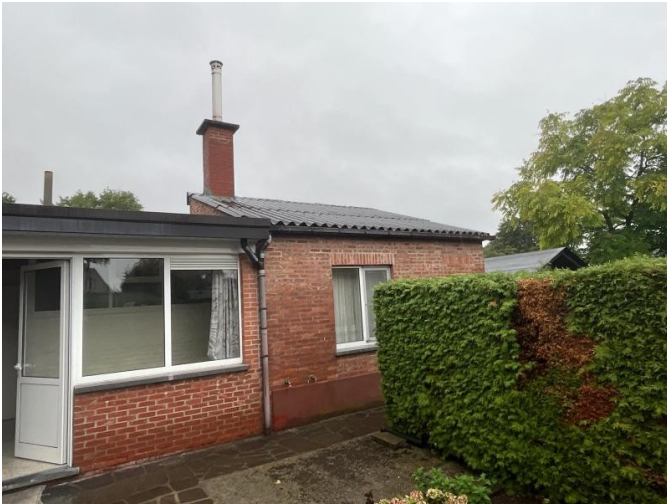
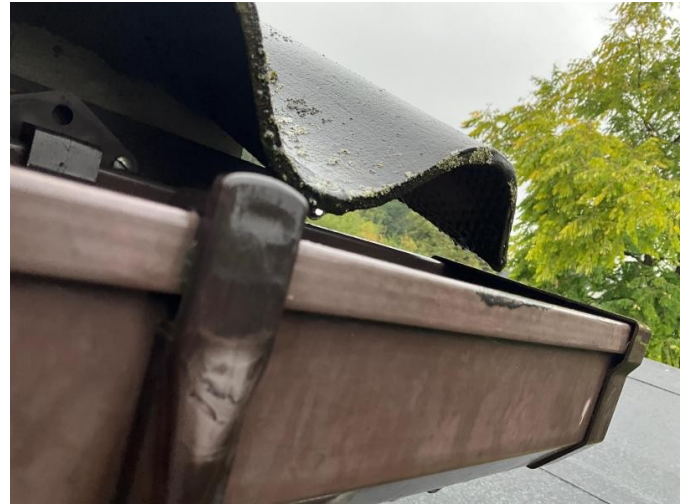
Het asbestmateriaal valt onder de mijlpaal van 2034.

Verwijderen

Eindbeoordeling materiaalrisico	Verhoogd materiaalrisico en/of verhoogde kans op vezelvrijgave
---------------------------------	--

Gebondenheid	Categorie 1: hechtgebonden in oorsprong
Asbestsoort (vezeltype)	Crocidoliet aanwezig
Asbestconcentratie	Laag (< 50%)
Afschermingsgraad van het gehele materiaal	Geheel of deels (ook) vrij aan de binnenlucht
Toestand van het materiaal	Licht beschadigd, licht verweerd. Intact calciumsilicaatmateriaal of categorie III 'gebondenheid'

Beschrijving	Golfplaten
Omgeving	Grenst aan binnen- en buitenlucht
Primaire drager	Schuin dak
Asbestmateriaal	Dak- en gevelbekleding - Golfplaat
Bindmiddel van asbestmateriaal	Cement
Gebondenheid op basis van bindmiddel	Hecht
Hoeveelheid (oppervlakte - aantal)	<ul style="list-style-type: none"><li>• 18,00 m<sup>2</sup> - 1 stuk</li></ul>
Totale oppervlakte	18,00 m <sup>2</sup>
Eenvoudig bereikbaar	Ja
Bevestigingswijze	<ul style="list-style-type: none"><li>• Geschroefd</li></ul>
Identificatiemethode	Vaststelling zonder monsternamen
Destructieve handeling voor identificatie	Nee

- Zorg voor een veilig beheer. Vermijd het beschadigen van het asbestmateriaal. Controleer de toestand jaarlijks op wijzigingen.
- Scherm in afwachting van verwijdering het asbestmateriaal af van luchtstromingen en versterking: bijvoorbeeld door het te verpakken, te fixeren, af te dekken, signalisatie - afbakening aan te brengen, ...
- Voer bijkomende staalname(s) uit.

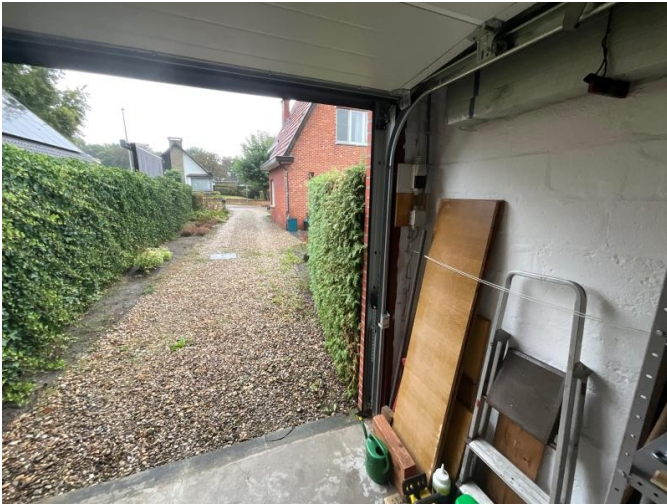
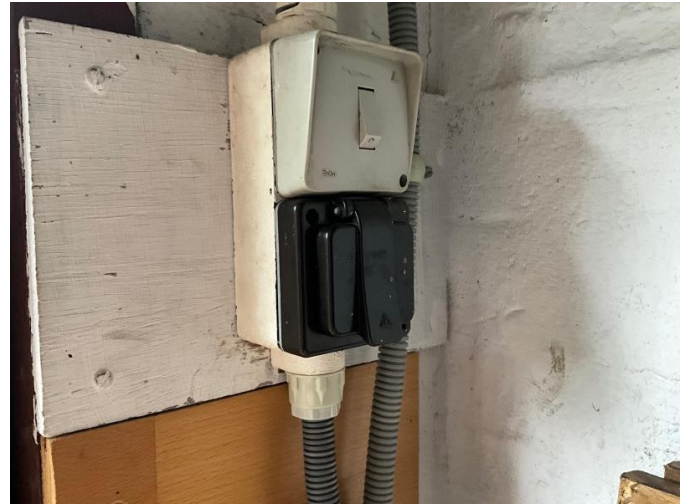
Het asbestmateriaal valt onder de mijlpaal van 2040.

Zorgvuldig beheren

Eindbeoordeling materiaalrisico	Laag materiaalrisico en/of verlaagde kans op vezelvrijgave
---------------------------------	--

Gebondenheid	Categorie 1: hechtgebonden in oorsprong
Asbestsoort (vezeltype)	Crocidoliet aanwezig
Asbestconcentratie	Laag (< 50%)
Afschermingsgraad van het gehele materiaal	Geheel of deels vrij aan de buitenlucht
Toestand van het materiaal	Licht beschadigd, licht verweerd. Intact calciumsilicaatmateriaal of categorie III 'gebondenheid'

Beschrijving	Bakeliet
Omgeving	Binnen
Primaire drager	Communicatie en elektrische infrastructuur en uitrusting
Asbestmateriaal	Plaat, paneel, tablet - Type Bakeliet
Bindmiddel van asbestmateriaal	Kunststof of -hars
Gebondenheid op basis van bindmiddel	Hecht
Hoeveelheid (oppervlakte - dikte - aantal)	<ul style="list-style-type: none"><li>• 0,50 m<sup>2</sup> - 2,00 cm - 1 stuk</li></ul>
Totaal volume	0,01 m <sup>3</sup>
Eenvoudig bereikbaar	Ja
Bevestigingswijze	<ul style="list-style-type: none"><li>• Geschroefd</li></ul>
Identificatiemethode	Vaststelling zonder monstername
Destructieve handeling voor identificatie	Nee

- Zorg voor een veilig beheer. Vermijd het beschadigen van het asbestmateriaal. Controleer de toestand jaarlijks op wijzigingen.
- Scherm in afwachting van verwijdering het asbestmateriaal af van luchtstromingen en verstoring: bijvoorbeeld door het te verpakken, te fixeren, af te dekken, signalisatie - afbakening aan te brengen, ...
- Voer bijkomende staalname(s) uit.

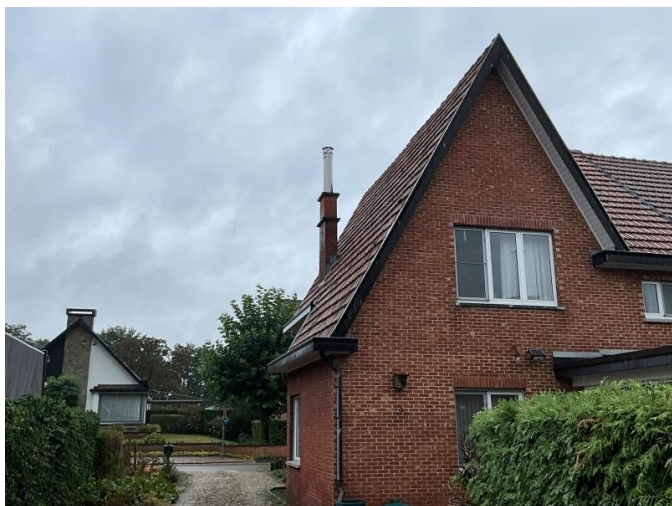
**Reden:** Het te onderzoeken materiaal situeert zich hoger dan 3,50 m te rekenen vanaf een veilige ondergrond

**Uitleg van de asbestdeskundige:** Schouwen bevatten mogelijks aan de binnenzijde asbesthoudend materiaal. De schouwen van de woning zijn vast te stellen maar het is niet waarneembaar of er aan de binnenzijde asbestverdacht materiaal aanwezig is. Bij destructief onderzoek dient dit nader onderzocht te worden.

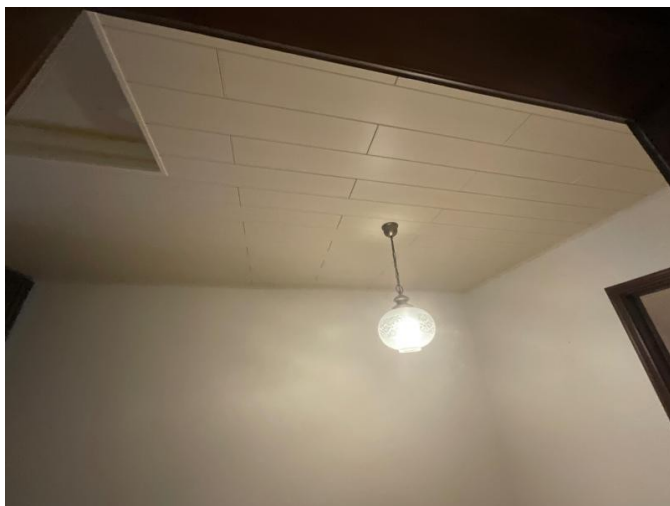
Geen inspectie mogelijk achter valse plafonds. Bij grote renovatiewerken is het aan te raden extra controle uit te voeren.

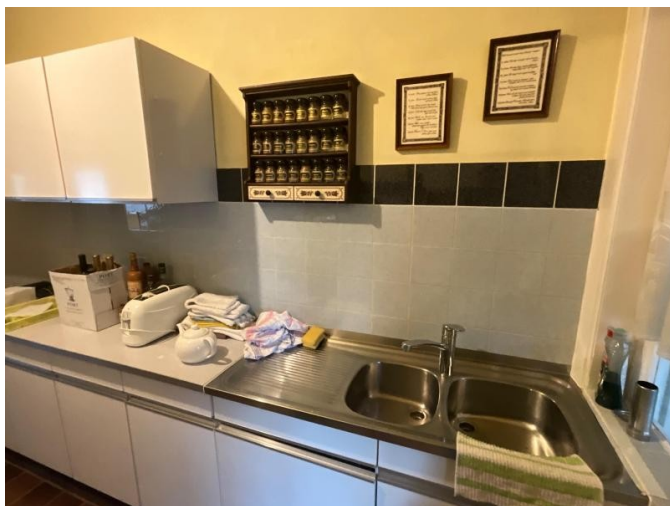
De lijm waarmee fiancetegels gelijmd werden is mogelijk asbesthoudend.

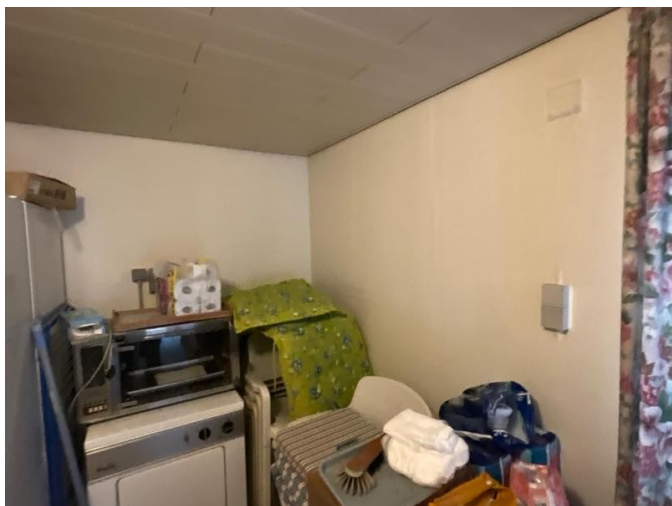
Geen inspectie mogelijk achter valse wand. Bij grote renovatiewerken is het aan te raden extra controle uit te voeren.

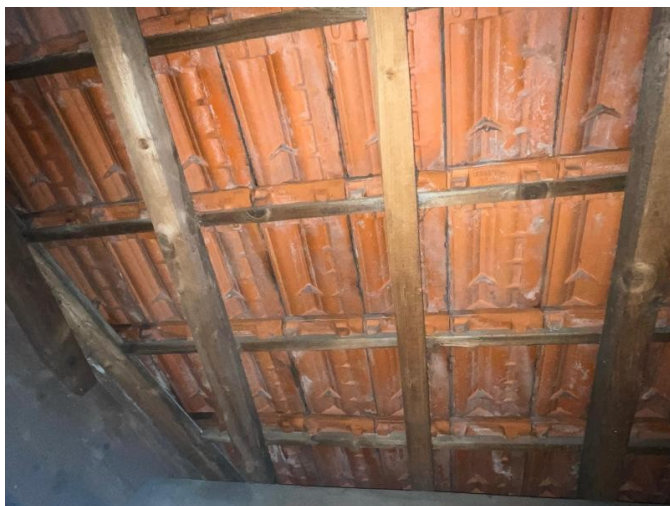
Geen onderdak aanwezig

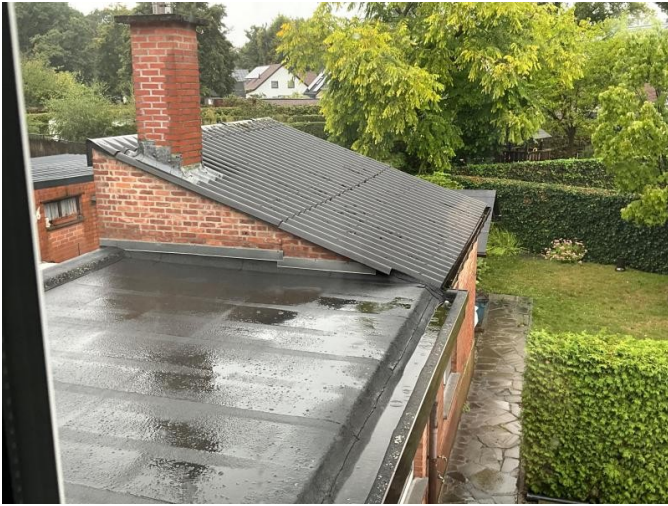
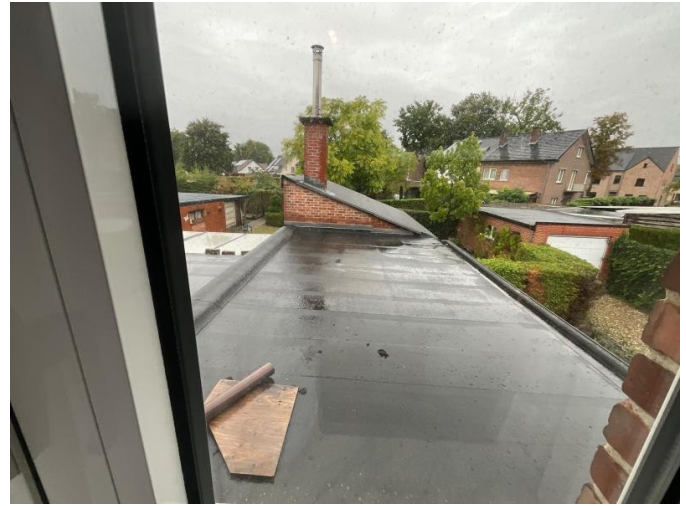
## Fiche 10: Roofing

Geen asbest

#	Type	Referentie	Resultaat
10.1	Puntmonster	Pm01	Geen asbest

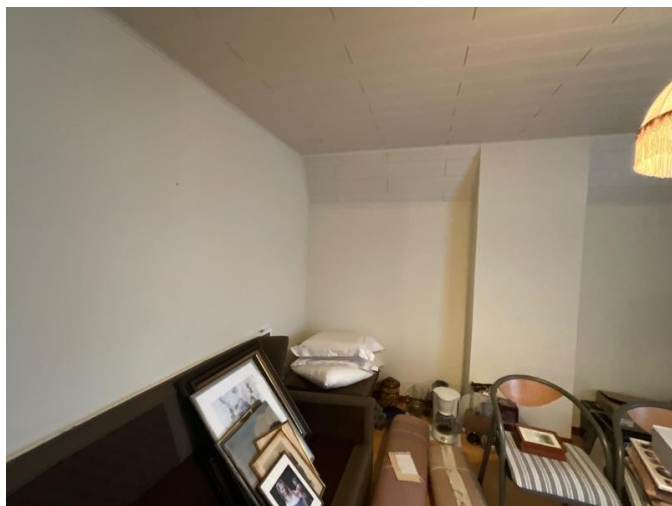
Geen asbest

#	Type	Referentie	Resultaat
11.1	Mengmonster	Mm01	Geen asbest

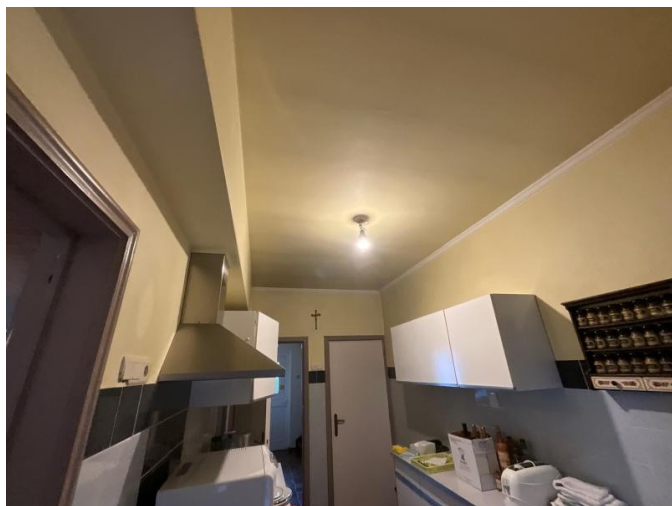
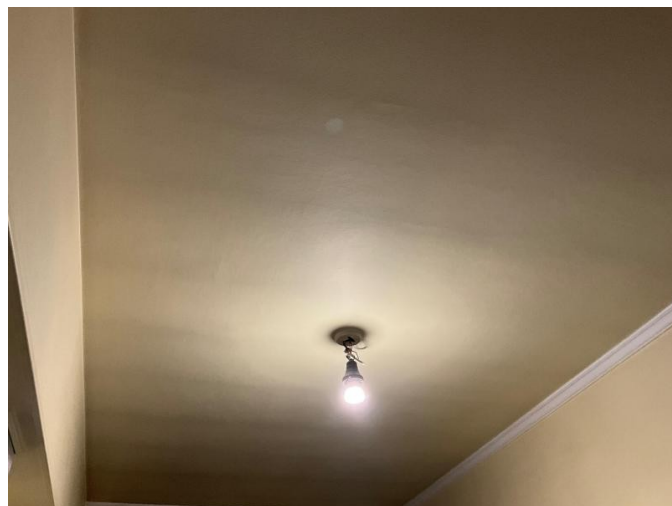
## Fiche 12: Pleister plafond

Geen asbest

#	Type	Referentie	Resultaat
12.1	Mengmonster	mm02	Geen asbest
