# Asbestinventarisatetest

Mercatorstraat 147, 9100 Sint-Niklaas

Attestnummer : 20240903-000157.000

Uitgegeven op : 03.09.2024

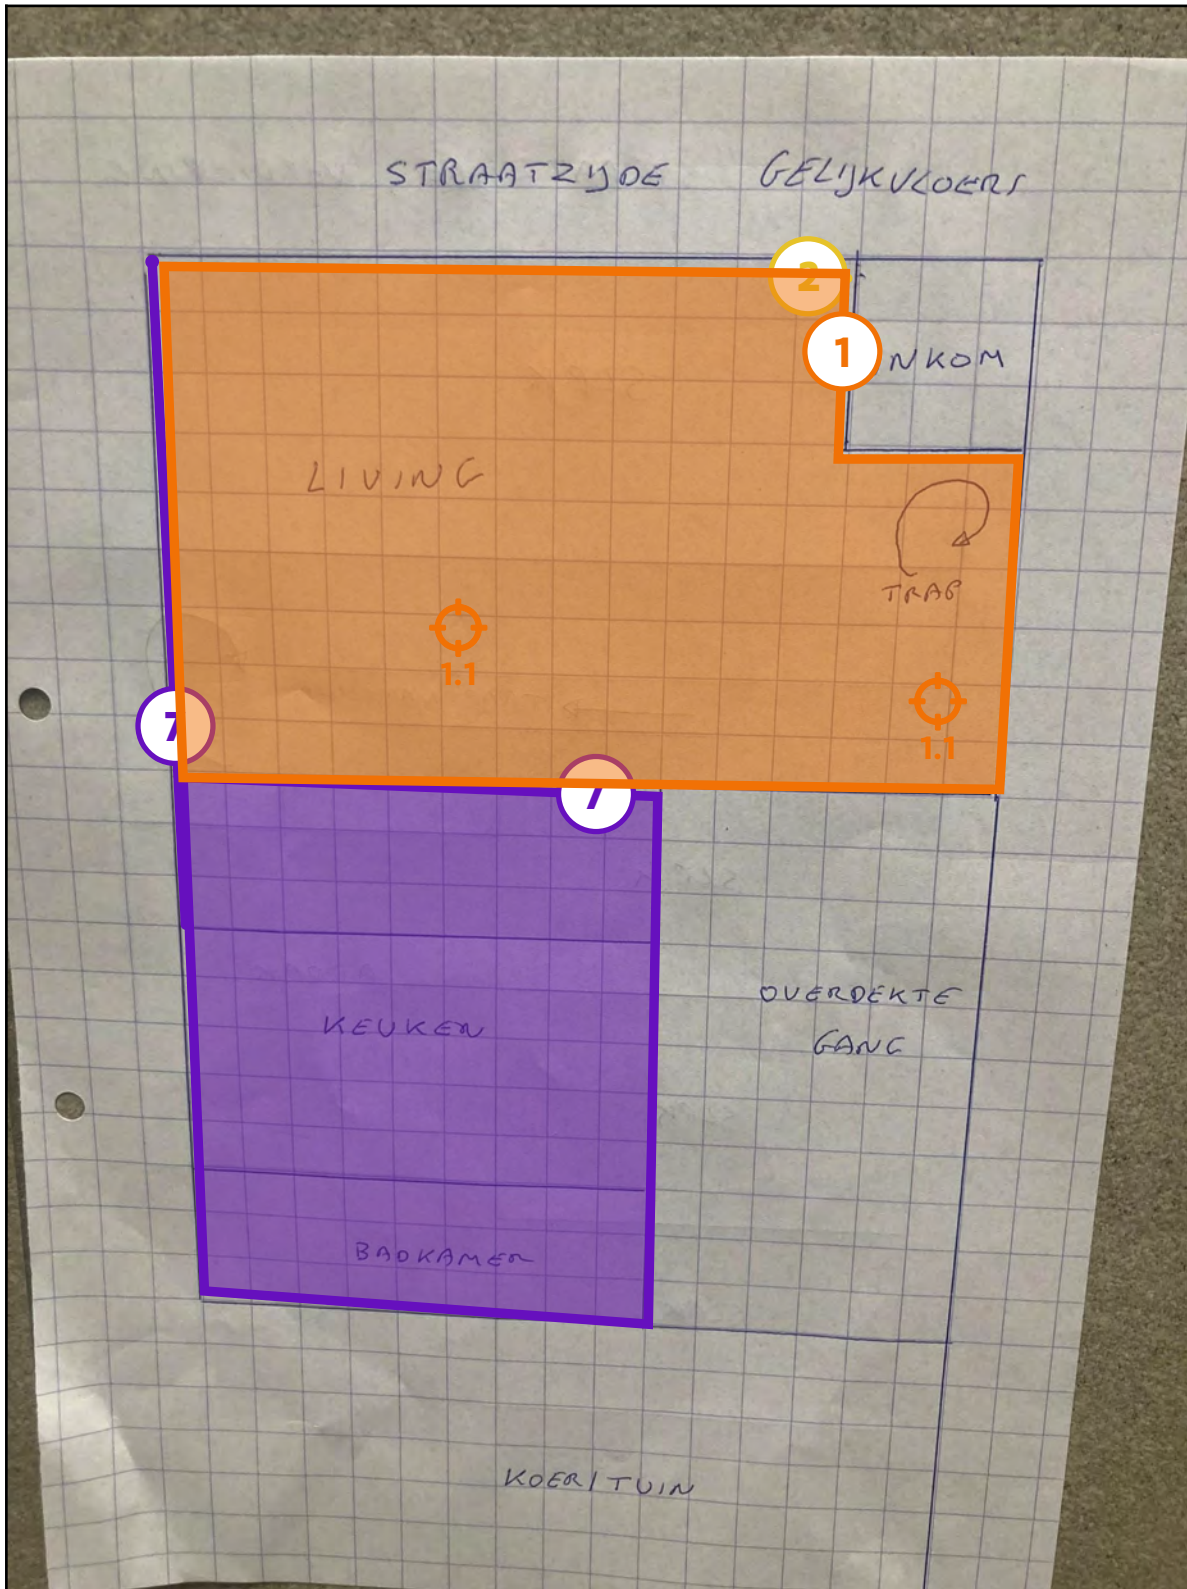
# Plan 1.1: gelijkvloers

1. bezetwerk plafonds living en traphal boven	Asbestmateriaal	Maatregelen nemen
1.1 Code: MV04 1053256AK	Mengmonster	-
2. bakeliete meter kastjes	Asbestmateriaal	Zorgvuldig beheren
7. plafond en wanden	Advies	-

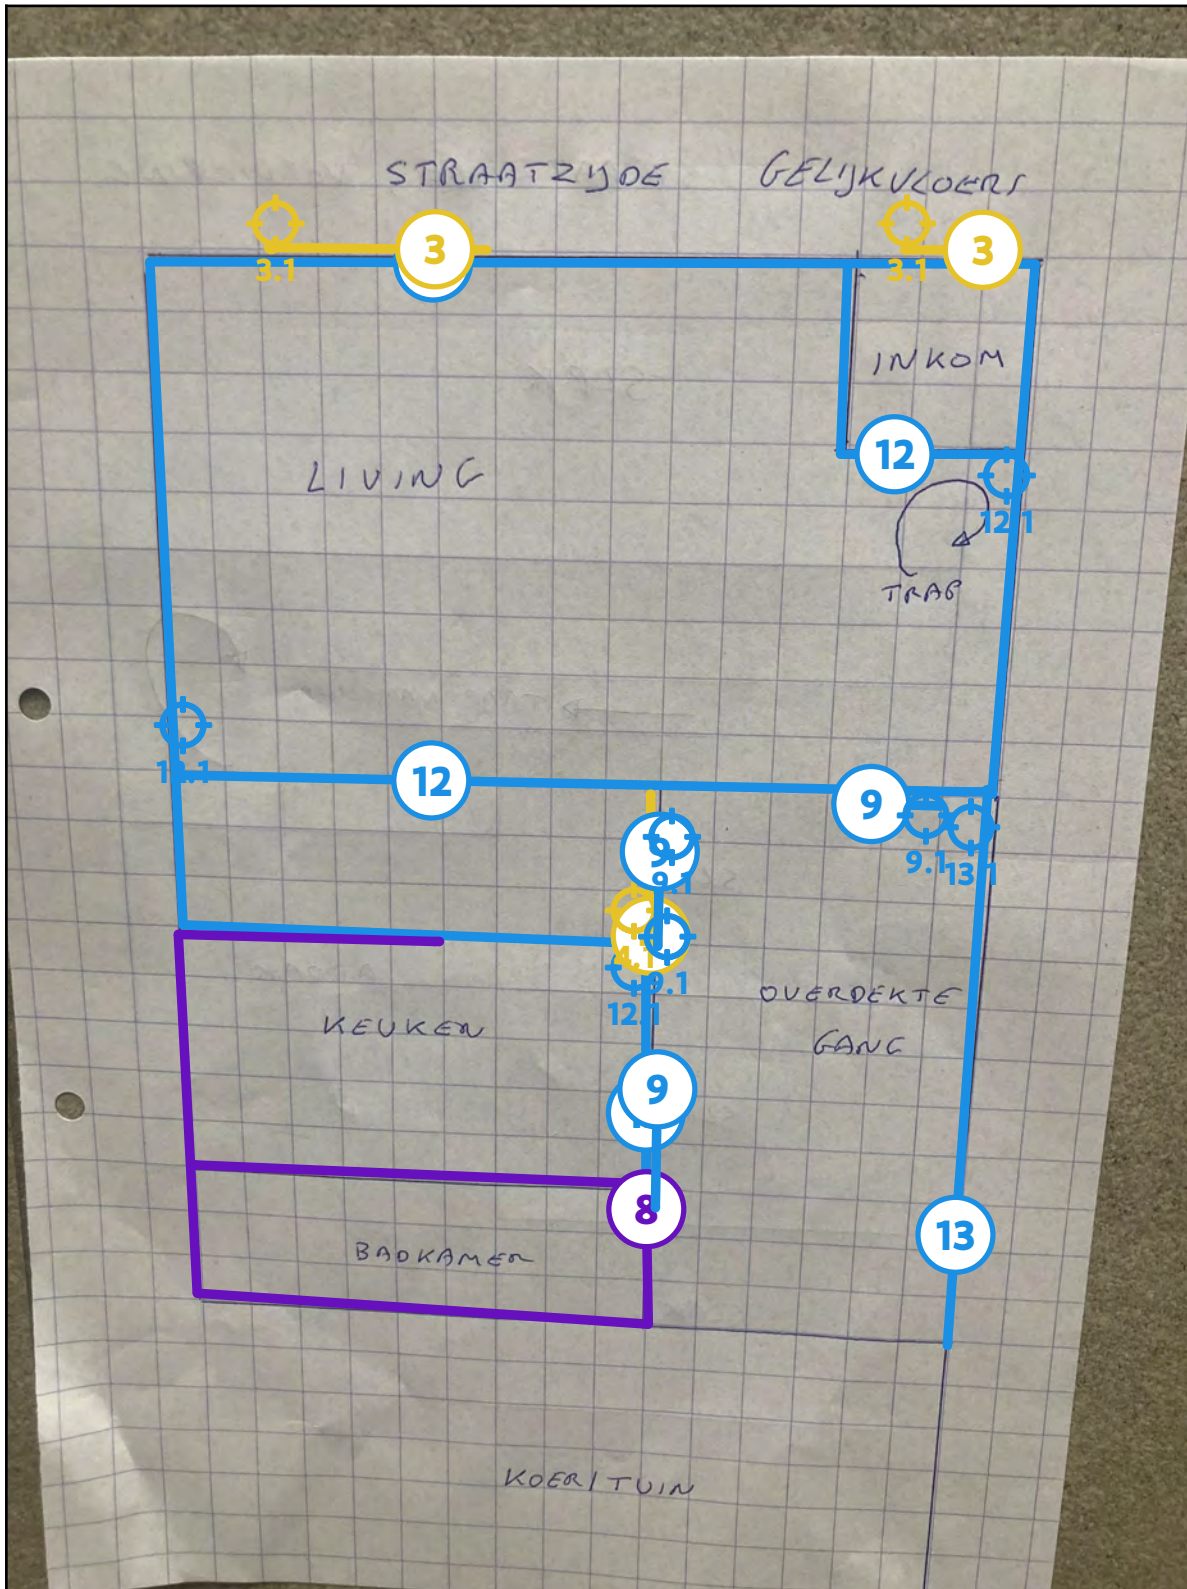
## Plan 1.2: gelijkvloers

3. kit tussen alu raamprofielen en muur in voorgevel	Asbestmateriaal	Zorgvuldig beheren
3.1 Code: MV09 1053445AK	Mengmonster	-
4. wandplaten in living	Asbestmateriaal	Zorgvuldig beheren
4.1 Code: MV03 1053444AK	Puntmonster	-
8. tegellijm wandtegels keuken en badkamer	Advies	-
9. kit tussen houten raamprofiel en Enkel glas	Geen asbest	-
9.1 Code: MV06 1053257AK	Mengmonster	-
12. bezetwerk muren	Geen asbest	-
12.1 Code: MV01 1053443AK	Mengmonster	-
13. leien zijgevel buur links	Geen asbest	-
13.1 Code: MV08 1053260AK	Puntmonster	-

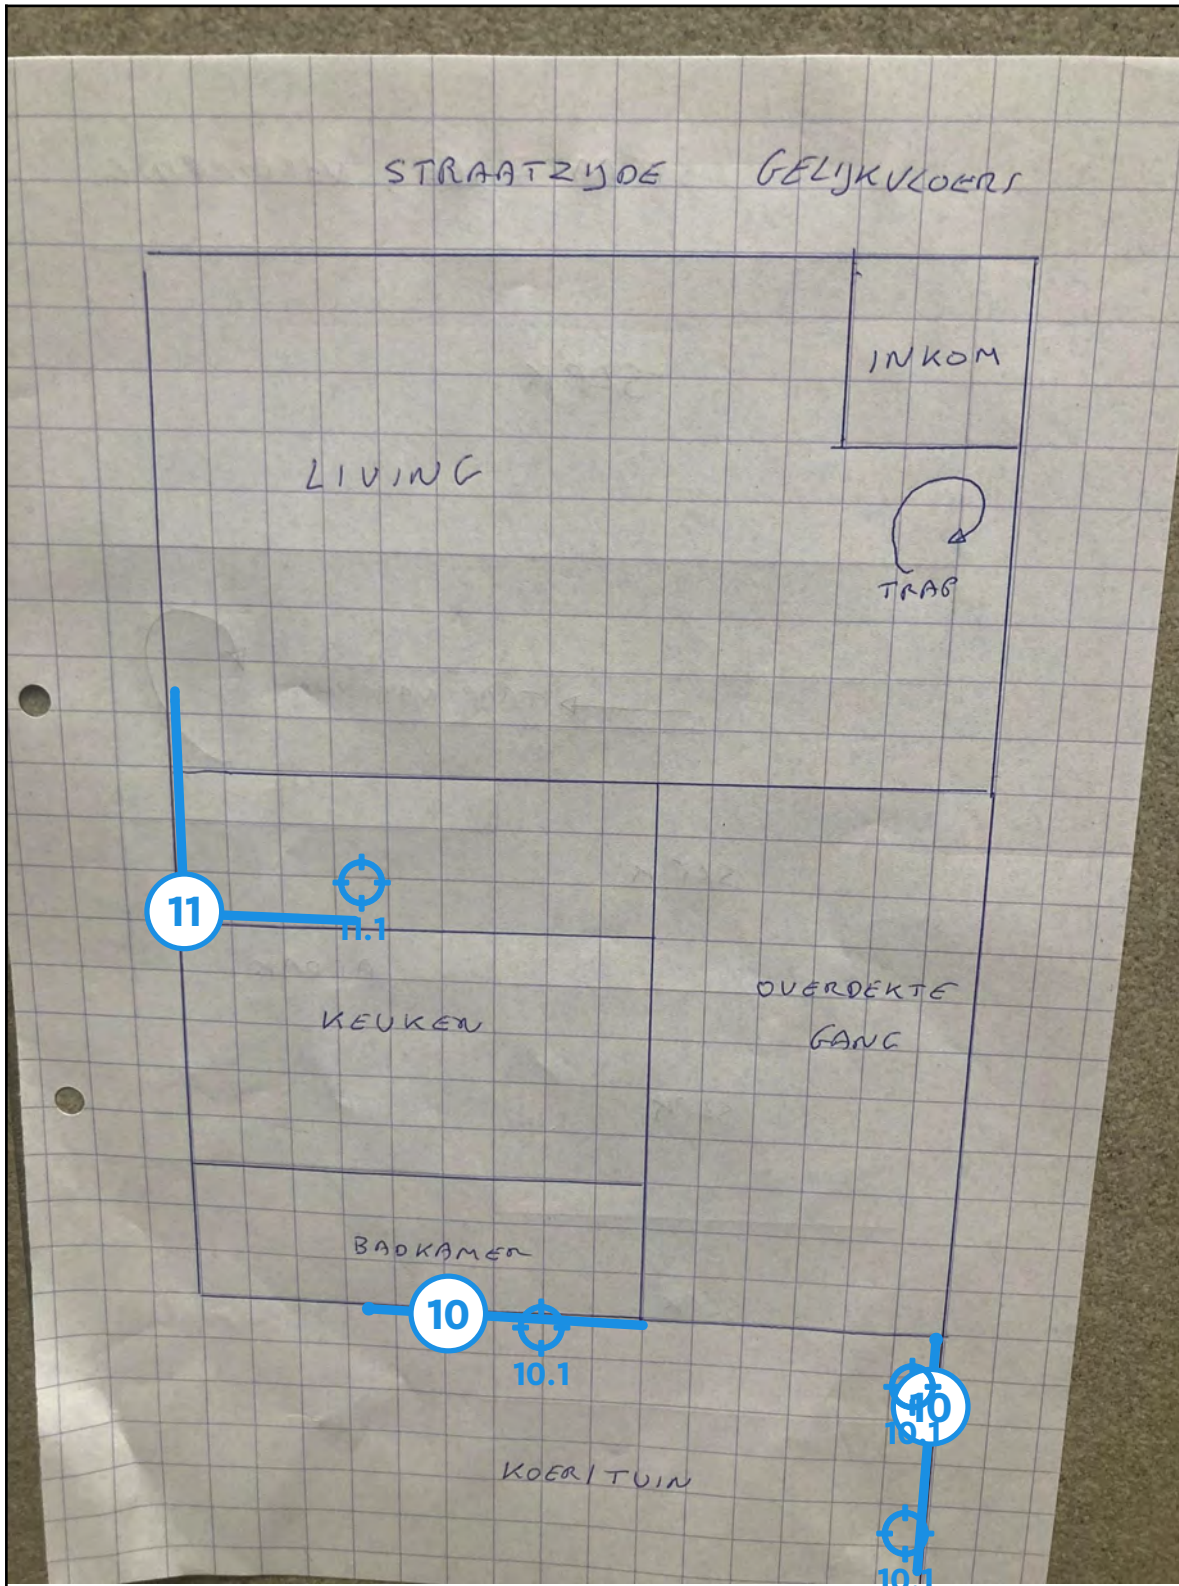
## Plan 1.3: gelijkvloers

10. cementering muur koer/terras	Geen asbest	-
10.1 Code: MV07 1053258AK	Mengmonster	-
11. wandtegels in living	Geen asbest	-
11.1 Code: MV03 1053459AK	Puntmonster	-

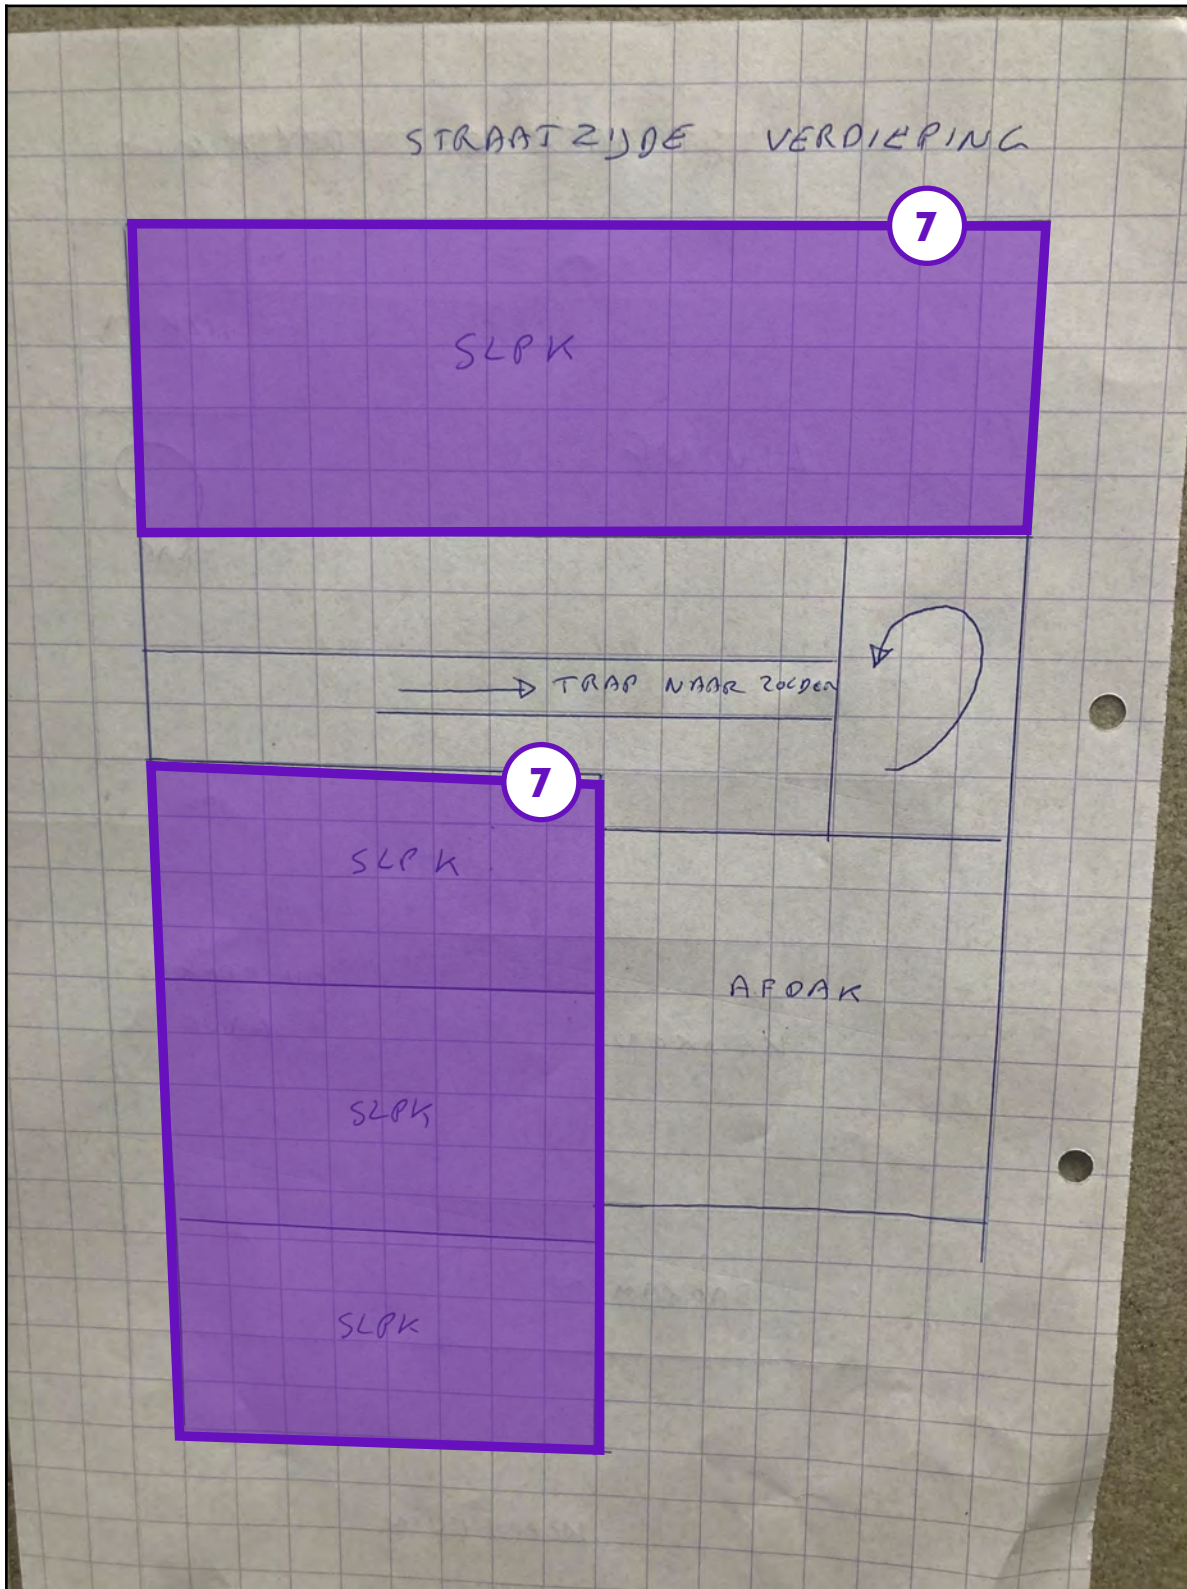
# Plan 1.4: verdieping

7. plafond en wanden	Advies	-
----------------------	--------	---

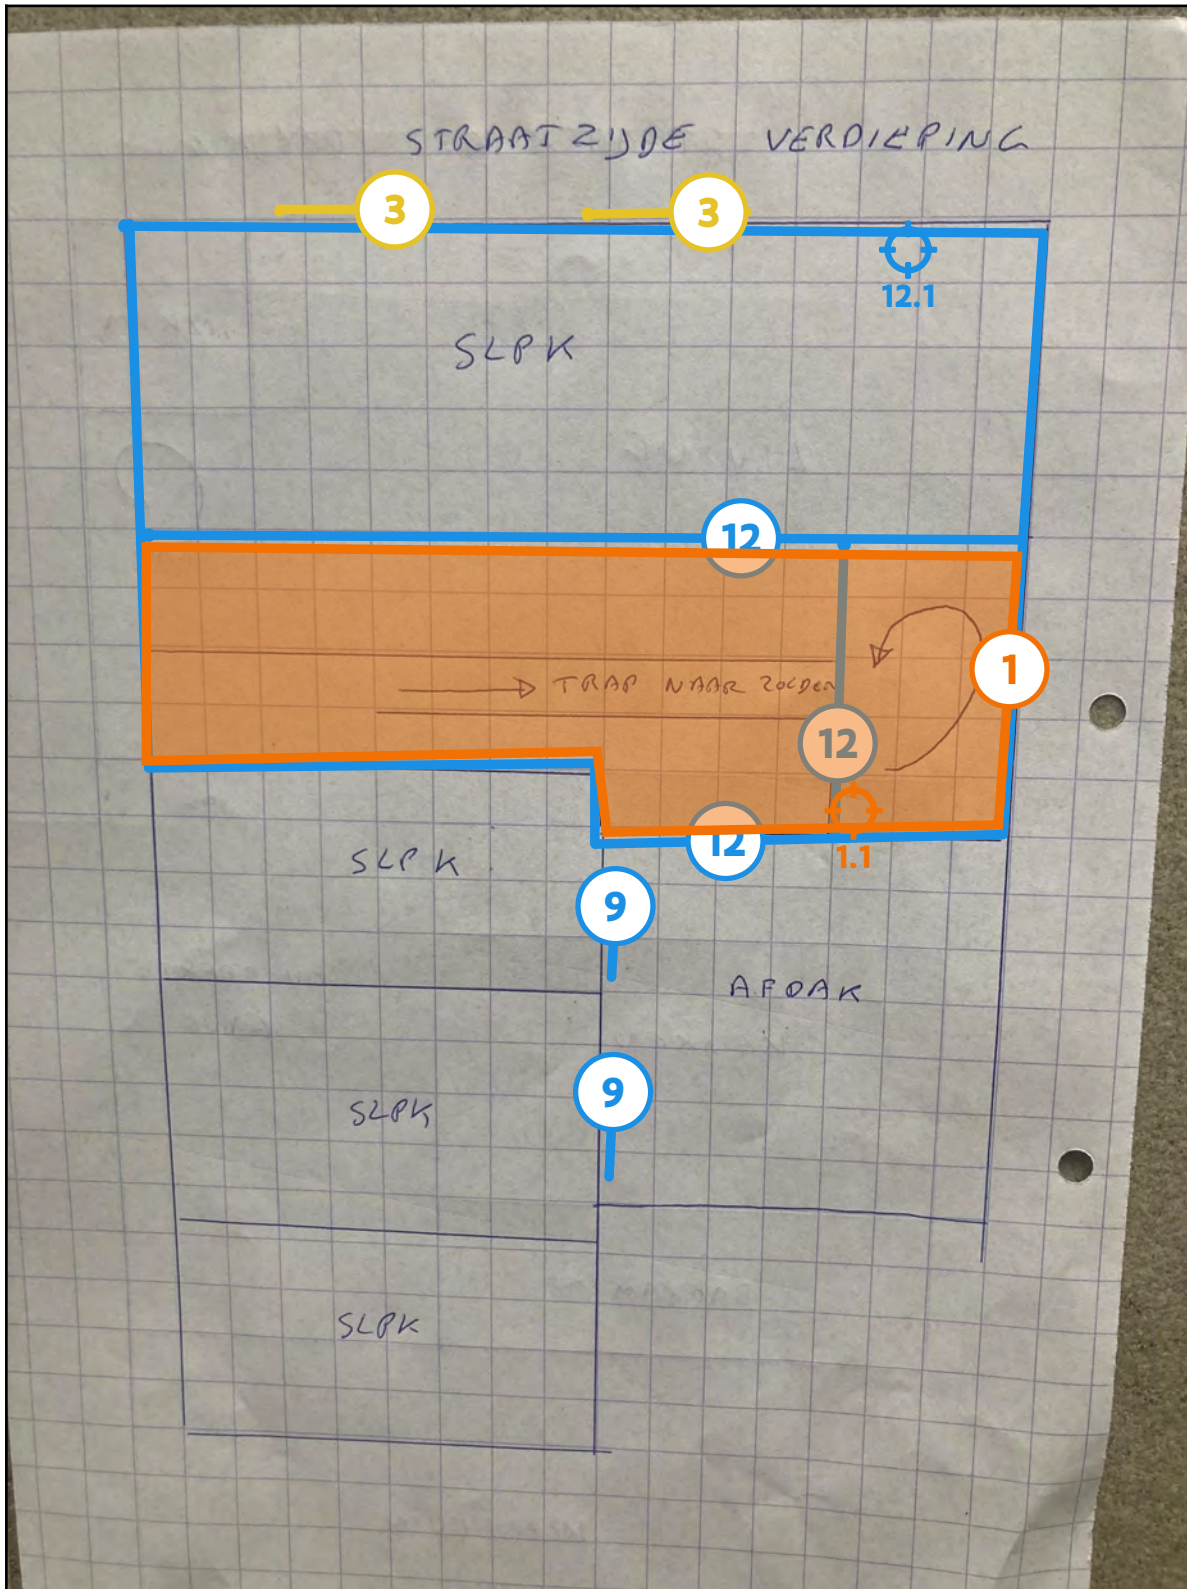
# Plan 1.5: verdieping

1. bezetwerk plafonds living en traphal boven	Asbestmateriaal	Maatregelen nemen
1.1 Code: MV04 1053256AK	Mengmonster	-
3. kit tussen alu raamprofielen en muur in voorgevel	Asbestmateriaal	Zorgvuldig beheren
9. kit tussen houten raamprofiel en Enkel glas	Geen asbest	-
12. bezetwerk muren	Geen asbest	-
12.1 Code: MV01 1053443AK	Mengmonster	-

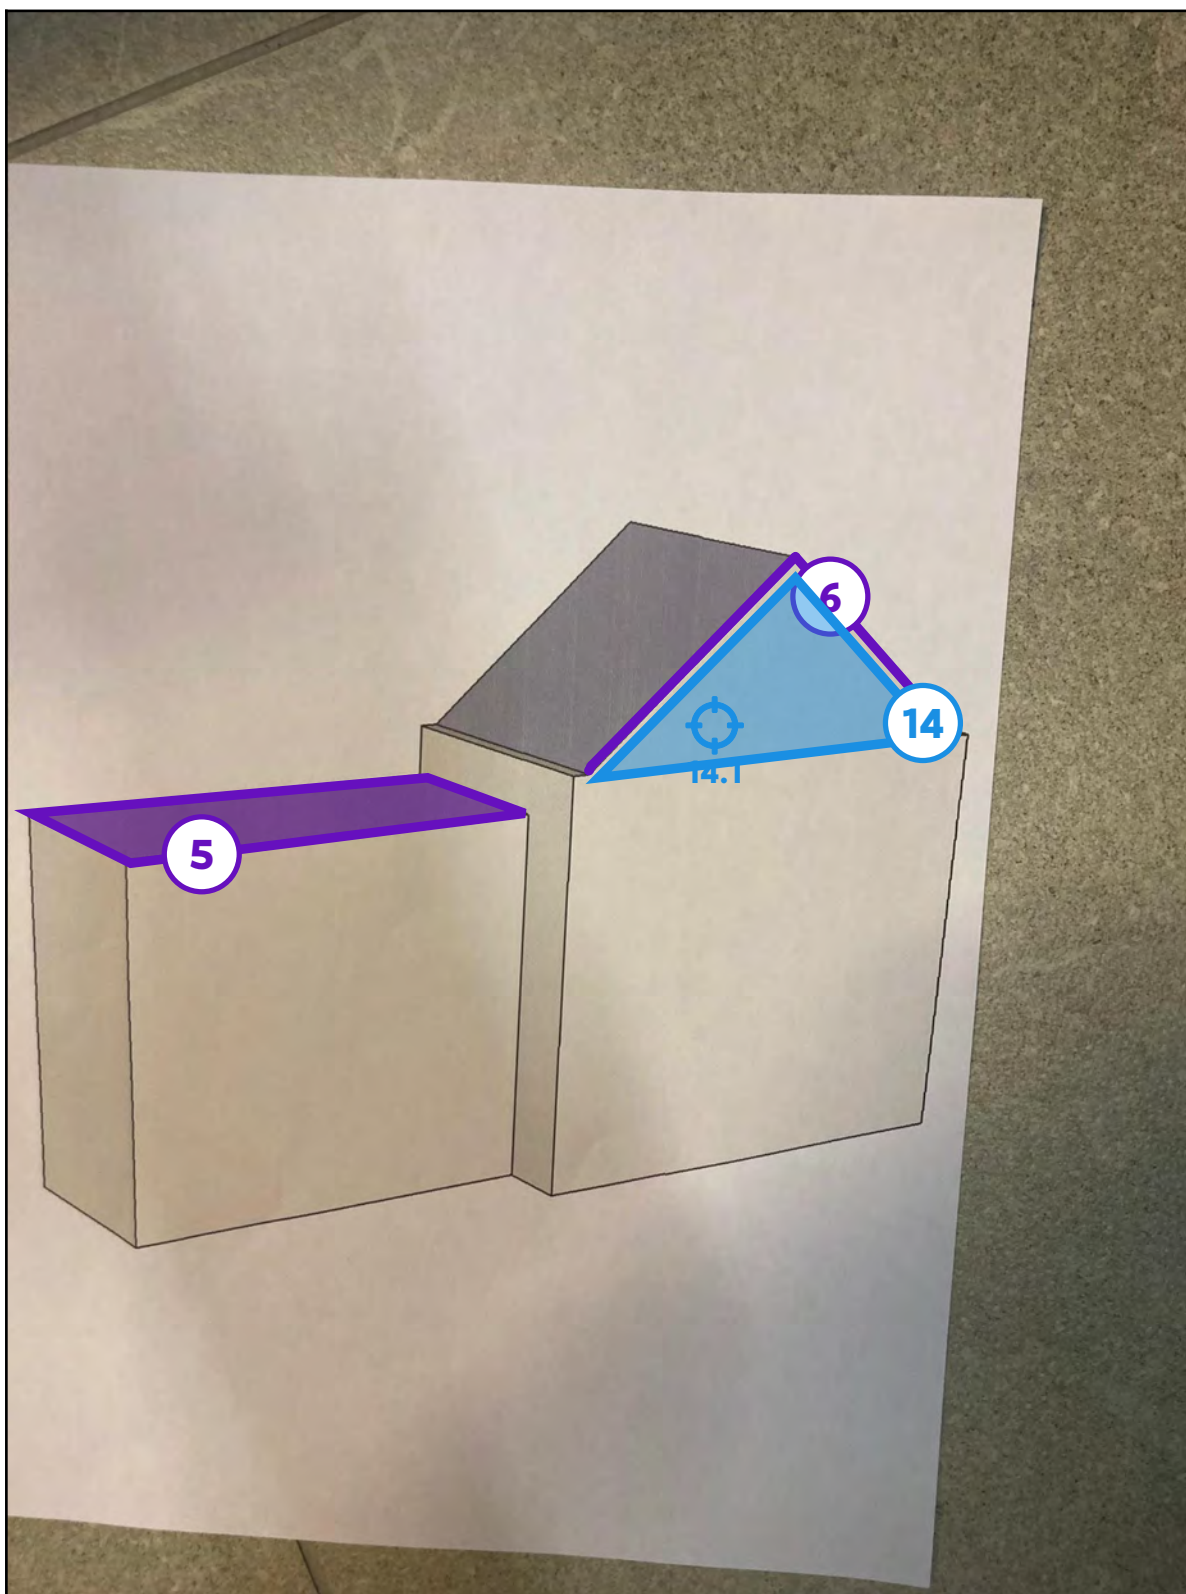
## Plan 1.6: doorsnede

5. plat dak achterbouw	Beperking	-
6. zadeldak	Advies	-
14. bezetwerk zolder	Geen asbest	-
14.1 Code: MV05 1053259AK	Mengmonster	-

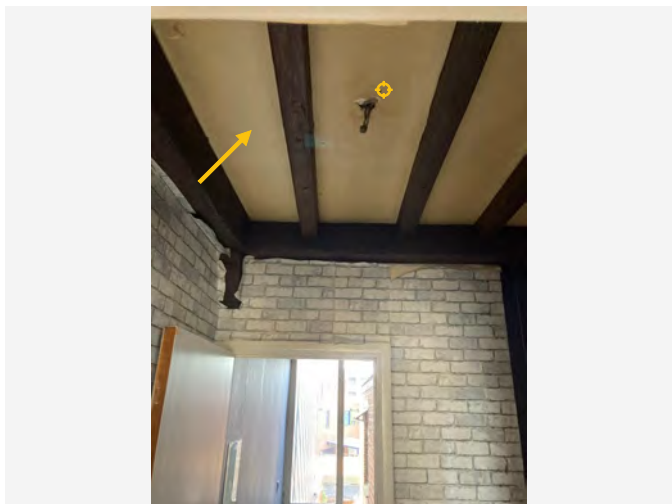
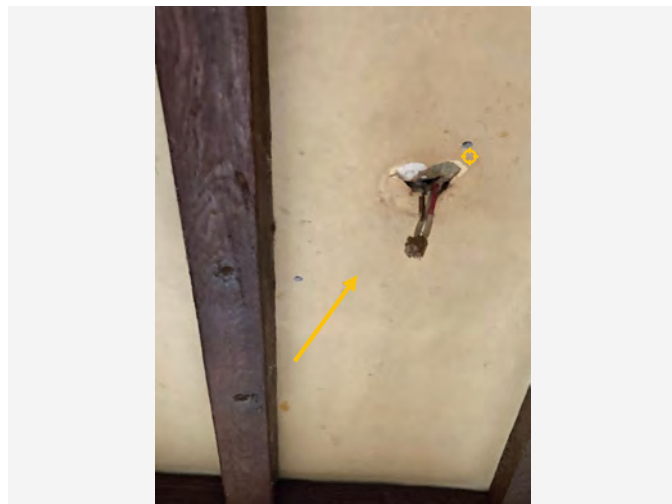
Het asbestmateriaal valt onder de mijlpaal van 2034.

Eindbeoordeling materiaalrisico	Verhoogd materiaalrisico en/of verhoogde kans op vezelvrijgave
---------------------------------	--

Gebondenheid	Categorie 2: niet-hechtgebonden met matrix
Asbestsoort (vezeltype)	Amfibool aanwezig, uitgezonderd crocidoliet
Asbestconcentratie	Laag (< 50%)
Afschermingsgraad van het gehele materiaal	Geheel of deels (ook) vrij aan de binnenlucht
Toestand van het materiaal	Licht beschadigd, licht verweerd. Intact calciumsilicaatmateriaal of categorie III 'gebondenheid'

#	Type	Referentie	Resultaat
1.1	Mengmonster	MV04 1053256AK	Chrysotiel, Amosiet

Beschrijving	bezetwerk plafonds living en traphal boven
Omgeving	Binnen
Primaire drager	Plafond
Asbestmateriaal	In-situ afwerkingslagen - Pleisterwerk (wand, plafond, ...)
Bindmiddel van asbestmateriaal	Gips - kalk
Gebondenheid op basis van bindmiddel	Niet-hechtgebonden
Hoeveelheid (oppervlakte - dikte - aantal)	<ul style="list-style-type: none"><li>• 20,00 m<sup>2</sup> - 1,00 cm - 1 stuk</li></ul>
Totaal volume	0,20 m <sup>3</sup>
Eenvoudig bereikbaar	Ja
Bevestigingswijze	<ul style="list-style-type: none"><li>• Verlijmd, ingegoten, versmeerd</li></ul>
Identificatiemethode	Vaststelling met monstername
Destructieve handeling voor identificatie	Nee

- Zorg voor een veilig beheer. Vermijd het beschadigen van het asbestmateriaal. Controleer de toestand jaarlijks op wijzigingen.

- Hermetische zone (erkend asbestverwijderaar)  
Dit asbesthoudend bezetwerk mag ingekapseld worden door bv gyproc platen er tegen te schroeven. Indien men er toch voor kiest om het bezetwerk te verwijderen dient dit te gebeuren door een gespecialiseerde firma die het bezetwerk zal verwijderen in een hermetische zone. Als men gaten wil boren in dit bezetwerk moet men het bezetwerk eerst goed bevochtigen of fixeren. Draag steeds beschermende kledij (mondmasker en wegwerphandschoenen) als men het bezetwerk gaat beschadigen. Er is een mengmonster genomen (op minstens 4 verschillende plaatsen) wat wil zeggen dat er mogelijk plafonds zijn waar er geen asbesthoudend bezetwerk is op aangebracht. Het bezetwerk is geschilderd en vormt daardoor geen direct gevaar voor de gezondheid. Verschillende plafonds zijn ook afgewerkt met houten platen met mogelijk ook asbesthoudend bezetwerk achter deze houten platen.

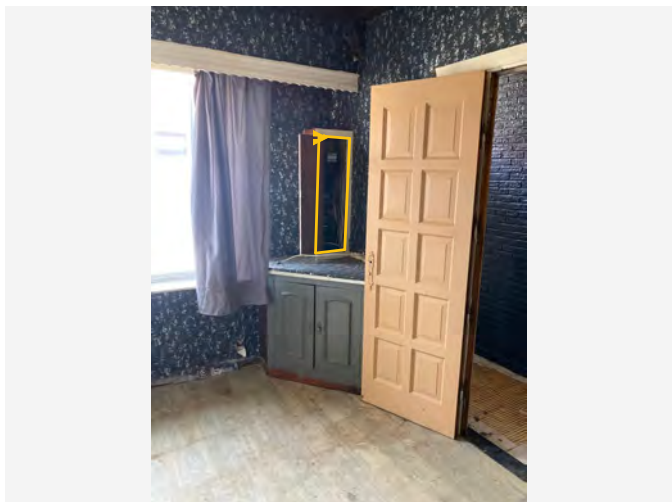
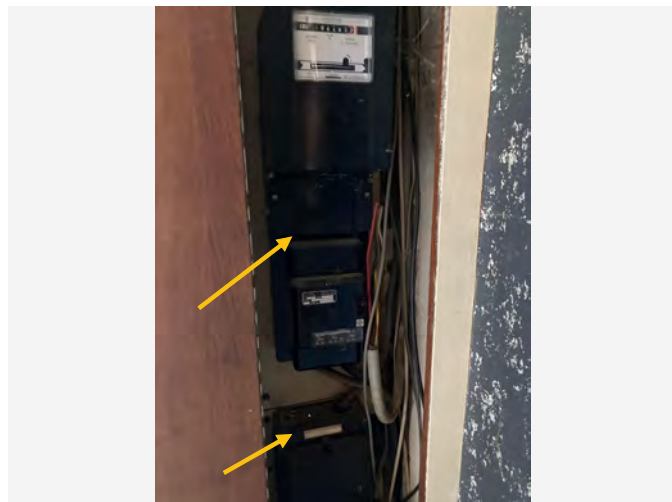
Het asbestmateriaal valt onder de mijlpaal van 2040.

Eindbeoordeling materiaalrisico	Laag materiaalrisico en/of verlaagde kans op vezelvrijgave
---------------------------------	--

Gebondenheid	Categorie 1: hechtgebonden in oorsprong
Asbestsoort (vezeltype)	Alleen chrysotiel
Asbestconcentratie	Laag (< 50%)
Afschermingsgraad van het gehele materiaal	Geheel of deels (ook) vrij aan de binnenlucht
Toestand van het materiaal	Licht beschadigd, licht verweerd. Intact calciumsilicaatmateriaal of categorie III 'gebondenheid'

Beschrijving	bakelite meter kastjes
Omgeving	Binnen
Primaire drager	Binnenwand
Asbestmateriaal	Plaat, paneel, tablet - Type Bakeliet
Bindmiddel van asbestmateriaal	Kunststof of -hars
Gebondenheid op basis van bindmiddel	Hecht
Hoeveelheid (oppervlakte - dikte - aantal)	• 0,50 m <sup>2</sup> - 0,28 cm - 1 stuk
Totaal volume	0,001 m <sup>3</sup>
Eenvoudig bereikbaar	Ja
Bevestigingswijze	• Geschroefd
Identificatiemethode	Vaststelling zonder monstername
Destructieve handeling voor identificatie	Nee

- Zorg voor een veilig beheer. Vermijd het beschadigen van het asbestmateriaal. Controleer de toestand jaarlijks op wijzigingen.

- Eenvoudige handelingen: mag via doe-het-zelf of door werknemer(s) met opleidingsattest eenvoudige handelingen  
Deze elektriciteits meters zijn eigendom van de elektriciteits maatschappij en zullen vervangen worden bij het plaatsen van digitale meterkasten. Deze bakeliete elektriciteits kastjes kunnen eenvoudig losgemaakt en verwijderd worden, zonder deze toepassing te beschadigen. Draag steeds beschermende kledij ( wegwerphandschoenen en mondmasker FFP3 ) bij het verwijderen. Deze bakeliete toepassing dient nadien, dubbel verpakt in plastic folie, weggebracht worden als asbestafval naar het containerpark.

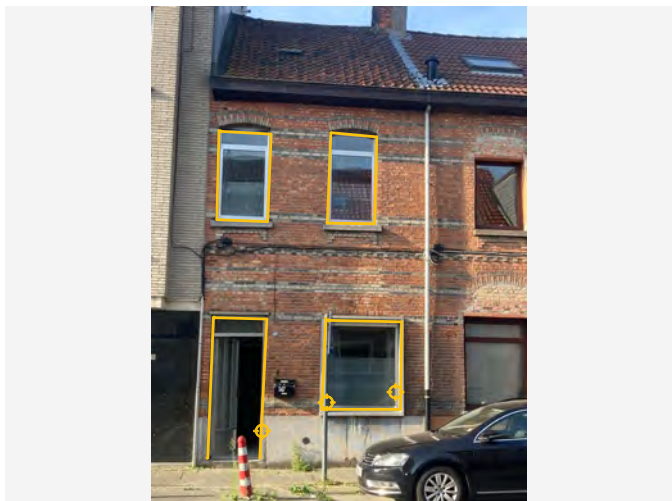
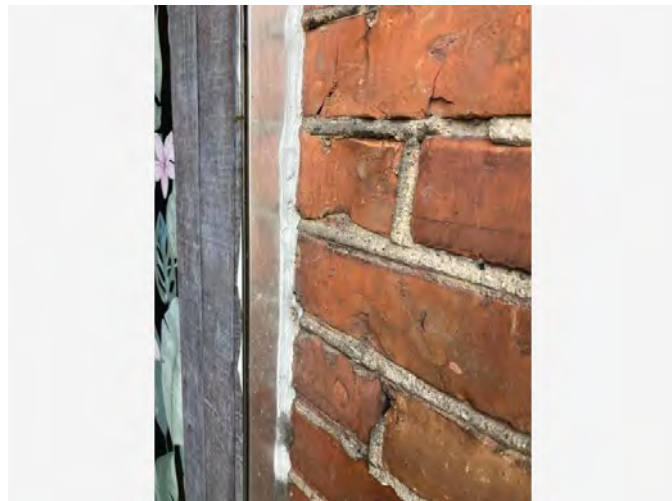
# Fiche 3: kit tussen alu raamprofielen en muur in voorgevel

Het asbestmateriaal valt onder de mijlpaal van 2040.

Eindbeoordeling materiaalrisico	Laag materiaalrisico en/of verlaagde kans op vezelvrijgave
---------------------------------	--

Gebondenheid	Categorie 1: hechtgebonden in oorsprong
Asbestsoort (vezeltype)	Alleen chrysotiel
Asbestconcentratie	Laag (< 50%)
Afschermingsgraad van het gehele materiaal	Geheel of deels (ook) vrij aan de binnenlucht
Toestand van het materiaal	Licht beschadigd, licht verweerd. Intact calciumsilicaatmateriaal of categorie III 'gebondenheid'

#	Type	Referentie	Resultaat
3.1	Mengmonster	MV09 1053445AK	Chrysotiel

<b>Beschrijving</b>	kit tussen alu raamprofielen en muur in voorgevel
<b>Omgeving</b>	Buiten
<b>Primaire drager</b>	Wandopening verticaal (raam, deur, ...)
<b>Asbestmateriaal</b>	In-situ afwerkingslagen - Pasta, stopverf, voegsel, stopsel, vulsel, mastiek, katten, ...
<b>Bindmiddel van asbestmateriaal</b>	Kitten, mastiek, pasta
<b>Gebondenheid op basis van bindmiddel</b>	Hecht
<b>Hoeveelheid (gewicht - aantal)</b>	<ul style="list-style-type: none"><li>• 10,00 kg - 1 stuk</li></ul>
<b>Totaal gewicht</b>	10,00 kg
<b>Eenvoudig bereikbaar</b>	Ja
<b>Bevestigingswijze</b>	<ul style="list-style-type: none"><li>• Verlijmd, ingegoten, versmeerd</li></ul>
<b>Identificatiemethode</b>	Vaststelling met monstername
<b>Destructieve handeling voor identificatie</b>	Nee

- Zorg voor een veilig beheer. Vermijd het beschadigen van het asbestmateriaal. Controleer de toestand jaarlijks op wijzigingen.

- Eenvoudige handelingen: mag via doe-het-zelf of door werknemer(s) met opleidingsattest eenvoudige handelingen  
Deze hechtgebonden asbesthoudende kit dient losgemaakt worden ( bij het vervangen van de raamprofielen ) en als asbesthoudend afval, dubbel verpakt in plasticfolie, weg gebracht te worden naar het containerpark. Bevochtig en draag steeds beschermende kledij ( wegwerphandschoenen, FFP3 mondmasker en wegwerp overall type 5/6, bij het verwijderen. Aangezien er bij het losmaken van de kit tussen het raamprofiel en de muur, asbestvezels kunnen vrijkomen , dient dit te gebeuren door een erkende firma met ervaring in asbestverwijdering.

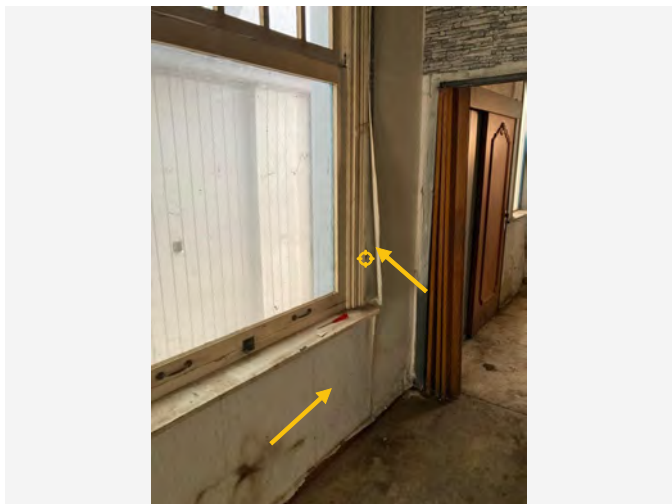
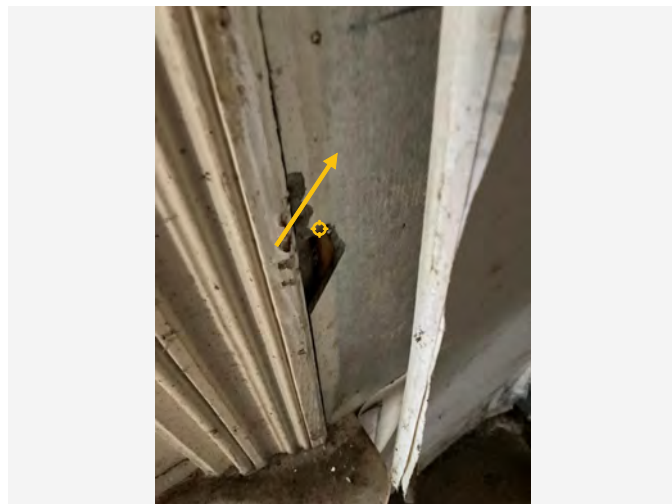
Het asbestmateriaal valt onder de mijlpaal van 2040.

Eindbeoordeling materiaalrisico	Laag materiaalrisico en/of verlaagde kans op vezelvrijgave
---------------------------------	--

Gebondenheid	Categorie 1: hechtgebonden in oorsprong
Asbestsoort (vezeltype)	Crocidoliet aanwezig
Asbestconcentratie	Laag (< 50%)
Afschermingsgraad van het gehele materiaal	Niet stootvaste afscherming
Toestand van het materiaal	Licht beschadigd, licht verweerd. Intact calciumsilicaatmateriaal of categorie III 'gebondenheid'

#	Type	Referentie	Resultaat
4.1	Puntmonster	MV03 1053444AK	Chrysotiel, Crocidoliet

Beschrijving	wandplaten in living
Omgeving	Binnen
Primaire drager	Binnenwand
Asbestmateriaal	Plaat, paneel, tablet - Type Menuiserie
Bindmiddel van asbestmateriaal	Cement
Gebondenheid op basis van bindmiddel	Hecht
Hoeveelheid (oppervlakte - dikte - aantal)	• 10,00 m <sup>2</sup> - 0,40 cm - 1 stuk
Totaal volume	0,04 m <sup>3</sup>
Eenvoudig bereikbaar	Ja
Bevestigingswijze	• Geschroefd
Identificatiemethode	Vaststelling met monstername
Destructieve handeling voor identificatie	Nee

- Zorg voor een veilig beheer. Vermijd het beschadigen van het asbestmateriaal. Controleer de toestand jaarlijks op wijzigingen.
- Verwijder dit asbestmateriaal zo snel mogelijk. Volg de toestand goed op.

- Eenvoudige handelingen: enkel door erkend asbestverwijderaar  
Deze asbesthoudende platen dienen voorzichtig, zonder te beschadigen, te breken, te verslijpen of te storten, losgemaakt te worden en in een speciale asbest afval container gelegd te worden. Bevochtig de platen en draag steeds beschermende kledij ( wegwerphandschoenen, mondk masker FFP3 en wegwerpoverall type 5/6 ) bij het verwijderen van deze platen.

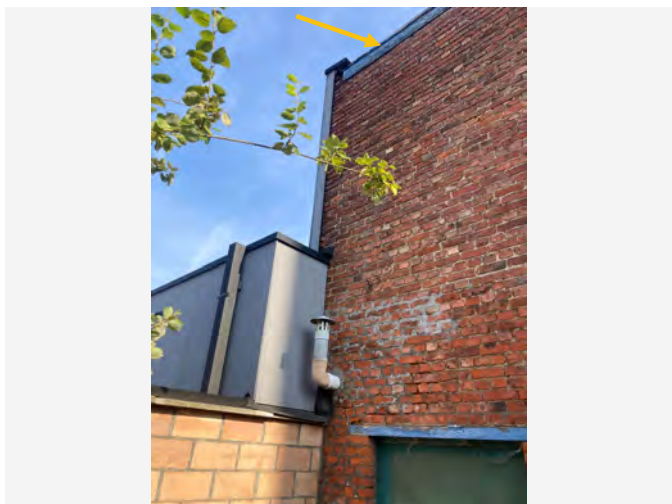
**Reden:** Het te onderzoeken materiaal situeert zich hoger dan 3,50 m te rekenen vanaf een veilige ondergrond

**Uitleg van de asbestdeskundige:** De dakbedekking van het plat dak kon niet bekeken en geïnspecteerd worden omdat het onmogelijk was het visueel en fysisch te bereiken was.

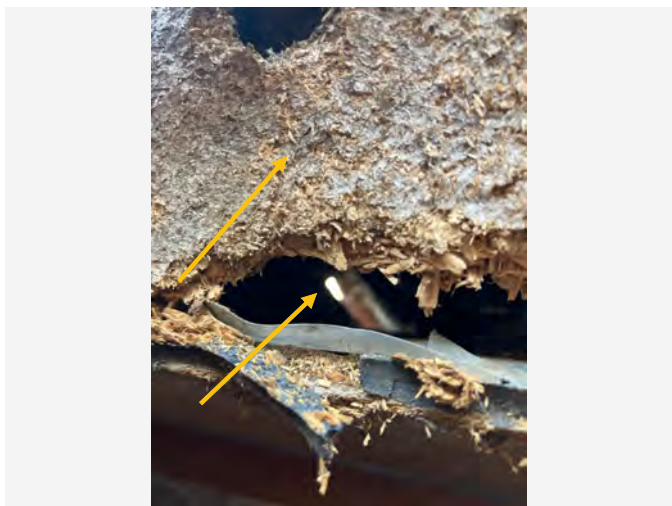
Er zijn geen onderdakplaten aanwezig en de binnenaafwerking bestaat uit niet asbesthoudende kartonachtige platen. Dus geen asbest aanwezig in het zadeldak.

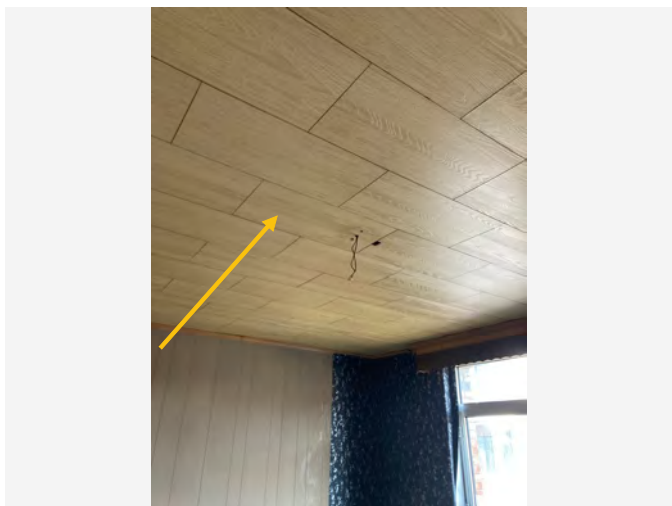
Verschillende plafonds en muurwanden zijn afgewerkt met diverse platen ( hout/ gyproc ) waardoor er niet kon nagegaan worden of er achter deze platen asbesthoudend bezetwerk aanwezig is.

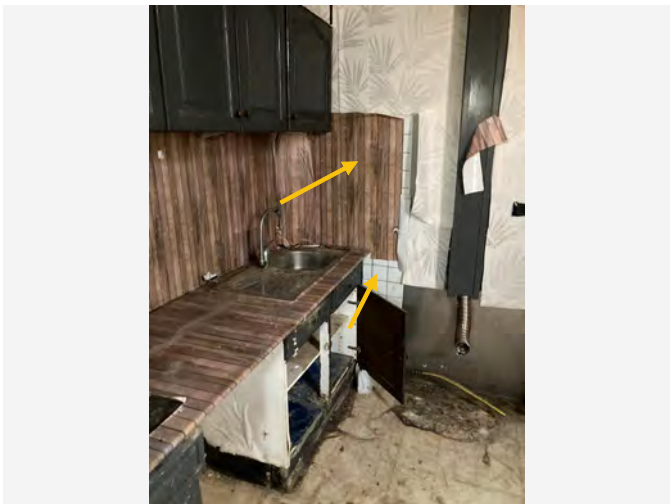
Er kon geen inspectie plaats vinden van de tegellijm achter de tegels van de keuken en de badkamer omdat er geen beschadigde tegels aanwezig waren. Als de wandtegels verwijderd worden, moet er zeker via laboanalyse , een inspectie van de gebruikte tegellijm plaats vinden. Indien de tegellijm asbesthoudend is, moet deze in hermetische zone verwijderd worden.

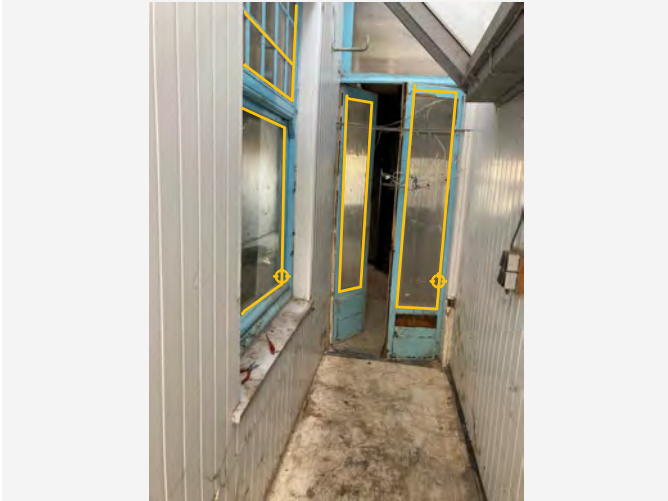
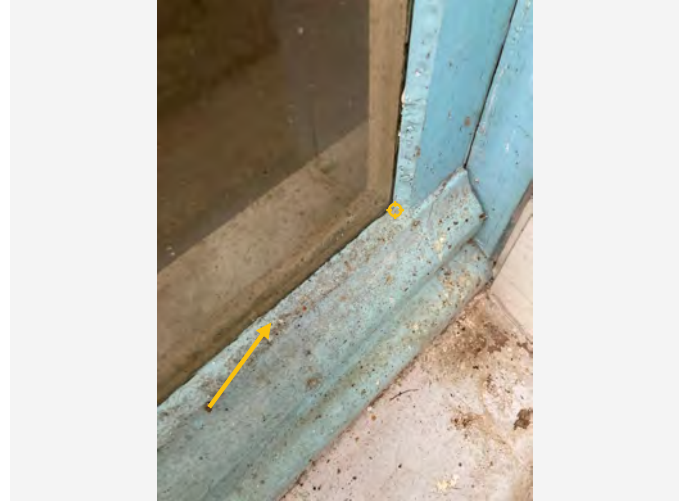
Geen asbest

#	Type	Referentie	Resultaat
9.1	Mengmonster	MV06 1053257AK	Geen asbest

<b>Beschrijving</b>	kit tussen houten raamprofiel en Enkel glas
<b>Omgeving</b>	Buiten
<b>Primaire drager</b>	Wandopening verticaal (raam, deur, ...)
<b>Bindmiddel van materiaal</b>	Kitten, mastiek, pasta
<b>Gebondenheid op basis van bindmiddel</b>	Hecht
<b>Hoeveelheid (gewicht - aantal)</b>	<ul style="list-style-type: none"><li>• 15,00 kg - 1 stuk</li></ul>
<b>Totaal gewicht</b>	15,00 kg
<b>Identificatiemethode</b>	Vaststelling met monstername
<b>Destructieve handeling voor identificatie</b>	Nee

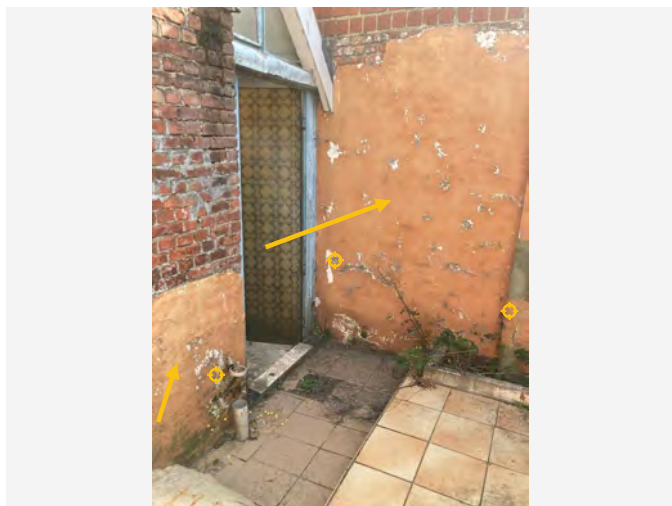
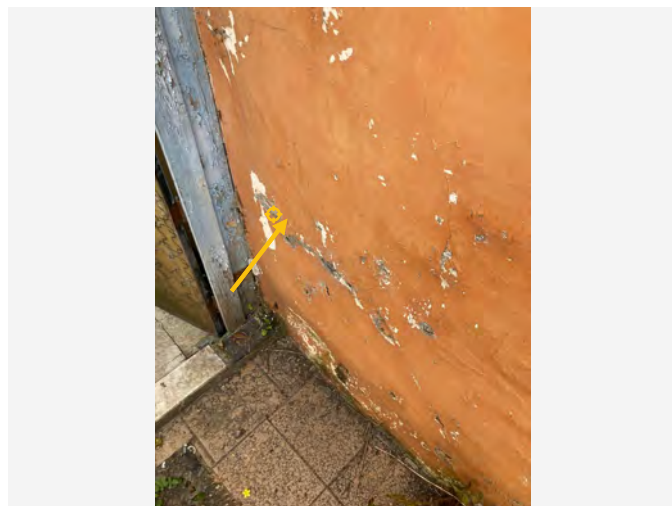
Geen asbest

#	Type	Referentie	Resultaat
10.1	Mengmonster	MV07 1053258AK	Geen asbest

<b>Beschrijving</b>	cementering muur koer/terras
<b>Omgeving</b>	Buiten
<b>Primaire drager</b>	Wand vrijstaand (scheidingsmuur, ...)
<b>Bindmiddel van materiaal</b>	Cement
<b>Gebondenheid op basis van bindmiddel</b>	Hecht
<b>Hoeveelheid (gewicht - aantal)</b>	<ul style="list-style-type: none"><li>• 45,00 kg - 1 stuk</li></ul>
<b>Totaal gewicht</b>	45,00 kg
<b>Identificatiemethode</b>	Vaststelling met monstername
<b>Destructieve handeling voor identificatie</b>	Nee

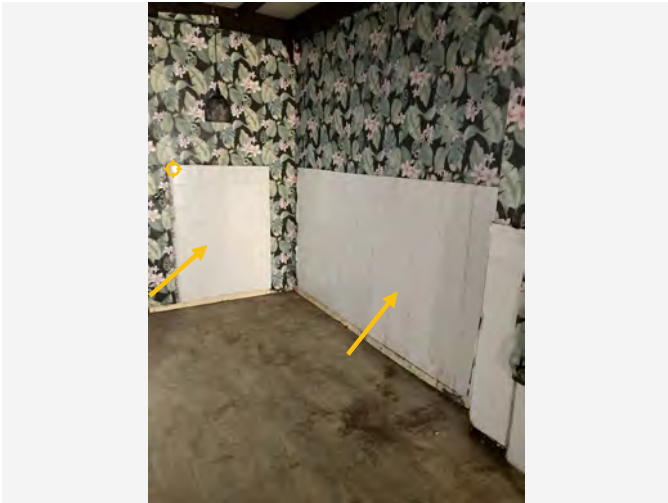
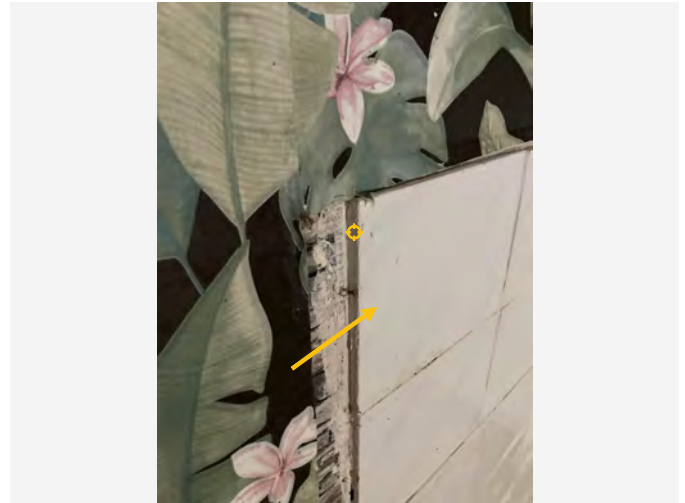
Geen asbest

#	Type	Referentie	Resultaat
11.1	Puntmonster	MV03 1053459AK	Geen asbest

Beschrijving	wandtegels in living
Omgeving	Binnen
Primaire drager	Binnenwand
Bindmiddel van materiaal	Cement
Gebondenheid op basis van bindmiddel	Hecht
Hoeveelheid (oppervlakte - dikte - aantal)	• 12,00 m <sup>2</sup> - 0,48 cm - 1 stuk
Totaal volume	0,058 m <sup>3</sup>
Identificatiemethode	Vaststelling met monstername
Destructieve handeling voor identificatie	Nee

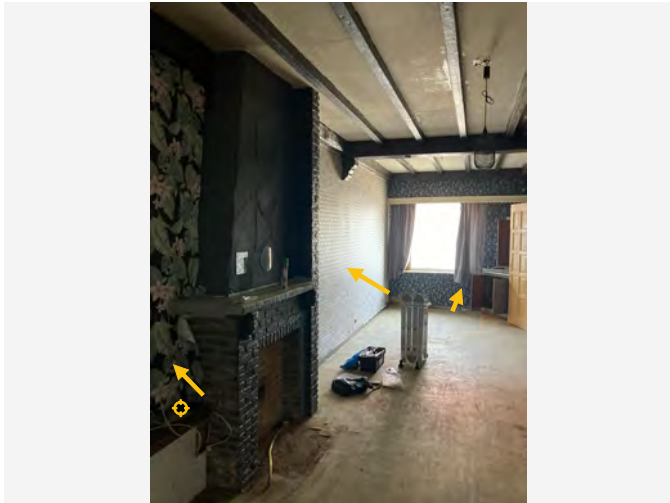
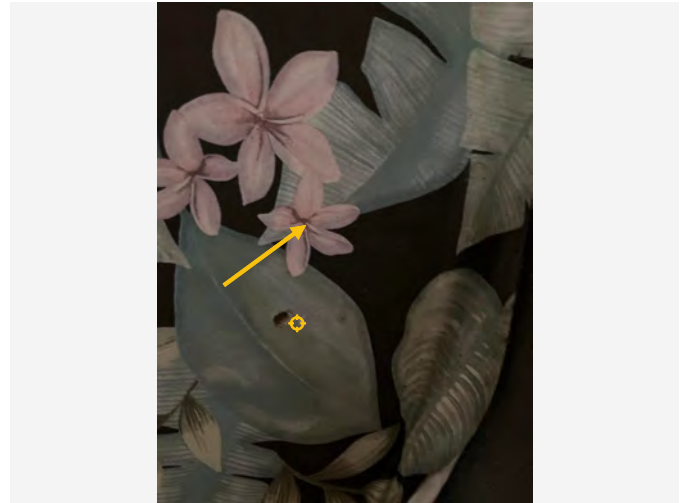
Geen asbest

#	Type	Referentie	Resultaat
12.1	Mengmonster	MV01 1053443AK	Geen asbest

Beschrijving	bezetwerk muren
Omgeving	Binnen
Primaire drager	Binnenwand
Bindmiddel van materiaal	Gips - kalk
Gebondenheid op basis van bindmiddel	Niet-hechtgebonden
Hoeveelheid (oppervlakte - dikte - aantal)	• 210,00 m <sup>2</sup> - 1,00 cm - 1 stuk
Totaal volume	2,10 m <sup>3</sup>
Identificatiemethode	Vaststelling met monsternamen
Destructieve handeling voor identificatie	Nee

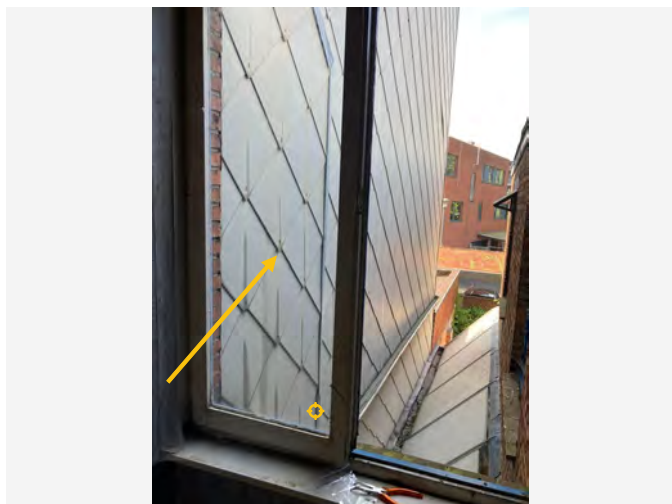
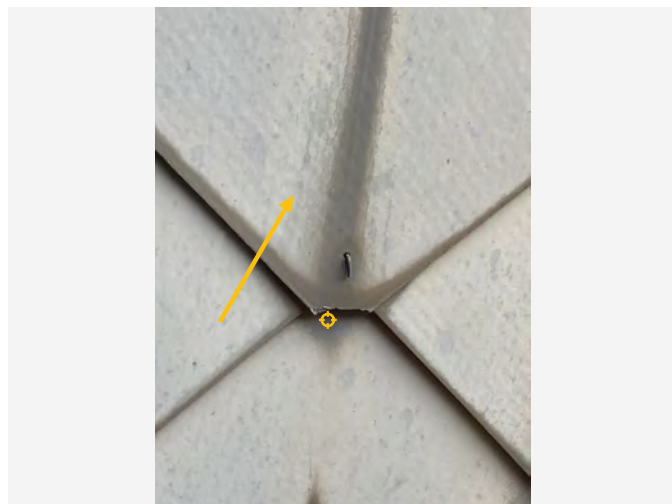
## Fiche 13: leien zijgevel buur links

Geen asbest

#	Type	Referentie	Resultaat
13.1	Puntmonster	MV08 1053260AK	Geen asbest

Beschrijving	leien zijgevel buur links
Omgeving	Buiten
Primaire drager	Wand vrijstaand (scheidingsmuur, ...)
Bindmiddel van materiaal	Cement
Gebondenheid op basis van bindmiddel	Hecht
Hoeveelheid (oppervlakte - aantal)	• 79,98 m <sup>2</sup> - 1 stuk
Totale oppervlakte	79,98 m <sup>2</sup>
Identificatiemethode	Vaststelling met monsternamen
Destructieve handeling voor identificatie	Nee
