# Asbestinventarisatetest

Mercatorstraat 147, 9100 Sint-Niklaas

Attestnummer : 20240903-000157.000

Uitgegeven op : 03.09.2024

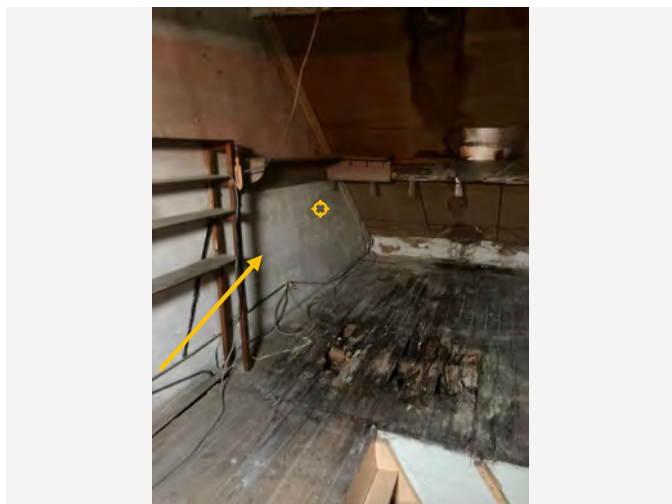
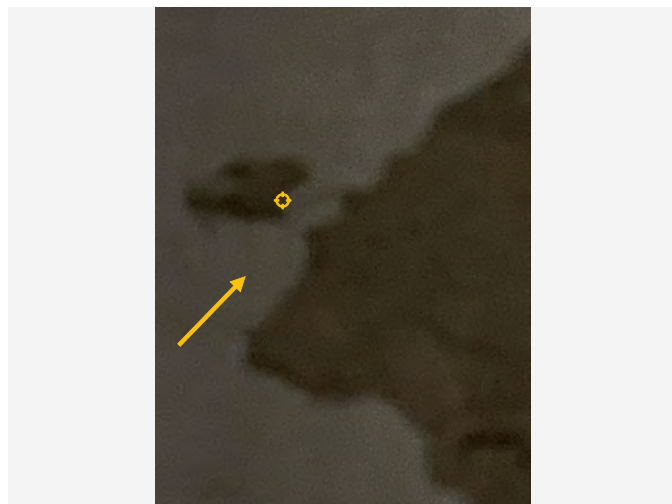
## Fiche 14: bezetwerk zolder

Geen asbest

#	Type	Referentie	Resultaat
14.1	Mengmonster	MV05 1053259AK	Geen asbest

Beschrijving	bezetwerk zolder
Omgeving	Binnen
Primaire drager	Binnenwand
Bindmiddel van materiaal	Gips - kalk
Gebondenheid op basis van bindmiddel	Niet-hechtgebonden
Hoeveelheid (oppervlakte - dikte - aantal)	• 27,97 m <sup>2</sup> - 1,00 cm - 1 stuk
Totaal volume	0,28 m <sup>3</sup>
Identificatiemethode	Vaststelling met monstername
Destructieve handeling voor identificatie	Nee
