# Asbestinventarisatetest

Rode Kruisstraat 26, 9100 Sint-Niklaas

Attestnummer : 20260202-000205.000

Uitgegeven op : 02.02.2026

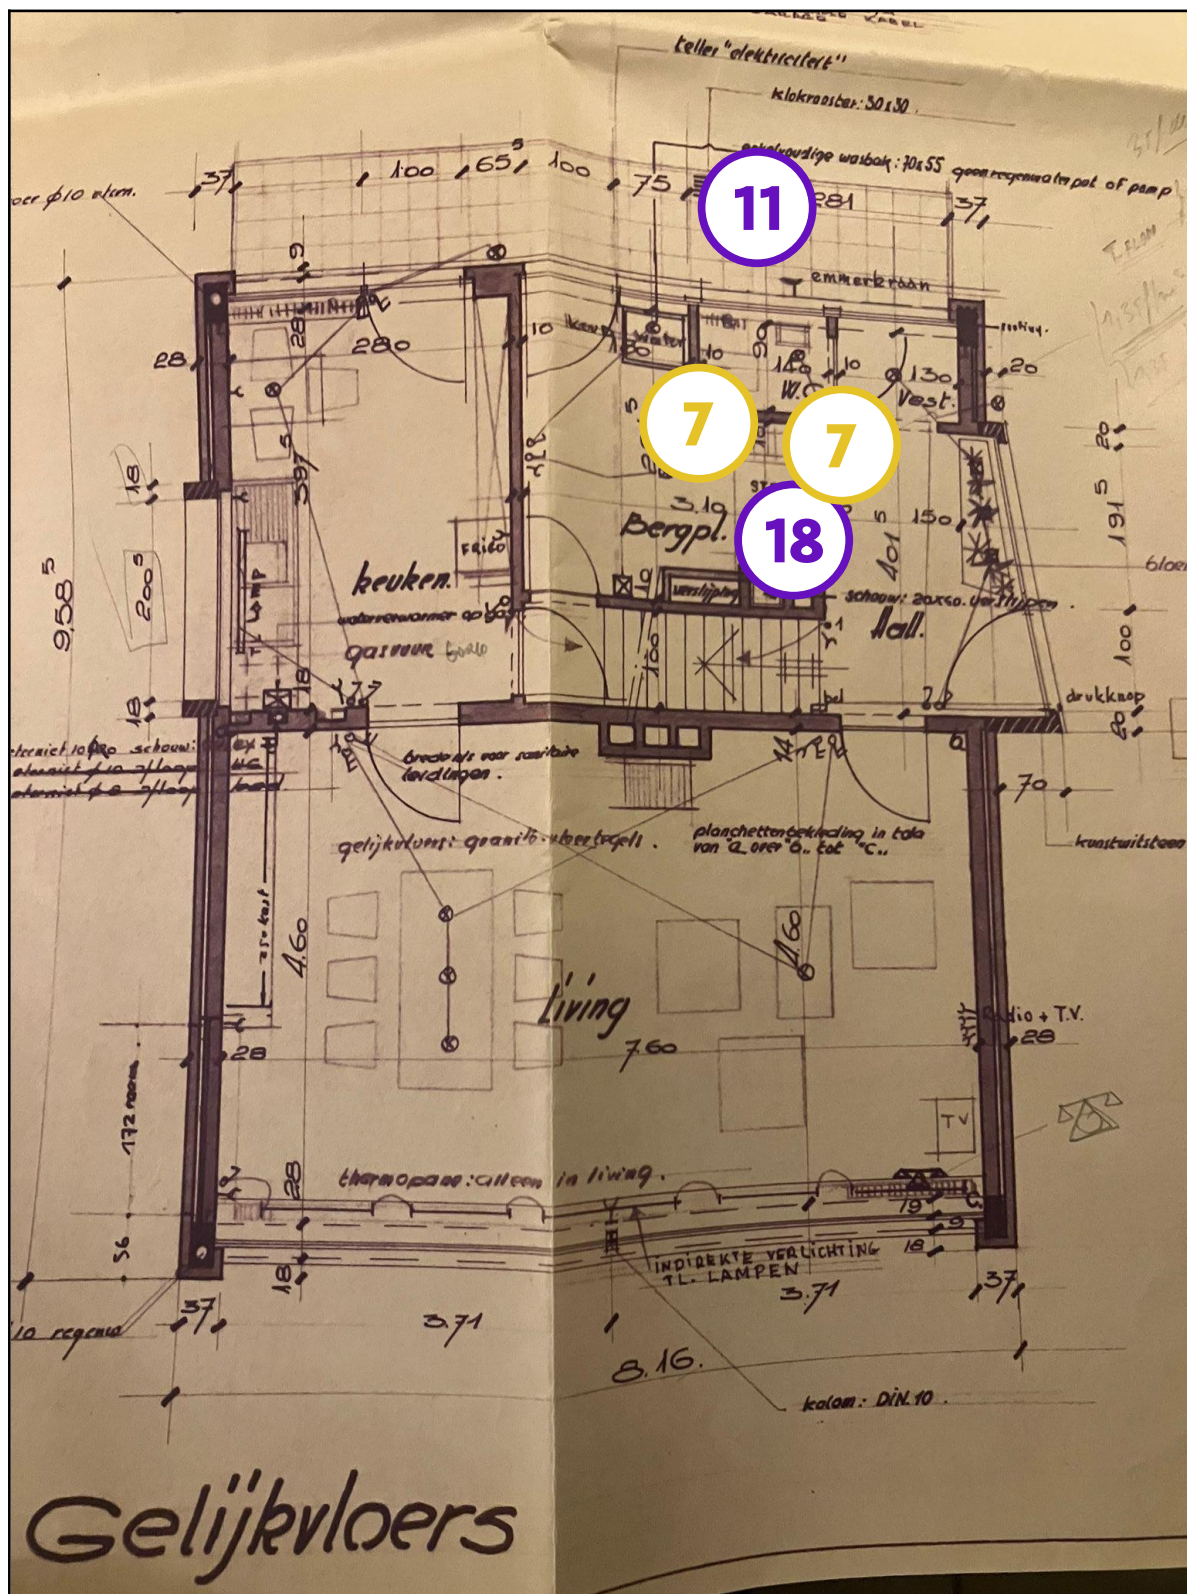
# Plan 1.2: Gelijkvloers

7. Bakeliet bakje + chauffageknoppen	Asbestmateriaal	Zorgvuldig beheren
11. Buizen in de controleput	Advies	-
18. CV-ketel	Overige ruimte of materiaal	-

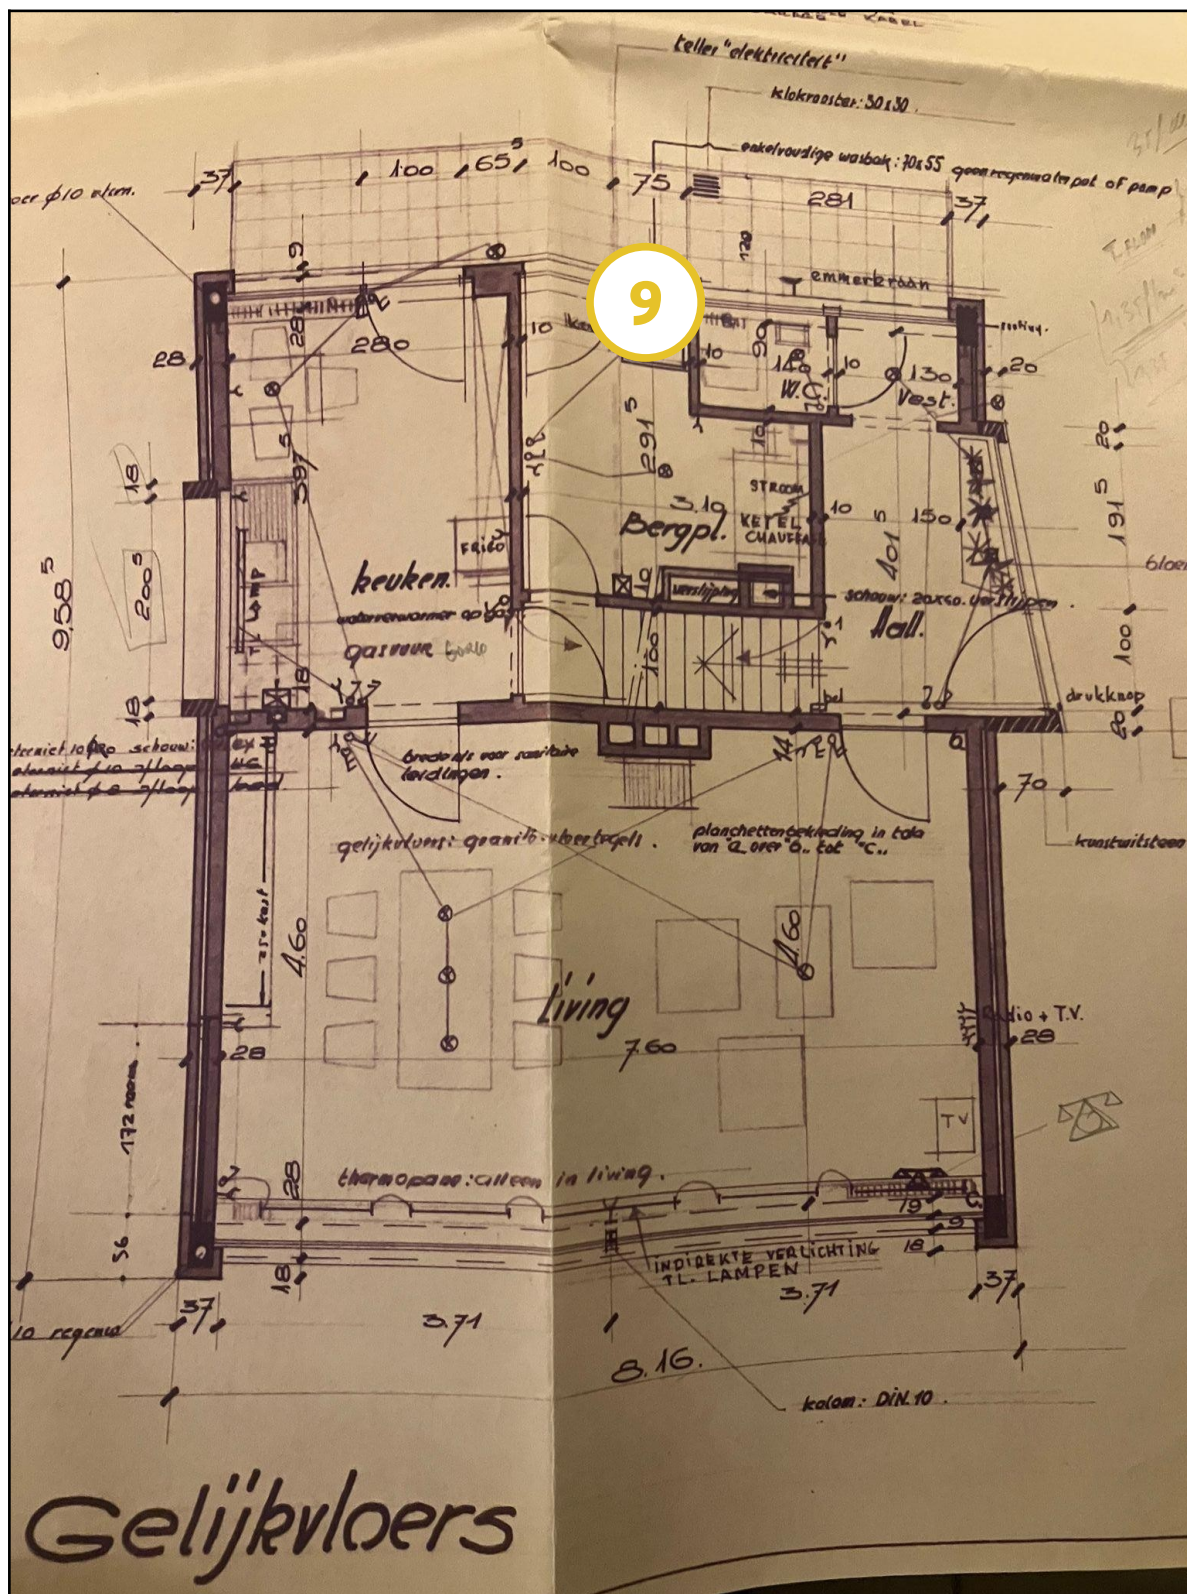
# Plan 1.6: Gelijkvloers vensterbanken

9. Vensterbanken type massal

Asbestmateriaal

Zorgvuldig beheren

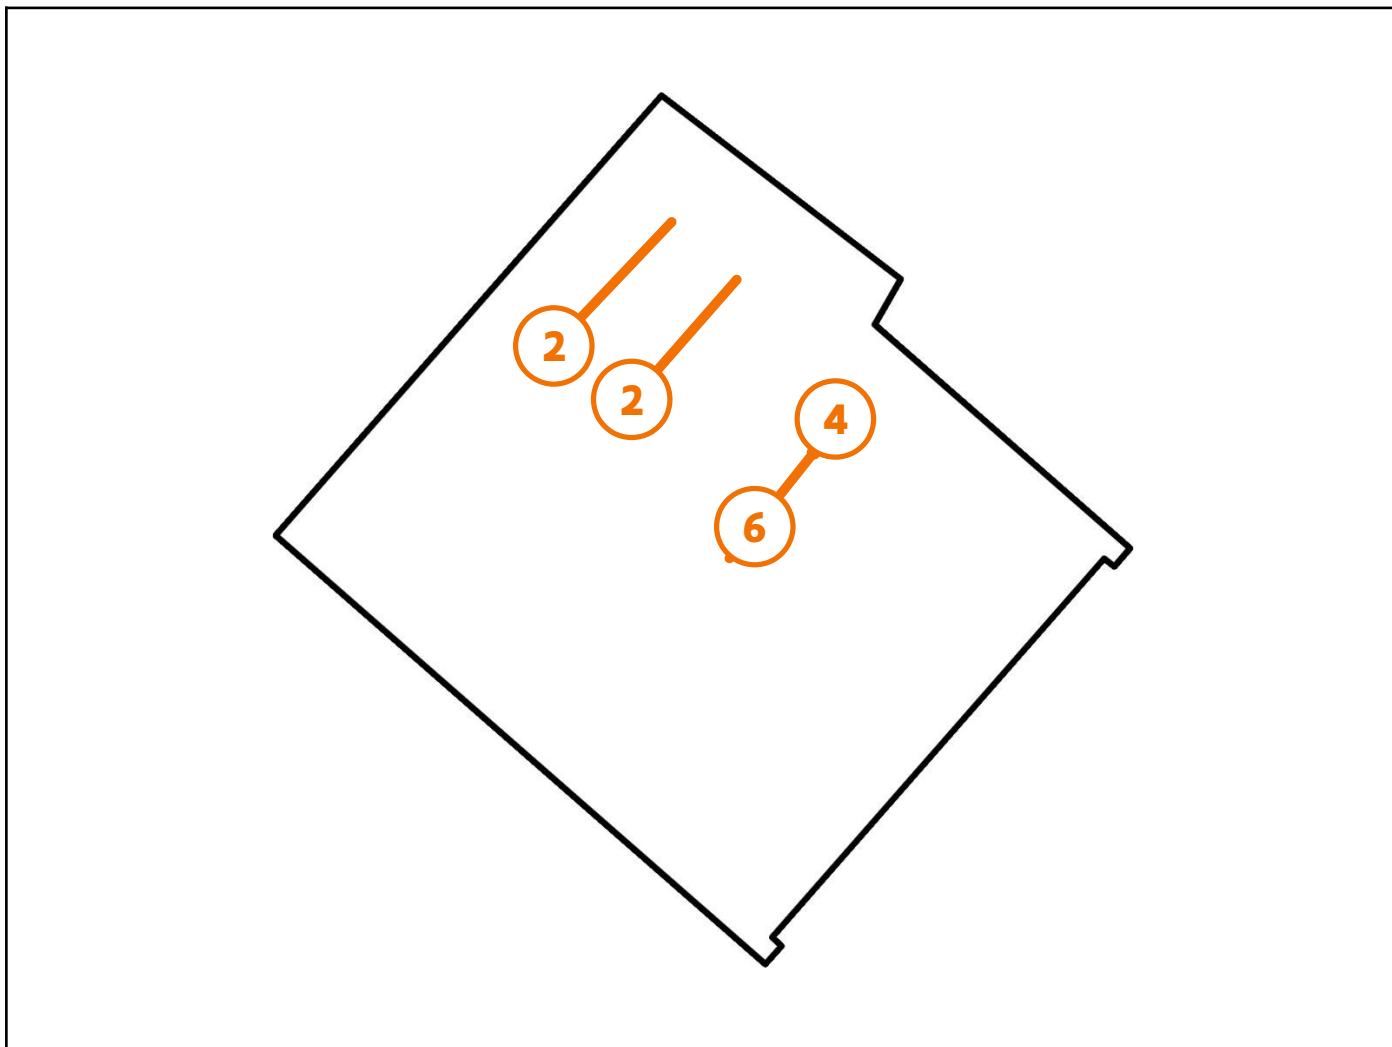
## Plan 1.11: Zolder

Beschrijving	Type	Actie
2. Ventilatiebuis zolder ( wit )	Asbestmateriaal	Verwijderen
4. Asbestcement plaatje schouw	Asbestmateriaal	Verwijderen
6. Buis van de schouw op zolder ( grijs )	Asbestmateriaal	Verwijderen

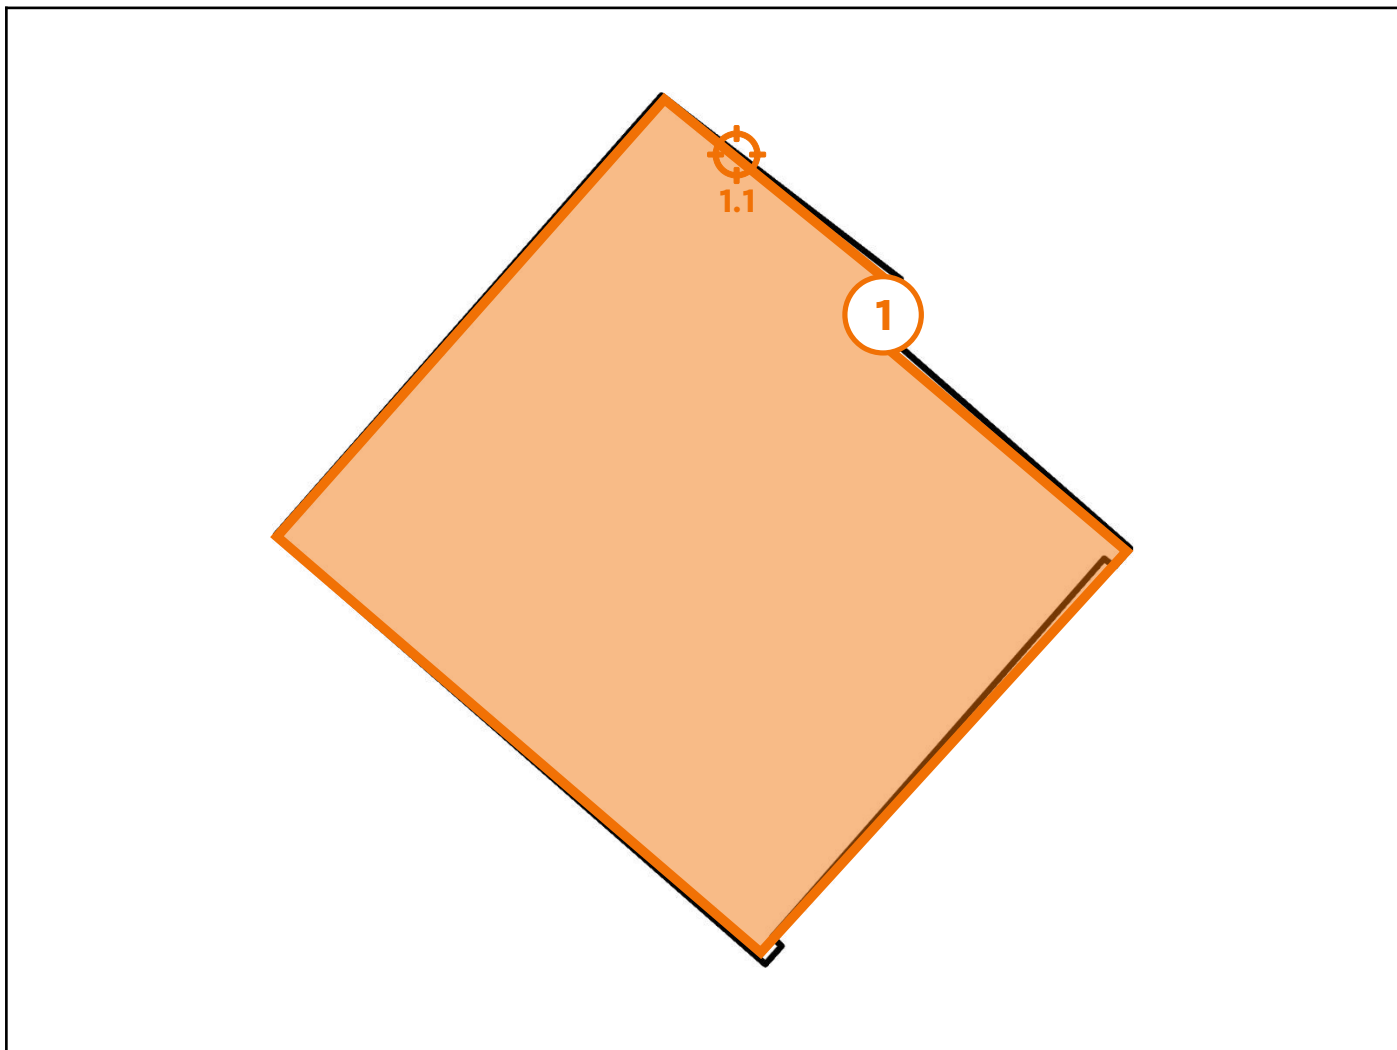
## Plan 1.12: Onderdak

Beschrijving	Type	Actie
1. Onderdak	Asbestmateriaal	<a href="#">Verwijderen</a>
1.1 Code: staal 3	Puntmonster	-

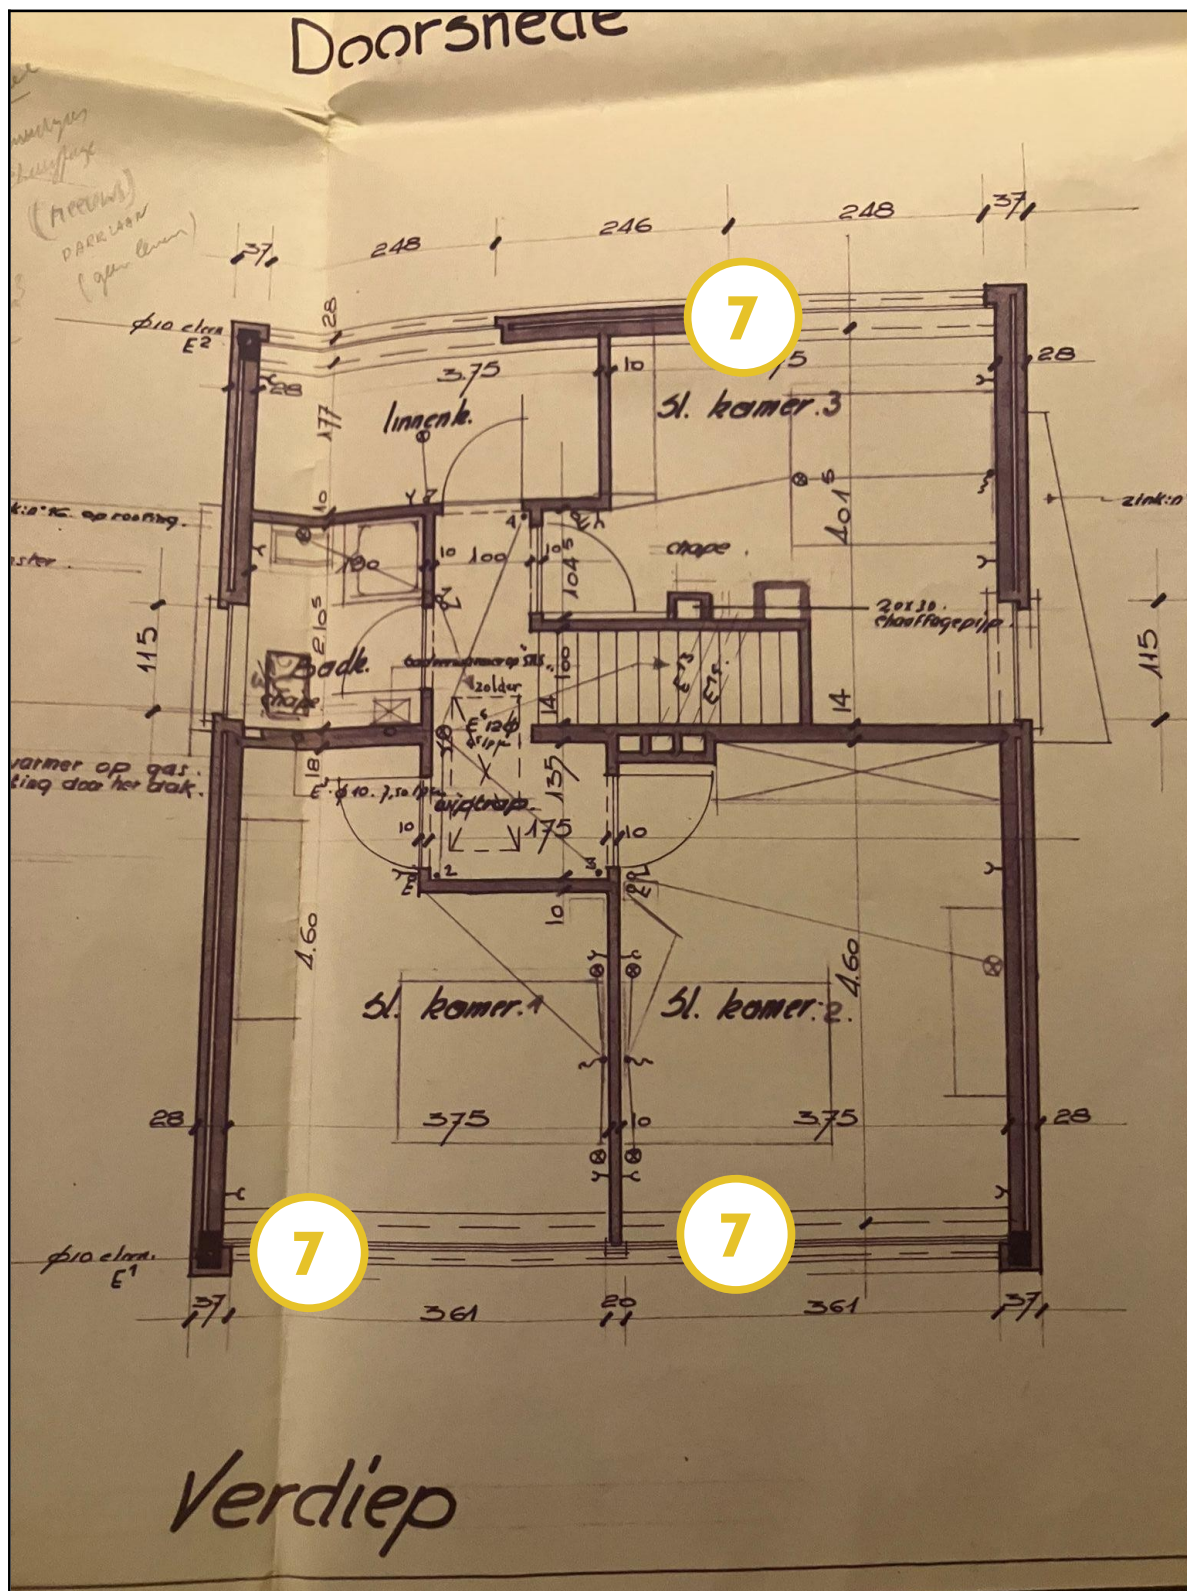
# Plan 1.13: Verdieping chauffageknoppen

7. Bakeliet bakje + chauffageknoppen

Asbestmateriaal

Zorgvuldig beheren

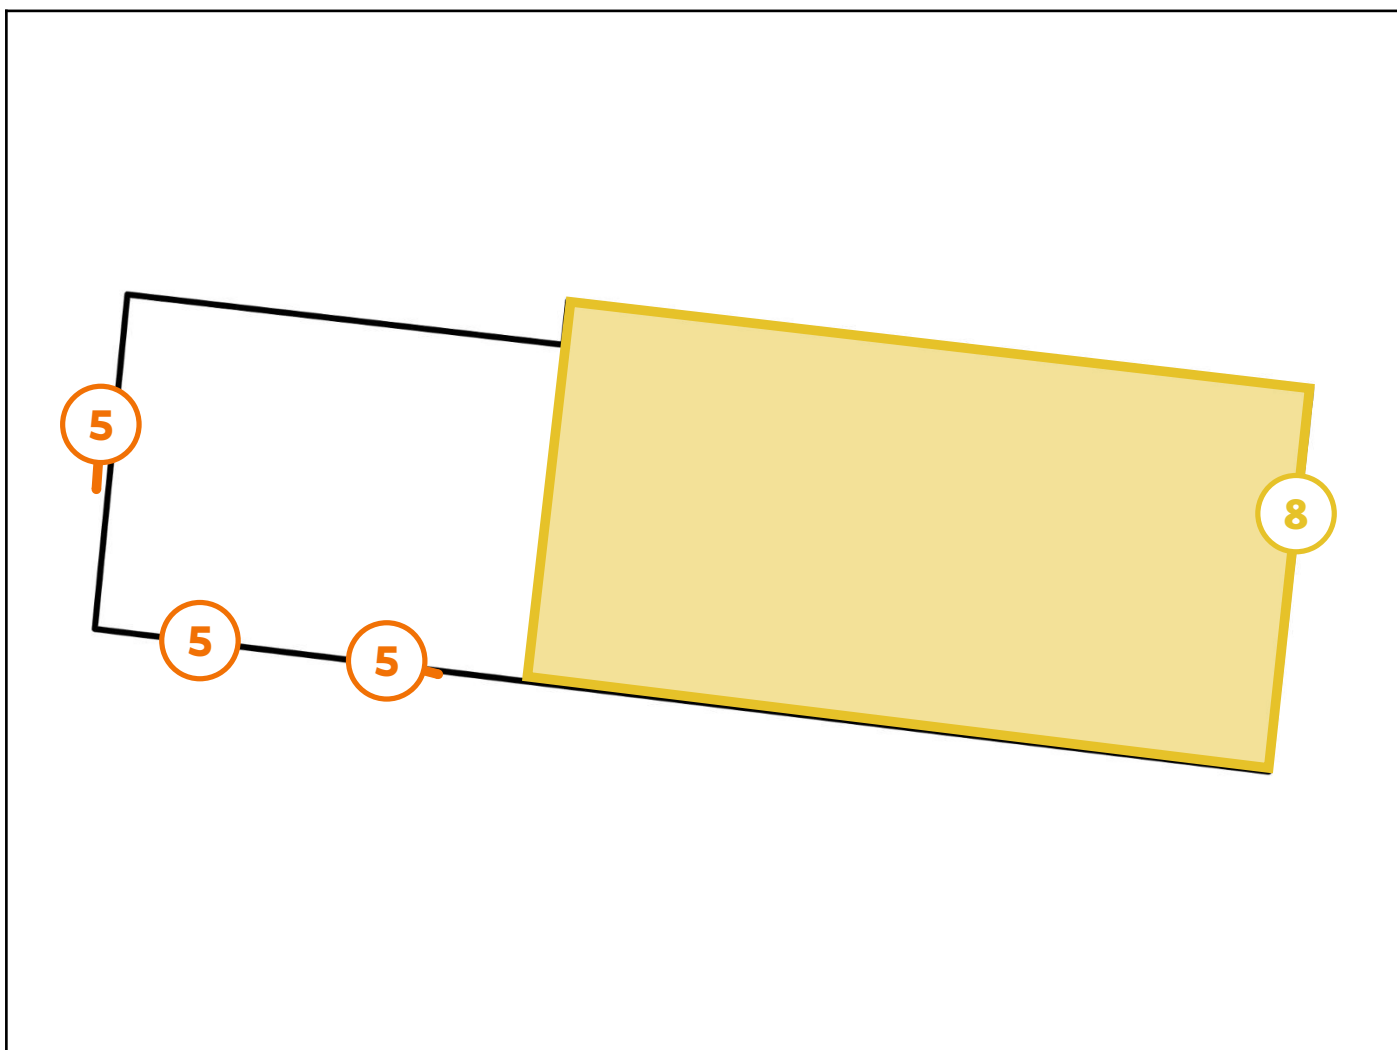
## Plan 2.1: Garage + tunhuis

Beschrijving	Type	Actie
5. Mastiek in ramen en deur tuinhuis	Asbestmateriaal	Verwijderen
8. Dakbedekking plat dak garage in roofing	Asbestmateriaal	Zorgvuldig beheren

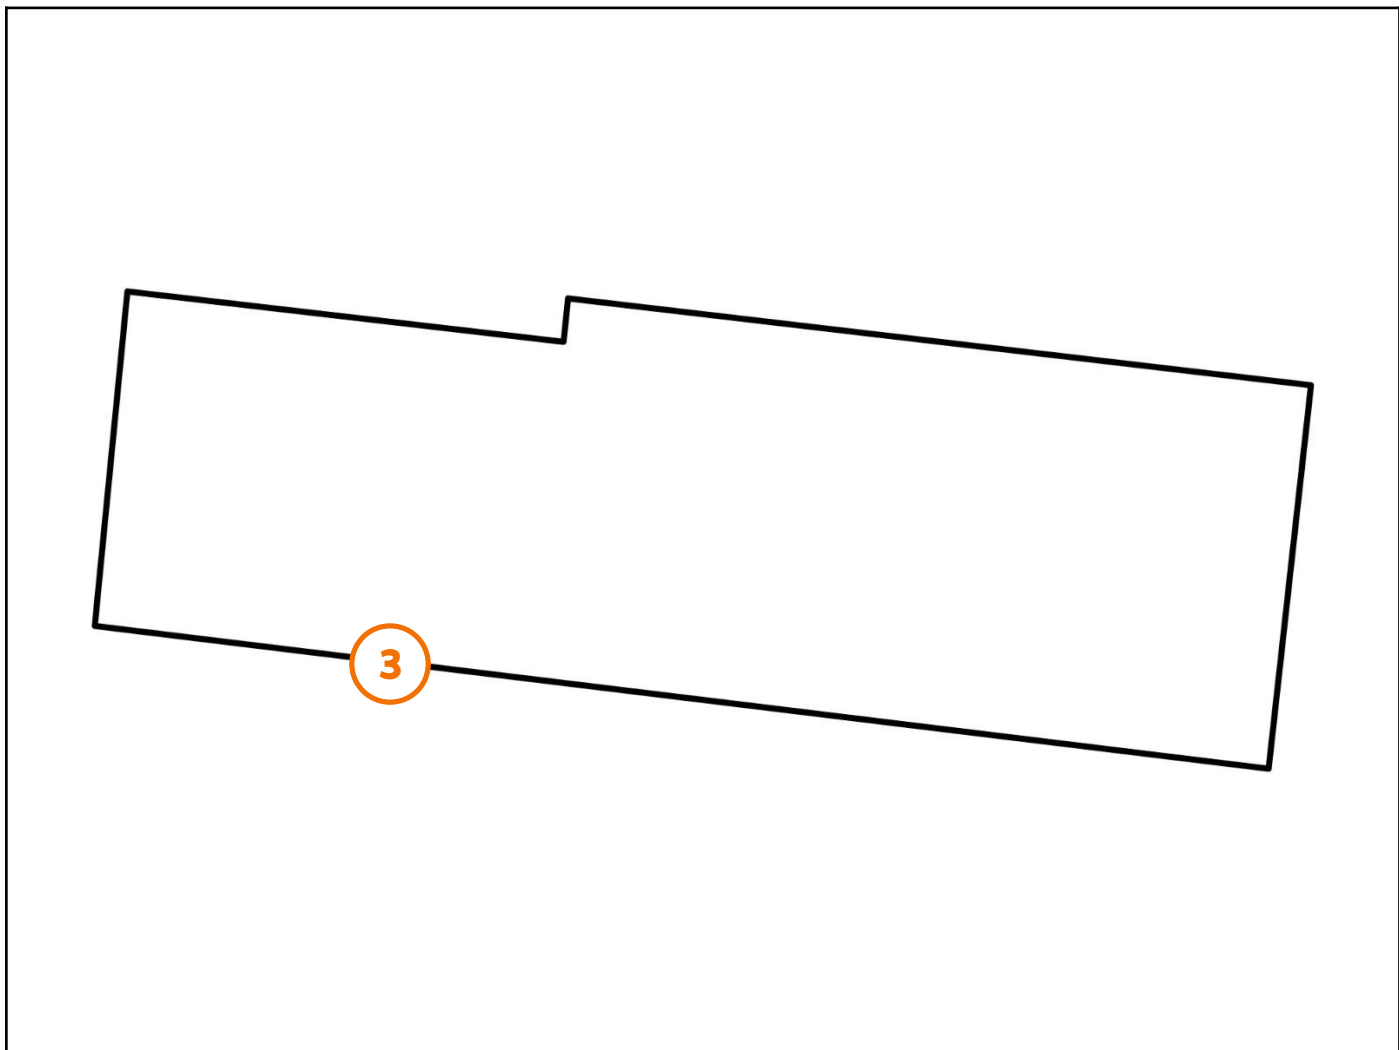
## Plan 2.2: Deur tuinhuis

Beschrijving	Type	Actie
3. Plaat in deur tuinhuis	Asbestmateriaal	<a href="#">Verwijderen</a>

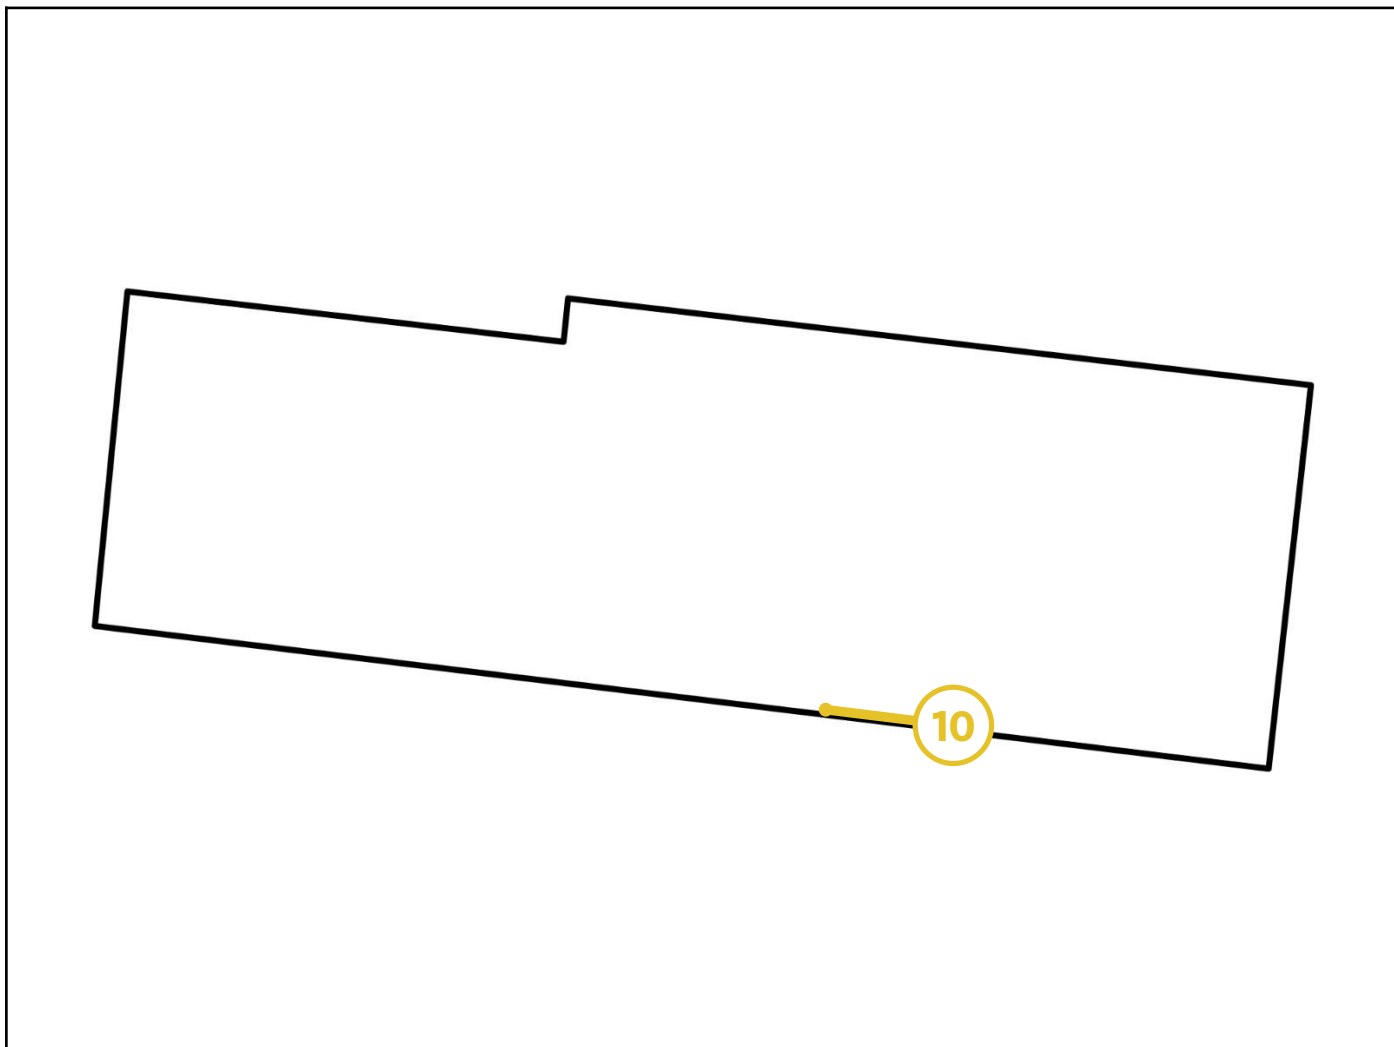
## Plan 2.3: Vensterbank garage

Beschrijving	Type	Actie
10. Vensterbank garage in asbestcement	Asbestmateriaal	Zorgvuldig beheren

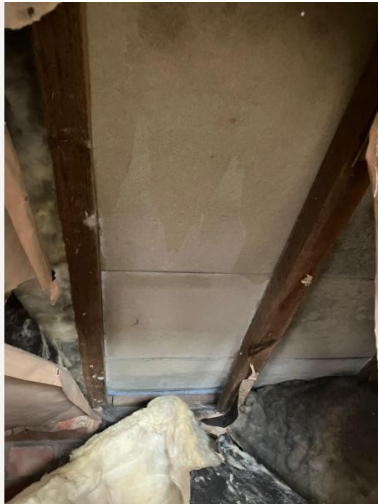
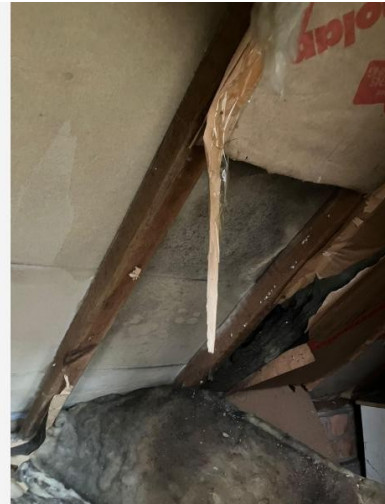
Het asbestmateriaal valt onder de mijlpaal van 2040.

Verwijderen

Eindbeoordeling materiaalrisico	Verhoogd materiaalrisico en/of verhoogde kans op vezelvrijgave
---------------------------------	--

Gebondenheid	Categorie 1: hechtgebonden in oorsprong
Asbestsoort (vezeltype)	Crocidoliet aanwezig
Asbestconcentratie	Laag (< 50%)
Afschermingsgraad van het gehele materiaal	Geheel of deels (ook) vrij aan de binnenlucht
Toestand van het materiaal	Licht beschadigd, licht verweerd. Intact calciumsilicaatmateriaal of categorie III 'gebondenheid'

#	Type	Referentie	Resultaat
1.1	Puntmonster	staal 3	Crocidoliet, Chrysotiel

Beschrijving	Onderdak
Omgeving	Binnen
Primaire drager	Schuin dak
Asbestmateriaal	Plaat, paneel, tablet - Type Menuiserie
Bindmiddel van asbestmateriaal	Cement
Gebondenheid op basis van bindmiddel	Hecht
Hoeveelheid (oppervlakte - dikte - aantal)	<ul style="list-style-type: none"><li>• 200,00 m<sup>2</sup> - 1,00 cm - 1 stuk</li></ul>
Totaal volume	2,00 m <sup>3</sup>
Eenvoudig bereikbaar	Ja
Bevestigingswijze	<ul style="list-style-type: none"><li>• Geklemd</li></ul>
Identificatiemethode	Een monstername door de asbestdeskundige met laboanalyse door een asbestlabo.
Destructieve handeling voor identificatie	Nee
Opmerking	De hoeveelheid is een zo nauwkeurig mogelijke opmeting. Hieraan kunnen evenwel geen rechten worden ontleend.

- Zorg voor een veilig beheer. Vermijd het beschadigen van het asbestmateriaal. Controleer de toestand jaarlijks op wijzigingen.

- Eenvoudige handelingen: mag via doe-het-zelf of door werknemer(s) met opleidingsattest eenvoudige handelingen  
Deze toepassing kan door een aannemer die over een opleidingsattest eenvoudige handelingen beschikt of door een particulier (doe-het-zelf), verwijderd worden indien er geen verhoogd risico op vrijgave van asbestvezels (max. concentratie 0,01 vezels/cm<sup>3</sup> - CODEX Art. VI.3-54) ontstaat en de toepassing voorafgaand wordt gefixeerd/bevochtigd; de individuele elementen zonder machinale werktuigen (boormachine, slijpschijf, hogedrukreiniger,...) en zonder breken of gooien een voor een losgemaakt worden; en ten slotte dubbel en luchtdicht verpakt weggevoerd worden naar een erkend afvalpunt (recyclagepark).

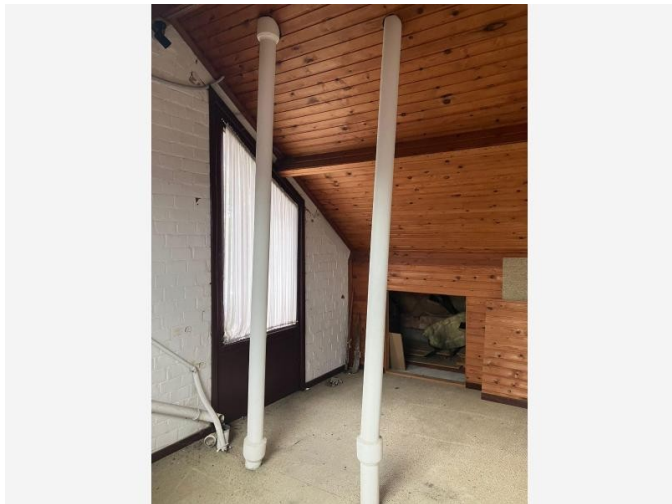
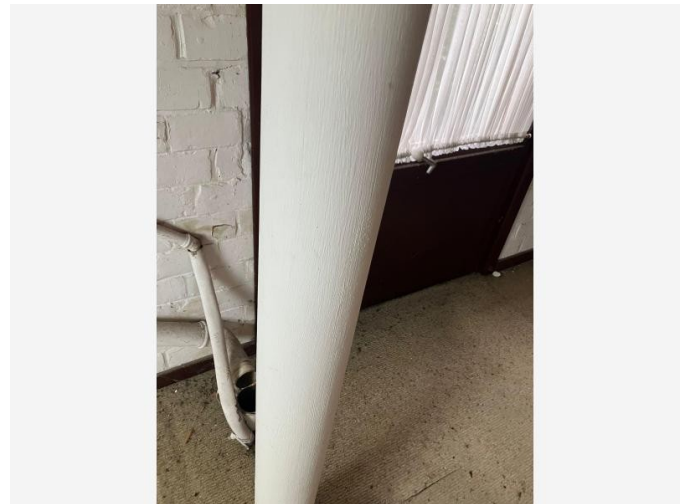
Het asbestmateriaal valt onder de mijlpaal van 2040.

Verwijderen

Verhoogd materiaalrisico en/of verhoogde kans op vezelvrijgave

Gebondenheid	Categorie 1: hechtgebonden in oorsprong
Asbestsoort (vezeltype)	Crocidoliet aanwezig
Asbestconcentratie	Laag (< 50%)
Afschermingsgraad van het gehele materiaal	Geheel of deels (ook) vrij aan de binnenlucht
Toestand van het materiaal	Licht beschadigd, licht verweerd. Intact calciumsilicaatmateriaal of categorie III 'gebondenheid'

Beschrijving	Verluchtingsbuis zolder ( wit )
Omgeving	Binnen
Primaire drager	Schacht-koker (technisch)
Asbestmateriaal	Buis, koker, leiding, pijp, doorvoer
Bindmiddel van asbestmateriaal	Cement
Gebondenheid op basis van bindmiddel	Hecht
Hoeveelheid (lengte - omtrek - dikte - aantal)	<ul style="list-style-type: none"><li>• 10,00 m - 20,00 cm - 1,00 cm - 2 stuks</li></ul>
Totaal volume	0,04 m <sup>3</sup>
Eenvoudig bereikbaar	Ja
Bevestigingswijze	<ul style="list-style-type: none"><li>• Verlijmd, ingegoten, versmeerd</li></ul>
Identificatiemethode	De asbestdeskundige beoordeelt het materiaal als asbesthoudend, en dit zonder monsternamen.
Destructieve handeling voor identificatie	Nee
Opmerking	De precieze lengte is onbekend

- Zorg voor een veilig beheer. Vermijd het beschadigen van het asbestmateriaal. Controleer de toestand jaarlijks op wijzigingen.
- Voer bijkomende staalname(s) uit.

- Eenvoudige handelingen: mag via doe-het-zelf of door werknemer(s) met opleidingsattest eenvoudige handelingen  
Deze toepassing kan door een aannemer die over een opleidingsattest eenvoudige handelingen beschikt of door een particulier (doe-het-zelf), verwijderd worden indien er geen verhoogd risico op vrijgave van asbestvezels (max. concentratie 0,01 vezels/cm<sup>3</sup> - CODEX Art. VI.3-54) ontstaat en de toepassing voorafgaand wordt gefixeerd/bevochtigd; de individuele elementen zonder machinale werktuigen (boormachine, slijpschijf, hogedrukreiniger,...) en zonder breken of gooien een voor een losgemaakt worden; en ten slotte dubbel en luchtdicht verpakt weggevoerd worden naar een erkend afvalpunt (recyclagepark).

- Eenvoudige handelingen: enkel door erkend asbestverwijderaar  
Indien bovenstaande criteria worden overschreden:

Deze toepassing kan enkel door een erkende asbestverwijderaar verwijderd worden omdat er hier automatisch een verhoogd risico op vrijgave van asbestvezels (max. concentratie 0,01 vezels/cm<sup>3</sup> - CODEX - Art. VI.3-54) ontstaat. (Bron: VLAREM II: 6.4.0.1 par1, par2 en par3). Een erkend asbestverwijderaar moet ingeschakeld worden voor deze toepassingen die niet (kunnen) worden verwijderd door de couveuzemethode, door hermetische zone of door de materialen beschreven in Vlarem II, art. 6.4.0.1 par2. (Bron: Leidraad bij het Inspectieprotocol)

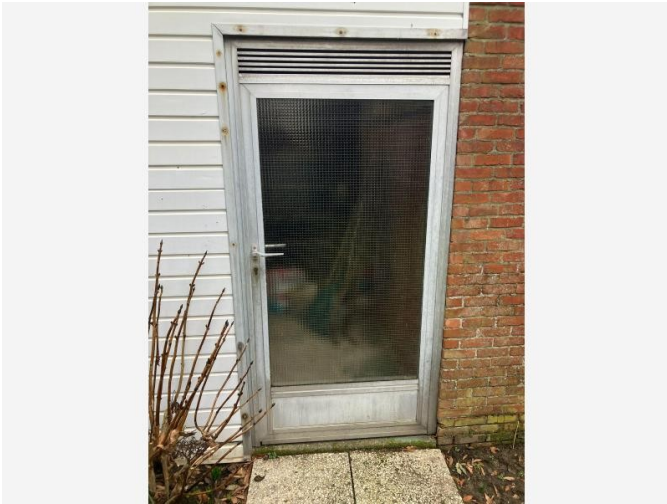
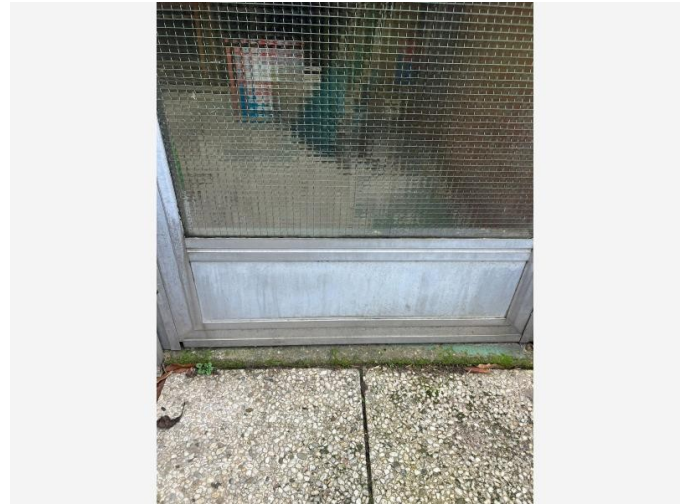
Het asbestmateriaal valt onder de mijlpaal van 2034.

Verwijderen

Beschrijving	Plaat in deur tuinhuis
Omgeving	Buiten
Primaire drager	Wandopening verticaal (raam, deur, ...)
Asbestmateriaal	Dak- en gevelbekleding - Plaat
Bindmiddel van asbestmateriaal	Cement
Gebondenheid op basis van bindmiddel	Hecht
Hoeveelheid (oppervlakte - dikte - aantal)	<ul style="list-style-type: none"><li>• 1,00 m<sup>2</sup> - 1,00 cm - 1 stuk</li></ul>
Totaal volume	0,01 m <sup>3</sup>
Eenvoudig bereikbaar	Ja
Bevestigingswijze	<ul style="list-style-type: none"><li>• Geklemd</li><li>• Geschroefd</li></ul>
Identificatiemethode	<p>De asbestdeskundige beoordeelt het materiaal als asbestverdacht en dus asbesthoudend, en dit zonder monstername.</p> <p>Motivatie: De monstername brengt andere schade aan dan schade die inherent is aan de monstername.</p>
Destructieve handeling voor identificatie	Nee
Opmerking	De hoeveelheid is een zo nauwkeurig mogelijke opmeting. Hieraan kunnen evenwel geen rechten worden ontleend.

- Zorg voor een veilig beheer. Vermijd het beschadigen van het asbestmateriaal. Controleer de toestand jaarlijks op wijzigingen.
- Voer bijkomende staalname(s) uit.

- Eenvoudige handelingen: mag via doe-het-zelf of door werknemer(s) met opleidingsattest eenvoudige handelingen  
Deze toepassing kan door een aannemer die over een opleidingsattest eenvoudige handelingen beschikt of door een particulier (doe-het-zelf), verwijderd worden indien er geen verhoogd risico op vrijgave van asbestvezels (max. concentratie 0,01 vezels/cm<sup>3</sup> - CODEX Art. VI.3-54) ontstaat en de toepassing voorafgaand wordt gefixeerd/bevochtigd; de individuele elementen zonder machinale werktuigen (boormachine, slijpschijf, hogedrukreiniger,...) en zonder breken of gooien een voor een losgemaakt worden; en ten slotte dubbel en luchtdicht verpakt weggevoerd worden naar een erkend afvalpunt (recyclagepark).

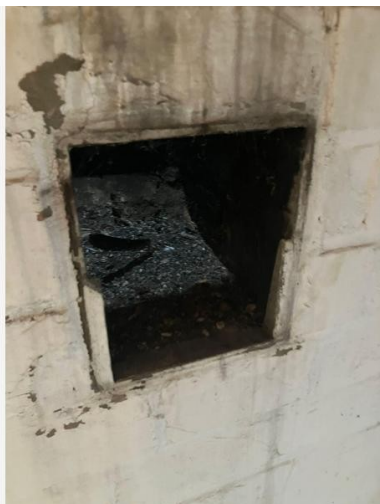
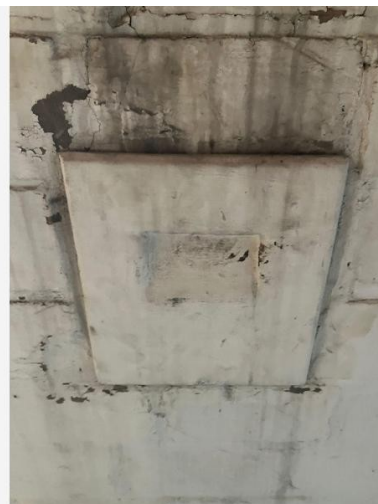
Beschrijving	Asbestcement plaatje schouw
Omgeving	Binnen
Primaire drager	HVAC infrastructuur en uitrusting
Asbestmateriaal	Dak- en gevelbekleding - Plaat
Bindmiddel van asbestmateriaal	Cement
Gebondenheid op basis van bindmiddel	Hecht
Hoeveelheid (oppervlakte - dikte - aantal)	<ul style="list-style-type: none"><li>• 0,09 m<sup>2</sup> - 1,00 cm - 1 stuk</li></ul>
Totaal volume	< 0,001 m <sup>3</sup>
Eenvoudig bereikbaar	Ja
Bevestigingswijze	<ul style="list-style-type: none"><li>• Geschroefd</li></ul>
Identificatiemethode	De asbestdeskundige beoordeelt het materiaal als asbesthoudend, en dit zonder monstername.
Destructieve handeling voor identificatie	Nee
Opmerking	De hoeveelheid is een zo nauwkeurig mogelijke opmeting. Hieraan kunnen evenwel geen rechten worden ontleend.

- Eenvoudige handelingen: mag via doe-het-zelf of door werknemer(s) met opleidingsattest eenvoudige handelingen  
Deze toepassing kan door een aannemer die over een opleidingsattest eenvoudige handelingen beschikt of door een particulier (doe-het-zelf), verwijderd worden indien er geen verhoogd risico op vrijgave van asbestvezels (max. concentratie 0,01 vezels/cm<sup>3</sup> - CODEX Art. VI.3-54) ontstaat en de toepassing voorafgaand wordt gefixeerd/bevochtigd; de individuele elementen zonder machinale werktuigen (boormachine, slijpschijf, hogedrukreiniger,...) en zonder breken of gooien een voor een losgemaakt worden; en ten slotte dubbel en luchtdicht verpakt weggevoerd worden naar een erkend afvalpunt (recyclagepark).

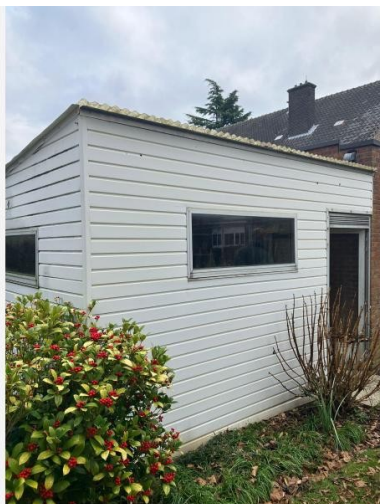
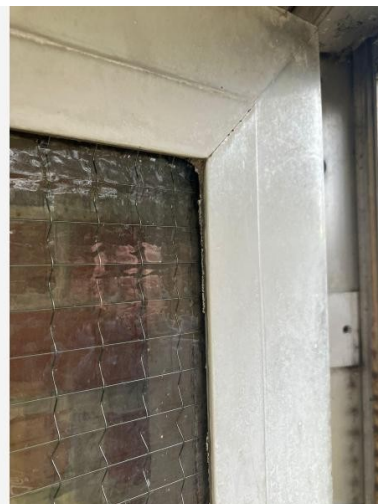
<b>Beschrijving</b>	Mastiek in ramen en deur tuinhuis
<b>Omgeving</b>	Grenst aan binnen- en buitenlucht
<b>Primaire drager</b>	Wandopening verticaal (raam, deur, ...)
<b>Asbestmateriaal</b>	In-situ afwerkingslagen - Pasta, stopverf, voegsel, stopsel, vulsel, mastiek, kitten, ...
<b>Bindmiddel van asbestmateriaal</b>	Kitten, mastiek, pasta
<b>Gebondenheid op basis van bindmiddel</b>	Hecht
<b>Hoeveelheid (gewicht - aantal)</b>	<ul style="list-style-type: none"><li>• 1,00 kg - 1 stuk</li></ul>
<b>Totaal gewicht</b>	1,00 kg
<b>Eenvoudig bereikbaar</b>	Ja
<b>Bevestigingswijze</b>	<ul style="list-style-type: none"><li>• Verlijmd, ingegoten, versmeerd</li></ul>
<b>Identificatiemethode</b>	De asbestdeskundige beoordeelt het materiaal als asbesthoudend, en dit zonder monsternamen.
<b>Destructieve handeling voor identificatie</b>	Nee
<b>Opmerking</b>	De hoeveelheid is een zo nauwkeurig mogelijke opmeting. Hieraan kunnen evenwel geen rechten worden ontleend.

- Eenvoudige handelingen: mag via doe-het-zelf of door werknemer(s) met opleidingsattest eenvoudige handelingen  
Deze toepassing kan door een aannemer die over een opleidingsattest eenvoudige handelingen beschikt of door een particulier (doe-het-zelf), verwijderd worden indien er geen verhoogd risico op vrijgave van asbestvezels (max. concentratie 0,01 vezels/cm<sup>3</sup> - CODEX Art. VI.3-54) ontstaat en de toepassing voorafgaand wordt gefixeerd/bevochtigd; de individuele elementen zonder machinale werktuigen (boormachine, slijpschijf, hogedrukreiniger,...) en zonder breken of gooien een voor een losgemaakt worden; en ten slotte dubbel en luchtdicht verpakt weggevoerd worden naar een erkend afvalpunt (recyclagepark).

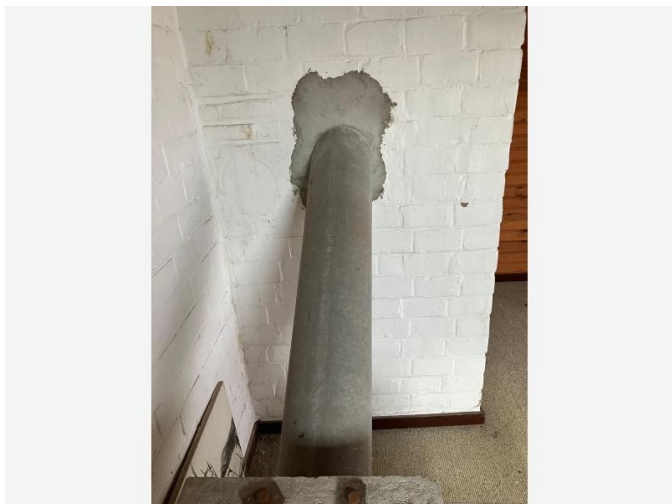
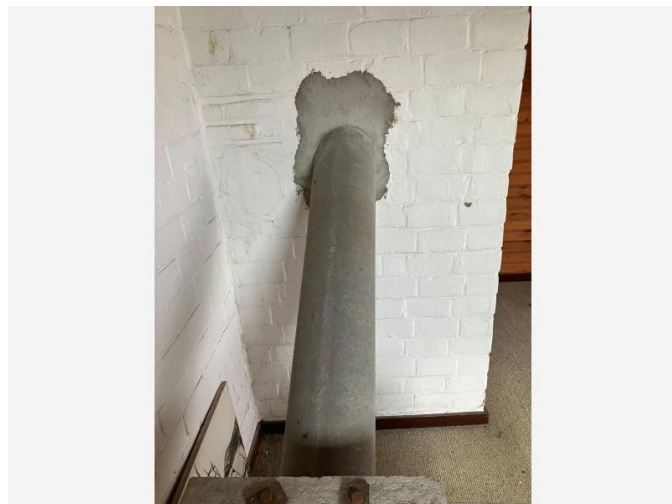
Beschrijving	Buis van de schouw op zolder ( grijs )
Omgeving	Binnen
Primaire drager	HVAC infrastructuur en uitrusting
Asbestmateriaal	Rookgaskanaal
Bindmiddel van asbestmateriaal	Cement
Gebondenheid op basis van bindmiddel	Hecht
Hoeveelheid (lengte - omtrek - dikte - aantal)	<ul style="list-style-type: none"><li>• 5,00 m - 20,00 cm - 1,01 cm - 1 stuk</li></ul>
Totaal volume	0,01 m <sup>3</sup>
Eenvoudig bereikbaar	Ja
Bevestigingswijze	<ul style="list-style-type: none"><li>• Verlijmd, ingegoten, versmeerd</li></ul>
Identificatiemethode	De asbestdeskundige beoordeelt het materiaal als asbesthoudend, en dit zonder monsternamen.
Destructieve handeling voor identificatie	Nee
Opmerking	De hoeveelheid is een zo nauwkeurig mogelijke opmeting. Hieraan kunnen evenwel geen rechten worden ontleend.

- Eenvoudige handelingen: mag via doe-het-zelf of door werknemer(s) met opleidingsattest eenvoudige handelingen  
Deze toepassing kan door een aannemer die over een opleidingsattest eenvoudige handelingen beschikt of door een particulier (doe-het-zelf), verwijderd worden indien er geen verhoogd risico op vrijgave van asbestvezels (max. concentratie 0,01 vezels/cm<sup>3</sup> - CODEX Art. VI.3-54) ontstaat en de toepassing voorafgaand wordt gefixeerd/bevochtigd; de individuele elementen zonder machinale werktuigen (boormachine, slijpschijf, hogedrukreiniger,...) en zonder breken of gooien een voor een losgemaakt worden; en ten slotte dubbel en luchtdicht verpakt weggevoerd worden naar een erkend afvalpunt (recyclagepark).

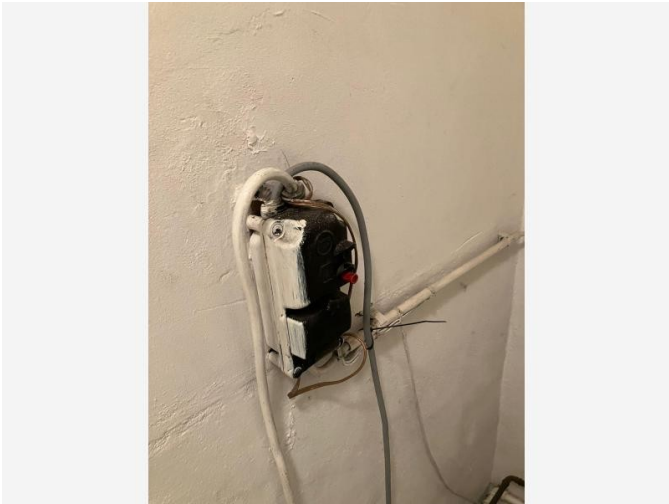
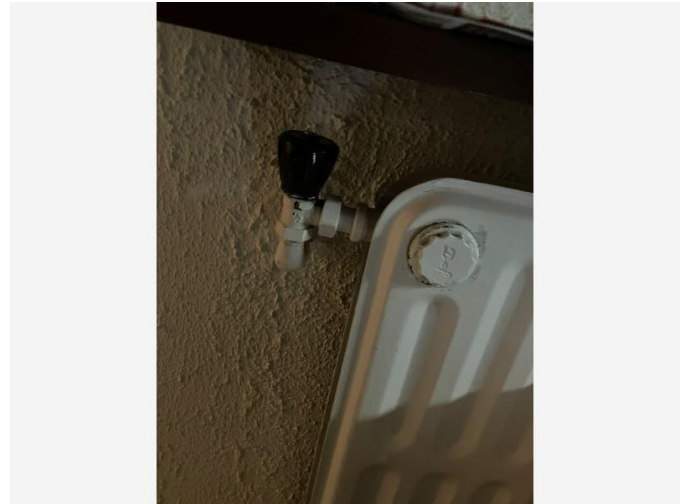
Beschrijving	Bakeliet bakje + chauffageknoppen
Omgeving	Binnen
Primaire drager	Communicatie en elektrische infrastructuur en uitrusting
Asbestmateriaal	Plaat, paneel, tablet - Type Bakeliet
Bindmiddel van asbestmateriaal	Kunststof of -hars
Gebondenheid op basis van bindmiddel	Hecht
Hoeveelheid (oppervlakte - dikte - aantal)	• 0,10 m <sup>2</sup> - 1,00 cm - 5 stuks
Totaal volume	0,005 m <sup>3</sup>
Eenvoudig bereikbaar	Ja
Bevestigingswijze	• Geschroefd
Identificatiemethode	De asbestdeskundige beoordeelt het materiaal als asbestverdacht en dus asbesthoudend, en dit zonder monstername.  Motivatie: De monstername brengt andere schade aan dan schade die inherent is aan de monstername.
Destructieve handeling voor identificatie	Nee
Opmerking	De hoeveelheid is een zo nauwkeurig mogelijke opmeting. Hieraan kunnen evenwel geen rechten worden ontleend.

- Eenvoudige handelingen: mag via doe-het-zelf of door werknemer(s) met opleidingsattest eenvoudige handelingen  
Deze toepassing kan door een aannemer die over een opleidingsattest eenvoudige handelingen beschikt of door een particulier (doe-het-zelf), verwijderd worden indien er geen verhoogd risico op vrijgave van asbestvezels (max. concentratie 0,01 vezels/cm<sup>3</sup> - CODEX Art. VI.3-54) ontstaat en de toepassing voorafgaand wordt gefixeerd/bevochtigd; de individuele elementen zonder machinale werktuigen (boormachine, slijpschijf, hogedrukreiniger,...) en zonder breken of gooien een voor een losgemaakt worden; en ten slotte dubbel en luchtdicht verpakt weggevoerd worden naar een erkend afvalpunt (recyclagepark).

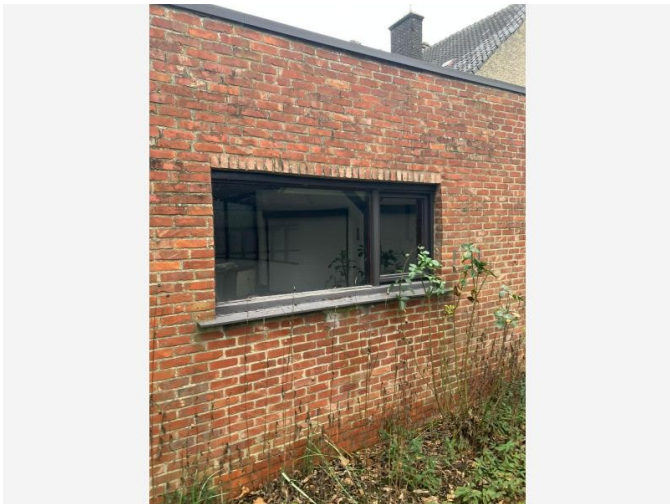
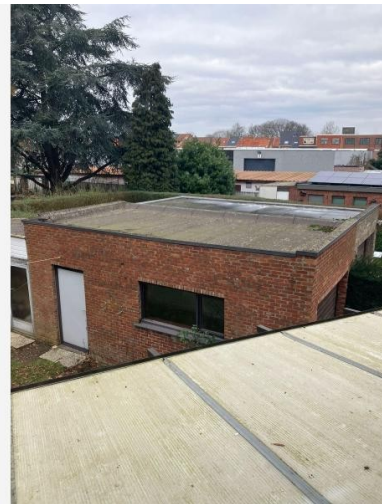
Beschrijving	Dakbedekking plat dak garage in roofing
Omgeving	Buiten
Primaire drager	Plat dak
Asbestmateriaal	Dak- en gevelbekleding - Roofing
Bindmiddel van asbestmateriaal	Bitumen (roofing, teer, asfalt)
Gebondenheid op basis van bindmiddel	Hecht
Hoeveelheid (oppervlakte - aantal)	<ul style="list-style-type: none"><li>• 30,00 m<sup>2</sup> - 1 stuk</li></ul>
Totale oppervlakte	30,00 m <sup>2</sup>
Eenvoudig bereikbaar	Ja
Bevestigingswijze	<ul style="list-style-type: none"><li>• Verlijmd, ingegoten, versmeerd</li></ul>
Identificatiemethode	<p>De asbestdeskundige beoordeelt het materiaal als asbestverdacht en dus asbesthoudend, en dit zonder monstername.</p> <p>Motivatie: De monstername brengt andere schade aan dan schade die inherent is aan de monstername.</p>
Destructieve handeling voor identificatie	Nee
Opmerking	Staalname tot op de eventuele onderliggende lagen is niet mogelijk zonder uitbreiding naar een destructief onderzoek.

- Eenvoudige handelingen: mag via doe-het-zelf of door werknemer(s) met opleidingsattest eenvoudige handelingen  
Deze toepassing kan door een aannemer die over een opleidingsattest eenvoudige handelingen beschikt of door een particulier (doe-het-zelf), verwijderd worden indien er geen verhoogd risico op vrijgave van asbestvezels (max. concentratie 0,01 vezels/cm<sup>3</sup> - CODEX Art. VI.3-54) ontstaat en de toepassing voorafgaand wordt gefixeerd/bevochtigd; de individuele elementen zonder machinale werktuigen (boormachine, slijpschijf, hogedrukreiniger,...) en zonder breken of gooien een voor een losgemaakt worden; en ten slotte dubbel en luchtdicht verpakt weggevoerd worden naar een erkend afvalpunt (recyclagepark).
