# Asbestinventarisatetest

Rode Kruisstraat 26, 9100 Sint-Niklaas

Attestnummer : 20260202-000205.000

Uitgegeven op : 02.02.2026

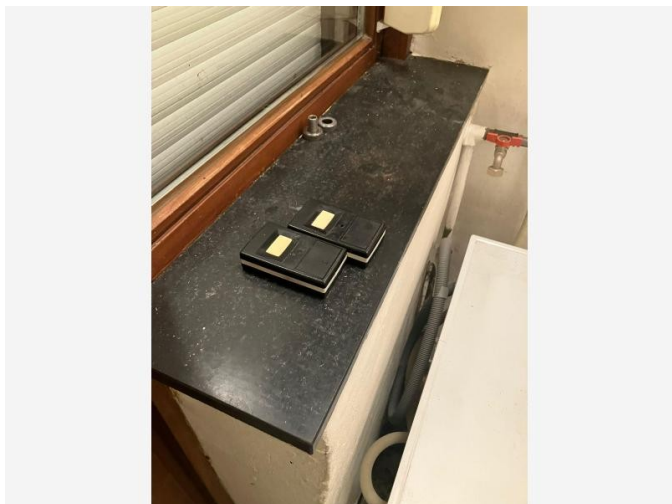
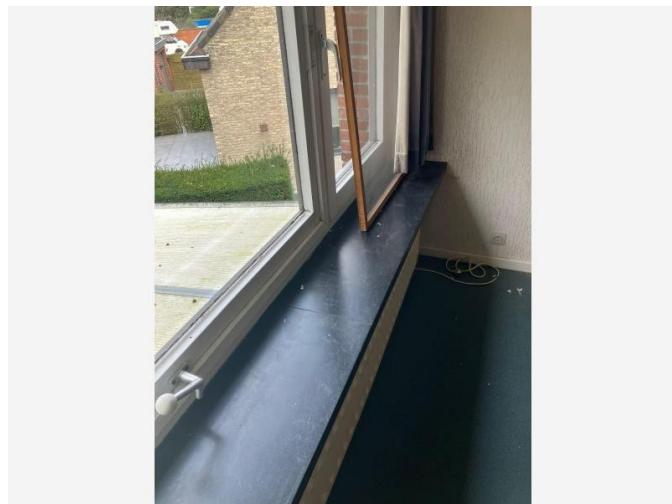
Beschrijving	Vensterbanken type massal
Omgeving	Binnen
Primaire drager	Wandopening verticaal (raam, deur, ...)
Asbestmateriaal	Plaat, paneel, tablet - Type Massal
Bindmiddel van asbestmateriaal	Cement
Gebondenheid op basis van bindmiddel	Hecht
Hoeveelheid (oppervlakte - dikte - aantal)	<ul style="list-style-type: none"> <li>• 5,00 m<sup>2</sup> - 2,00 cm - 5 stuks</li> </ul>
Totaal volume	0,50 m <sup>3</sup>
Eenvoudig bereikbaar	Ja
Bevestigingswijze	<ul style="list-style-type: none"> <li>• Verlijmd, ingegoten, versmeerd</li> </ul>
Identificatiemethode	<p>De asbestdeskundige beoordeelt het materiaal als asbestverdacht en dus asbesthoudend, en dit zonder monstername.</p> <p>Motivatie: De monstername brengt andere schade aan dan schade die inherent is aan de monstername.</p>
Destructieve handeling voor identificatie	Nee
Opmerking	De hoeveelheid is een zo nauwkeurig mogelijke opmeting. Hieraan kunnen evenwel geen rechten worden ontleend. In kamers en stooklokaal

- Eenvoudige handelingen: mag via doe-het-zelf of door werknemer(s) met opleidingsattest eenvoudige handelingen  
Deze toepassing kan door een aannemer die over een opleidingsattest eenvoudige handelingen beschikt of door een particulier (doe-het-zelf), verwijderd worden indien er geen verhoogd risico op vrijgave van asbestvezels (max. concentratie 0,01 vezels/cm<sup>3</sup> - CODEX Art. VI.3-54) ontstaat en de toepassing voorafgaand wordt gefixeerd/bevochtigd; de individuele elementen zonder machinale werktuigen (boormachine, slijpschijf, hogedrukreiniger,...) en zonder breken of gooien een voor een losgemaakt worden; en ten slotte dubbel en luchtdicht verpakt weggevoerd worden naar een erkend afvalpunt (recyclagepark).

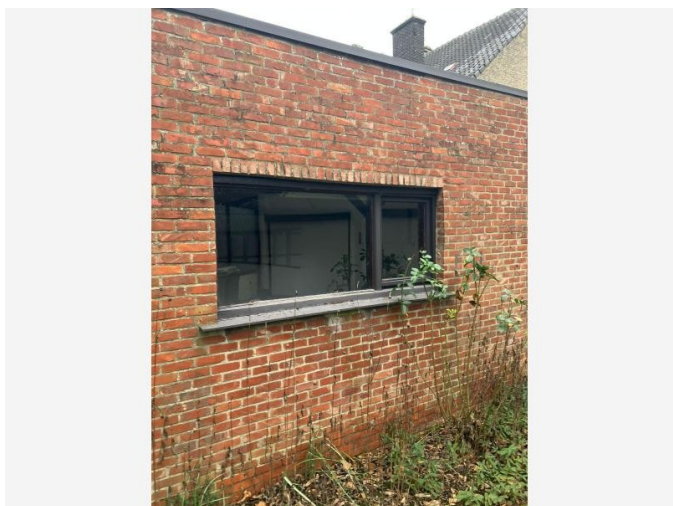
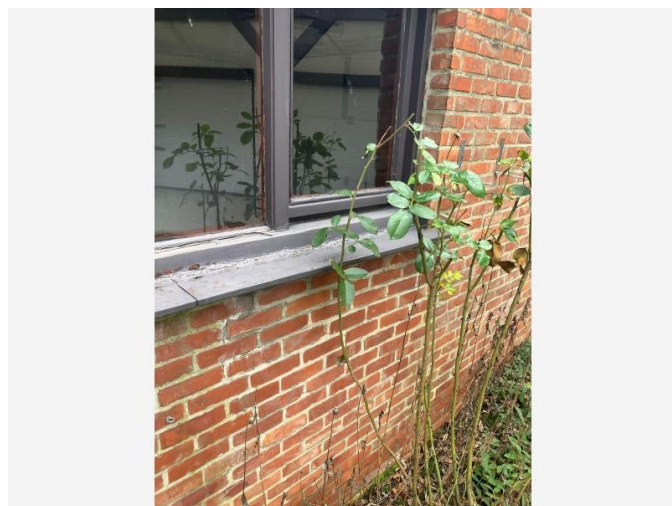
Beschrijving	Vensterbank garage in asbestcement
Omgeving	Buiten
Primaire drager	Wandopening verticaal (raam, deur, ...)
Asbestmateriaal	Deksteen, muurkap - Vol
Bindmiddel van asbestmateriaal	Cement
Gebondenheid op basis van bindmiddel	Hecht
Hoeveelheid (oppervlakte - dikte - aantal)	<ul style="list-style-type: none"><li>• 0,20 m<sup>2</sup> - 2,00 cm - 1 stuk</li></ul>
Totaal volume	0,004 m <sup>3</sup>
Eenvoudig bereikbaar	Ja
Bevestigingswijze	<ul style="list-style-type: none"><li>• Verlijmd, ingegoten, versmeerd</li></ul>
Identificatiemethode	De asbestdeskundige beoordeelt het materiaal als asbesthoudend, en dit zonder monsternamen.
Destructieve handeling voor identificatie	Nee
Opmerking	De hoeveelheid is een zo nauwkeurig mogelijke opmeting. Hieraan kunnen evenwel geen rechten worden ontleend.

- Eenvoudige handelingen: mag via doe-het-zelf of door werknemer(s) met opleidingsattest eenvoudige handelingen  
Deze toepassing kan door een aannemer die over een opleidingsattest eenvoudige handelingen beschikt of door een particulier (doe-het-zelf), verwijderd worden indien er geen verhoogd risico op vrijgave van asbestvezels (max. concentratie 0,01 vezels/cm<sup>3</sup> - CODEX Art. VI.3-54) ontstaat en de toepassing voorafgaand wordt gefixeerd/bevochtigd; de individuele elementen zonder machinale werktuigen (boormachine, slijpschijf, hogedrukreiniger,...) en zonder breken of gooien een voor een losgemaakt worden; en ten slotte dubbel en luchtdicht verpakt weggevoerd worden naar een erkend afvalpunt (recyclagepark).
