# Asbestinventarisatetest

Tulpenstraat 33, 9100 Sint-Niklaas

Attestnummer : 20260323-000265.000

Uitgegeven op : 23.03.2026

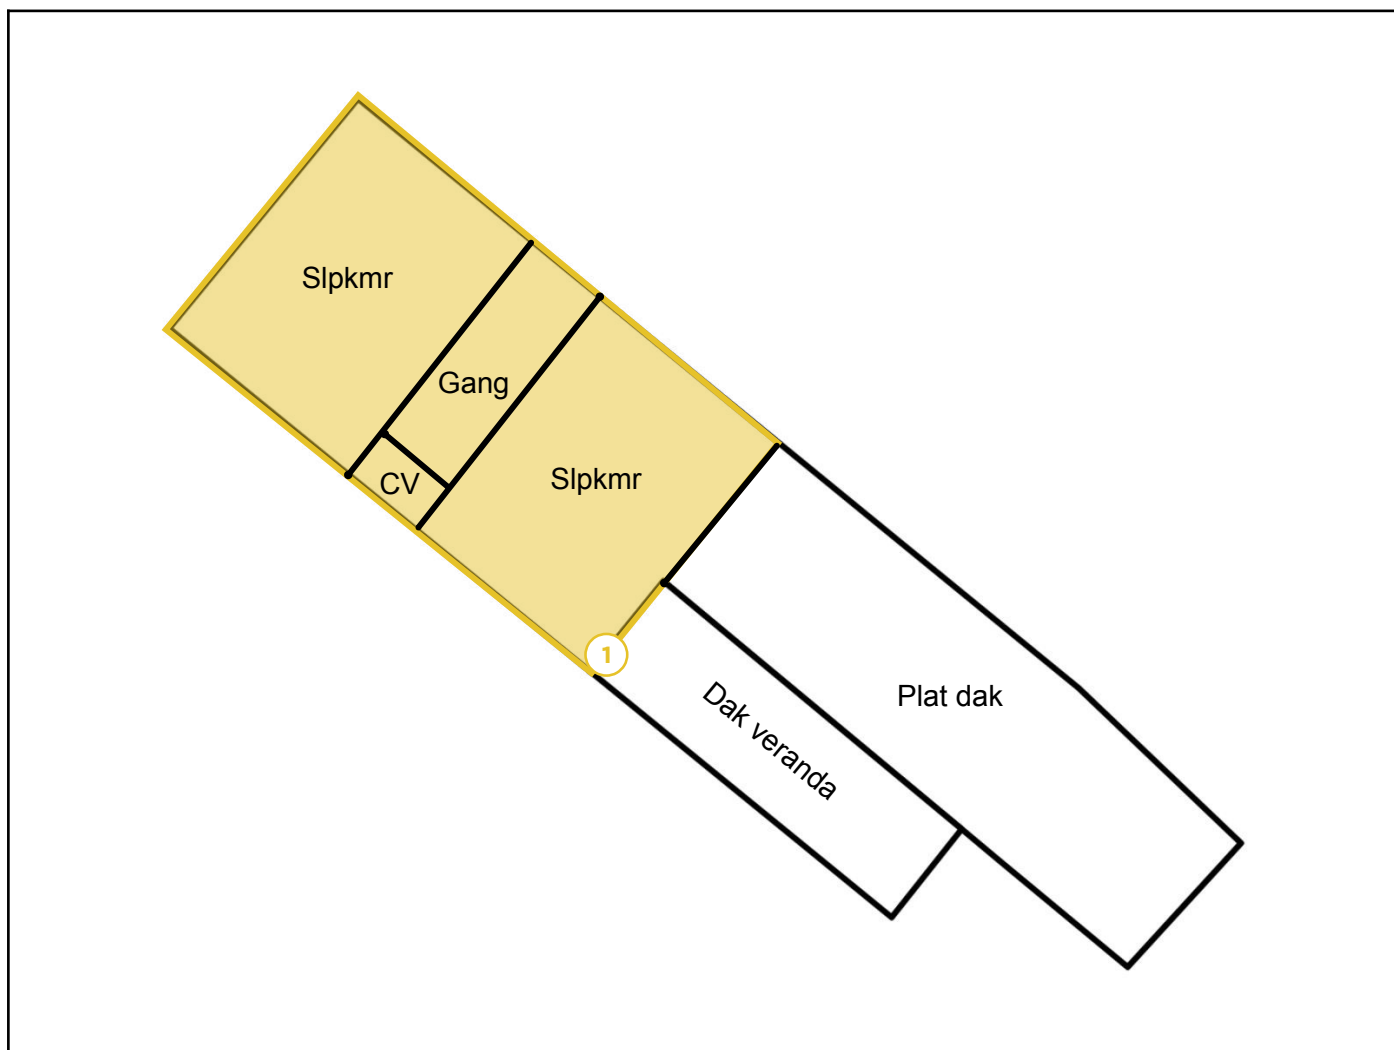
## Plan 1.4: Zolderverdieping

Beschrijving	Type	Actie
1. Onderdak type menuiserie	Asbestmateriaal	Zorgvuldig beheren

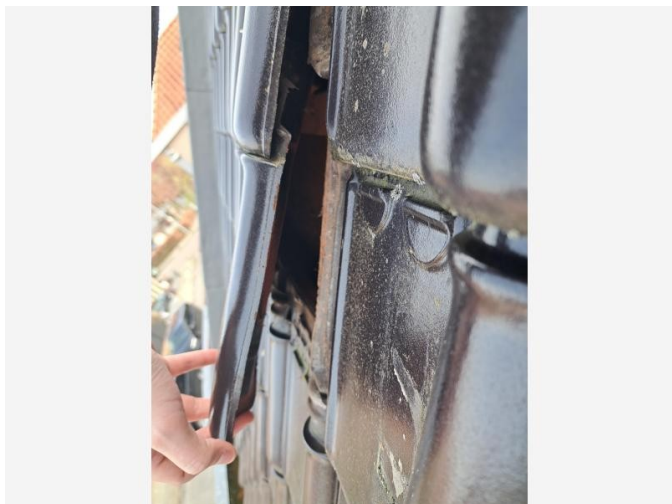
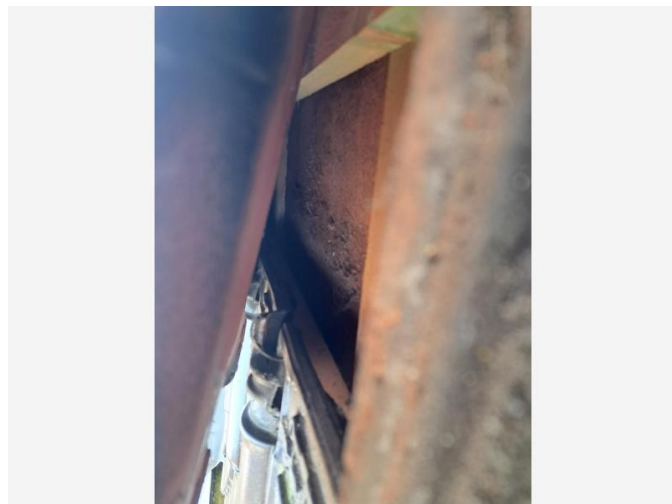
Het asbestmateriaal valt onder de mijlpaal van 2040.

Eindbeoordeling materiaalrisico	Zeer laag materiaalrisico en/of zeer lage kans op vezelvrijgave
---------------------------------	---

Gebondenheid	Categorie 1: hechtgebonden in oorsprong
Asbestsoort (vezeltype)	Crocidoliet aanwezig
Asbestconcentratie	Laag (< 50%)
Afschermingsgraad van het gehele materiaal	Stootvaste afscherming of omkasting
Toestand van het materiaal	Licht beschadigd, licht verweerd. Intacte calciumsilicaatplaat of materiaal met categorie 3-gebondenheid

<b>Beschrijving</b>	Onderdak type menuiserite
<b>Omgeving</b>	Grenst aan binnen- en buitenlucht
<b>Primaire drager</b>	Schuin dak
<b>Asbestmateriaal</b>	Plaat, paneel, tablet - Type Menuiserite
<b>Bindmiddel van asbestmateriaal</b>	Cement
<b>Gebondenheid op basis van bindmiddel</b>	Hecht
<b>Hoeveelheid (oppervlakte - dikte - aantal)</b>	<ul style="list-style-type: none"> <li>• 40,00 m<sup>2</sup> - 0,50 cm - 1 stuk</li> </ul>
<b>Totaal volume</b>	0,20 m <sup>3</sup>
<b>Eenvoudig bereikbaar</b>	<p>Nee</p> <ul style="list-style-type: none"> <li>• Het asbestmateriaal is bedekt (uitgezonderd laag verf, coating, behang, kunststof, textiel) en het wegnemen van het bedekkende materiaal kan niet zonder het bedekkende materiaal te beschadigen.</li> </ul>
<b>Bevestigingswijze</b>	<ul style="list-style-type: none"> <li>• Genageld, geniet</li> </ul>
<b>Identificatiemethode</b>	<p>De asbestdeskundige beoordeelt het materiaal als asbestverdacht en dus asbesthoudend, en dit zonder monstername.</p> <p>Motivatie: Er is een onderzoeksbeperking die monstername verhindert; De asbestdeskundige heeft geen toegang gekregen tot dit deel van het inspectiegebied.</p>

Zorgvuldig beheren

- Zorg voor een veilig beheer. Vermijd het beschadigen van het asbestmateriaal. Controleer de toestand jaarlijks op wijzigingen.
- Zorg voor een veilig beheer en verwijder dit asbestmateriaal wanneer het bij werken eenvoudig bereikbaar wordt. Controleer de toestand jaarlijks op wijzigingen.
- Voer bijkomende staalname(s) uit.

- Eenvoudige handelingen: mag via doe-het-zelf of door werknemer(s) met opleidingsattest eenvoudige handelingen  
Betreft een hechtgebonden toepassing in zeer goede staat met een laag risico op vezelvrijgave. De toepassing zorgvuldig verwijderen, zonder wijzigingen aan te brengen in de huidige toestand van het materiaal. De toepassing niet breken en/of beschadigen. Verwijder de toepassing a.d.h.v. eenvoudige handelingen en voorzie de nodige PBM's zoals ademhalingsmasker met een P3-filter, Tyvec categorie 3 type 5-6, schoeisel moet volledig gesloten zijn, wegwerphandschoenen. Opleid personeel wordt aanbevolen. Het asbestmateriaal moet worden verpakt in twee lagen van luchtdichte, stevige plastic zakken of folie aandienen bij het gemeentelijk recyclagepark. Deze dienen gemarkeerd te zijn met een waarschuwingsetiket.

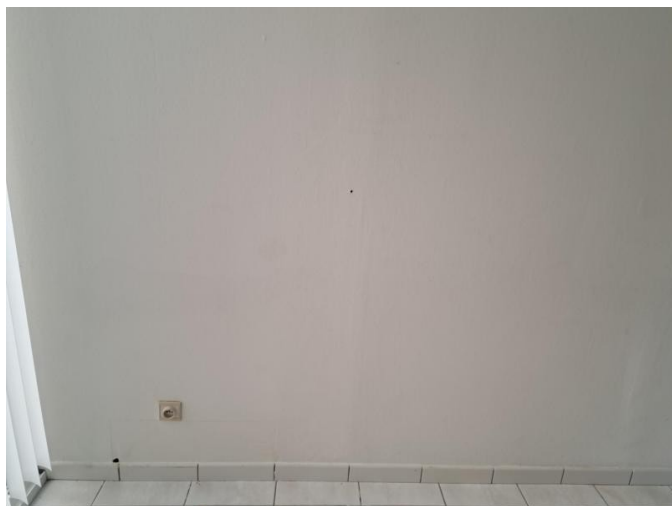
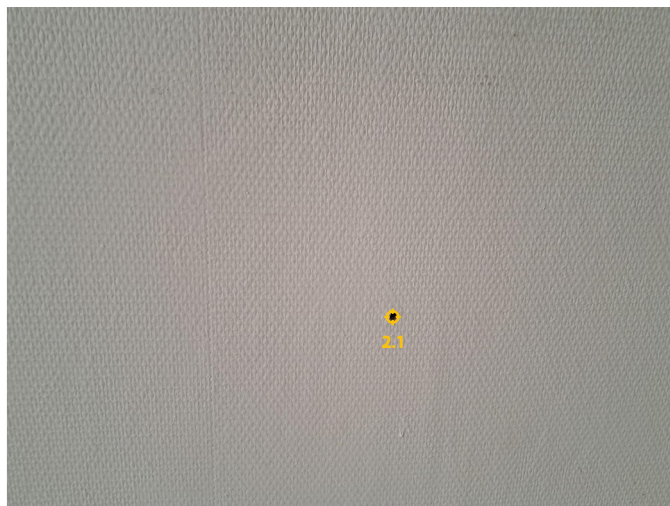
## Fiche 2: Pleisterwerk muren

Geen asbest

#	Type	Referentie	Resultaat
2.1	Mengmonster	M01	Geen asbest

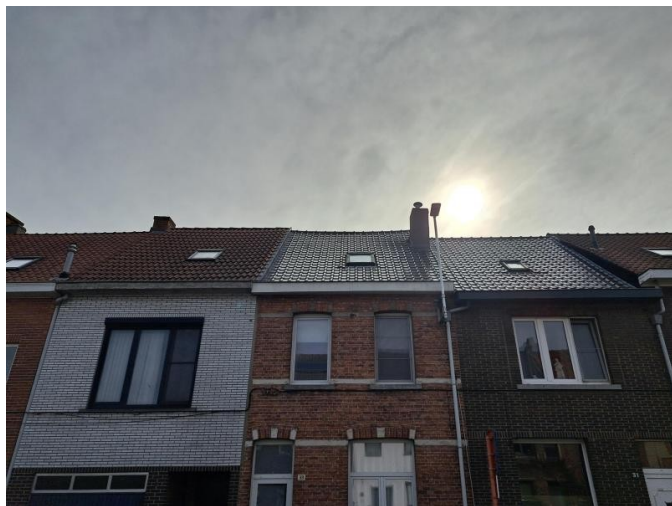
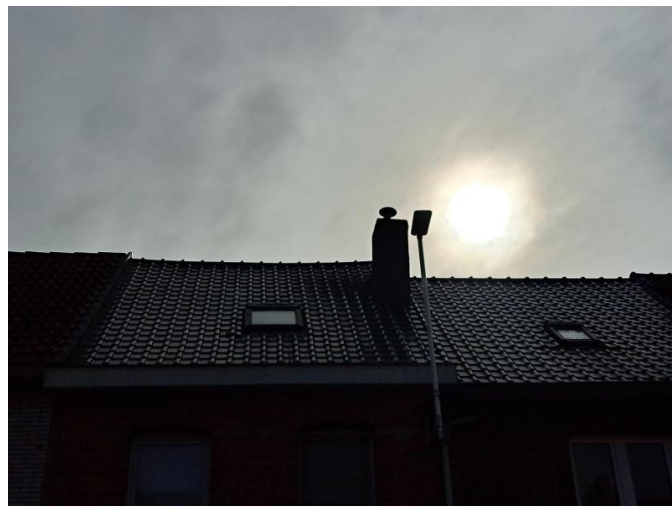
### Fiche 3: Dakbedekking - dakpannen

Beschrijving	Notitie	Terug te vinden op plannen
Fiche 3: Dakbedekking - dakpannen	<p>Tijdens de inspectie werden op het dak keramische (of betonnen) dakpannen aangetroffen.</p> <p>Op basis van de visuele kenmerken (vorm, kleur, textuur, breukvlak) en de toepassingsperiode werd vastgesteld dat het gaat om niet-asbesthoudende dakbedekking.</p>	-
Fiche 4: Afdichtingsmateriaal aan schrijnwerk	<p>Bij de visuele inspectie werd rond de ramen en deuren een kitafdichting aangetroffen.</p> <p>Op basis van de uiterlijk waarneembare kenmerken (kleur, glans, textuur, hechting) en de toepassingsperiode werd vastgesteld dat het gaat om een moderne siliconenkit en niet om een bitumineuze of asbesthoudende afdichting. Al het schrijnwerk.</p>	-
Fiche 5: Rookgaskanaal - niet-asbestverdacht	<p>Tijdens de inspectie werden de rookgaskanalen en de schouwstructuur visueel beoordeeld voor zover deze toegankelijk en zichtbaar waren.</p> <p>De aanwezige rookgaskanalen bestaan uit moderne metalen of kunststof buizen (bv. inox, aluminium of PVC), die niet-asbesthoudend zijn.</p> <p>De binnenzijde van de schouw zelf is niet rechtstreeks visueel bereikbaar, waardoor de interne samenstelling van het kanaal niet volledig kan worden vastgesteld.</p>	-

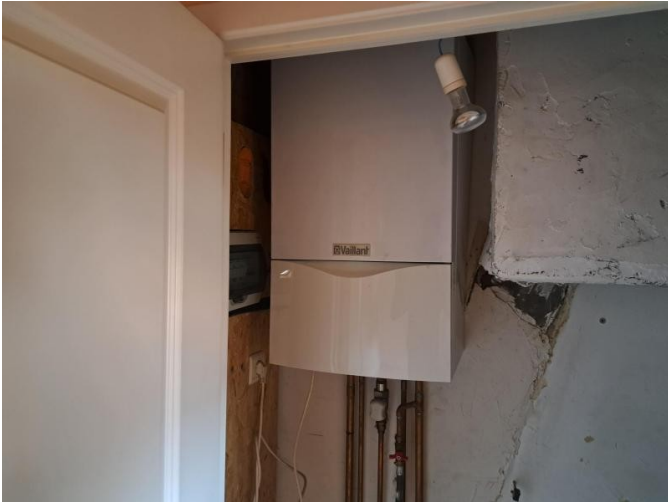
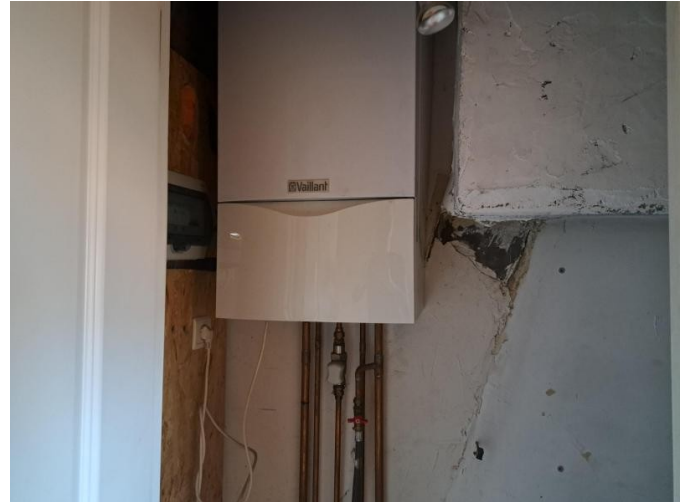
## Fiche 6: CV-brander (niet verdacht)

Fiche 6: CV-brander (niet verdacht)	De CV-brander bevat geen asbestverdachte materialen.	-
Fiche 7: EPDM platdak	-	Plan 1.2: Eerste verdieping

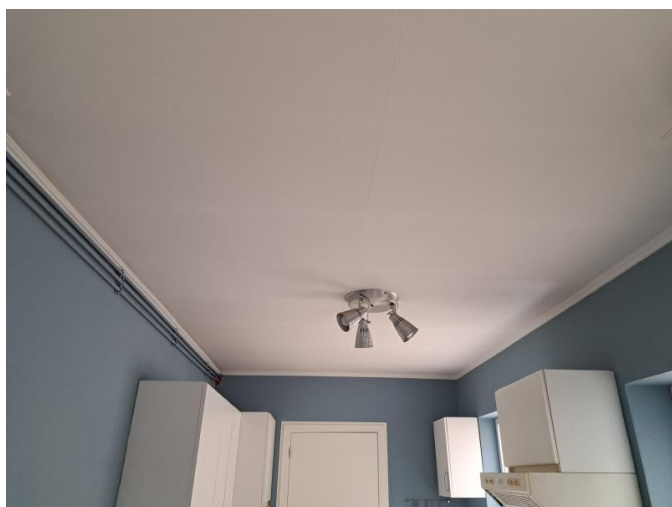
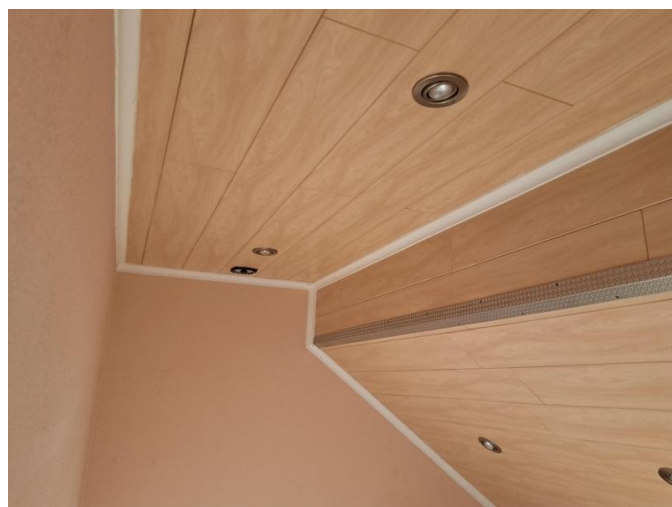
## Fiche 8: Plafonds uit niet asbestverdacht materiaal

Beschrijving	Notitie	Terug te vinden op plannen
Fiche 8: Plafonds uit niet asbestverdacht materiaal	De plafonds zijn gemaakt van niet-asbestverdachte materialen (bijvoorbeeld laminaat, gyproc, ...), deze toepassingen zijn niet asbestverdacht. We hebben echter niet kunnen vaststellen of er mogelijk asbestverdachte of asbesthoudende materialen achter deze toepassingen aanwezig zijn. Bij renovatie of sloop is het aangeraden om een destructief onderzoek te laten uitvoeren van deze toepassingen.	-

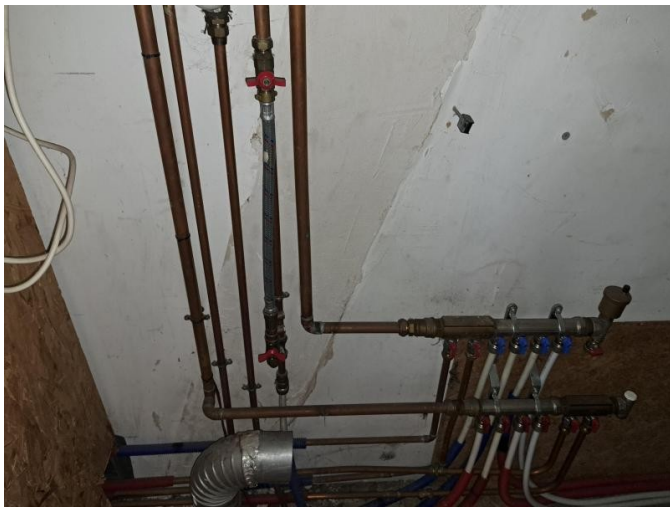
### Fiche 10: Leidingisolatie - niet aanwezig

Beschrijving	Notitie	Terug te vinden op plannen
Fiche 9: Liftinfrastructuur - niet aanwezig	<p>Tijdens de inspectie werd vastgesteld dat er geen liftinstallatie of liftinfrastructuur aanwezig is in het gebouw.</p> <p>Er zijn bijgevolg geen liftkokers, motorruimtes, tegengewichten of liftdeuren aanwezig die onderzocht dienen te worden op mogelijke asbesttoepassingen.</p>	-
Fiche 10: Leidingisolatie - niet aanwezig	-	-
