Asbestinventarisatetest

Schoolstraat 133, 9100 Sint-Niklaas

Attestnummer : 20260209-000264.000

Zone 1: Hoofdgebouw

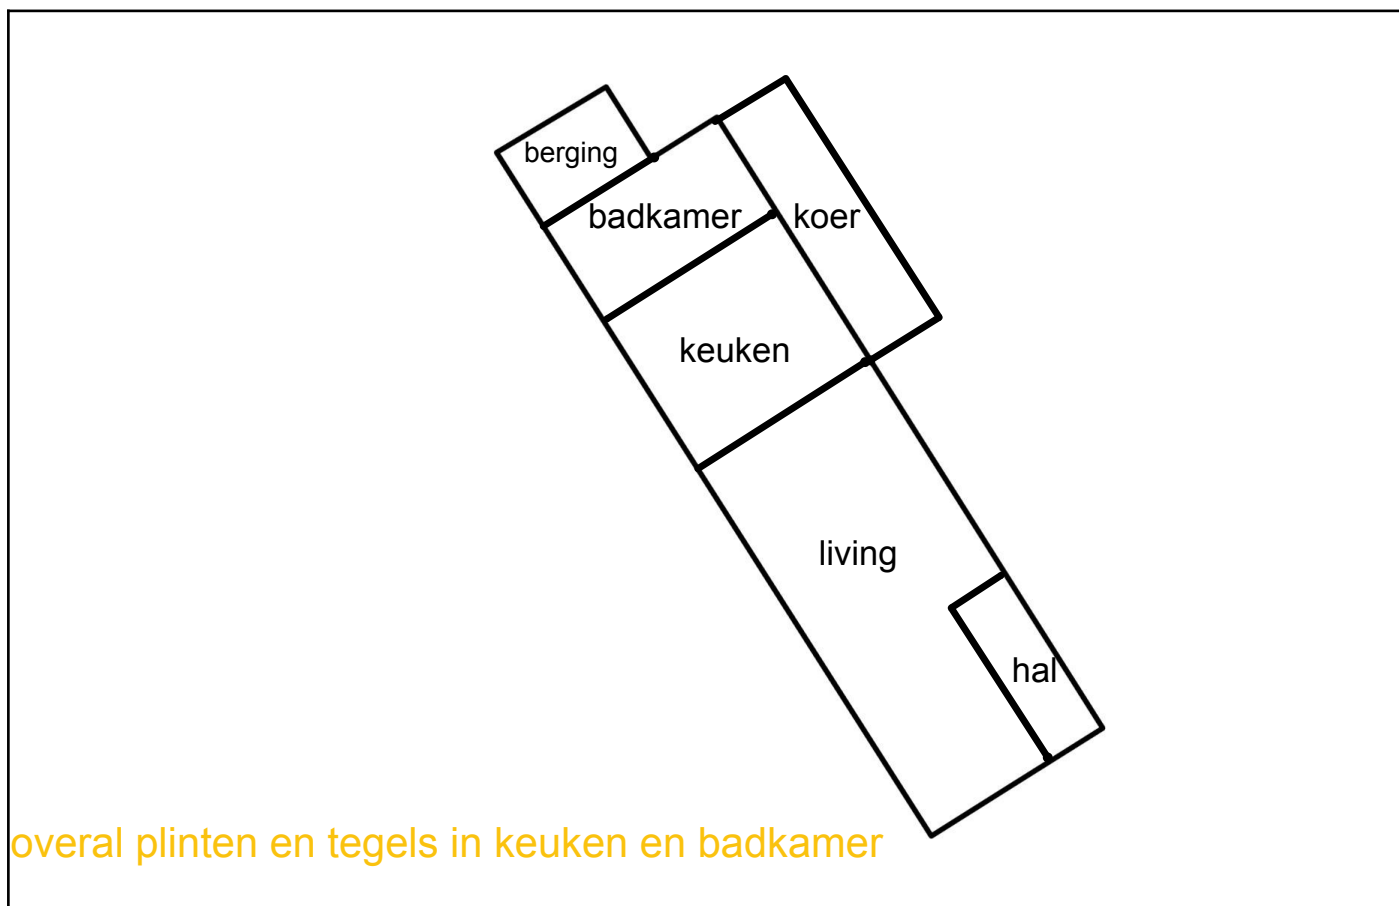
Plan 1.5: Gelijkvloers plinten en tegels

Beschrijving	Type	Actie
5. Plinten en tegels (lijm)	Advies	-

Plinten werden soms verlijmd met asbesthoudende lijm. Bij werken, laat dit onderzoeken.

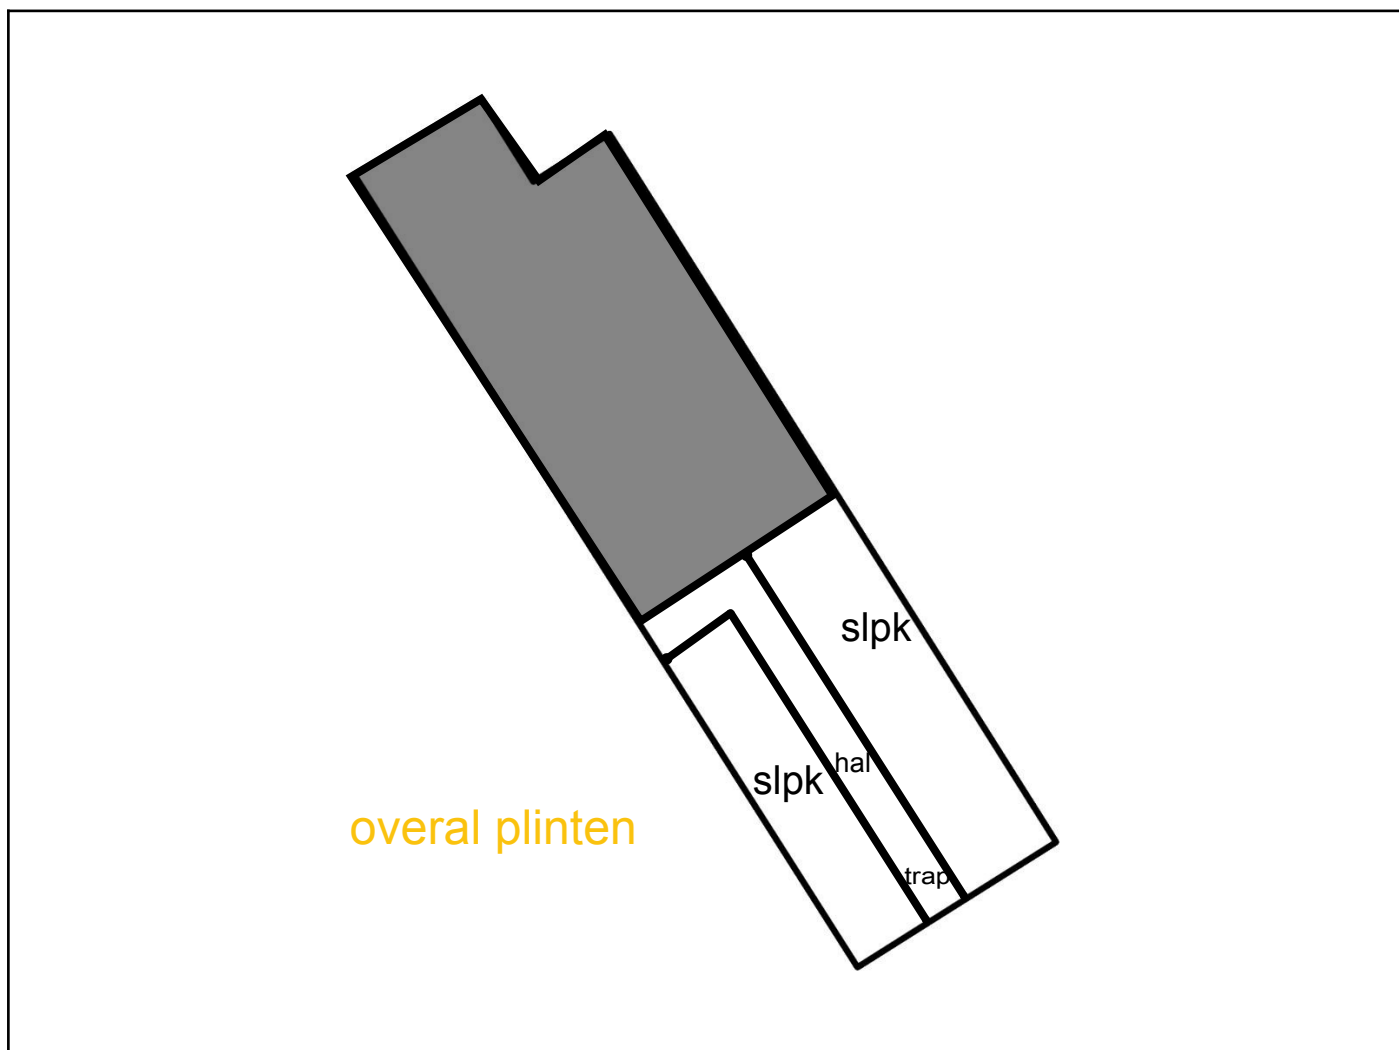
Plan 1.8: Verdieping plinten

Beschrijving	Type	Actie
5. Plinten en tegels (lijm)	Advies	-

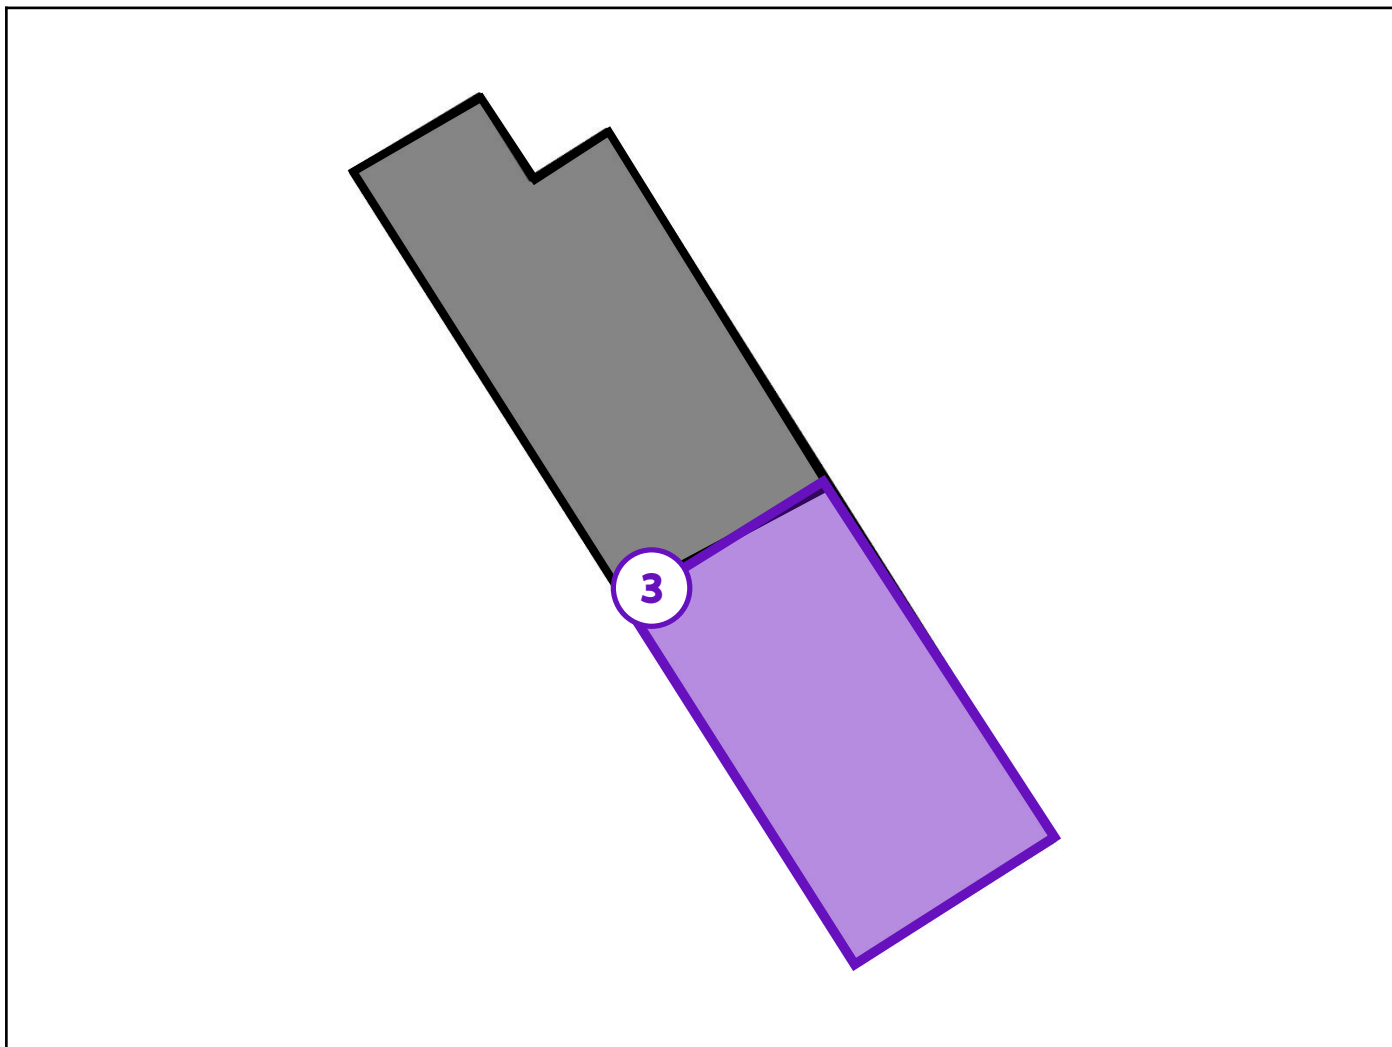
Plan 1.11: Onderdak

Beschrijving	Type	Actie
3. Onderdak niet waarneembaar	Beperking	-

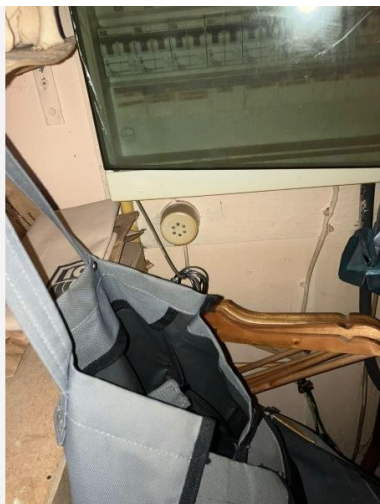
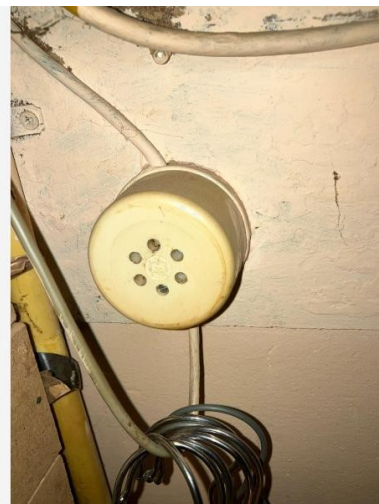
Het asbestmateriaal valt onder de mijlpaal van 2040.

Verhoogd materiaalrisico en/of verhoogde kans op vezelvrijgave

Gebondenheid	Categorie 1: hechtgebonden in oorsprong
Asbestsoort (vezeltype)	Crocidoliet aanwezig
Asbestconcentratie	Laag (< 50%)
Afschermingsgraad van het gehele materiaal	Geheel of deels (ook) vrij aan de binnenlucht
Toestand van het materiaal	Licht beschadigd, licht verweerd. Intact calciumsilicaatmateriaal of categorie III 'gebondenheid'

Beschrijving	Bakeliet bakje
Omgeving	Binnen
Primaire drager	Communicatie en elektrische infrastructuur en uitrusting
Asbestmateriaal	Plaat, paneel, tablet - Type Bakeliet
Bindmiddel van asbestmateriaal	Kunststof of -hars
Gebondenheid op basis van bindmiddel	Hecht
Hoeveelheid (oppervlakte - dikte - aantal)	• 0,10 m ² - 1,00 cm - 1 stuk
Totaal volume	0,001 m ³
Eenvoudig bereikbaar	Ja
Bevestigingswijze	• Geschroefd
Identificatiemethode	De asbestdeskundige beoordeelt het materiaal als asbestverdacht en dus asbesthoudend, en dit zonder monstername. Motivatie: De monstername brengt andere schade aan dan schade die inherent is aan de monstername.
Destructieve handeling voor identificatie	Nee
Opmerking	De hoeveelheid is een zo nauwkeurig mogelijke opmeting. Hieraan kunnen evenwel geen rechten worden ontleend.

Verwijderen

- Zorg voor een veilig beheer. Vermijd het beschadigen van het asbestmateriaal. Controleer de toestand jaarlijks op wijzigingen.
- Voer bijkomende staalname(s) uit.

- Eenvoudige handelingen: mag via doe-het-zelf of door werknemer(s) met opleidingsattest eenvoudige handelingen
Deze toepassing kan door een aannemer die over een opleidingsattest eenvoudige handelingen beschikt of door een particulier (doe-het-zelf), verwijderd worden indien er geen verhoogd risico op vrijgave van asbestvezels (max. concentratie 0,01 vezels/cm³ - CODEX Art. VI.3-54) ontstaat en de toepassing voorafgaand wordt gefixeerd/bevochtigd; de individuele elementen zonder machinale werktuigen (boormachine, slijpschijf, hogedrukreiniger,...) en zonder breken of gooien een voor een losgemaakt worden; en ten slotte dubbel en luchtdicht verpakt weggevoerd worden naar een erkend afvalpunt (recyclagepark).

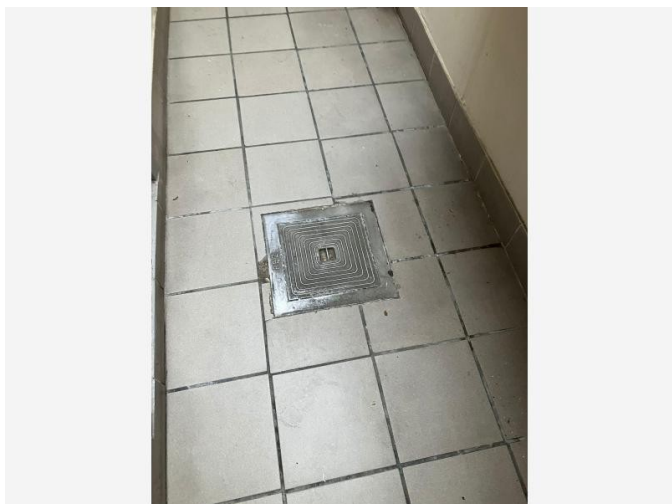
Tijdelijke beperking

Reden: Deksel kan niet geopend worden

Uitleg van de asbestdeskundige: Het putdeksel kan niet (op een eenvoudige) manier geopend worden. Er bevinden zich mogelijk asbesthoudende buizen in de controleput. Bij werken, laat dit onderzoeken.

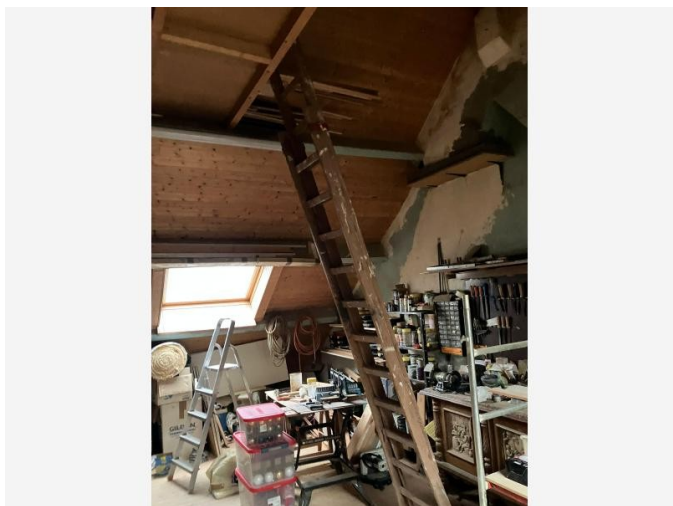
Tijdelijke beperking

Reden: Het te onderzoeken materiaal situeert zich hoger dan 3,50 m te rekenen vanaf een veilige ondergrond

Uitleg van de asbestdeskundige: Langs binnen is alles afgewerkt en langs buiten kan er geen dakpan op een veilige manier verwijderd worden. Dit verplicht te beschrijven materiaal is niet waarneembaar waardoor er op dit ogenblik in de databank geen adviesfiche voor opgesteld kan worden.

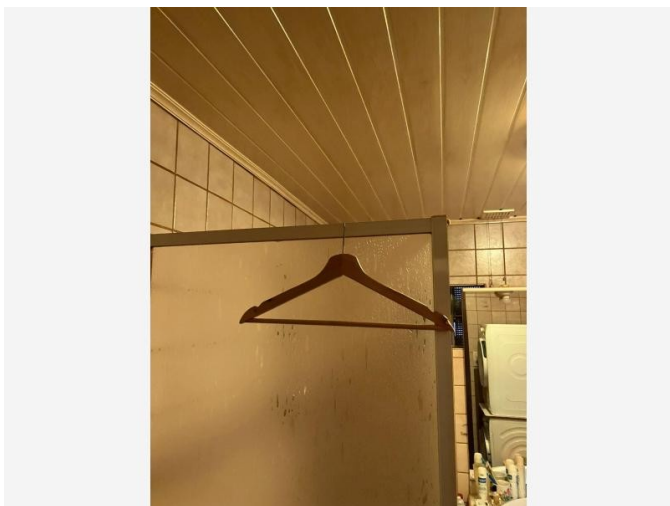
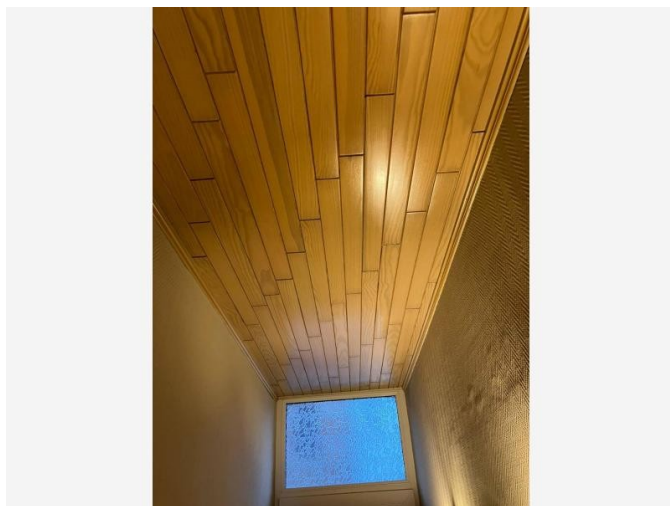
De plafonds werden afgewerkt met niet-asbestverdachte voorzetpanelen die inspectie van de bedekte structuur (opbouw, pleisterwerk) verhinderen.

Basis voor advies	De asbestdeskundige beoordeelt het materiaal als niet-asbestverdacht.
Primaire drager	Plafond

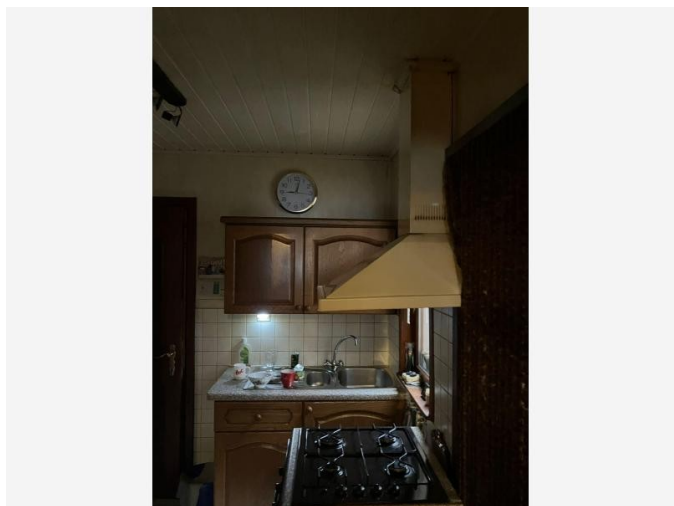
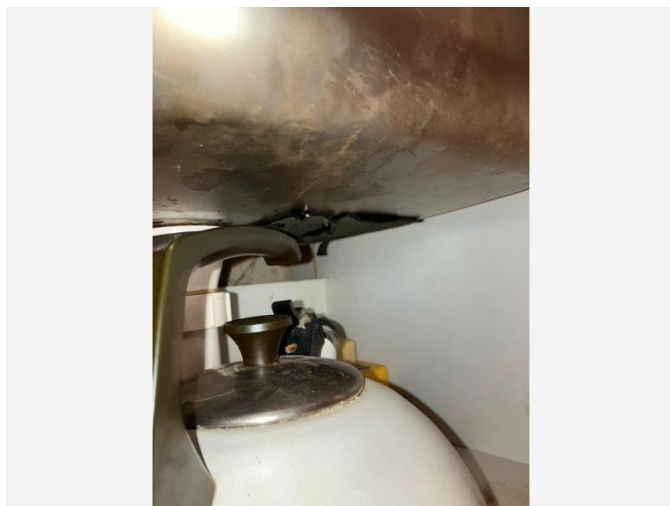
Geen asbest

#	Type	Referentie	Resultaat
7.1	Puntmonster	staal 2	Geen asbest

Beschrijving	Anti-dreun
Omgeving	Binnen
Primaire drager	Sanitaire infrastructuur en uitrusting (toe- en afvoer)
Bindmiddel van materiaal	Bitumen (roofing, teer, asfalt)
Gebondenheid op basis van bindmiddel	Hecht
Hoeveelheid (gewicht - aantal)	<ul style="list-style-type: none">• 0,50 kg - 1 stuk
Totaal gewicht	0,50 kg
Identificatiemethode	Een monstername door de asbestdeskundige met laboanalyse door een asbestlabo.
Destructieve handeling voor identificatie	Nee

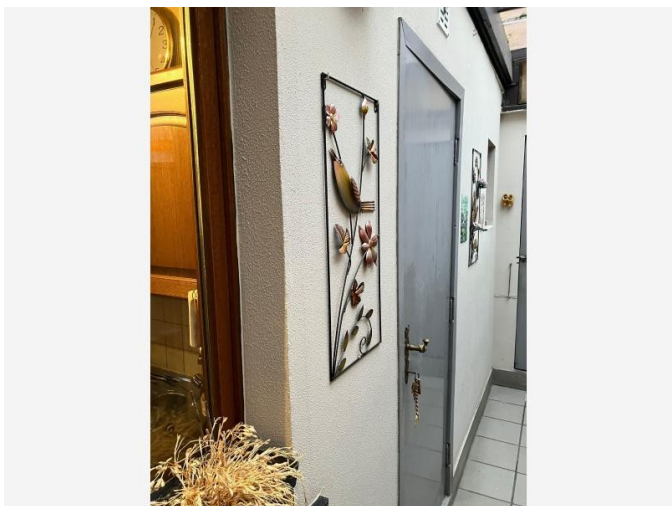
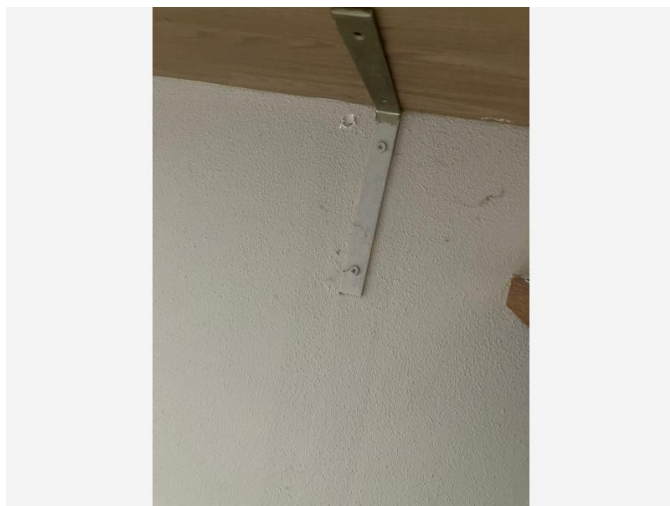
Fiche 8: Crepi gevels op binnenkoer

Geen asbest

#	Type	Referentie	Resultaat
8.1	Mengmonster	staal 3	Geen asbest

Beschrijving	Crepi gevels op binnenkoer
Omgeving	Buiten
Primaire drager	Wand buitenschil
Bindmiddel van materiaal	Cement
Gebondenheid op basis van bindmiddel	Hecht
Hoeveelheid (gewicht - aantal)	<ul style="list-style-type: none">• 50,00 kg - 1 stuk
Totaal gewicht	50,00 kg
Identificatiemethode	Een monstername door de asbestdeskundige met laboanalyse door een asbestlabo.
Destructieve handeling voor identificatie	Nee
Opmerking	De hoeveelheid is een zo nauwkeurig mogelijke opmeting. Hieraan kunnen evenwel geen rechten worden ontleend.

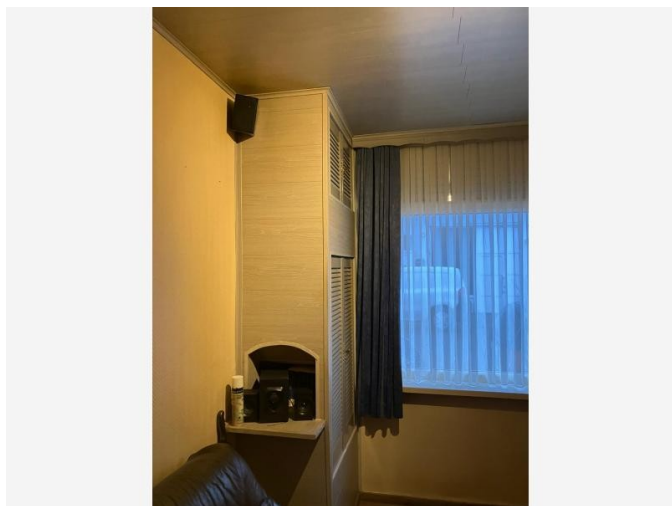
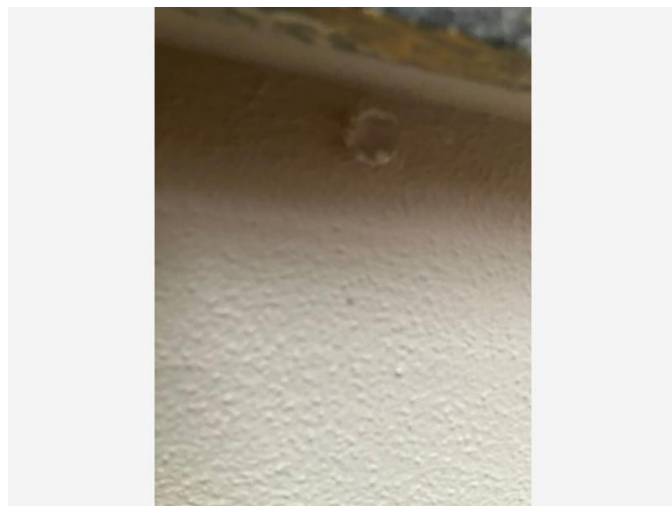
Geen asbest

#	Type	Referentie	Resultaat
9.1	Mengmonster	staal 1	Geen asbest

Beschrijving	Pleisterwerk muren
Omgeving	Binnen
Primaire drager	Binnenwand
Bindmiddel van materiaal	Gips - kalk
Gebondenheid op basis van bindmiddel	Niet-hechtgebonden
Hoeveelheid (oppervlakte - dikte - aantal)	• 50,00 m ² - 0,30 cm - 1 stuk
Totaal volume	0,15 m ³
Identificatiemethode	Een monstername door de asbestdeskundige met laboanalyse door een asbestlabo.
Destructieve handeling voor identificatie	Nee
Opmerking	Veel muren met bekleding en minder met pleister. Geen pleister in keuken en cv ketel is ook in de keuken.

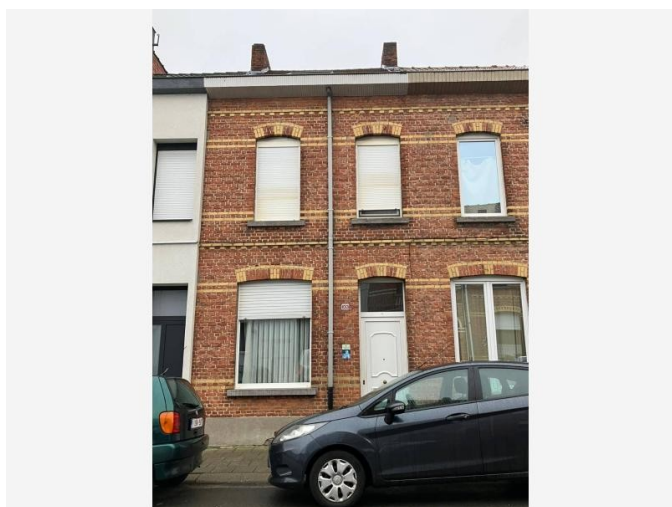
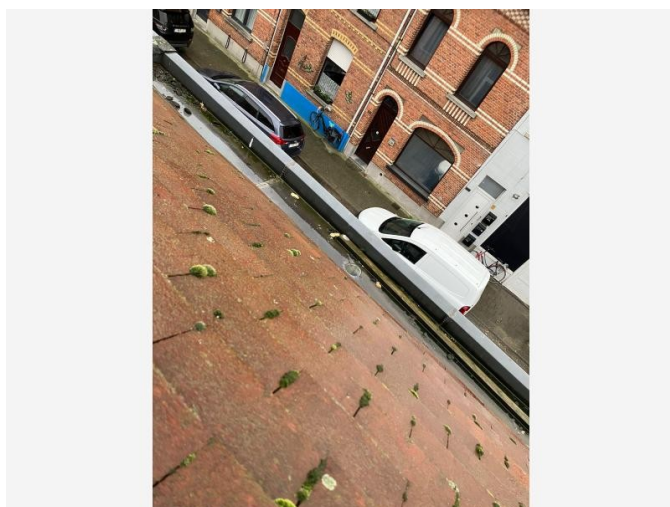
Beschrijving	Notitie	Terug te vinden op plannen
Fiche 10: Dakbedekking bestaande uit leien	De dakbedekking is niet-asbestverdacht.	-
