# Asbestinventarisatetest

Moleneinde 23, 9940 Evergem

Attestnummer : 20260406-000017.000

**Niet-asbestveilig**

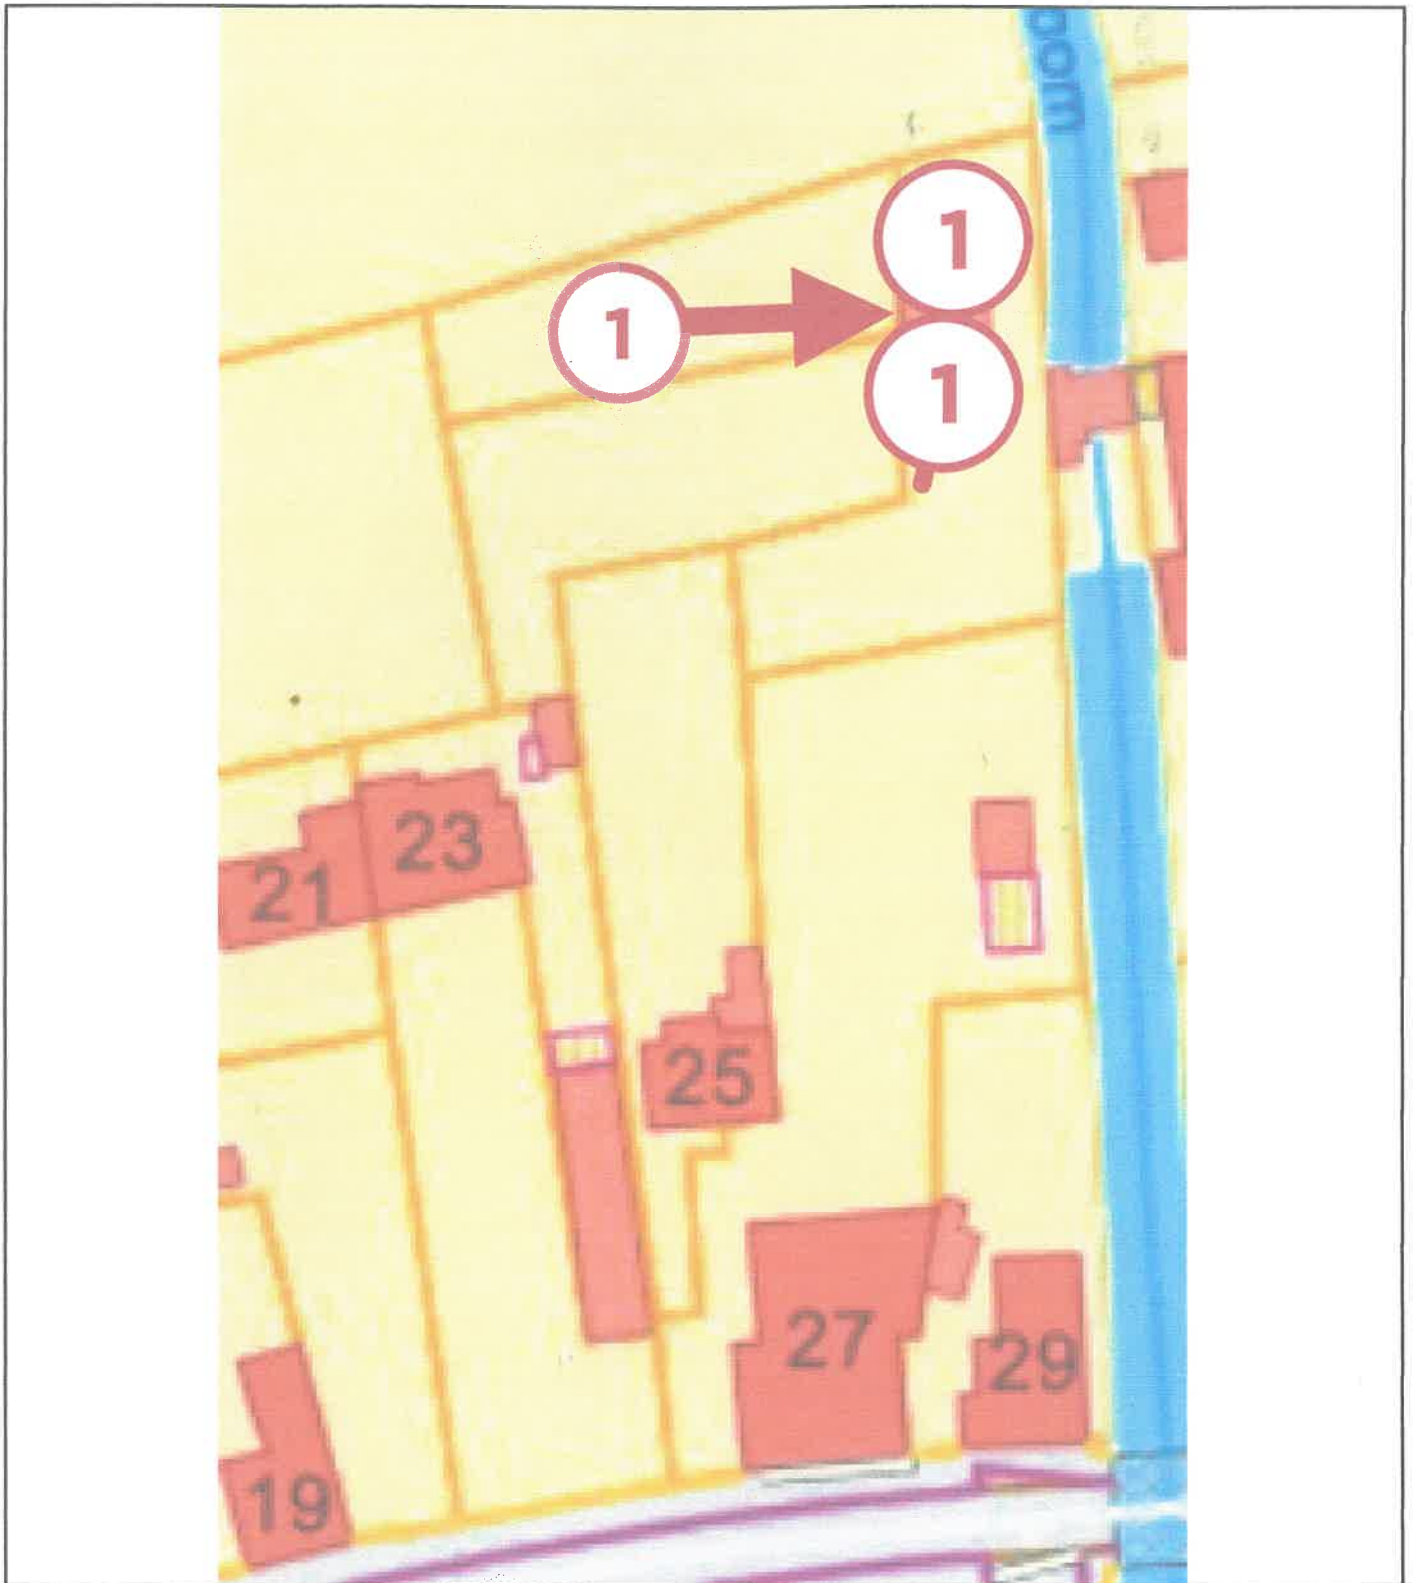
## Plan 5.1: Vaststellingen buiten de constructies

1. Afval asbestcement

Asbestmateriaal

Dringend verwijderen

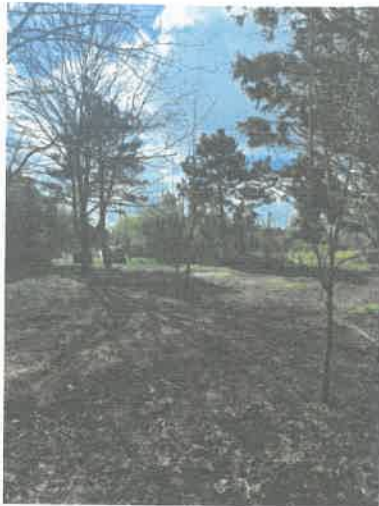
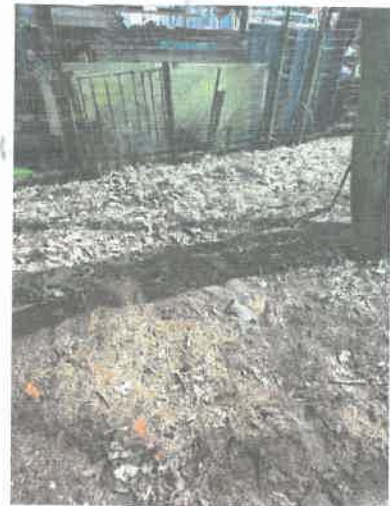
# Fiche 1: Afval asbestcement

Asbestmateriaal – afvalstof

**Dringend verwijderen**

Beschrijving	Afval asbestcement
Type afvalstof	Betreft stock-voorraad of gedemonteerde asbestmaterialen
Aanwezige resten	Restanten van asbesthoudende vezelcement. Er liggen brokstukken verspreid nadat het gebouw werd afgebroken.
Omgeving	Binnen
Primaire drager	Vloer
Asbestmaterialen	<ul style="list-style-type: none"><li>Dak- en gevelbekleding - Lei, shingle</li></ul>
Bindmiddel van asbestmateriaal	Cement
Gebondenheid op basis van bindmiddel	Hecht
Hoeveelheid (gewicht - aantal)	<ul style="list-style-type: none"><li>5,00 kg - 1 stuk</li></ul>
Totaal gewicht	5,00 kg
Eenvoudig bereikbaar	Ja
Identificatiemethode	De asbestdeskundige beoordeelt het materiaal als asbestverdacht en dus asbesthoudend, en dit zonder monsternamen.
Opmerking	Gewicht is moeilijk te bepalen, dit is een inschatting

- Verwijder het asbestafval.

- Eenvoudige handelingen: mag via doe-het-zelf of door werknemer(s) met opleidingsattest eenvoudige handelingen  
Deze toepassing mag door een aannemer die over een opleidingsattest eenvoudige handelingen beschikt of door een particulier (doe-het-zelf), verwijderd worden indien er geen verhoogd risico op vrijgave van asbestvezels (max. concentratie 0,01 vezels/cm<sup>3</sup> - CODEX Art. VI.3-54) ontstaat en de toepassing voorafgaand wordt gefixeerd/bevochtigd. De individuele elementen moeten zonder machinale werktuigen (boormachine, slijpschijf, hogedrukreiniger, â†;) en zonder breken of gooien een voor een losgemaakt worden en dubbel en luchtdicht verpakt afgevoerd worden naar een erkend afvalpunt (recyclagepark). Daar moeten ze voorzichtig in de container voor asbestafval worden gelegd. Op het recyclagepark worden uitsluitend hechtgebonden asbestmaterialen aanvaard. Niet-hechtgebonden asbestmaterialen kunnen enkel bij een erkend asbestverwijderaar of asbestafvalverwerker worden aangeboden.

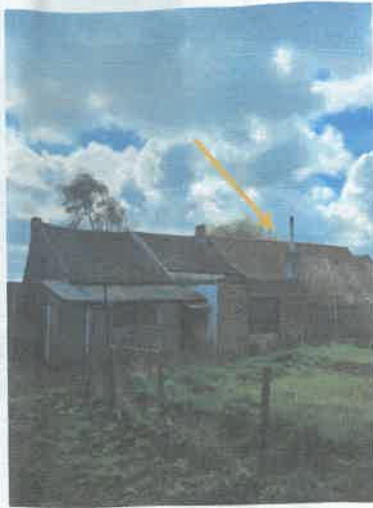
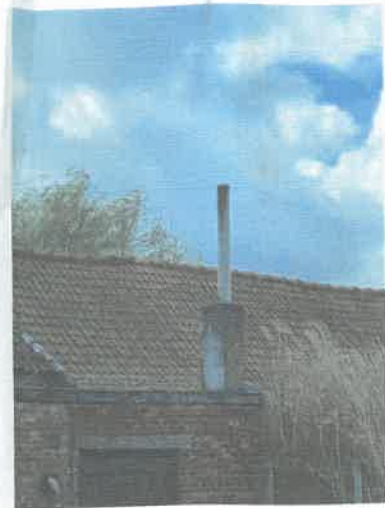
## Fiche 2: Rookgaskanaal in asbest cement

Asbestmateriaal

Verwijderen

Eindbeoordeling materiaalarisico	Laag materiaalarisico en/of verlaagde kans op vezelvrijgave
----------------------------------	---

Gebondenheid	Categorie 1: hechtgebonden in oorsprong
Asbestsoort (vezeltype)	Crocidoliet aanwezig
Asbestconcentratie	Laag (< 50%)
Afschermingsgraad van het gehele materiaal	Geheel of deels vrij aan de buitenlucht, maar geen contact met binnenlucht
Toestand van het materiaal	Licht beschadigd, licht verweerd. Intacte calciumsilicaatplaat of materiaal met categorie 3-gebondenheid

Beschrijving	Rookgaskanaal in asbest cement
Omgeving	Buiten
Primaire drager	HVAC infrastructuur en uitrusting
Asbestmateriaal	Rookgaskanaal
Bindmiddel van asbestmateriaal	Cement
Gebondenheid op basis van bindmiddel	Hecht
Hoeveelheid (lengte - omtrek - dikte - aantal)	<ul style="list-style-type: none"><li>• 4,00 m - 15,00 cm - 1,50 cm - 6 stuks</li></ul>
Totaal volume	0,054 m <sup>3</sup>
Eenvoudig bereikbaar	Ja
Bevestigingswijze	<ul style="list-style-type: none"><li>• Geklemd</li><li>• Verlijmd, ingegoten, versmeerd</li></ul>
Identificatiemethode	<p>De asbestdeskundige beoordeelt het materiaal als asbestverdacht en dus asbesthoudend, en dit zonder monstername.</p> <p>Motivatie: Er is een onderzoeksbeperking die monstername verhindert; De ruimte of het materiaal bevindt zich hoger dan 3,5 meter vanaf een vaste ondergrond.</p>
Destructieve handeling voor identificatie	Nee
Opmerking	Deze oppervlakte werd niet gemeten, maar geschat op basis van een benadering voor alle aanwezige rookgaskanalen. Deze schatting mag niet worden gebruikt als maatstaf voor heffingen. Rookgaskanaal loopt vermoedelijk door in de schouw

- Zorg voor een veilig beheer. Vermijd het beschadigen van het asbestmateriaal. Controleer de toestand jaarlijks op wijzigingen.
- Voer bijkomende staalname(s) uit.

- Eenvoudige handelingen: enkel door erkend asbestverwijderaar  
Er werd geen staal genomen van het materiaal, dit met kans op breuk - schade.

Vermoedelijk loopt de buis door in een kanaal in de gemetste schouw, dit vereist specifieke bijkomende maatregelen en voldoende expertise om deze buis correct te verwijderen zonder de buis stuk te maken. Bij het verwijderen kan stof voorkomen.

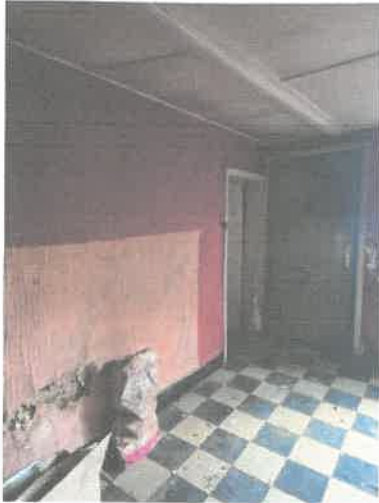
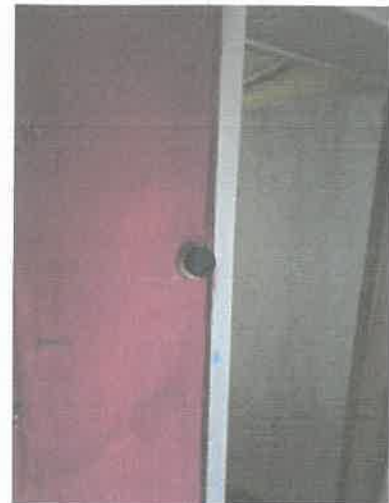
## Fiche 3: Bakeliet schakelaar(s) 6

Asbestmateriaal

Eindbeoordeling materiaalrisico	Laag materiaalrisico en/of verlaagde kans op vezelvrijgave
---------------------------------	--

Gebondenheid	Categorie 1: hechtgebonden in oorsprong
Asbestsoort (vezeltype)	Crocidoliet aanwezig
Asbestconcentratie	Laag (< 50%)
Afschermingsgraad van het gehele materiaal	Geheel of deels vrij aan de binnenlucht, maar geen contact met binnenluchtstromen
Toestand van het materiaal	Onbeschadigd, niet verweerd

Beschrijving	Bakeliet schakelaar(s) 6
Omgeving	Binnen
Primaire drager	Communicatie en elektrische infrastructuur en uitrusting
Asbestmateriaal	Plaat, paneel, tablet - Type Bakeliet
Bindmiddel van asbestmateriaal	Kunststof of -hars
Gebondenheid op basis van bindmiddel	Hecht
Hoeveelheid (oppervlakte - dikte - aantal)	• 0,40 m <sup>2</sup> - 0,30 cm - 1 stuk
Totaal volume	0,001 m <sup>3</sup>
Eenvoudig bereikbaar	Ja
Bevestigingswijze	• Geschroefd
Identificatiemethode	<p>De asbestdeskundige beoordeelt het materiaal als asbestverdacht en dus asbesthoudend, en dit zonder monstername.</p> <p>Motivatie: De monstername brengt andere schade aan dan schade die inherent is aan de monstername.</p>
Destructieve handeling voor identificatie	Nee
Opmerking	<p>Deze oppervlakte werd niet gemeten, maar geschat op basis van een benadering voor alle aanwezige schakelaars. Deze schatting mag niet worden gebruikt als maatstaf voor heffingen. Als deskundige hebben wij geverifieerd dat het materiaal inderdaad bakeliet betreft en geen harde PVC. Bakeliet wordt door ons beschouwd als een asbestverdachte toepassing, aangezien het in veel gevallen asbesthoudend is. We hebben echter geen staalname uitgevoerd om de functionaliteit van de schakelaars niet in gevaar te brengen.</p>

- Zorg voor een veilig beheer. Vermijd het beschadigen van het asbestmateriaal. Controleer de toestand jaarlijks op wijzigingen.
- Voer bijkomende staalname(s) uit.

- Eenvoudige handelingen: mag via doe-het-zelf of door werknemer(s) met opleidingsattest eenvoudige handelingen  
Raadpleeg de actuele wetgeving op de website van OVAM. Onder strikte voorwaarden kan het eventueel toegestaan zijn om deze toepassing zelf te verwijderen. Bij twijfel wordt echter sterk aangeraden om een erkende asbestverwijderaar te raadplegen. Zorg er bovendien voor dat u zich goed informeert via de websites van OVAM en andere officiële bronnen over de vereiste persoonlijke beschermingsmaatregelen en de richtlijnen voor het veilig verwijderen van asbest.

Houd er rekening mee dat deze toepassingen vaak onder spanning staan. Het is daarom aan te raden om ook een elektricien te raadplegen, aangezien het werken aan of verwijderen van deze toepassingen specifieke technische kennis vereist.

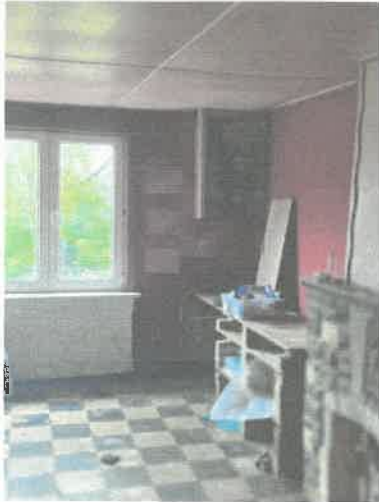
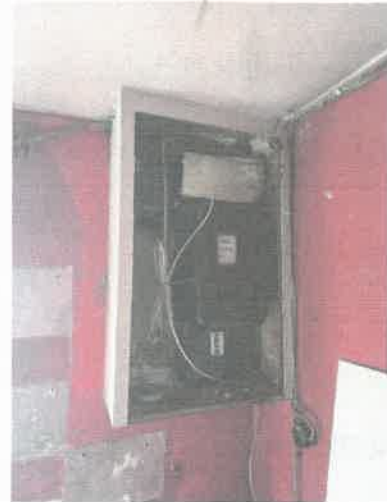
Eindbeoordeling materiaalrisico	Laag materiaalrisico en/of verlaagde kans op vezelvrijgave
---------------------------------	--

Gebondenheid	Categorie 1: hechtgebonden in oorsprong
Asbestsoort (vezeltype)	Crocidoliet aanwezig
Asbestconcentratie	Laag (< 50%)
Afschermingsgraad van het gehele materiaal	Geheel of deels vrij aan de binnenlucht, maar geen contact met binnenluchtstromen
Toestand van het materiaal	Onbeschadigd, niet verweerd

<b>Beschrijving</b>	Bakeliet tellerkast
<b>Omgeving</b>	Binnen
<b>Primaire drager</b>	Communicatie en elektrische infrastructuur en uitrusting
<b>Asbestmateriaal</b>	Plaat, paneel, tablet - Type Bakeliet
<b>Bindmiddel van asbestmateriaal</b>	Kunststof of -hars
<b>Gebondenheid op basis van bindmiddel</b>	Hecht
<b>Hoeveelheid (oppervlakte - dikte - aantal)</b>	<ul style="list-style-type: none"><li>• 0,70 m<sup>2</sup> - 0,50 cm - 1 stuk</li></ul>
<b>Totaal volume</b>	0,004 m <sup>3</sup>
<b>Eenvoudig bereikbaar</b>	Ja
<b>Bevestigingswijze</b>	<ul style="list-style-type: none"><li>• Geschroefd</li></ul>
<b>Identificatiemethode</b>	<p>De asbestdeskundige beoordeelt het materiaal als asbestverdacht en dus asbesthoudend, en dit zonder monsternamen.</p> <p>Motivatie: De materialen behoren niet toe aan de eigenaar voor wie de asbestdeskundige de asbestinventaris uitvoert.</p>
<b>Destructieve handeling voor identificatie</b>	Nee

<b>Opmerking</b>	<p>Deze oppervlakte werd niet gemeten, maar geschat op basis van een benadering van de aanwezige tellerkast. Deze schatting mag niet worden gebruikt als maatstaf voor heffingen. Als deskundigen hebben wij vastgesteld dat het materiaal daadwerkelijk bakeliet betreft en geen harde pvc. Bakeliet wordt door ons beschouwd als een asbestverdachte toepassing, aangezien het in veel gevallen asbesthoudend is. We hebben geen staalname uitgevoerd om de functionaliteit van de tellerkast niet in gevaar te brengen. Daarnaast is staalname verboden, aangezien de tellerkast eigendom is van de nutsvoorzieningsmaatschappij.</p>

- Zorg voor een veilig beheer. Vermijd het beschadigen van het asbestmateriaal. Controleer de toestand jaarlijks op wijzigingen.
- Voer bijkomende staalname(s) uit.

- Eenvoudige handelingen: mag via doe-het-zelf of door werknemer(s) met opleidingsattest eenvoudige handelingen  
Deze toepassing mag volgens de huidige wetgeving worden verwijderd via eenvoudige handelingen. Aangezien deze toepassing echter eigendom is van de nutsvoorzieningsmaatschappij, mag deze uitsluitend worden verwijderd door hen of door een door hen aangestelde onderaannemer die beschikt over de nodige attesten en opleidingen. Daarom wordt hier verwezen naar de methode van een erkende verwijderaar, maar in feite dient dit via de nutsvoorzieningsmaatschappij te verlopen.

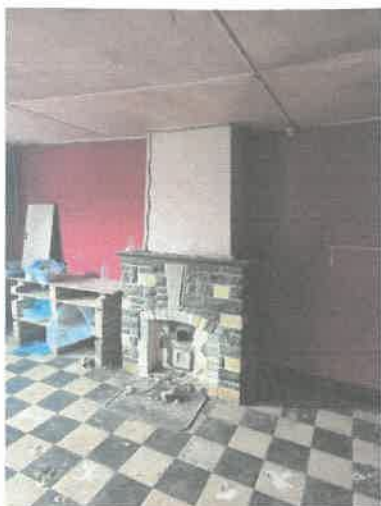
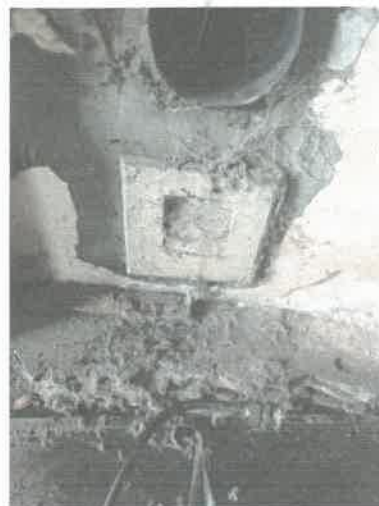
Eindbeoordeling materiaalisico	Laag materiaalisico en/of verlaagde kans op vezelvrijgave
--------------------------------	---

Gebondenheid	Categorie 1: hechtgebonden in oorsprong
Asbestsoort (vezeltype)	Crocidoliet aanwezig
Asbestconcentratie	Laag (< 50%)
Afschermingsgraad van het gehele materiaal	Geheel of deels vrij aan de binnenlucht, maar geen contact met binnenluchtstromen
Toestand van het materiaal	Onbeschadigd, niet verweerd

Beschrijving	Roetschuif
Omgeving	Binnen
Primaire drager	Schouw
Asbestmateriaal	Roetschuif
Bindmiddel van asbestmateriaal	Cement
Gebondenheid op basis van bindmiddel	Hecht
Hoeveelheid (gewicht - aantal)	• 1,40 kg - 1 stuk
Totaal gewicht	1,40 kg
Eenvoudig bereikbaar	Ja
Bevestigingswijze	• Verlijmd, ingegoten, versmeerd
Identificatiemethode	De asbestdeskundige beoordeelt het materiaal als asbesthoudend, en dit zonder monstername.
Destructieve handeling voor identificatie	Nee
Opmerking	Roetschuif had zeer duidelijk het merkteken "Eternit". Voor mij dan ook geen twijfel dat dit asbesthoudend is.

- Zorg voor een veilig beheer. Vermijd het beschadigen van het asbestmateriaal. Controleer de toestand jaarlijks op wijzigingen.

- Eenvoudige handelingen: mag via doe-het-zelf of door werknemer(s) met opleidingsattest eenvoudige handelingen  
Kap de houder rondom uit, vermijd hierbij beschadiging van het asbesthoudend materiaal. Gebruik PBM's: ffp3-masker, handschoenen en voer af in gesloten verpakking.

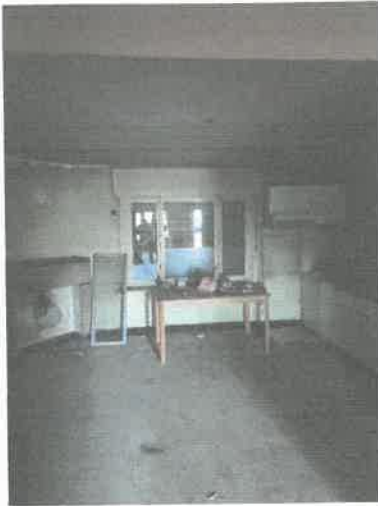
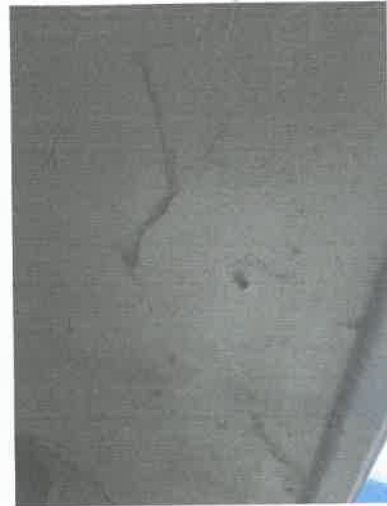
## Fiche 7: Pleisterwerk wanden

Geen asbest

#	Type	Referentie	Resultaat
7.1	Mengmonster	MM1	Geen asbest
