# Asbestinventarisatetest

Léopold Sturbautstraat 24, 9600 Ronse

Attestnummer : 20240515-000257.002

Uitgegeven op : 02.06.2024

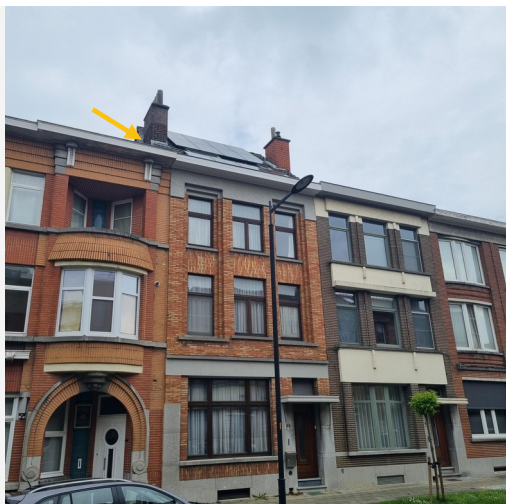
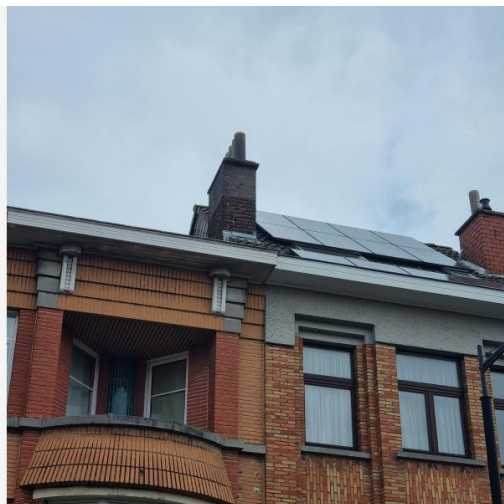
Wel eerst monsternamen laten uitvoeren vooraleer deze leitjes effectief worden verwijderd als asbesthoudend materiaal.

Eindbeoordeling materiaalrisico	Laag materiaalrisico en/of verlaagde kans op vezelvrijgave
---------------------------------	--

Gebondenheid	Categorie 1: hechtgebonden in oorsprong
Asbestsoort (vezeltype)	Crocidoliet aanwezig
Asbestconcentratie	Laag (< 50%)
Afschermingsgraad van het gehele materiaal	Geheel of deels vrij aan de buitenlucht
Toestand van het materiaal	Onbeschadigd, niet verweerd

Beschrijving	Leitjes zijgevel
Omgeving	Buiten
Primaire drager	Wand buitenschil

<b>Asbestmateriaal</b>	Dak- en gevelbekleding - Lei, shingle
<b>Bindmiddel van asbestmateriaal</b>	Cement
<b>Gebondenheid op basis van bindmiddel</b>	Hecht
<b>Hoeveelheid (oppervlakte - aantal)</b>	<ul style="list-style-type: none"> <li>• 4,98 m<sup>2</sup> - 1 stuk</li> </ul>
<b>Totale oppervlakte</b>	4,98 m <sup>2</sup>
<b>Eenvoudig bereikbaar</b>	Ja
<b>Bevestigingswijze</b>	<ul style="list-style-type: none"> <li>• Genageld, geniet</li> </ul>
<b>Identificatiemethode</b>	Vaststelling zonder monstername
<b>Destructieve handeling voor identificatie</b>	Nee
<b>Opmerking</b>	<p>Doordat leitjes waarschijnlijk in 1992 tijdens de dakwerken werden geplaatst mogen deze niet als niet-asbestverdacht worden beschouwd. Doordat deze hoogte te hoger is dan 3.5 meter is er geen onderzoek mogelijk. Daarom moeten deze als asbestverdacht worden aangeschouwd tot het tegendeel is bewijs met monstername, die dan eventueel mogelijk is door werken die uitgevoerd worden op deze hoogte.</p>

Het asbestmateriaal valt onder de mijlpaal van 2034.

Verwijderen

- Zorg voor een veilig beheer. Vermijd het beschadigen van het asbestmateriaal. Controleer de toestand jaarlijks op wijzigingen.

- Eenvoudige handelingen: mag via doe-het-zelf of door werknemer(s) met opleidingsattest eenvoudige handelingen  
Asbest buiten een gebouw: Bevindt het asbest zich buiten uw woning of gebouw? Dan mag u de volgende toepassingen zelf wegnemen: hechtgebonden asbest dat niet beschadigd is; hechtgebonden asbest dat wel beschadigd is en waarbij er vrije asbestvezels zichtbaar zijn. Een beschadigde asbesttoepassing of asbest in slechte staat kan makkelijk verder breken of vergruizen. Er komen dan schadelijke asbestvezels vrij die ingeademd kunnen worden. De volgende asbesthoudende materialen mag u als particulier of zelfstandige zelf verwijderen, ongeacht of ze zich binnen of buiten bevinden: dichtingen of pakkingen; koorden en andere gewezen materialen; remvoeringen of gelijkaardige toepassingen.

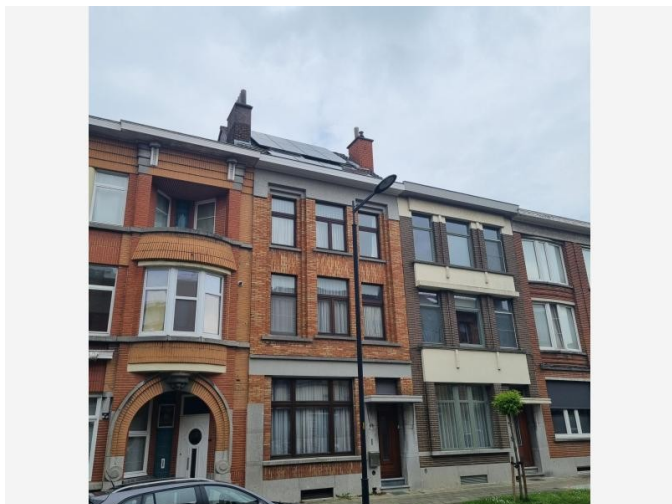
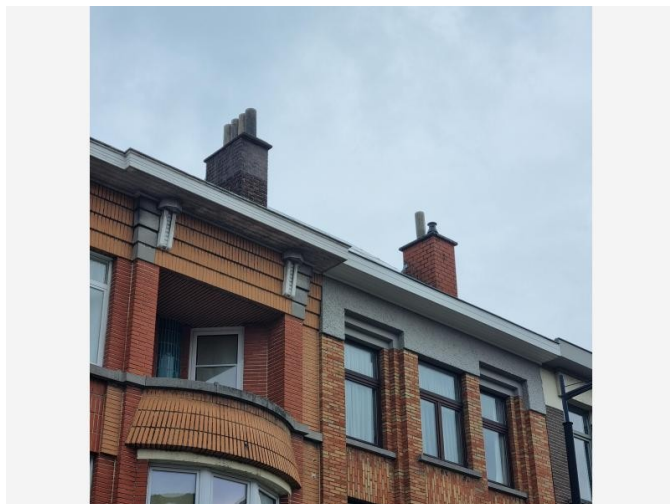
Eindbeoordeling materiaalrisico	Verhoogd materiaalrisico en/of verhoogde kans op vezelvrijgave
---------------------------------	--

Gebondenheid	Categorie 1: hechtgebonden in oorsprong
Asbestsoort (vezeltype)	Crocidoliet aanwezig
Asbestconcentratie	Laag (< 50%)
Afschermingsgraad van het gehele materiaal	Geheel of deels (ook) vrij aan de binnenlucht
Toestand van het materiaal	Licht beschadigd, licht verweerd. Intact materiaal type Pical – asbestboard of categorie III 'gebondenheid'

Beschrijving	Pijpleiding
Omgeving	Grenst aan binnen- en buitenlucht
Primaire drager	Schuin dak
Asbestmateriaal	Rookgaskanaal
Bindmiddel van asbestmateriaal	Cement

<b>Gebondenheid op basis van bindmiddel</b>	Hecht
<b>Hoeveelheid (lengte - omtrek - dikte - aantal)</b>	<ul style="list-style-type: none"> <li>• 1,00 m - 20,00 cm - 2,00 cm - 4 stuks</li> </ul>
<b>Totaal volume</b>	0,016 m <sup>3</sup>
<b>Eenvoudig bereikbaar</b>	<p>Nee</p> <ul style="list-style-type: none"> <li>• Het asbestmateriaal is bedekt (uitgezonderd laag verf, coating, behang, kunststof, textiel) en het wegnemen van het bedekkende materiaal kan niet zonder het bedekkende materiaal te beschadigen.</li> </ul>
<b>Bevestigingswijze</b>	<ul style="list-style-type: none"> <li>• Verlijmd, ingegoten, versmeerd</li> </ul>
<b>Identificatiemethode</b>	Vaststelling zonder monsternamen
<b>Destructieve handeling voor identificatie</b>	Nee
<b>Opmerking</b>	De hoeveelheid is een indicatie omdat er geen zicht is op het feit hoever deze leiding zijn doorgetrokken tot de kachel.

Het asbestmateriaal valt onder de mijlpaal van 2034.

Verwijderen

- Zorg voor een veilig beheer. Vermijd het beschadigen van het asbestmateriaal. Controleer de toestand jaarlijks op wijzigingen.

- Eenvoudige handelingen: mag via doe-het-zelf of door werknemer(s) met opleidingsattest eenvoudige handelingen  
Asbest buiten een gebouw: Bevindt het asbest zich buiten uw woning of gebouw? Dan mag u de volgende toepassingen zelf wegnemen: hechtgebonden asbest dat niet beschadigd is; hechtgebonden asbest dat wel beschadigd is en waarbij er vrije asbestvezels zichtbaar zijn. Een beschadigde asbesttoepassing of asbest in slechte staat kan makkelijk verder breken of vergruizen. Er komen dan schadelijke asbestvezels vrij die ingeademd kunnen worden. De volgende asbesthoudende materialen mag u als particulier of zelfstandige zelf verwijderen, ongeacht of ze zich binnen of buiten bevinden: dichtingen of pakkingen; koorden en andere gewezen materialen; remvoeringen of gelijkaardige toepassingen.

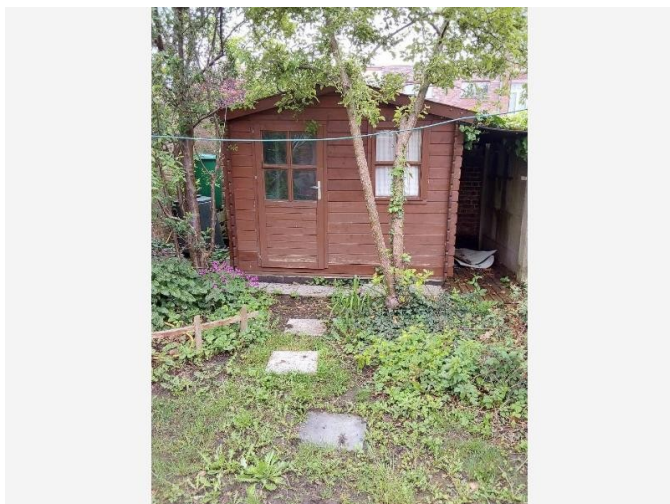
### Uitgesloten van inspectie

**Bouwjaar:** 2016

*Constructies gebouwd vanaf 2001 moeten niet onderzocht worden*

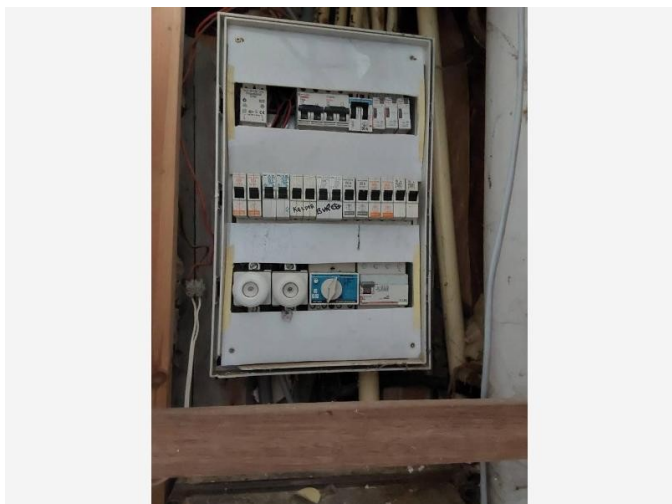
In de woning zijn er op verschillende plaatsen bakelieten stopcontacten en schakelaars aanwezig. Wees aandachtig bij het verwijderen van de toepassing dat deze asbestverdachte materialen zijn. Ook in de elektrische kast zijn er componenten met asbestverdacht materiaal.

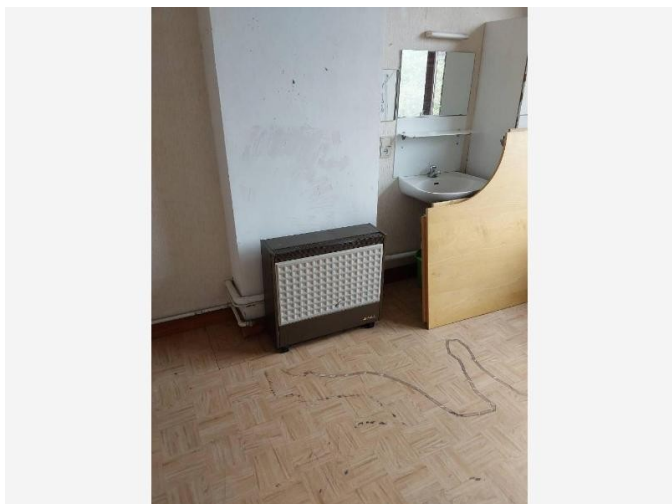
Bij het verwijderen van de kachel moet er aandacht worden besteed aan het touw die mogelijk aanwezig is bij de kachel. Het touw is niet zichtbaar tijdens de inspectie maar dit behoort tot destructief onderzoek die niet noodzakelijk is voor dit attest. Het touw van de kachel kan mogelijk asbestverdacht zijn.

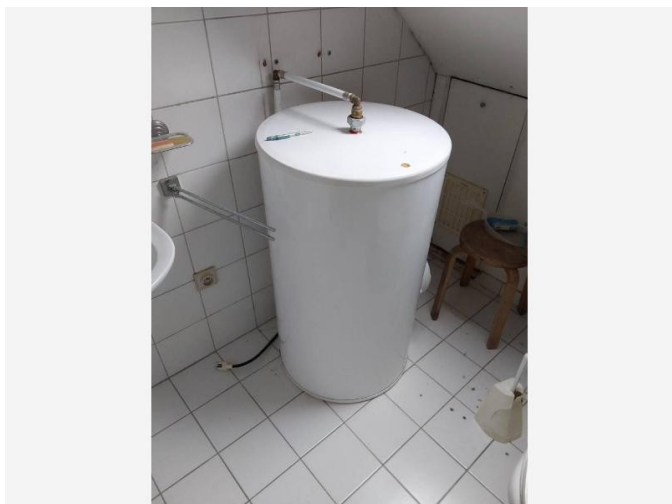
De tegels konden niet verder onderzocht worden naar verlijming van de tegel. Dit behoort tot destructief onderzoek en dit is niet noodzakelijk voor dit attest. Bij het verwijderen van de tegels moet er aandacht worden gegeven dat er mogelijk asbestverdacht lijm werd gebruikt voor de bevestiging.

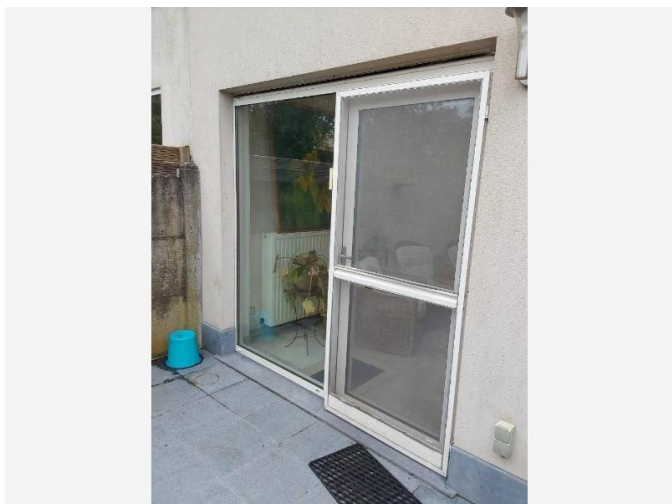
Het crepi van de aanbouw werd in 2010 geplaatst.

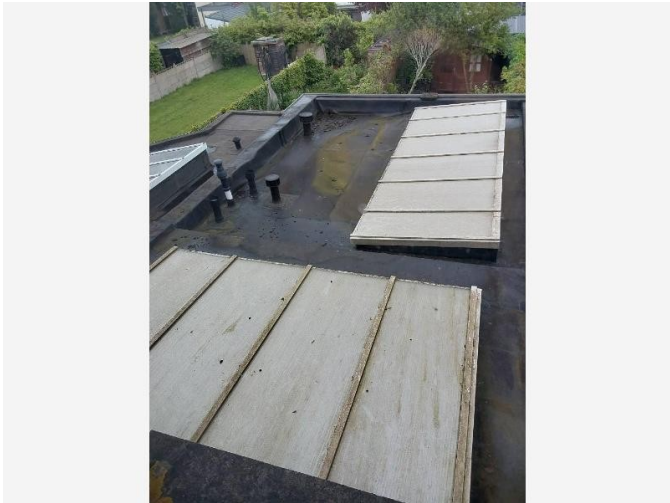
Het platdak werd vernieuwd in 2010.

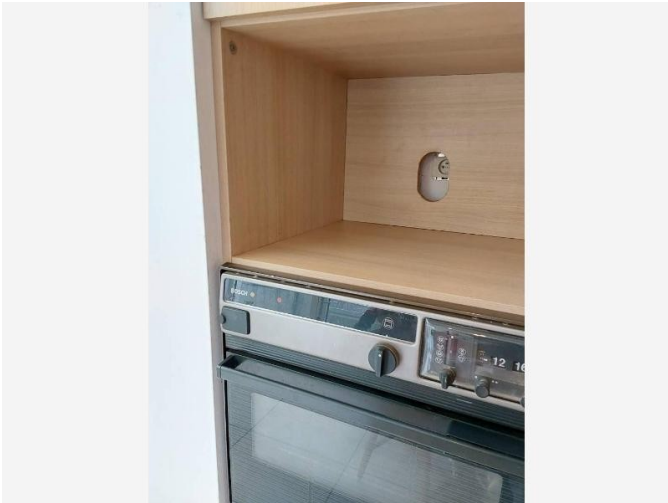
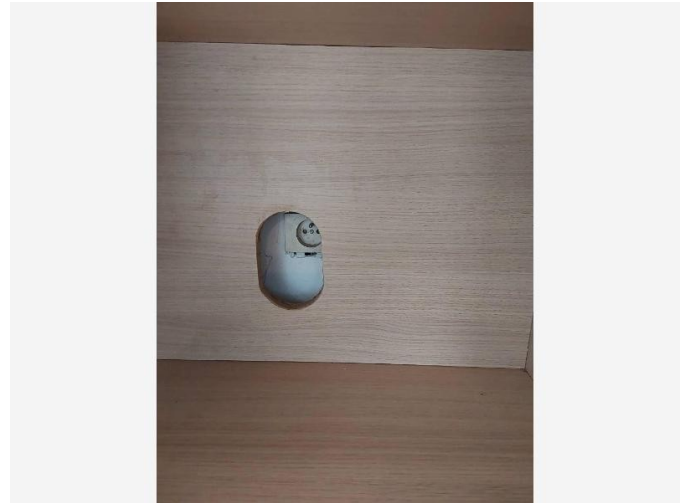
Geen asbest

#	Type	Referentie	Resultaat
9.1	Mengmonster	MM01	Geen asbest

Beschrijving	Pleisterwerk Muur
Omgeving	Binnen
Primaire drager	Binnenwand

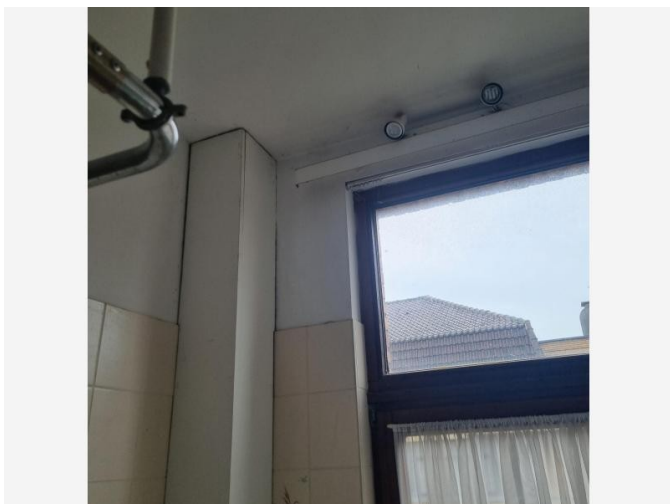
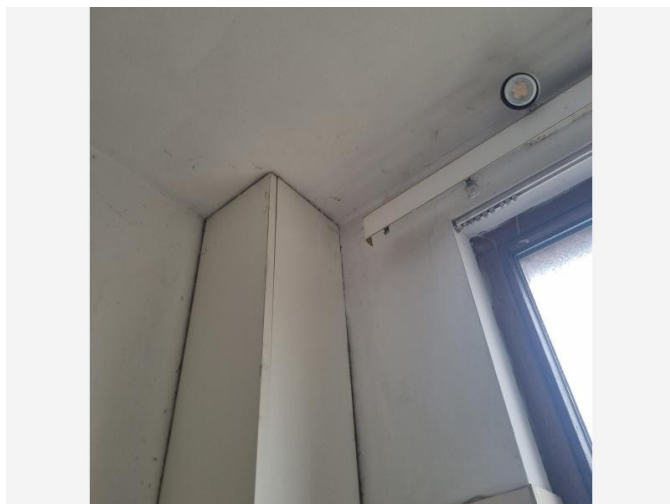
Geen asbest

#	Type	Referentie	Resultaat
10.1	Mengmonster	MM02	Geen asbest

Beschrijving	Pleisterwerk Plafond
Omgeving	Binnen
Primaire drager	Plafond

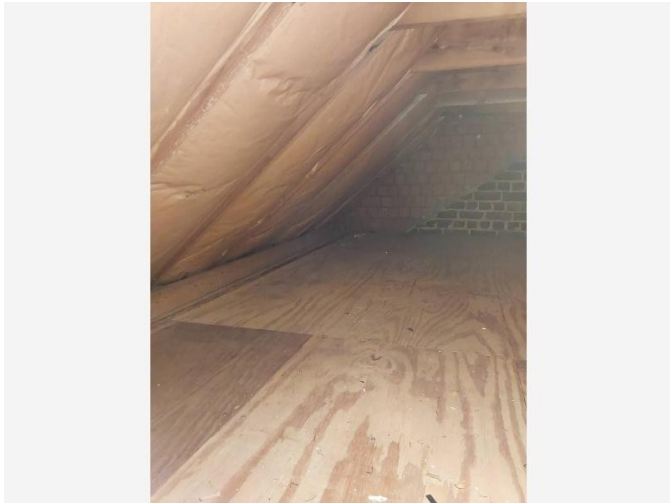
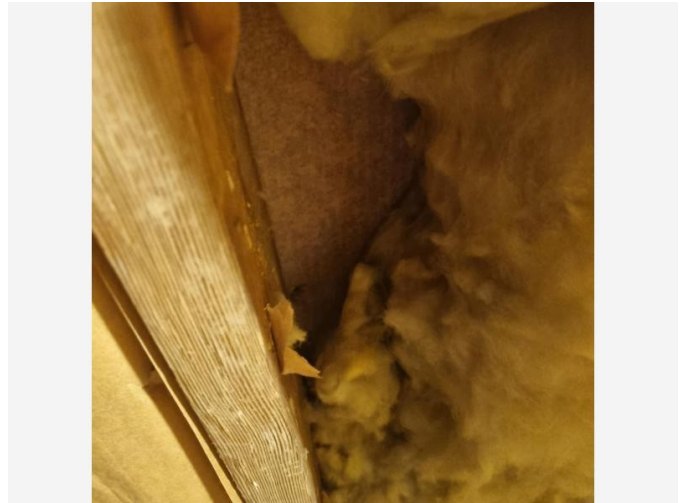
Geen asbest

#	Type	Referentie	Resultaat
11.1	Puntmonster	MM03	Geen asbest

Beschrijving	Onderdak woning
Omgeving	Grenst aan binnen- en buitenlucht
Primaire drager	Schuin dak
