# Asbestinventarisatetest

Hasseltsesteenweg 482, 3800 Sint-Truiden

Attestnummer : 20231214-000187.000

Uitgegeven op : 14.12.2023

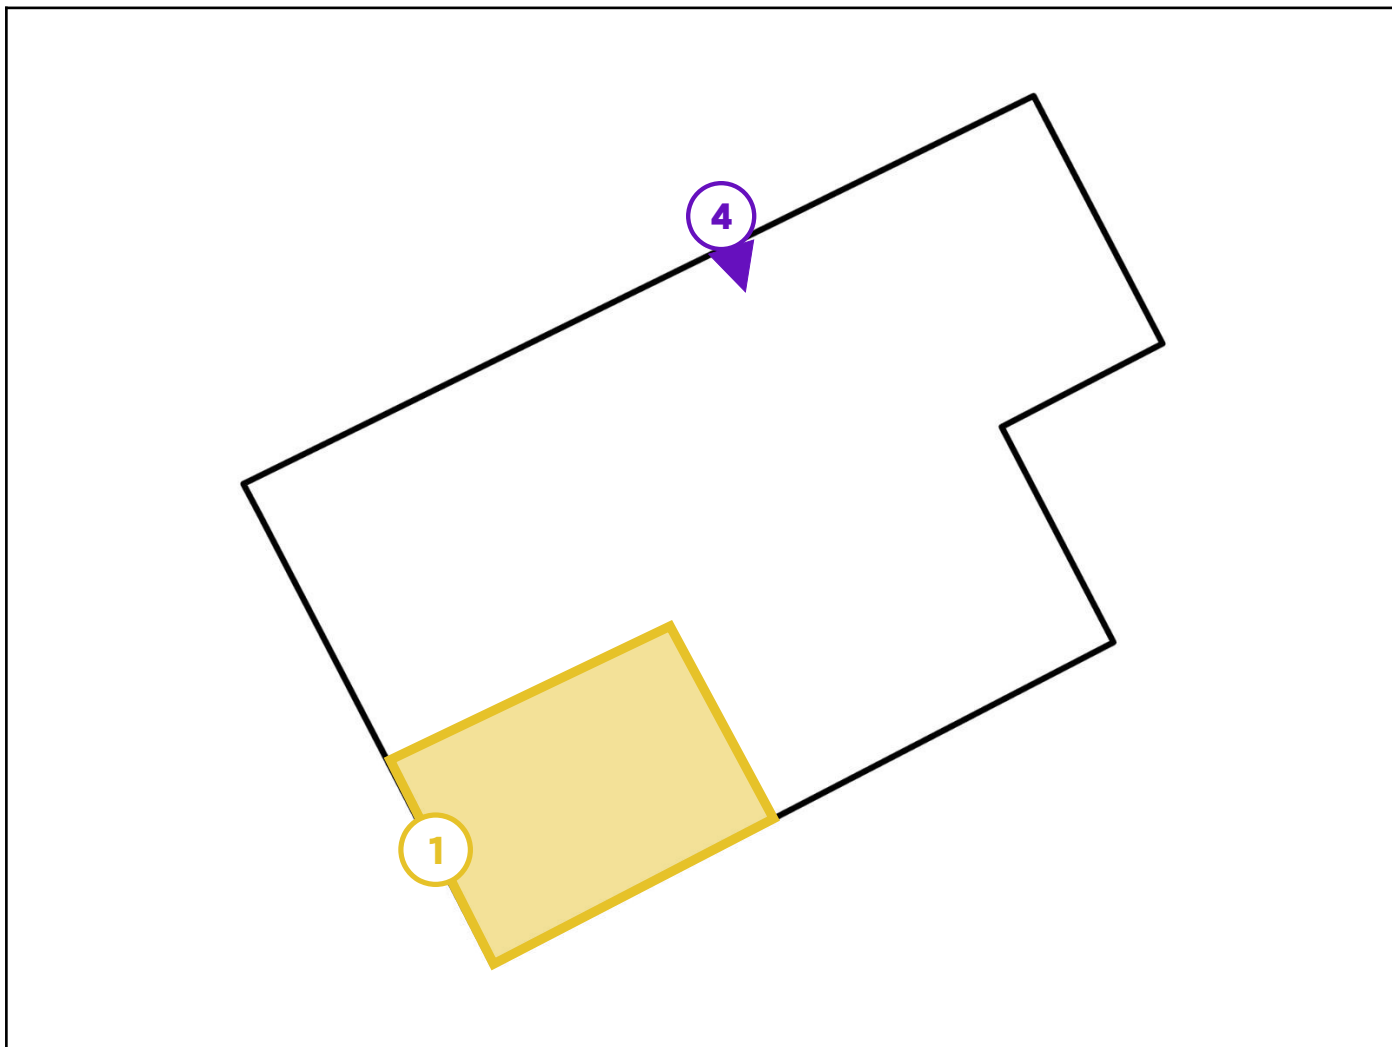
## Plan 1.3: Hoofdgebouw buitenschil

Beschrijving	Type	Actie
1. Roofing dak	Asbestmateriaal	Zorgvuldig beheren
4. onderdak	Advies	-

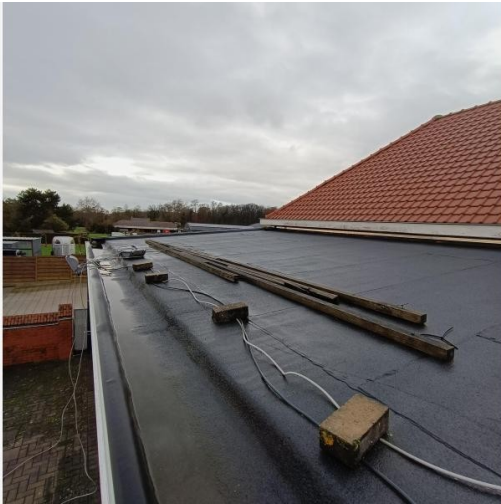
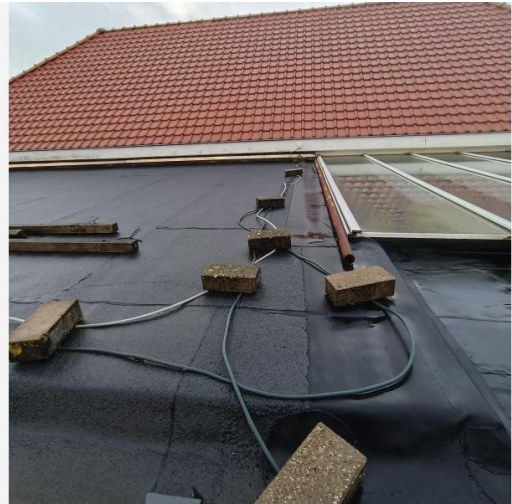
Eindbeoordeling materiaalrisico	Laag materiaalrisico en/of verlaagde kans op vezelvrijgave
---------------------------------	--

Gebondenheid	Categorie 1: hechtgebonden in oorsprong
Asbestsoort (vezeltype)	Crocidoliet aanwezig
Asbestconcentratie	Laag (< 50%)
Afschermingsgraad van het gehele materiaal	Geheel of deels vrij aan de buitenlucht
Toestand van het materiaal	Onbeschadigd, niet verweerd

Beschrijving	Roofing dak
Omgeving	Buiten
Primaire drager	Plat dak
Asbestmateriaal	Dak- en gevelbekleding - Roofing
Bindmiddel van asbestmateriaal	Bitumen (roofing, teer, asfalt)
Gebondenheid op basis van bindmiddel	Hecht
Hoeveelheid (oppervlakte - aantal)	<ul style="list-style-type: none"><li>40,00 m<sup>2</sup> - 1 stuk</li></ul>
Totale oppervlakte	40,00 m <sup>2</sup>
Eenvoudig bereikbaar	Ja
Bevestigingswijze	<ul style="list-style-type: none"><li>Verlijmd, ingegoten, versmeerd</li></ul>

<b>Identificatiemethode</b>	Vaststelling zonder monstername  Motivatie: Groot risico op structurele gevolgschade (lekschade, werking installatie,...)
<b>Destructieve handeling voor identificatie</b>	Nee
<b>Opmerking</b>	De roofing lijkt niet van voor 2001 te zijn, wegens gebrek aan bewijsmateriaal dient hier dan toch een bronfiche voor aangemaakt te worden. Geen staalname wegens kans op lekschade.

Het asbestmateriaal valt onder de mijlpaal van 2040.

Zorgvuldig beheren

- Zorg voor een veilig beheer. Vermijd het beschadigen van het asbestmateriaal. Controleer de toestand jaarlijks op wijzigingen.
- Voer bijkomende staalname(s) uit.

- Eenvoudige handelingen: mag via doe-het-zelf of door werknemer(s) met opleidingsattest eenvoudige handelingen  
Dakwerker met opleidingsattest asbest kan deze veilig verwijderen.

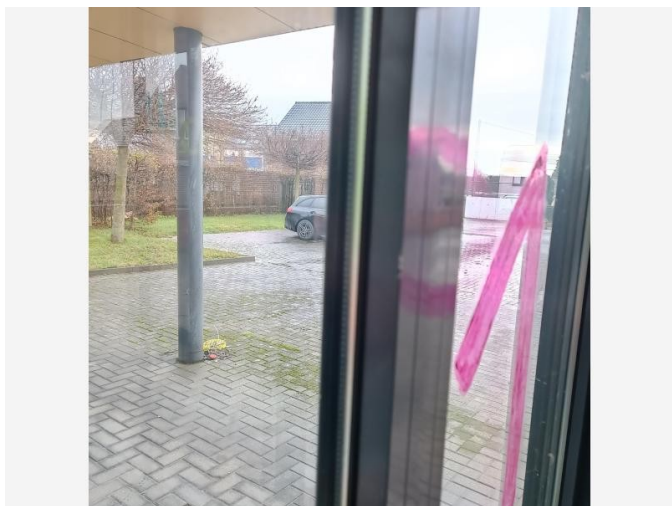
De mastiek van de ramen zijn overal flexibel en dus niet asbestverdacht.

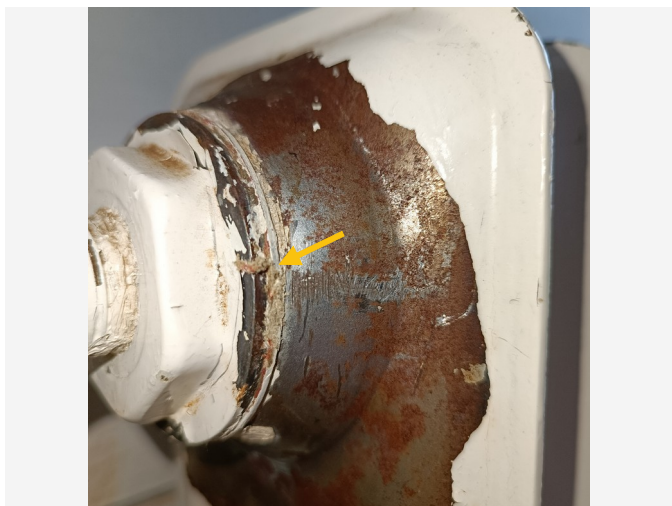
De pakkingen bij de radiator kunnen asbest bevatten. Geen mogelijkheid hier staalname van te doen.

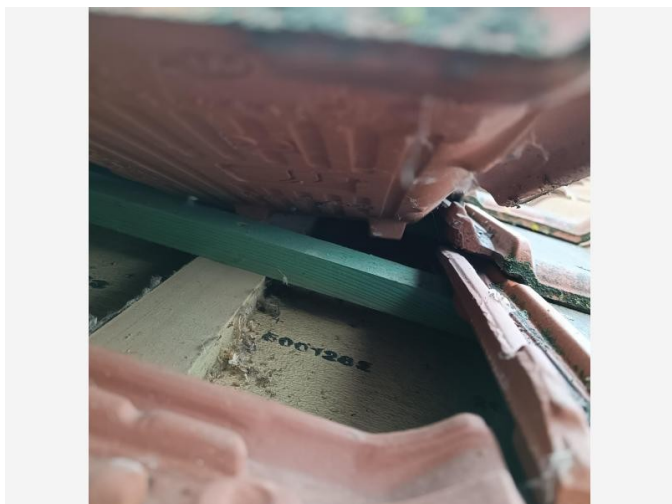
Geen onderdak aanwezig. In de zolder ziet het er naar uit dat het dak recent vernieuwd is. hier is ook overal isolatie aangetroffen. Bij het optillen van een dakpan langs de buitenkant was er weer onmiddellijk isolatie zichtbaar.

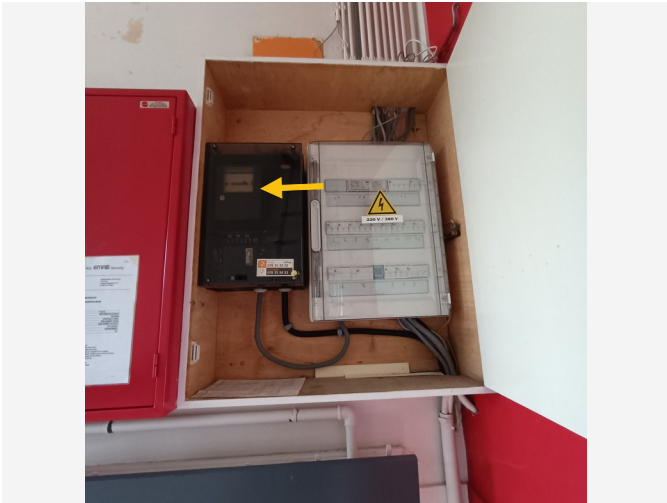
De elektriciteitsmeter behoort toe aan de firma (infrax) en is dus niet rechtstreeks deel van het gebouw. De teller in de gesloten en verzekerde kast is vermoedelijk van bakeliet.

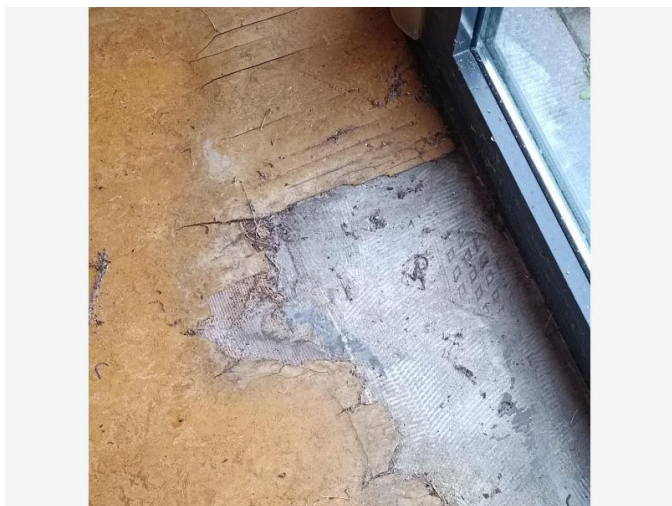
Balaton vloerbedekking, niet asbestverdacht.

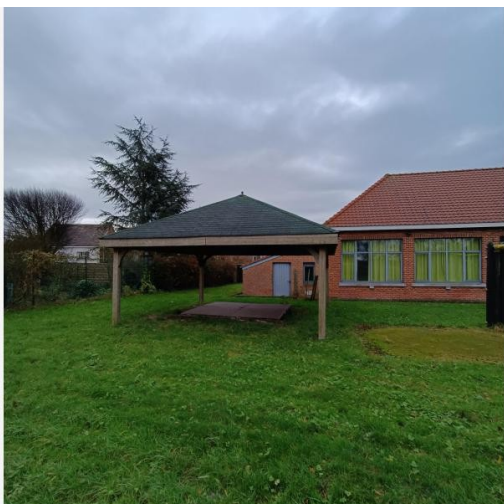
Beschutting boven de zandbak gecontroleerd, geen asbestverdachte materialen aangetroffen.

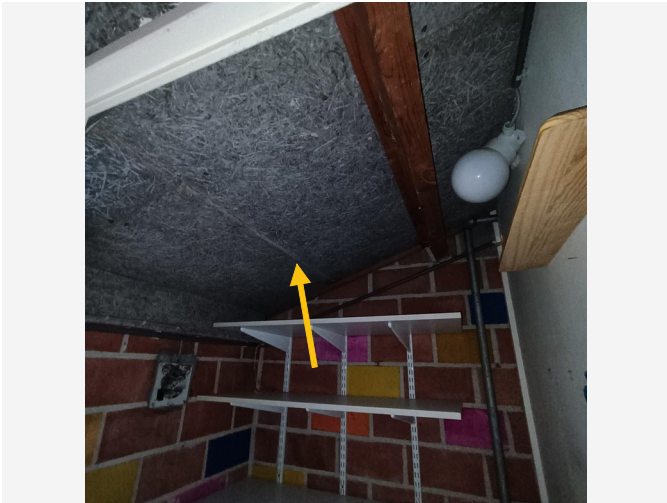
heraklith plafond, niet asbestverdacht.

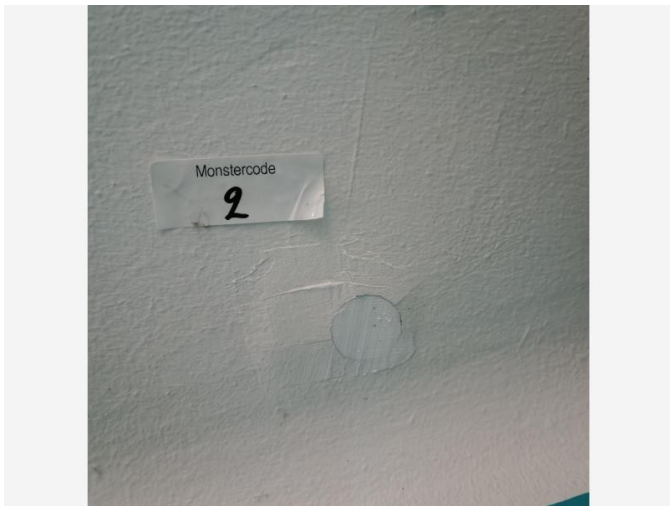
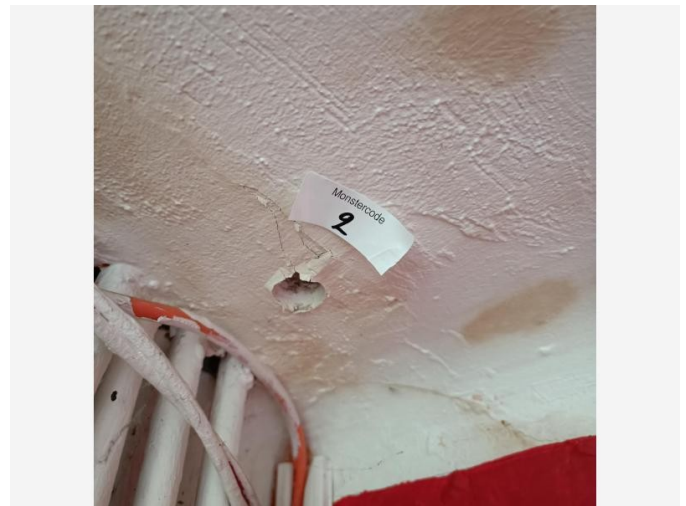
Geen asbest

#	Type	Referentie	Resultaat
9.1	Mengmonster	2	Geen asbest

Beschrijving	pleisterwerk plafond
Omgeving	Binnen
Primaire drager	Plafond
Bindmiddel van materiaal	Gips - kalk

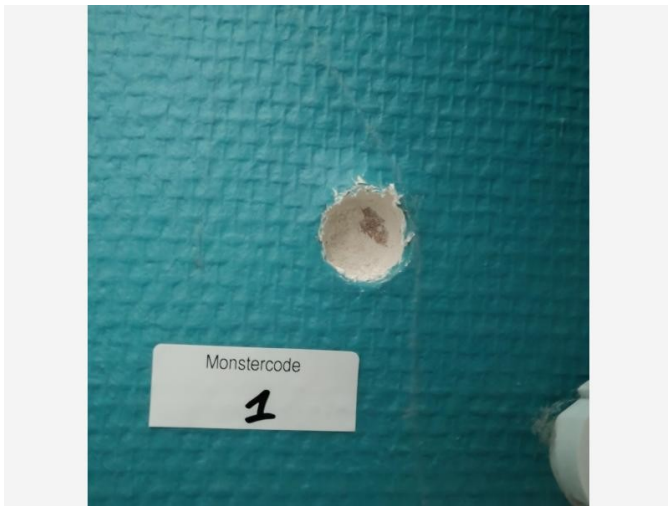
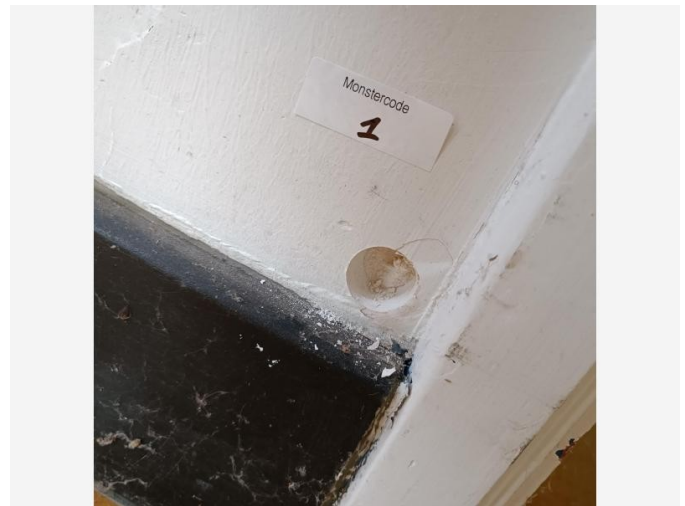
Geen asbest

#	Type	Referentie	Resultaat
10.1	Mengmonster	1	Geen asbest

Beschrijving	Pleisterwerk muren
Omgeving	Binnen
Primaire drager	Binnenwand
Bindmiddel van materiaal	Gips - kalk
