Asbestinventarisatetest

Sint-Quintinusstraat 13, 3800 Sint-Truiden

Attestnummer : 20240314-000476.000

Uitgegeven op : 14.03.2024

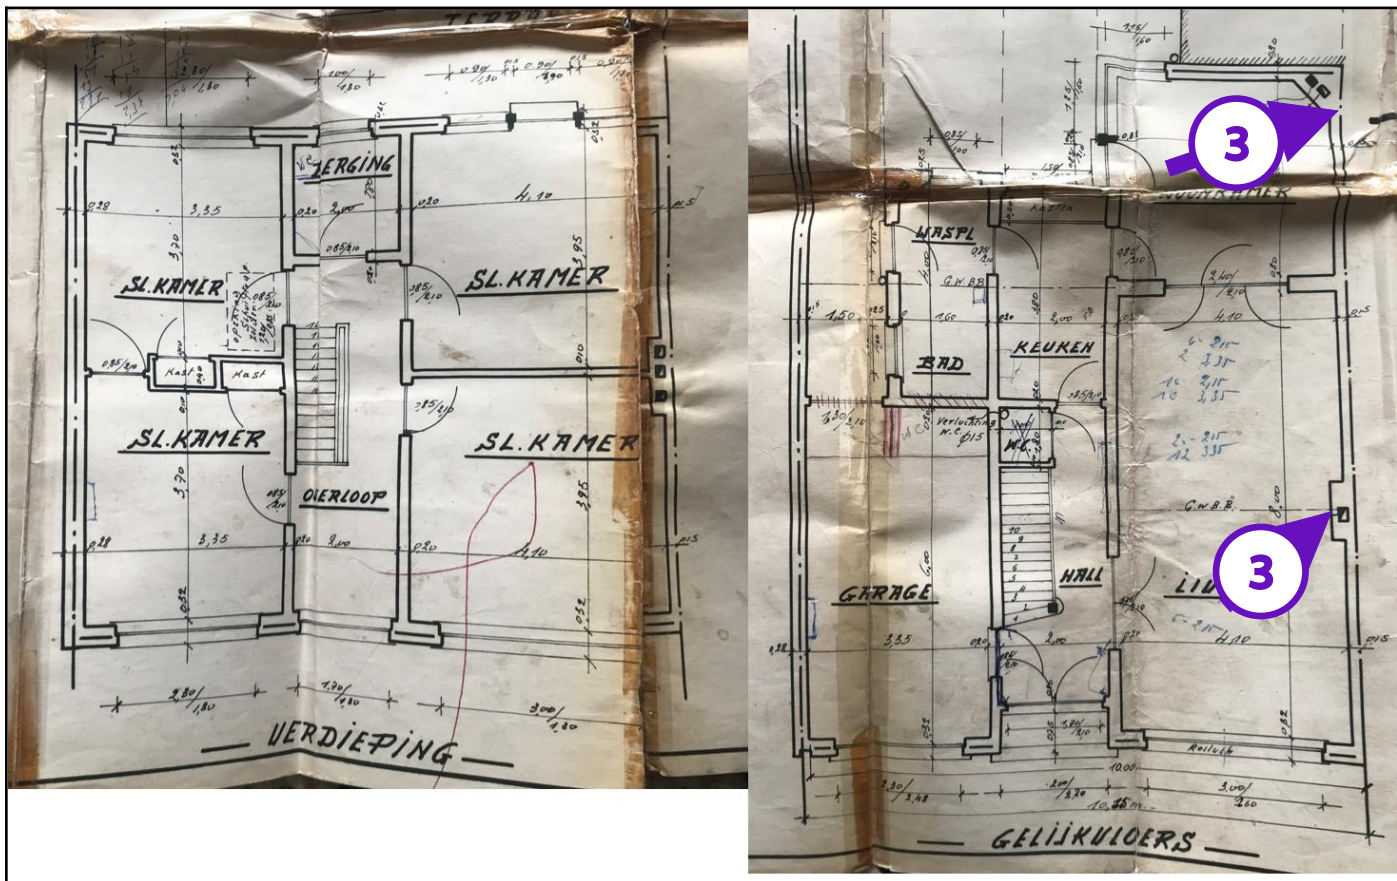
Plan 1.4: schets

Beschrijving	Type	Actie
3. schouwen in woning	Beperking	-

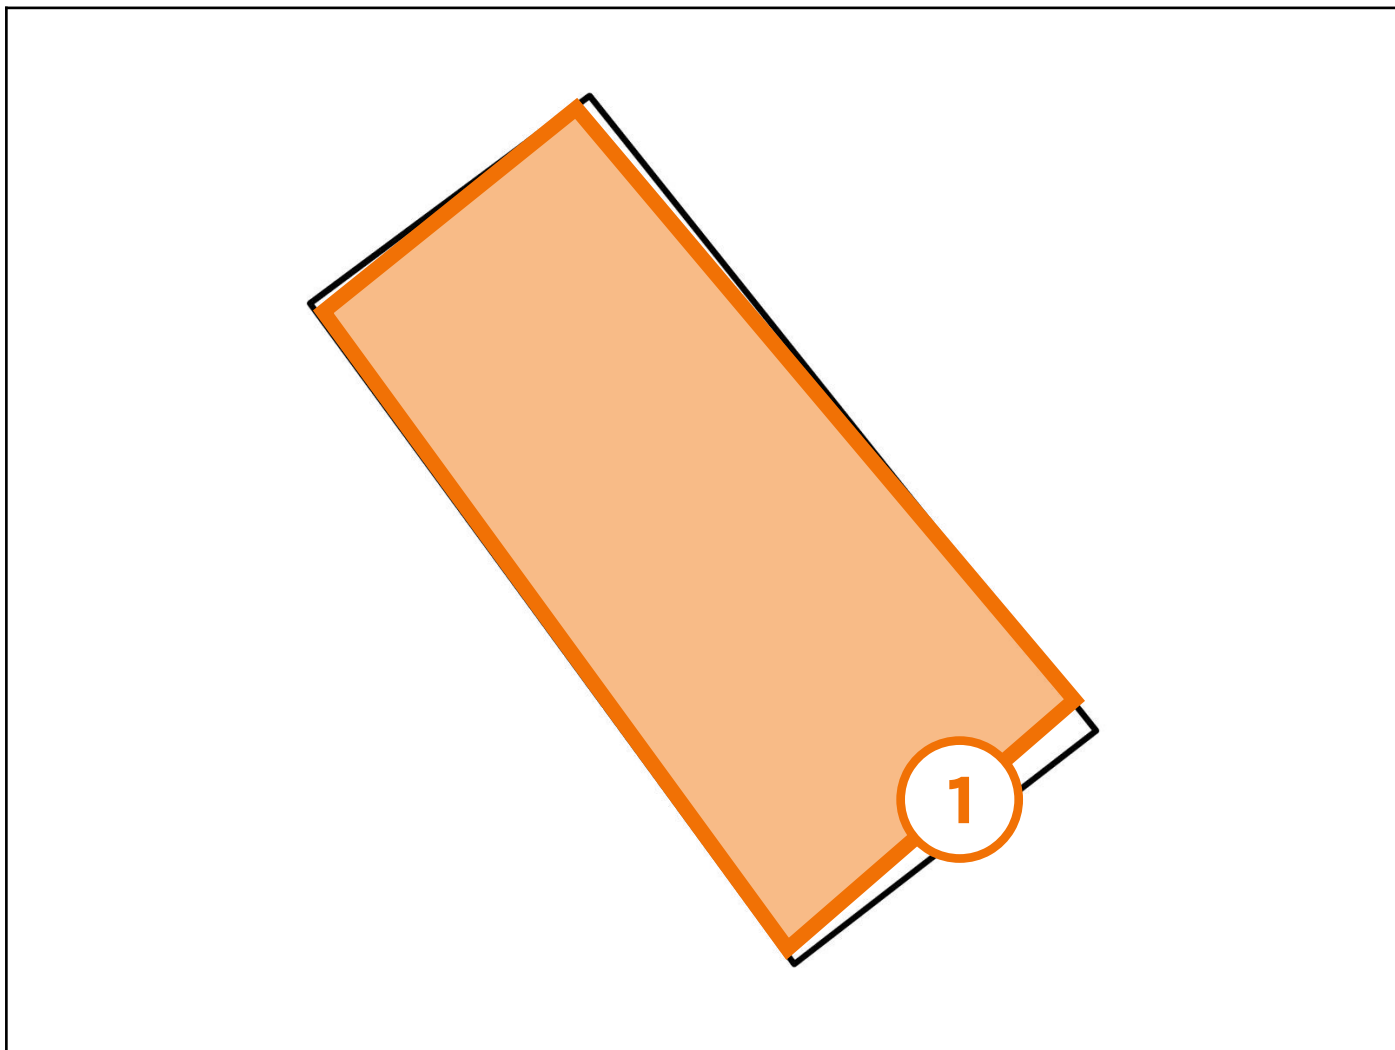
Plan 2.1: Bijgebouw plan

Beschrijving	Type	Actie
1. golfplaat	Asbestmateriaal	Verwijderen

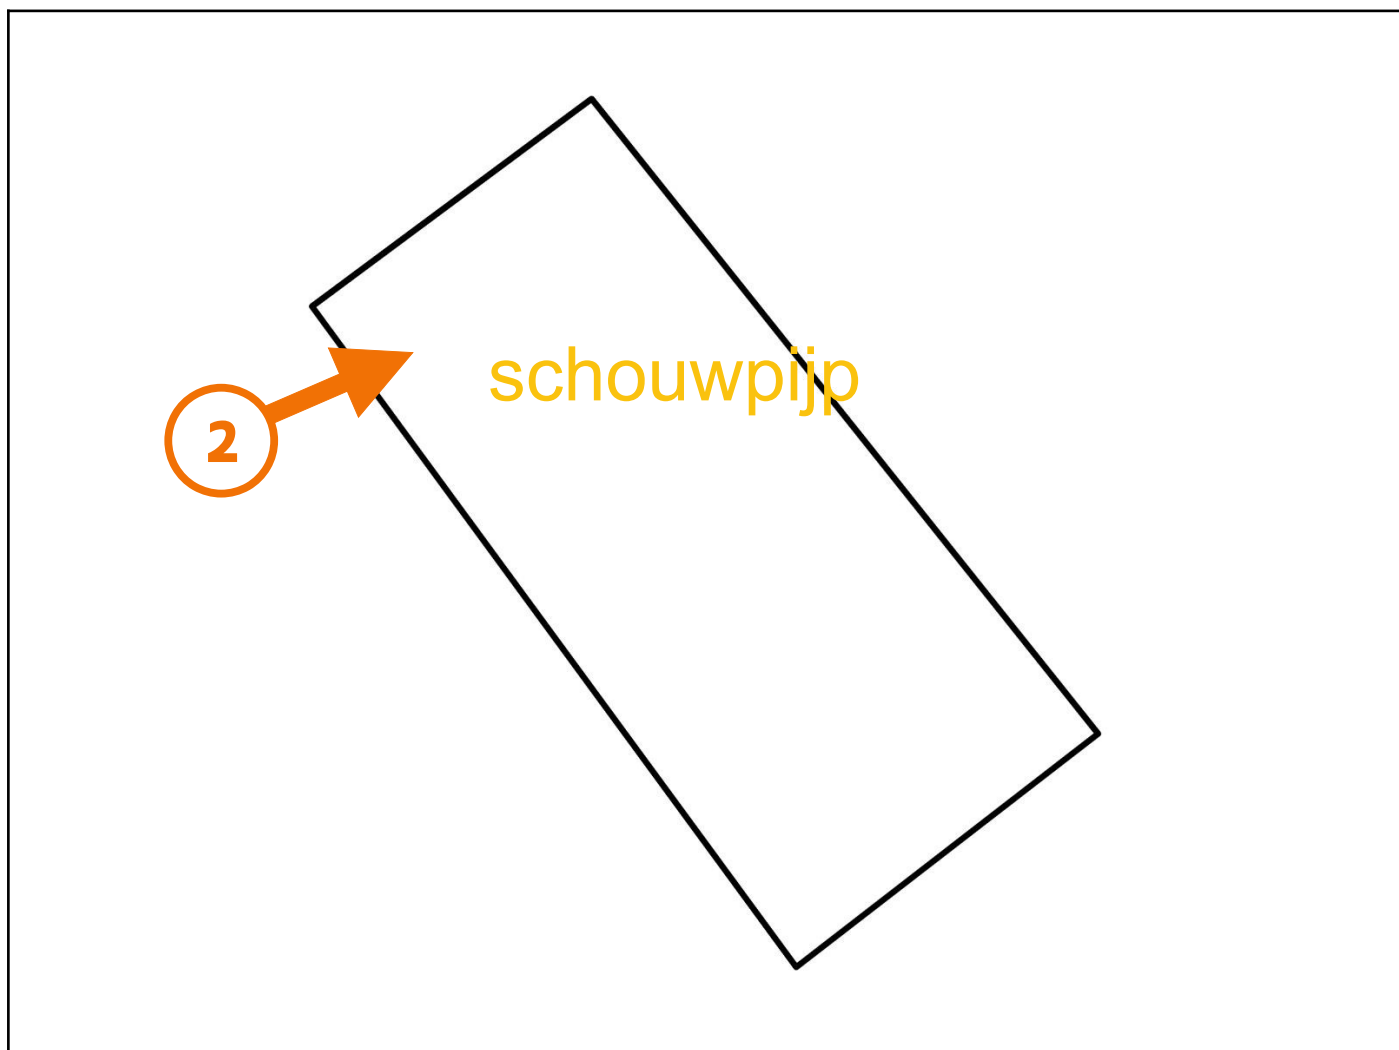
Plan 2.2: Bijgebouw plan

Beschrijving	Type	Actie
2. schouw	Asbestmateriaal	Verwijderen

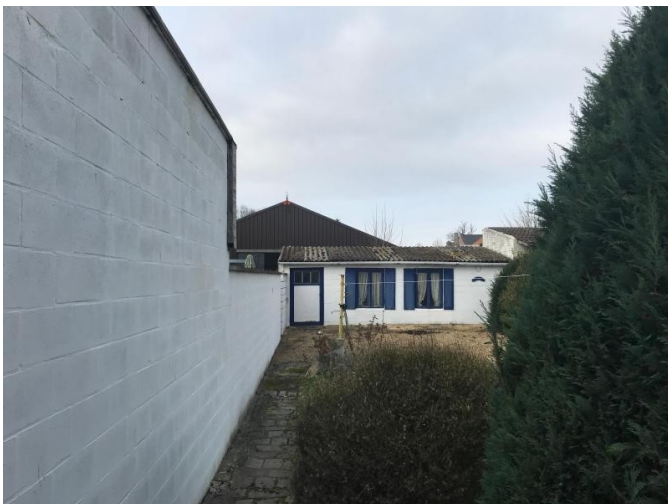
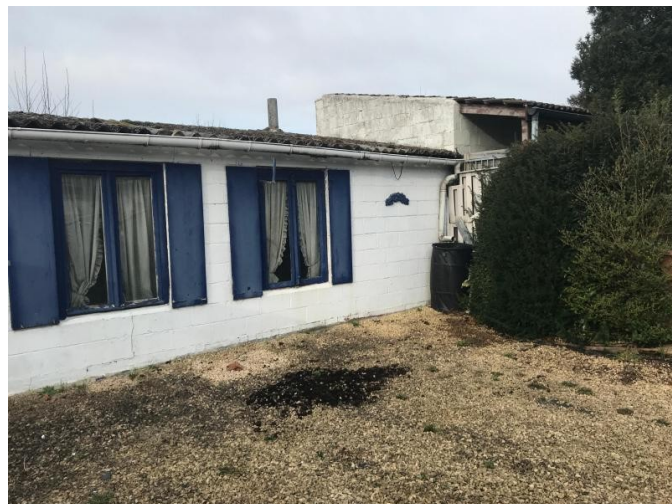
Het asbestmateriaal valt onder de mijlpaal van 2034.

Eindbeoordeling materiaalrisico	Verhoogd materiaalrisico en/of verhoogde kans op vezelvrijgave
---------------------------------	--

Gebondenheid	Categorie 1: hechtgebonden in oorsprong
Asbestsoort (vezeltype)	Crocidoliet aanwezig
Asbestconcentratie	Laag (< 50%)
Afschermingsgraad van het gehele materiaal	Geheel of deels vrij aan de buitenlucht
Toestand van het materiaal	Matig beschadigd, matig verweerd

Beschrijving	golfplaat
Omgeving	Buiten
Primaire drager	Plat dak
Asbestmateriaal	Dak- en gevelbekleding - Golfplaat
Bindmiddel van asbestmateriaal	Cement
Gebondenheid op basis van bindmiddel	Hecht
Hoeveelheid (oppervlakte - aantal)	• 12,00 m ² - 1 stuk
Totale oppervlakte	12,00 m ²
Eenvoudig bereikbaar	Ja
Bevestigingswijze	• Genageld, geniet
Identificatiemethode	Vaststelling zonder monsternamen

Verwijderen

- Zorg voor een veilig beheer. Vermijd het beschadigen van het asbestmateriaal. Controleer de toestand jaarlijks op wijzigingen.

- Eenvoudige handelingen: mag via doe-het-zelf of door werknemer(s) met opleidingsattest eenvoudige handelingen kan weggenomen worden mits de juiste handelingen en veiligheidsrichtlijnen

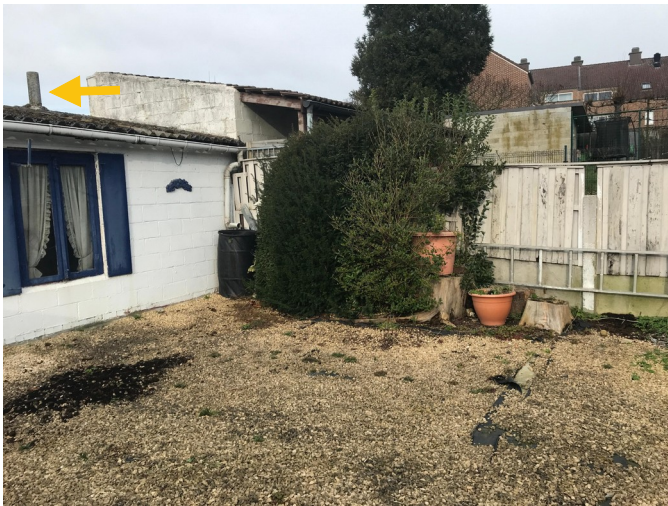
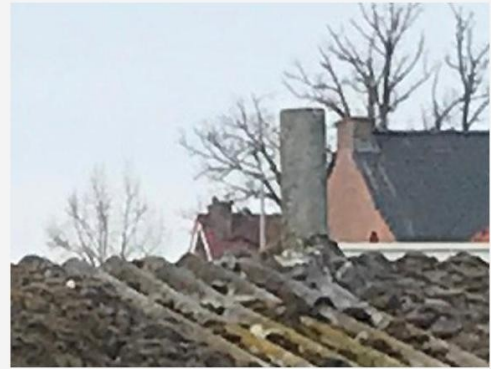
Het asbestmateriaal valt onder de mijlpaal van 2040.

Eindbeoordeling materiaalrisico	Verhoogd materiaalrisico en/of verhoogde kans op vezelvrijgave
---------------------------------	--

Gebondenheid	Categorie 1: hechtgebonden in oorsprong
Asbestsoort (vezeltype)	Crocidoliet aanwezig
Asbestconcentratie	Laag (< 50%)
Afschermingsgraad van het gehele materiaal	Geheel of deels (ook) vrij aan binnenluchtstromen
Toestand van het materiaal	Licht beschadigd, licht verweerd. Intact materiaal type Pical – asbestboard of categorie III 'gebondenheid'

Beschrijving	schouw
Omgeving	Buiten
Primaire drager	HVAC infrastructuur en uitrusting
Asbestmateriaal	Buis, koker, leiding, pijp, doorvoer
Bindmiddel van asbestmateriaal	Cement
Gebondenheid op basis van bindmiddel	Hecht
Hoeveelheid (lengte - omtrek - dikte - aantal)	<ul style="list-style-type: none">• 1,50 m - 40,00 cm - 1,00 cm - 1 stuk
Totaal volume	0,006 m ³
Eenvoudig bereikbaar	Ja
Bevestigingswijze	<ul style="list-style-type: none">• Verlijmd, ingegoten, versmeerd

Verwijderen

- Zorg voor een veilig beheer. Vermijd het beschadigen van het asbestmateriaal. Controleer de toestand jaarlijks op wijzigingen.

- Eenvoudige handelingen: enkel door erkend asbestverwijderaar kan weggenomen worden mits de juiste handelingen en veiligheidsmaatregelen

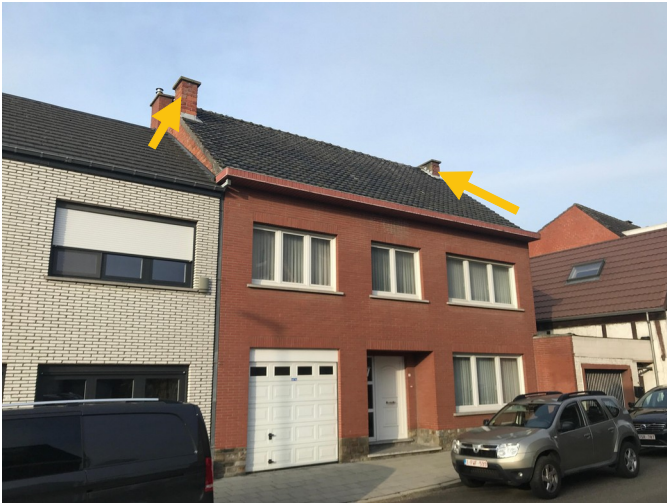
Situeringfoto

Permanente beperking

Reden: niet bereikbaar

Uitleg van de asbestdeskundige: de schouwen kunnen niet gecontroleerd worden omdat ze in de muur zitten

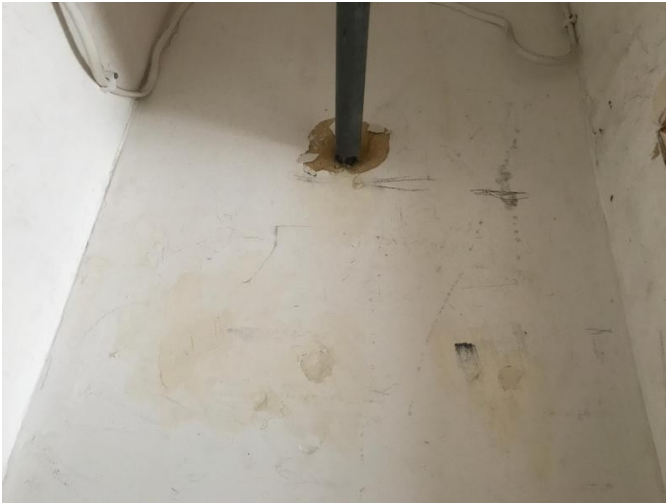
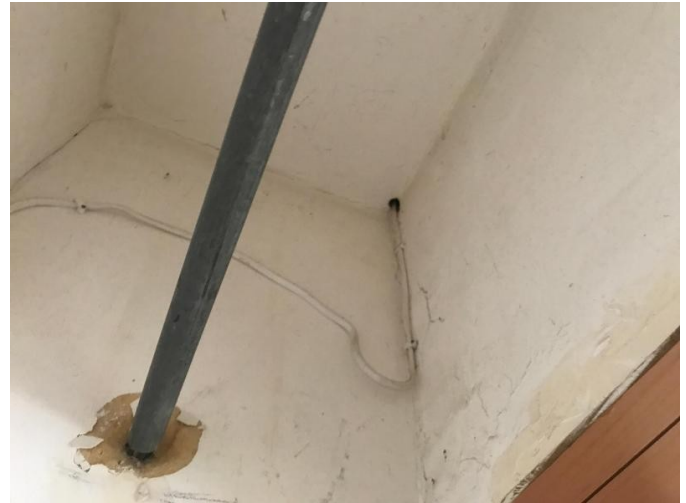
Fiche 4: pleister muren

Geen asbest

#	Type	Referentie	Resultaat
4.1	Mengmonster	4/3/A1 : pleister muren	Geen asbest

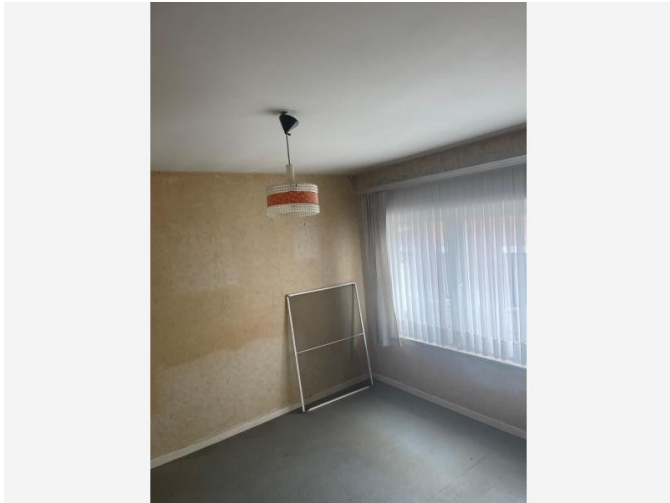
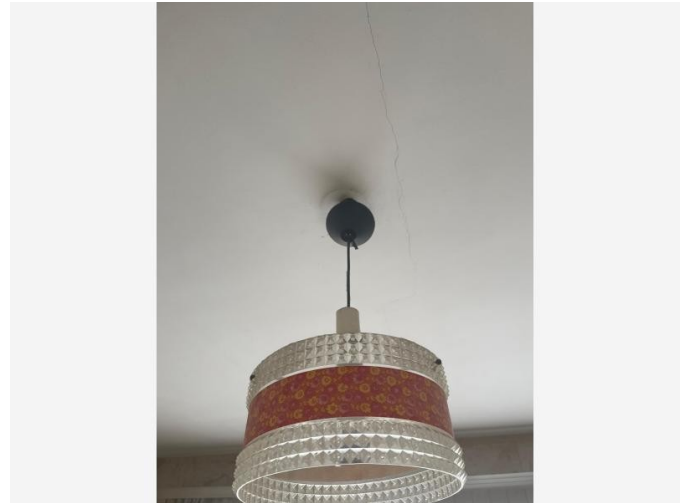
Geen asbest

#	Type	Referentie	Resultaat
5.1	Mengmonster	4/3/A2 ; pleister plafond	Geen asbest

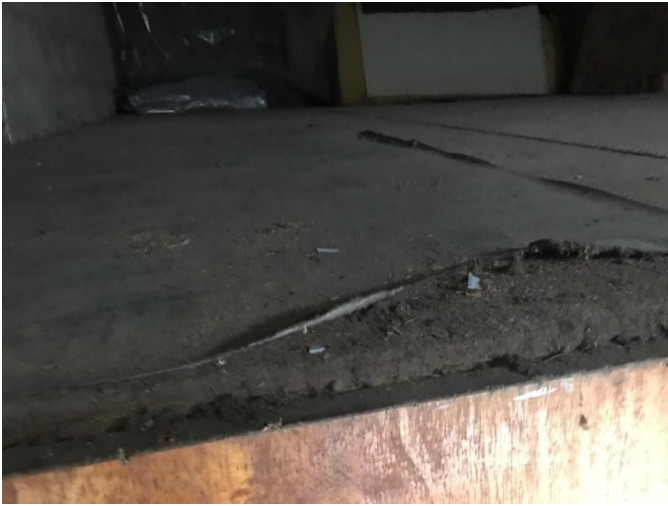
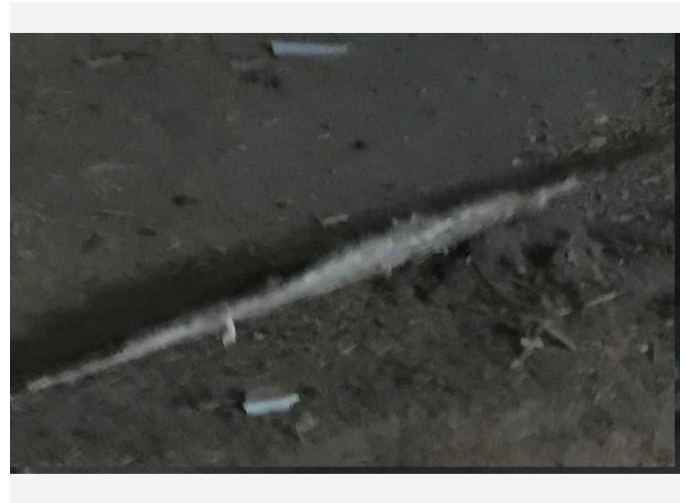
Fiche 6: zoldervloer

Geen asbest

#	Type	Referentie	Resultaat
6.1	Puntmonster	4/3/A1 : zoldervloer	Geen asbest
