# Asbestinventarisatetest

Triksestraat 3, 3890 Gingelom

Attestnummer : 20240912-000229.000

## Niet-asbestveilig

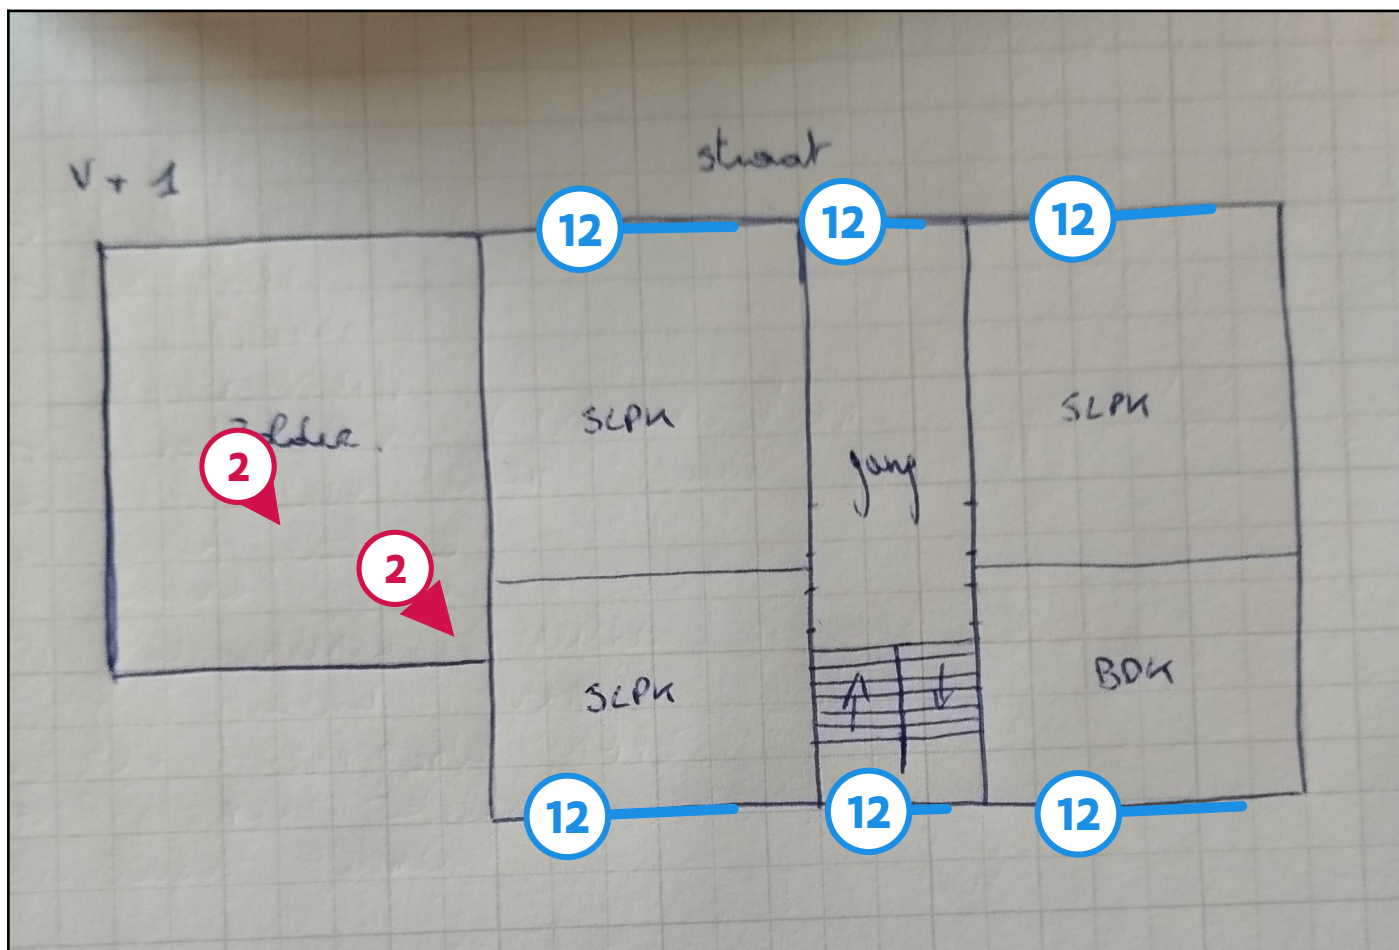
## Plan 1.6: verdiep +1 (aanduidingen)

Beschrijving	Type	Actie
2. Afvalfiche asbestcement materiaal.	Asbestmateriaal	Dringend verwijderen
12. stopverf ramen voorkant	Geen asbest	-

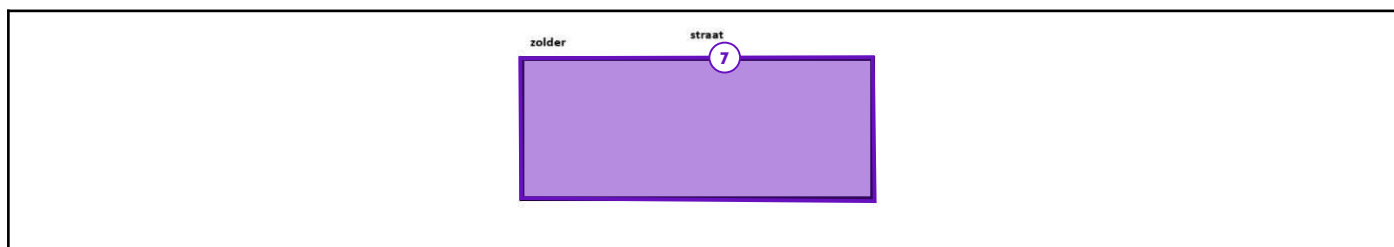
## Plan 1.7: zolder

Beschrijving	Type	Actie
7. zolder	Beperking	-

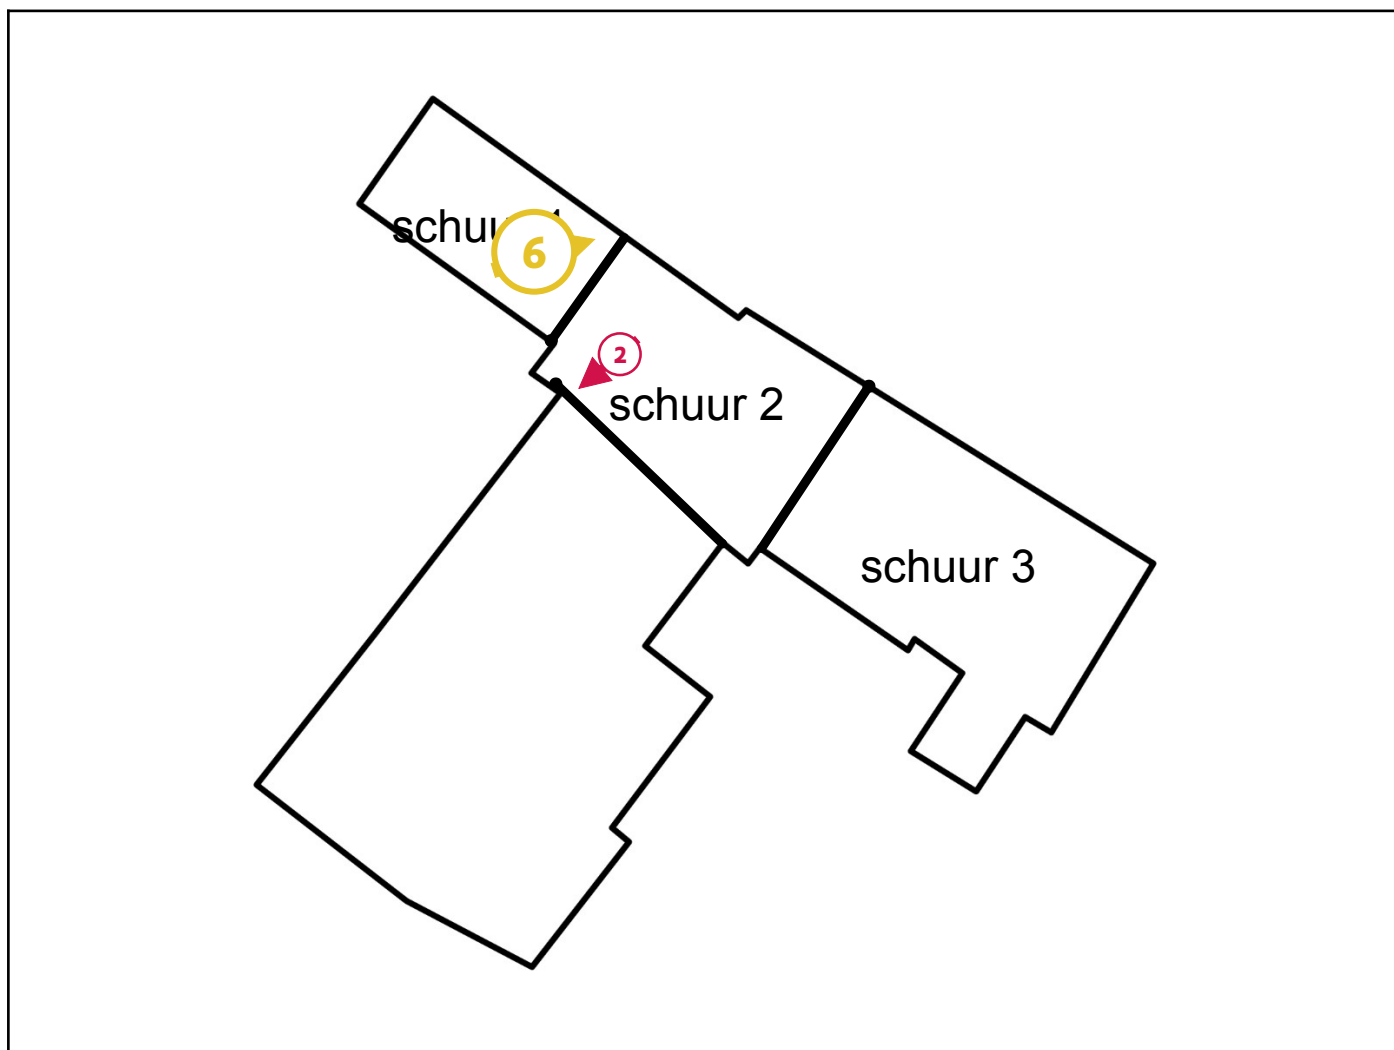
## Plan 1.8: schuren

Beschrijving	Type	Actie
2. Afvalfiche asbestcement materiaal.	Asbestmateriaal	Dringend verwijderen
6. bakeliet stroomkast	Asbestmateriaal	Zorgvuldig beheren

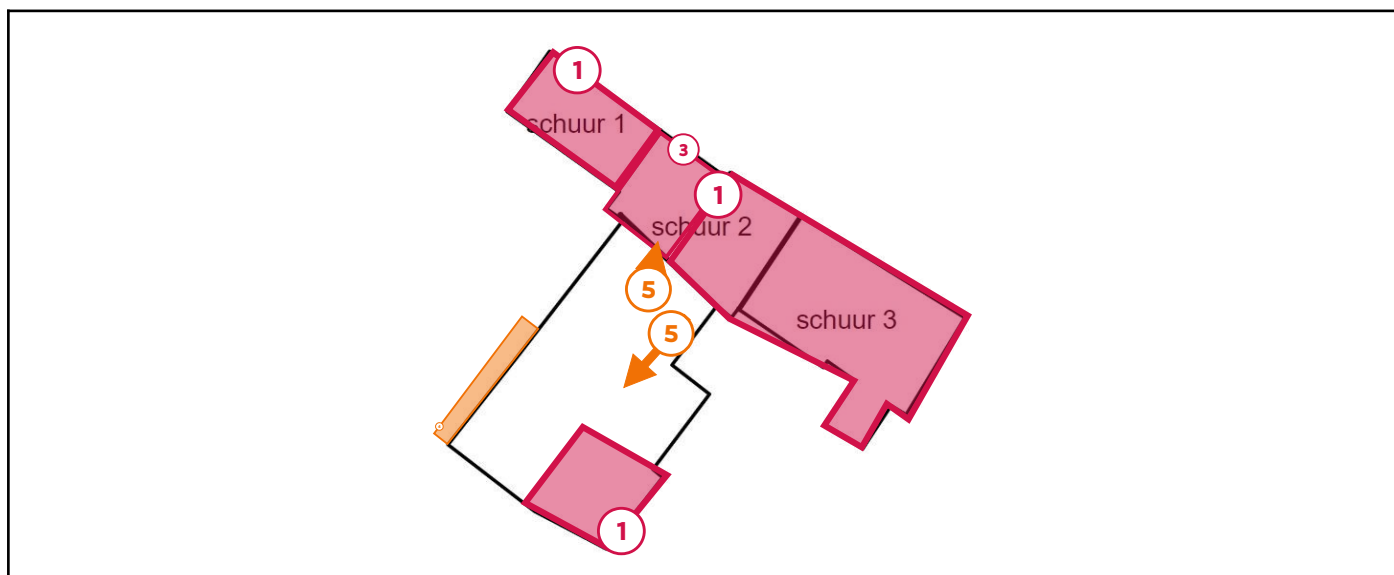
## Plan 1.9: Buitenschil

Beschrijving	Type	Actie
1. Golfplaten	Asbestmateriaal	Dringend verwijderen
3. Leien dak	Asbestmateriaal	Dringend verwijderen
4. rode lei voorgevel	Asbestmateriaal	Verwijderen
5. schouwbus	Asbestmateriaal	Verwijderen

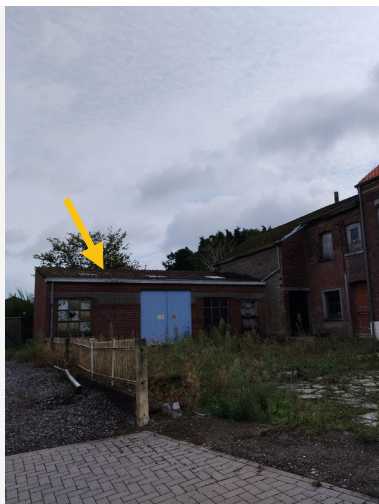
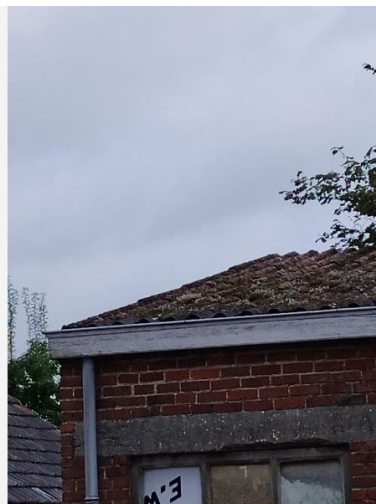
Eindbeoordeling materiaalrisico	Hoog materiaalrisico en/of hoge kans op vezelvrijgave
---------------------------------	---

Gebondenheid	Categorie 1: hechtgebonden in oorsprong
Asbestsoort (vezeltype)	Crocidoliet aanwezig
Asbestconcentratie	Laag (< 50%)
Afschermingsgraad van het gehele materiaal	Geheel of deels (ook) vrij aan de binnenlucht
Toestand van het materiaal	Matig beschadigd, matig verweerd

Beschrijving	Golfplaten
Omgeving	Buiten
Primaire drager	Schuin dak
Asbestmateriaal	Dak- en gevelbekleding - Golfplaat
Bindmiddel van asbestmateriaal	Cement
Gebondenheid op basis van bindmiddel	Hecht
Hoeveelheid (oppervlakte - aantal)	<ul style="list-style-type: none"><li>• 330,00 m<sup>2</sup> - 1 stuk</li></ul>
Totale oppervlakte	330,00 m <sup>2</sup>
Eenvoudig bereikbaar	Ja
Bevestigingswijze	<ul style="list-style-type: none"><li>• Geschroefd</li></ul>
Identificatiemethode	Vaststelling zonder monsternamen
Destructieve handeling voor identificatie	Nee
Opmerking	De vermelde oppervlaktes en volumes betreffen een berekeneerde schatting. Er worden geen rechten verleend aan deze oppervlaktes/volumes. De dikte is een schatting die voorkomt uit de monsterplaatsen en is daarom niet altijd representatief.

**Dringend verwijderen**

- Verwijder dit asbestmateriaal zo snel mogelijk. Volg de toestand goed op.
- Hemelwater dat afspoelt van asbestcement daken of gevels kan asbestdeeltjes bevatten. Gebruik het enkel voor gesloten circuits (bv. spoelen toiletten). Reinig na het vervangen van het dak of de gevel de dakgoten en regenwaterput of -ton om asbesthoudend sediment of slib te verwijderen

- Eenvoudige handelingen: mag via doe-het-zelf of door werknemer(s) met opleidingsattest eenvoudige handelingen  
Dragen van de nodige beschermingsmiddelen (mondmasker ffp3, handschoenen, tyvec). Indien mogelijk de ondervloer afdekken, golfplaten voorzichtig verwijderen, extra fixeren, niet breken, niet gooien, onmiddellijk verpakken of voorzichtig in container met asbest bag plaatsen. Indien golfplaten in slechte staat zijn en kans bestaat op breken: Eenvoudige handeling opgeleid personeel, alle werknemer(s) moeten wel beschikken over een opleidingsattest eenvoudige handelingen 8u

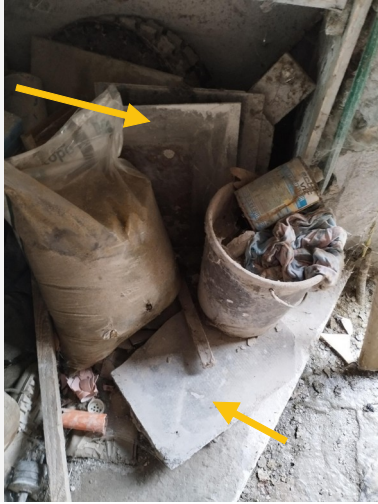
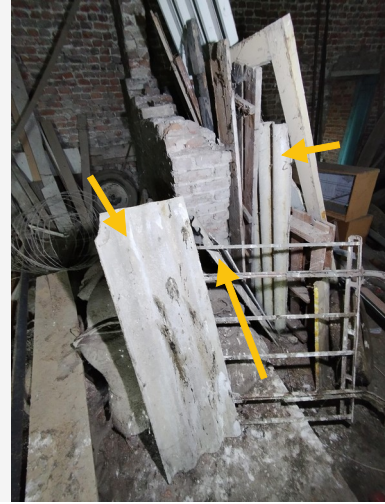
Beschrijving	Afvalfiche asbestcement materiaal.
Type afvalstof	Betreft stock-voorraad of gedemonteerde asbestmaterialen
Aanwezige resten	Leien en golfplaten op de daken
Omgeving	Binnen
Primaire drager	Bodem
Asbestmaterialen	<ul style="list-style-type: none"><li>Dak- en gevelbekleding - Golfplaat</li><li>Dak- en gevelbekleding - Lei, shingle</li></ul>
Bindmiddel van asbestmateriaal	Cement
Gebondenheid op basis van bindmiddel	Hecht
Hoeveelheid (gewicht - aantal)	<ul style="list-style-type: none"><li>55,00 kg - 1 stuk</li></ul>
Totaal gewicht	55,00 kg
Eenvoudig bereikbaar	Ja
Identificatiemethode	Vaststelling zonder monsternamen

**Dringend verwijderen**

- Verwijder het asbestafval.

- Eenvoudige handelingen: mag via doe-het-zelf of door werknemer(s) met opleidingsattest eenvoudige handelingen  
Dragen van de nodige beschermingsmiddelen (mondmasker ffp3, handschoenen, tyvec). Indien mogelijk de ondervloer afdekken, leien en golfplaten voorzichtig verwijderen, extra fixeren, niet breken, niet gooien, onmiddellijk verpakken of voorzichtig in container met asbest bag plaatsen.

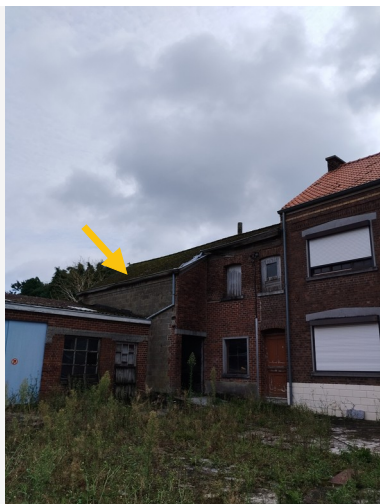
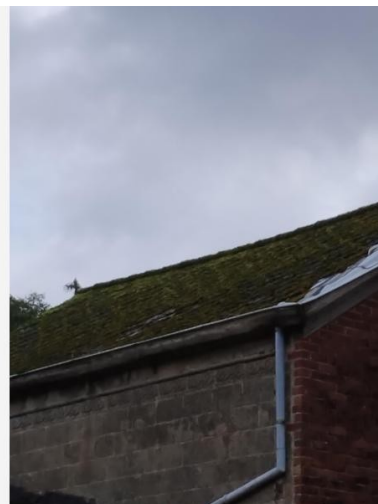
Eindbeoordeling materiaalrisico	Hoog materiaalrisico en/of hoge kans op vezelvrijgave
---------------------------------	---

Gebondenheid	Categorie 1: hechtgebonden in oorsprong
Asbestsoort (vezeltype)	Crocidoliet aanwezig
Asbestconcentratie	Laag (< 50%)
Afschermingsgraad van het gehele materiaal	Geheel of deels (ook) vrij aan de binnenlucht
Toestand van het materiaal	Matig beschadigd, matig verweerd

Beschrijving	Leien dak
Omgeving	Buiten
Primaire drager	Schuin dak
Asbestmateriaal	Dak- en gevelbekleding - Lei, shingle
Bindmiddel van asbestmateriaal	Cement
Gebondenheid op basis van bindmiddel	Hecht
Hoeveelheid (oppervlakte - aantal)	<ul style="list-style-type: none"><li>• 35,00 m<sup>2</sup> - 1 stuk</li></ul>
Totale oppervlakte	35,00 m <sup>2</sup>
Eenvoudig bereikbaar	Ja
Bevestigingswijze	<ul style="list-style-type: none"><li>• Geklemd</li></ul>
Identificatiemethode	Vaststelling zonder monsternamen
Destructieve handeling voor identificatie	Nee
Opmerking	De vermelde oppervlaktes en volumes betreffen een berekeneerde schatting. Er worden geen rechten verleend aan deze oppervlaktes/volumes. De dikte is een schatting die voorkomt uit de monsterplaatsen en is daarom niet altijd representatief.

**Dringend verwijderen**

- Verwijder dit asbestmateriaal zo snel mogelijk. Volg de toestand goed op.
- Hemelwater dat afspoelt van asbestcement daken of gevels kan asbestdeeltjes bevatten. Gebruik het enkel voor gesloten circuits (bv. spoelen toiletten). Reinig na het vervangen van het dak of de gevel de dakgoten en regenwaterput of -ton om asbesthoudend sediment of slib te verwijderen

- Eenvoudige handelingen: mag via doe-het-zelf of door werknemer(s) met opleidingsattest eenvoudige handelingen  
Dragen van de nodige beschermingsmiddelen (mondmasker ffp3, handschoenen, tyvec). Indien mogelijk de ondervloer afdekken, leien voorzichtig verwijderen, extra fixeren, niet breken, niet gooien, onmiddellijk verpakken of voorzichtig in container met asbest bag plaatsen.

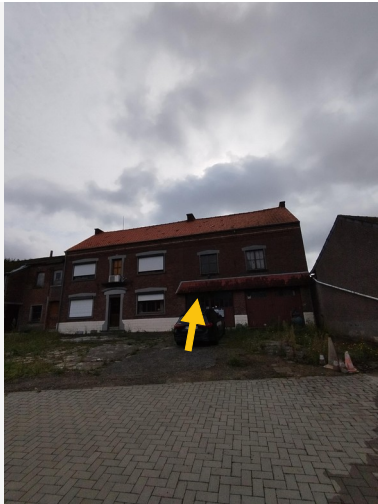
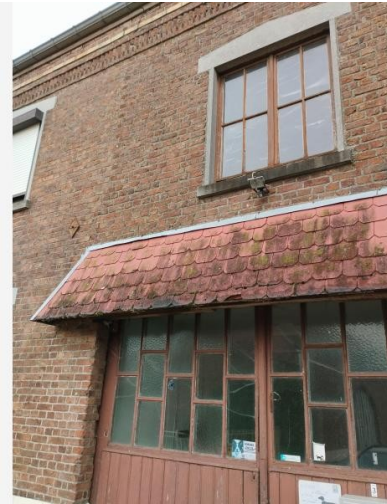
Eindbeoordeling materiaalrisico	Verhoogd materiaalrisico en/of verhoogde kans op vezelvrijgave
---------------------------------	--

Gebondenheid	Categorie 1: hechtgebonden in oorsprong
Asbestsoort (vezeltype)	Crocidoliet aanwezig
Asbestconcentratie	Laag (< 50%)
Afschermingsgraad van het gehele materiaal	Geheel of deels vrij aan de buitenlucht
Toestand van het materiaal	Matig beschadigd, matig verweerd

Beschrijving	rode lei voorgevel
Omgeving	Buiten
Primaire drager	Schuin dak
Asbestmateriaal	Dak- en gevelbekleding - Lei, shingle
Bindmiddel van asbestmateriaal	Cement
Gebondenheid op basis van bindmiddel	Hecht
Hoeveelheid (oppervlakte - aantal)	<ul style="list-style-type: none"><li>• 20,00 m<sup>2</sup> - 1 stuk</li></ul>
Totale oppervlakte	20,00 m <sup>2</sup>
Eenvoudig bereikbaar	Ja
Bevestigingswijze	<ul style="list-style-type: none"><li>• Geklemd</li></ul>
Identificatiemethode	Vaststelling zonder monsternamen
Destructieve handeling voor identificatie	Nee
Opmerking	De vermelde oppervlaktes en volumes betreffen een berekeneerde schatting. Er worden geen rechten verleend aan deze oppervlaktes/volumes. De dikte is een schatting die voorkomt uit de monsterplaatsen en is daarom niet altijd representatief.

Verwijderen

- Verwijder dit asbestmateriaal zo snel mogelijk. Volg de toestand goed op.
- Hemelwater dat afspoelt van asbestcement daken of gevels kan asbestdeeltjes bevatten. Gebruik het enkel voor gesloten circuits (bv. spoelen toiletten). Reinig na het vervangen van het dak of de gevel de dakgoten en regenwaterput of -ton om asbesthoudend sediment of slib te verwijderen

- Eenvoudige handelingen: mag via doe-het-zelf of door werknemer(s) met opleidingsattest eenvoudige handelingen  
Dragen van de nodige beschermingsmiddelen (mondmasker ffp3, handschoenen, tyvec). Indien mogelijk de ondervloer afdekken, leien voorzichtig verwijderen, extra fixeren, niet breken, niet gooien, onmiddellijk verpakken of voorzichtig in container met asbest bag plaatsen.  
Gebruik geen stortkokers.  
Indien leien in slechte staat zijn en kans bestaat op breken: Eenvoudige handeling opgeleid personeel, alle werknemer(s) moeten wel beschikken over een opleidingsattest eenvoudige handelingen 8u

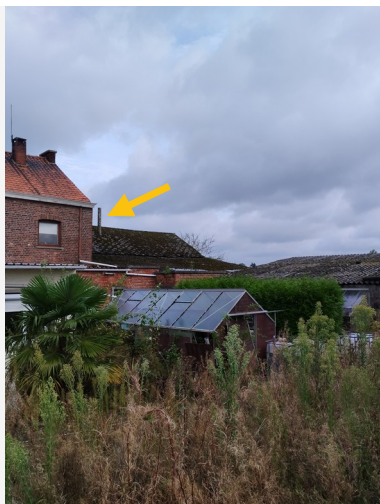
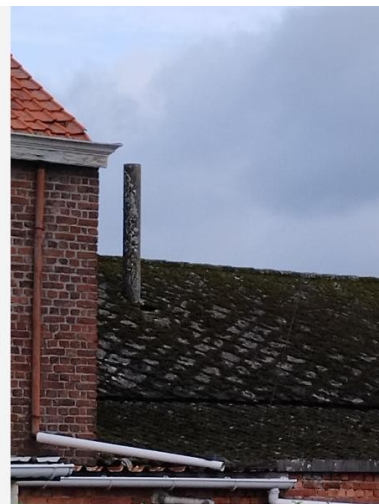
Eindbeoordeling materiaalrisico	Verhoogd materiaalrisico en/of verhoogde kans op vezelvrijgave
---------------------------------	--

Gebondenheid	Categorie 1: hechtgebonden in oorsprong
Asbestsoort (vezeltype)	Crocidoliet aanwezig
Asbestconcentratie	Laag (< 50%)
Afschermingsgraad van het gehele materiaal	Geheel of deels (ook) vrij aan de binnenlucht
Toestand van het materiaal	Licht beschadigd, licht verweerd. Intact calciumsilicaatmateriaal of categorie III 'gebondenheid'

Beschrijving	schouwbus
Omgeving	Grenst aan binnen- en buitenlucht
Primaire drager	HVAC infrastructuur en uitrusting
Asbestmateriaal	Rookgaskanaal
Bindmiddel van asbestmateriaal	Cement
Gebondenheid op basis van bindmiddel	Hecht
Hoeveelheid (lengte - omtrek - dikte - aantal)	<ul style="list-style-type: none"><li>• 0,60 m - 120,00 cm - 2,00 cm - 1 stuk</li><li>• 1,80 m - 120,00 cm - 2,00 cm - 1 stuk</li></ul>
Totaal volume	0,058 m <sup>3</sup>
Eenvoudig bereikbaar	Ja
Bevestigingswijze	<ul style="list-style-type: none"><li>• Verlijmd, ingegoten, versmeerd</li></ul>
Identificatiemethode	Vaststelling zonder monsternamen
Destructieve handeling voor identificatie	Nee
Opmerking	De vermelde oppervlaktes en volumes betreffen een berekende schatting. Er worden geen rechten verleend aan deze oppervlaktes/volumes. De dikte is een schatting die voortvloeit uit de monsterplaatsen en is daarom niet altijd representatief.

Verwijderen

- Verwijder dit asbestmateriaal zo snel mogelijk. Volg de toestand goed op.
- Hemelwater dat afspoelt van asbestcement daken of gevels kan asbestdeeltjes bevatten. Gebruik het enkel voor gesloten circuits (bv. spoelen toiletten). Reinig na het vervangen van het dak of de gevel de dakgoten en regenwaterput of -ton om asbesthoudend sediment of slib te verwijderen

- Eenvoudige handelingen: mag via doe-het-zelf of door werknemer(s) met opleidingsattest eenvoudige handelingen  
De buis kan voorzichtig losgebeiteld worden , extra bevochtigen om stof te voorkomen + dragen van de nodige beschermingsmiddelen (mondmasker ffp3, handschoenen, tyvec ) Bij de gemeente/containerpark afsluitzakken halen om dubbel in te pakken en af te voeren naar het containerpark als hechtgebonden asbestafval.

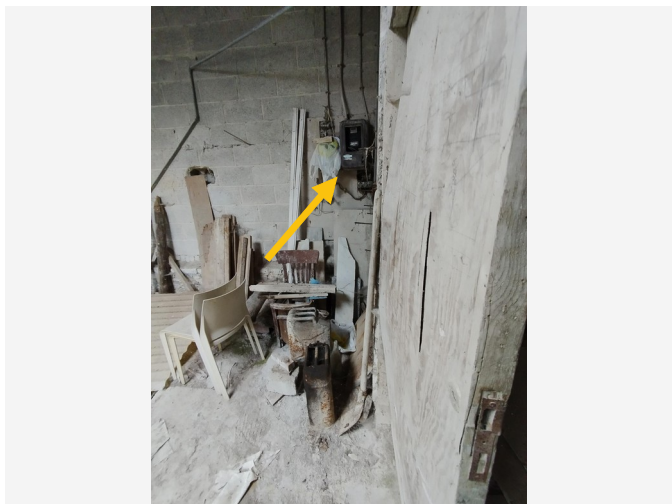
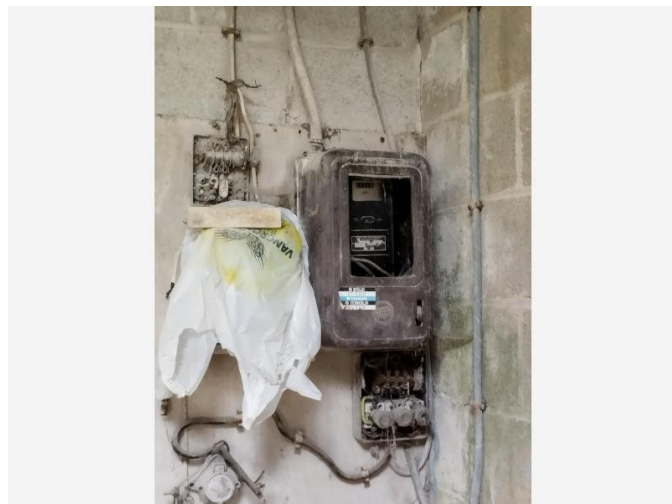
Eindbeoordeling materiaalrisico	Laag materiaalrisico en/of verlaagde kans op vezelvrijgave
---------------------------------	--

Gebondenheid	Categorie 1: hechtgebonden in oorsprong
Asbestsoort (vezeltype)	Crocidoliet aanwezig
Asbestconcentratie	Laag (< 50%)
Afschermingsgraad van het gehele materiaal	Geheel of deels (ook) vrij aan de binnenlucht
Toestand van het materiaal	Onbeschadigd, niet verweerd

Beschrijving	bakeliet stroomkast
Omgeving	Binnen
Primaire drager	Communicatie en elektrische infrastructuur en uitrusting
Asbestmateriaal	Plaat, paneel, tablet - Type Bakeliet
Bindmiddel van asbestmateriaal	Kunststof of -hars
Gebondenheid op basis van bindmiddel	Hecht
Hoeveelheid (oppervlakte - dikte - aantal)	• 0,50 m <sup>2</sup> - 1,00 cm - 1 stuk
Totaal volume	0,005 m <sup>3</sup>
Eenvoudig bereikbaar	Ja
Bevestigingswijze	• Geschroefd
Identificatiemethode	Vaststelling zonder monstername
Destructieve handeling voor identificatie	Nee

Zorgvuldig beheren

- Zorg voor een veilig beheer. Vermijd het beschadigen van het asbestmateriaal. Controleer de toestand jaarlijks op wijzigingen.

- Eenvoudige handelingen: mag via doe-het-zelf of door werknemer(s) met opleidingsattest eenvoudige handelingen  
gelijkaardige toepassingen kunnen eenvoudig losgeschroefd worden --> EH doe-het-zelf. Afgesloten of verzegelde kast --> EH opgeleid techniek personeel 8u basisopleiding asbest.

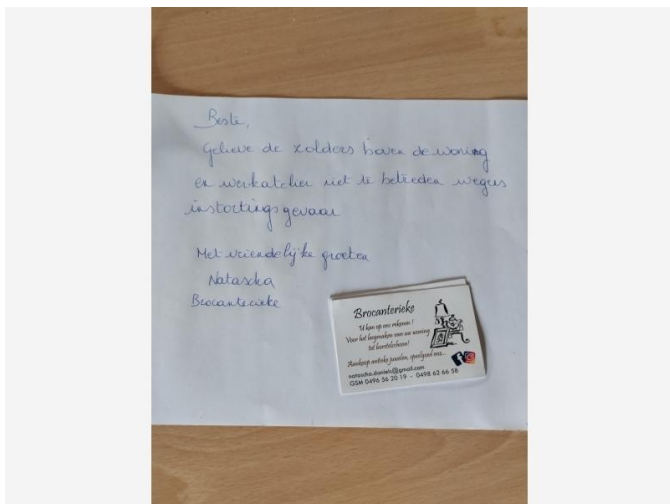
**Reden:** Het onderzoek kan niet uitgevoerd worden binnen de bepalingen van de Welzijnswet

**Uitleg van de asbestdeskundige:** De deur is op slot, sleutel niet aanwezig.

De zolder is afgesloten wegens instortingsgevaar.

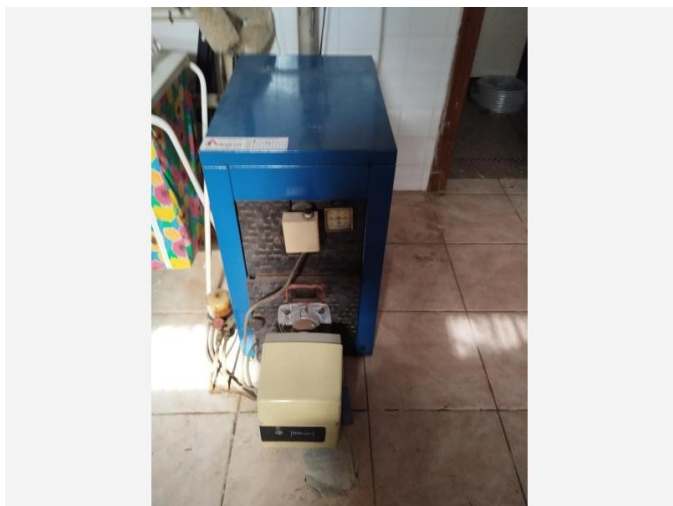
Geen info terug te vinden of er asbesthoudende toepassingen gebruikt zijn in deze ketel.

Verder onderzoek noodzakelijk.

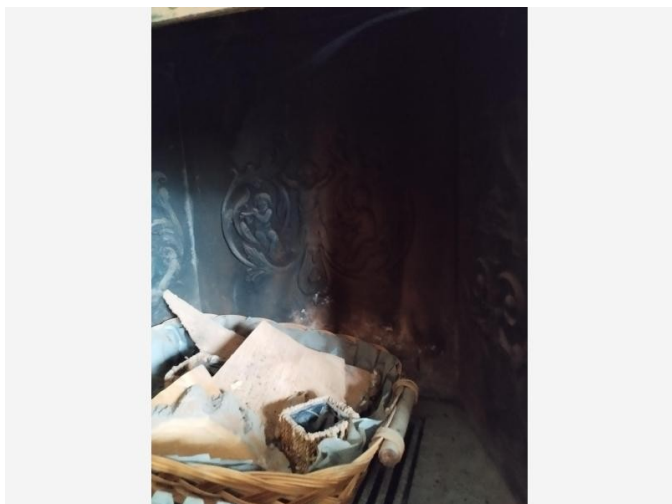
Open haard werd nagekeken, geen asbestverdachte toepassingen aangetroffen.
