Asbestinventarisatetest

Tichelrijstraat 25/303, 3800 Sint-Truiden

Attestnummer : 20250926-000155.000

Uitgegeven op : 26.09.2025

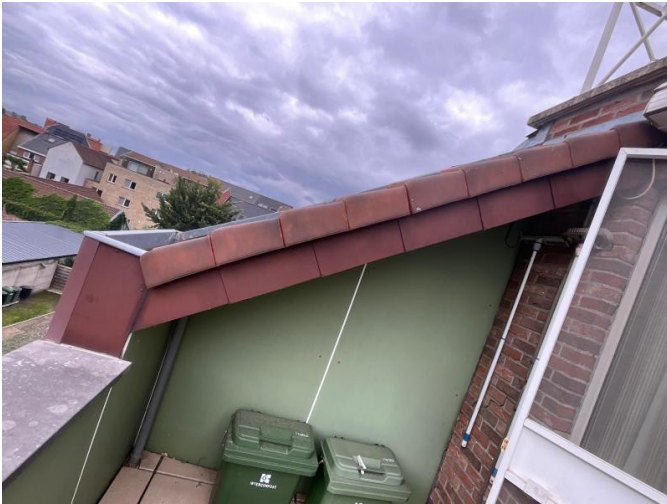
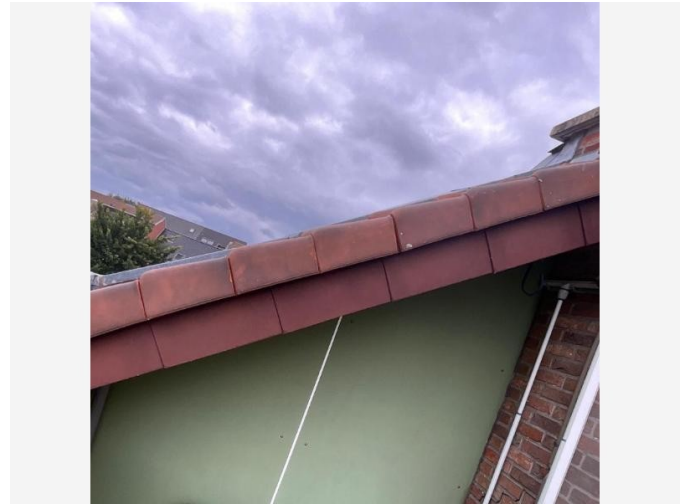
Het asbestmateriaal valt onder de mijlpaal van 2034.

Eindbeoordeling materiaalrisico	Laag materiaalrisico en/of verlaagde kans op vezelvrijgave
---------------------------------	--

Gebondenheid	Categorie 1: hechtgebonden in oorsprong
Asbestsoort (vezeltype)	Crocidoliet aanwezig
Asbestconcentratie	Laag (< 50%)
Afschermingsgraad van het gehele materiaal	Geheel of deels vrij aan de buitenlucht
Toestand van het materiaal	Licht beschadigd, licht verweerd. Intact calciumsilicaatmateriaal of categorie III 'gebondenheid'

Beschrijving	Boeiborden
Omgeving	Buiten
Primaire drager	Schuin dak
Asbestmateriaal	Dak- en gevelbekleding - Lei, shingle
Bindmiddel van asbestmateriaal	Cement
Gebondenheid op basis van bindmiddel	Hecht
Hoeveelheid (oppervlakte - aantal)	<ul style="list-style-type: none">• 1,30 m² - 1 stuk
Totale oppervlakte	1,30 m ²
Eenvoudig bereikbaar	Ja
Bevestigingswijze	<ul style="list-style-type: none">• Genageld, geniet
Identificatiemethode	Vaststelling zonder monsternamen
Destructieve handeling voor identificatie	Nee

Verwijderen

- Zorg voor een veilig beheer. Vermijd het beschadigen van het asbestmateriaal. Controleer de toestand jaarlijks op wijzigingen.
- Scherm in afwachting van verwijdering het asbestmateriaal af van luchtstromingen en versterking: bijvoorbeeld door het te verpakken, te fixeren, af te dekken, signalisatie - afbakening aan te brengen, ...
- Voer bijkomende staalname(s) uit.

- Eenvoudige handelingen: mag via doe-het-zelf of door werknemer(s) met opleidingsattest eenvoudige handelingen
Volgens de Codex Welzijn op het Werk (Boek VI, titel 3) mag je hechtgebonden asbesttoepassingen verwijderen via eenvoudige handelingen als ze niet beschadigd zijn, er geen vrije vezels zichtbaar zijn en de toestand bij verwijdering niet wijzigt. Dit mag enkel als je de juiste voorzorgsmaatregelen neemt, ter bescherming van jezelf en het milieu. Raadpleeg steeds het asbestattest en www.asbestinfo.be voor meer info.

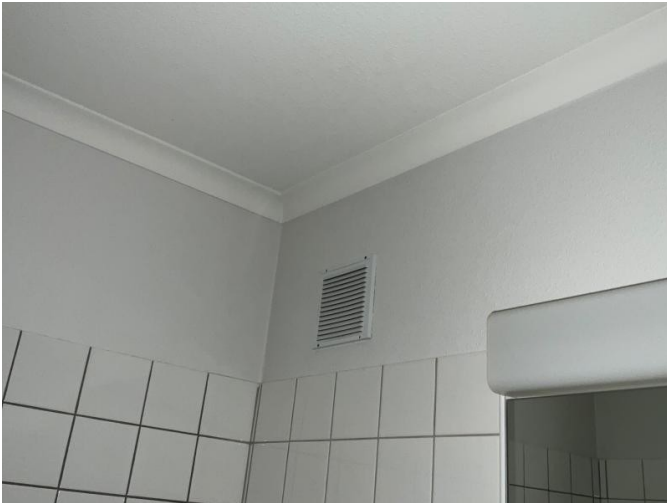
Ook de afvoer achter rooster kan opgebouwd zijn uit asbesthoudend materiaal. Bij destructief onderzoek dient dit nader onderzocht te worden.

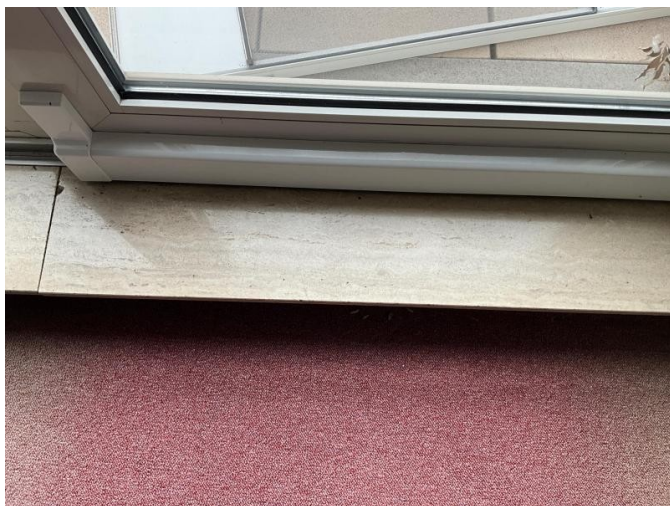
Vensterbanken uit natuursteen.

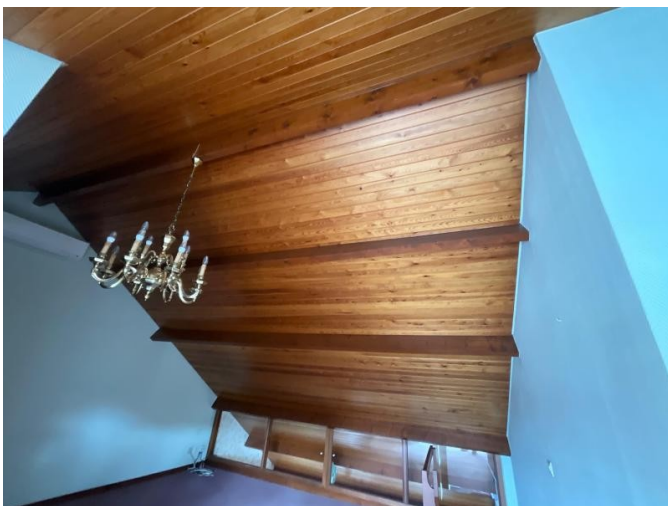
Geen inspectie mogelijk achter valse plafonds. Bij grote renovatiewerken is het aan te raden extra controle uit te voeren.

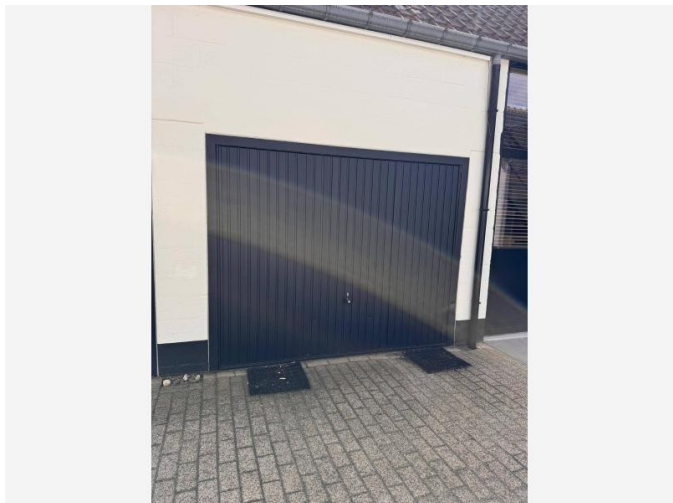
Fiche 5: geen asbestverdachte materialen gevonden in garage

geen asbestverdachte materialen gevonden in garage

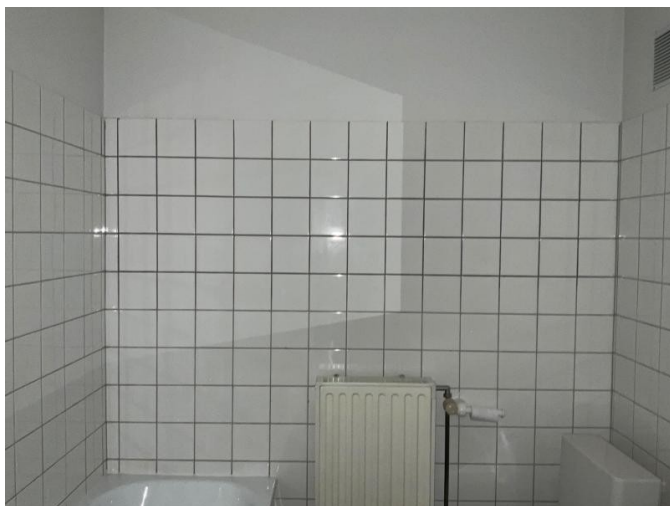
De lijm waarmee fiancetegels gelijmd werden is mogelijk asbesthoudend.

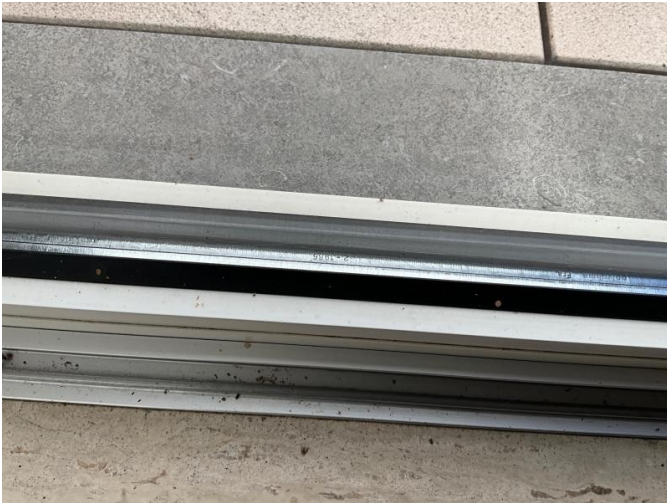
Mastiek is soepel en niet asbest verdacht

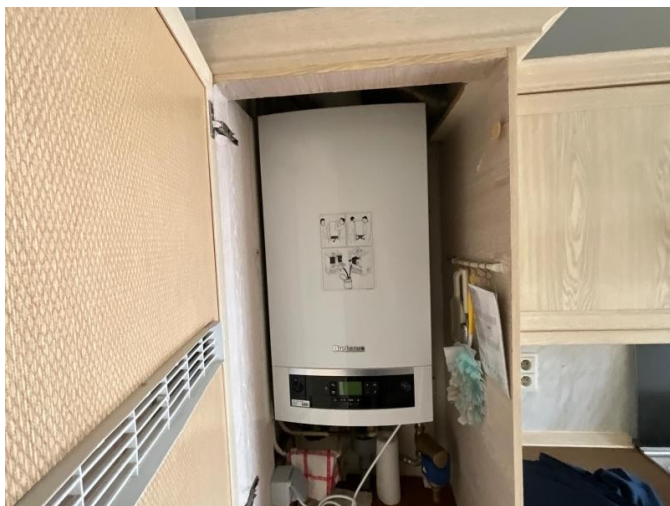
ketel van bouwjaar na 2001

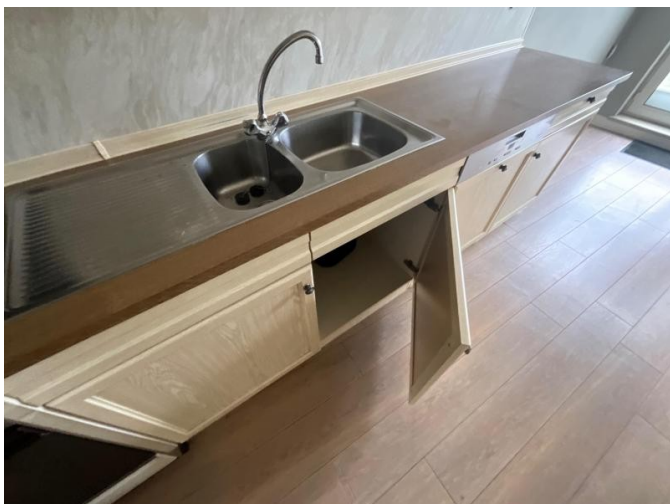
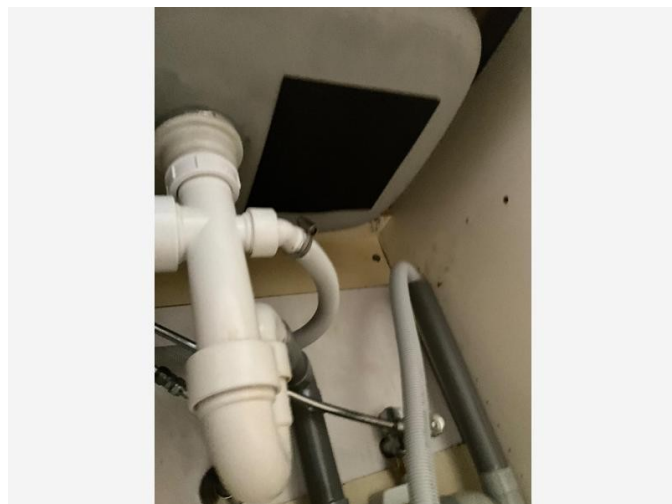
Fiche 9: Anti dreun

Geen asbest

#	Type	Referentie	Resultaat
9.1	Puntmonster	Pm01	Geen asbest

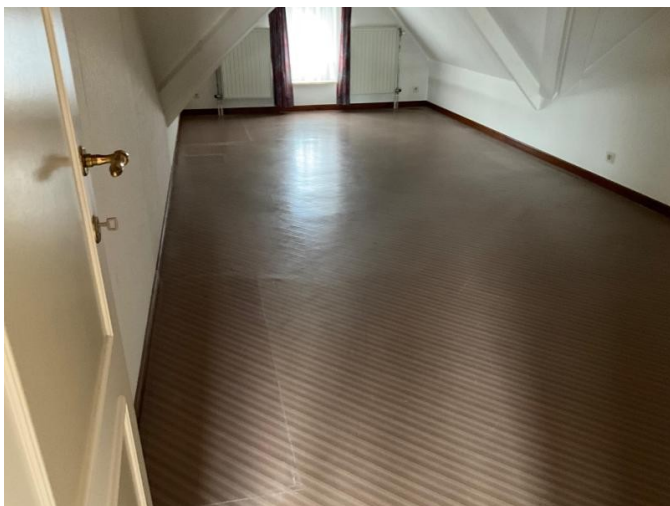
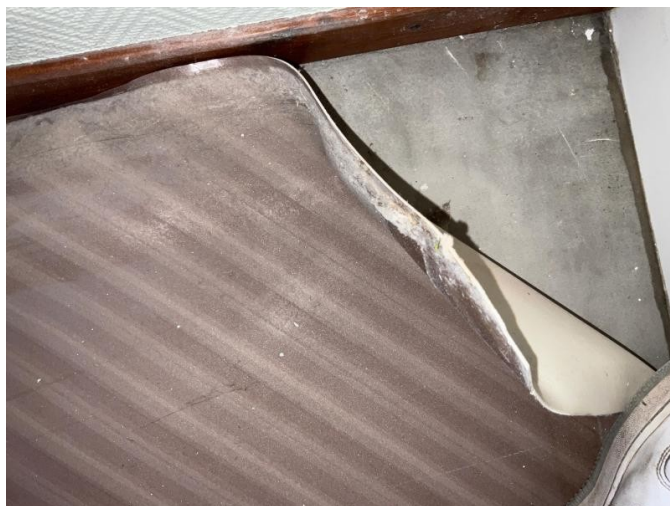
Fiche 10: Vinyl vloer

Geen asbest

#	Type	Referentie	Resultaat
10.1	Puntmonster	Pm04	Geen asbest

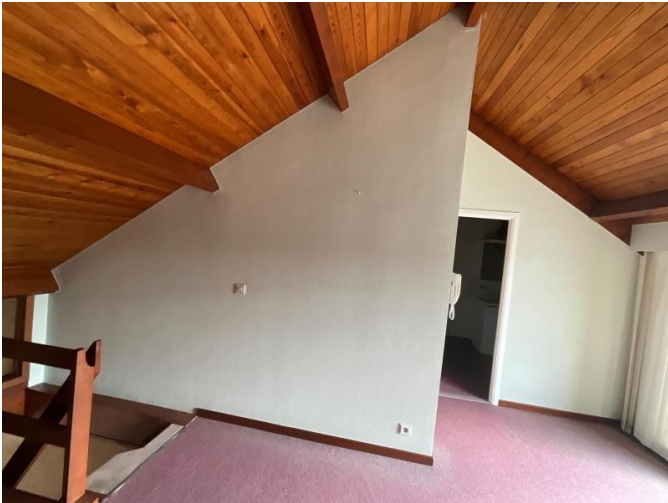
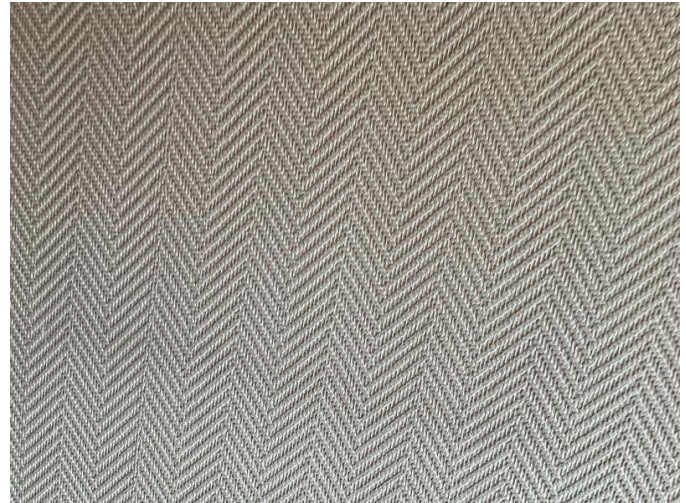
Fiche 11: Pleister muur

Geen asbest

#	Type	Referentie	Resultaat
11.1	Mengmonster	Mm02	Geen asbest

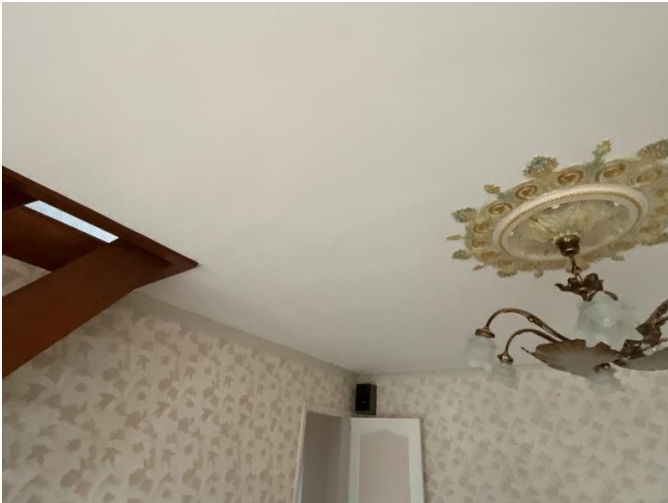
Fiche 12: Pleister plafond

Geen asbest

#	Type	Referentie	Resultaat
12.1	Mengmonster	Mm03	Geen asbest

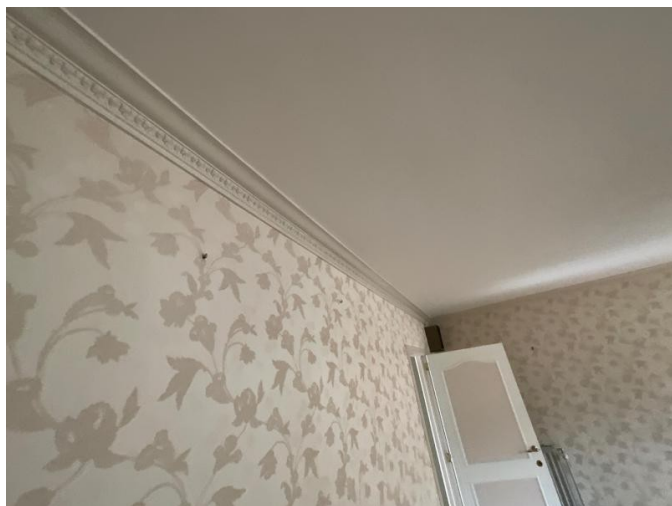
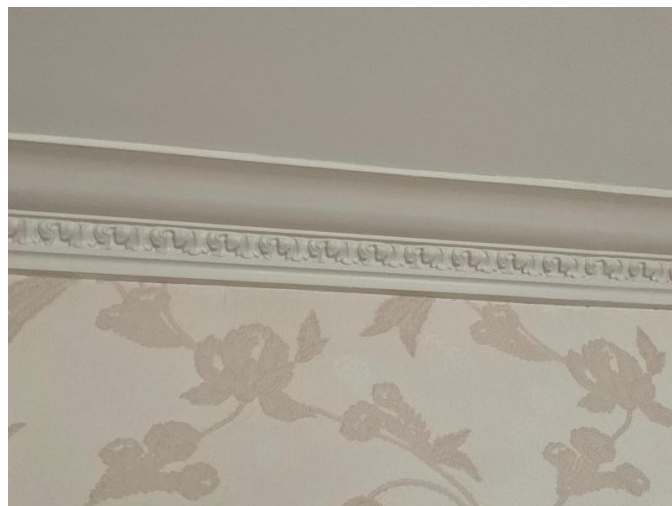
Geen asbest

#	Type	Referentie	Resultaat
13.1	Mengmonster	Mm01	Geen asbest

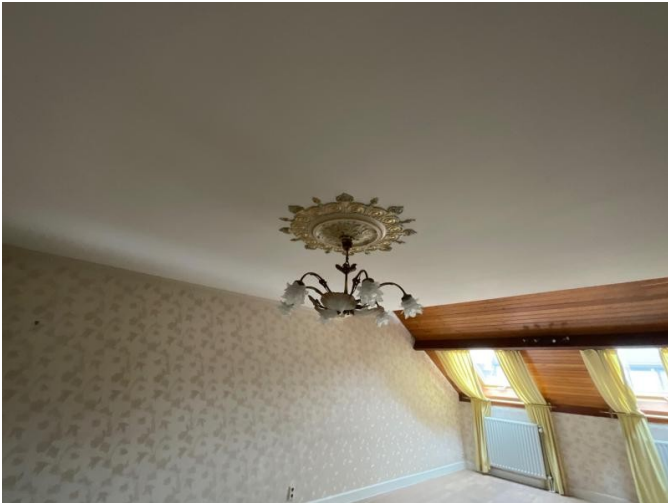
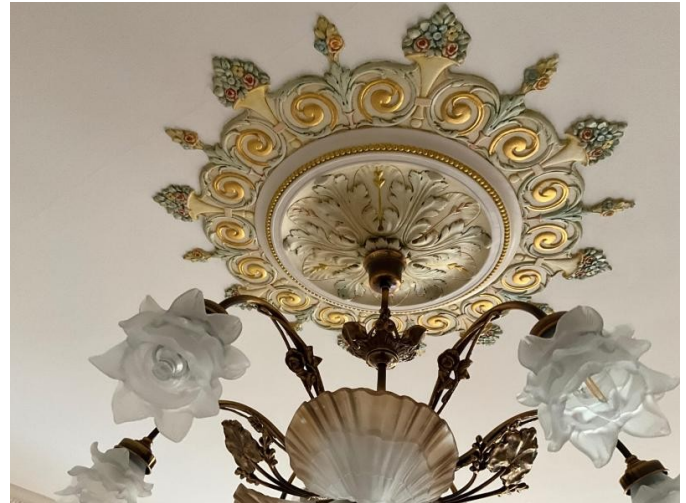
Fiche 14: Rozzeten

Geen asbest

#	Type	Referentie	Resultaat
14.1	Mengmonster	Mm04	Geen asbest

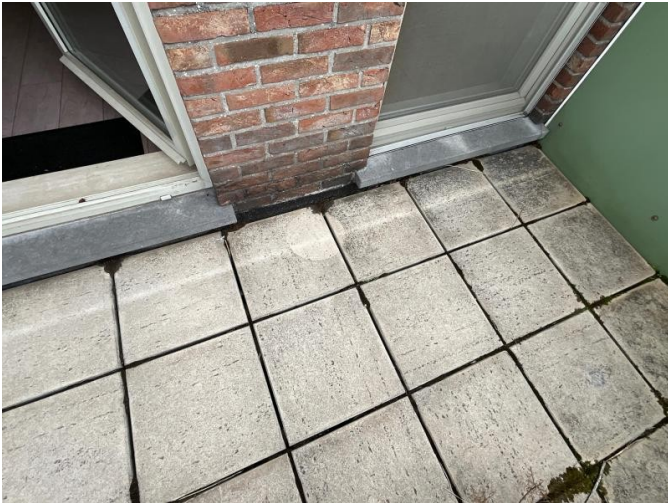
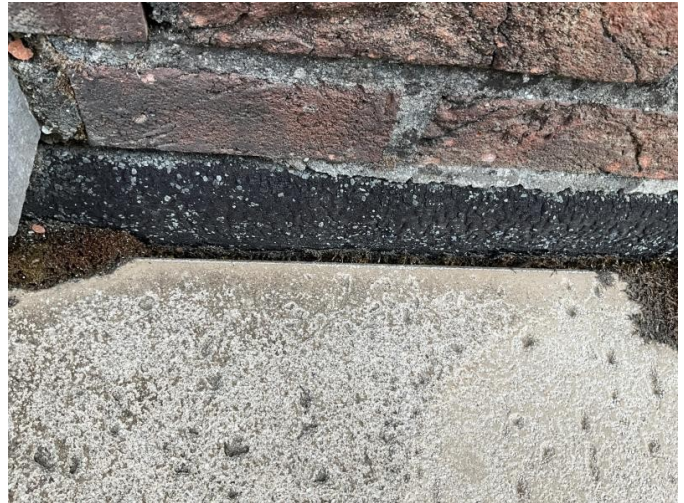
Fiche 15: Roofing

Geen asbest

#	Type	Referentie	Resultaat
15.1	Puntmonster	Pm03	Geen asbest

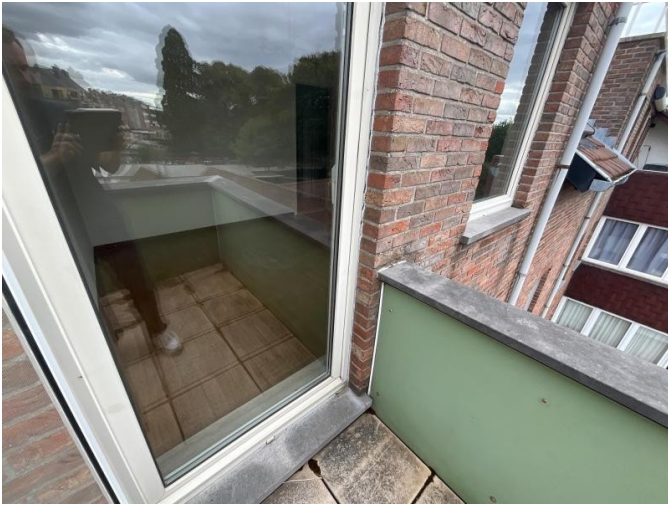
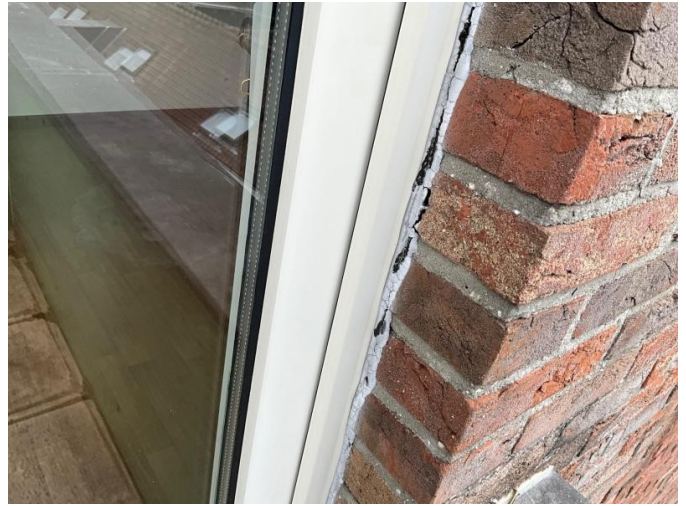
Fiche 16: Mastiek profiel muur

Geen asbest

#	Type	Referentie	Resultaat
16.1	Puntmonster	Pm02	Geen asbest
