Asbestinventarisatetest

Carré Wittouck 30, 1600 Sint-Pieters-Leeuw

Attestnummer : 20241015-000171.000

Uitgegeven op : 15.10.2024

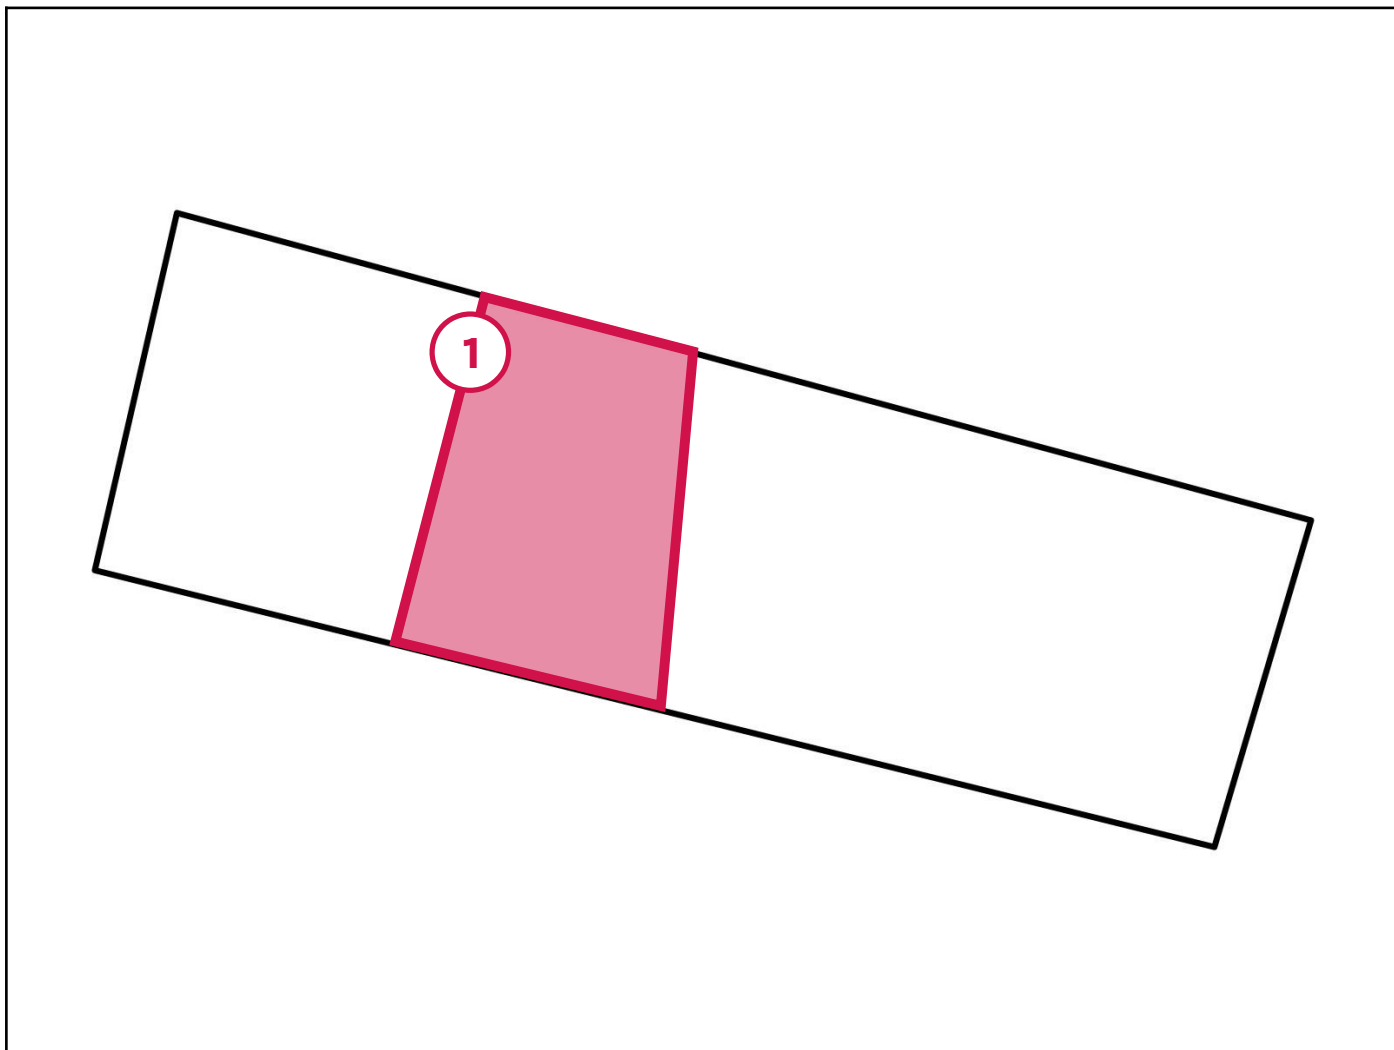
Plan 2.1: Golfplaten

Beschrijving	Type	Actie
1. Dakbedekking - Golfplaten	Asbestmateriaal	Dringend verwijderen

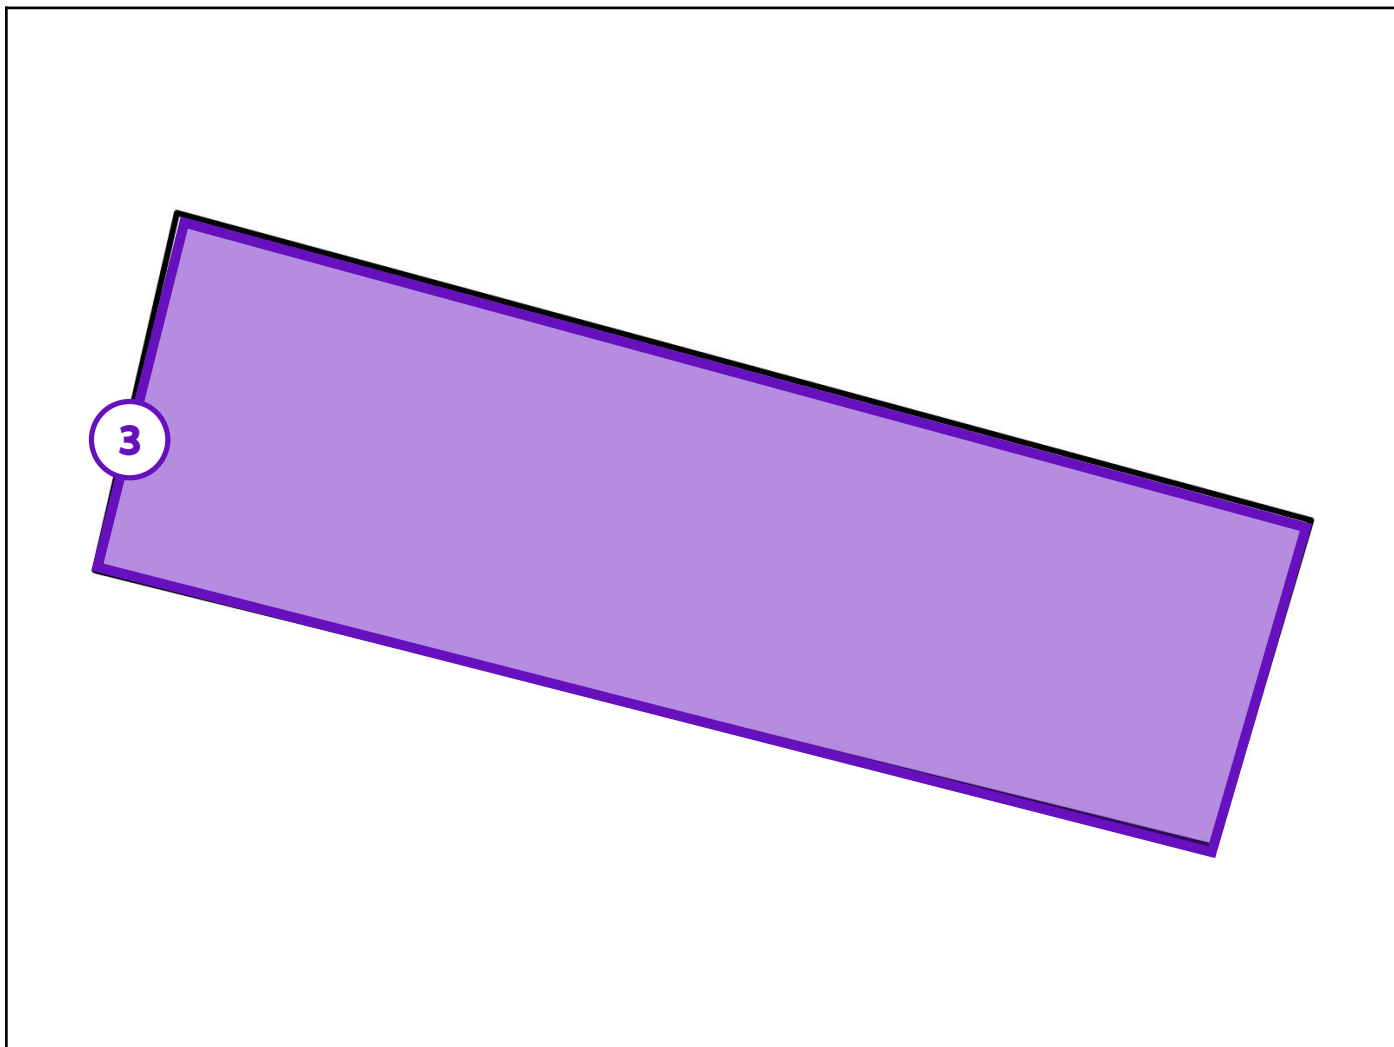
Plan 2.2: Materialen in opslag

Beschrijving	Type	Actie
3. Materiaal in opslag	Beperking	-

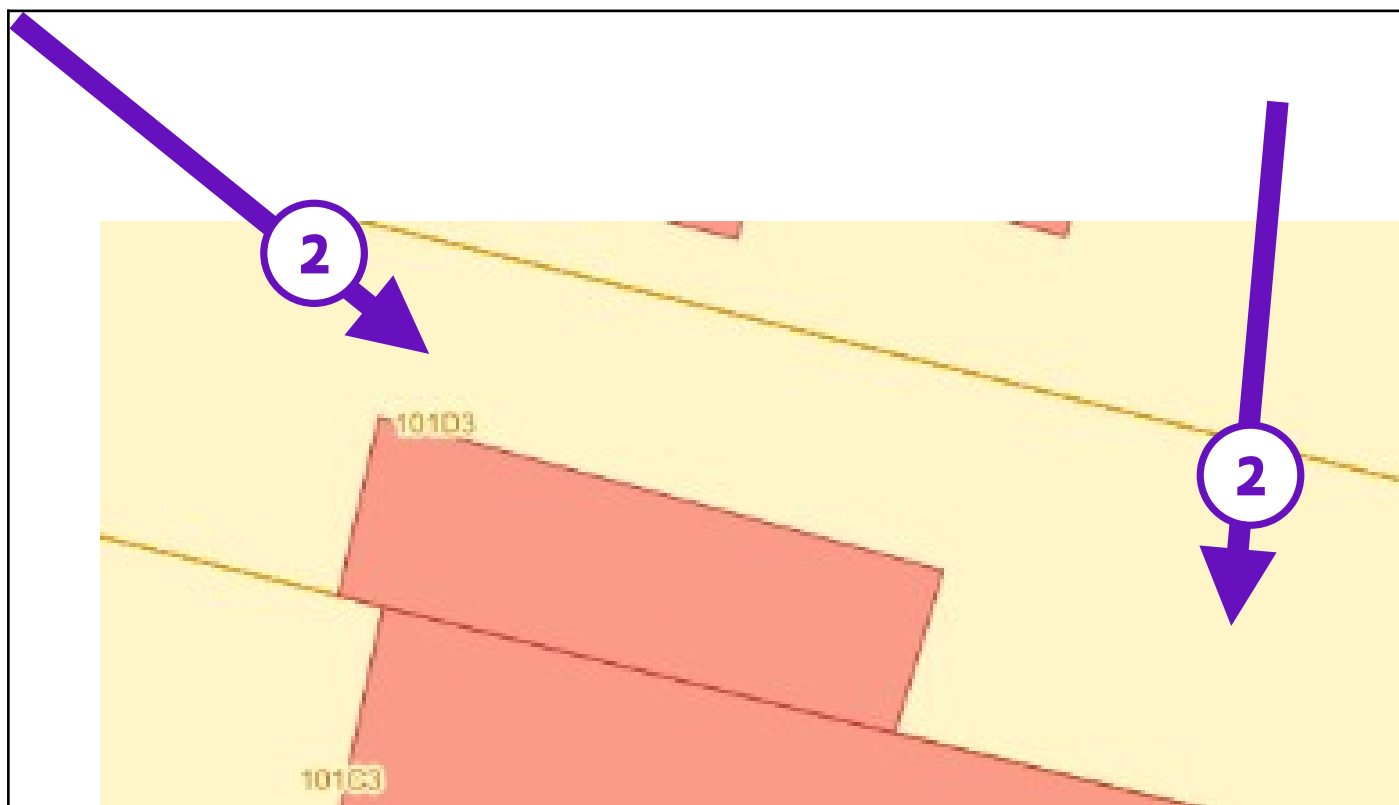
Plan 3.1: Vaststellingen buiten de constructies

Beschrijving	Type	Actie
2. Overwoekerde vegetatie	Beperking	-

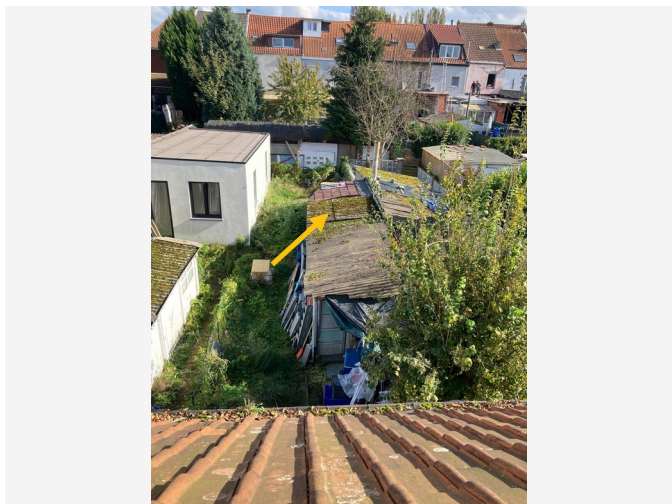
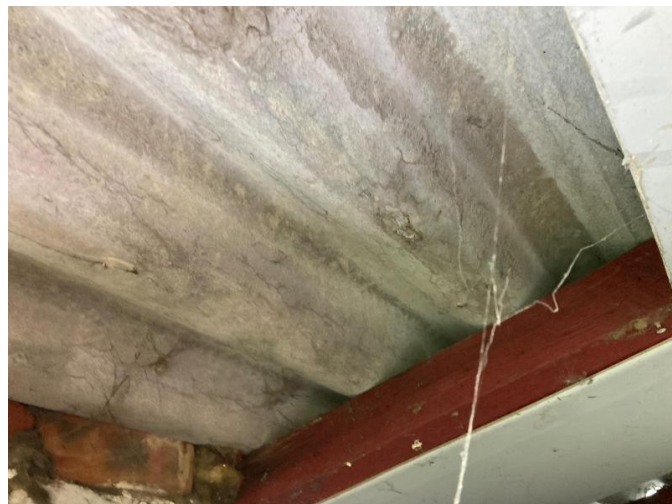
Conclusie

Actie

Het asbestmateriaal valt onder de mijlpaal van 2034.

Dringend verwijderen

Eindbeoordeling materiaalrisico	Hoog materiaalrisico en/of hoge kans op vezelvrijgave
---------------------------------	---

Gebondenheid	Categorie 1: hechtgebonden in oorsprong
Asbestsoort (vezeltype)	Crocidoliet aanwezig
Asbestconcentratie	Laag (< 50%)
Afschermingsgraad van het gehele materiaal	Geheel of deels (ook) vrij aan de binnenlucht
Toestand van het materiaal	Matig beschadigd, matig verweerd

Beschrijving	Dakbedekking - Golfplaten
Omgeving	Grenst aan binnen- en buitenlucht
Primaire drager	Schuin dak
Asbestmateriaal	Dak- en gevelbekleding - Golfplaat
Bindmiddel van asbestmateriaal	Cement
Gebondenheid op basis van bindmiddel	Hecht
Hoeveelheid (oppervlakte - aantal)	<ul style="list-style-type: none">• 10,00 m² - 1 stuk
Totale oppervlakte	10,00 m ²
Eenvoudig bereikbaar	Ja
Bevestigingswijze	<ul style="list-style-type: none">• Geschroefd
Identificatiemethode	Vaststelling zonder monstername
Destructieve handeling voor identificatie	Nee
Opmerking	De opgegeven hoeveelheid is een schatting.

- Zorg voor een veilig beheer. Vermijd het beschadigen van het asbestmateriaal. Controleer de toestand jaarlijks op wijzigingen.
- Hemelwater dat afspoelt van asbestcement daken of gevels kan asbestdeeltjes bevatten. Gebruik het enkel voor gesloten circuits (bv. spoelen toiletten). Reinig na het vervangen van het dak of de gevel de dakgoten en regenwaterput of -ton om asbesthoudend sediment of slib te verwijderen

- Eenvoudige handelingen: mag via doe-het-zelf of door werknemer(s) met opleidingsattest eenvoudige handelingen
Deze toepassing mag worden verwijderd via deze methode. Bijkomende info (oa voorzorgsmaatregelen) kan je terugvinden achteraan in dit attest onder de rubriek toelichting.

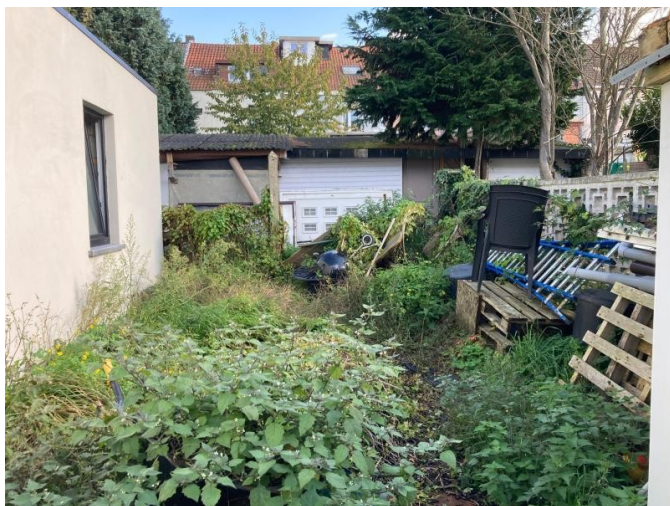
Situeringfoto

Tijdelijke beperking

Reden: Overwoekerende vegetatie

Uitleg van de asbestdeskundige: Betreft een beperking op middellange termijn. De opdrachtgever is niet in staat om op een korte termijn de overwoekerde vegetatie te verwijderen.

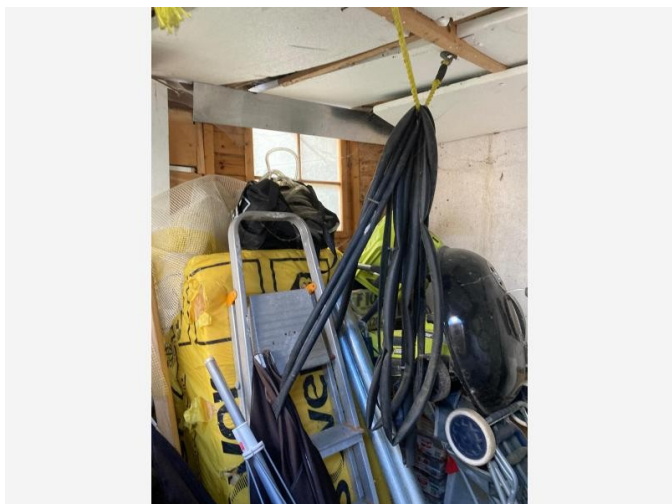
Situeringfoto

Tijdelijke beperking

Reden: Materiaal in opslag

Uitleg van de asbestdeskundige: De eigenaar kan het materiaal niet op korte termijn verwijderen (attest via gerechtelijke verkoop) Het betreft hier een beperking op middellange termijn

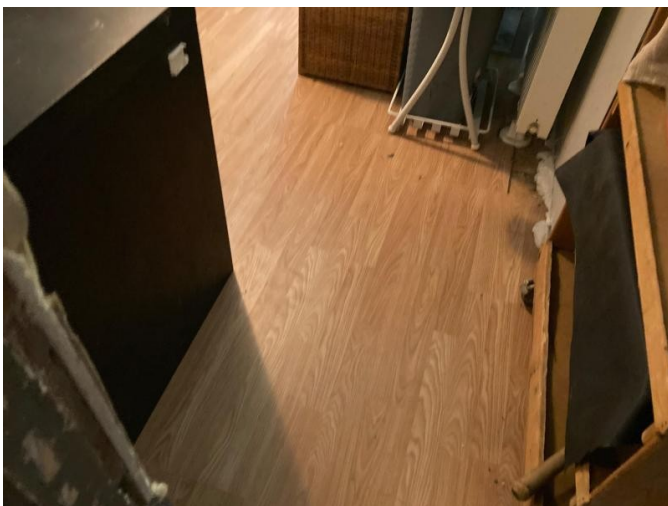
De aanwezige vloerbekleding is niet asbestverdacht. De onderliggende laag was echter niet inspecteerbaar zonder destructie tijdens de inspectie. Mogelijk is de onderliggende laag asbestverdacht.

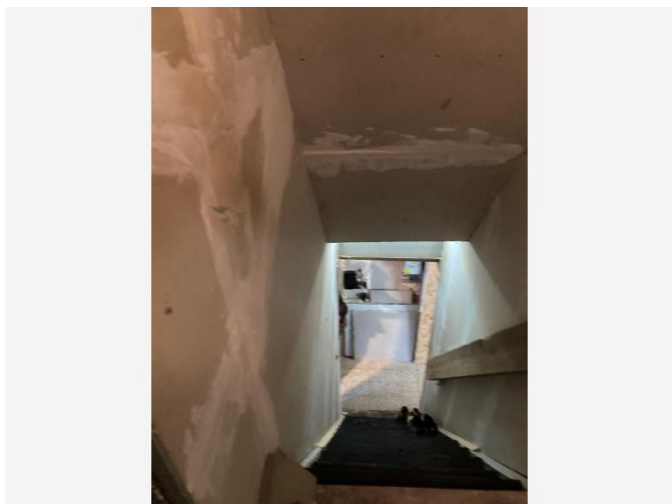
De voorzetwand bestaat uit niet-asbestverdachte gipskartonplaten. Zonder destructie is het niet mogelijk om na te gaan of er asbestverdachte materialen aanwezig zijn achter de gipskartonplaten

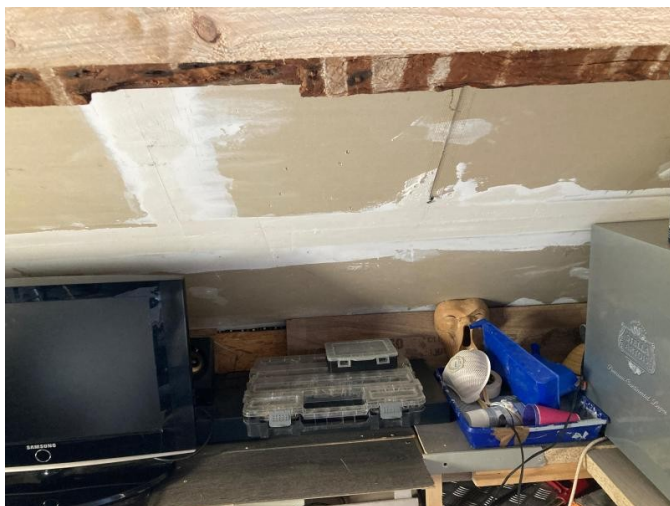
Het plafond bestaat uit niet-asbestverdachte gipskartonplaten. Zonder destructie is het niet mogelijk om na te gaan of er asbestverdachte materialen aanwezig zijn achter de gipskartonplaten.

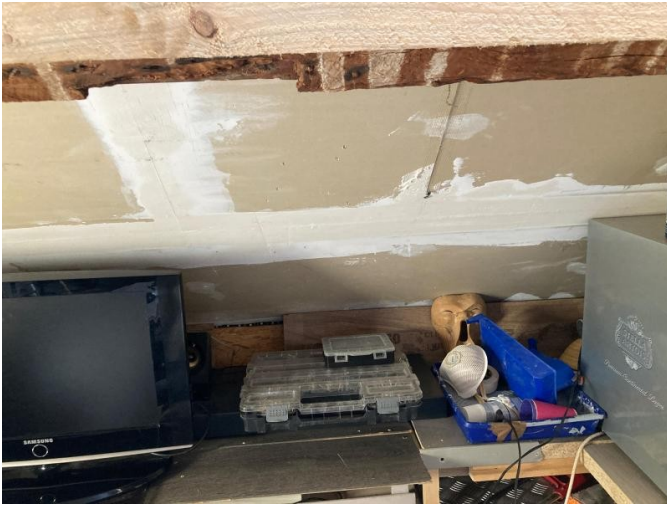
Op moment van de inspectie kon niet worden nagegaan of er een onderdak aanwezig is. Mogelijk bestaat dit uit asbestverdachte cementplaten.
