# Asbestinventarisatetest

Stormestraat 34, 8790 Waregem

Attestnummer : 20231024-000487.000

Uitgegeven op : 24.10.2023

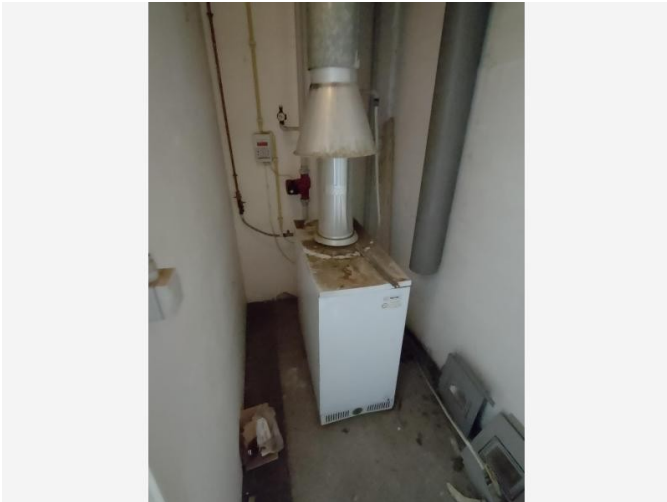
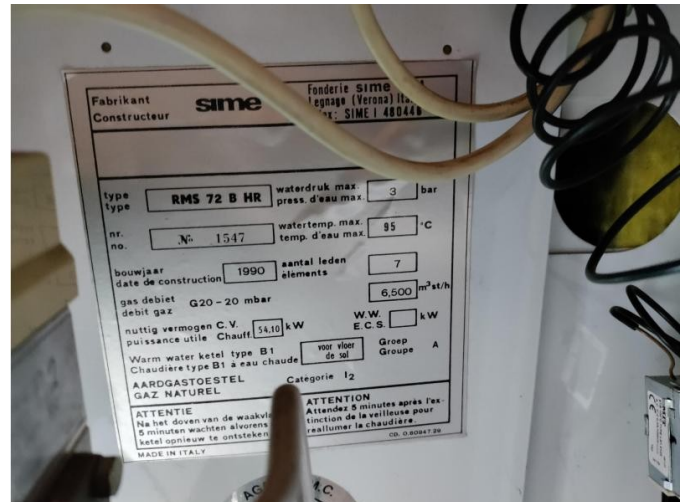
| Fiche 1: CV-ketel..... | 11 |

Het asbestmateriaal valt onder de mijlpaal van 2034.

| Opmerking | Gezien de omkasting van de ketel gesloten is en de aanwezigheid van asbesthoudende onderdelen niet met zekerheid konden worden vastgesteld, lijken eventueel aanwezige asbesthoudende toepassingen een eerder laag materiaalrisico te hebben. |

| Gebondenheid | Categorie 3: niet-hechtgebonden met weinig of geen matrix |
| Asbestsoort (vezeltype) | Crocidoliet aanwezig |
| Asbestconcentratie | Hoog ( $\geq 50\%$ ) |
| Toestand van het materiaal | Licht beschadigd, licht verweerd. Intact materiaal type Pical – asbestboard of categorie III 'gebondenheid' |

| <b>Asbestmateriaal</b> | isolatieplaat deksel verbrandingskamer / pakkingen |
| <b>Opmerking</b> | <p>De CV-ketel met bouwjaar 1990, merk SIME, type RMS 72 is niet terug te vinden in de online databank (<a href="http://www.iad-online.nl">www.iad-online.nl</a>). Andere types van hetzelfde merk vermelden wel mogelijks asbesthoudende toepassingen tot 01/02/1992.</p> <p>Mogelijke asbesthoudende toepassingen zijn:</p> <ul style="list-style-type: none"> <li>- isolatieplaat deksel verbrandingskamer voor en achterlid;</li> <li>- pakkingen plaats afsluit / verloopnippel aansluiting ketelblok</li> <li>- tussen ketelblok en rookgasverzamelkap</li> </ul> |

Verwijderen

- Zorg voor een veilig beheer. Vermijd het beschadigen van het asbestmateriaal. Controleer de toestand jaarlijks op wijzigingen.
- Sluit de ruimte luchtdicht af en vermijd het betreden van de ruimte.

- Eenvoudige handelingen: mag via doe-het-zelf of door werknemer(s) met opleidingsattest eenvoudige handelingen  
Gelet op de onzekerheid of er binnenin de omkasting van het stooktoestel effectief asbesthoudende materialen aanwezig zijn, kan ook niet worden beoordeeld of het materialen betreft die al dan niet hechtgebonden zijn. Veiligheidshalve is het aangewezen om bij vervanging van het stooktoestel, het volledige toestel in zijn geheel te verwijderen.

Bij een integrale verwijdering is er een lager risico op beschadiging van de eventuele asbesthoudende materialen, waardoor de verwijdering kan gebeuren door doe-het-zelf. Indien bij de verwijdering geen zekerheid bestaat dat het stooktoestel onbeschadigd zal blijven, is een verwijdering door een erkend asbestverwijderaard wel aangewezen.

Bij de verwijdering/vervanging van onderdelen van het toestel (zoals o.m. de vervaging van asbesthoudende pakkingen), is het aangewezen dit te laten uitvoeren door een werknemer met een opleidingsattest eenvoudige handelingen of door een erkend asbestverwijderaar.

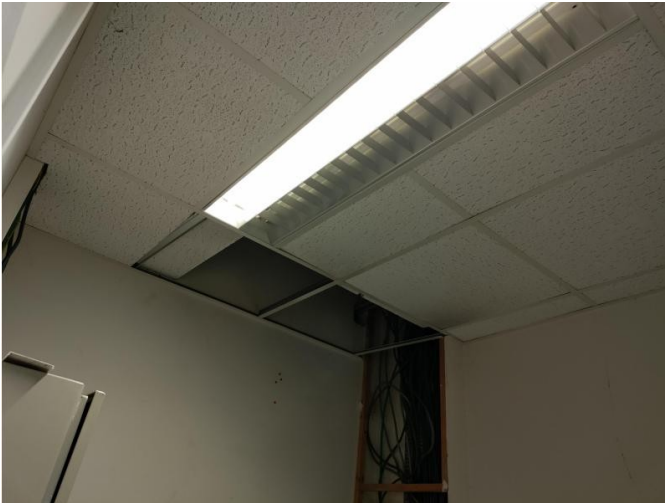
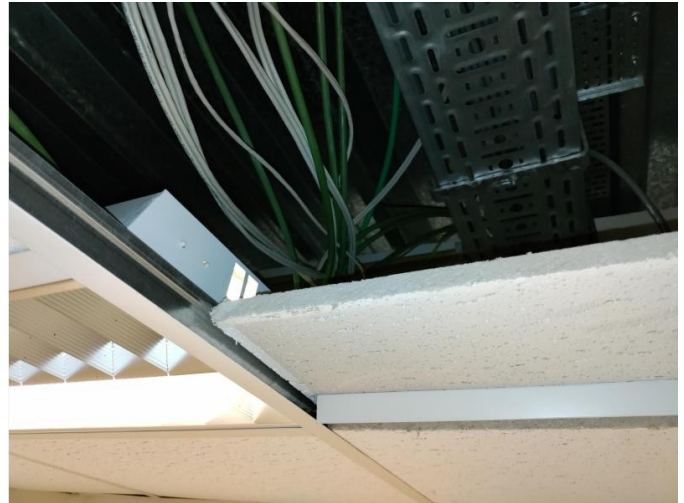
## Fiche 2: plafondtegels

Geen asbest

| # | Type | Referentie | Resultaat |
|---|---|---|---|
| 2.1 | Puntmonster | 2 | Geen asbest |

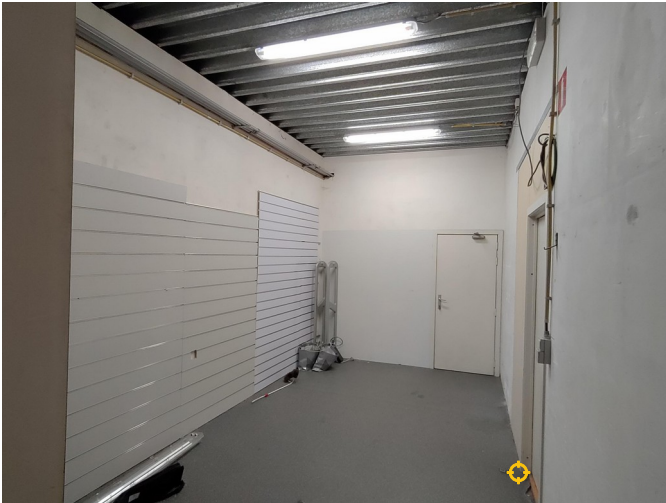
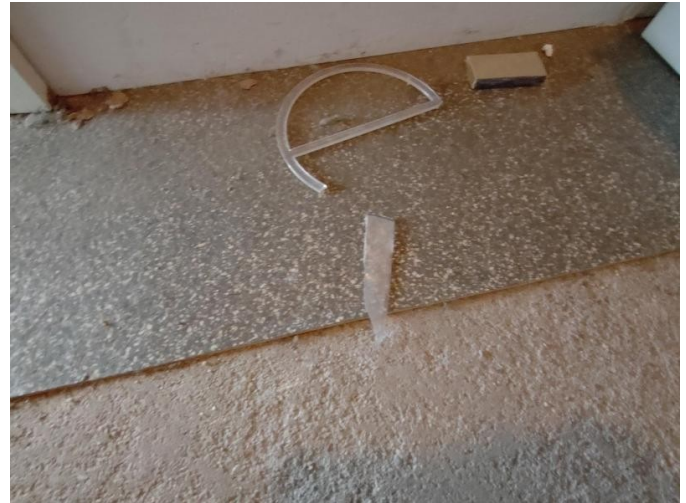
## Fiche 3: vloerzeil

Geen asbest

| # | Type | Referentie | Resultaat |
|---|---|---|---|
| 3.1 | Puntmonster | 1 | Geen asbest |

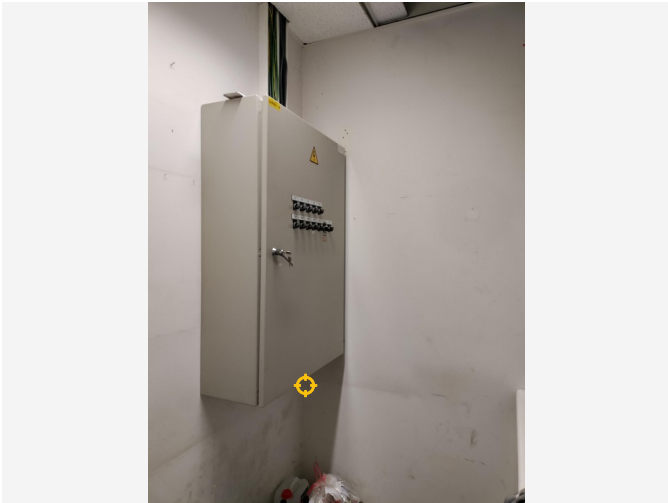
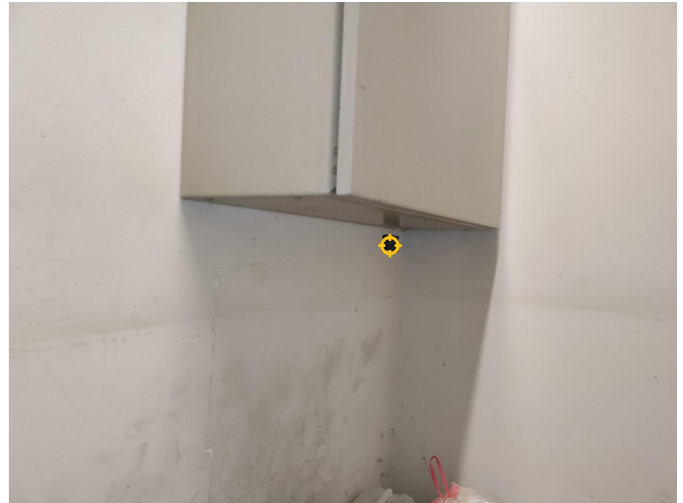
## Fiche 4: pleisterwerk muren

Geen asbest

| # | Type | Referentie | Resultaat |
|---|---|---|---|
| 4.1 | Mengmonster | 3 | Geen asbest |
