Asbestinventarisatetest

Marathonstraat 16, 9000 Gent

Attestnummer : **20241110-000005.000**

Uitgegeven op : **10.11.2024**

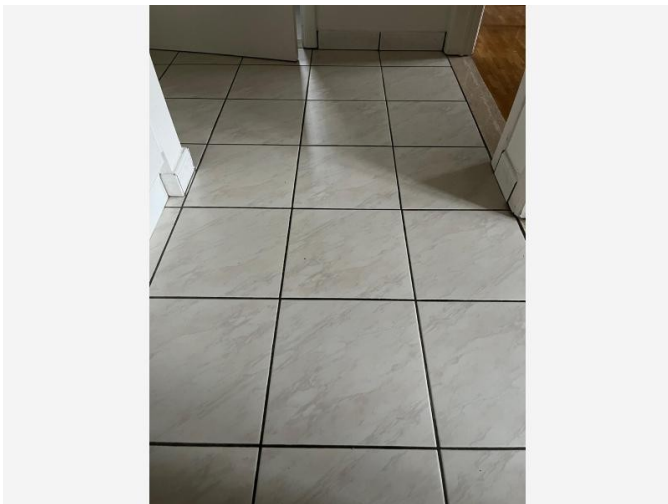
Er werden vloeren bovenop de chape of grondplaat aangebracht. De vloeren bestaan uit de volgende materialen: hout (mozaïekparket) en tegel (keramisch). In de kelderberging en garage is een betonvloer waarneembaar.

Bij eventuele latere renovatie moeten de materialen en producten (zoals lijm, cement of andere) die zich onder de vloeren, plinten en dorpels bevinden worden gecontroleerd om als niet-asbestverdacht gecatalogiseerd te worden. Inspectie van het bovengenoemde valt buiten de scope van het niet-destructief onderzoek. Meerdere foto's in bijlage, raadpleegbaar via de Woningpas.

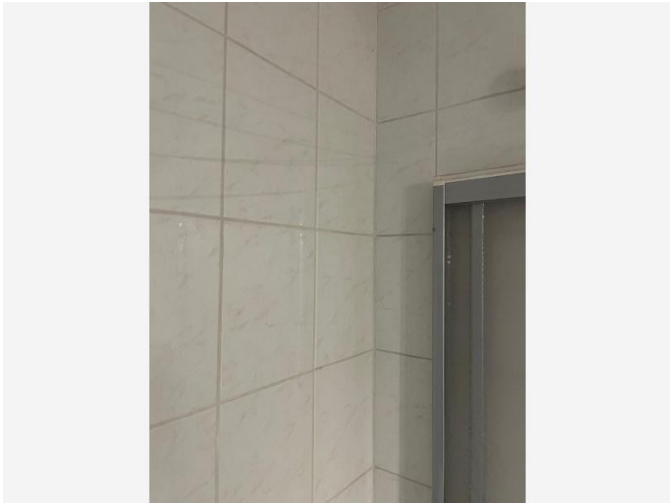
In de badkamer en het afzonderlijk toilet werden wandtegels aan de muren aangebracht. Deze tegels zijn in goede staat, vertonen geen tekenen van vertering en zijn niet beschadigd.

Bij eventuele latere renovatie moeten de materialen en producten (zoals lijm en cement) onder de wandtegels gecontroleerd worden om te bepalen of ze als niet-asbestverdacht gecatalogiseerd kunnen worden. Volgens het inspectieprotocol van het niet-destructief onderzoek zijn deze materialen niet bemonsterbaar.

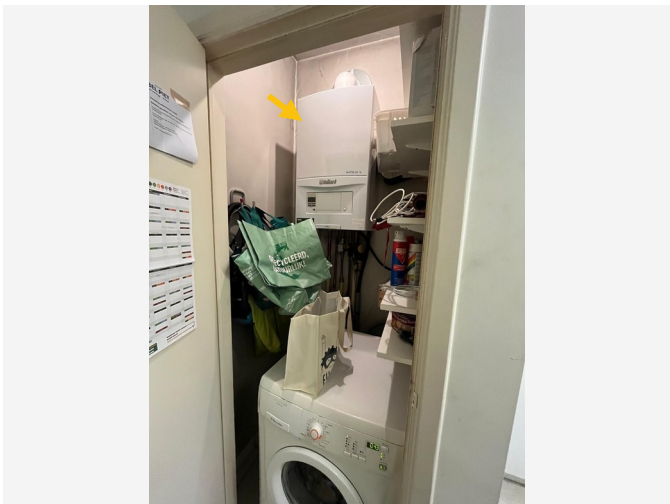
In de berging hangt een werkende condenserende gaswandketel. Het betreft een gaswandketel van het merk Vaillant type ecoTEC pro, productiejaar van dit toestel is 2018. Het toestel bevat geen asbesthoudende pakkingen of andere materialen.

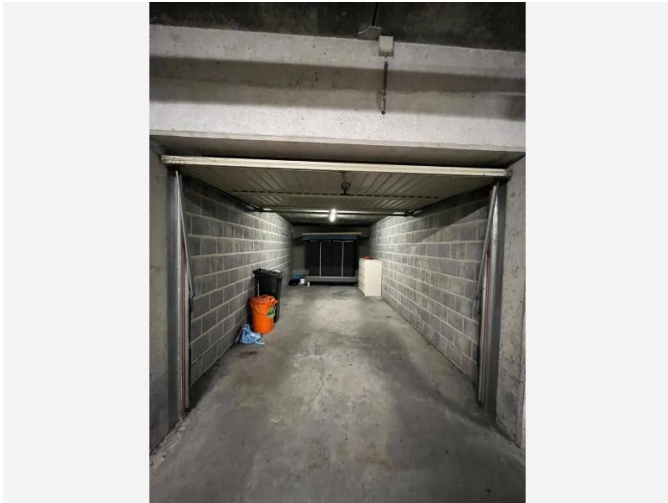
Beide ruimtes zijn als volgt opgebouwd: betonvloer, betongewelf en betonstenen (stepoc). Er is geen enkel asbestverdacht materiaal waarneembaar. Meerdere foto's in bijlage, raadpleegbaar via de Woningpas.

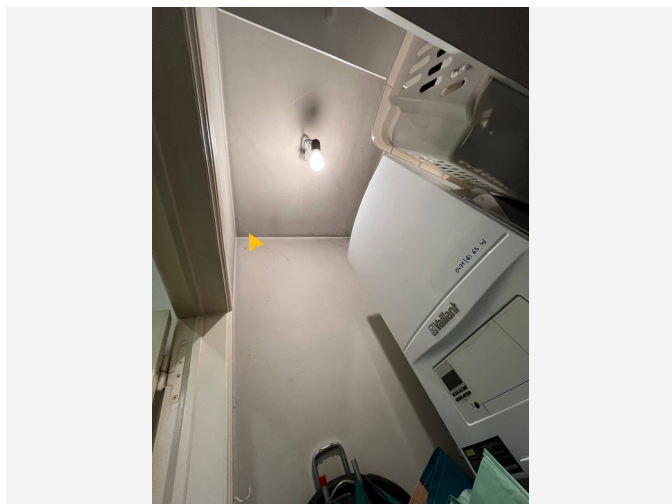
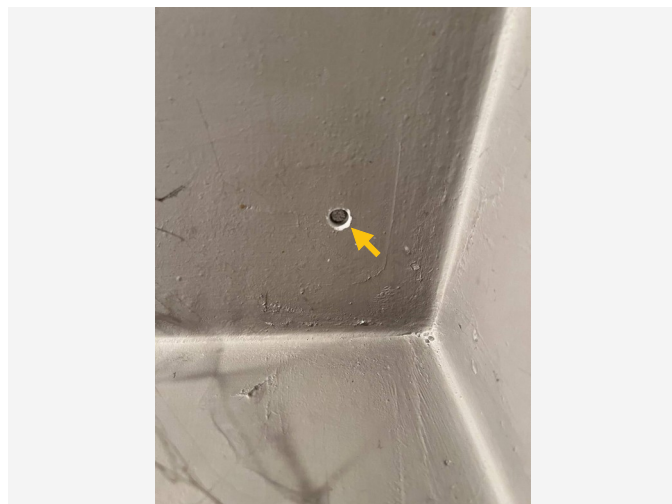
Geen asbest

| # | Type | Referentie | Resultaat |
|---|---|---|---|
| 5.1 | Mengmonster | GEN002 | Geen asbest |

| Opmerking | <p>In alle ruimtes van het appartement is pleisterwerk aan de plafonds aanwezig. Monstername werd uitgevoerd in de keuken, berging (stookruimte) en slaapkamer 2. De trappenhal was niet van toepassing voor monstername (gemeenschappelijk delen).</p> <p>De monsternamepunten zijn na afloop gefixeerd met Amiseal Fix 11 en Polyfilla. Extra foto's van de monstername en fixaties zijn bijgevoegd en kunnen worden geraadpleegd via de Woningpas.</p> <p>De opgegeven hoeveelheden en gewichten zijn slechts een ruwe schatting en kunnen niet worden gebruikt voor het opstellen van een meetstaat voor werkzaamheden.</p> |

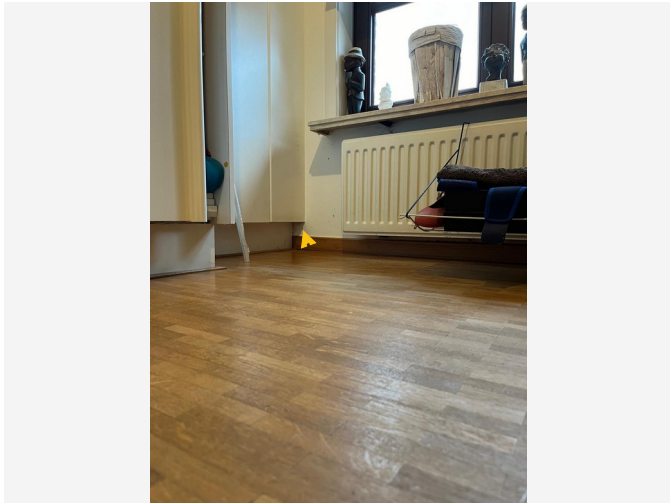
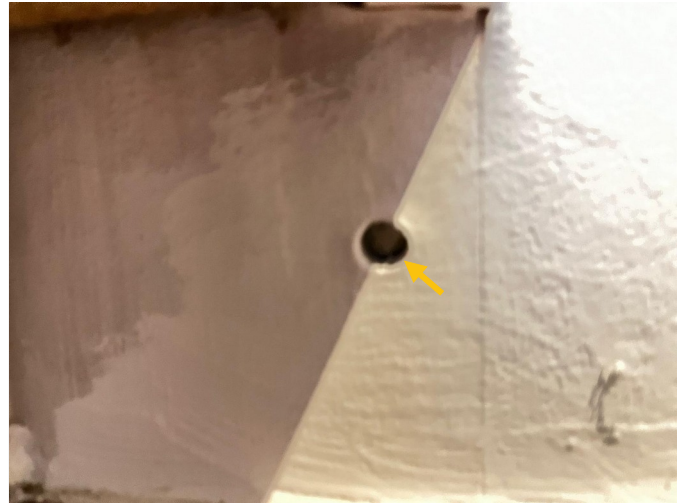
Fiche 6: pleisterwerk - wand

Geen asbest

| # | Type | Referentie | Resultaat |
|---|---|---|---|
| 6.1 | Mengmonster | GEN001 | Geen asbest |

| Opmerking | <p>In alle ruimtes van het appartement is pleisterwerk aan de binnenwanden aanwezig uitgenomen in de badkamer en het afzonderlijk toilet. Monstername werd uitgevoerd in de keuken, berging (stookruimte) en slaapkamer 2. Trappenhal was niet van toepassing voor monstername (gemeenschappelijk delen).</p> <p>De monsternamepunten zijn na afloop gefixeerd met Amiseal Fix 11 en Polyfilla. Extra foto's van de monstername en fixaties zijn bijgevoegd en kunnen worden geraadpleegd via de Woningpas.</p> <p>De opgegeven hoeveelheden en gewichten zijn slechts een ruwe schatting en kunnen niet worden gebruikt voor het opstellen van een meetstaat voor werkzaamheden.</p> |
