# Asbestinventarisatetest

Capucienenstraat 140, 8900 Ieper

Attestnummer : 20230906-000349.000

Uitgegeven op : 06.09.2023

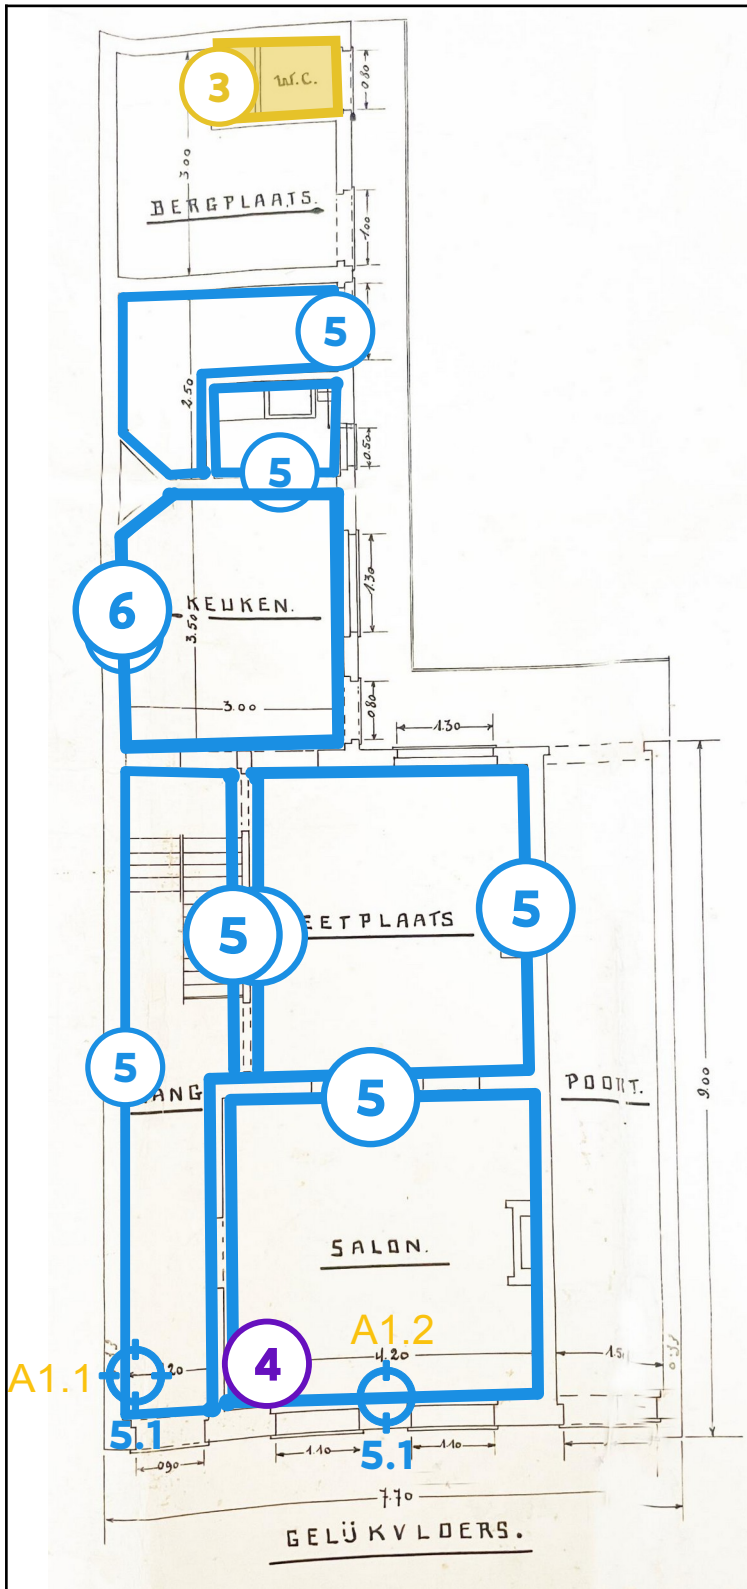
# Plan 1.1: Gelijkvloers

3. Wand en plafondbekleding toilet koer	Asbestmateriaal	Zorgvuldig beheren
4. Bakeliet meter	Advies	-
5. Wandpleister	Geen asbest	-
5.1 Code: A1 - Wandpleister	Mengmonster	-
6. Wandbekleding Kelder	Geen asbest	-

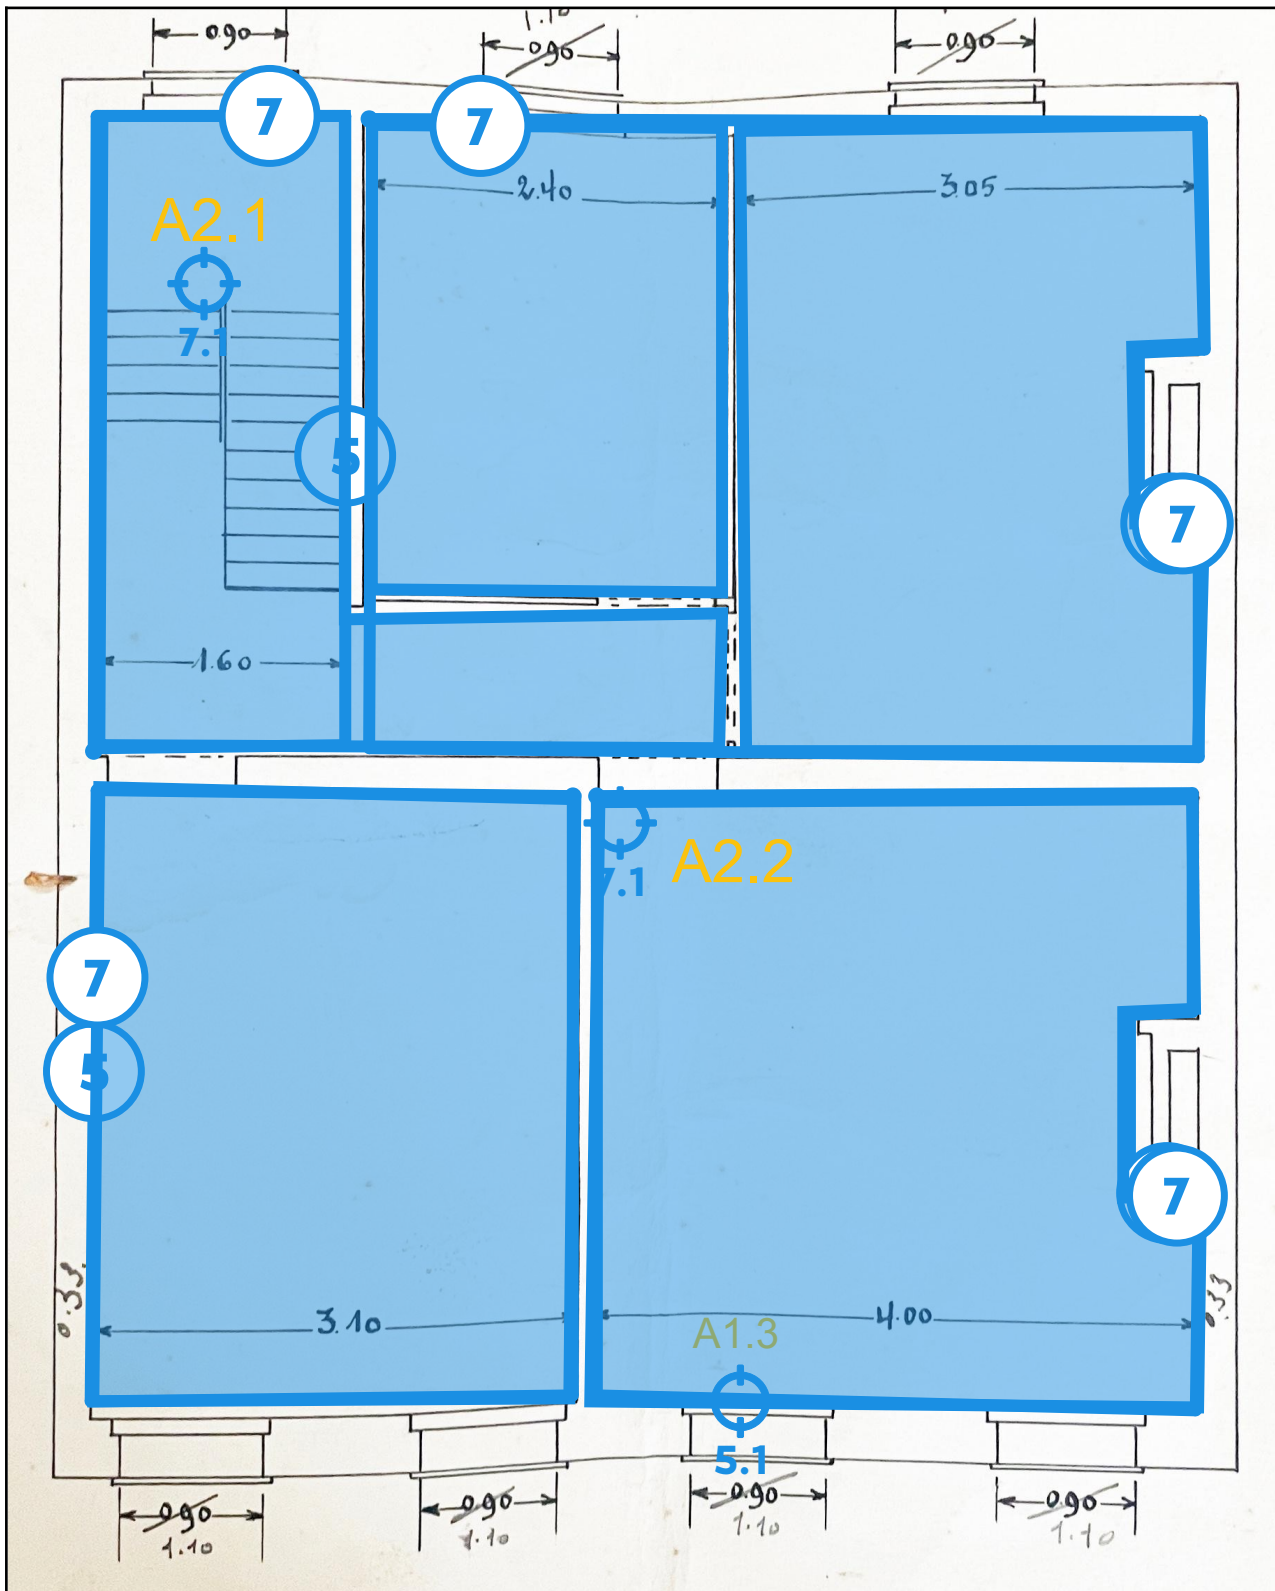
## Plan 1.2: Verdieping

5. Wandpleister	Geen asbest	-
5.1 Code: A1 - Wandpleister	Mengmonster	-
7. Plafondpleister	Geen asbest	-
7.1 Code: A2 - Plafond pleister	Mengmonster	-

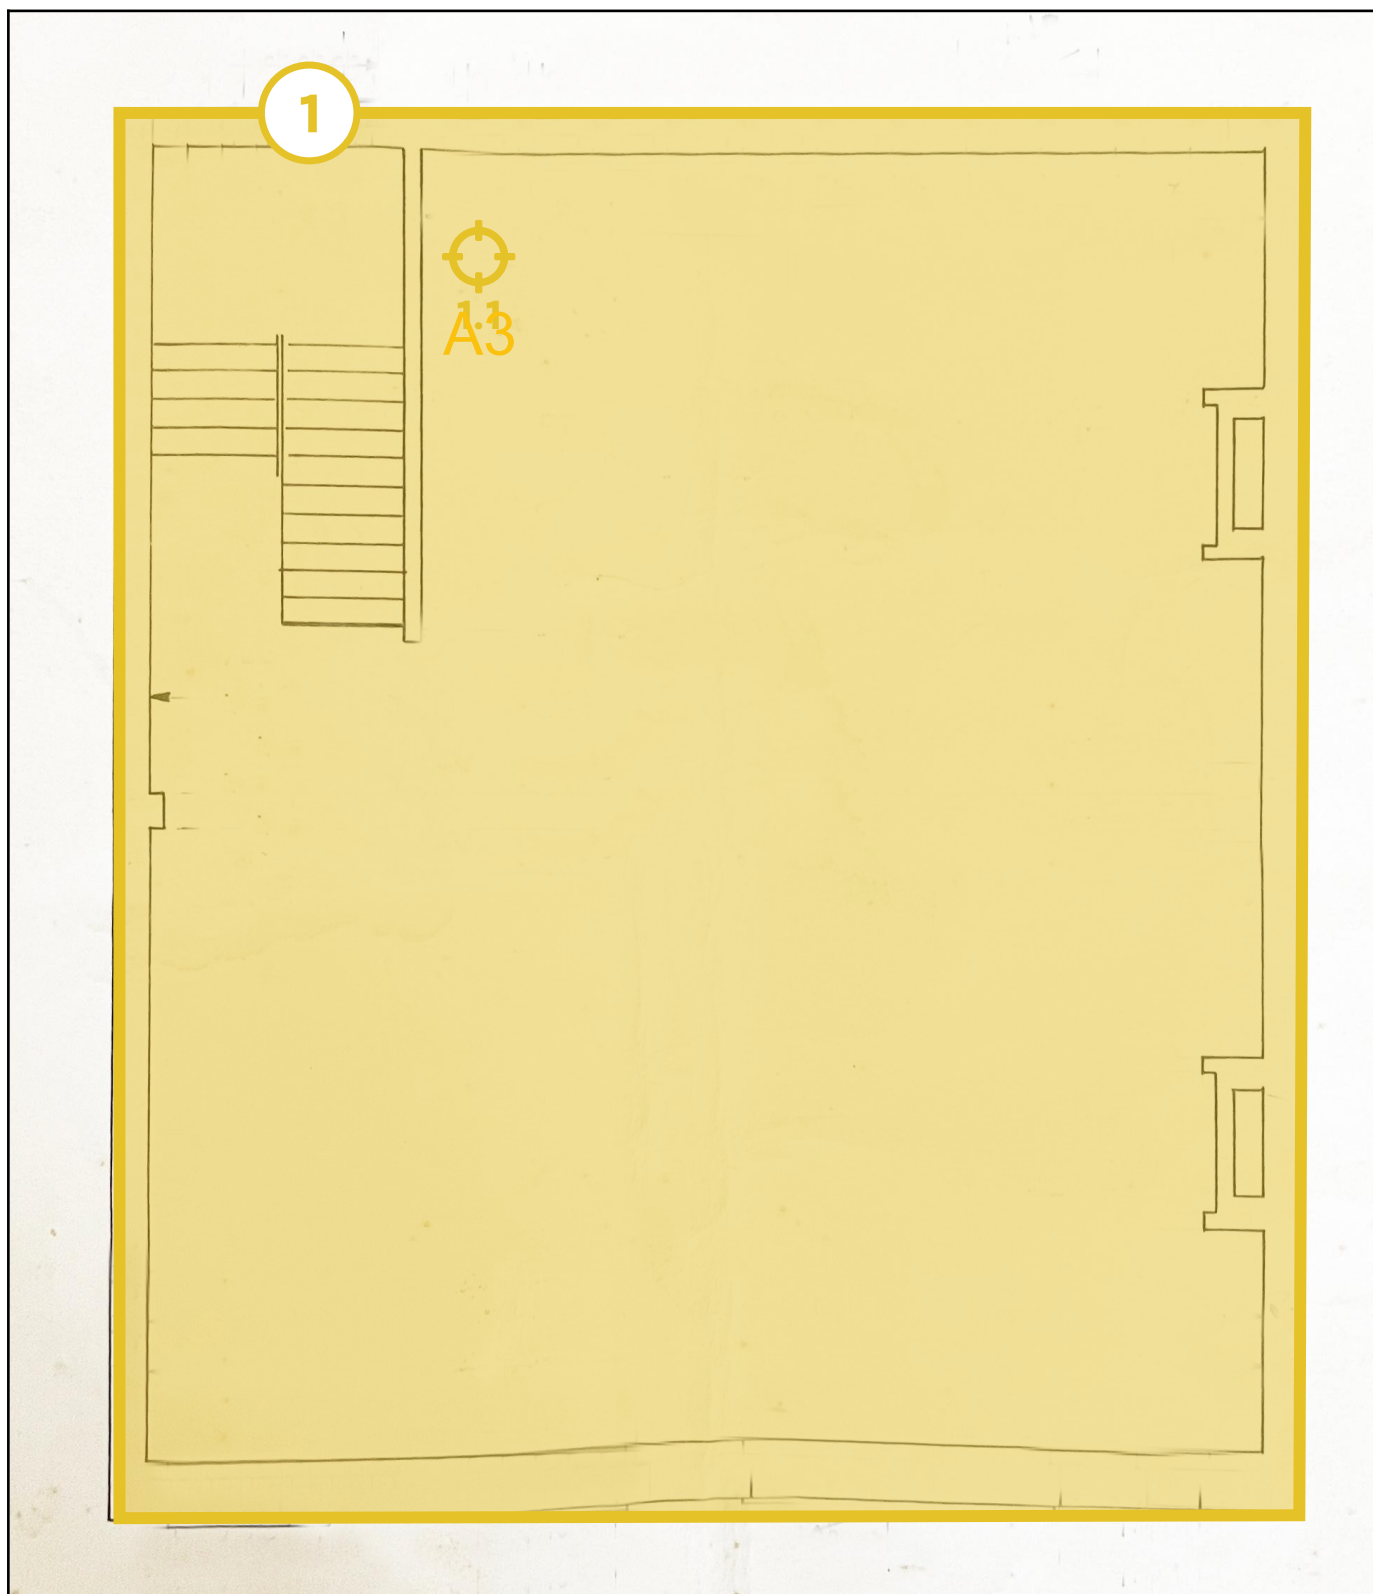
## Plan 1.3: Zolder

1. Onderdakplaat	Asbestmateriaal	Zorgvuldig beheren
1.1 Code: A3 - Onderdak plaat	Puntmonster	-

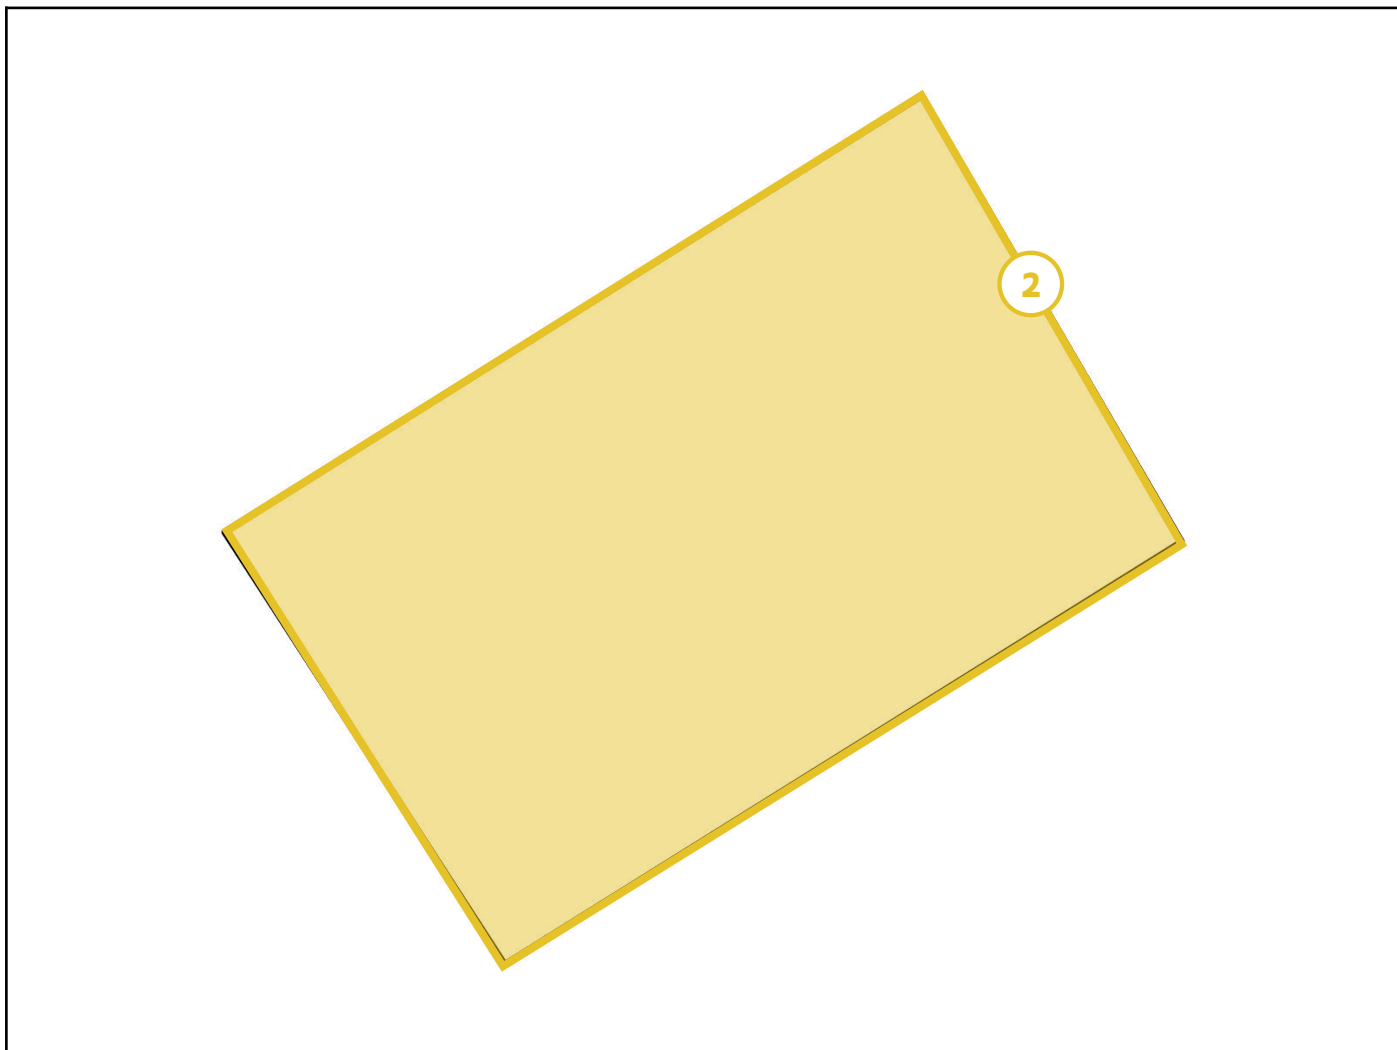
## Plan 2.1: Bijgebouw plan

Beschrijving	Type	Actie
2. Roofing Garage	Asbestmateriaal	Zorgvuldig beheren

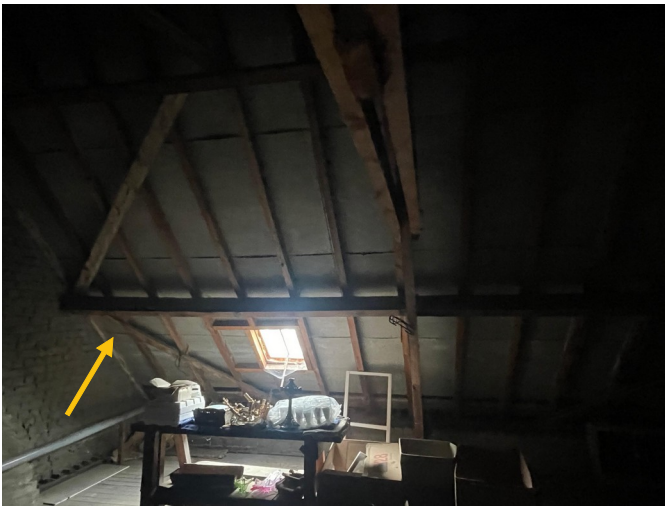
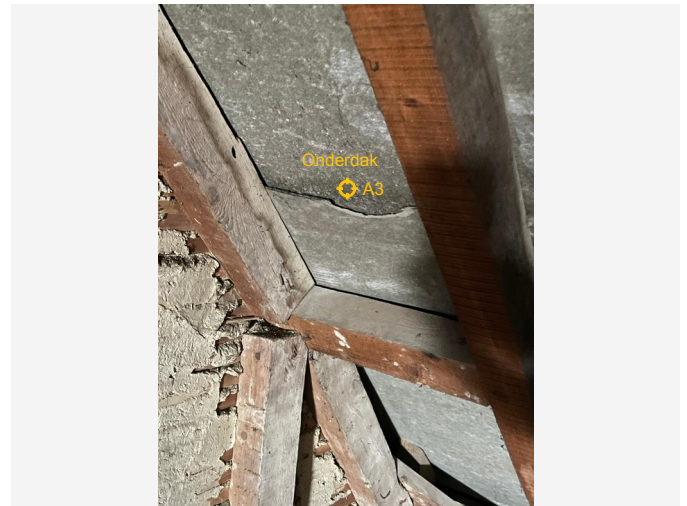
Het asbestmateriaal valt onder de mijlpaal van 2040.

Zorgvuldig beheren

Eindbeoordeling materiaalrisico	Laag materiaalrisico en/of verlaagde kans op vezelvrijgave
---------------------------------	--

Gebondenheid	Categorie 1: hechtgebonden in oorsprong
Asbestsoort (vezeltype)	Amfibool aanwezig, uitgezonderd crocidoliet
Asbestconcentratie	Laag (< 50%)
Afschermingsgraad van het gehele materiaal	Geheel of deels (ook) vrij aan de binnenlucht
Toestand van het materiaal	Licht beschadigd, licht verweerd. Intact materiaal type Pical – asbestboard of categorie III 'gebondenheid'

#	Type	Referentie	Resultaat
1.1	Puntmonster	A3 - Onderdak plaat	Chrysotiel, Amosiet

Beschrijving	Onderdakplaat
Omgeving	Binnen
Primaire drager	Schuin dak
Asbestmateriaal	Plaat, paneel, tablet - Type Menuiserite
Bindmiddel van asbestmateriaal	Cement

<b>Gebondenheid op basis van bindmiddel</b>	Hecht
<b>Hoeveelheid (oppervlakte - dikte - aantal)</b>	<ul style="list-style-type: none"> <li>• 91,00 m<sup>2</sup> - 0,80 cm - 1 stuk</li> </ul>
<b>Totaal volume</b>	0,728 m <sup>3</sup>
<b>Eenvoudig bereikbaar</b>	<p>Nee</p> <ul style="list-style-type: none"> <li>• Het asbestmateriaal is bedekt (uitgezonderd laag verf, coating, behang, kunststof, textiel) en het wegnemen van het bedekkende materiaal kan niet zonder het bedekkende materiaal te beschadigen.</li> <li>• Verwijdering tast de bouwkundige integriteit aan.</li> </ul>
<b>Bevestigingswijze</b>	<ul style="list-style-type: none"> <li>• Geklemd</li> <li>• Genageld, geniet</li> </ul>
<b>Identificatiemethode</b>	Vaststelling met monstername
<b>Destructieve handeling voor identificatie</b>	Nee
<b>Opmerking</b>	De oppervlakte is een schatting. Het hele schuine zadeldak van de zolder heeft een onderdak in asbestcementplaten type menuiserie.

- Zorg voor een veilig beheer. Vermijd het beschadigen van het asbestmateriaal. Controleer de toestand jaarlijks op wijzigingen.
- Zorg voor een veilig beheer en verwijder dit asbestmateriaal wanneer het bij werken eenvoudig bereikbaar wordt. Controleer de toestand jaarlijks op wijzigingen.

- Eenvoudige handelingen: mag via doe-het-zelf of door werknemer(s) met opleidingsattest eenvoudige handelingen  
Langs de buitenzijde verwijderen door eerst de dakpannen af te nemen. Onderdakplaten één voor één voorzichtig losmaken en in 1 stuk verwijderen zonder te breken of te beschadigen. Het materiaal vooraf fixeren. Indien mogelijk los trekken zonder te beschadigen en best onder constante verneveling werken. Zorg voor gepaste persoonlijke beschermingsmiddelen: Minimaal FFP3 mondkapje en indien nodig Tyvec overall (minimaal Cat III type 5/6) en handschoenen. Gooi asbesthoudend materiaal nooit naar beneden, maar breng het voorzichtig naar de begane grond. Informeer u bij het lokale containerpark over hoe en hoeveel u van deze platen mag aanleveren. Het is aan te raden beroep te doen op een dakwerker. Werk dan steeds met iemand die opgeleid is om asbestcement te verwijderen (vraag naar het opleidingsattest "eenvoudige handelingen met asbest"). Meer info op [www.asbestinfo.be](http://www.asbestinfo.be)

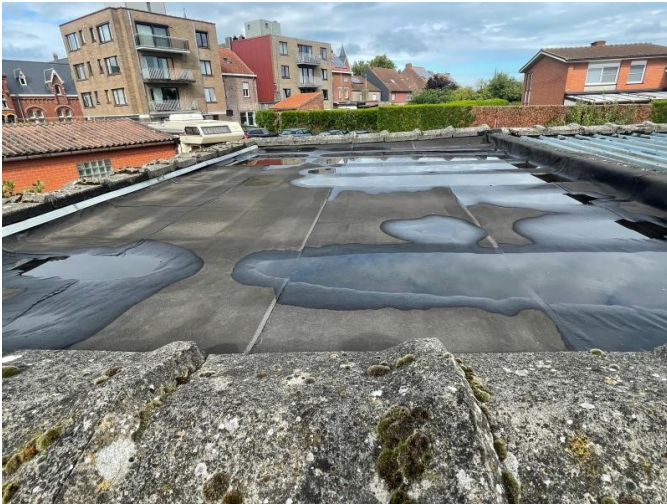
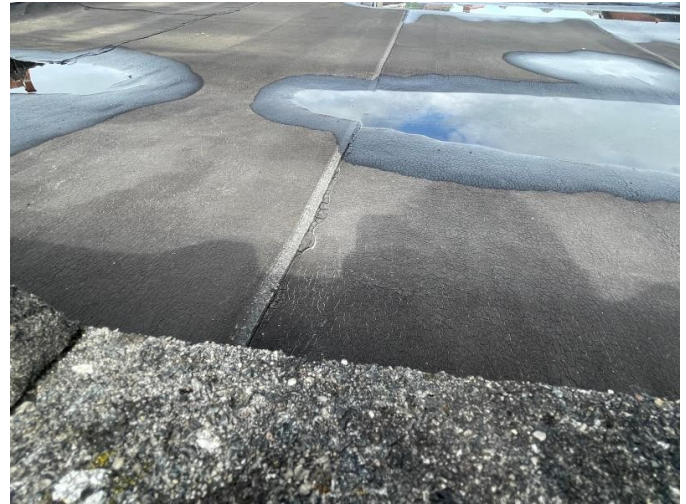
Het asbestmateriaal valt onder de mijlpaal van 2040.

Zorgvuldig beheren

Eindbeoordeling materiaalrisico	Laag materiaalrisico en/of verlaagde kans op vezelvrijgave
---------------------------------	--

Gebondenheid	Categorie 1: hechtgebonden in oorsprong
Asbestsoort (vezeltype)	Crocidoliet aanwezig
Asbestconcentratie	Laag (< 50%)
Afschermingsgraad van het gehele materiaal	Geheel of deels vrij aan de buitenlucht
Toestand van het materiaal	Licht beschadigd, licht verweerd. Intact materiaal type Pical – asbestboard of categorie III 'gebondenheid'

Beschrijving	Roofing Garage
Omgeving	Buiten
Primaire drager	Plat dak
Asbestmateriaal	Dak- en gevelbekleding - Roofing
Bindmiddel van asbestmateriaal	Bitumen (roofing, teer, asfalt)
Gebondenheid op basis van bindmiddel	Hecht
Hoeveelheid (oppervlakte - aantal)	• 20,00 m <sup>2</sup> - 1 stuk
Totale oppervlakte	20,00 m <sup>2</sup>

<b>Eenvoudig bereikbaar</b>	Nee  • Verwijdering tast de bouwkundige integriteit aan.
<b>Bevestigingswijze</b>	• Verlijmd, ingegoten, versmeerd
<b>Identificatiemethode</b>	Vaststelling zonder monstername  Motivatie: Groot risico op structurele gevolgschade (lekschade, werking installatie,...)
<b>Destructieve handeling voor identificatie</b>	Nee
<b>Opmerking</b>	Monstername niet mogelijk zonder de structurele integriteit van het gebouw aan te tasten binnen het kader van het niet-destructief onderzoek. Asbesthoudendheid van de roofing kan enkel uitgesloten worden met een negatieve analyse. Bij structurele werken, renovatie of sloop wordt aangeraden om eerst een monstername uit te voeren.

- Zorg voor een veilig beheer en verwijder dit asbestmateriaal wanneer het bij werken eenvoudig bereikbaar wordt. Controleer de toestand jaarlijks op wijzigingen.
- Voer bijkomende staalname(s) uit.

- Eenvoudige handelingen: mag via doe-het-zelf of door werknemer(s) met opleidingsattest eenvoudige handelingen  
Mocht blijken uit bijkomende destructieve staalnames dat de roofing asbest houdend is, dan moet u de roofing met onderliggende dakstructuur integraal verwijderen als asbesthoudende afval. Bron fixeren en onder constante verneveling zo min mogelijk beschadigen bij het wegnemen. Zorg voor gepaste persoonlijke beschermingsmiddelen: minimaal FFP3 mondkap en indien nodig Tyvec overall (minimaal Cat III type 5/6) en handschoenen. U kunt ook beroep doen op een aannemer. Werk dan steeds met iemand die opgeleid is om asbestcement te verwijderen (vraag naar het opleidingsattest "eenvoudige handelingen met asbest").  
Meer info op [www.asbestinfo.be](http://www.asbestinfo.be)

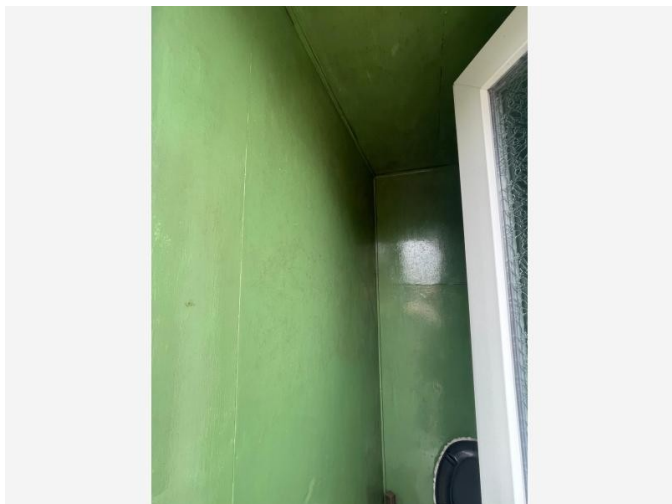
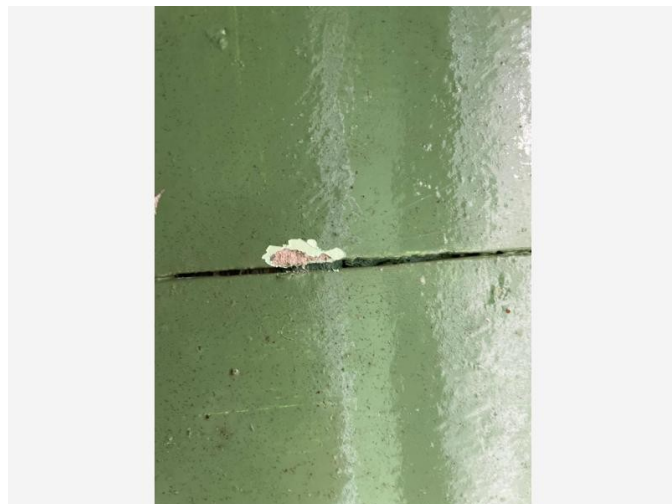
Het asbestmateriaal valt onder de mijlpaal van 2040.

Zorgvuldig beheren

Eindbeoordeling materiaalrisico	Laag materiaalrisico en/of verlaagde kans op vezelvrijgave
Opmerking	Materiaal is van de zichtbare kant helemaal geschilderd. Dus daar is de kans op vezel vrijkomst bij normaal gebruik klein.

Gebondenheid	Categorie 1: hechtgebonden in oorsprong
Asbestsoort (vezeltype)	Crocidoliet aanwezig
Asbestconcentratie	Laag (< 50%)
Afschermingsgraad van het gehele materiaal	Geheel of deels (ook) vrij aan de binnenlucht
Toestand van het materiaal	Onbeschadigd, niet verweerd

Beschrijving	Wand en plafondbekleding toilet koer
Omgeving	Binnen
Primaire drager	Binnenwand
Asbestmateriaal	Plaat, paneel, tablet - Type Menuiserite
Bindmiddel van asbestmateriaal	Cement
Gebondenheid op basis van bindmiddel	Hecht
Hoeveelheid (oppervlakte - dikte - aantal)	• 10,00 m <sup>2</sup> - 0,80 cm - 1 stuk

<b>Totaal volume</b>	0,08 m <sup>3</sup>
<b>Eenvoudig bereikbaar</b>	Ja
<b>Bevestigingswijze</b>	<ul style="list-style-type: none"><li>• Genageld, geniet</li></ul>
<b>Identificatiemethode</b>	Vaststelling zonder monsternamen
<b>Destructieve handeling voor identificatie</b>	Nee
<b>Opmerking</b>	Het toiletje op de koer is volledig bekleedt met menuiserie platen. Wand en plafond.

- Zorg voor een veilig beheer en verwijder dit asbestmateriaal wanneer het bij werken eenvoudig bereikbaar wordt. Controleer de toestand jaarlijks op wijzigingen.
- Voer bijkomende staalname(s) uit.

- Eenvoudige handelingen: mag via doe-het-zelf of door werknemer(s) met opleidingsattest eenvoudige handelingen  
Hechtgebonden toepassingen, in goede staat mag u zelf met de nodige voorzorgsmaatregelen verwijderen. Zorg voor gepaste persoonlijke beschermingsmiddelen: minimaal FFP3 mondkapje en indien nodig Tyvec overall (minimaal Cat III type 5/6) en handschoenen. De platen een voor een losmaken zonder te breken of beschadigen. Vooraf eerst de platen fixeren. Als de platen stevig vernageld zitten, dan voorzichtig loswrikken zonder te beschadigen en/of eventueel verwijderen onder constante verneveling. Breken, slijpen boren en zagen vermijden. Gooi het asbest nooit naar beneden, maar breng het voorzichtig naar de begane grond. Informeer u bij het lokale containerpark over hoe en hoeveel u van deze menuiserie platen mag aanleveren. Bij grotere hoeveelheden is het aan te raden om met een aannemer of dakwerker te werken die opgeleid is om asbesthoudende materialen te verwijderen (vraag naar het opleidingsattest "eenvoudige handelingen met asbest"). Meer info op [www.asbestinfo.be](http://www.asbestinfo.be)

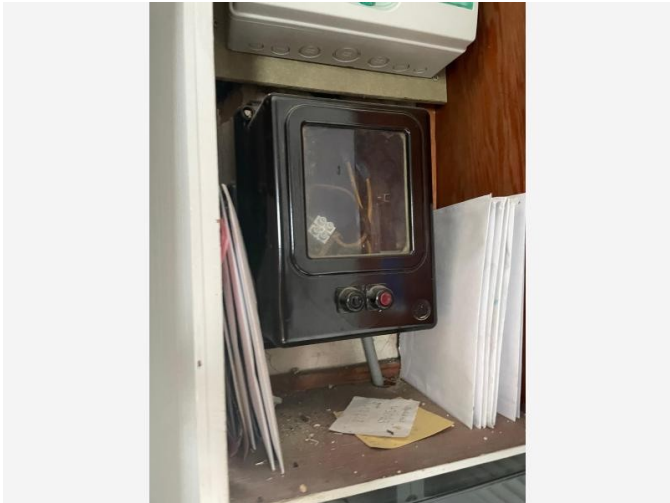
Vrije foto

Bakeliet kan asbesthoudend zijn en kan enkel uitgesloten worden via een negatieve analyse. Monsternamen zijn echter niet mogelijk binnen het kader van het niet-destructief onderzoek. Er is één bakeliet toepassing gevonden en het is de teller die in de kast in de living ophangt. Die lijkt buiten gebruik, maar werd nooit gedemonteerd.

Identificatiemethode	Redelijk vermoeden
Primaire drager	Binnenwand
(Asbest)materiaal	Plaat, paneel, tablet - Type Bakeliet
Bindmiddel	Kunststof of -hars
Gebondenheid bindmiddel	Hecht

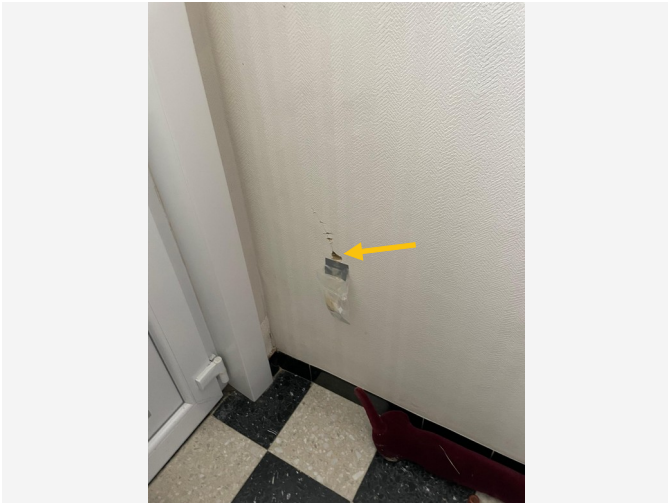
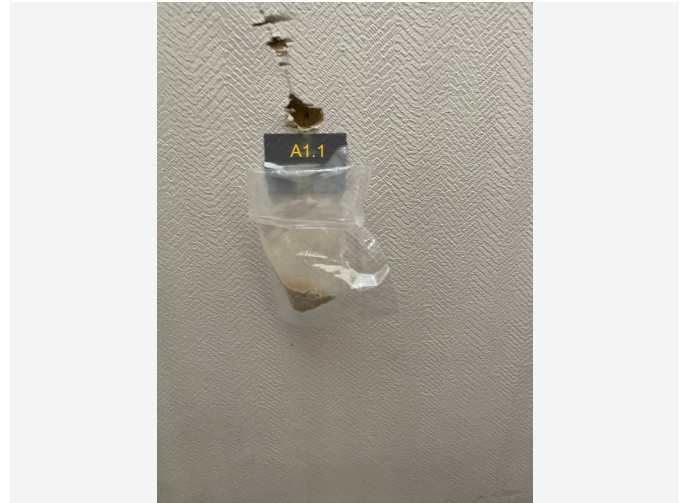
Geen asbest

#	Type	Referentie	Resultaat
5.1	Mengmonster	A1 - Wandpleister	Geen asbest

Beschrijving	Wandpleister
Omgeving	Binnen
Primaire drager	Binnenwand

<b>Bindmiddel van materiaal</b>	Gips - kalk
<b>Gebondenheid op basis van bindmiddel</b>	Niet-hechtgebonden
<b>Hoeveelheid (oppervlakte - dikte - aantal)</b>	• 150,00 m <sup>2</sup> - 1,50 cm - 1 stuk
<b>Totaal volume</b>	2,25 m <sup>3</sup>
<b>Identificatiemethode</b>	Vaststelling met monstername
<b>Destructieve handeling voor identificatie</b>	Nee
<b>Opmerking</b>	De oppervlakte is een schatting. De woning is bijna volledig bepleisterd.

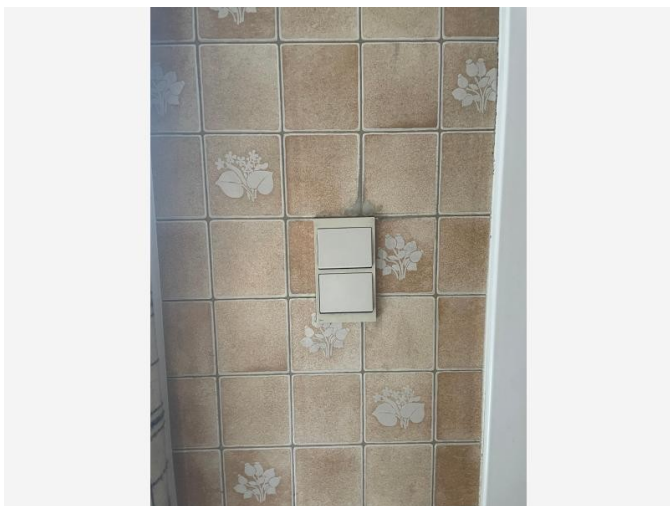
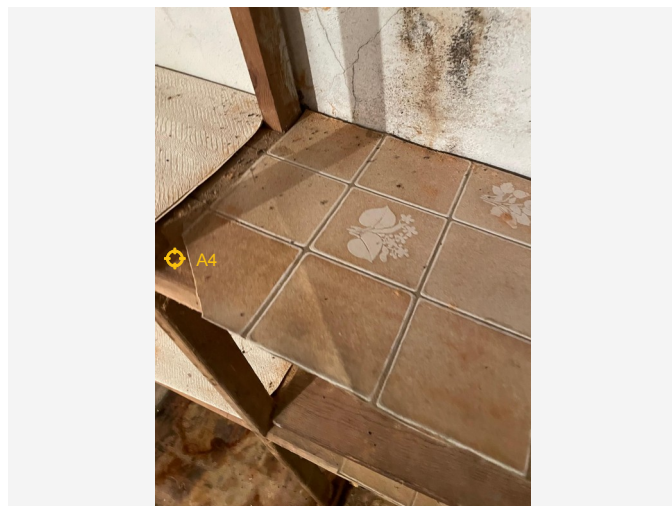
Geen asbest

#	Type	Referentie	Resultaat
6.1	Puntmonster	A4 - Wandbekleding	Geen asbest

Beschrijving	Wandbekleding Kelder
Omgeving	Binnen
Primaire drager	Binnenwand
Bindmiddel van materiaal	Karton - papier - viltachtig

<b>Gebondenheid op basis van bindmiddel</b>	Niet-hechtgebonden
<b>Hoeveelheid (oppervlakte - aantal)</b>	<ul style="list-style-type: none"> <li>• 30,00 m<sup>2</sup> - 1 stuk</li> </ul>
<b>Totale oppervlakte</b>	30,00 m <sup>2</sup>
<b>Identificatiemethode</b>	Vaststelling met monstername
<b>Destructieve handeling voor identificatie</b>	Nee
<b>Opmerking</b>	<p>De oppervlakte is een schatting. De wandbekleding werd gebuikt over de volledige keuken en op de de legplanken in de kelder.</p> <p>Daar werd een staal (A4) genomen om de wandbekleding in de keuken niet te beschadigen.</p>

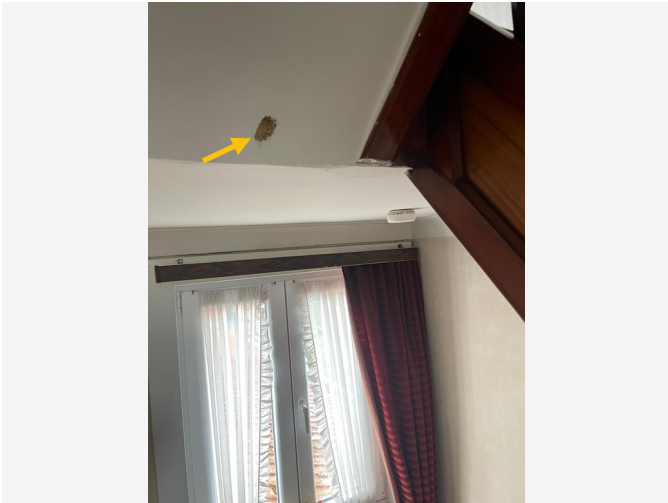
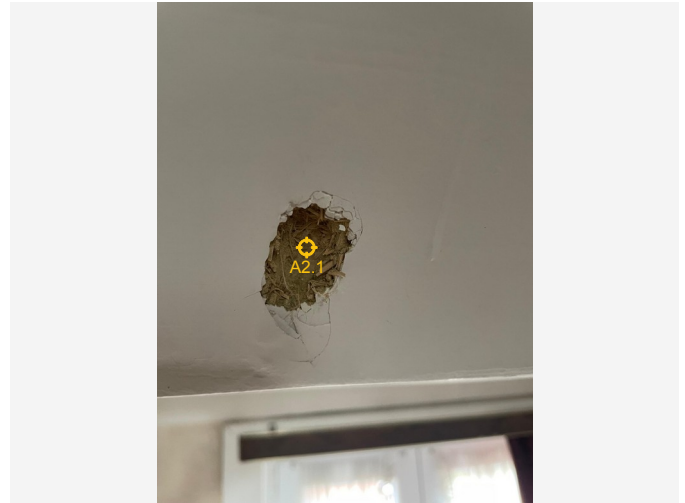
Geen asbest

#	Type	Referentie	Resultaat
7.1	Mengmonster	A2 - Plafond pleister	Geen asbest

Beschrijving	Plafondpleister
Omgeving	Binnen
Primaire drager	Plafond
Bindmiddel van materiaal	Gips - kalk

<b>Gebondenheid op basis van bindmiddel</b>	Niet-hechtgebonden
<b>Hoeveelheid (oppervlakte - dikte - aantal)</b>	• 150,00 m <sup>2</sup> - 1,50 cm - 1 stuk
<b>Totaal volume</b>	2,25 m <sup>3</sup>
<b>Identificatiemethode</b>	Vaststelling met monstername
<b>Destructieve handeling voor identificatie</b>	Nee
<b>Opmerking</b>	<p>De oppervlakte is een schatting. Op het gelijkvloers zijn geen plafond pleisters gebruikt.</p> <p>De stalen werden genomen in de traphall (A2.1) en in de hoek van de verste kamer voorkant huis. (A2.2)</p>
