Asbestinventarisatetest

Plumerlaan 93/1B, 8900 Ieper

Attestnummer : 20240605-000533.000

Uitgegeven op : 05.06.2024

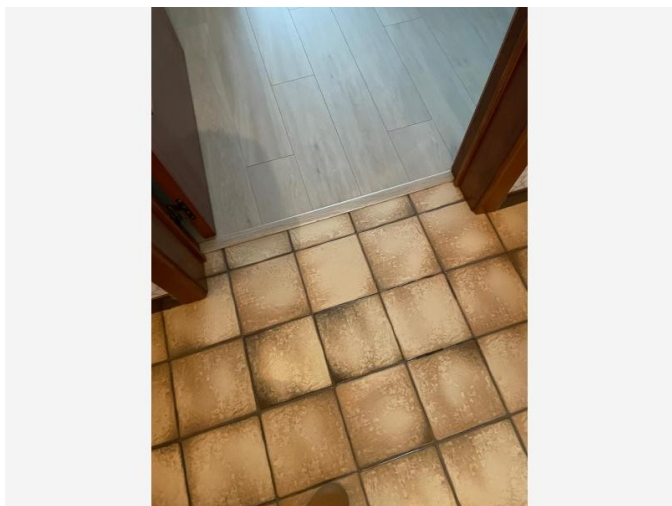
Vrije foto

De vloeren in de gang, WC, badkamer en keuken zijn betegeld in een terra cotta tegel, die is niet asbestverdacht. De andere ruimtes werd ongeveer 10 jaar geleden een laminaat gelegd op de chape. De vroegere vloerbekleding was tapijt, dit werd in de garage bijgehouden. Er liggen dus geen asbestverdachte vloerzeilen onder het laminaat.

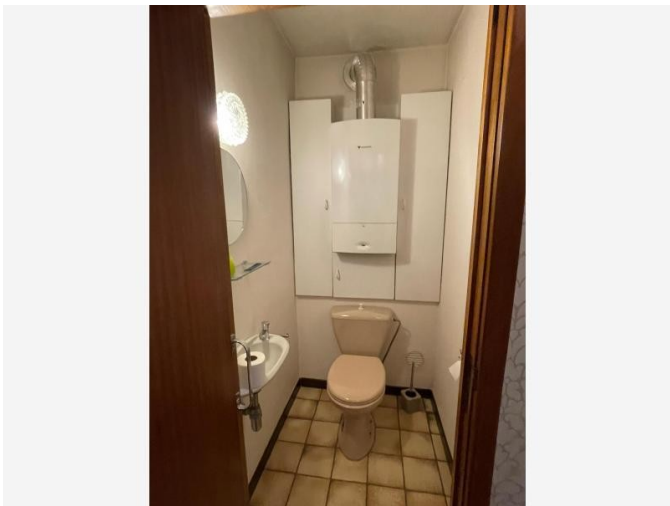
Vrije foto

De CV ketel Junkers zwc 24-3 mfk is van een recent type. Op de handleiding werd de datum 2008/11 gevonden. Volgens de bewoonster is die later dan 2008 Geïnstalleerd. Na 2000 zijn geen asbesthoudende onderdelen meer gebruikt in CV ketels.

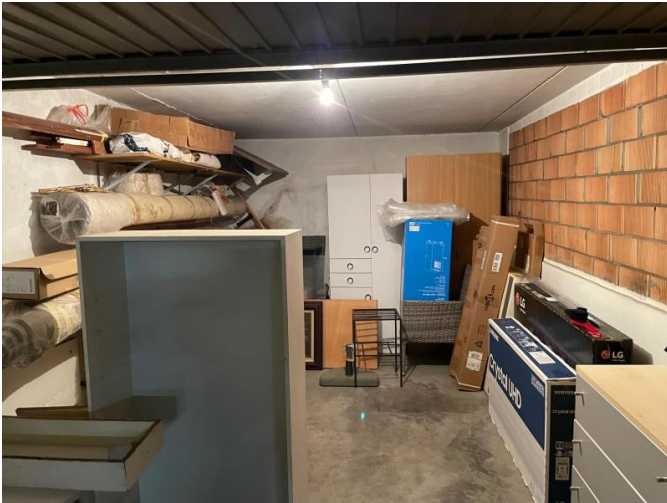
Vrije foto

De kelder en de garage werden ook geïnspecteerd. Hier werden geen asbestverdachte zaken aangetroffen.

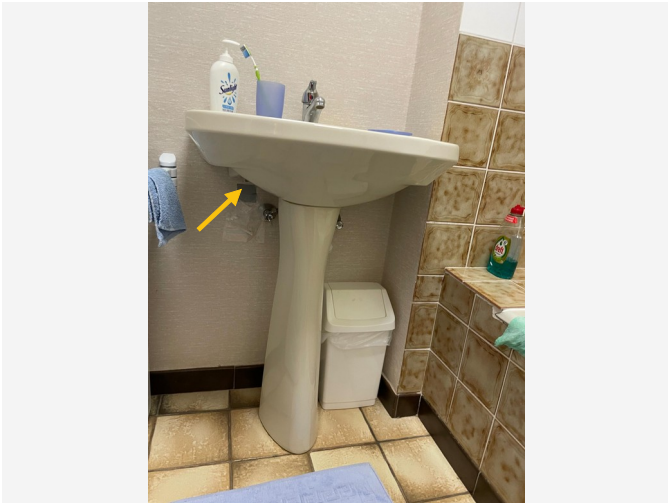
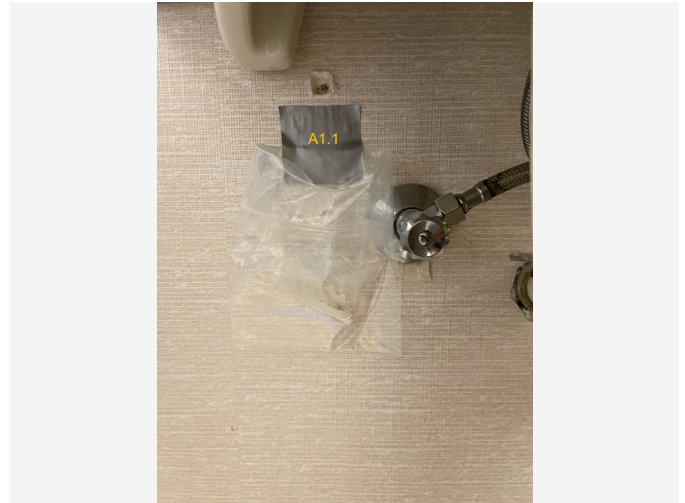
Fiche 4: Wandpleister

Conclusie

Geen asbest

#	Type	Referentie	Resultaat
4.1	Mengmonster	A1 - Wandpleister	Geen asbest

Gebondenheid op basis van bindmiddel	Niet-hechtgebonden
Hoeveelheid (oppervlakte - dikte - aantal)	<ul style="list-style-type: none"> • 100,00 m² - 1,50 cm - 1 stuk
Totaal volume	1,50 m ³
Identificatiemethode	Vaststelling met monsternamen
Destructieve handeling voor identificatie	Nee
Opmerking	De oppervlakte is een schatting. De stalen werden genomen in de badkamer (A1,1), het toilet (A1,2) en de berging (A1,3).

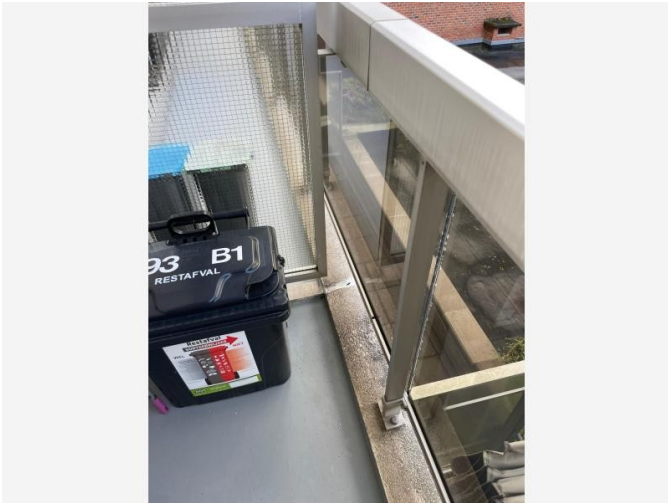
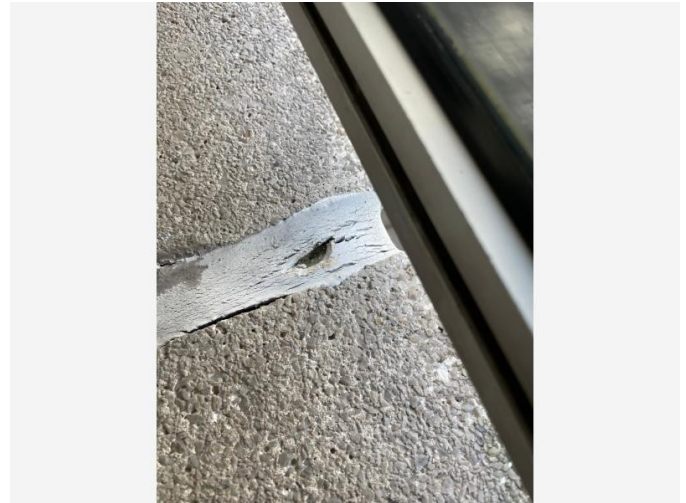
Conclusie

Geen asbest

#	Type	Referentie	Resultaat
5.1	Puntmonster	A3 - Mastiek	Geen asbest

Gebondenheid op basis van bindmiddel	Hecht
Hoeveelheid (gewicht - aantal)	• 0,50 kg - 1 stuk
Totaal gewicht	0,50 kg
Identificatiemethode	Vaststelling met monstername
Destructieve handeling voor identificatie	Nee
Opmerking	Tussen de betonnen elementen aan het balkon is een grijze mastiek te vinden, De ramen zijn met een gelijkaardige zachte mastiek vast gezet. De eigenschappen zorgen dat die asbestverdacht is. Daarom werd een staal genomen op het achterste balkon. Het staal werd als niet asbestverdacht geanalyseerd.

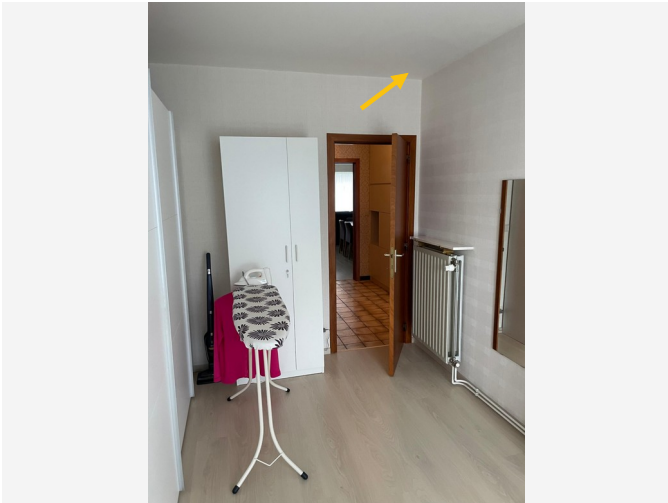
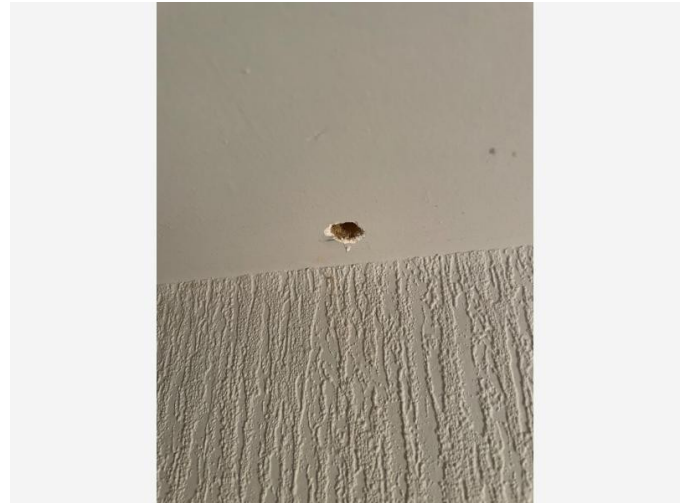
Fiche 6: Plafondpleister

Conclusie

Geen asbest

#	Type	Referentie	Resultaat
6.1	Mengmonster	A2 - Plafond pleister	Geen asbest

Gebondenheid op basis van bindmiddel	Niet-hechtgebonden
Hoeveelheid (oppervlakte - dikte - aantal)	• 78,00 m ² - 1,00 cm - 1 stuk
Totaal volume	0,78 m ³
Identificatiemethode	Vaststelling met monsternamen
Destructieve handeling voor identificatie	Nee
Opmerking	De oppervlakte is een schatting. De stalen werden genomen in de Badkamer (A2,1) in Kamer 2 (A2,2) en in de berging (A2,3)
