Asbestinventarisatetest

Bredabaan 424, 2170 Antwerpen

Attestnummer : 20230706-000114.000

Uitgegeven op : 06.07.2023

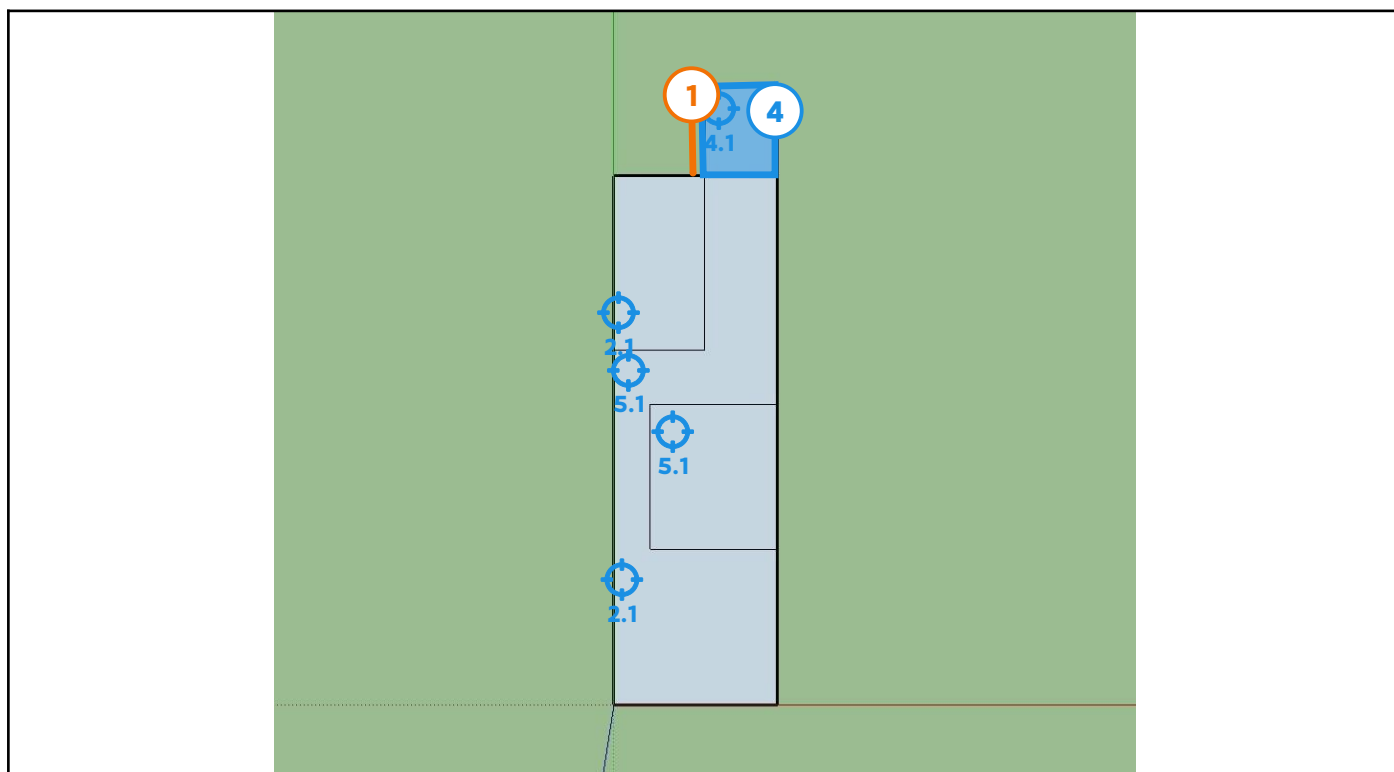
Plan 1.3: grondplan +1

Beschrijving	Type	Actie
1. Gevelleien in vezelcement	Asbestmateriaal	Verwijderen
2. Pleisterwerk muren	Geen asbest	-
2.1 Code: MM1	Mengmonster	-
4. Roofing dak	Geen asbest	-
4.1 Code: MM3	Puntmonster	-
5. Pleisterwerk plafond	Geen asbest	-
5.1 Code: MM2	Mengmonster	-

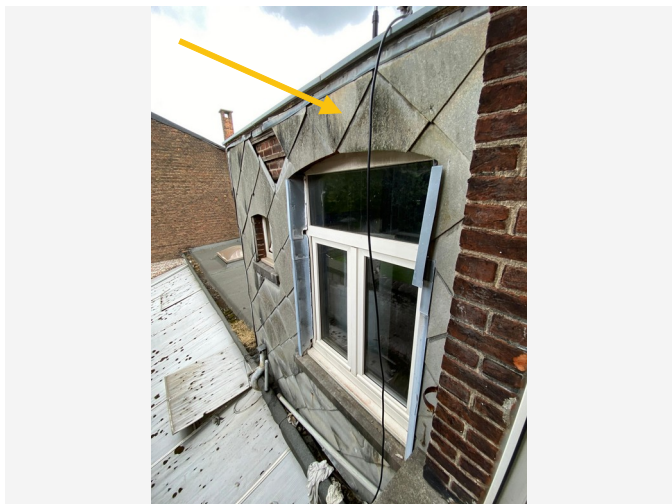
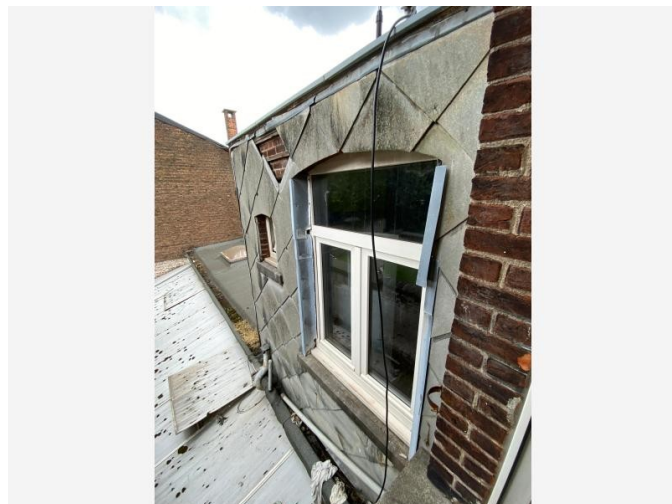
Conclusie

Het asbestmateriaal valt onder de mijlpaal van 2034.

Activiteiten in een normaal gebruik die aanleiding kunnen geven tot blootstellingsrisico's

Onbeschermd breken van de leien

Risicobeoordeling

Eindbeoordeling materiaalrisico	Laag materiaalrisico en/of verlaagde kans op vezelvrijgave
---------------------------------	--

Gebondenheid	Categorie 1: hechtgebonden in oorsprong
Asbestsoort (vezeltype)	Alleen chrysotiel
Asbestconcentratie	Laag (< 50%)
Afschermingsgraad van het gehele materiaal	Geheel of deels vrij aan de buitenlucht
Toestand van het materiaal	Licht beschadigd, licht verweerd. Intact materiaal type Pical – asbestboard of categorie III 'gebondenheid'

Beschrijving	Gevelleien in vezelcement
Omgeving	Buiten
Primaire drager	Wand buitenschil
Asbestmateriaal	Dak- en gevelbekleding - Lei, shingle
Bindmiddel van asbestmateriaal	Cement
Gebondenheid op basis van bindmiddel	Hecht
Hoeveelheid (oppervlakte - aantal)	• 8,00 m ² - 1 stuk

Totale oppervlakte	8,00 m ²
Eenvoudig bereikbaar	Ja
Bevestigingswijze	<ul style="list-style-type: none">• Genageld, geniet
Identificatiemethode	Vaststelling zonder monstername
Destructieve handeling voor identificatie	Nee

Verwijderen

- Zorg voor een veilig beheer. Vermijd het beschadigen van het asbestmateriaal. Controleer de toestand jaarlijks op wijzigingen.
- Hemelwater dat afspoelt van asbestcement daken of gevels kan asbestdeeltjes bevatten. Gebruik het enkel voor gesloten circuits (bv. spoelen toiletten). Reinig na het vervangen van het dak of de gevel de dakgoten en regenwaterput of -ton om asbesthoudend sediment of slib te verwijderen

- Eenvoudige handelingen: mag via doe-het-zelf of door werknemer(s) met opleidingsattest eenvoudige handelingen
Rekening houdend met de juiste veiligheidsvoorschriften kunnen de leien verwijderd worden via doe-het-zelf

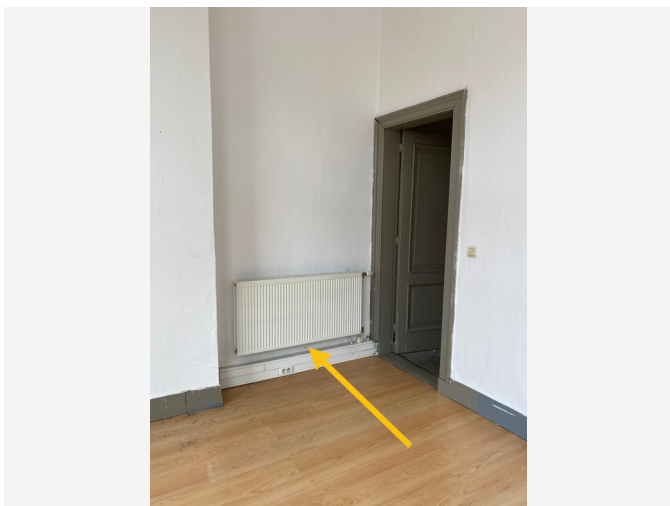
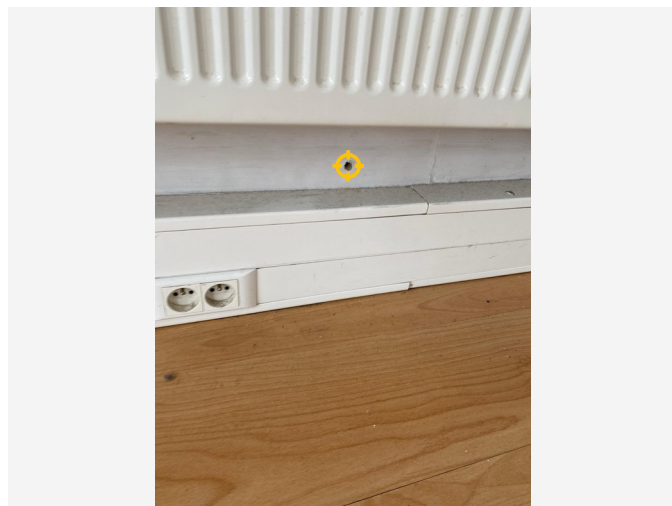
Geen asbest

#	Type	Referentie	Resultaat
2.1	Mengmonster	MM1	Geen asbest

Beschrijving	Pleisterwerk muren
Omgeving	Binnen
Primaire drager	Binnenwand

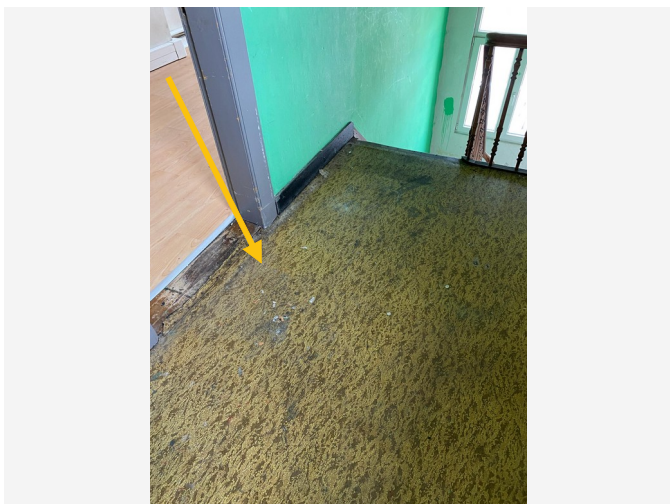
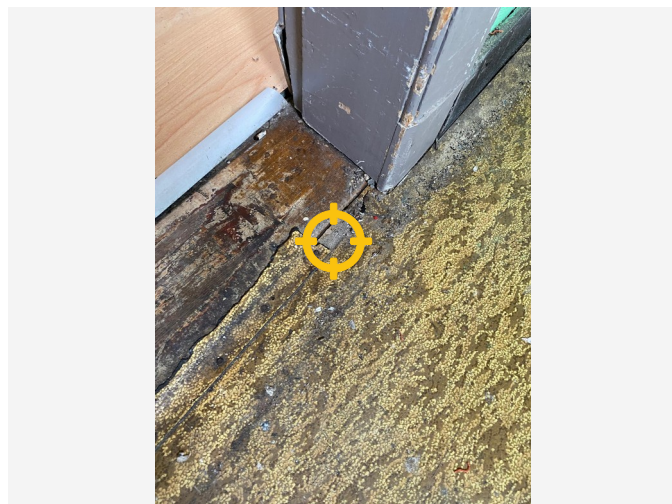
Fiche 3: Vloerzeil + zwarte lijm

Geen asbest

#	Type	Referentie	Resultaat
3.1	Puntmonster	MM4	Geen asbest

Beschrijving	Vloerzeil + zwarte lijm
Omgeving	Binnen
Primaire drager	Vloer
Bindmiddel van materiaal	Lijm

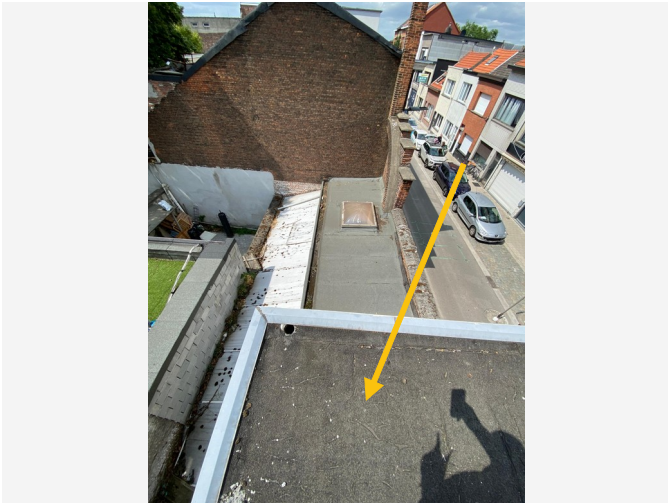
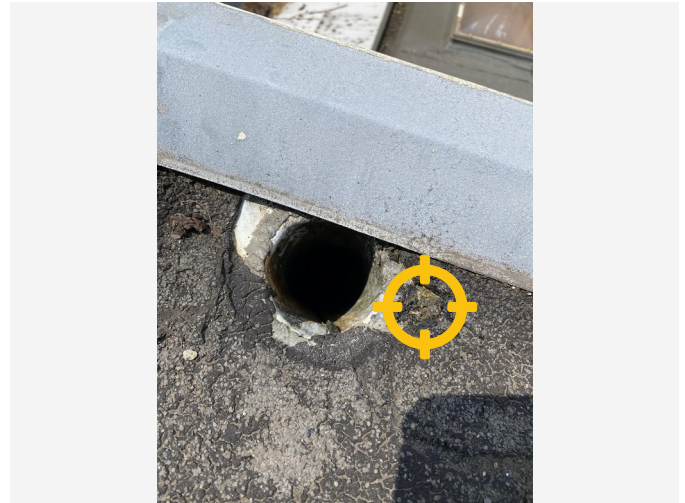
Fiche 4: Roofing dak

Geen asbest

#	Type	Referentie	Resultaat
4.1	Puntmonster	MM3	Geen asbest

Beschrijving	Roofing dak
Omgeving	Buiten
Primaire drager	Plat dak
Bindmiddel van materiaal	Bitumen (roofing, teer, asfalt)

Gebondenheid op basis van bindmiddel	Hecht
Hoeveelheid (oppervlakte - aantal)	• 1,00 m ² - 1 stuk
Totale oppervlakte	1,00 m ²
Identificatiemethode	Vaststelling met monstername
Destructieve handeling voor identificatie	Nee
Opmerking	Roofing op het plat dah op +1 en schuin dak op +2

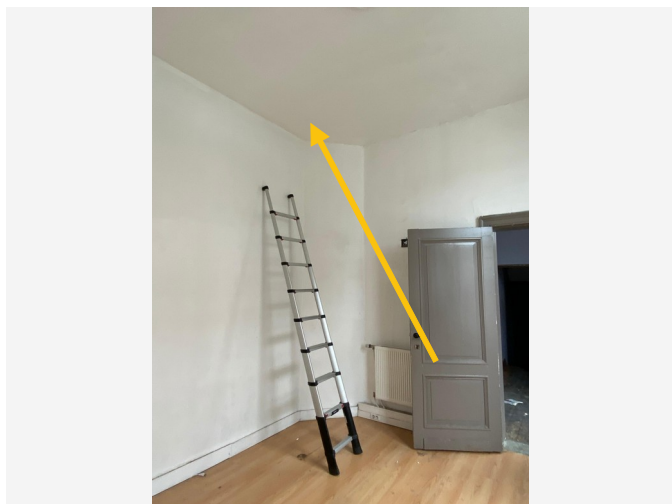
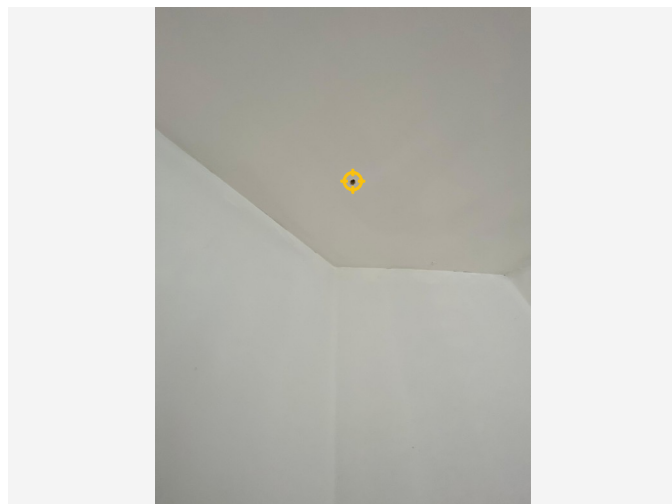
Geen asbest

#	Type	Referentie	Resultaat
5.1	Mengmonster	MM2	Geen asbest

Beschrijving	Pleisterwerk plafond
Omgeving	Binnen
Primaire drager	Plafond
Bindmiddel van materiaal	Gips - kalk

Gebondenheid op basis van bindmiddel	Niet-hechtgebonden
Hoeveelheid (oppervlakte - dikte - aantal)	• 1,00 m ² - 1,00 cm - 1 stuk
Totaal volume	0,01 m ³
Identificatiemethode	Vaststelling met monstername
Destructieve handeling voor identificatie	Nee
Opmerking	Pleisterwerk plafonds aanwezig in het gehele gebouw
