Asbestinventarisatetest

Nachtegaallaan 12/b301, 2660 Antwerpen

Attestnummer : 20260221-000145.000

Uitgegeven op : 21.02.2026

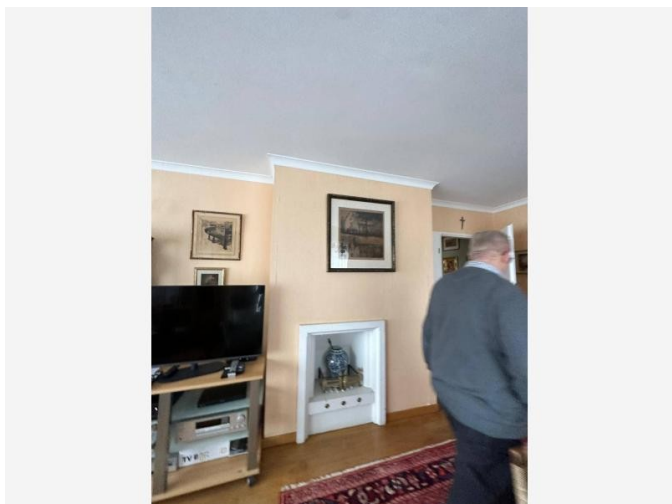
Situeringfoto

Permanente beperking

Reden: Het te onderzoeken materiaal situeert zich hoger dan 3,50 m te rekenen vanaf een veilige ondergrond

Uitleg van de asbestdeskundige: Binnenkant van de schouw kan niet worden onderzocht wegens het feit dat dit zich op een afstand hoger dan 3,5m t.o.v. een vaste ondergrond bevindt. Verder is de schouw ook ingesloten.

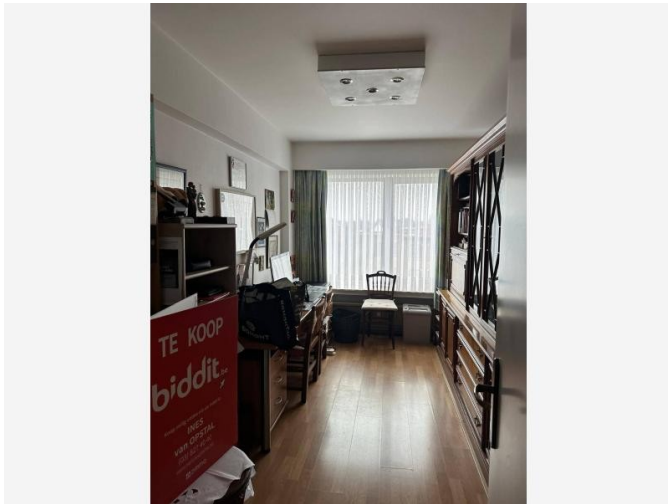
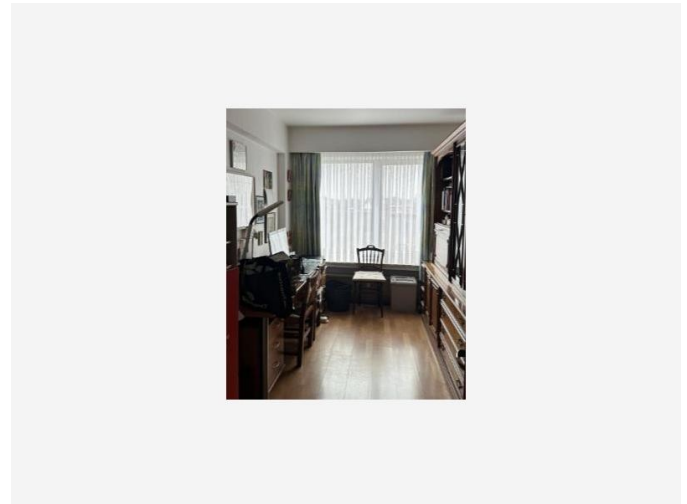
Fiche 2: Onderliggende lagen - vloeren - plafonden - tegels

Informatie over een materiaal dat de asbestdeskundige niet kan waarnemen of vaststellen

Basis voor advies	Beoordeling op basis van expertise met een vaststelling door de asbestdeskundige.
-------------------	---

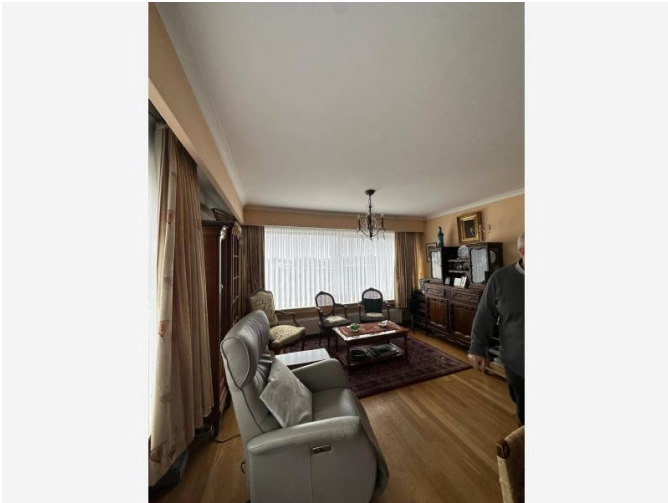
Fiche 3: Pleisterwerk plafond

Geen asbest

#	Type	Referentie	Resultaat
3.1	Mengmonster	1.2 Pleisterwerk plafond	Geen asbest

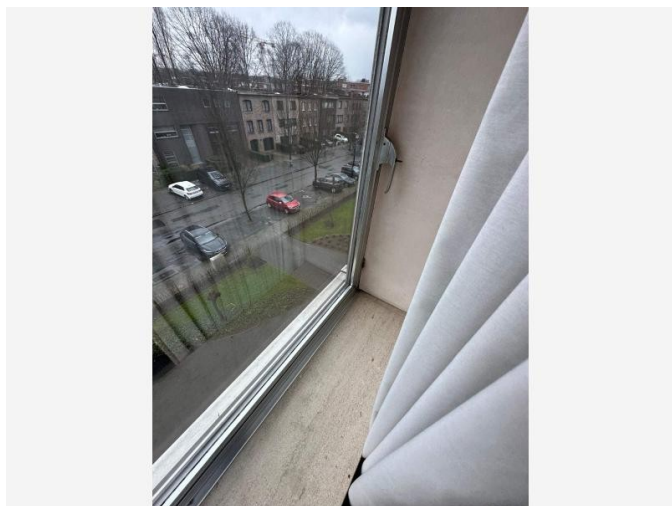
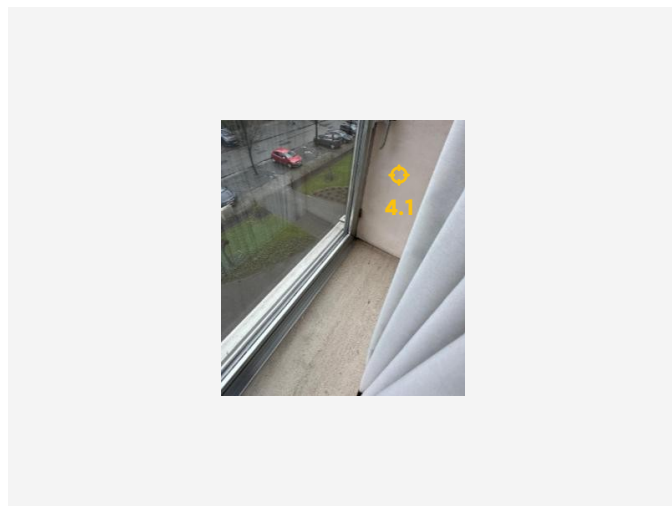
Fiche 4: Pleisterwerk muur

Geen asbest

#	Type	Referentie	Resultaat
4.1	Mengmonster	MM01 Pleisterwerk muur	Geen asbest
