# Asbestinventarisatetest

Kapelstraat 101, 2850 Boom

Attestnummer : 20240718-000256.000

Uitgegeven op : 18.07.2024

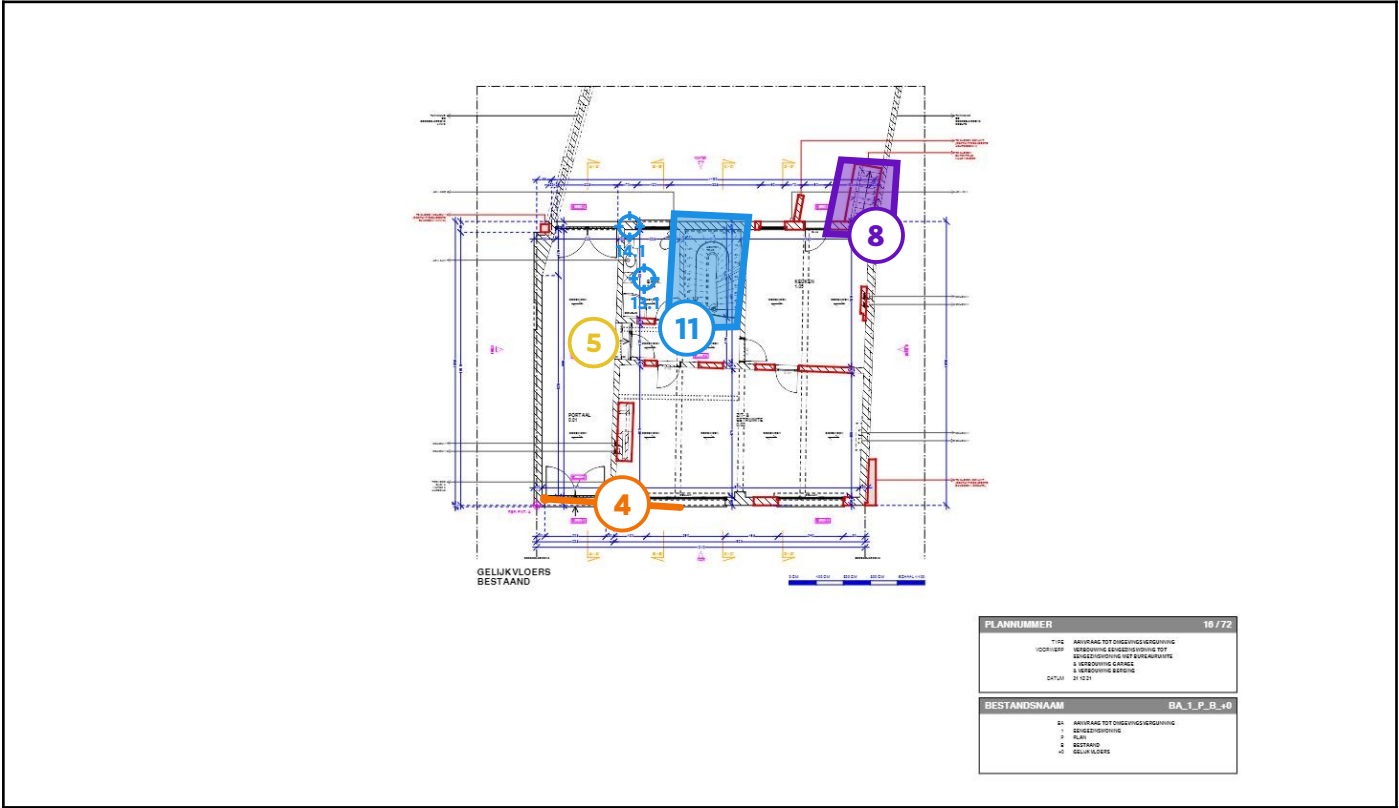
# Plan 1.1: Gv\_plan

| Beschrijving | Type | Actie |
|---|---|---|
| 4. Radiatoren - Pakkingen | Asbestmateriaal | Verwijderen |
| 5. Deur - glasal | Asbestmateriaal | Zorgvuldig beheren |

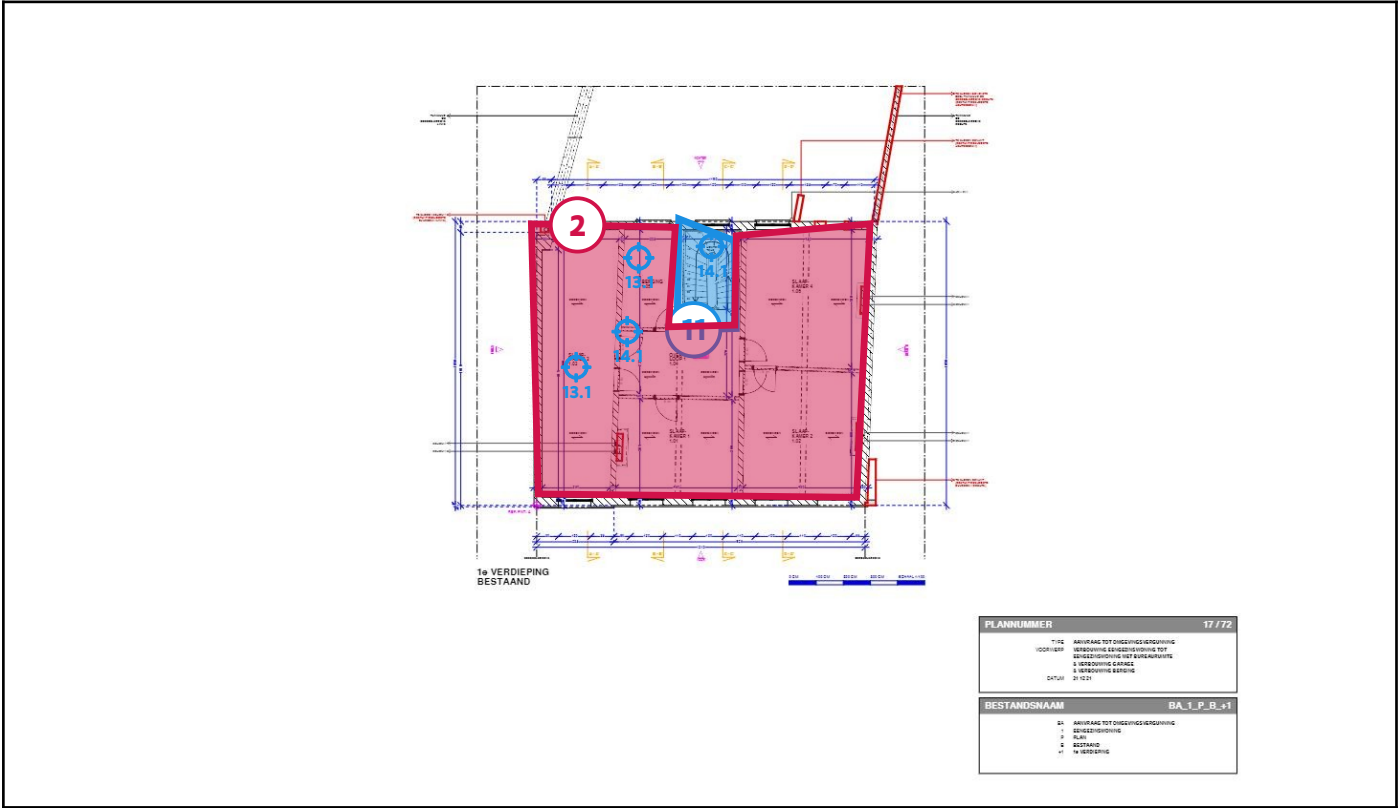
# Plan 1.2: V1\_plan

| Beschrijving | Type | Actie |
|---|---|---|
| 2. v1- v2- kamers- vloerzeil | Asbestmateriaal | Dringend verwijderen |

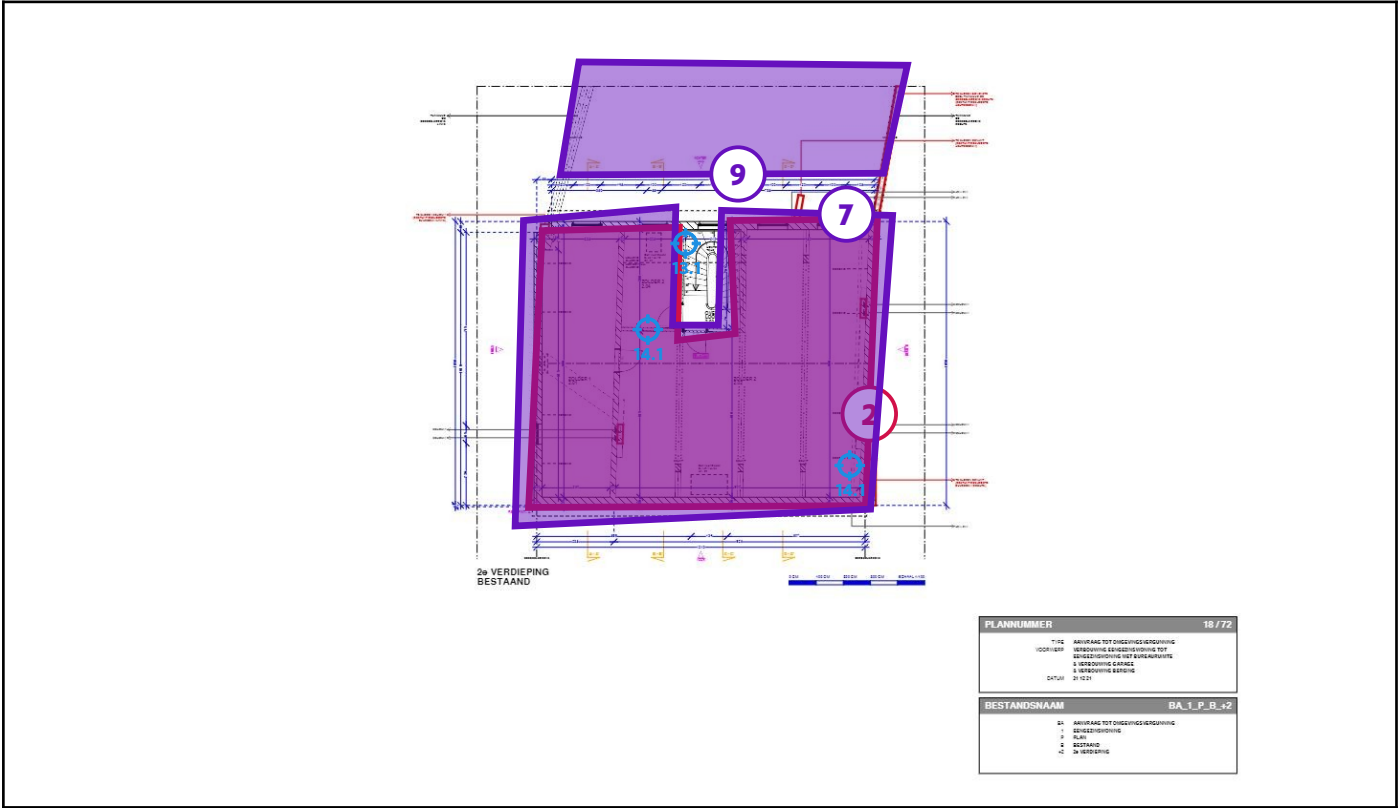
# Plan 1.4: V2\_plan\_kopie

| Beschrijving | Type | Actie |
|---|---|---|
| 2. v1- v2- kamers- vloerzeil | Asbestmateriaal | Dringend verwijderen |

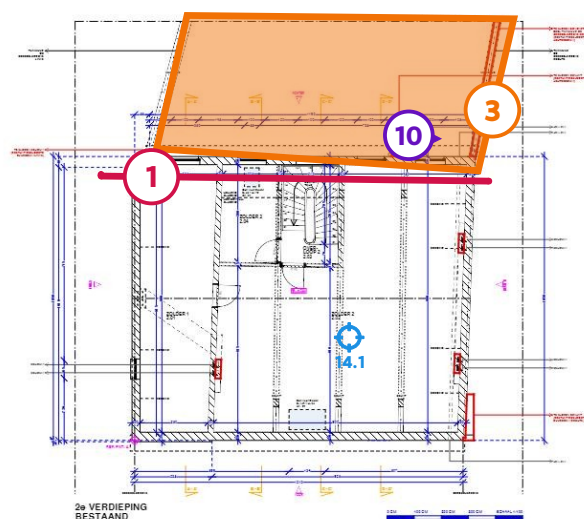
## Plan 1.5: V2\_plan

| Beschrijving | Type | Actie |
|---|---|---|
| 1. afvalfiche goot door leien dak | Asbestmateriaal | Dringend verwijderen |
| 3. Dak - leien | Asbestmateriaal | Verwijderen |

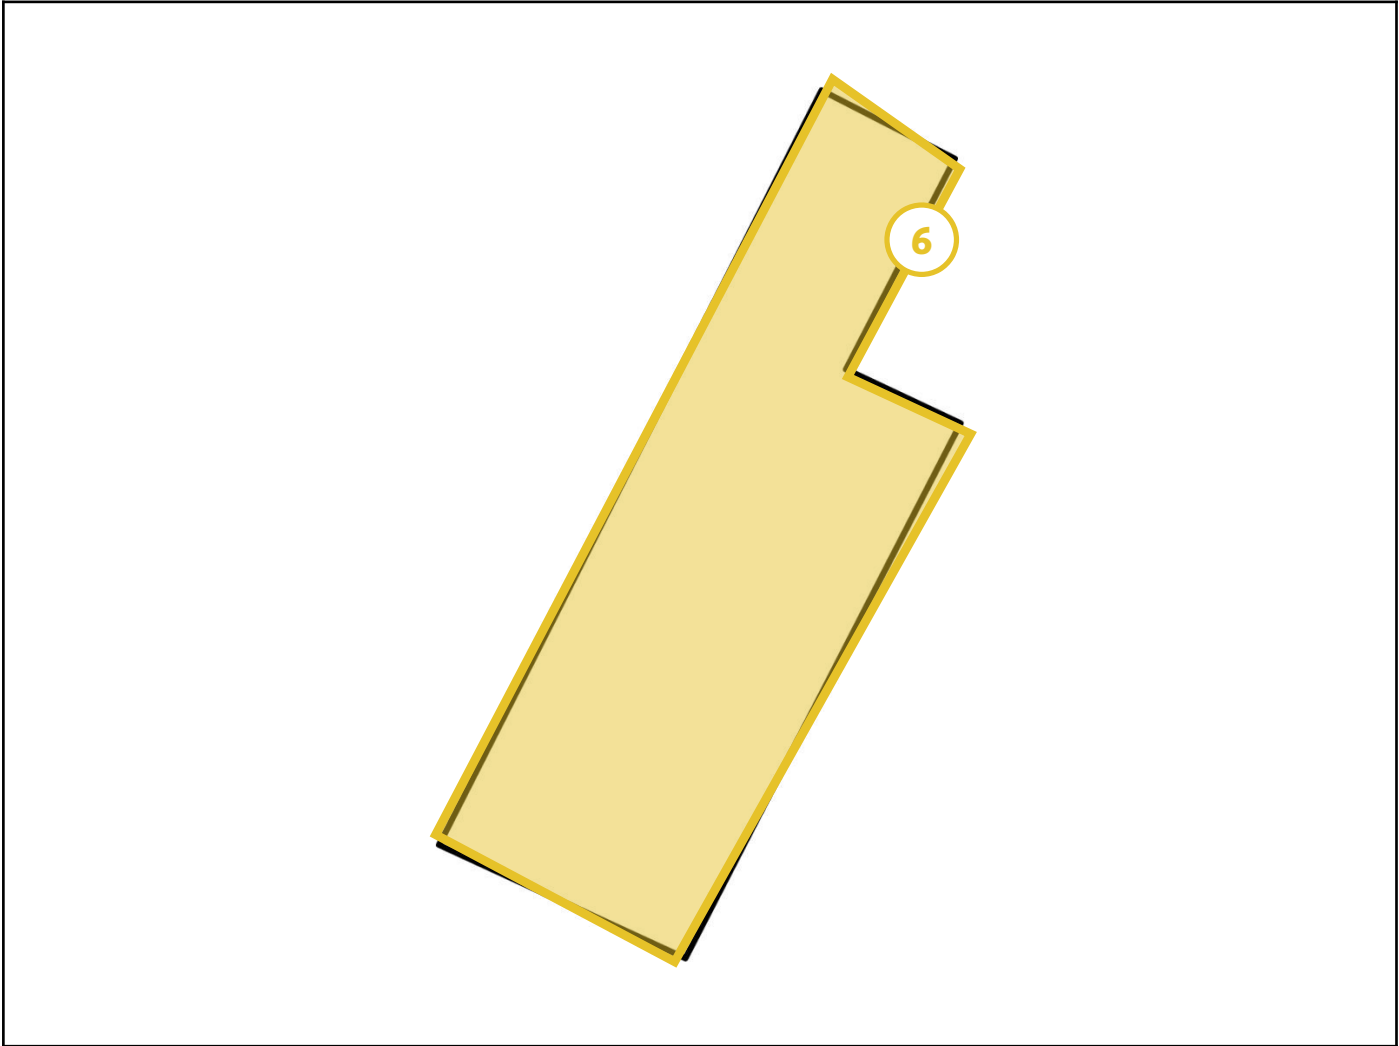
# Plan 2.1: Bijgebouw plan

| Beschrijving | Type | Actie |
|---|---|---|
| 6. Garage - plat dak - roofing | Asbestmateriaal | Zorgvuldig beheren |

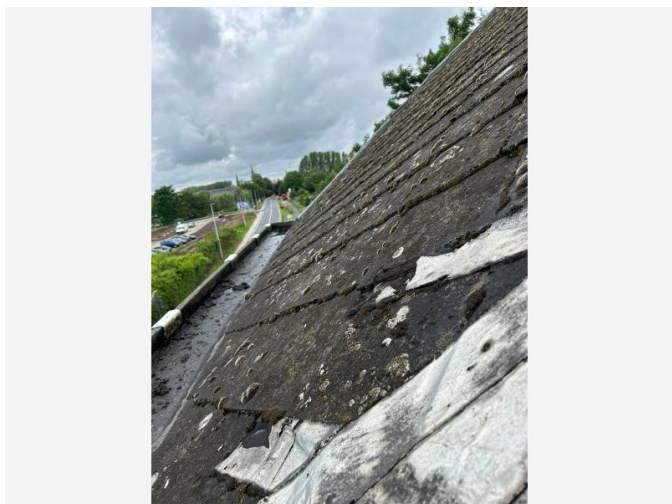
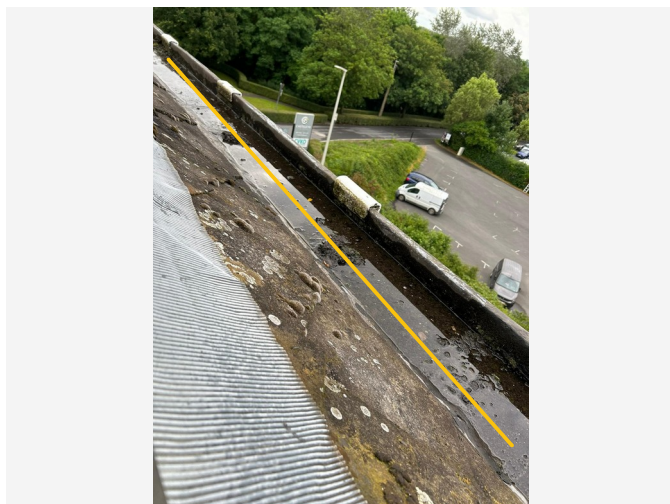
| Beschrijving | afvalfiche goot door leien dak |
| Type afvalstof | Betreft resten (contaminatie) van verwerking of beschadiging |
| Type resten (contaminatie) | <ul style="list-style-type: none"><li>• Stof, deeltjes &lt; 4 mm, flinters, gruis (los, opliggend)</li></ul> |
| Besmette materialen | <ul style="list-style-type: none"><li>• Sediment (dakgoot, afvoerbuys, regenwaterput, ...)</li></ul> |
| Gebondenheid resten | Niet hecht |

**Dringend verwijderen**

- Verwijder het asbestafval.

- Eenvoudige handelingen: enkel door erkend asbestverwijderaar  
Gezien complexiteit

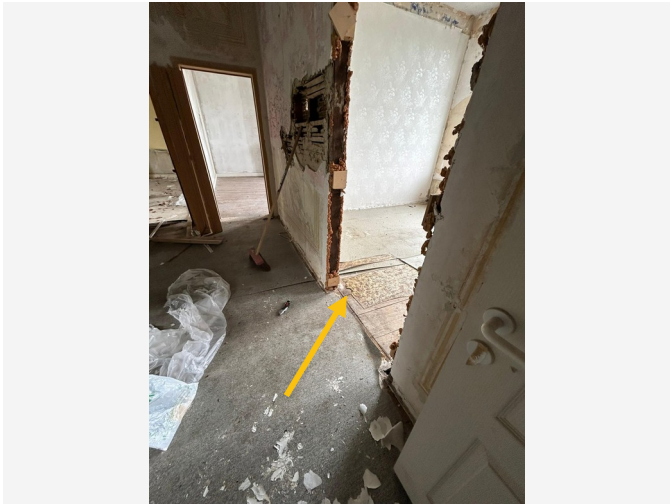
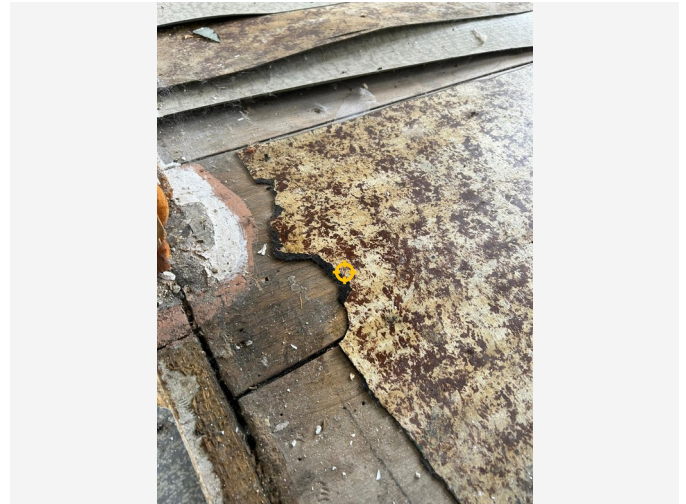
| Eindbeoordeling materiaalrisico | Hoog materiaalrisico en/of hoge kans op vezelvrijgave |

| Gebondenheid | Categorie 2: niet-hechtgebonden met matrix |
| Asbestsoort (vezeltype) | Alleen chrysotiel |
| Asbestconcentratie | Hoog (>= 50%) |
| Toestand van het materiaal | Zwaar beschadigd, zwaar verweerd |

| Beschrijving | v1- v2- kamers- vloerzeil |
| Asbestmateriaal | Prefab - afwerking - Vloerzeil |

**Dringend verwijderen**

- Zorg voor een veilig beheer. Vermijd het beschadigen van het asbestmateriaal. Controleer de toestand jaarlijks op wijzigingen.
- Verwijder dit asbestmateriaal zo snel mogelijk. Volg de toestand goed op.
- Voer bijkomende staalname(s) uit.

- Eenvoudige handelingen: enkel door erkend asbestverwijderaar  
Indien volledige houten vloer mee wordt uitgebroken en de vloer en eventuele aanwezige lijm intact kunnen blijven
- Hermetische zone (erkend asbestverwijderaar)  
Toepassingen die niet kunnen verwijderd worden zonder te breken of scheuren dienen te worden verwijderd in hermetische zone. Schakel de hulp in van een erkende verwijderaar.

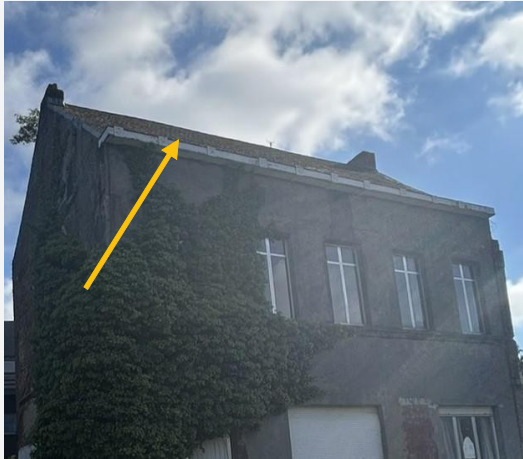
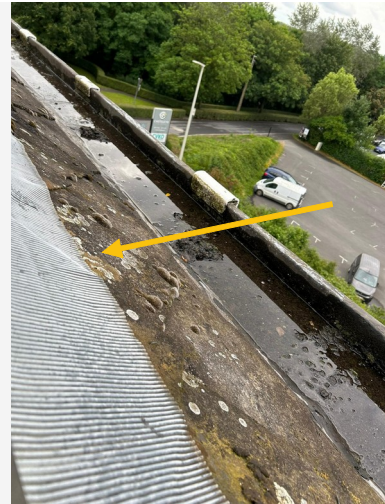
| Eindbeoordeling materiaalrisico | Laag materiaalrisico en/of verlaagde kans op vezelvrijgave |

| Asbestsoort (vezeltype) | Crocidoliet aanwezig |
| Toestand van het materiaal | Licht beschadigd, licht verweerd. Intact materiaal type Pical – asbestboard of categorie III 'gebondenheid' |

| Beschrijving | Dak - leien |
| Asbestmateriaal | Dak- en gevelbekleding - Lei, shingle |

Verwijderen

- Zorg voor een veilig beheer. Vermijd het beschadigen van het asbestmateriaal. Controleer de toestand jaarlijks op wijzigingen.

- Eenvoudige handelingen: mag via doe-het-zelf of door werknemer(s) met opleidingsattest eenvoudige handelingen  
Bij verwijdering doe-het-zelf, zorg voor de nodige beschermingsmiddelen: masker type P3 en beschermoverall type 5/6. Breng de toepassing naar een erkend inzamelpunt. Als een doe-het-zelver niet over voldoende expertise beschikt, is het raadzaam om een erkende asbestverwijderaar in te schakelen
- Eenvoudige handelingen: enkel door erkend asbestverwijderaar  
Gezien complexiteit

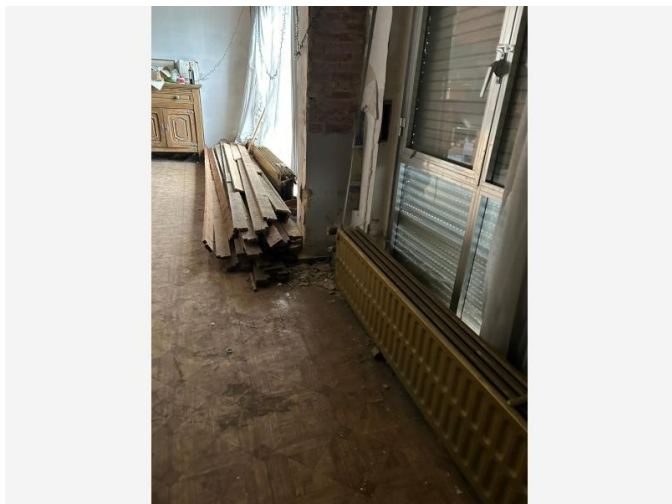
| Eindbeoordeling materiaalrisico | Verhoogd materiaalrisico en/of verhoogde kans op vezelvrijgave |

| Asbestsoort (vezeltype) | Crocidoliet aanwezig |
| Toestand van het materiaal | Licht beschadigd, licht verweerd. Intact materiaal type Pical – asbestboard of categorie III 'gebondenheid' |

| Beschrijving | Radiatoren - Pakkingen |
| Asbestmateriaal | Pakking, dichting |
| Opmerking | <p>- Dichtingen tussen de verschillende kolommen van de radiator; enkel bij kolomradiatoren!</p> <p>-Niet zichtbaar en niet bereikbaar voor monstername indien intact</p> |

Verwijderen

- Zorg voor een veilig beheer. Vermijd het beschadigen van het asbestmateriaal. Controleer de toestand jaarlijks op wijzigingen.

- Eenvoudige handelingen: mag via doe-het-zelf of door werknemer(s) met opleidingsattest eenvoudige handelingen  
Het materiaal kan zelf verwijderd worden of door werknemers met opleidingsattest eenvoudige handelingen. Draag bij het uitvoeren van de werken steeds een volledige lichaamsbescherming (luchtdicht) en volgelaatsmasker met minimum een filter van het type P3. Bij renovatie kan er geopteerd worden om gehele radiator te vervangen.

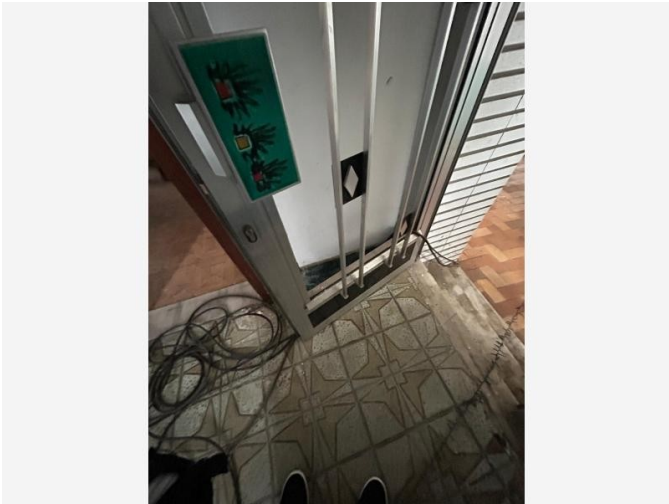
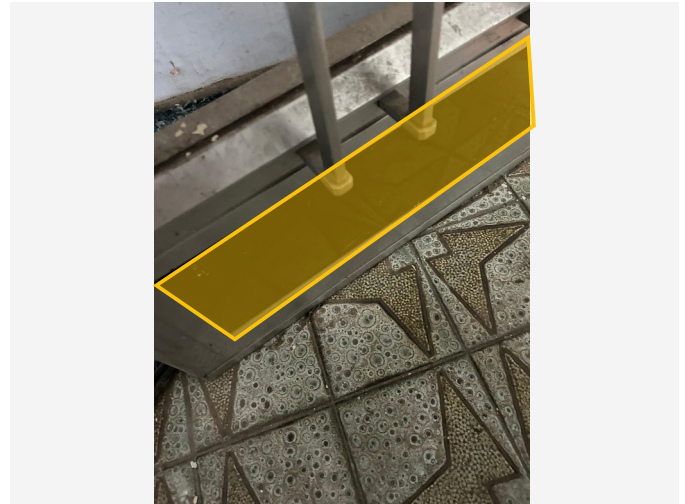
| Eindbeoordeling materiaalisico | Laag materiaalisico en/of verlaagde kans op vezelvrijgave |

| Asbestsoort (vezeltype) | Crocidoliet aanwezig |
| Toestand van het materiaal | Onbeschadigd, niet verweerd |

| Beschrijving | Deur - glasal |
| Asbestmateriaal | Plaat, paneel, tablet - Geëmailleerd, type Glasal |
| Opmerking | <p>Er kon niet overgaan worden tot staalname wegens niet destructief onderzoek.</p> <p>Glasalpanelen zijn geëmailleerde asbestcement. Bij het tikken op het materiaal klinkt het alsof er op glas wordt getikt. Komt veelvuldig voor in schrijnwerk</p> |

Zorgvuldig beheren

- Zorg voor een veilig beheer. Vermijd het beschadigen van het asbestmateriaal. Controleer de toestand jaarlijks op wijzigingen.

- Eenvoudige handelingen: mag via doe-het-zelf of door werknemer(s) met opleidingsattest eenvoudige handelingen  
Bij verwijdering doe-het-zelf, zorg voor de nodige beschermingsmiddelen: masker type P3 en beschermoverall type 5/6. Breng de toepassing naar een erkend inzamelpunt.

- Bij renovatie kan er geopteerd worden om gehele deur te vervangen.

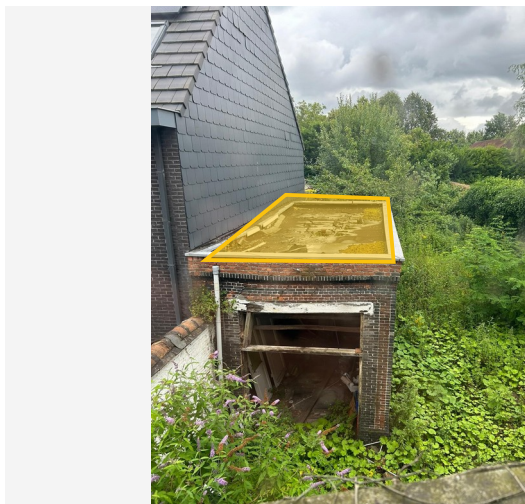
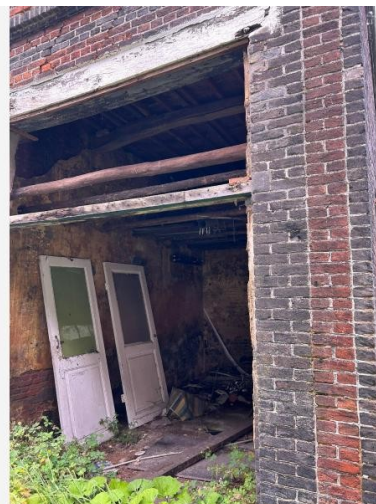
| Eindbeoordeling materiaalrisico | Laag materiaalrisico en/of verlaagde kans op vezelvrijgave |

| Asbestsoort (vezeltype) | Crocidoliet aanwezig |
| Toestand van het materiaal | Licht beschadigd, licht verweerd. Intact materiaal type Pical – asbestboard of categorie III 'gebondenheid' |

| Beschrijving | Garage - plat dak - roofing |
| Asbestmateriaal | Dak- en gevelbekleding - Roofing |

Zorgvuldig beheren

- Zorg voor een veilig beheer. Vermijd het beschadigen van het asbestmateriaal. Controleer de toestand jaarlijks op wijzigingen.
- Zorg voor een veilig beheer en verwijder dit asbestmateriaal wanneer het bij werken eenvoudig bereikbaar wordt. Controleer de toestand jaarlijks op wijzigingen.
- Voer bijkomende staalname(s) uit.

- Eenvoudige handelingen: enkel door erkend asbestverwijderaar  
Gezien complexiteit
