Asbestinventarisatietest

Katoenstraat 7, 9300 Aalst

Attestnummer : 20241128-000462.000

Niet-asbestveilig

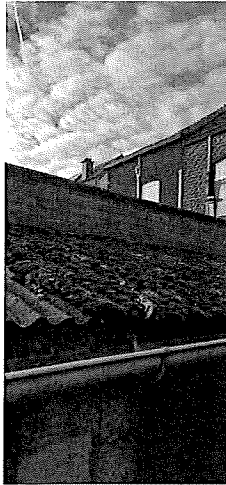
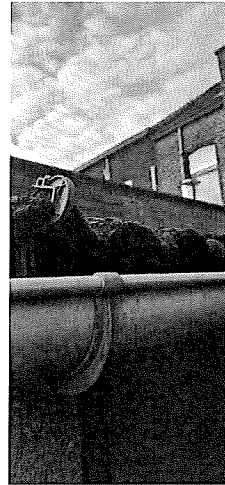
Eindbeoordeling materiaalrisico	Hoog materiaalrisico en/of hoge kans op vezelvrijgave
---------------------------------	---

Gebondenheid	Categorie 1: hechtgebonden in oorsprong
Asbestsoort (vezeltype)	Crocidoliet aanwezig
Asbestconcentratie	Laag (< 50%)
Afschermingsgraad van het gehele materiaal	Geheel of deels (ook) vrij aan de binnenlucht
Toestand van het materiaal	Zwaar beschadigd, zwaar verweerd

Beschrijving	Golfplaten schuin dak
Omgeving	Grenst aan binnen- en buitenlucht
Primaire drager	Schuin dak
Asbestmateriaal	Dak- en gevelbekleding - Golfplaat
Bindmiddel van asbestmateriaal	Cement
Gebondenheid op basis van bindmiddel	Hecht
Hoeveelheid (oppervlakte - aantal)	<ul style="list-style-type: none">• 12,00 m² - 1 stuk
Totale oppervlakte	12,00 m ²
Eenvoudig bereikbaar	Ja
Bevestigingswijze	<ul style="list-style-type: none">• Geschroefd• Genageld, geniet
Identificatiemethode	Vaststelling zonder monsternamen
Destructieve handeling voor identificatie	Nee
Opmerking	De hoeveelheid is een schatting.

Dringend verwijderen

- Verwijder dit asbestmateriaal zo snel mogelijk. Volg de toestand goed op.
- Hemelwater dat afspoelt van asbestcement daken of gevels kan asbestdeeltjes bevatten. Gebruik het enkel voor gesloten circuits (bv. spoelen toiletten). Reinig na het vervangen van het dak of de gevel de dakgoten en regenwaterput of -ton om asbesthoudend sediment of slib te verwijderen

- Eenvoudige handelingen: mag via doe-het-zelf of door werknemer(s) met opleidingsattest eenvoudige handelingen
Het materiaal kan zelf verwijderd worden of door een werknemer met opleidingsattest eenvoudige handelingen. Draag bij het uitvoeren van de werken steeds een volledige lichaamsbescherming (luchtdicht) en volgelaatsmasker met minimum een filter van het type P3.

Het geniet echter onze voorkeur dat deze verwijderd worden door een erkend asbestverwijderaar.

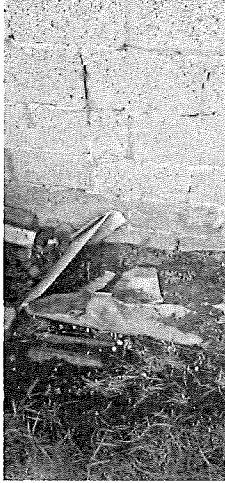
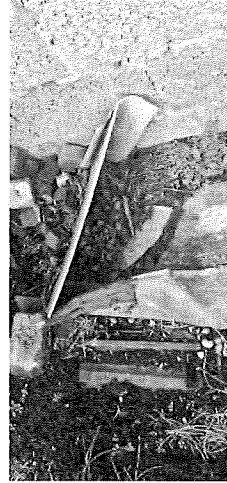
Fiche 2: Afval buiten

Beschrijving	Afval buiten
Type afvalstof	Betreft resten (contaminatie) van verwerking of beschadiging
Type resten (contaminatie)	<ul style="list-style-type: none">• Stukken, fragmenten (los, opliggend)
Besmette materialen	<ul style="list-style-type: none">• Geen (er is geen vermenging met ander materiaal)
Bron van de resten	Bron van de resten is niet meer aanwezig
Omgeving	Buiten
Primaire drager	Gedemonteerd of buitengebruik gesteld materiaal
Gebondenheid resten	Hecht
Hoeveelheid (gewicht - aantal)	<ul style="list-style-type: none">• 5,00 kg - 1 stuk
Totaal gewicht	5,00 kg
Eenvoudig bereikbaar	Ja
Identificatiemethode	Vaststelling zonder monstername
Opmerking	De hoeveelheid is een schatting.

Dringend verwijderen

- Verwijder het asbestafval.

- Eenvoudige handelingen: mag via doe-het-zelf of door werknemer(s) met opleidingsattest eenvoudige handelingen
Het materiaal kan verwijderd worden of door een werknemer met opleidingsattest eenvoudige handelingen door een erkend asbestverwijderaar.

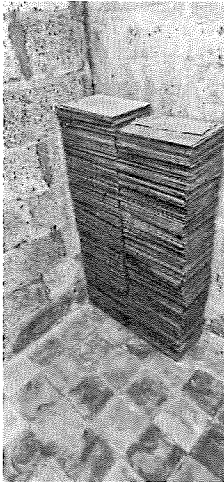
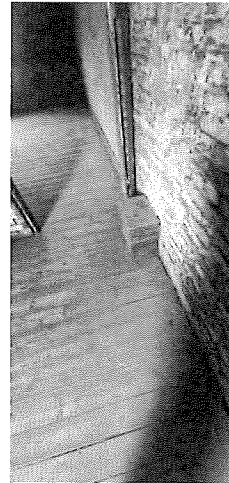
Fiche 3: Stock leien

Beschrijving	Stock leien
Type afvalstof	Betreft stock-voorraad of gedemonteerde asbestmaterialen
Aanwezige resten	Geen resten aanwezig
Omgeving	Binnen
Primaire drager	Onderdelen - stock
Asbestmaterialen	<ul style="list-style-type: none"> Dak- en gevelbekleding - Lei, shingle
Bindmiddel van asbestmateriaal	Cement
Gebondenheid op basis van bindmiddel	Hecht
Hoeveelheid (gewicht - aantal)	<ul style="list-style-type: none"> 50,00 kg - 1 stuk
Totaal gewicht	50,00 kg
Eenvoudig bereikbaar	Ja
Identificatiemethode	Vaststelling zonder monsternamen
Opmerking	De hoeveelheid is een schatting.

Dringend verwijderen

- Verwijder het asbestafval.

- Eenvoudige handelingen: mag via doe-het-zelf of door werknemer(s) met opleidingsattest eenvoudige handelingen
Het materiaal kan zelf verwijderd worden of door een werknemer met opleidingsattest eenvoudige handelingen. Draag bij het uitvoeren van de werken steeds een volledige lichaamsbescherming (luchtdicht) en volgelaatsmasker met minimum een filter van het type P3.

Het geniet echter onze voorkeur dat deze verwijderd worden door een erkend asbestverwijderaar.

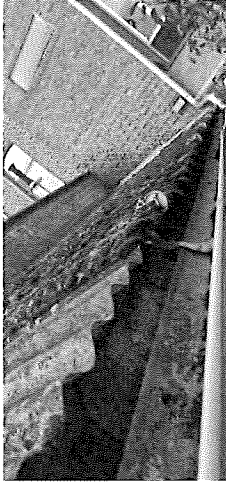
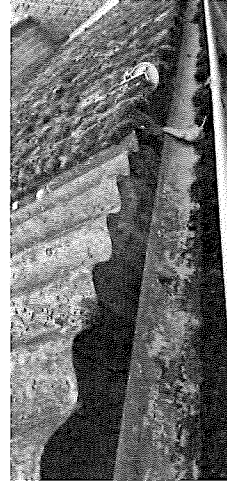
Fiche 4: Debris in dakgoot schuin dak

Beschrijving	Debris in dakgoot schuin dak
Type afvalstof	Betreft resten (contaminatie) van verwerking of beschadiging
Type resten (contaminatie)	<ul style="list-style-type: none"> • Stof, deeltjes < 4 mm, flinters, gruis (los, opliggend)
Besmette materialen	<ul style="list-style-type: none"> • Sediment (dakgoot, afvoerbuïs, regenwaterput, ...)
Bron van de resten	Schuin dak.
Omgeving	Buiten
Primaire drager	Schuin dak
Gebondenheid resten	Niet hecht
Hoeveelheid (gewicht - aantal)	<ul style="list-style-type: none"> • 3,00 kg - 1 stuk
Totaal gewicht	3,00 kg
Eenvoudig bereikbaar	Ja
Identificatiemethode	Vaststelling zonder monstername
Opmerking	De hoeveelheid is een schatting.

Dringend verwijderen

- Verwijder het asbestafval.

- Eenvoudige handelingen: mag via doe-het-zelf of door werknemer(s) met opleidingsattest eenvoudige handelingen
Het materiaal kan zelf verwijderd worden of door een werknemer met opleidingsattest eenvoudige handelingen. Draag bij het uitvoeren van de werken steeds een volledige lichaamsbescherming (luchtdicht) en volgelaatsmasker met minimum een filter van het type P3.

Het geniet echter onze voorkeur dat deze verwijderd worden door een erkend asbestverwijderaar.

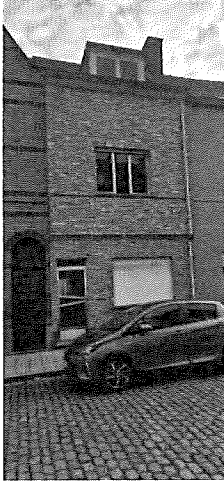
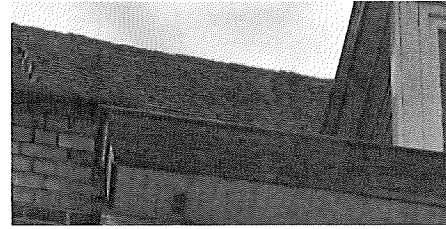
Eindbeoordeling materiaalisico	Verhoogd materiaalisico en/of verhoogde kans op vezelvrijgave
--------------------------------	---

Gebondenheid	Categorie 1: hechtgebonden in oorsprong
Asbestsoort (vezeltype)	Alleen chrysotiel
Asbestconcentratie	Laag (< 50%)
Afschermingsgraad van het gehele materiaal	Geheel of deels (ook) vrij aan de binnenlucht
Toestand van het materiaal	Matig beschadigd, matig verweerd

#	Type	Referentie	Resultaat
5.1	Puntmonster	mm03	Chrysotiel

Beschrijving	Leien schuin dak en zijkanten dakkapel
Omgeving	Grenst aan binnen- en buitenlucht
Primaire drager	Schuin dak
Asbestmateriaal	Dak- en gevelbekleding - Lei, shingle
Bindmiddel van asbestmateriaal	Cement
Gebondenheid op basis van bindmiddel	Hecht
Hoeveelheid (oppervlakte - aantal)	<ul style="list-style-type: none">• 60,00 m² - 1 stuk
Totale oppervlakte	60,00 m ²
Eenvoudig bereikbaar	Ja
Bevestigingswijze	<ul style="list-style-type: none">• Geschroefd• Genageld, geniet
Identificatiemethode	Vaststelling met monstername
Destructieve handeling voor identificatie	Nee
Opmerking	De hoeveelheid is een schatting. Er is geen onderdak aanwezig.

Verwijderen

- Verwijder dit asbestmateriaal zo snel mogelijk. Volg de toestand goed op.
- Hemelwater dat afspoelt van asbestcement daken of gevels kan asbestdeeltjes bevatten. Gebruik het enkel voor gesloten circuits (bv. spoelen toiletten). Reinig na het vervangen van het dak of de gevel de dakgoten en regenwaterput of -ton om asbesthoudend sediment of slib te verwijderen

- Eenvoudige handelingen: mag via doe-het-zelf of door werknemer(s) met opleidingsattest eenvoudige handelingen
Het materiaal kan zelf verwijderd worden of door een werknemer met opleidingsattest eenvoudige handelingen. Draag bij het uitvoeren van de werken steeds een volledige lichaamsbescherming (luchtdicht) en volgelaatsmasker met minimum een filter van het type P3.

Het geniet echter onze voorkeur dat deze verwijderd worden door een erkend asbestverwijderaar.

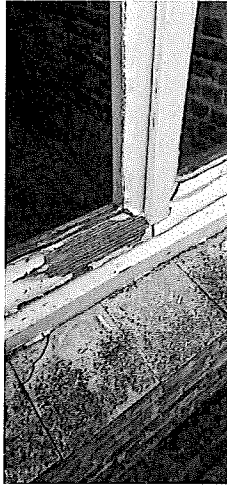
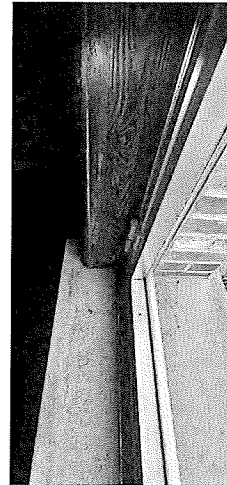
Aan de ramen en/of deuren werd asbestverdacht mastiek vastgesteld. Dit kan asbest bevatten. Het materiaal kan zelf verwijderd worden of door werknemer(s) met opleidingsattest eenvoudige handelingen. Draag bij het uitvoeren van de werken steeds een volledige lichaamsbescherming (luchtdicht) en volgelaatsmasker met minimum een filter van het type P3.

Eindbeoordeling materiaalsrisico	Verhoogd materiaalsrisico en/of verhoogde kans op vezelvrijgave
----------------------------------	---

Gebondenheid	Categorie 1: hechtgebonden in oorsprong
Asbestsoort (vezeltype)	Amfibool aanwezig, uitgezonderd crocidoliet
Asbestconcentratie	Laag (< 50%)
Afschermingsgraad van het gehele materiaal	Geheel of deels (ook) vrij aan de binnenlucht
Toestand van het materiaal	Matig beschadigd, matig verweerd

Beschrijving	Mastiek ramen en deuren
Omgeving	Grenst aan binnen- en buitenlucht
Primaire drager	Wandopening verticaal (raam, deur, ...)
Asbestmateriaal	In-situ afwerkingslagen - Pasta, stopverf, voegsel, stopsel, vulsel, mastiek, kitten, ...
Bindmiddel van asbestmateriaal	Kitten, mastiek, pasta
Gebondenheid op basis van bindmiddel	Hecht
Hoeveelheid (gewicht - aantal)	<ul style="list-style-type: none">• 5,00 kg - 1 stuk
Totaal gewicht	5,00 kg
Eenvoudig bereikbaar	Ja
Bevestigingswijze	<ul style="list-style-type: none">• Geklemd• Verlijmd, ingegoten, versmeerd
Identificatiemethode	Vaststelling zonder monsternamen
Destructieve handeling voor identificatie	Nee
Opmerking	De hoeveelheid is een schatting.

Verwijderen

- Verwijder dit asbestmateriaal zo snel mogelijk. Volg de toestand goed op.
- Voer bijkomende staalname(s) uit.

- Eenvoudige handelingen: mag via doe-het-zelf of door werknemer(s) met opleidingsattest eenvoudige handelingen
Aan de ramen en/of deuren werd asbestverdacht mastiek vastgesteld. Dit kan asbest bevatten. Het materiaal kan zelf verwijderd worden of door werknemer(s) met opleidingsattest eenvoudige handelingen. Draag bij het uitvoeren van de werken steeds een volledige lichaamsbescherming (luchtdicht) en volgelaatsmasker met minimum een filter van het type P3.

Het geniet onze voorkeur dat deze materialen verwijderd worden door een erkend asbestverwijderaar.

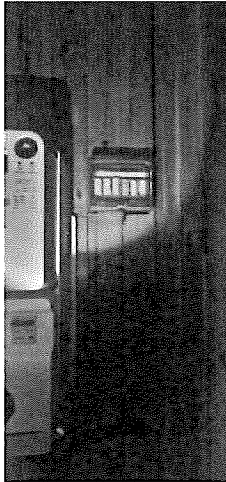
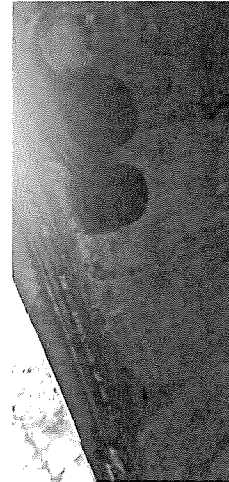
Eindbeoordeling materiaalisico	Laag materiaalisico en/of verlaagde kans op vezelvrijgave
--------------------------------	---

Gebondenheid	Categorie 1: hechtgebonden in oorsprong
Asbestsoort (vezeltype)	Crocidoliet aanwezig
Asbestconcentratie	Laag (< 50%)
Afschermingsgraad van het gehele materiaal	Geheel of deels (ook) vrij aan de binnenlucht
Toestand van het materiaal	Onbeschadigd, niet verweerd

Beschrijving	Elektrisch materiaal in bakeliet
Omgeving	Binnen
Primaire drager	Communicatie en elektrische infrastructuur en uitrusting
Asbestmateriaal	Plaat, paneel, tablet - Type Bakeliet
Bindmiddel van asbestmateriaal	Kunststof of -hars
Gebondenheid op basis van bindmiddel	Hecht
Hoeveelheid (oppervlakte - dikte - aantal)	• 0,50 m ² - 1,00 cm - 1 stuk
Totaal volume	0,005 m ³
Eenvoudig bereikbaar	Ja
Bevestigingswijze	• Geschroefd
Identificatiemethode	Vaststelling zonder monsternamen
Destructieve handeling voor identificatie	Nee
Opmerking	De hoeveelheid is een schatting.

Zorgvuldig beheren

- Zorg voor een veilig beheer. Vermijd het beschadigen van het asbestmateriaal. Controleer de toestand jaarlijks op wijzigingen.
- Voer bijkomende staalname(s) uit.

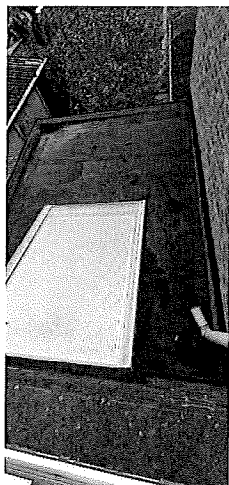
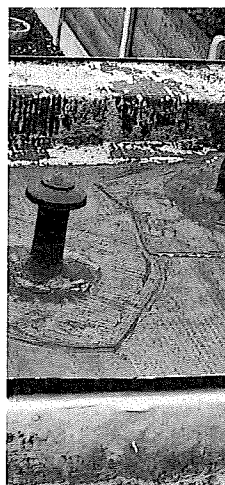
Fiche 8: Roofing platte daken licht verweerd

Eindbeoordeling materiaalrisico	Laag materiaalrisico en/of verlaagde kans op vezelvrijgave
---------------------------------	--

Gebondenheid	Categorie 1: hechtgebonden in oorsprong
Asbestsoort (vezeltype)	Alleen chrysotiel
Asbestconcentratie	Laag (< 50%)
Afschermingsgraad van het gehele materiaal	Geheel of deels vrij aan de buitenlucht
Toestand van het materiaal	Licht beschadigd, licht verweerd. Intact calciumsilicaatmateriaal of categorie III 'gebondenheid'

Beschrijving	Roofing platte daken licht verweerd
Omgeving	Buiten
Primaire drager	Plat dak
Asbestmateriaal	Dak- en gevelbekleding - Roofing
Bindmiddel van asbestmateriaal	Bitumen (roofing, teer, asfalt)
Gebondenheid op basis van bindmiddel	Hecht
Hoeveelheid (oppervlakte - aantal)	<ul style="list-style-type: none">• 15,00 m² - 1 stuk
Totale oppervlakte	15,00 m ²
Eenvoudig bereikbaar	Ja
Bevestigingswijze	<ul style="list-style-type: none">• Verlijmd, ingegoten, versmeerd
Identificatiemethode	Vaststelling zonder monstername Motivatie: Op vraag van de eigenaar-opdrachtgever werd geen monstername uitgevoerd
Destructieve handeling voor identificatie	Nee
Opmerking	De hoeveelheid is een schatting. De onderliggende lijmen kunnen ook asbest bevatten.

Zorgvuldig beheren

- Zorg voor een veilig beheer. Vermijd het beschadigen van het asbestmateriaal. Controleer de toestand jaarlijks op wijzigingen.
- Voer bijkomende staalname(s) uit.

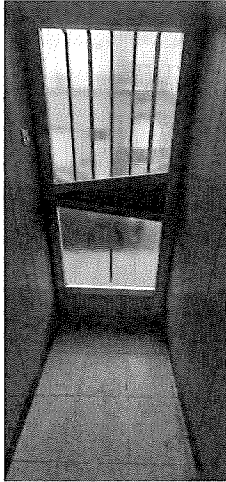
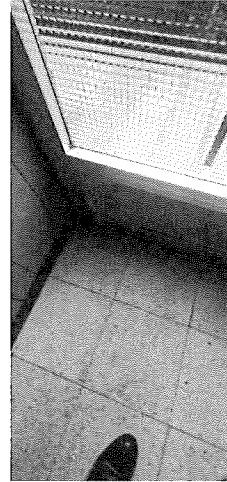
Fiche 9: Deurpaneel in glasal

Eindbeoordeling materiaalisico	Laag materiaalisico en/of verlaagde kans op vezelvrijgave
--------------------------------	---

Gebondenheid	Categorie 1: hechtgebonden in oorsprong
Asbestsoort (vezeltype)	Crocidoliet aanwezig
Asbestconcentratie	Laag (< 50%)
Afschermingsgraad van het gehele materiaal	Geheel of deels (ook) vrij aan de binnenlucht
Toestand van het materiaal	Onbeschadigd, niet verweerd

Beschrijving	Deurpaneel in glasal
Omgeving	Grenst aan binnen- en buitenlucht
Primaire drager	Wandopening verticaal (raam, deur, ...)
Asbestmateriaal	Plaat, paneel, tablet - Geëmailleerd, type Glasal
Bindmiddel van asbestmateriaal	Cement
Gebondenheid op basis van bindmiddel	Hecht
Hoeveelheid (oppervlakte - dikte - aantal)	• 1,00 m ² - 0,40 cm - 1 stuk
Totaal volume	0,004 m ³
Eenvoudig bereikbaar	Ja
Bevestigingswijze	• Geklemd
Identificatiemethode	Vaststelling zonder monsternamen
Destructieve handeling voor identificatie	Nee
Opmerking	De hoeveelheid is een schatting.

Zorgvuldig beheren

- Zorg voor een veilig beheer. Vermijd het beschadigen van het asbestmateriaal. Controleer de toestand jaarlijks op wijzigingen.
