# Asbestinventarisatattest

Langestraat 68, 9300 Aalst

Attestnummer : 20260610-000318.000

Uitgegeven op : 10.06.2026

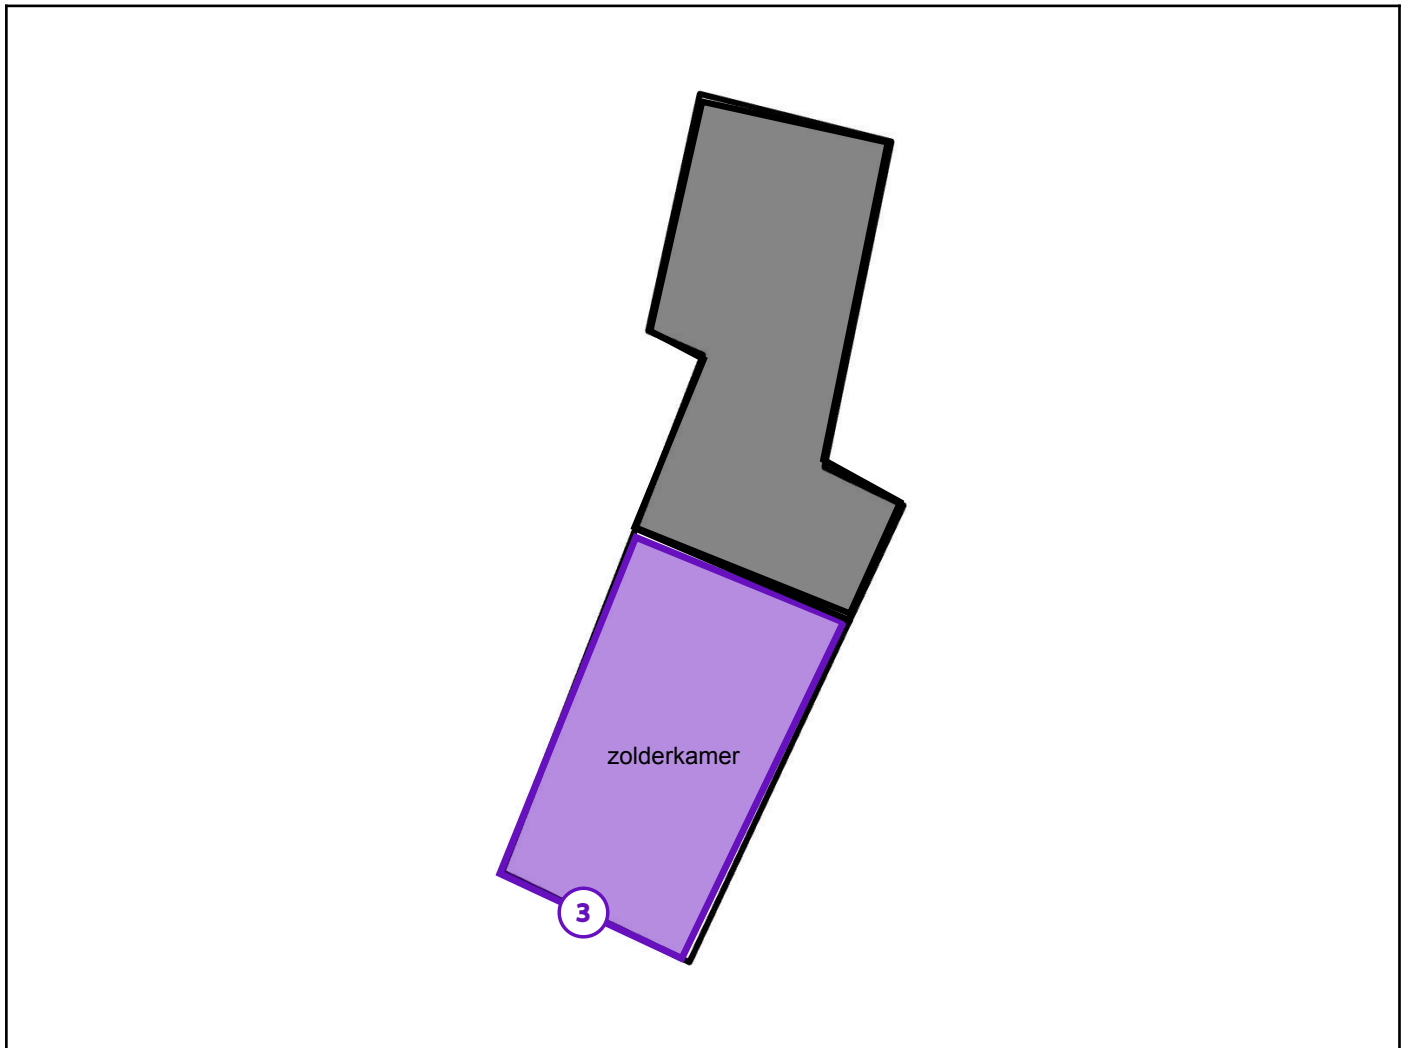
## Plan 1.7: Zolderkamer

| Beschrijving | Type | Actie |
|---|---|---|
| 3. Beperking inspectie onderdak woning | Beperking | - |

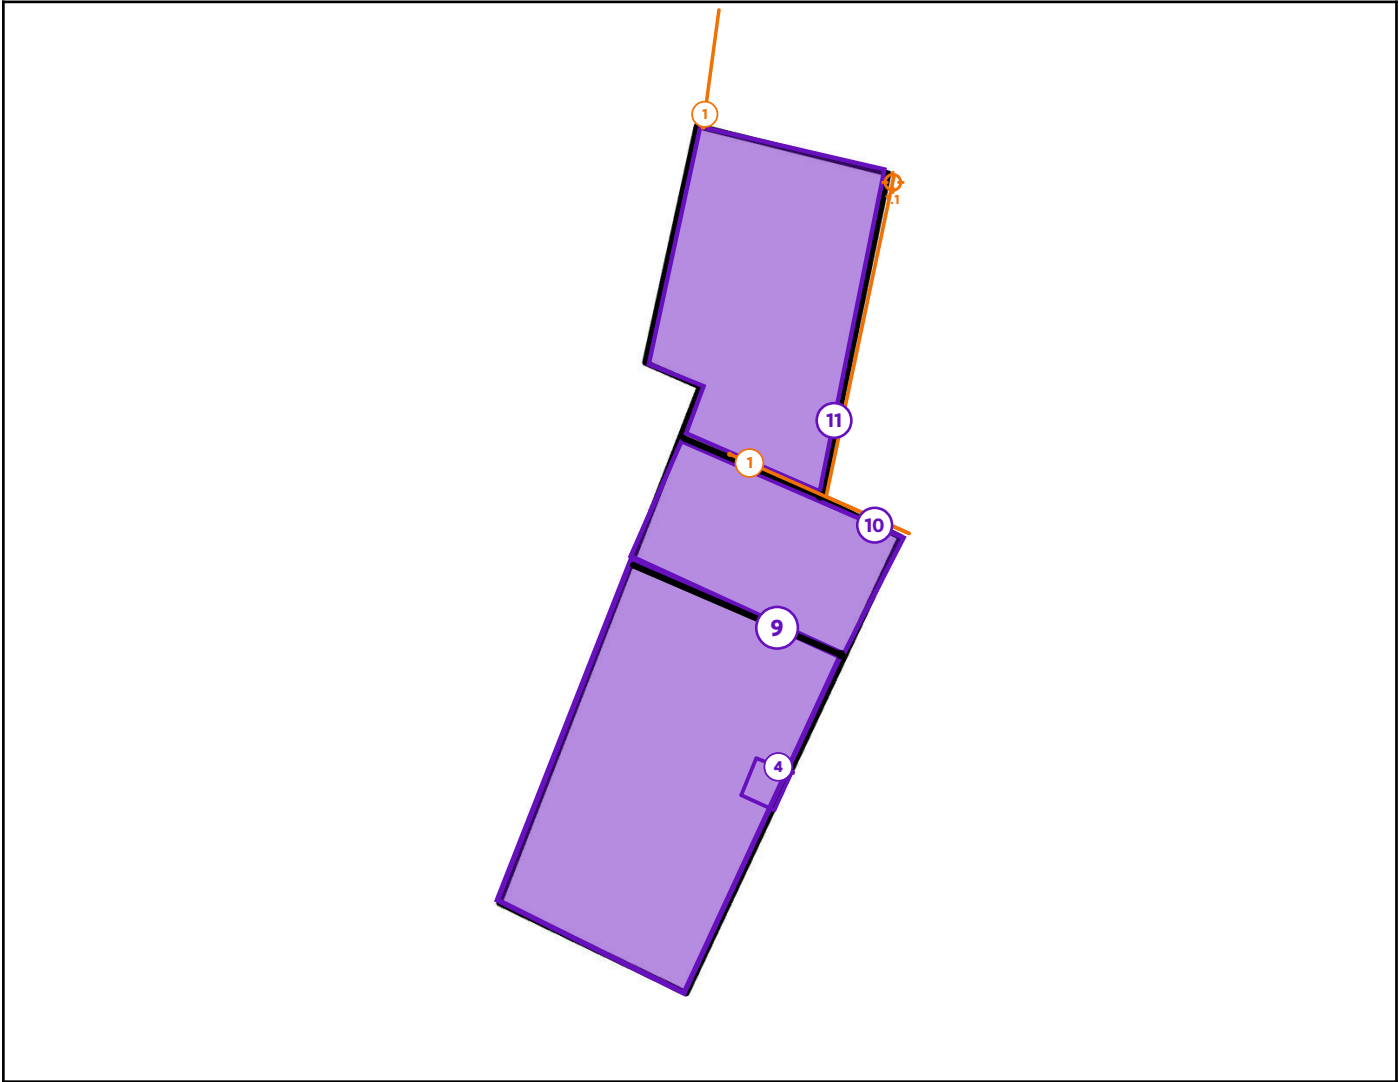
# Plan 1.8: Grondplan dak

| Beschrijving | Type | Actie |
|---|---|---|
| 1. Deksteen op gemene tuinmuur en plat dak | Asbestmateriaal | Verwijderen |
| 4. Beperking inspectie schoorsteen | Beperking | - |

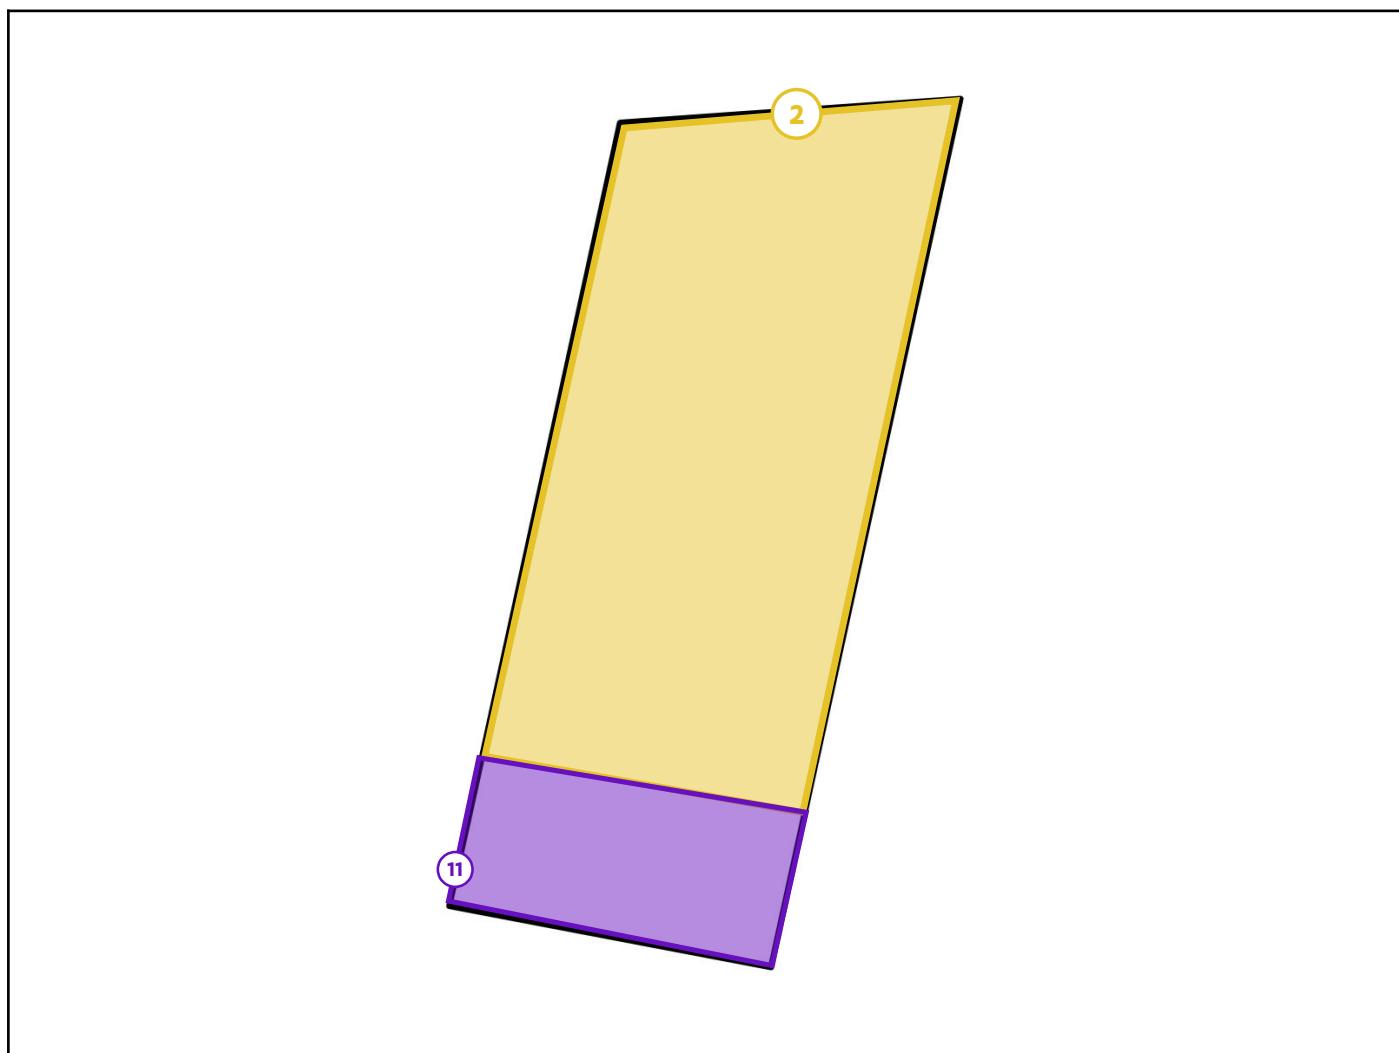
## Plan 2.1: Garage plan

| Beschrijving | Type | Actie |
|---|---|---|
| 2. Roofing plat dak garage - geen monstername mogelijk | Asbestmateriaal | Zorgvuldig beheren |

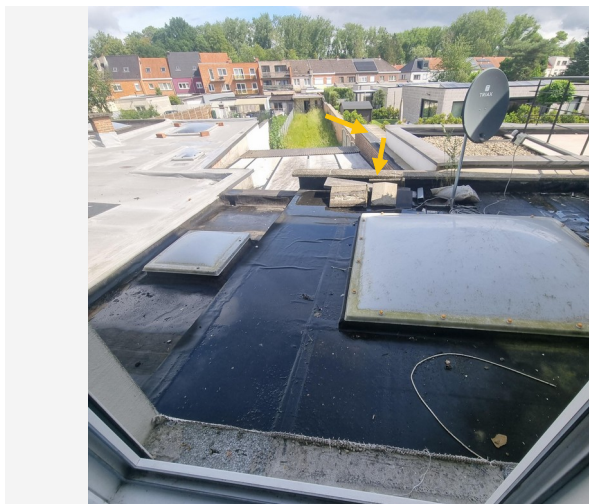
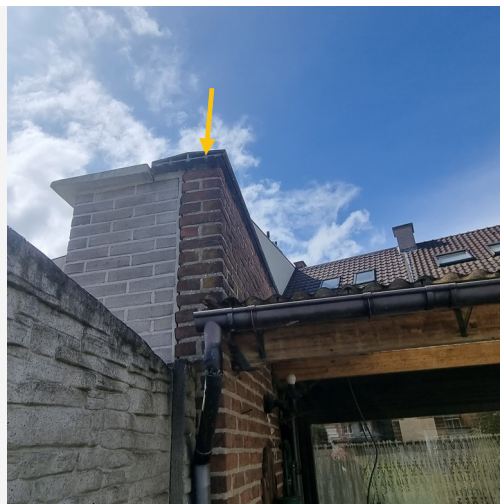
| Fiche 1: Deksteen op gemene tuinmuur en plat dak..... | 18 |

| Eindbeoordeling materiaalarisico | Verhoogd materiaalarisico en/of verhoogde kans op vezelvrijgave |

| Toestand van het materiaal | Matig beschadigd, matig verweerd |

| # | Type | Referentie | Resultaat |
|---|---|---|---|
| 1.1 | Puntmonster | MM03 | Chrysotiel |

| Asbestmateriaal | Deksteen, muurkap - Hol |
| Hoeveelheid (oppervlakte - dikte - aantal) | • 7,00 m <sup>2</sup> - 5,00 cm - 1 stuk |
| Opmerking | Er zijn holle dekstenen aanwezig op de gemene muur en op het platte dak. |

Verwijderen

- Zorg voor een veilig beheer. Vermijd het beschadigen van het asbestmateriaal. Controleer de toestand jaarlijks op wijzigingen.

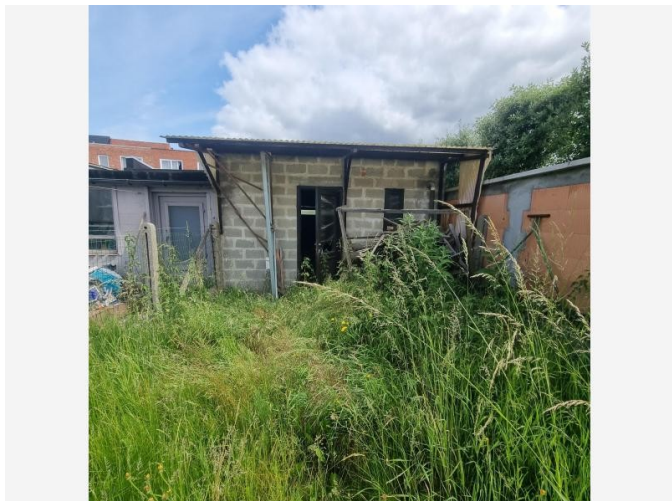
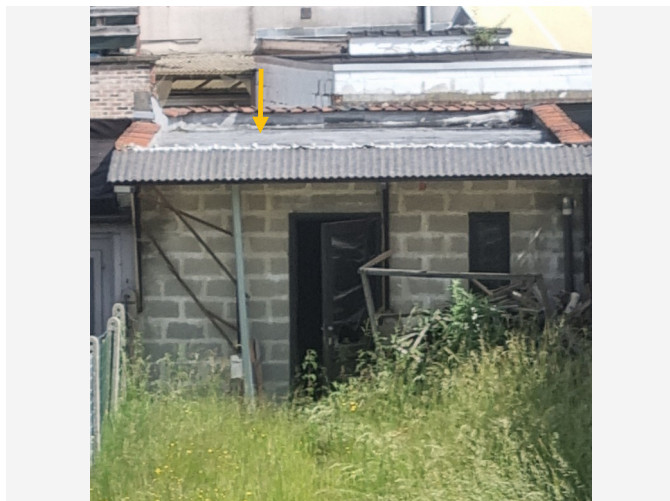
## Fiche 2: Roofing plat dak garage - geen monsternamen mogelijk

| Eindbeoordeling materiaalrisico | Laag materiaalrisico en/of verlaagde kans op vezelvrijgave |

| Toestand van het materiaal | Licht beschadigd, licht verweerd. Intacte calciumsilicaatplaat of materiaal met categorie 3-gebondenheid |

| Asbestmateriaal | Dak- en gevelbekleding - Roofing |
| Hoeveelheid (oppervlakte - aantal) | • 48,00 m <sup>2</sup> - 1 stuk |
| Identificatiemethode | <p>De asbestdeskundige beoordeelt het materiaal als asbestverdacht en dus asbesthoudend, en dit zonder monsternamen.</p> <p>Motivatie: Er is een onderzoeksbeperking die monsternamen verhindert.</p> |
| Opmerking | <p>Er is roofing aanwezig op het platte dak. De hoeveelheid is een indicatie en mag niet verder gebruikt worden als maatstaf. Roofing kan niet worden bestempeld als niet asbesthoudend zonder staalname. Tijdens het plaatsbezoek kon de roofing niet bemonsterd worden.</p> <p>Als de roofing wordt vernieuwd kan er eerst een staal genomen worden om na te gaan of het verdacht materiaal effectief asbesthoudend is. Vervolgens kan de aannemer met kennis van eenvoudige handeling het materiaal correct verhandelen.</p> |

Zorgvuldig beheren

- Zorg voor een veilig beheer. Vermijd het beschadigen van het asbestmateriaal. Controleer de toestand jaarlijks op wijzigingen.
- Voer bijkomende staalname(s) uit.

Zorg dat er allereerst een staalname wordt uitgevoerd tot op de draagstructuur om de volledige opbouw van het platte dak in kaart te brengen.

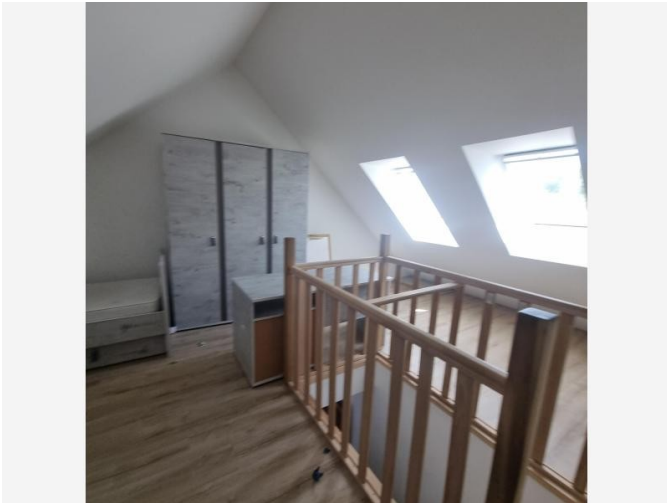
| Fiche 3: Beperking inspectie onderdak woning..... | 26 |

**Reden:** Er is geen volledige risicobeoordeling mogelijk

**Uitleg van de asbestdeskundige:** Het onderdak was niet zichtbaar langs de binnenkant aangezien de zolderkamer volledig afgewerkt was. Langs de buitenkant was het niet mogelijk om een dakpan op te tillen aangezien het dak voorzien is van metalen panelen.

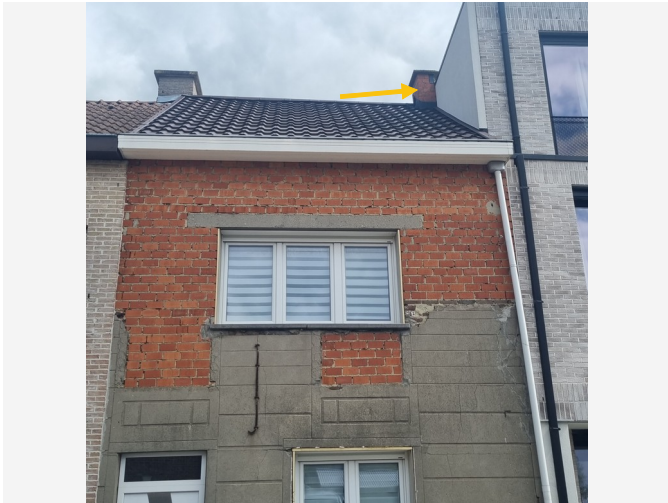
| Fiche 4: Beperking inspectie schoorsteen..... | 27 |

**Reden:** Het te onderzoeken materiaal situeert zich hoger dan 3,50 m te rekenen vanaf een veilige ondergrond

**Uitleg van de asbestdeskundige:** Het schoorsteen rookgaskanaal is niet te beoordelen. Het is niet zichtbaar of er een asbestverdacht rookgaskanaal aanwezig is in de schoorsteen. De binnenzijde van de schoorsteen is niet inspecteerbaar. Het is ook niet duidelijk of er mastiek of cementering aanwezig is in of rond de schoorsteen. Het is wel zo, gezien het bouwjaar van de woning, dat er mogelijks asbestverdachte materialen gebruikt werden in de schoorsteen, met als functie brandwerend. Dit kan bijvoorbeeld gaan over een asbestverdacht rookgaskanaal dat gebruikt werd in de schoorsteen. Wees extra aandachtig bij werken aan de schoorsteen om deze nader te inspecteren op asbestverdachte materialen.

| (Asbest)materiaal | Rookgaskanaal |
| Karakterisatie | Asbest (verdacht) |

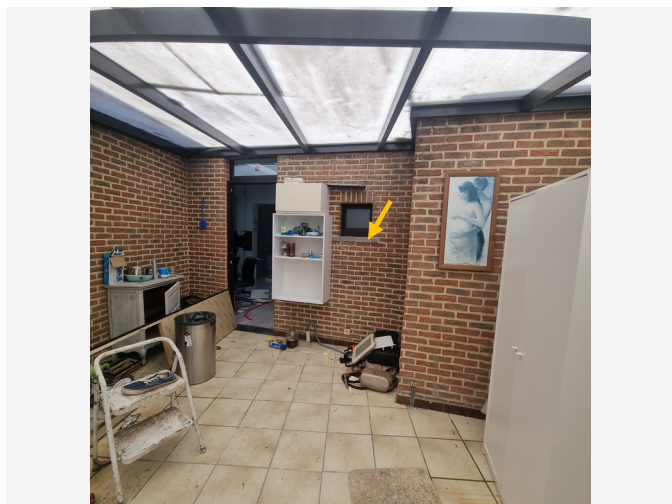
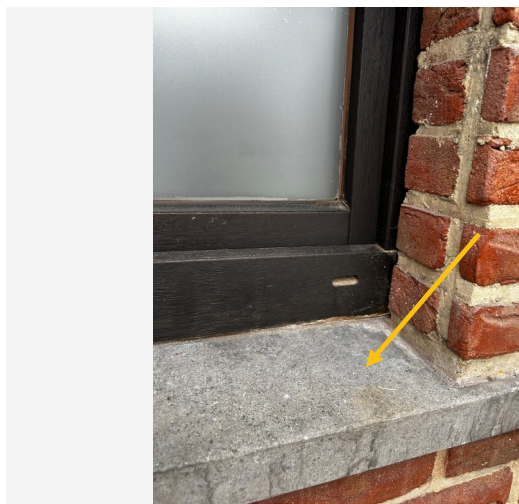
| Fiche 5: Geen verdachte vensterbanken..... | 29 |

Er zijn geen verdachte vensterbanken aanwezig op het inspectiegebied.

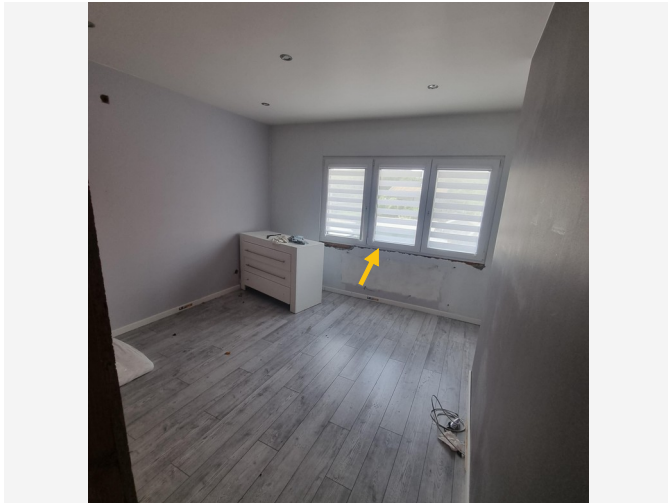
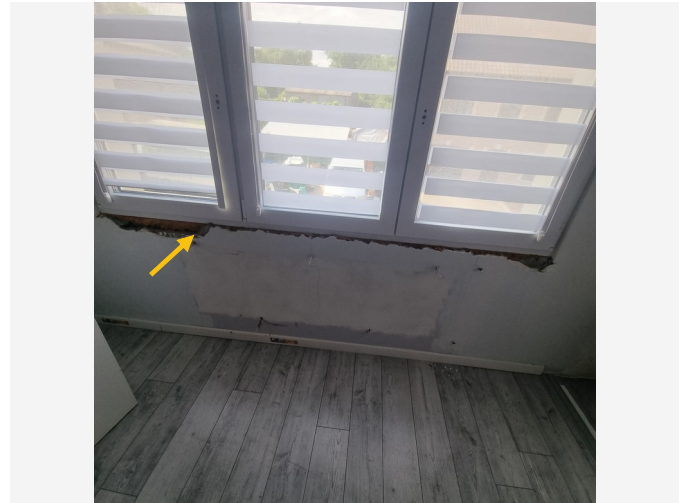
## Fiche 6: Pleisterwerk muren - wooneenheid

Geen asbest

| # | Type | Referentie | Resultaat |
|---|---|---|---|
| 6.1 | Mengmonster | MM01 | Geen asbest |

| Opmerking | <p>Volgens het inspectieprotocol is een monstername van het pleisterwerk verplicht om dit te identificeren als niet-asbesthoudend.</p> <p>Er was geen pleisterwerk aanwezig in volgende verplicht te bemonsteren ruimte:</p> <p>- de trappenhal</p> <p>Er was geen stookplaats in de woning, waardoor ook hier geen staal genomen kon worden.</p> <p>De vermelde oppervlaktes en volumes betreffen een beredeneerde schatting. Er worden geen rechten verleend aan deze oppervlaktes/volumes. De dikte is een schatting die voorkomt uit de monsterplaatsen en is daarom niet altijd representatief.</p> |

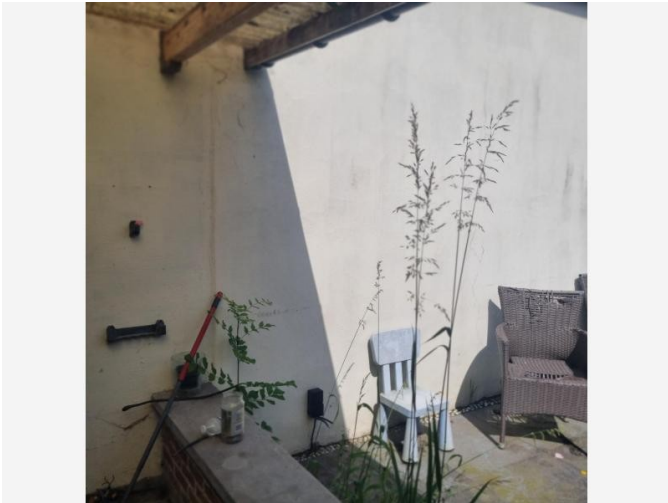
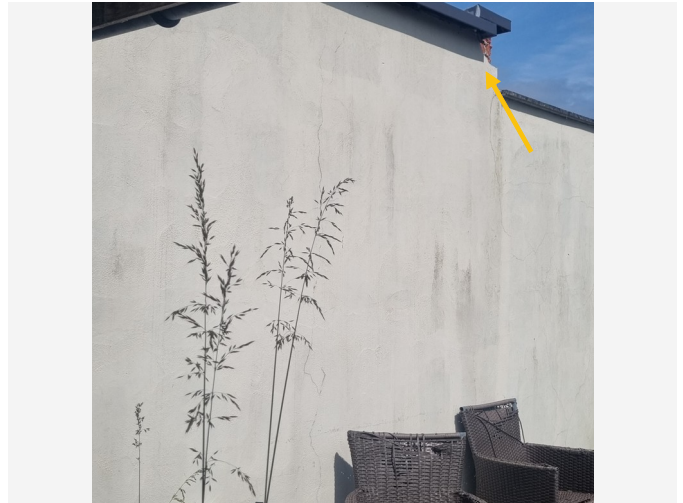
## Fiche 7: Cementage tuinmuur links

Geen asbest

| # | Type | Referentie | Resultaat |
|---|---|---|---|
| 7.1 | Mengmonster | MM04 | Geen asbest |

| Opmerking | Er was een cementage smeerlaag aanwezig tegen de linkergevel. |

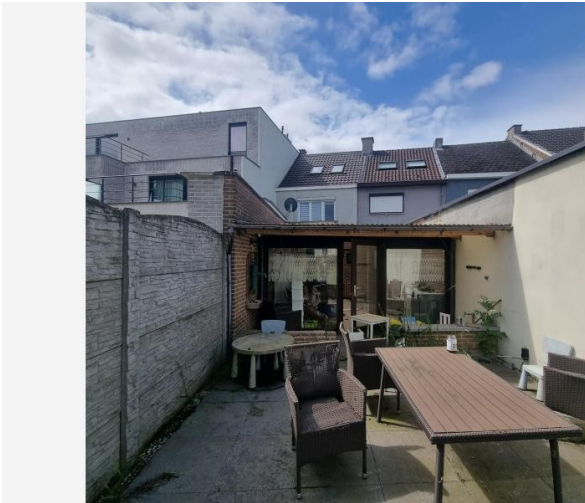
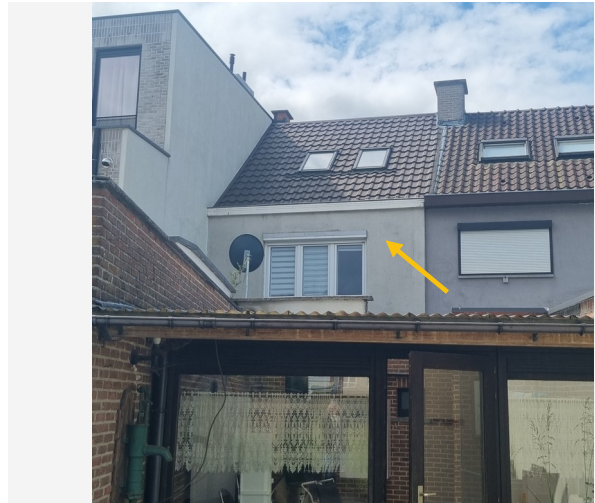
## Fiche 8: Crepi achtergevel 1ste verdiep

Geen asbest

| # | Type | Referentie | Resultaat |
|---|---|---|---|
| 8.1 | Mengmonster | MM02 | Geen asbest |
