Asbestinventarisatetest

Hogeweg 53, 3800 Sint-Truiden

Attestnummer : 20240116-000207.000

Uitgegeven op : 16.01.2024

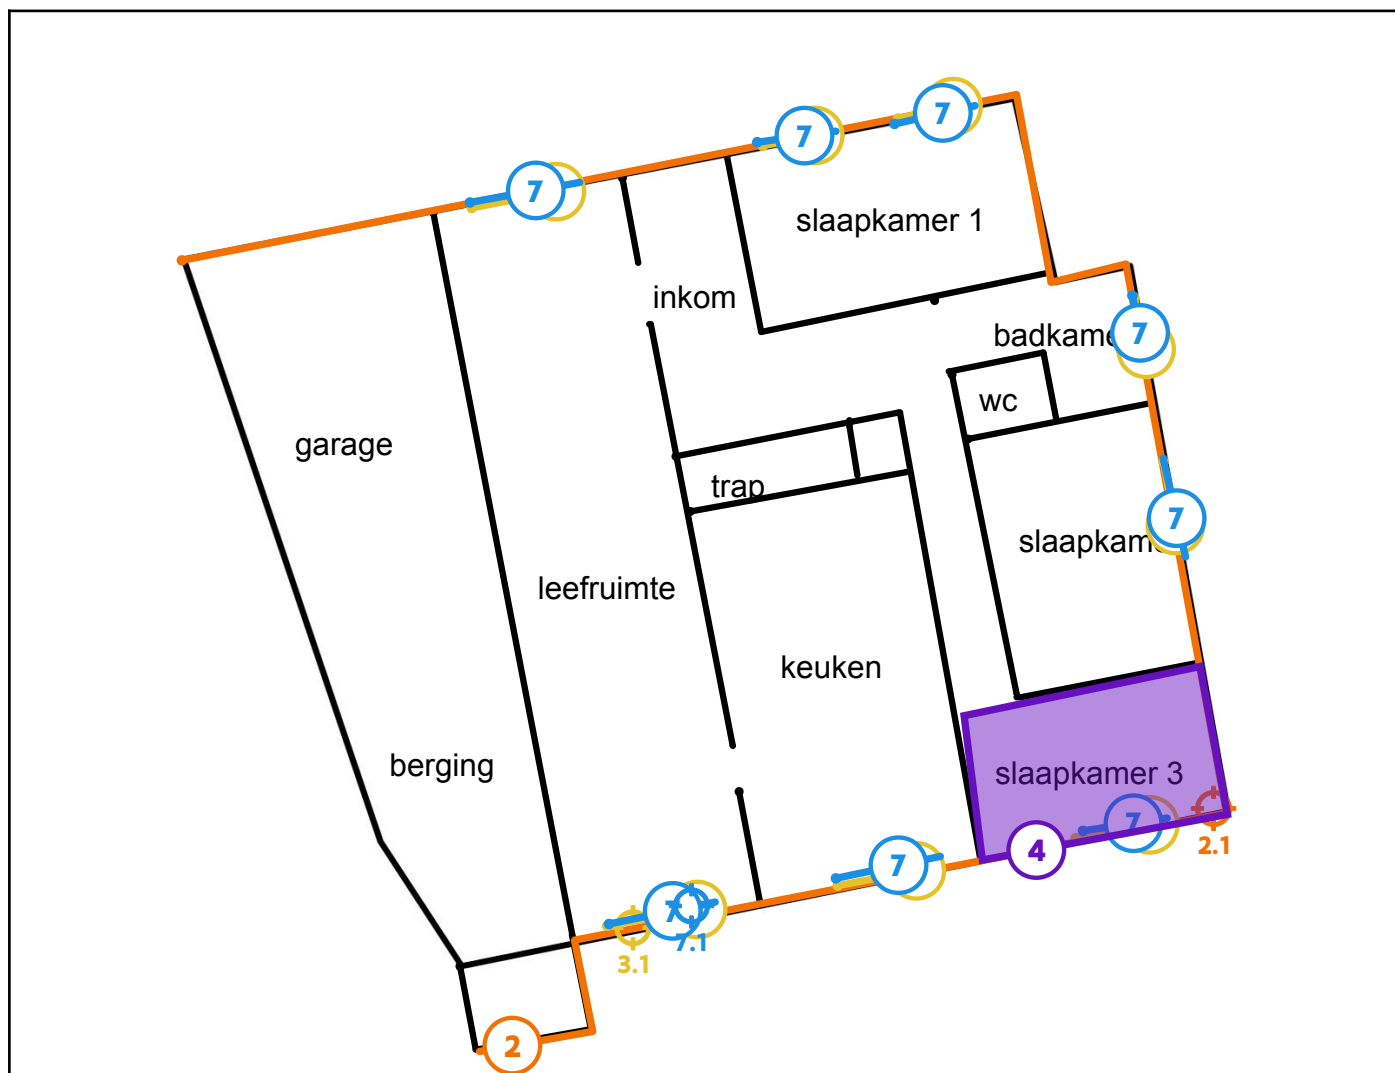
Plan 1.1: Hoofgebouw plan gelijkvloers

Beschrijving	Type	Actie
2. beplating gevel woning en garage	Asbestmateriaal	Verwijderen
2.1 Code: beplating menuiserie	Mengmonster	-
3. massal venstertabletten binnen	Asbestmateriaal	Zorgvuldig beheren
3.1 Code: massal tablet	Puntmonster	-
4. vloerzeil slpk 3	Advies	-
7. stopverf ramen	Geen asbest	-

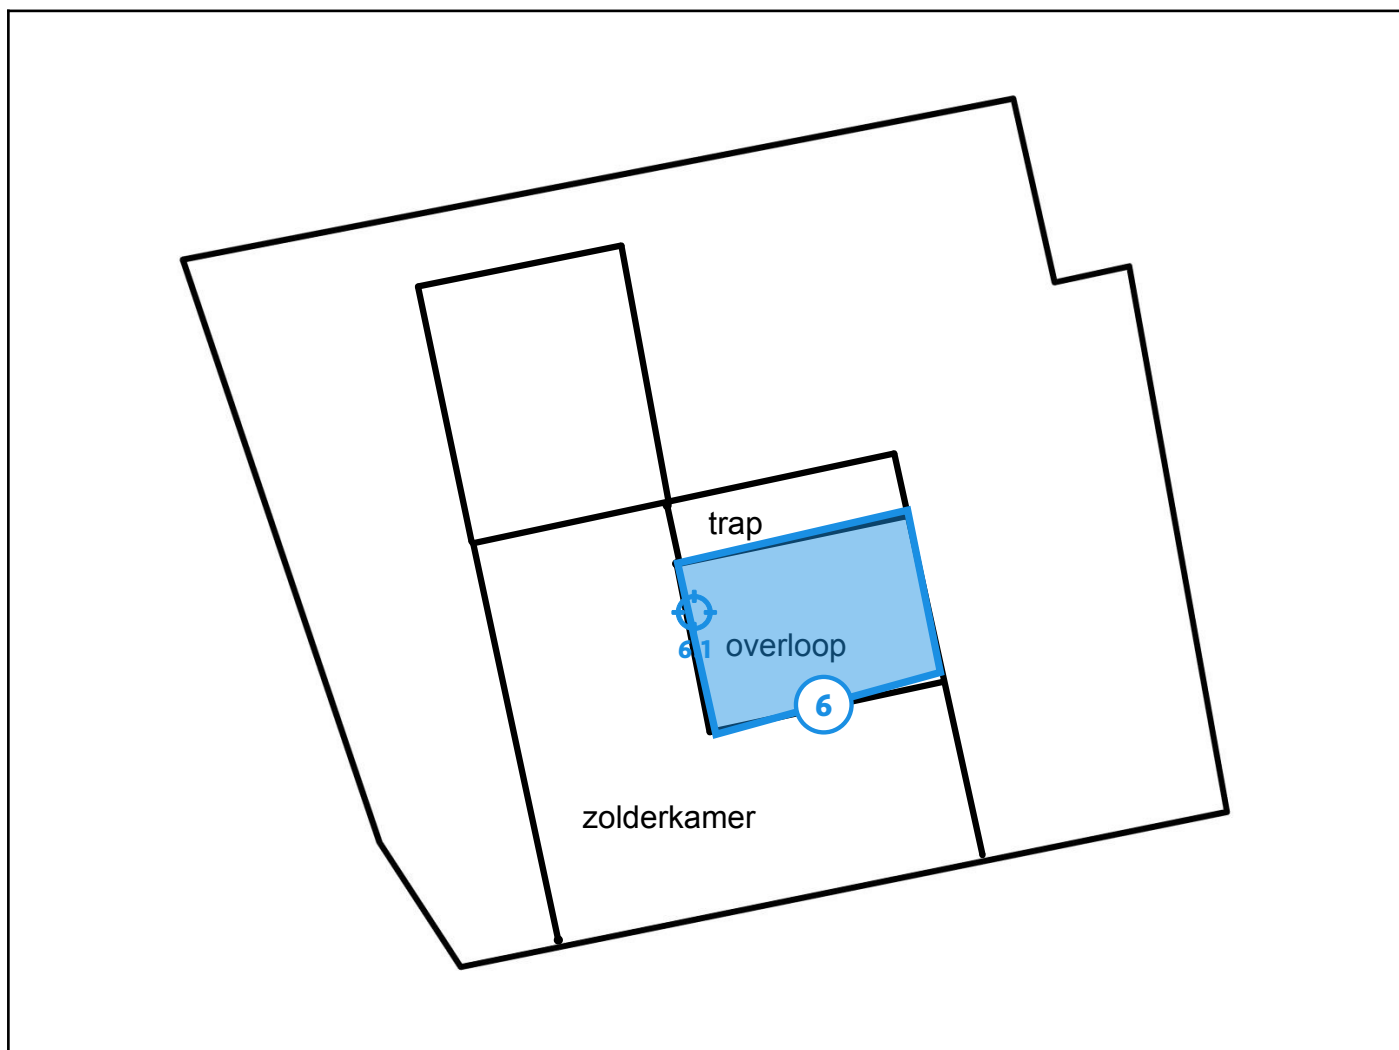
Plan 1.2: Hoofdgebouw plan

Beschrijving	Type	Actie
6. vloerzeil overloop	Geen asbest	-
6.1 Code: vloerzeil overloop	Puntmonster	-

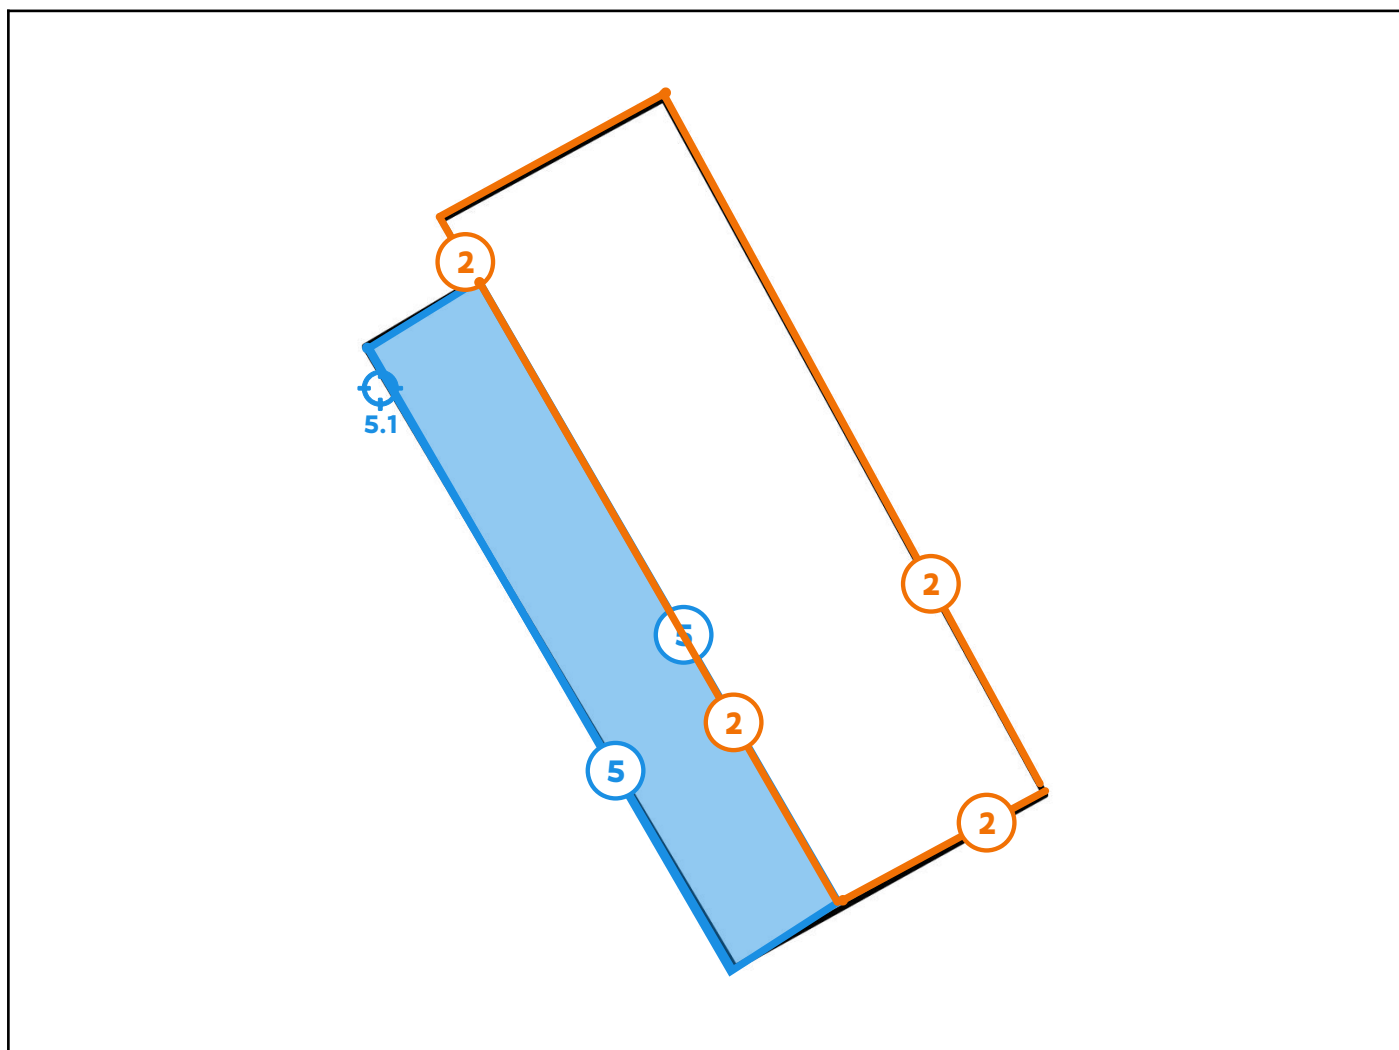
Plan 2.1: garage

Beschrijving	Type	Actie
2. beplating gevel woning en garage	Asbestmateriaal	Verwijderen
5. roofing golfplaten garage	Geen asbest	-
5.1 Code: roofing golfplaat	Puntmonster	-

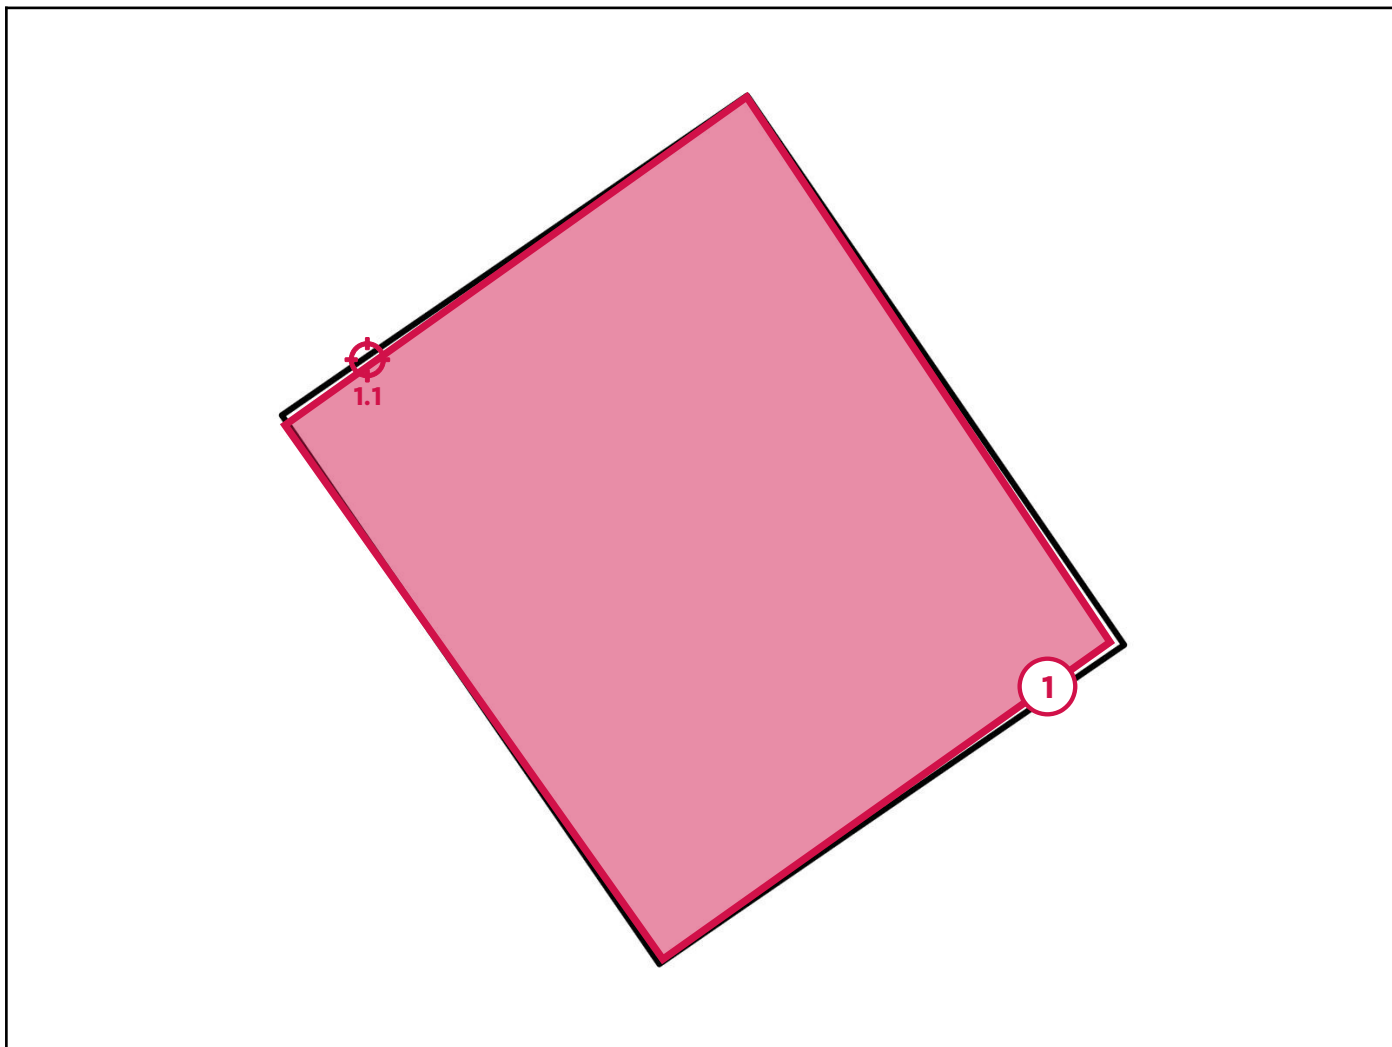
Plan 3.1: Bijgebouw plan

Beschrijving	Type	Actie
1. vloerzeil tuinhuis	Asbestmateriaal	Dringend verwijderen
1.1 Code: vloerzeil tuinhuis	Puntmonster	-

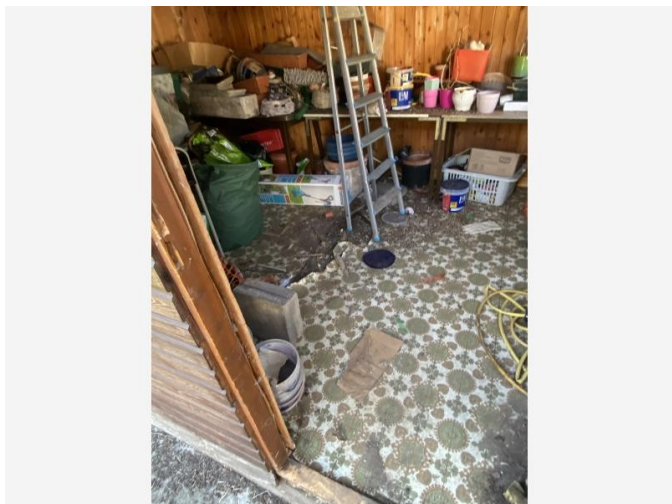
Het asbestmateriaal valt onder de mijlpaal van 2034.

Dringend verwijderen

- Hermetische zone (erkend asbestverwijderaar)
vezels zijn niet hecht gebonden en komen bij de minste verstoring vrij

Eindbeoordeling materiaalrisico	Hoog materiaalrisico en/of hoge kans op vezelvrijgave
---------------------------------	---

Gebondenheid	Categorie 2: niet-hechtgebonden met matrix
Asbestsoort (vezeltype)	Alleen chrysotiel
Asbestconcentratie	Hoog ($\geq 50\%$)
Afschermingsgraad van het gehele materiaal	Geheel of deels (ook) vrij aan de binnenlucht
Toestand van het materiaal	Zwaar beschadigd, zwaar verweerd

#	Type	Referentie	Resultaat
1.1	Puntmonster	vloerzeil tuinhuis	Chrysotiel

Beschrijving	vloerzeil tuinhuis
Omgeving	Binnen
Primaire drager	Vloer
Asbestmateriaal	Prefab - afwerking - Vloerzeil
Bindmiddel van asbestmateriaal	Karton - papier - viltachtig
Gebondenheid op basis van bindmiddel	Niet-hechtgebonden
Hoeveelheid (oppervlakte - aantal)	• 15,00 m ² - 1 stuk

- Zorg voor een veilig beheer. Vermijd het beschadigen van het asbestmateriaal. Controleer de toestand jaarlijks op wijzigingen.
- Zorg voor een veilig beheer en verwijder dit asbestmateriaal wanneer het bij werken eenvoudig bereikbaar wordt. Controleer de toestand jaarlijks op wijzigingen.
- Verwijder dit asbestmateriaal zo snel mogelijk. Volg de toestand goed op.

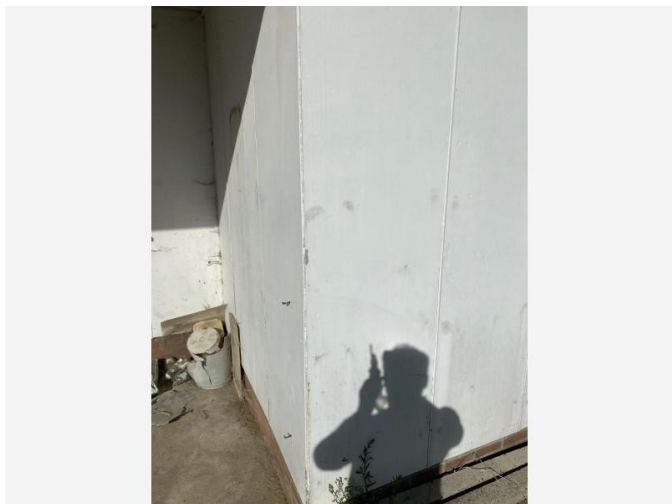
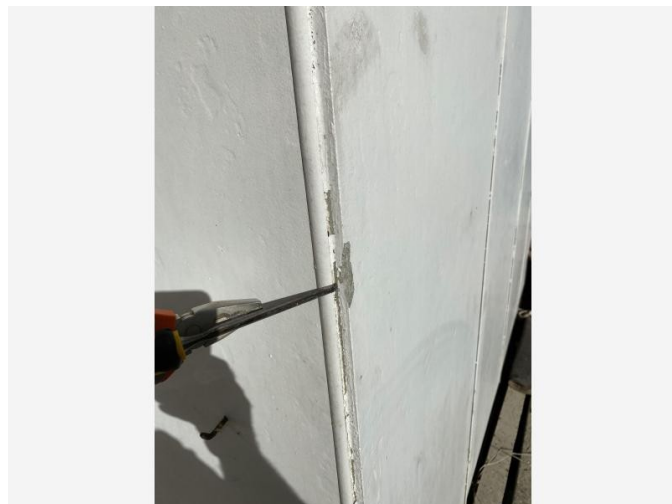
Het asbestmateriaal valt onder de mijlpaal van 2040.

Verwijderen

Eindbeoordeling materiaalrisico	Verhoogd materiaalrisico en/of verhoogde kans op vezelvrijgave
---------------------------------	--

Gebondenheid	Categorie 1: hechtgebonden in oorsprong
Asbestsoort (vezeltype)	Crocidoliet aanwezig
Asbestconcentratie	Laag (< 50%)
Afschermingsgraad van het gehele materiaal	Geheel of deels vrij aan de buitenlucht
Toestand van het materiaal	Matig beschadigd, matig verweerd

#	Type	Referentie	Resultaat
2.1	Mengmonster	beplating menuiserite	Chrysotiel, Crocidoliet

Beschrijving	beplating gevel woning en garage
Omgeving	Buiten
Primaire drager	Wand buitenschil
Asbestmateriaal	Plaat, paneel, tablet - Type Menuiserite

- Zorg voor een veilig beheer. Vermijd het beschadigen van het asbestmateriaal. Controleer de toestand jaarlijks op wijzigingen.
- Zorg voor een veilig beheer en verwijder dit asbestmateriaal wanneer het bij werken eenvoudig bereikbaar wordt. Controleer de toestand jaarlijks op wijzigingen.
- Hemelwater dat afspoelt van asbestcement daken of gevels kan asbestdeeltjes bevatten. Gebruik het enkel voor gesloten circuits (bv. spoelen toiletten). Reinig na het vervangen van het dak of de gevel de dakgoten en regenwaterput of -ton om asbesthoudend sediment of slib te verwijderen

- Eenvoudige handelingen: mag via doe-het-zelf of door werknemer(s) met opleidingsattest eenvoudige handelingen mits gebruik van pbm's en afvoer naar erkend verwerker

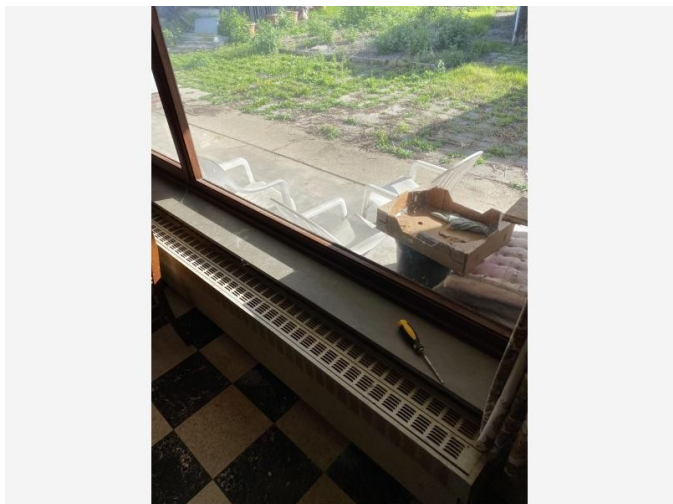
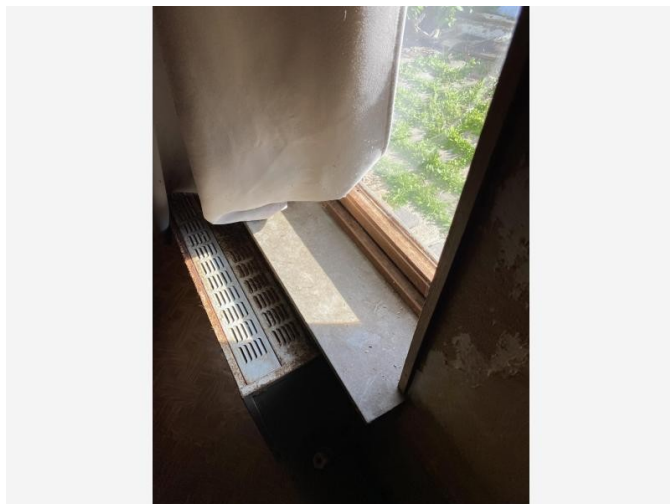
Het asbestmateriaal valt onder de mijlpaal van 2040.

Zorgvuldig beheren

Eindbeoordeling materiaalrisico	Laag materiaalrisico en/of verlaagde kans op vezelvrijgave
---------------------------------	--

Gebondenheid	Categorie 1: hechtgebonden in oorsprong
Asbestsoort (vezeltype)	Alleen chrysotiel
Asbestconcentratie	Laag (< 50%)
Afschermingsgraad van het gehele materiaal	Geheel of deels (ook) vrij aan de binnenlucht
Toestand van het materiaal	Licht beschadigd, licht verweerd. Intact materiaal type Pical – asbestboard of categorie III 'gebondenheid'

#	Type	Referentie	Resultaat
3.1	Puntmonster	massal tablet	Chrysotiel

Beschrijving	massal venstertabletten binnen
Omgeving	Binnen
Primaire drager	Wandopening verticaal (raam, deur, ...)
Asbestmateriaal	Plaat, paneel, tablet - Type Massal
Bindmiddel van asbestmateriaal	Cement
Gebondenheid op basis van bindmiddel	Hecht
Hoeveelheid (oppervlakte - dikte - aantal)	• 2,00 m ² - 2,00 cm - 1 stuk

- Zorg voor een veilig beheer. Vermijd het beschadigen van het asbestmateriaal. Controleer de toestand jaarlijks op wijzigingen.
- Zorg voor een veilig beheer en verwijder dit asbestmateriaal wanneer het bij werken eenvoudig bereikbaar wordt. Controleer de toestand jaarlijks op wijzigingen.

- Eenvoudige handelingen: mag via doe-het-zelf of door werknemer(s) met opleidingsattest eenvoudige handelingen mits gebruik van pbm's en afvoer naar erkend verwerker

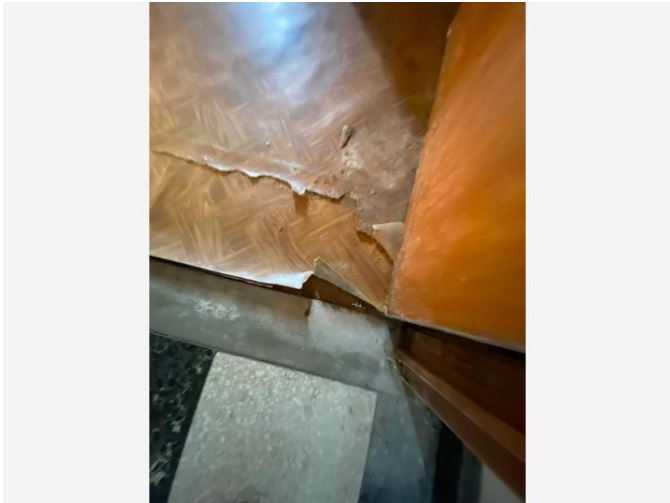
Vrije foto

dit vloerzeil is niet asbestverdacht

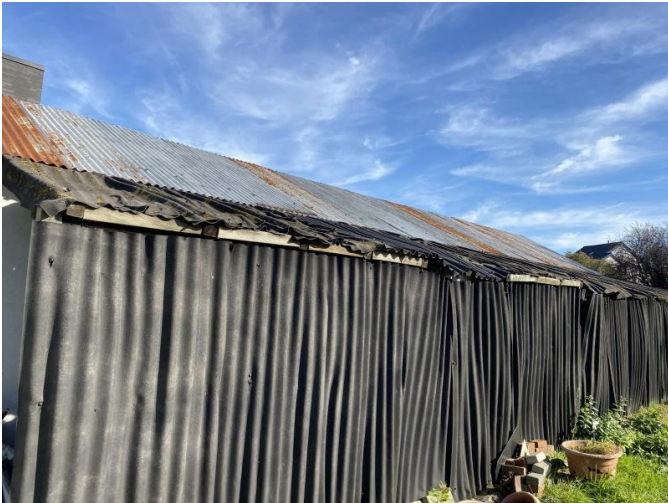
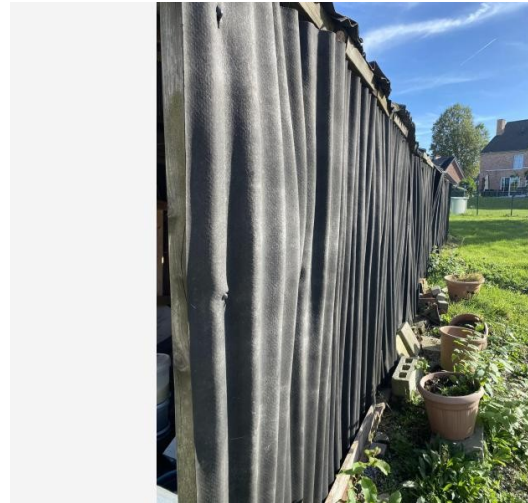
Fiche 5: roofing golfplaten garage

Geen asbest

#	Type	Referentie	Resultaat
5.1	Puntmonster	roofing golfplaat	Geen asbest

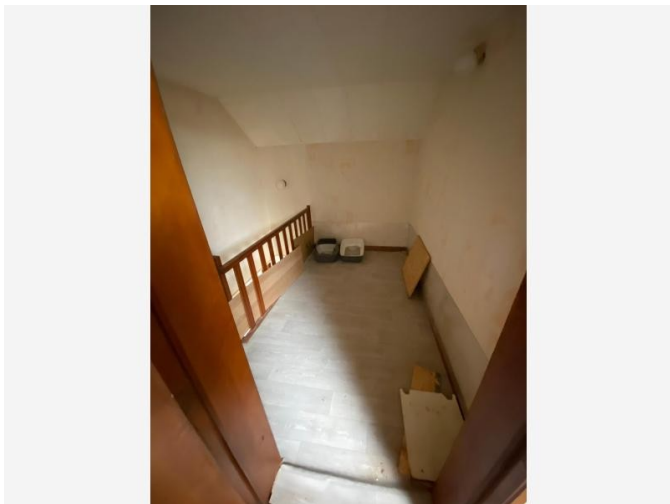
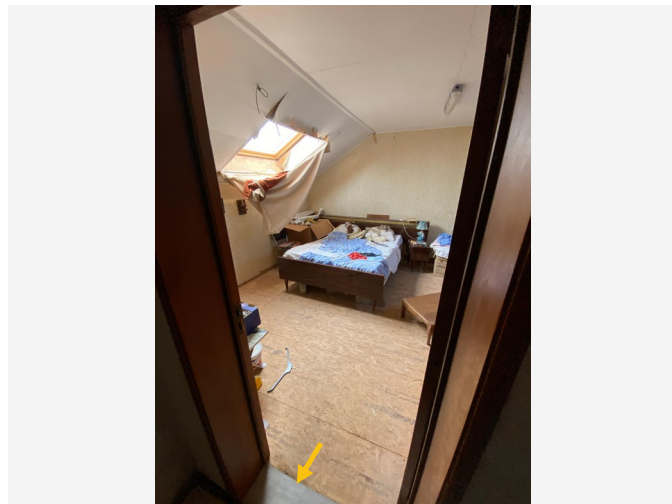
Fiche 6: vloerzeil overloop

Geen asbest

#	Type	Referentie	Resultaat
6.1	Puntmonster	vloerzeil overloop	Geen asbest

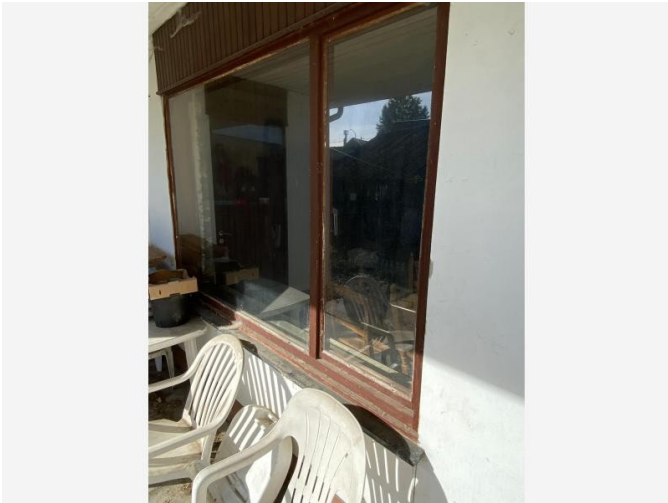
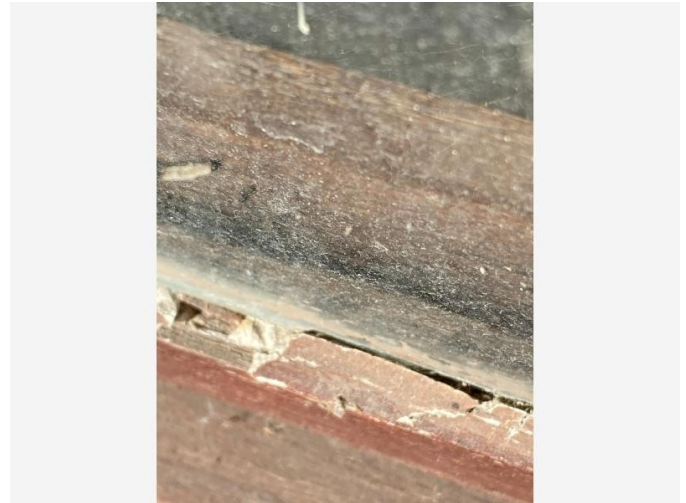
Geen asbest

#	Type	Referentie	Resultaat
7.1	Mengmonster	stopverf ramen	Geen asbest
