Asbestinventarisatetest

Engelbamp 124, 3800 Sint-Truiden

Attestnummer : 20241223-000297.000

Zone 1: Hoofdgebouw

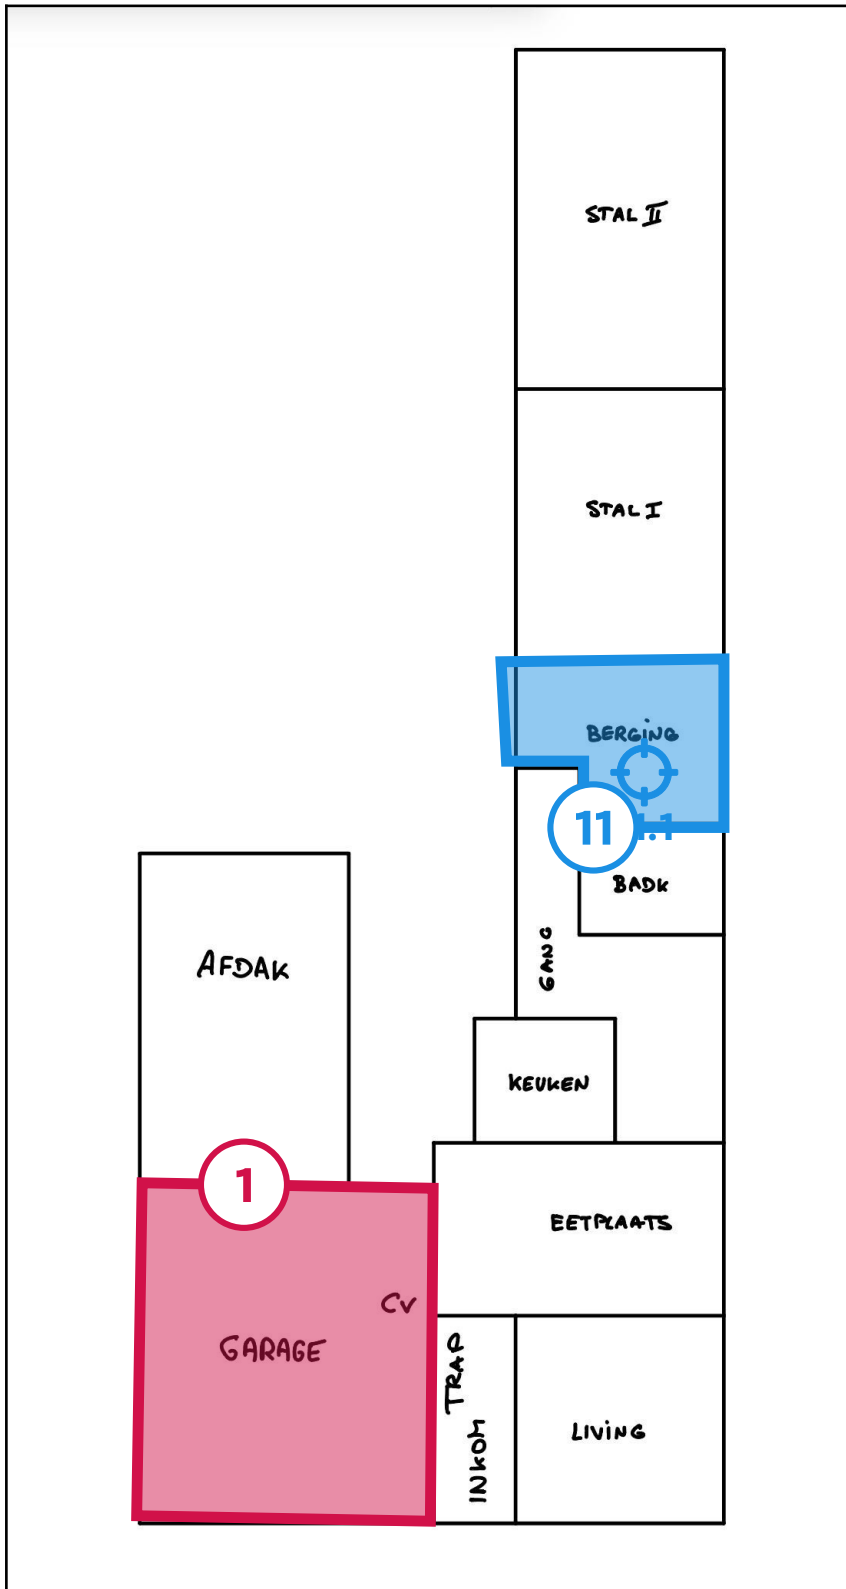
Plan 1.1: Gv - vloer

1. Golfplaten dak (deels ingestort)	Asbestmateriaal	Dringend verwijderen
11. Vloerbekleding berging	Geen asbest	-
11.1 Code: 3	Puntmonster	-

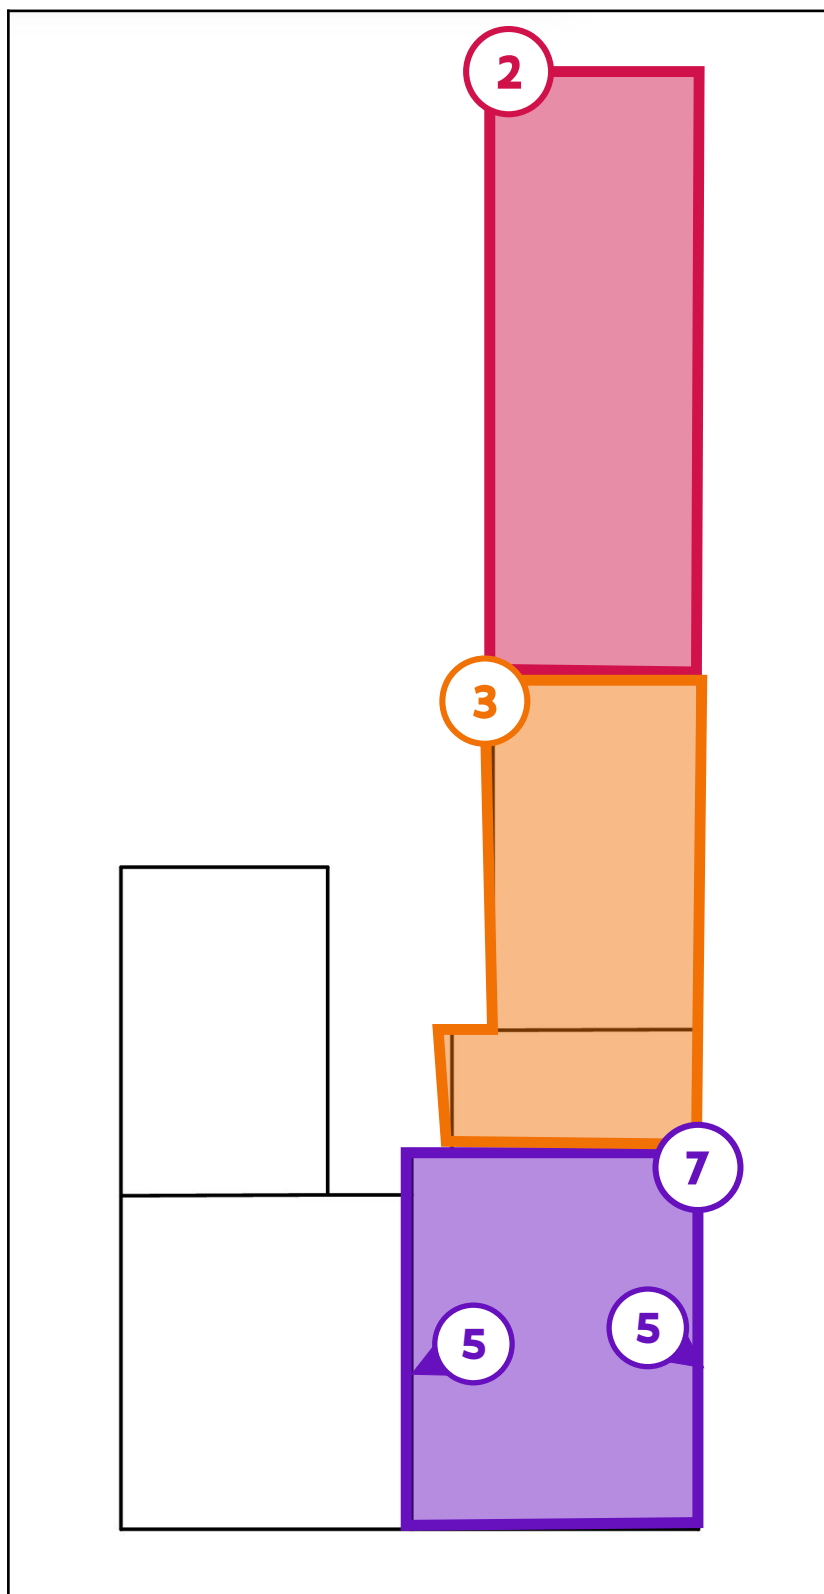
Plan 1.8: Dak

2. Golfplaten dak (in contact met binnenomgeving)	Asbestmateriaal	Dringend verwijderen
3. Golfplaten dak (geen contact met binnenomgeving)	Asbestmateriaal	Verwijderen
5. Geen inspectie mogelijk van de binnenzijde van de schouw	Beperking	-
7. Geen asbesthoudend onderdak	Advies	-

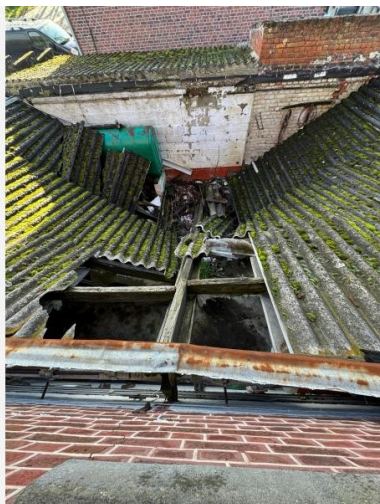
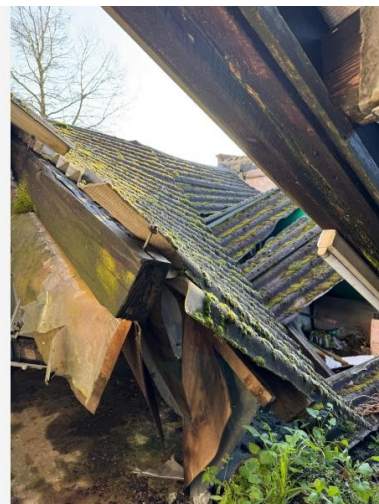
- Eenvoudige handelingen: mag via doe-het-zelf of door werknemer(s) met opleidingsattest eenvoudige handelingen
De golfplaten hebben nog hun bindingssterkte en kunnen in hun geheel worden verwijderd. Sommige golfplaten zijn losgekomen en liggen in grote fragmenten op vloer.

Eindbeoordeling materiaalrisico	Hoog materiaalrisico en/of hoge kans op vezelvrijgave
---------------------------------	-------------------------------------------------------

Gebondenheid	Categorie 1: hechtgebonden in oorsprong
Asbestsoort (vezeltype)	Crocidoliet aanwezig
Asbestconcentratie	Laag (< 50%)
Afschermingsgraad van het gehele materiaal	Geheel of deels vrij aan de buitenlucht
Toestand van het materiaal	Zwaar beschadigd, zwaar verweerd

Beschrijving	Golfplaten dak (deels ingestort)
Omgeving	Buiten
Primaire drager	Schuin dak
Asbestmateriaal	Dak- en gevelbekleding - Golfplaat
Bindmiddel van asbestmateriaal	Cement
Gebondenheid op basis van bindmiddel	Hecht
Hoeveelheid (oppervlakte - aantal)	<ul style="list-style-type: none">• 60,00 m² - 1 stuk
Totale oppervlakte	60,00 m ²
Eenvoudig bereikbaar	Ja
Bevestigingswijze	<ul style="list-style-type: none">• Geschroefd
Identificatiemethode	Vaststelling zonder monsternamen
Destructieve handeling voor identificatie	Nee

Dringend verwijderen

- Verwijder dit asbestmateriaal zo snel mogelijk. Volg de toestand goed op.

Het materiaal dient verwijderd te worden conform de bepalingen van de Codex over het welzijn op het werk, Boek VI, Titel 3 (het KB asbest van 16 03 2006).

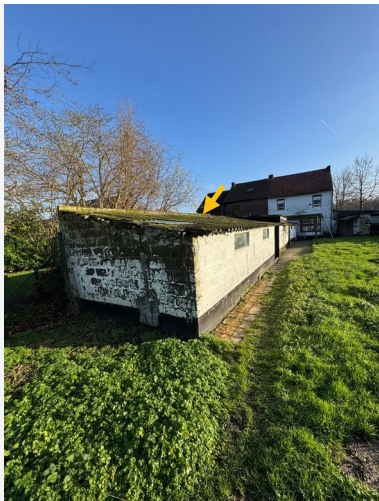
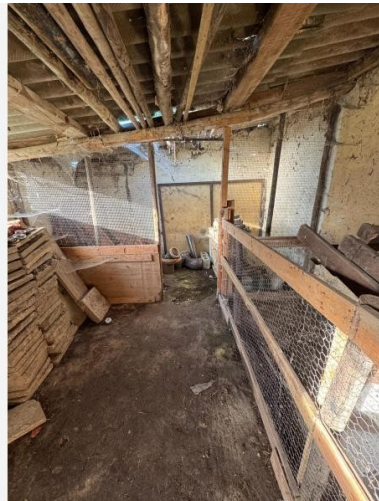
Fiche 2: Golfplaten dak (in contact met binnenomgeving)

Eindbeoordeling materiaalrisico	Hoog materiaalrisico en/of hoge kans op vezelvrijgave
---------------------------------	-------------------------------------------------------

Gebondenheid	Categorie 1: hechtgebonden in oorsprong
Asbestsoort (vezeltype)	Crocidoliet aanwezig
Asbestconcentratie	Laag (< 50%)
Afschermingsgraad van het gehele materiaal	Geheel of deels (ook) vrij aan de binnenlucht
Toestand van het materiaal	Matig beschadigd, matig verweerd

Beschrijving	Golfplaten dak (in contact met binnenomgeving)
Omgeving	Grenst aan binnen- en buitenlucht
Primaire drager	Schuin dak
Asbestmateriaal	Dak- en gevelbekleding - Golfplaat
Bindmiddel van asbestmateriaal	Cement
Gebondenheid op basis van bindmiddel	Hecht
Hoeveelheid (oppervlakte - aantal)	<ul style="list-style-type: none">• 75,00 m² - 1 stuk
Totale oppervlakte	75,00 m ²
Eenvoudig bereikbaar	Ja
Bevestigingswijze	<ul style="list-style-type: none">• Geschroefd
Identificatiemethode	Vaststelling zonder monsternamen
Destructieve handeling voor identificatie	Nee

Dringend verwijderen

- Vervang de golfplaten door asbestvrije platen

- Eenvoudige handelingen: mag via doe-het-zelf of door werknemer(s) met opleidingsattest eenvoudige handelingen
De golfplaten hebben nog hun bindingssterkte en kunnen in hun geheel worden verwijderd.

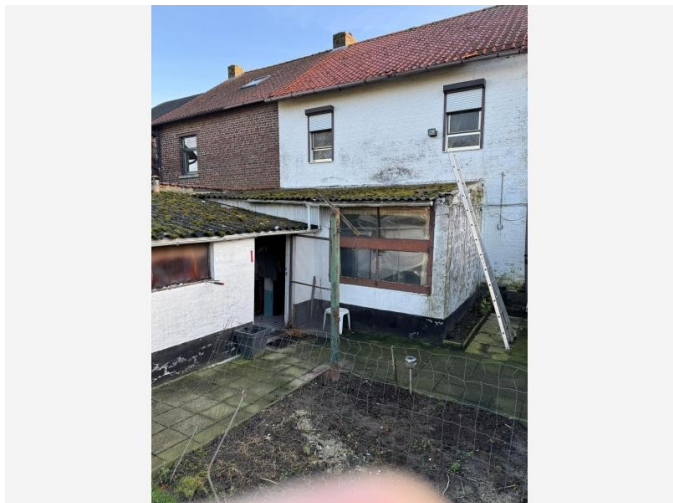
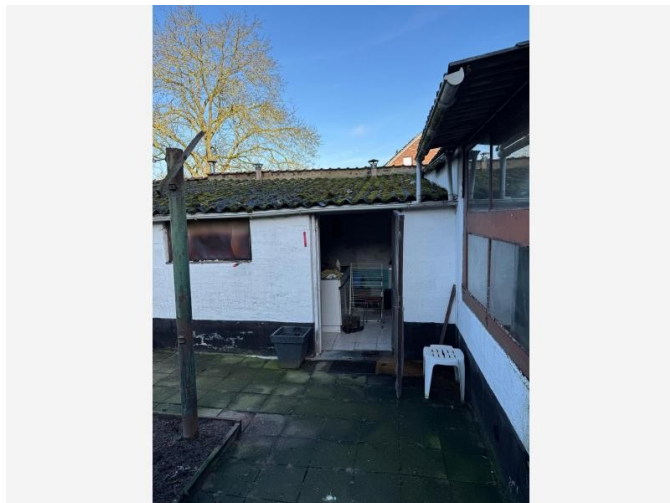
Fiche 3: Golfplaten dak (geen contact met binnenomgeving)

Eindbeoordeling materiaalrisico	Verhoogd materiaalrisico en/of verhoogde kans op vezelvrijgave
---------------------------------	----------------------------------------------------------------

Gebondenheid	Categorie 1: hechtgebonden in oorsprong
Asbestsoort (vezeltype)	Crocidoliet aanwezig
Asbestconcentratie	Laag (< 50%)
Afschermingsgraad van het gehele materiaal	Geheel of deels vrij aan de buitenlucht
Toestand van het materiaal	Matig beschadigd, matig verweerd

Beschrijving	Golfplaten dak (geen contact met binnenomgeving)
Omgeving	Buiten
Primaire drager	Schuin dak
Asbestmateriaal	Dak- en gevelbekleding - Golfplaat
Bindmiddel van asbestmateriaal	Cement
Gebondenheid op basis van bindmiddel	Hecht
Hoeveelheid (oppervlakte - aantal)	<ul style="list-style-type: none">• 50,00 m² - 1 stuk
Totale oppervlakte	50,00 m ²
Eenvoudig bereikbaar	Ja
Bevestigingswijze	<ul style="list-style-type: none">• Geschroefd
Identificatiemethode	Vaststelling zonder monsternamen
Destructieve handeling voor identificatie	Nee

Verwijderen

- Vervang de golfplaten door asbestvrije platen

- Eenvoudige handelingen: mag via doe-het-zelf of door werknemer(s) met opleidingsattest eenvoudige handelingen
De golfplaten hebben nog hun bindingssterkte en kunnen in hun geheel worden verwijderd.

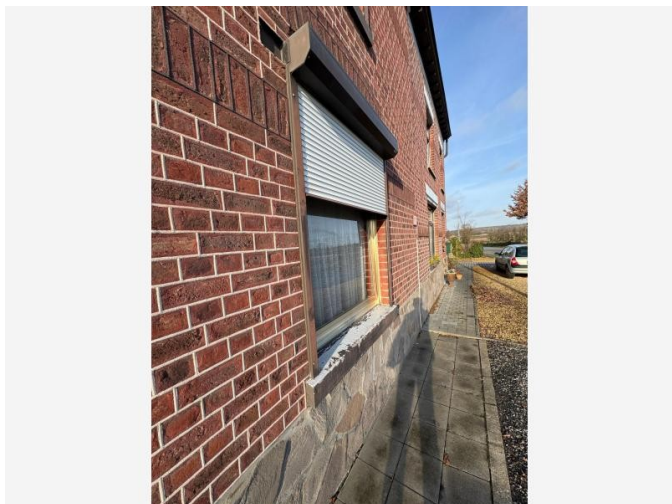
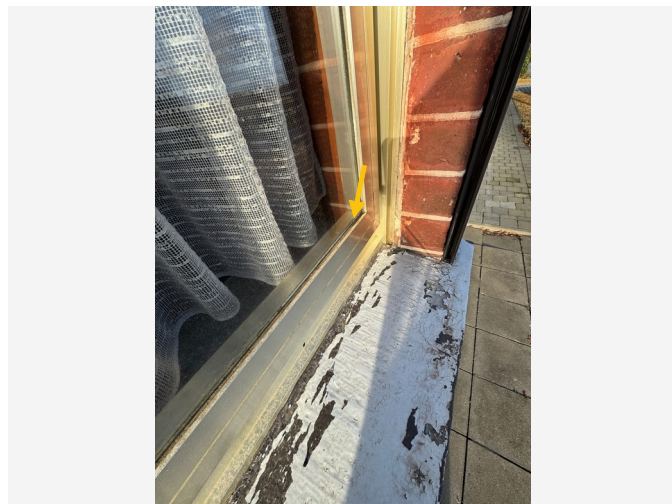
Eindbeoordeling materiaalrisico	Laag materiaalrisico en/of verlaagde kans op vezelvrijgave
---------------------------------	------------------------------------------------------------

Gebondenheid	Categorie 1: hechtgebonden in oorsprong
Asbestsoort (vezeltype)	Amfibool aanwezig, uitgezonderd crocidoliet
Asbestconcentratie	Laag (< 50%)
Afschermingsgraad van het gehele materiaal	Geheel of deels (ook) vrij aan de binnenlucht
Toestand van het materiaal	Licht beschadigd, licht verweerd. Intact calciumsilicaatmateriaal of categorie III 'gebondenheid'

Beschrijving	Stopverf (profiel-glas)
Omgeving	Grenst aan binnen- en buitenlucht
Primaire drager	Wandopening verticaal (raam, deur, ...)
Asbestmateriaal	In-situ afwerkingslagen - Pasta, stopverf, voegsel, stopsel, vulsel, mastiek, kitten, ...
Bindmiddel van asbestmateriaal	Kitten, mastiek, pasta
Gebondenheid op basis van bindmiddel	Hecht
Hoeveelheid (gewicht - aantal)	<ul style="list-style-type: none">• 1,00 kg - 1 stuk
Totaal gewicht	1,00 kg
Eenvoudig bereikbaar	Ja
Bevestigingswijze	<ul style="list-style-type: none">• Verlijmd, ingegoten, versmeerd
Identificatiemethode	Vaststelling zonder monsternamen
Destructieve handeling voor identificatie	Nee

Zorgvuldig beheren

- Zorg voor een veilig beheer. Vermijd het beschadigen van het asbestmateriaal. Controleer de toestand jaarlijks op wijzigingen.

- Eenvoudige handelingen: mag via doe-het-zelf of door werknemer(s) met opleidingsattest eenvoudige handelingen
Verwijder de mastiek bij renovatie van het buitenschrijnwerk.

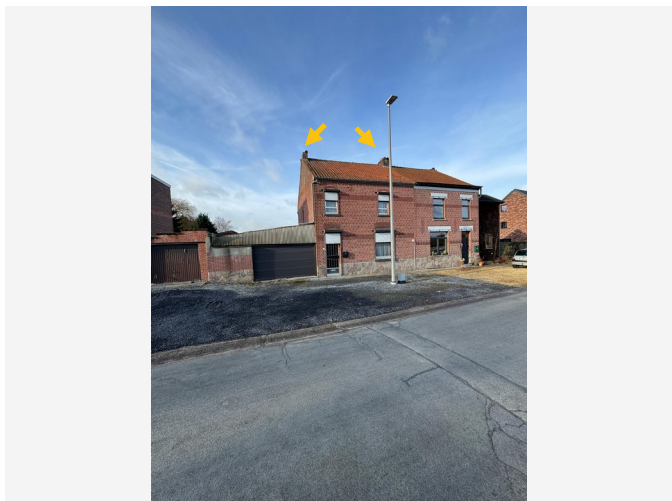
Fiche 5: Geen inspectie mogelijk van de binnenzijde van de schouw

Reden: Er is geen volledige risicobeoordeling mogelijk

Uitleg van de asbestdeskundige: De binnenzijde van de schouw kon niet worden geïnspecteerd.

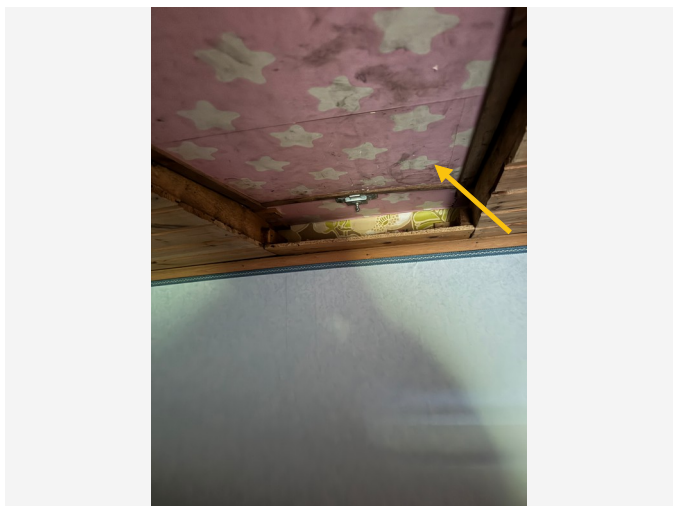
Reden: Er is geen volledige risicobeoordeling mogelijk

Uitleg van de asbestdeskundige: De opening van het zolderluik is te klein om de zolder te betreden.

Een volledige inspectie is niet mogelijk. Er kon wel worden vastgesteld dat er geen asbesthouden onderdak is.

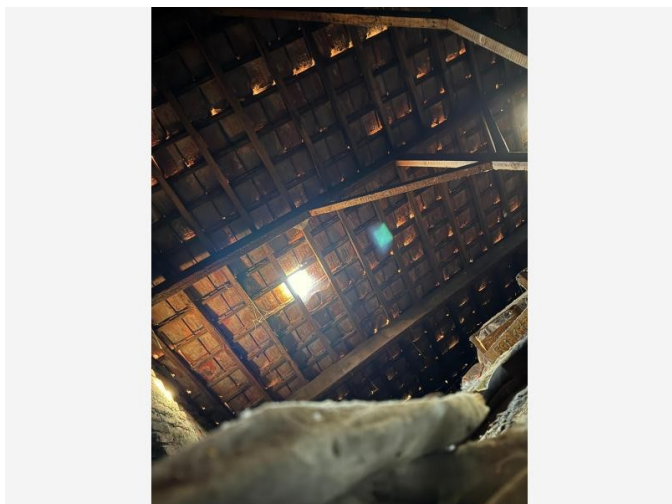
Er is geen asbesthoudende onderdak in de woning. De pannen zijn vanaf het zolderluik zichtbaar.

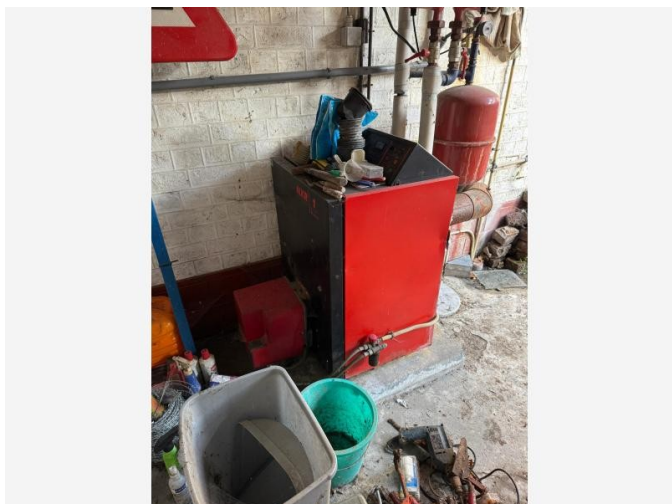
Het bouwjaar van de CV-ketel is niet gekend. Mogelijk zitten er in de ketel asbesthoudende onderdelen.
Laat de ketel controleren door een opgeleid techniekertijdens het onderhoud.
