Asbestinventarisatetest

Hutsepotstraat 69, 9052 Gent

Attestnummer : 20241021-000150.000

Niet-asbestveilig

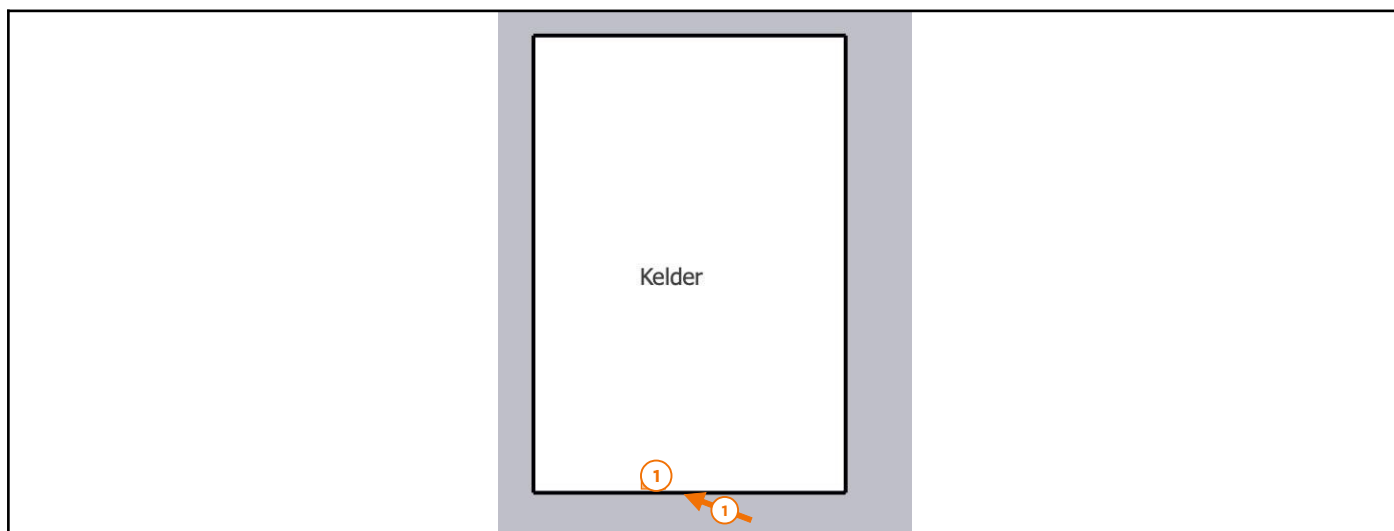
Plan 1.6: Grondplan - Kelder

Beschrijving	Type	Actie
1. Element in bakeliet - Kelder	Asbestmateriaal	Verwijderen

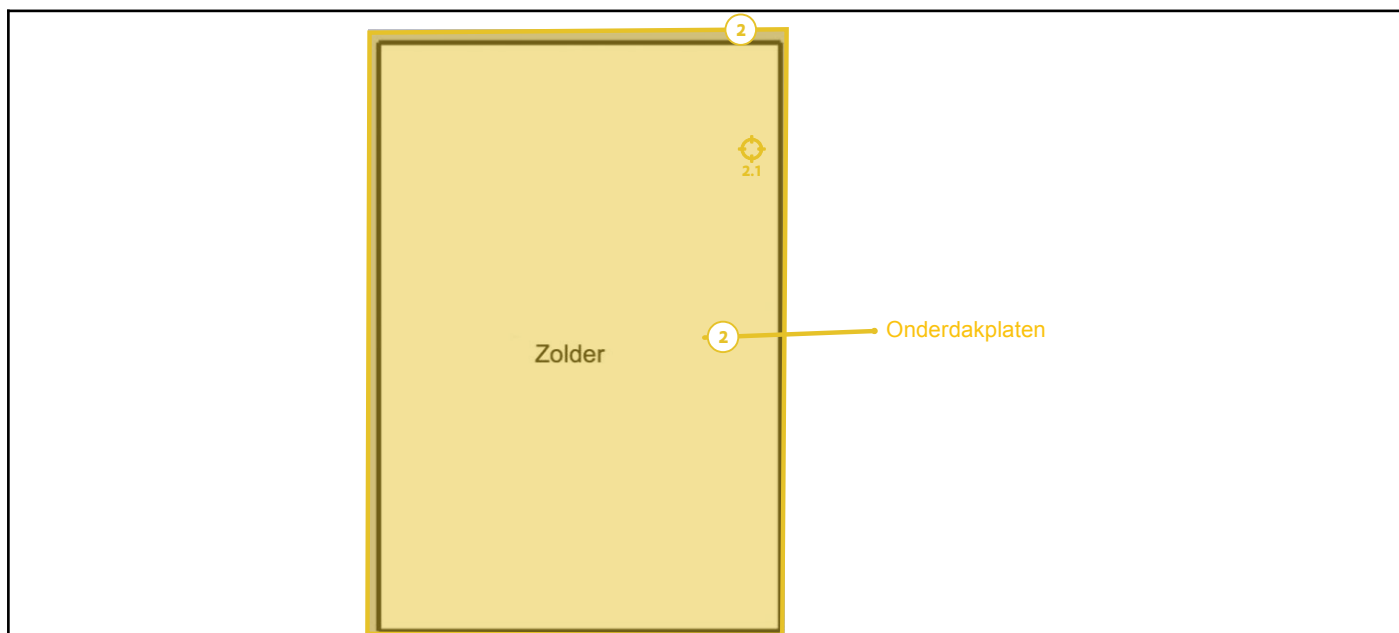
Plan 1.7: Grondplan Zolder

Beschrijving	Type	Actie
2. Onderdakplaten - Dak - Hoofdgebouw	Asbestmateriaal	Zorgvuldig beheren
2.1 Code: 100470 - 3	Puntmonster	-

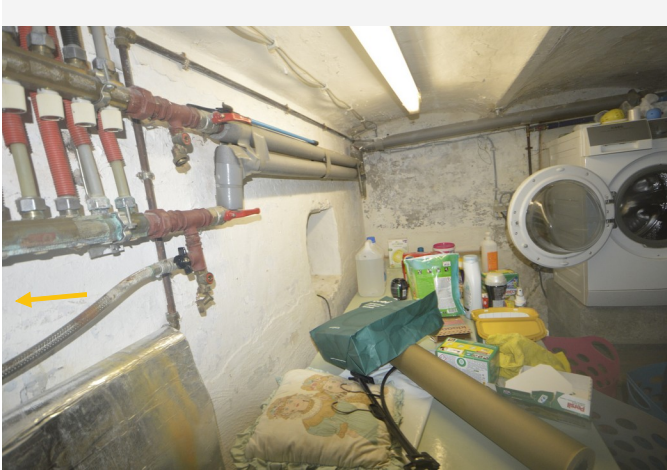
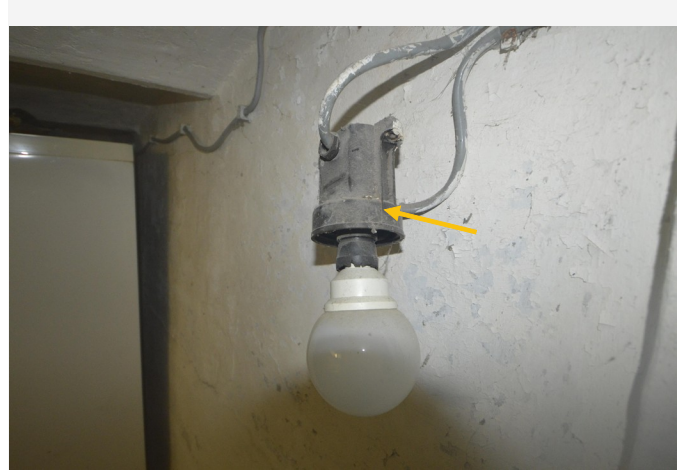
Het asbestmateriaal valt onder de mijlpaal van 2040.

Eindbeoordeling materiaalrisico	Verhoogd materiaalrisico en/of verhoogde kans op vezelvrijgave
---------------------------------	--

Gebondenheid	Categorie 1: hechtgebonden in oorsprong
Asbestsoort (vezeltype)	Crocidoliet aanwezig
Asbestconcentratie	Laag (< 50%)
Afschermingsgraad van het gehele materiaal	Geheel of deels (ook) vrij aan de binnenlucht
Toestand van het materiaal	Licht beschadigd, licht verweerd. Intact calciumsilicaatmateriaal of categorie III 'gebondenheid'

Beschrijving	Element in bakeliet - Kelder
Omgeving	Binnen
Primaire drager	Communicatie en elektrische infrastructuur en uitrusting
Asbestmateriaal	Plaat, paneel, tablet - Type Bakeliet
Bindmiddel van asbestmateriaal	Kunststof of -hars
Gebondenheid op basis van bindmiddel	Hecht
Hoeveelheid (oppervlakte - dikte - aantal)	<ul style="list-style-type: none">• 0,15 m² - 1,00 cm - 1 stuk
Totaal volume	0,002 m ³
Eenvoudig bereikbaar	Ja
Bevestigingswijze	<ul style="list-style-type: none">• Geschroefd
Identificatiemethode	Vaststelling zonder monstername
Destructieve handeling voor identificatie	Nee
Opmerking	Doorheen het pand bevinden zich verschillende elementen in bakeliet. Hoeveelheid werd naar best vermogen geraamd.

Verwijderen

- Verwijder dit asbestmateriaal zo snel mogelijk. Volg de toestand goed op.

- Eenvoudige handelingen: mag via doe-het-zelf of door werknemer(s) met opleidingsattest eenvoudige handelingen
In binnenruimtes mag u alleen hechtgebonden asbest verwijderen dat niet beschadigd is. Dat betekent dat het materiaal volledig intact is en er geen vrije asbestvezels zichtbaar zijn. Opgelet: ook tijdens het verwijderen moet het asbest intact blijven. Bijgevolg dient men de toepassing dus te verwijderen zonder te breken of schade toe te brengen (in hun geheel). Indien dit niet mogelijk is mag je de asbest-toepassing niet zelf verwijderen en dien je een erkend verwijderaar aan te spreken.

Draag steeds de nodige beschermingsmiddelen (Minimaal een FFP3 mondkapje of (half)gelaatsmasker met P3-filter en wegwerphandschoenen). Draag veiligheidsschoenen/bril/helm/wegwerp-overall (Minimaal Cat III type 5/6), indien noodzakelijk.

Bevochtig/fixeer het materiaal voor de verwijdering en sla het nadien op in een gesloten dubbele verpakking met asbeststicker. Contacteer uw recyclagepark voor een correcte inlevering of schakel een erkend verwijderaar in.

Verwijder de materialen voor bij voorkeur manueel. Handwerktuigen of in laatste instantie traagdraaiend gereedschap kunnen ook gebruikt worden.

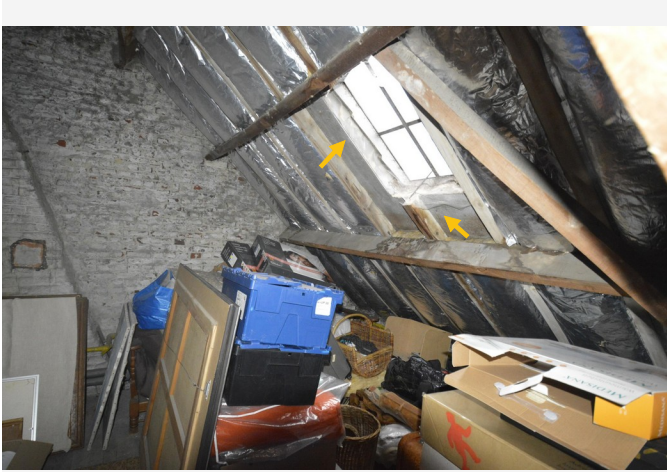
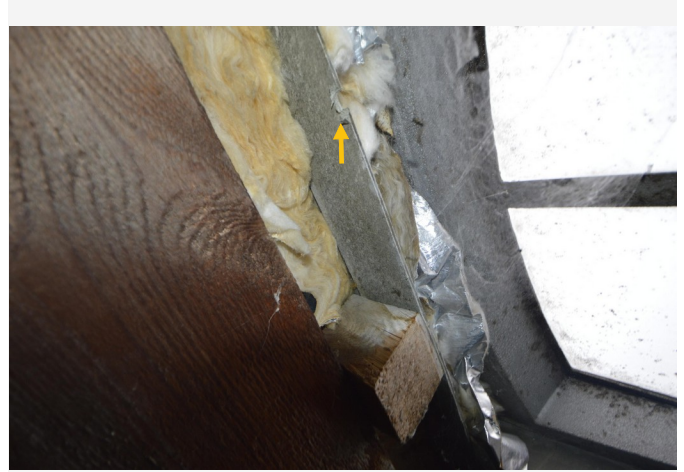
Het asbestmateriaal valt onder de mijlpaal van 2040.

Eindbeoordeling materiaalrisico	Laag materiaalrisico en/of verlaagde kans op vezelvrijgave
---------------------------------	--

Gebondenheid	Categorie 1: hechtgebonden in oorsprong
Asbestsoort (vezeltype)	Alleen chrysotiel
Asbestconcentratie	Laag (< 50%)
Afschermingsgraad van het gehele materiaal	Geheel of deels (ook) vrij aan de binnenlucht
Toestand van het materiaal	Licht beschadigd, licht verweerd. Intact calciumsilicaatmateriaal of categorie III 'gebondenheid'

#	Type	Referentie	Resultaat
2.1	Puntmonster	100470 - 3	Chrysotiel

Beschrijving	Onderdakplaten - Dak - Hoofdgebouw
Omgeving	Binnen
Primaire drager	Schuin dak
Asbestmateriaal	Plaat, paneel, tablet - Type Menuiserie
Bindmiddel van asbestmateriaal	Cement
Gebondenheid op basis van bindmiddel	Hecht
Hoeveelheid (oppervlakte - dikte - aantal)	<ul style="list-style-type: none">• 152,00 m² - 0,96 cm - 1 stuk
Totaal volume	1,459 m ³
Eenvoudig bereikbaar	Nee <ul style="list-style-type: none">• Het asbestmateriaal is bedekt (uitgezonderd laag verf, coating, behang, kunststof, textiel) en het wegnemen van het bedekkende materiaal kan niet zonder het bedekkende materiaal te beschadigen.
Bevestigingswijze	<ul style="list-style-type: none">• Geklemd• Genageld, geniet
Identificatiemethode	Vaststelling met monsternamen
Destructieve handeling voor identificatie	Nee

Zorgvuldig beheren

- Zorg voor een veilig beheer en verwijder dit asbestmateriaal wanneer het bij werken eenvoudig bereikbaar wordt. Controleer de toestand jaarlijks op wijzigingen.

- Eenvoudige handelingen: mag via doe-het-zelf of door werknemer(s) met opleidingsattest eenvoudige handelingen
Opgeleid personeel (Dakwerker met 8u basisopleiding asbest).

Indien de platen eenvoudig te verwijderen zijn zonder kans op breken kan dit via doe-het-zelf of door werknemer(s) met opleidingsattest eenvoudige handelingen.

Dek de zoldervloer af met plastic folie. Draag de nodige beschermingsmiddelen (Mondmasker ffp3, handschoenen, tyvec). Verwijder de dakpannen. Fixeer het plaatmateriaal, de asbesthoudende platen één voor één en in hun geheel verwijderen. Niet gooien, niet breken. Reinig nadien de draagstructuur met vochtige doeken (+ stofzuiger met absoluut filter). Alle werknemer(s) moeten wel beschikken over een opleidingsattest eenvoudige handelingen 8u.

Een vastgesteld asbesthoudend onderdak mag niet definitief ingesloten worden. Dit dient verplicht verwijderd te worden als het bij werken eenvoudig bereikbaar wordt (vb bij vernieuwen van de dakbedekking moet men onderdak mee verwijderen).

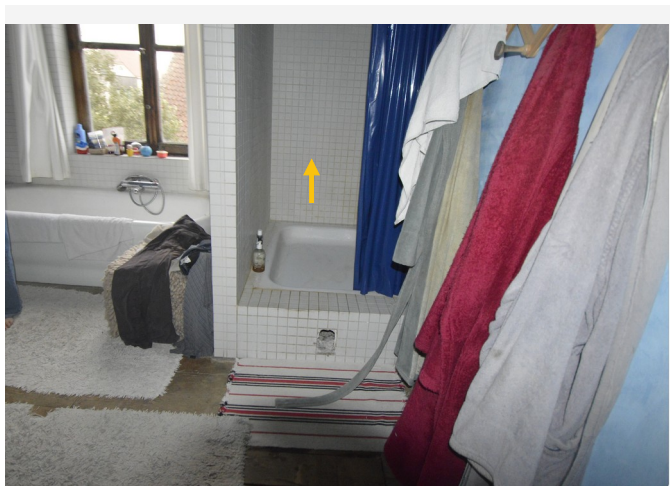
Geen onderzoek gepleegd naar eventuele verdachte onderliggende (lijm)lagen, daar niet-verdachte tegels/muurbekledingen/plinten intact waren op het bezoek (Conform opdracht). Als u oudere lijmlagen of verdachte onderliggende lagen tegenkomt, laat dan eerst een staal uitvoeren alvorens eventuele werken verder te zetten.

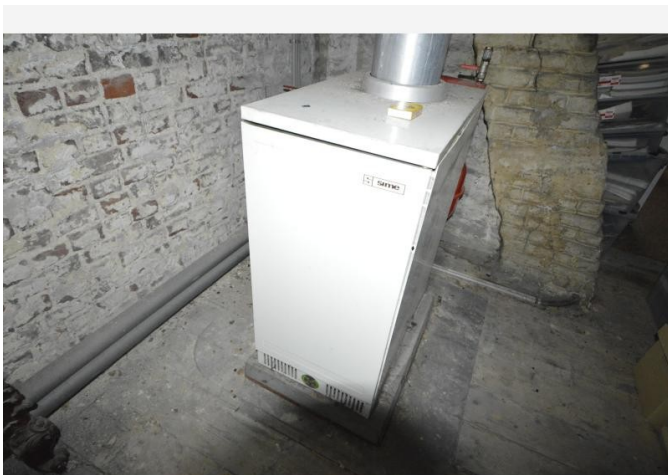
De verwarmingsketel is van bouwjaar ongekend.

Asbestverdachte materialen (bv: pakkingen, asbestkoord, verbindingen voor buizen of kanalen, brandwerende materialen, etc) kunnen voorkomen in het toestel. Dit is niet te bepalen zonder destructief onderzoek. Gelieve dit te laten controleren door een erkend technicus bij het eerstvolgende onderhoud.

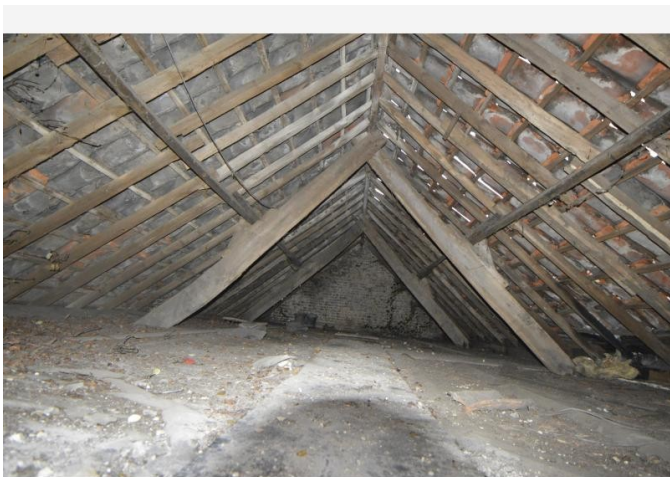
Bij dit pand werd er geen onderdak waargenomen.

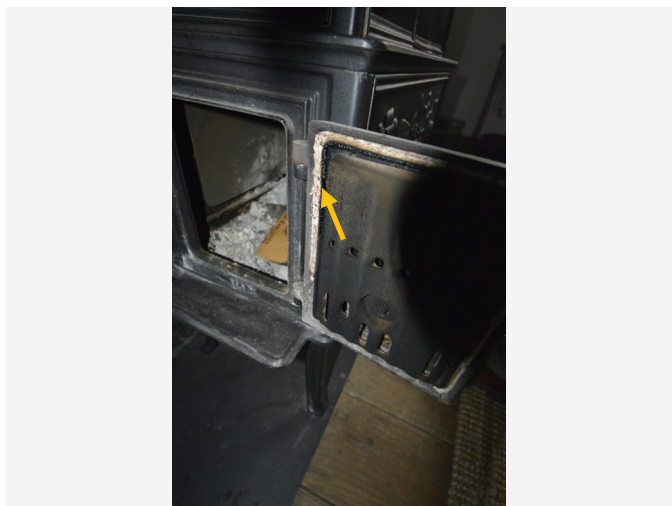
Glasvezelkoord werd geconstateerd via de visuele eigenschappen van het materiaal (Blinkende, egale & flexibele koord). Geen verdachte materialen waargenomen in & rondom de kachel (Zonder destructief onderzoek binnenin de schouw zelf).

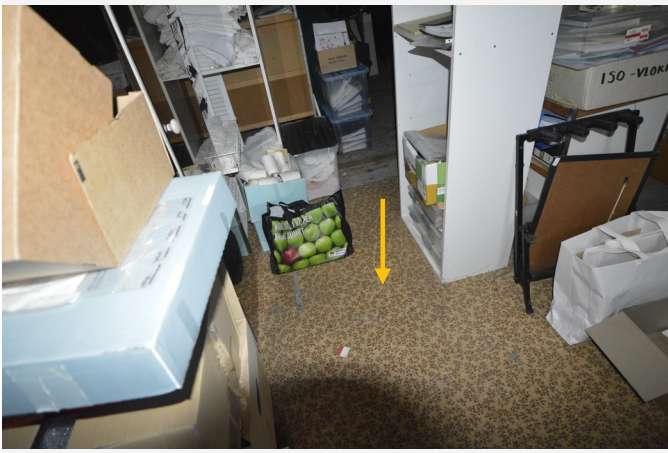
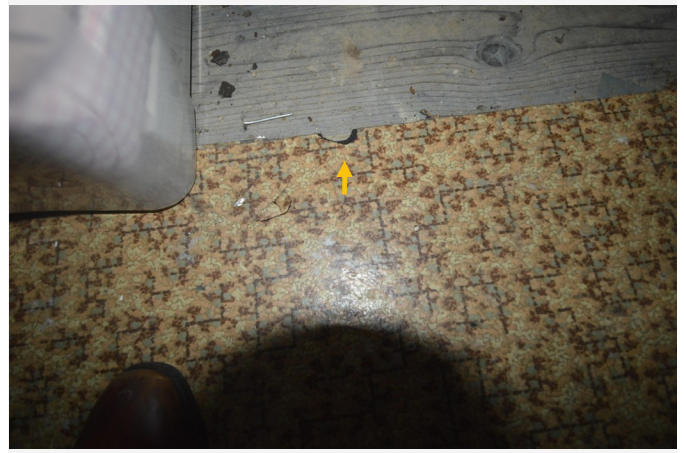
Geen asbest

#	Type	Referentie	Resultaat
7.1	Puntmonster	100470 - 4	Geen asbest

Beschrijving	Vinylvloer - Zolder
Omgeving	Binnen
Primaire drager	Vloer
Bindmiddel van materiaal	Karton - papier - viltachtig
Gebondenheid op basis van bindmiddel	Niet-hechtgebonden
Hoeveelheid (oppervlakte - aantal)	• 60,00 m ² - 1 stuk
Totale oppervlakte	60,00 m ²
Identificatiemethode	Vaststelling met monstername
Destructieve handeling voor identificatie	Nee
Opmerking	Geen destructief onderzoek gepleegd naar eventuele verdachte onderliggende (lijm)lagen, daar vloerzeilen intact waren op het bezoek (Conform opdracht). Als u oudere lijm of verdachte onderliggende lagen tegenkomt, laat dan eerst een staal uitvoeren alvorens eventuele werken verder te zetten. De zolder is niet helemaal bedekt met vinylvloer, maar wel grotendeels.

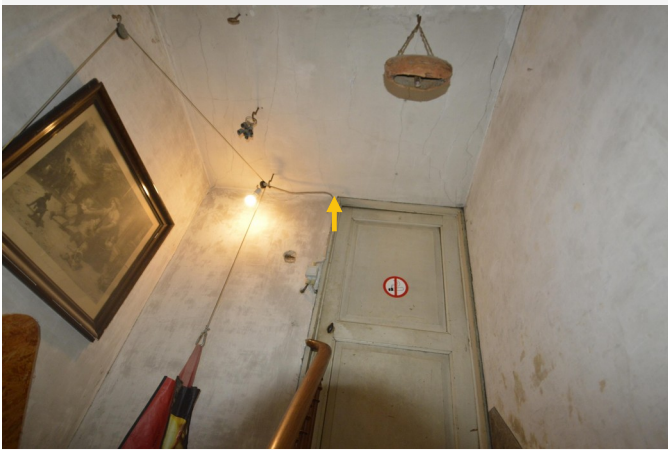
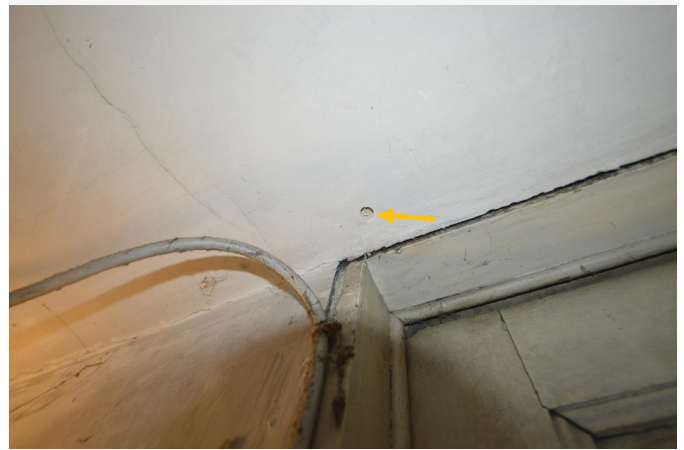
Fiche 8: Pleisterwerk - Plafonds

Geen asbest

#	Type	Referentie	Resultaat
8.1	Mengmonster	100470 - 2	Geen asbest

Beschrijving	Pleisterwerk - Plafonds
Omgeving	Binnen
Primaire drager	Plafond
Bindmiddel van materiaal	Gips - kalk
Gebondenheid op basis van bindmiddel	Niet-hechtgebonden
Hoeveelheid (oppervlakte - dikte - aantal)	• 230,00 m ² - 0,96 cm - 1 stuk
Totaal volume	2,208 m ³
Identificatiemethode	Vaststelling met monstername
Destructieve handeling voor identificatie	Nee
Opmerking	--> Stalen werden genomen op volgende plaatsen: - Droge ruimte (kelder). - Traphal. --> Er konden geen stalen genomen worden op volgende plaatsen: - Natte ruimte (Reden: geen pleister aanwezig). - Stookruimte (Reden: geen pleister aanwezig).

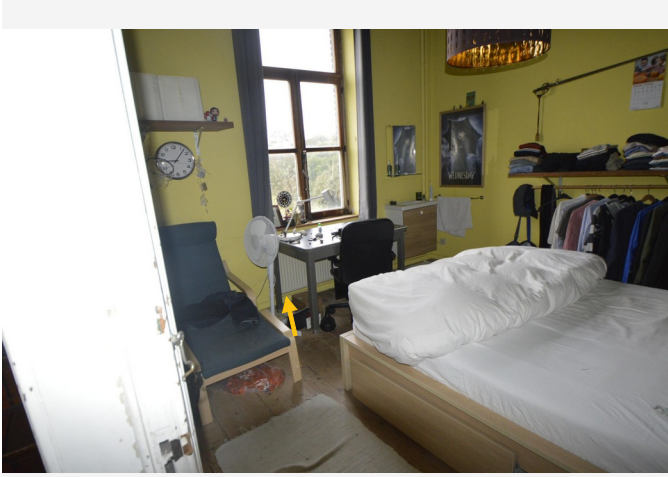
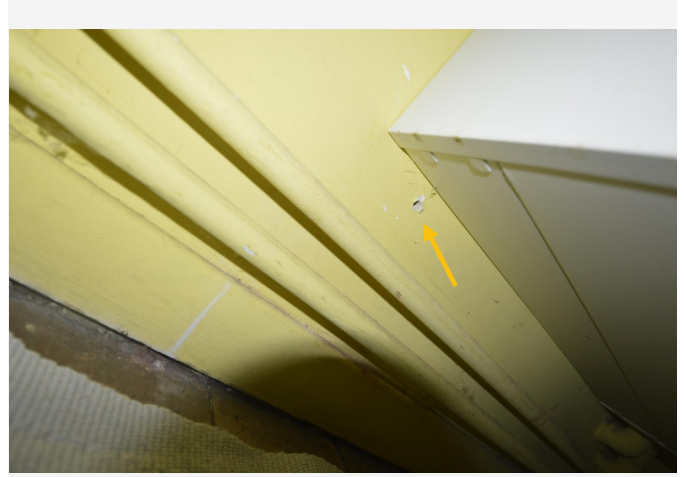
Geen asbest

#	Type	Referentie	Resultaat
9.1	Mengmonster	100470 - 1	Geen asbest

Beschrijving	Pleisterwerk - Muren
Omgeving	Binnen
Primaire drager	Binnenwand
Bindmiddel van materiaal	Gips - kalk
Gebondenheid op basis van bindmiddel	Niet-hechtgebonden
Hoeveelheid (oppervlakte - dikte - aantal)	• 468,00 m ² - 1,00 cm - 1 stuk
Totaal volume	4,68 m ³
Identificatiemethode	Vaststelling met monstername
Destructieve handeling voor identificatie	Nee
Opmerking	--> Stalen werden genomen op volgende plaatsen: - Natte ruimte (keuken). - Droge ruimte (slaapkamer). - Traphal. --> Er konden geen stalen genomen worden op volgende plaatsen: - Stookruimte (Reden: geen pleister aanwezig).
