Asbestinventarisatetest

Gustaaf Eylenboschplein 10, 9000 Gent

Attestnummer : 20260514-000066.000

Uitgegeven op : 14.05.2026

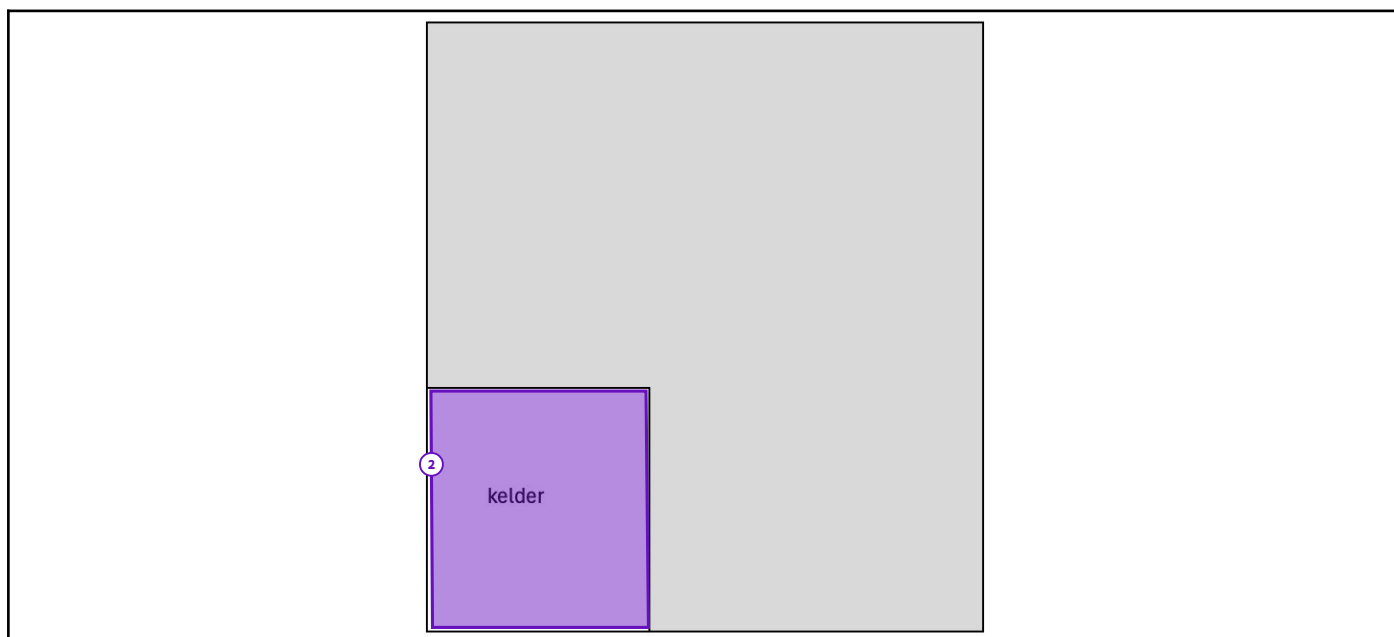
Plan 1.1: Kelder -1

Beschrijving	Type	Actie
2. Kelder onder water - niet toegankelijk	Beperking	-

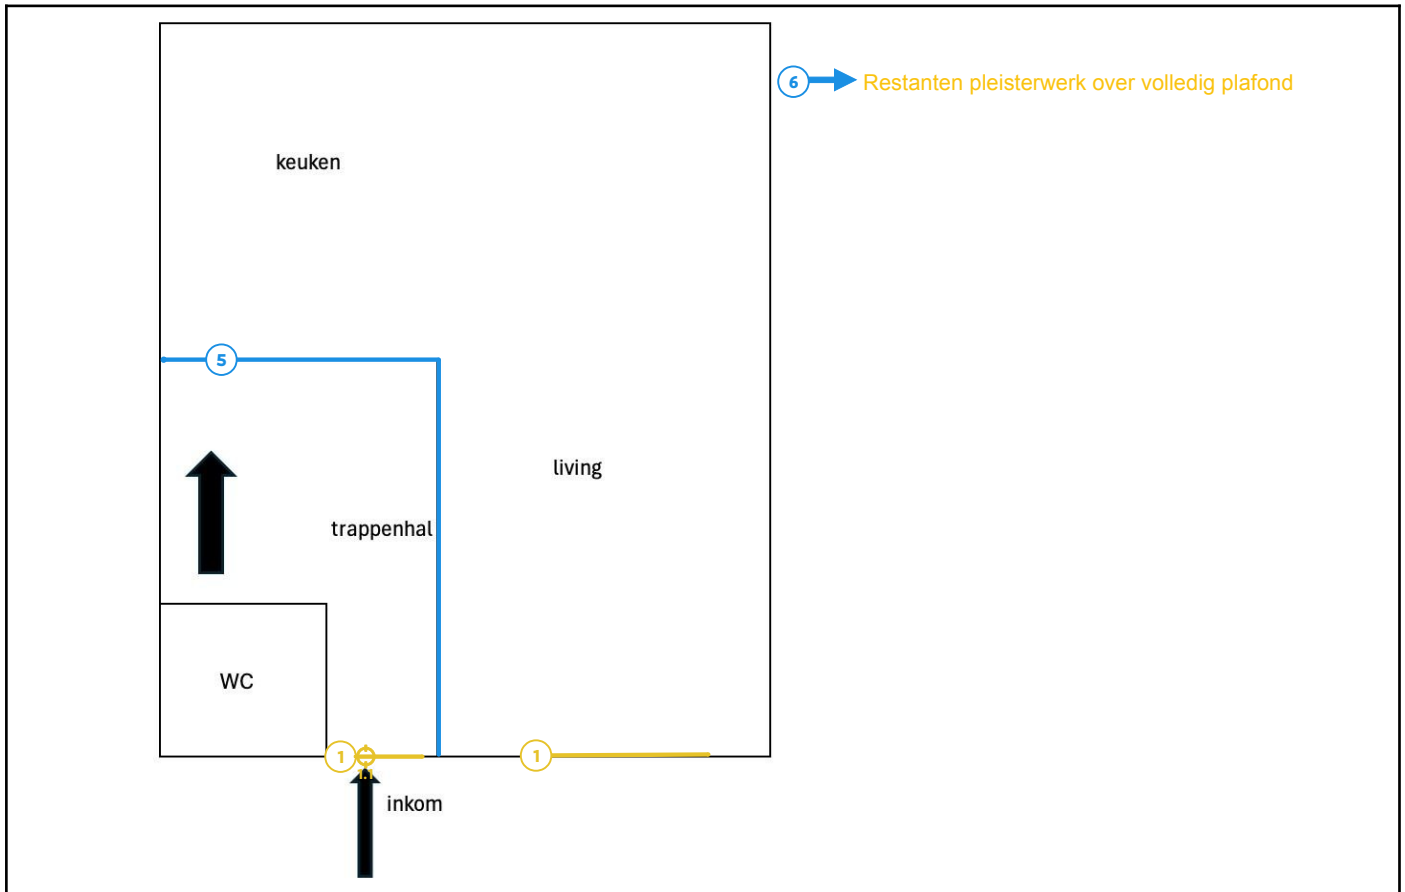
Plan 1.2: Gelijkvloers 0

Beschrijving	Type	Actie
1. Mastiek (profiel-gevel) schrijnwerk vooraan	Asbestmateriaal	Zorgvuldig beheren
1.1 Code: 20231099-5-28/004 mastiek (profiel-gevel)	Puntmonster	-
5. Pleisterwerk muren	Geen asbest	-
6. Pleisterwerk plafonds	Geen asbest	-

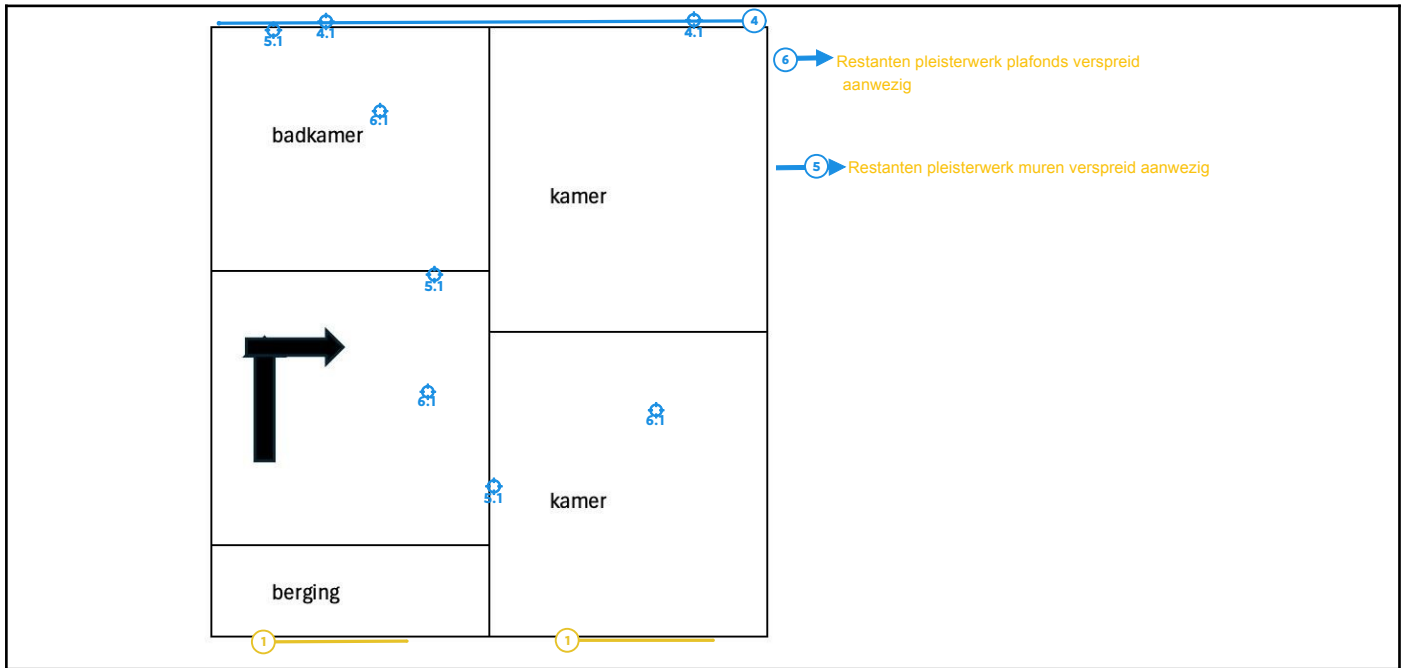
Plan 1.3: Verdieping +1

Beschrijving	Type	Actie
1. Mastiek (profiel-gevel) schrijnwerk vooraan	Asbestmateriaal	Zorgvuldig beheren
4. Lijm laag achtergevel verdieping +1	Geen asbest	-
4.1 Code: 20231099-5-28/003 lijmlaag gevel +1	Mengmonster	-
5. Pleisterwerk muren	Geen asbest	-
5.1 Code: 20231099-5-28/001 pleister muren	Mengmonster	-
6. Pleisterwerk plafonds	Geen asbest	-
6.1 Code: 20231099-5-28/002 pleister plafonds	Mengmonster	-

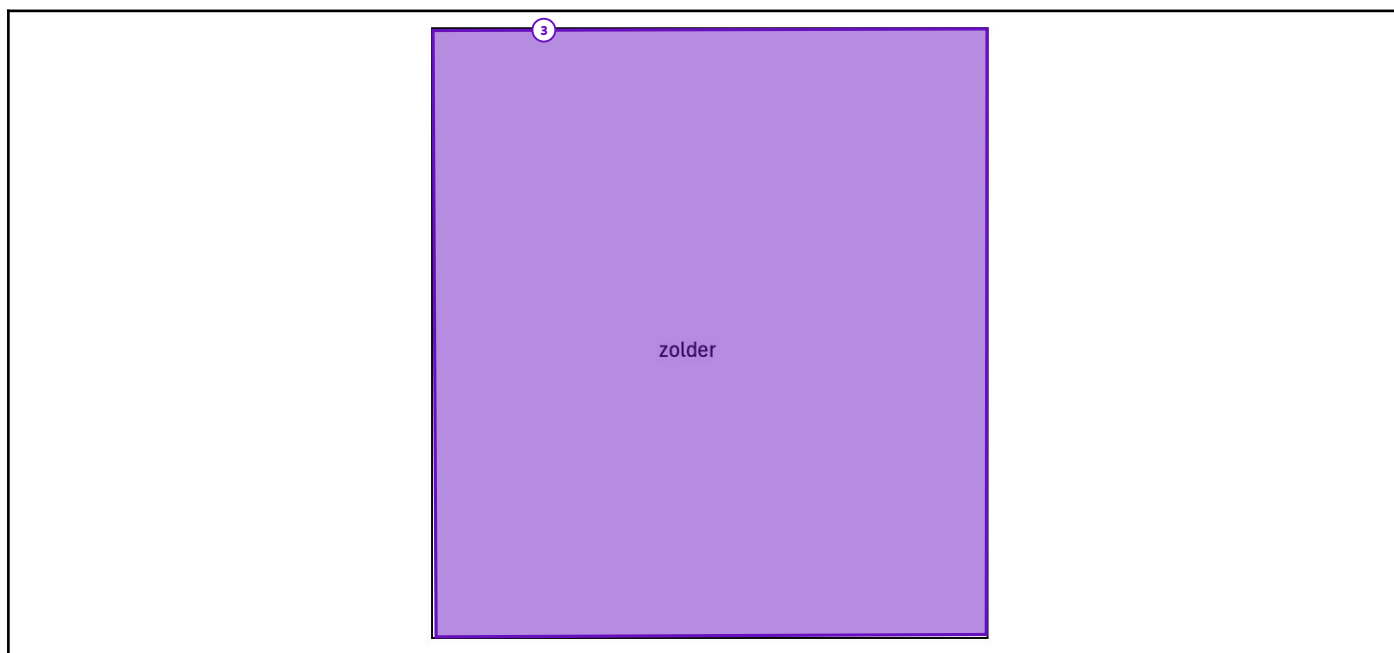
Plan 1.4: Zolder +2

Beschrijving	Type	Actie
3. Verdieping +2 niet veilig toegankelijk	Beperking	-

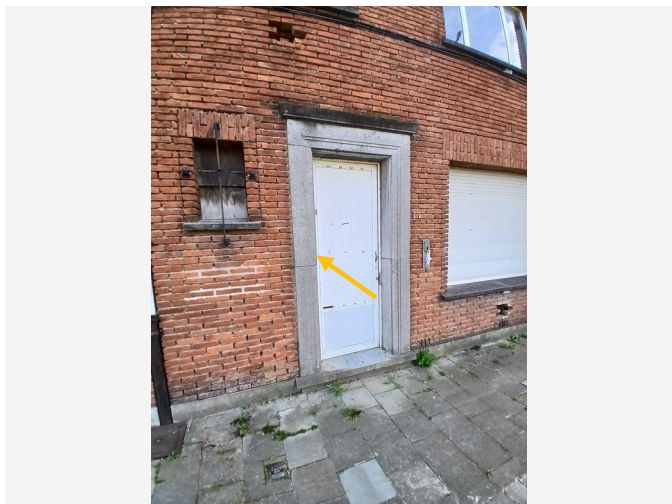
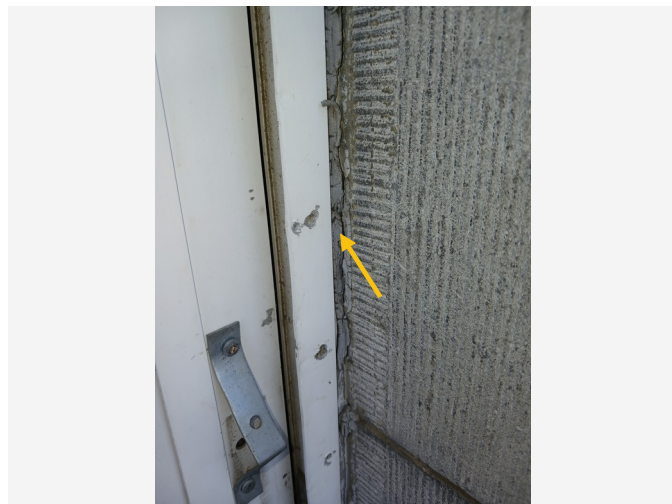
Eindbeoordeling materiaalrisico	Laag materiaalrisico en/of verlaagde kans op vezelvrijgave
---------------------------------	--

Gebondenheid	Categorie 1: hechtgebonden in oorsprong
Asbestsoort (vezeltype)	Alleen chrysotiel aanwezig
Asbestconcentratie	Laag (< 50%)
Afschermingsgraad van het gehele materiaal	Geheel of deels vrij aan de buitenlucht, maar geen contact met binnenlucht
Toestand van het materiaal	Licht beschadigd, licht verweerd. Intacte calciumsilicaatplaat of materiaal met categorie 3-gebondenheid

#	Type	Referentie	Resultaat
1.1	Puntmonster	20231099-5-28/004 mastiek (profiel-gevel)	Chrysotiel

Beschrijving	Mastiek (profiel-gevel) schrijnwerk vooraan
Omgeving	Buiten
Primaire drager	Wandopening verticaal (raam, deur, ...)
Asbestmateriaal	In-situ afwerkingslagen - Pasta, stopverf, voegsel, stopsel, vulsel, mastiek, katten, ...
Bindmiddel van asbestmateriaal	Kitten, mastiek, pasta
Gebondenheid op basis van bindmiddel	Hecht
Hoeveelheid (lengte - aantal)	<ul style="list-style-type: none">• 10,00 m - 1 stuk
Totale lengte	10,00 m
Eenvoudig bereikbaar	Ja
Bevestigingswijze	<ul style="list-style-type: none">• Verlijmd, ingegoten, versmeerd
Identificatiemethode	Een monstername door de asbestdeskundige met laboanalyse door een asbestlabo.
Destructieve handeling voor identificatie	Nee
Opmerking	De hoeveelheid is een schatting.

- Zorg voor een veilig beheer. Vermijd het beschadigen van het asbestmateriaal. Controleer de toestand jaarlijks op wijzigingen.

- Eenvoudige handelingen: mag via doe-het-zelf of door werknemer(s) met opleidingsattest eenvoudige handelingen

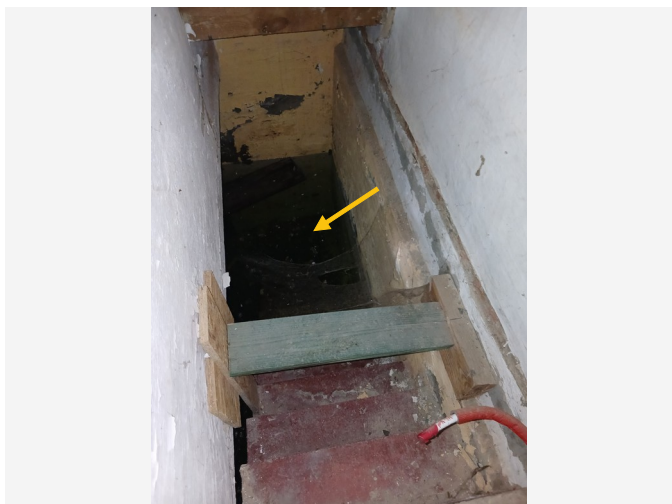
Situeringfoto

Tijdelijke beperking

Reden: Het onderzoek kan niet uitgevoerd worden binnen de bepalingen van de Welzijnswet

Uitleg van de asbestdeskundige: De kelder stond onder water op het moment van de rondgang. De eigenaar (Thuispunt Gent) is niet in staat om de kelder te laten leegpompen, dit werd gemeld door een medewerker. Hierdoor kon de kelder niet geïnspecteerd worden.

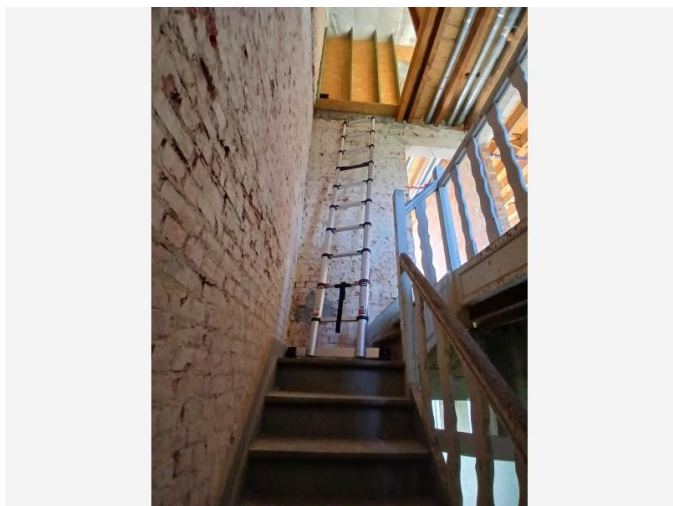
Situeringfoto

Tijdelijke beperking

Reden: Het onderzoek kan niet uitgevoerd worden binnen de bepalingen van de Welzijnswet

Uitleg van de asbestdeskundige: De trap van verdieping 1 naar de zolderverdieping is niet aanwezig. De ladder kon tijdens de inspectie niet veilig vastgezet worden waardoor het niet mogelijk is om de zolderverdieping te betreden. Hierdoor kon deze verdieping niet geïnspecteerd worden.

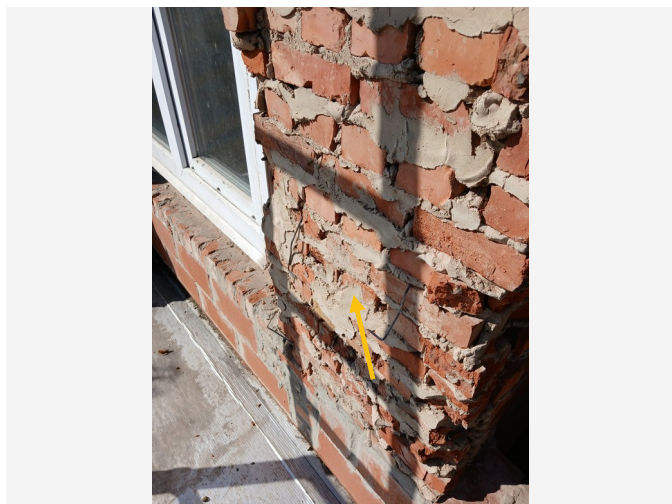
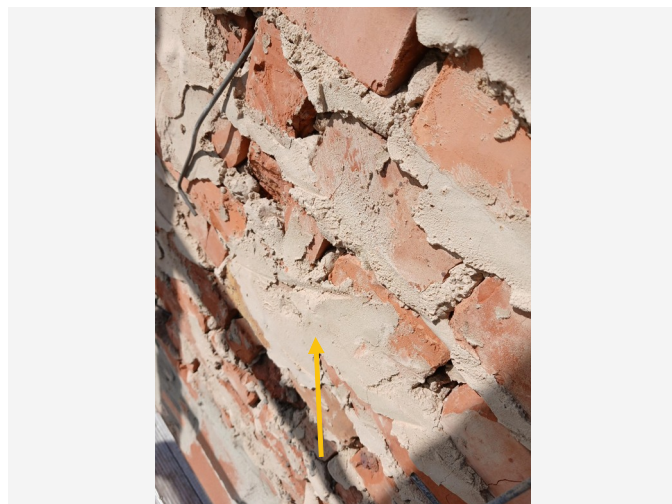
Fiche 4: Lijmlaag achtergevel verdieping +1

Geen asbest

#	Type	Referentie	Resultaat
4.1	Mengmonster	20231099-5-28/003 lijmlaag gevel +1	Geen asbest

Beschrijving	Lijm laag achtergevel verdieping +1
Omgeving	Buiten
Primaire drager	Wand buitenschil
Bindmiddel van materiaal	Cement
Gebondenheid op basis van bindmiddel	Hecht
Hoeveelheid (gewicht - aantal)	<ul style="list-style-type: none">• 250,00 kg - 1 stuk
Totaal gewicht	250,00 kg
Identificatiemethode	Een monsternamen door de asbestdeskundige met laboanalyse door een asbestlabo.
Destructieve handeling voor identificatie	Nee
Opmerking	De hoeveelheid is een schatting.

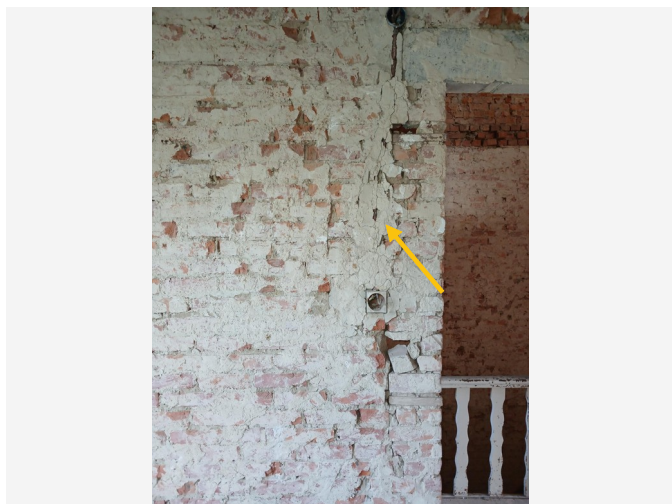
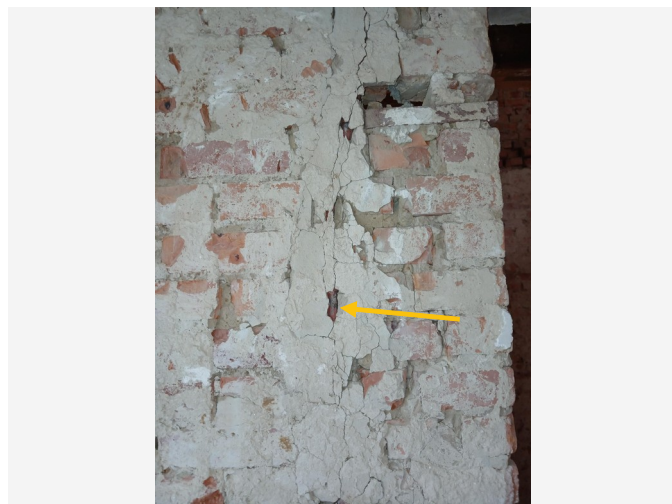
Geen asbest

#	Type	Referentie	Resultaat
5.1	Mengmonster	20231099-5-28/001 pleister muren	Geen asbest

Beschrijving	Pleisterwerk muren
Omgeving	Binnen
Primaire drager	Binnenwand
Bindmiddel van materiaal	Gips - kalk
Gebondenheid op basis van bindmiddel	Niet-hechtgebonden
Hoeveelheid (oppervlakte - dikte - aantal)	• 150,00 m ² - 1,00 cm - 1 stuk
Totaal volume	1,50 m ³
Identificatiemethode	Een monstername door de asbestdeskundige met laboanalyse door een asbestlabo.
Destructieve handeling voor identificatie	Nee
Opmerking	<p>De hoeveelheid is een schatting en heeft betrekking op de muren waar nog restanten van het pleisterwerk aanwezig zijn. De woning is volledig gestript en er zijn nog enkel restanten van pleisterwerk aanwezig.</p> <p>Staalname werd uitgevoerd volgens het inspectieprotocol: trappenhuis / slaapkamer / badkamer</p> <p>Geen stookplaats aanwezig in de toegankelijke delen van de woning.</p>

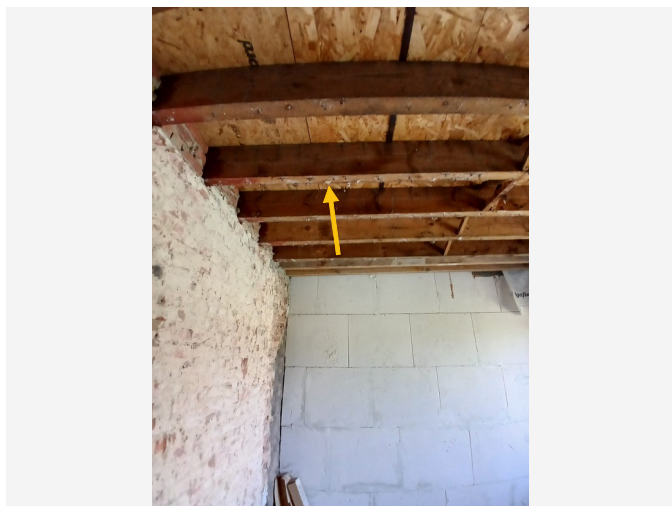
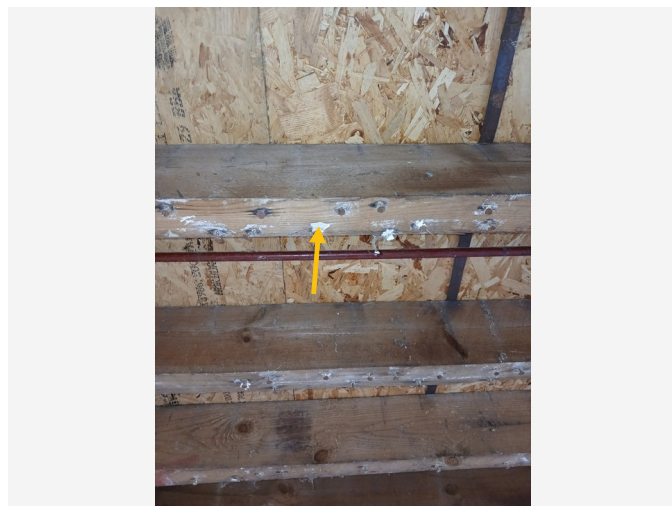
Fiche 6: Pleisterwerk plafonds

Geen asbest

#	Type	Referentie	Resultaat
6.1	Mengmonster	20231099-5-28/002 pleister plafonds	Geen asbest

Beschrijving	Pleisterwerk plafonds
Omgeving	Binnen
Primaire drager	Plafond
Bindmiddel van materiaal	Gips - kalk
Gebondenheid op basis van bindmiddel	Niet-hechtgebonden
Hoeveelheid (oppervlakte - dikte - aantal)	• 100,00 m ² - 1,00 cm - 1 stuk
Totaal volume	1,00 m ³
Identificatiemethode	Een monstername door de asbestdeskundige met laboanalyse door een asbestlabo.
Destructieve handeling voor identificatie	Nee
Opmerking	<p>De hoeveelheid is een schatting en heeft betrekking op de plafonds waar nog restanten van het pleisterwerk aanwezig zijn. De woning is volledig gestript en er zijn nog enkel restanten van pleisterwerk aanwezig.</p> <p>Staalname werd uitgevoerd volgens het inspectieprotocol: trappenhuis / slaapkamer / badkamer</p> <p>Geen stookplaats aanwezig in de toegankelijke delen van de woning.</p>

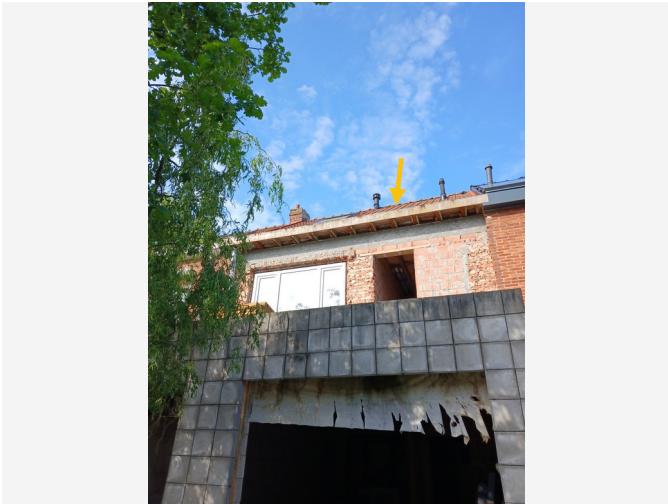
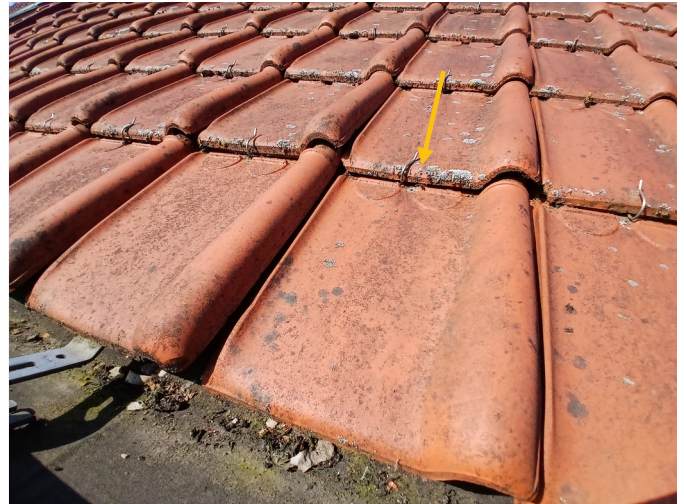
Beschrijving	Notitie	Terug te vinden op plannen
Fiche 10: Onderdak schuin dak niet waarneembaar	<p>Onderdakbeplating kon tijdens de inspectie niet worden waargenomen. Dit komt doordat de binnenzijde van het dak volledig fysiek is afgeschermd, waardoor visuele controle niet mogelijk was. Aan de buitenzijde kon de dakbedekking evenmin worden verwijderd, aangezien de dakpannen zijn vastgeschroefd.</p> <p>Het blijft echter een belangrijk aandachtspunt dat er mogelijk asbesthoudende onderdakplaten aanwezig zijn. De aanwezigheid daarvan kan enkel met zekerheid worden vastgesteld via aanvullend destructief onderzoek, wat buiten de reikwijdte van deze inspectie valt.</p> <p>Wij adviseren om steeds rekening te houden met de mogelijke aanwezigheid van asbestverdachte onderdakbeplatingen, zeker bij renovatie- of sloopwerken.</p>	-
Fiche 11: CV-ketel	Op het gelijkvloers en verdieping 1 is er geen CV-ketel aanwezig. Het is mogelijk dat deze zich op de, niet-toegankelijke, zolderverdieping bevindt.	-

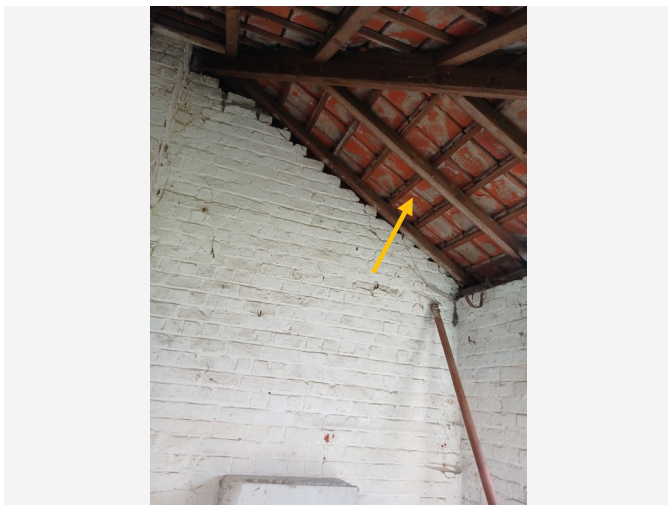
Beschrijving	Notitie	Terug te vinden op plannen
Fiche 12: Geen leidingisolatie aanwezig	In de onderzochte delen van de woning is geen leidingisolatie aanwezig. Het kan niet uitgesloten worden dat er in de kelder of op zolder nog leidingisolatie aanwezig is maar deze verdiepingen zijn niet toegankelijk.	-
Fiche 13: Geen lift aanwezig	Er is geen lift aanwezig in de woning.	-
Fiche 14: Geen onderdak bijgebouw	In het bijgebouw is geen onderdak aanwezig. De dakpannen zijn rechtstreeks zichtbaar.	-
