# Asbestinventarisat attest

Diederikstraat 48, 9960 Assenede

Attestnummer : 20251018-000001.000

Uitgegeven op : 18.10.2025

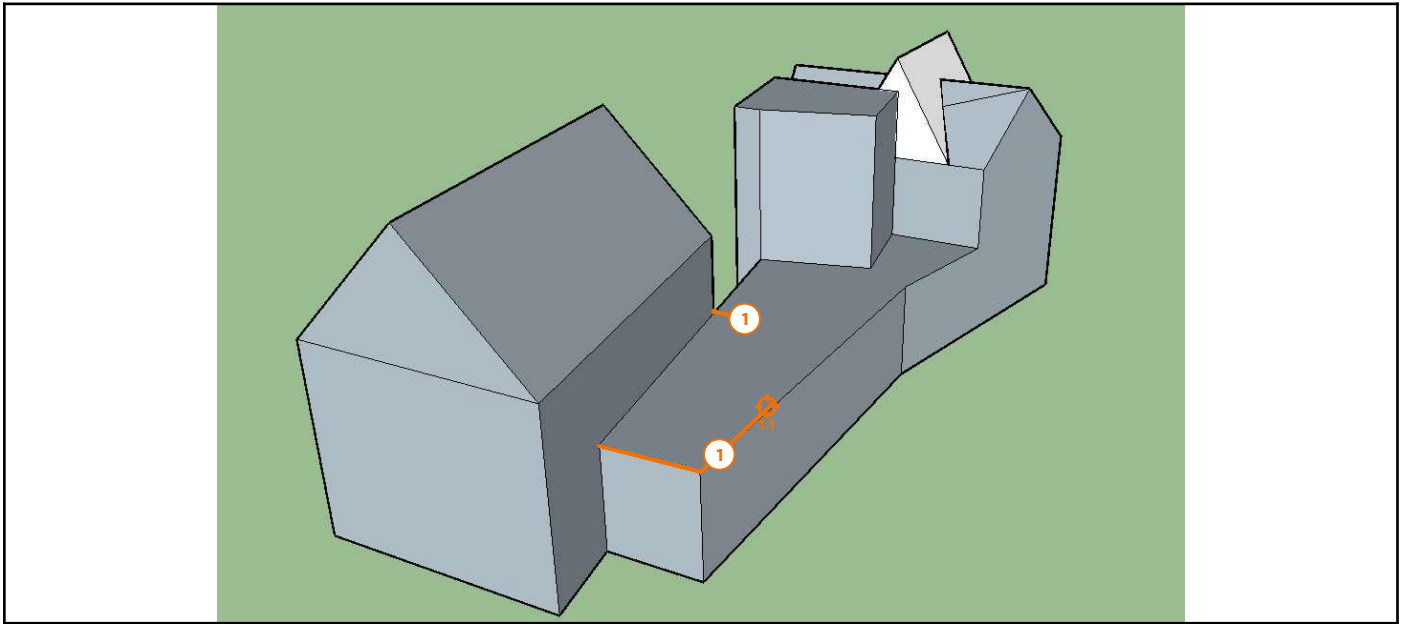
## Plan 1.20: Achtergevel bovenaanzicht

| Beschrijving | Type | Actie |
|---|---|---|
| 1. Deksteen | Asbestmateriaal | <a href="#">Verwijderen</a> |

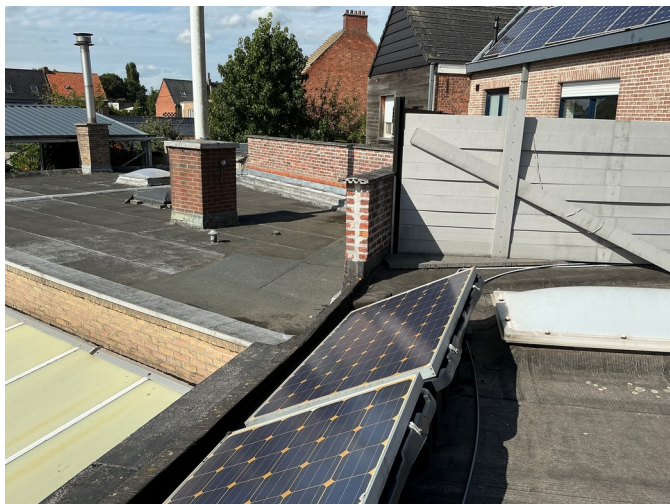
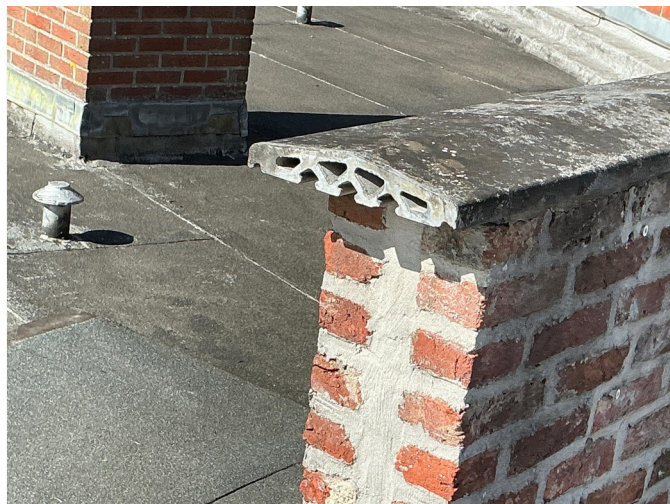
Het asbestmateriaal valt onder de mijlpaal van 2040.

| Eindbeoordeling materiaalarisico | Verhoogd materiaalarisico en/of verhoogde kans op vezelvrijgave |

| Gebondenheid | Categorie 1: hechtgebonden in oorsprong |
| Asbestsoort (vezeltype) | Alleen chrysotiel |
| Asbestconcentratie | Laag (< 50%) |
| Afschermingsgraad van het gehele materiaal | Geheel of deels vrij aan de buitenlucht |
| Toestand van het materiaal | Matig beschadigd, matig verweerd |

| # | Type | Referentie | Resultaat |
|---|---|---|---|
| 1.1 | Puntmonster | PS01 | Chrysotiel |

| Asbestmateriaal | Deksteen, muurkap - Hol |

Verwijderen

- Zorg voor een veilig beheer. Vermijd het beschadigen van het asbestmateriaal. Controleer de toestand jaarlijks op wijzigingen.

- Eenvoudige handelingen: mag via doe-het-zelf of door werknemer(s) met opleidingsattest eenvoudige handelingen  
Hecht gebonden. Eenvoudig te verwijderen in 1 geheel zonder  
te beschadigen indien men overmaats verwijdert. Dit volgens  
de codex welzijn op het werk - boek VI TITEL 3 ASBEST, artikel  
VI.3-54 en bijlage VI3-2Indien u zelf asbest verwijdert, zorg er dan voor dat:
  - u zich vooraf informeert op [www.asbestinfo.be](http://www.asbestinfo.be) - asbest verwijderen.
  - u een FFP3-mondmasker, wegwerpoverall, wegwerphandschoenen en afspoelbaar schoeisel draagt.

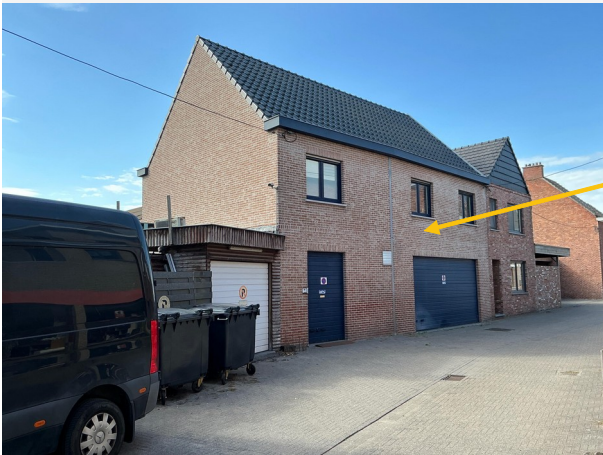
## Fiche 2: Volledige achterbouw werd pas in 2013 vergund.

Bouwjaar: 2013

*Constructies gebouwd vanaf 2001 moeten niet onderzocht worden*

| Opmerking | Het betreft een garage met woning. |

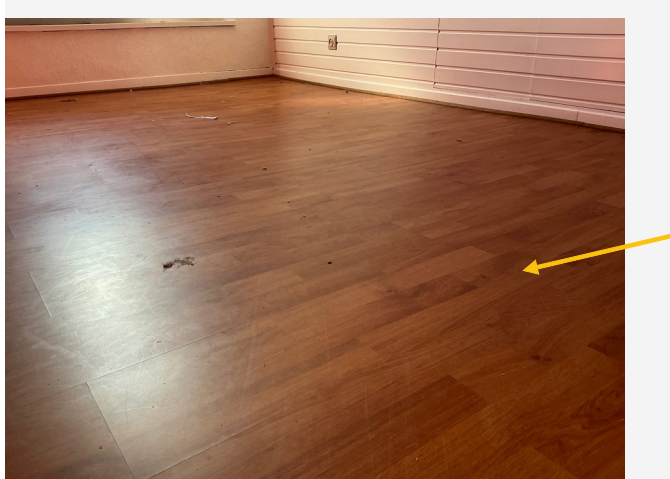
## Fiche 5: Lijmlaag onder vloeren, vloerbedekking, parket, laminaat en faiences

De vloeren en faiences zelf zijn niet asbesthoudend. Echter is er mogelijk een onderliggende (asbesthoudende) lijmlaag aanwezig. Gezien er geen beschadigingen zijn aan vloeren en faiences kan dit niet vastgesteld worden. Bij eventuele werken dient hier extra aandacht aan besteed te worden en dienen de lijmlagen bemonsterd te worden als deze zich daar effectief bevinden.

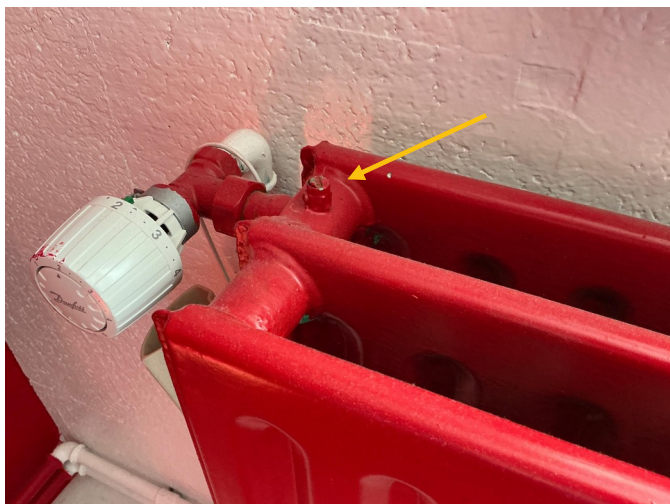
Bij dit type radiatoren zijn pakkingen aanwezig. Deze zijn echter niet waarneembaar en inspecteerbaar. Staalname is dus niet mogelijk. Deze pakkingen zijn mogelijk asbesthoudend.

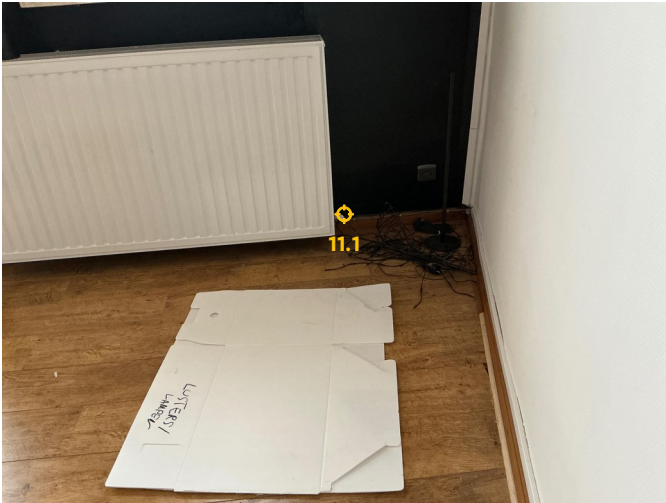
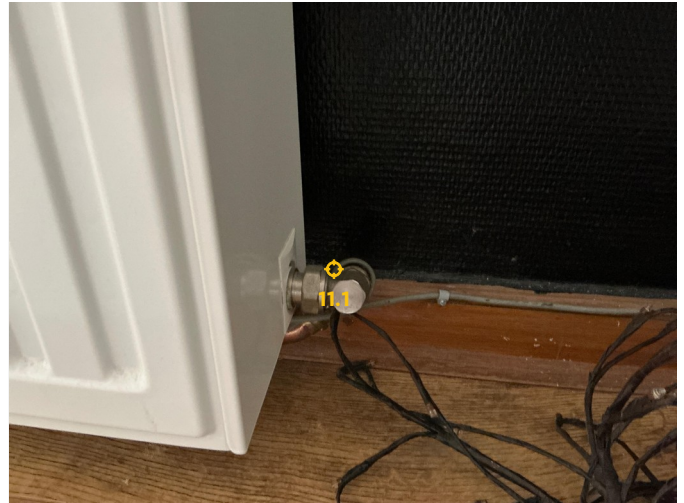
## Fiche 11: Pleister (muren)

Geen asbest

| # | Type | Referentie | Resultaat |
|---|---|---|---|
| 11.1 | Mengmonster | MS01 | Geen asbest |

| Opmerking | Staalnames genomen in woonkamer en SLP2. Geen pleisterwerk aanwezig in natte ruimte en doorgangruimte. |

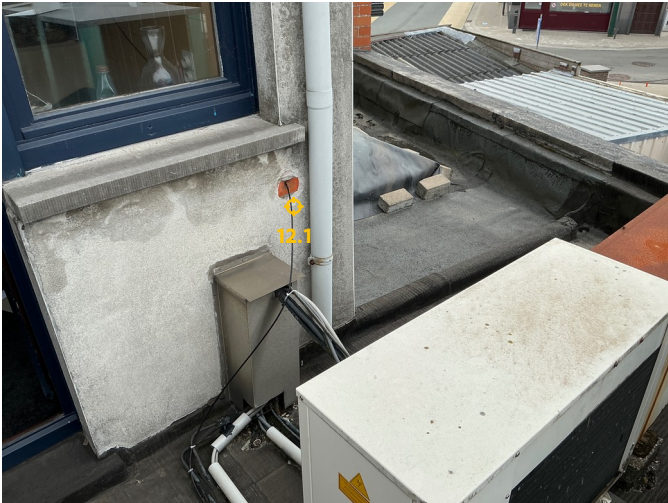
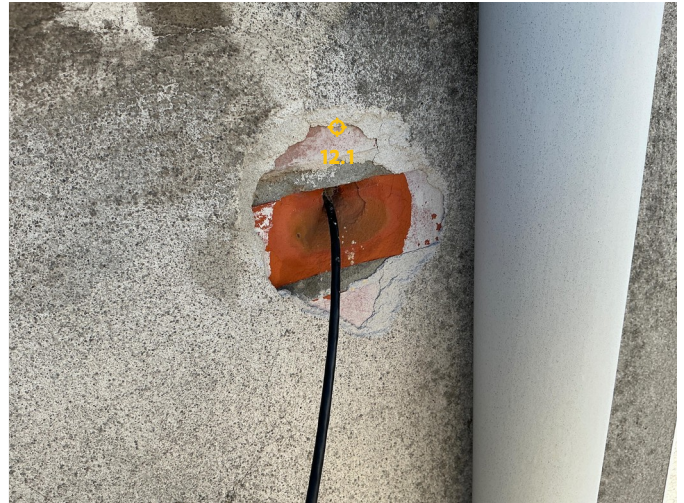
## Fiche 12: Cementering (Buiten)

Geen asbest

| # | Type | Referentie | Resultaat |
|---|---|---|---|
| 12.1 | Mengmonster | MS02 | Geen asbest |

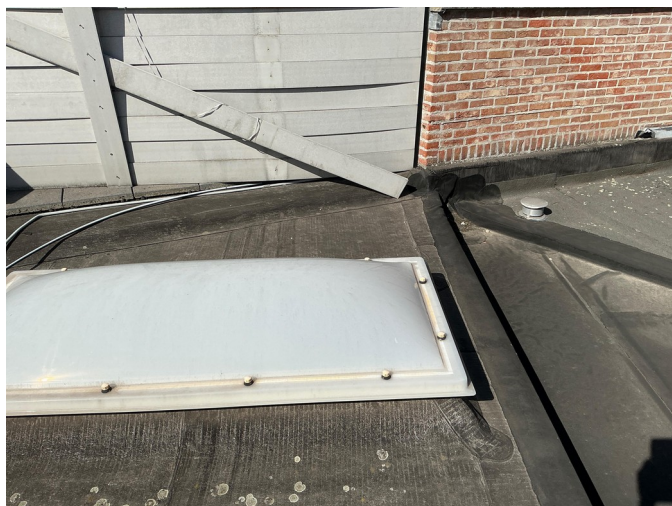
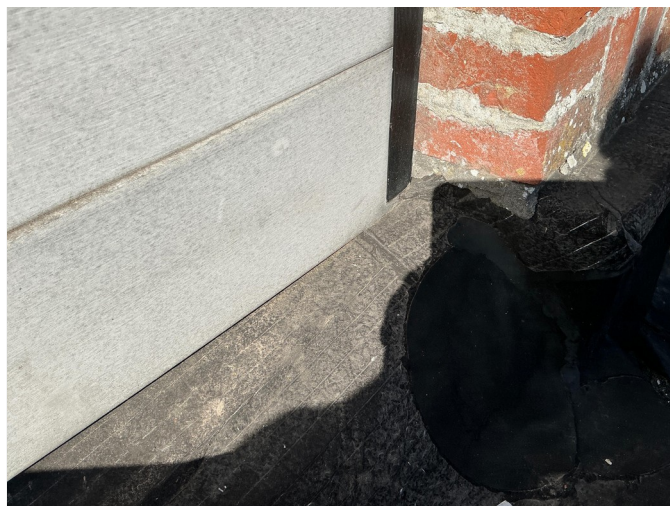
## Fiche 13: Roofing

Geen asbest

| # | Type | Referentie | Resultaat |
|---|---|---|---|
| 13.1 | Puntmonster | PS02 | Geen asbest |
