# Asbestinventarisatetest

Meerhem 5, 9000 Gent

Attestnummer : 20261005-000039.000

Uitgegeven op : 05.10.2026

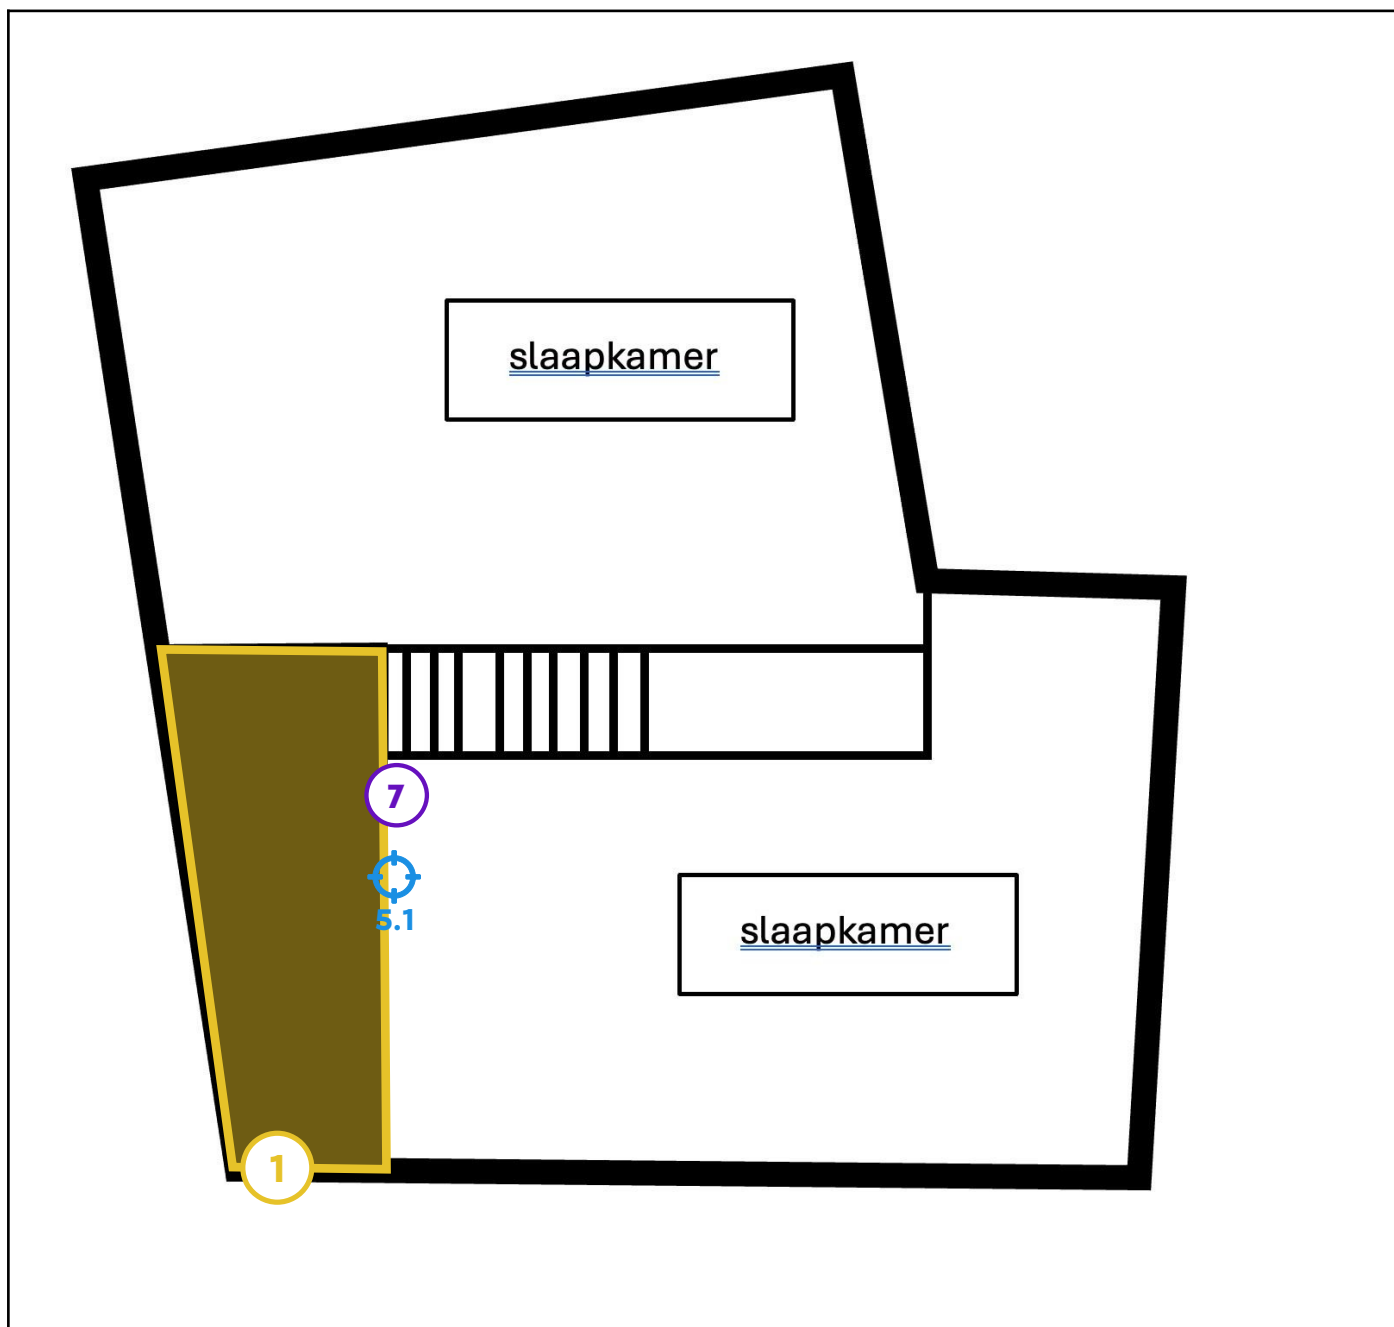
## Plan 1.2: Verdieping 1

| Beschrijving | Type | Actie |
|---|---|---|
| 1. Roofing plat dak badkamer | Asbestmateriaal | Zorgvuldig beheren |

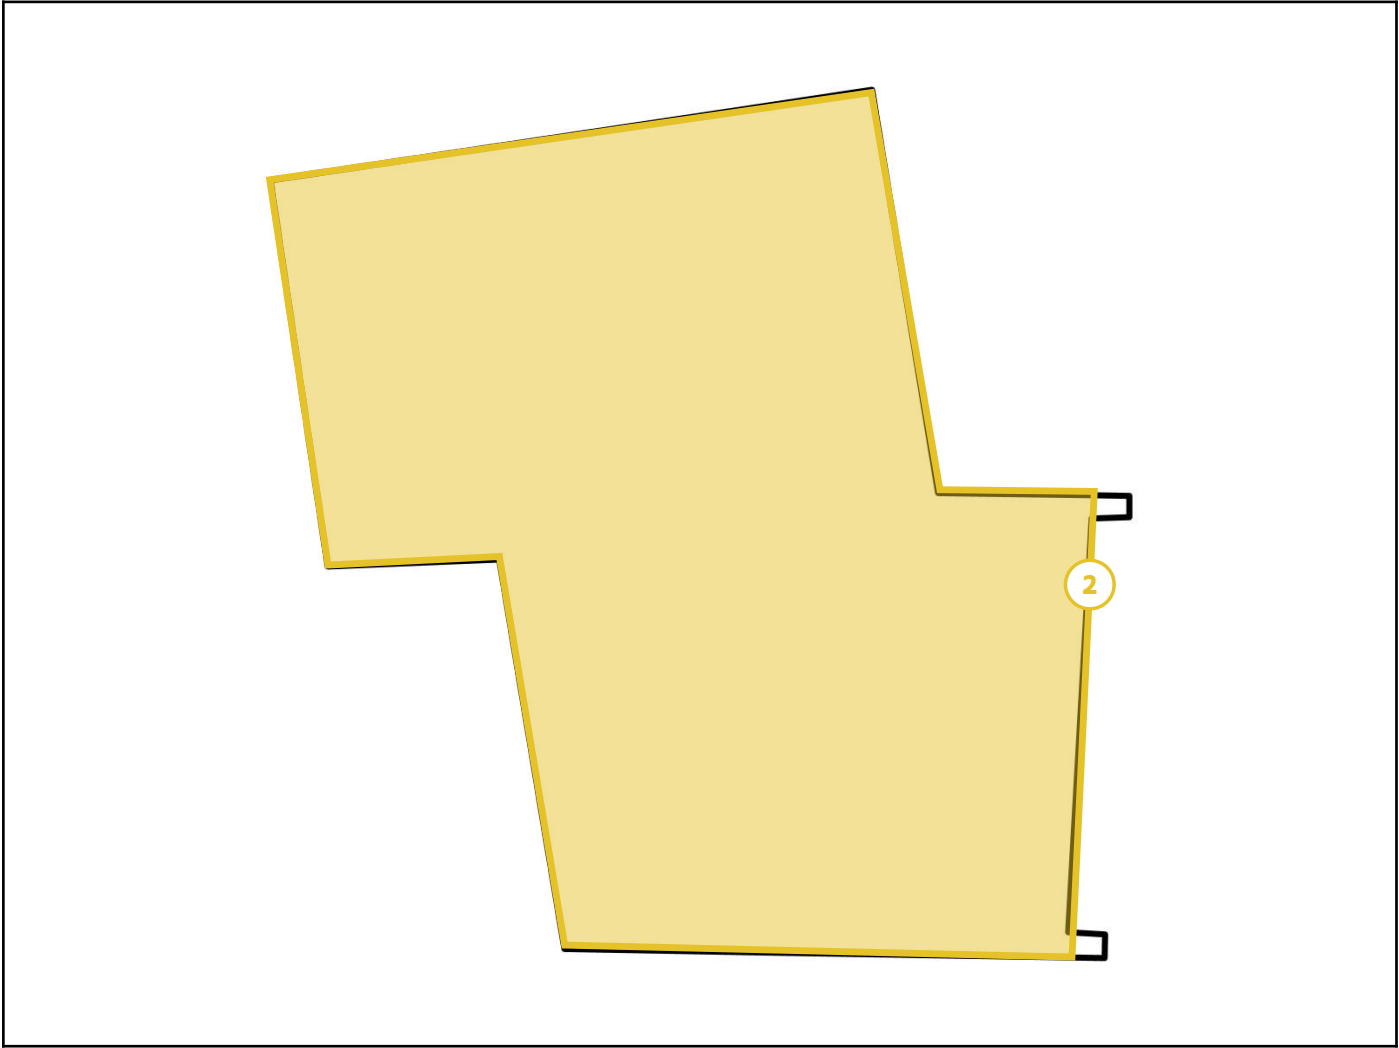
# Plan 1.4: Dakenplan

| Beschrijving | Type | Actie |
|---|---|---|
| 2. Menuiserie onderdak | Asbestmateriaal | Zorgvuldig beheren |

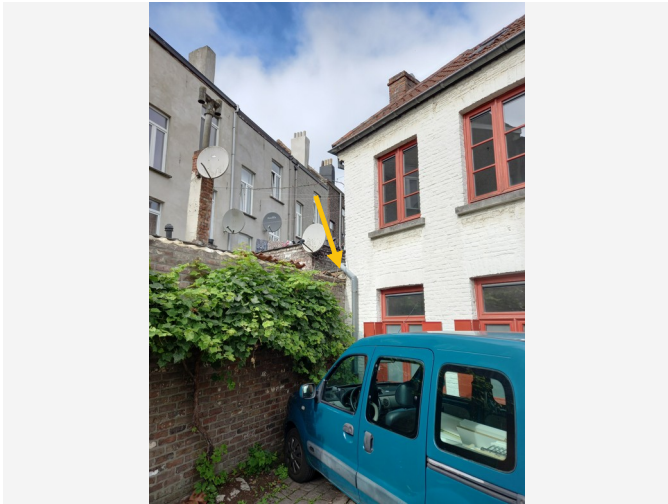
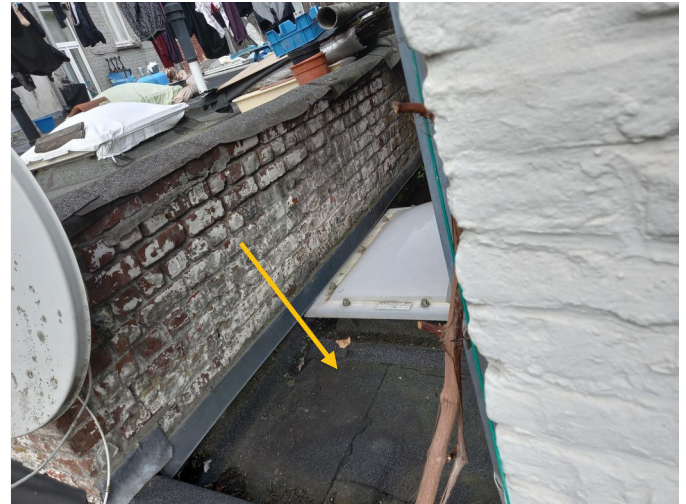
| Fiche 1: Roofing plat dak badkamer..... | 14 |

| Eindbeoordeling materiaalrisico | Laag materiaalrisico en/of verlaagde kans op vezelvrijgave |

| Gebondenheid | Categorie 1: hechtgebonden in oorsprong |
| Asbestsoort (vezeltype) | Crocidoliet aanwezig |
| Asbestconcentratie | Laag (< 50%) |
| Afschermingsgraad van het gehele materiaal | Geheel of deels vrij aan de buitenlucht, maar geen contact met binnenlucht |
| Toestand van het materiaal | Onbeschadigd, niet verweerd |

| Beschrijving | Roofing plat dak badkamer |
| Asbestmateriaal | Dak- en gevelbekleding - Roofing |
| Hoeveelheid (oppervlakte - aantal) | <ul style="list-style-type: none"><li>• 8,00 m<sup>2</sup> - 1 stuk</li></ul> |

Het asbestmateriaal valt onder de mijlpaal van 2040.

Zorgvuldig beheren

- Zorg voor een veilig beheer. Vermijd het beschadigen van het asbestmateriaal. Controleer de toestand jaarlijks op wijzigingen.
- Voer bijkomende staalname(s) uit.

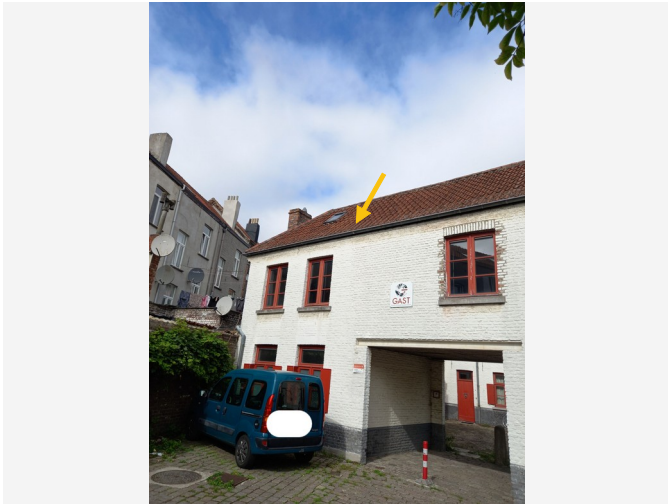
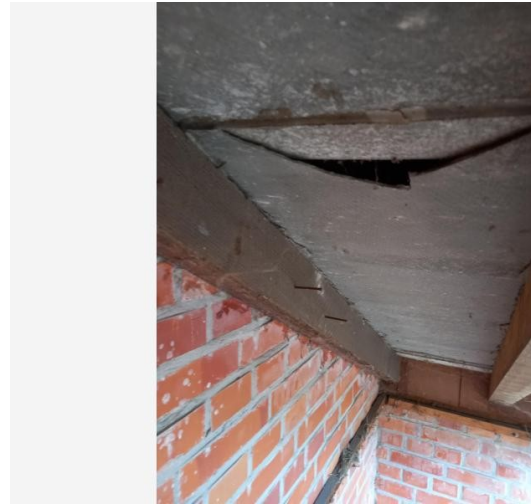
| Fiche 2: Menuiserie onderdak..... | 17 |

| Eindbeoordeling materiaalrisico | Zeer laag materiaalrisico en/of zeer lage kans op vezelvrijgave |

| Gebondenheid | Categorie 1: hechtgebonden in oorsprong |
| Asbestsoort (vezeltype) | Alleen chrysotiel aanwezig |
| Asbestconcentratie | Laag (< 50%) |
| Afschermingsgraad van het gehele materiaal | Stootvaste afscherming of omkasting |
| Toestand van het materiaal | Onbeschadigd, niet verweerd |

| Beschrijving | Menuiserite onderdak |
| Asbestmateriaal | Plaat, paneel, tablet - Type Menuiserite |
| Hoeveelheid (oppervlakte - dikte - aantal) | <ul style="list-style-type: none"><li>• 80,00 m<sup>2</sup> - 0,20 cm - 1 stuk</li></ul> |

Het asbestmateriaal valt onder de mijlpaal van 2040.

Zorgvuldig beheren

- Zorg voor een veilig beheer. Vermijd het beschadigen van het asbestmateriaal. Controleer de toestand jaarlijks op wijzigingen.

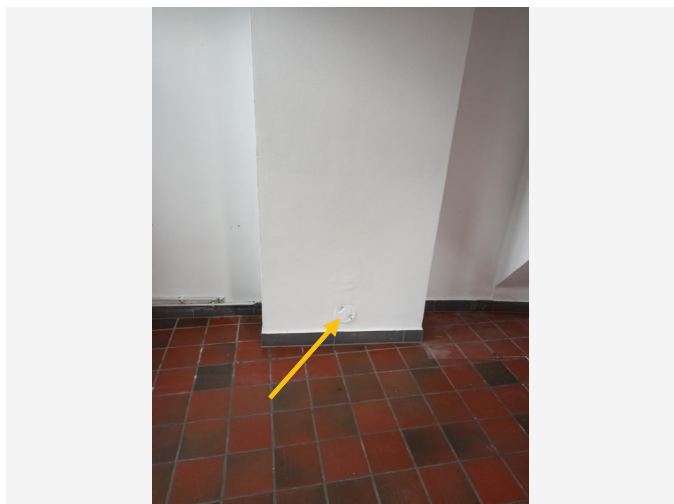
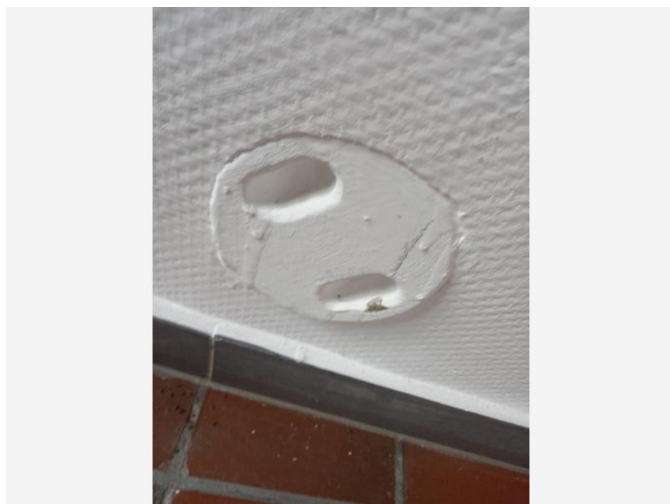
## Fiche 3: Roetschuif

Geen asbest

| # | Type | Referentie | Resultaat |
|---|---|---|---|
| 3.1 | Puntmonster | 20231099-5-32-1-003 | Geen asbest |

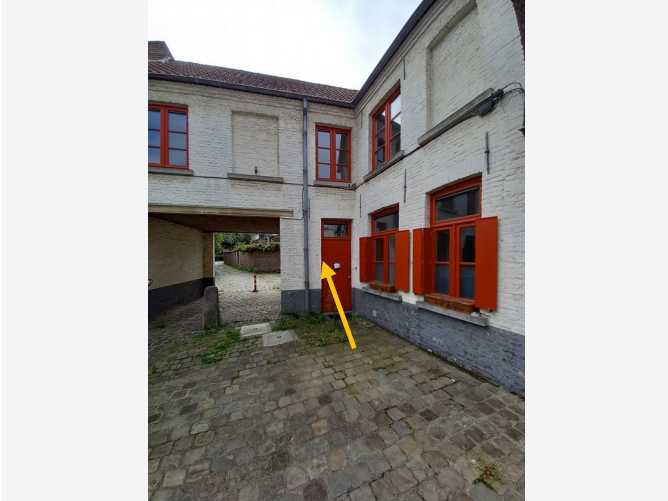
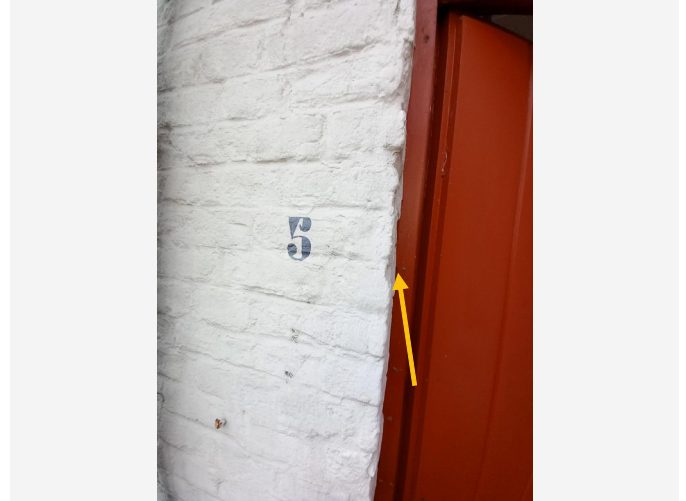
## Fiche 4: Mastiek schrijnwerk/gevel

Geen asbest

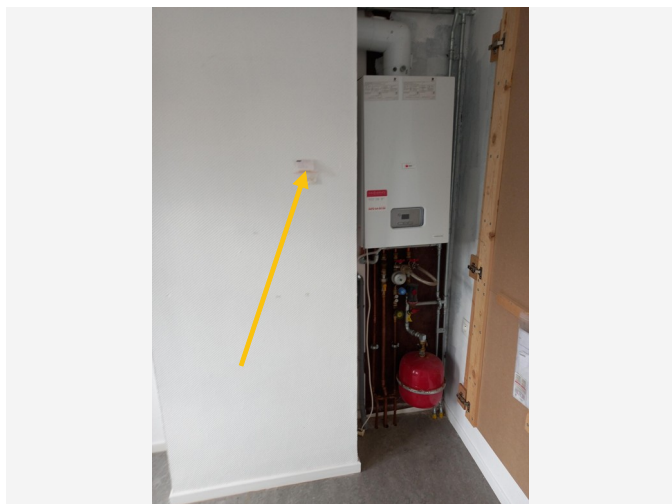
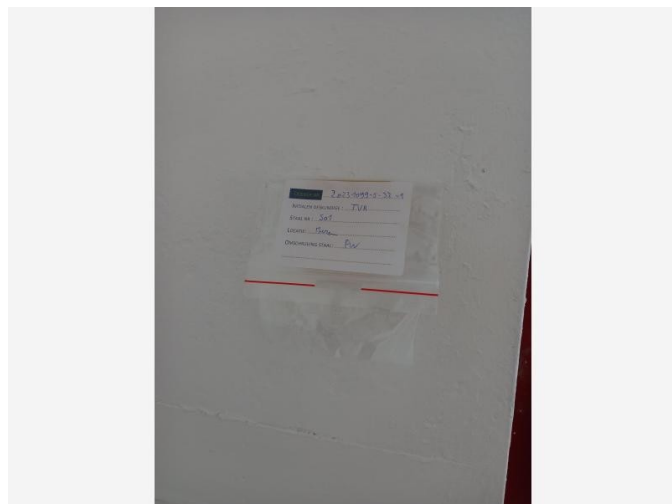
## Fiche 5: Pleisterwerk muren

Geen asbest

| # | Type | Referentie | Resultaat |
|---|---|---|---|
| 5.1 | Mengmonster | 20231099-5-32-1-001 | Geen asbest |

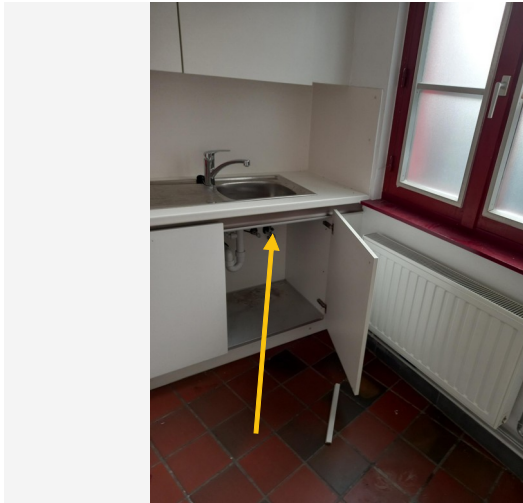
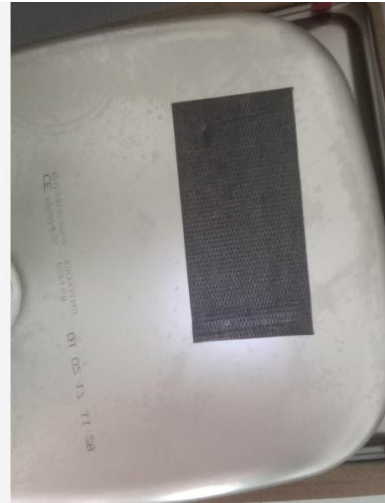
## Fiche 6: Antidreun onderzijde wasbak

Geen asbest

| # | Type | Referentie | Resultaat |
|---|---|---|---|
| 6.1 | Puntmonster | 20231099-5-32-1-002 | Geen asbest |
