# Asbestinventarisatetest

Meerhem 9, 9000 Gent

Attestnummer : 20261005-000032.000

**Asbestveilig** (maar niet asbestvrij)

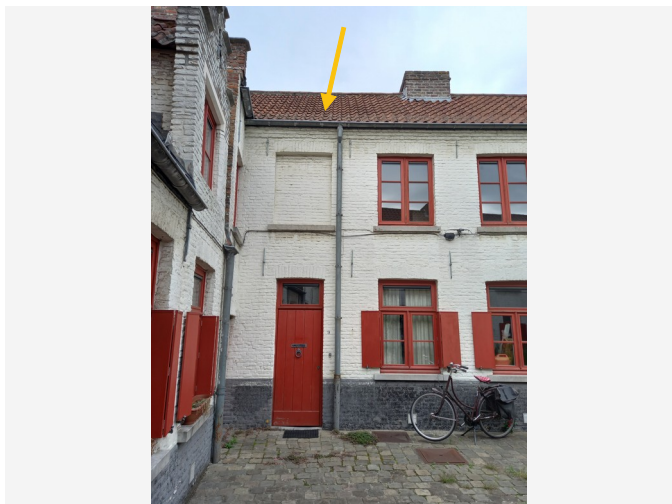
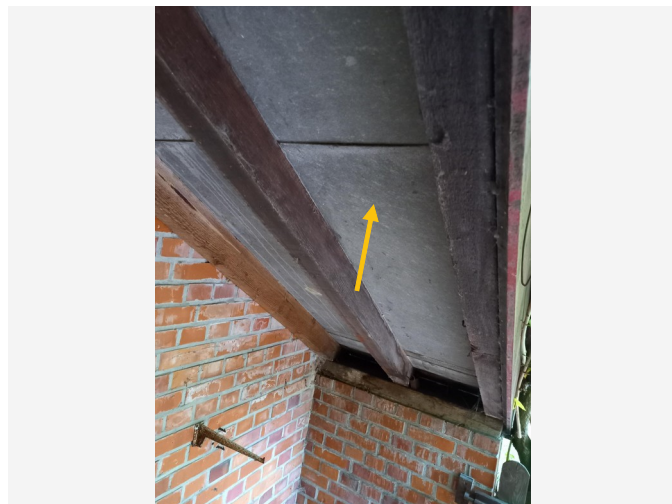
| Fiche 1: Menuiserie onderdak..... | 13 |

Overzichtsfoto

Detailfoto

Het asbestmateriaal valt onder de mijlpaal van 2040.

| Eindbeoordeling materiaalarisico | Zeer laag materiaalarisico en/of zeer lage kans op vezelvrijgave |

| Gebondenheid | Categorie 1: hechtgebonden in oorsprong |
| Asbestsoort (vezeltype) | Alleen chrysotiel aanwezig |
| Asbestconcentratie | Laag (< 50%) |
| Afschermingsgraad van het gehele materiaal | Stootvaste afscherming of omkasting |
| Toestand van het materiaal | Onbeschadigd, niet verweerd |

| Beschrijving | Menuiserite onderdak |
| Asbestmateriaal | Plaat, paneel, tablet - Type Menuiserite |
| Eenvoudig bereikbaar | <p>Nee</p> <ul style="list-style-type: none"><li>• Het asbestmateriaal is bedekt (uitgezonderd laag verf, coating, behang, kunststof, textiel) en het wegnemen van het bedekkende materiaal kan niet zonder het bedekkende materiaal te beschadigen.</li></ul> |

- Zorg voor een veilig beheer. Vermijd het beschadigen van het asbestmateriaal. Controleer de toestand jaarlijks op wijzigingen.

- Eenvoudige handelingen: mag via doe-het-zelf of door werknemer(s) met opleidingsattest eenvoudige handelingen  
Het volledig en zorgvuldig verwijderen van de bron, zonder enige beschadiging of breuk. De uitvoering van de werkzaamheden gebeurt door speciaal opgeleid personeel (8 uur opleiding) of door een erkend saneringsbedrijf. Alle werkzaamheden worden uitgevoerd in overeenstemming met de geldende richtlijnen uit de CODEX, Boek VI, Titel 3. De werken dienen tijdig te worden gemeld, en het werkplan of de werkmethode moet vooraf ter goedkeuring worden voorgelegd aan de FOD WASO.

Het materiaal moet volledig gefixeerd kunnen worden voor de verwijdering.

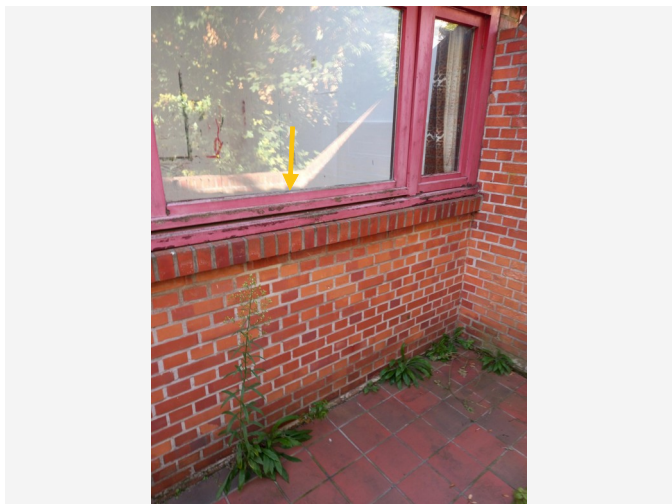
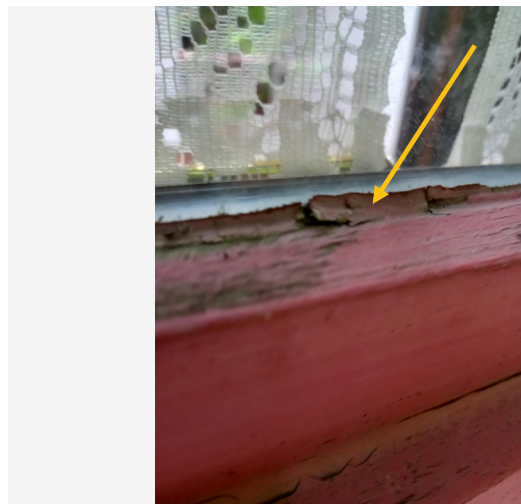
| Fiche 2: Mastiek glas/schrijnwerk..... | 16 |

Overzichtsfoto

Detailfoto

Het asbestmateriaal valt onder de mijlpaal van 2040.

| Eindbeoordeling materiaalrisico | Zeer laag materiaalrisico en/of zeer lage kans op vezelvrijgave |

| Asbestsoort (vezeltype) | Alleen chrysotiel aanwezig |
| Afschermingsgraad van het gehele materiaal | Alleen randen, niet afgeschermd, maar geen contact met binnenluchtstromen |
| Toestand van het materiaal | Licht beschadigd, licht verweerd. Intacte calciumsilicaatplaat of materiaal met categorie 3-gebondenheid |

| Beschrijving | Mastiek glas/schrijnwerk |
| Asbestmateriaal | In-situ afwerkingslagen - Pasta, stopverf, voegsel, stopsel, vulsel, mastiek, kitten, ... |

- Zorg voor een veilig beheer. Vermijd het beschadigen van het asbestmateriaal. Controleer de toestand jaarlijks op wijzigingen.

- Eenvoudige handelingen: mag via doe-het-zelf of door werknemer(s) met opleidingsattest eenvoudige handelingen  
Het zorgvuldig fixeren van de bron, waarna deze op een gecontroleerde manier wordt verwijderd, zonder enige beschadiging of breuk. De werkzaamheden worden uitgevoerd door speciaal opgeleid personeel (minimaal 8 uur training) of door een erkend saneringsbedrijf. De uitvoering van de werken geschiedt strikt volgens de richtlijnen zoals opgenomen in de CODEX, Boek VI, Titel 3. De werkzaamheden dienen vooraf gemeld te worden, en het werkplan en de werkmethode moeten ter goedkeuring worden voorgelegd aan de FOD WASO.

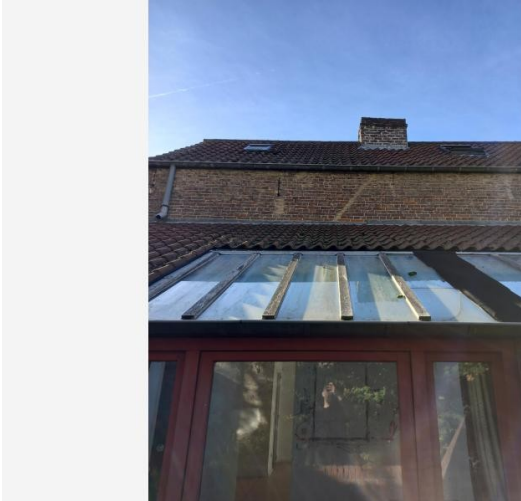
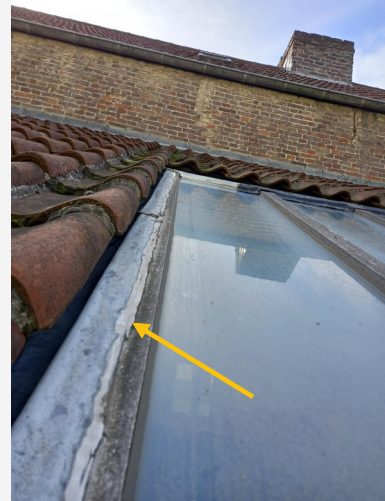
## Fiche 3: Mastiek glaspartij keuken

Geen asbest

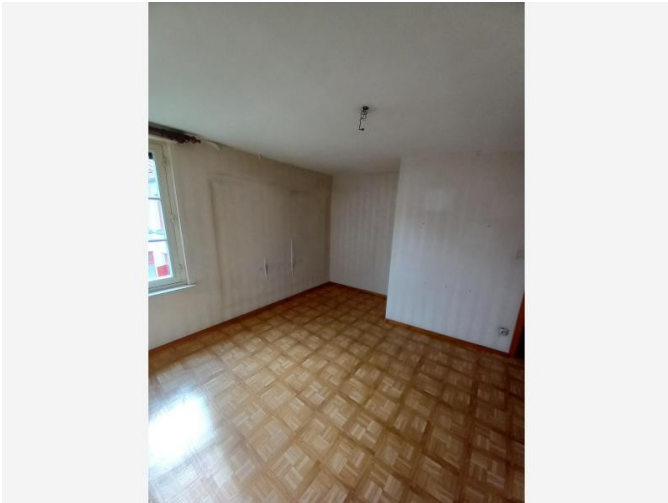
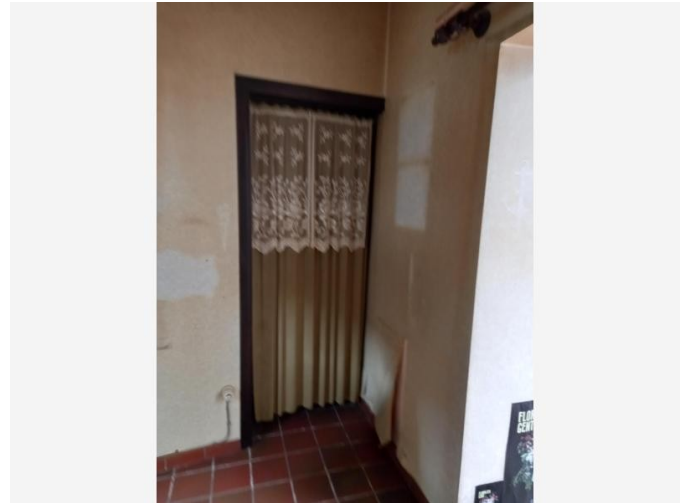
## Fiche 4: Pleisterwerk muren

Geen asbest

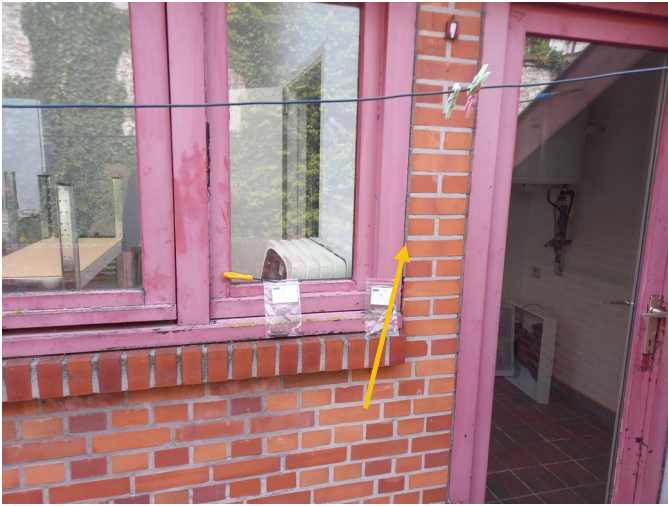
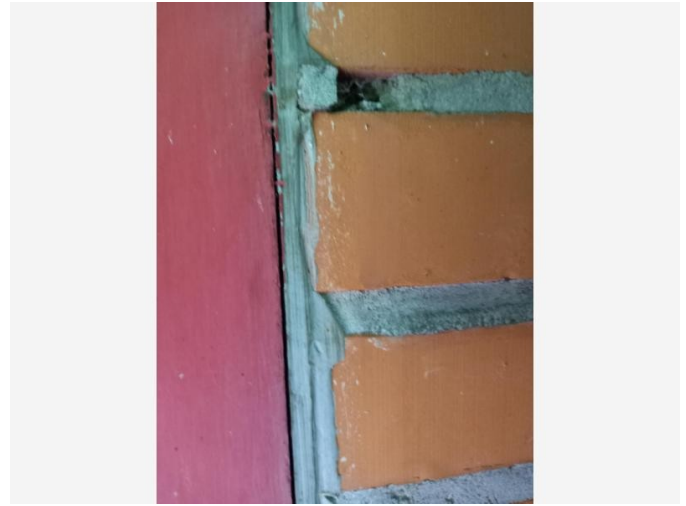
## Fiche 5: Mastiek schrijnwerk/gevel

Geen asbest
