# Asbestinventarisatetest

Meerhem 13, 9000 Gent

Attestnummer : 20261005-000120.000

**Asbestveilig** (maar niet asbestvrij)

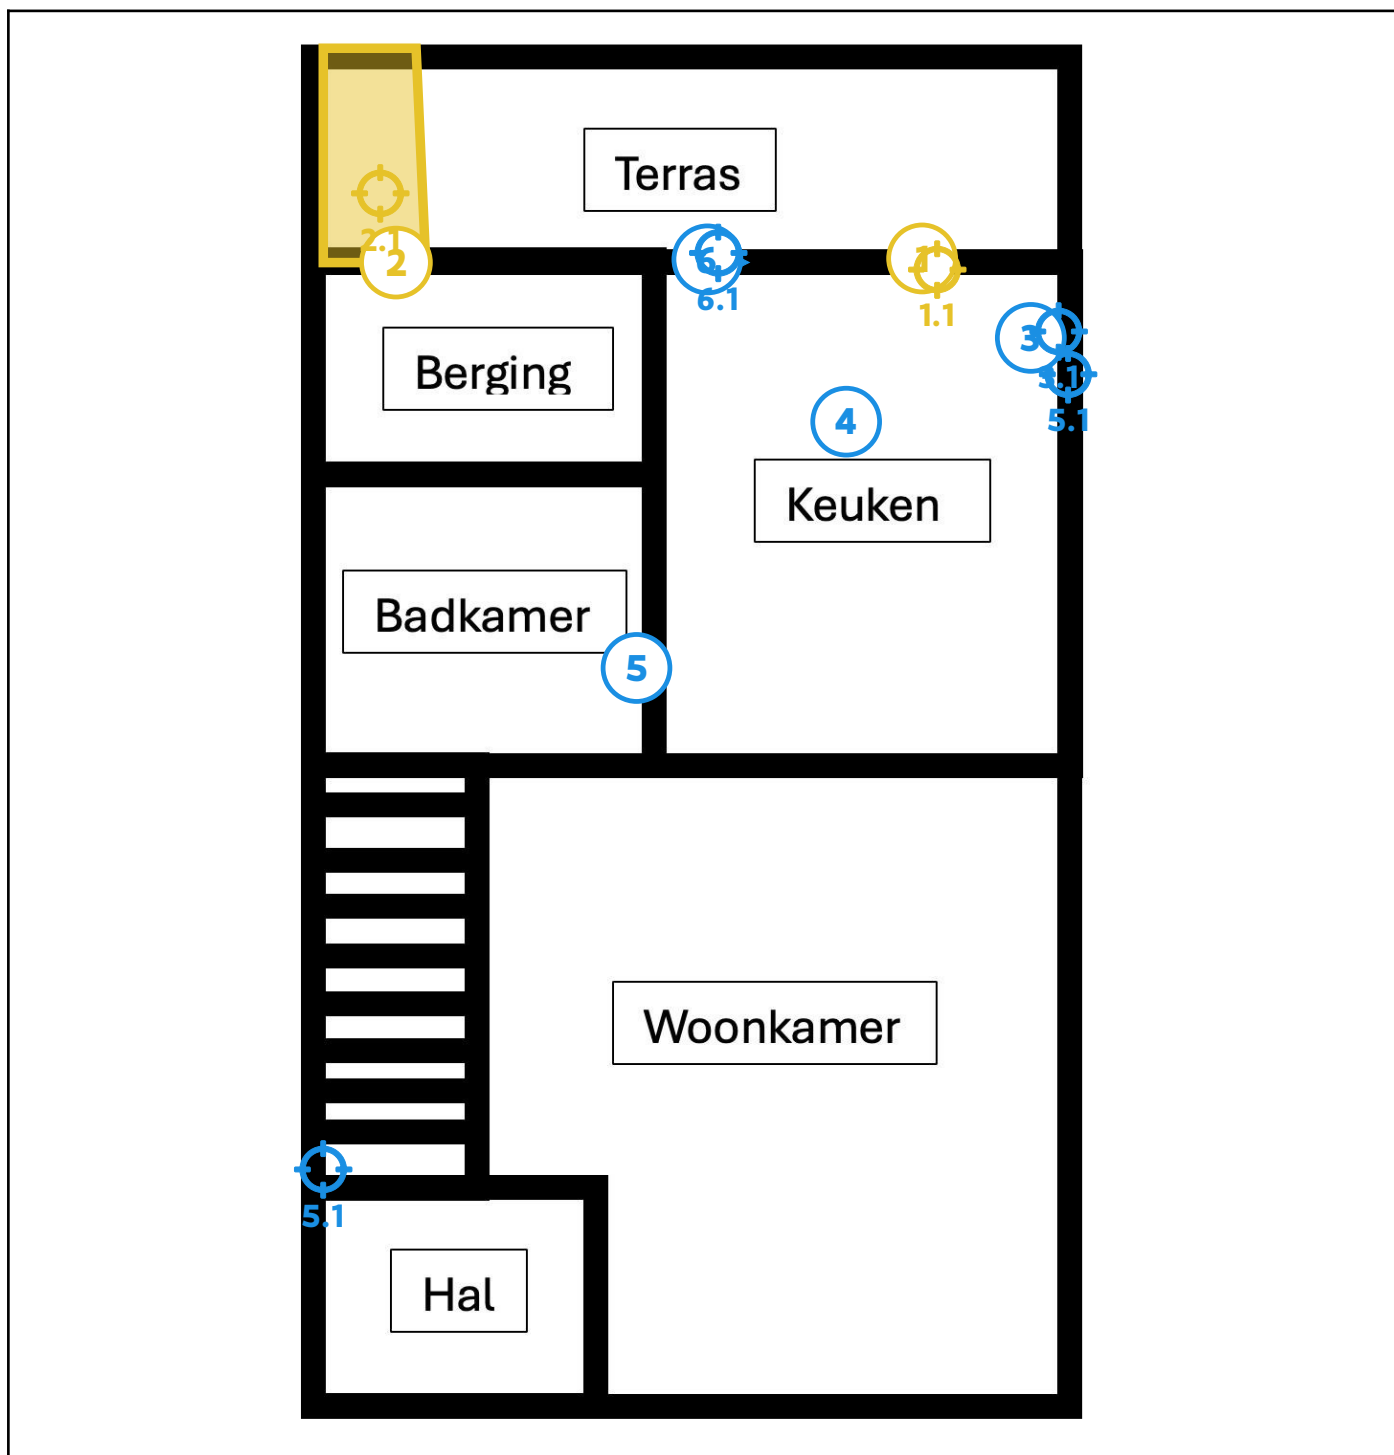
## Plan 1.1: Gelijkvloers

| Beschrijving | Type | Actie |
|---|---|---|
| 1. Mastiek glas/schrijnwerk | Asbestmateriaal | Zorgvuldig beheren |

| 2. Menuiserie onderdak | Asbestmateriaal | Zorgvuldig beheren |
| 3. Antidreun onderzijde wasbakken | Geen asbest | - |
| 4. Mastiek glaspartij keuken | Geen asbest | - |
| 5. Pleisterwerk muren | Geen asbest | - |
| 6. Mastiek gevel/schrijnwerk | Geen asbest | - |

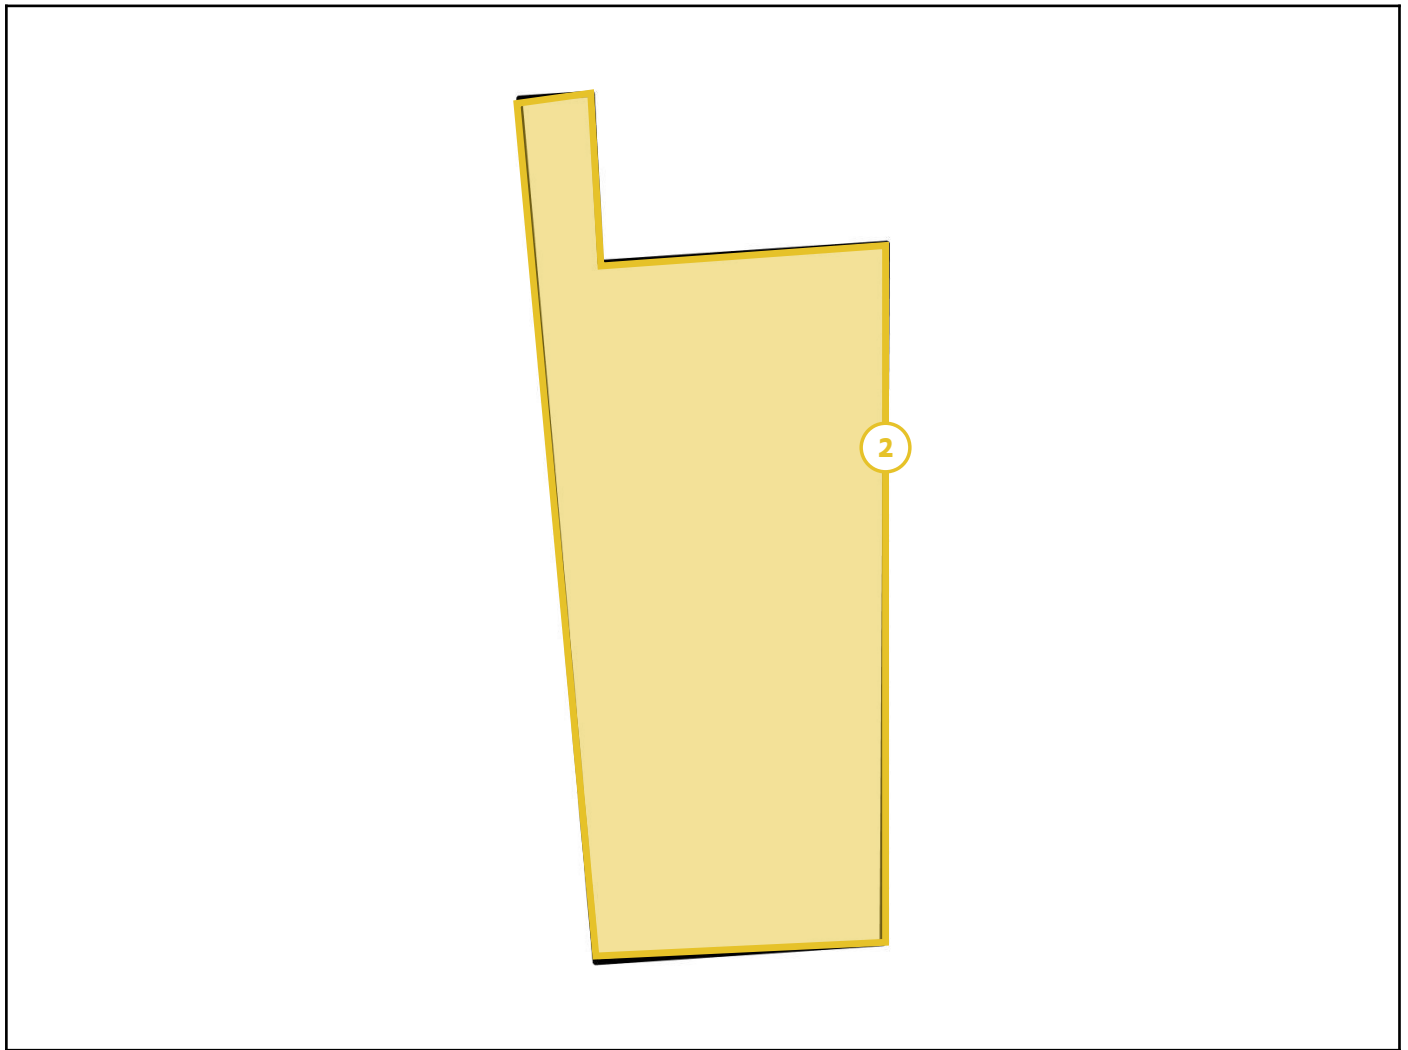
## Plan 1.4: Dakenplan

| Beschrijving | Type | Actie |
|---|---|---|
| 2. Menuiserie onderdak | Asbestmateriaal | Zorgvuldig beheren |

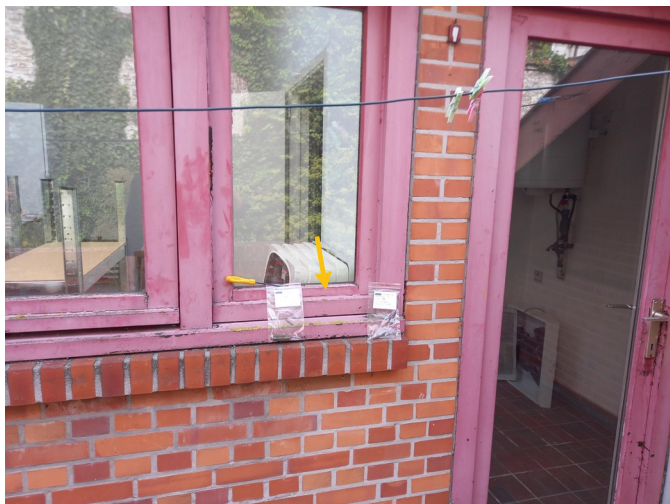
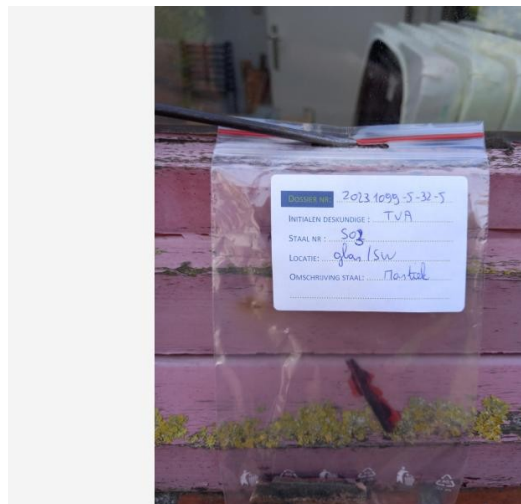
Overzichtsfoto

Detailfoto

| Eindbeoordeling materiaalrisico | Zeer laag materiaalrisico en/of zeer lage kans op vezelvrijgave |

| Gebondenheid | Categorie 1: hechtgebonden in oorsprong |
| Asbestsoort (vezeltype) | Alleen chrysotiel aanwezig |
| Asbestconcentratie | Laag (< 50%) |
| Afschermingsgraad van het gehele materiaal | Alleen randen, niet afgeschermd, maar geen contact met binnenluchtstromen |
| Toestand van het materiaal | Licht beschadigd, licht verweerd. Intacte calciumsilicaatplaat of materiaal met categorie 3-gebondenheid |

| # | Type | Referentie | Resultaat |
|---|---|---|---|
| 1.1 | Puntmonster | 20231099-5-32-5_003 | Chrysotiel |

| Beschrijving | Mastiek glas/schrijnwerk |

Het asbestmateriaal valt onder de mijlpaal van 2040.

Zorgvuldig beheeren

- Zorg voor een veilig beheer. Vermijd het beschadigen van het asbestmateriaal. Controleer de toestand jaarlijks op wijzigingen.

- Eenvoudige handelingen: mag via doe-het-zelf of door werknemer(s) met opleidingsattest eenvoudige handelingen  
Het volledig en zorgvuldig verwijderen van de bron, zonder enige beschadiging of breuk. De uitvoering van de werkzaamheden gebeurt door speciaal opgeleid personeel (8 uur opleiding) of door een erkend saneringsbedrijf. Alle werkzaamheden worden uitgevoerd in overeenstemming met de geldende richtlijnen uit de CODEX, Boek VI, Titel 3. De werken dienen tijdig te worden gemeld, en het werkplan of de werkmethode moet vooraf ter goedkeuring worden voorgelegd aan de FOD WASO.

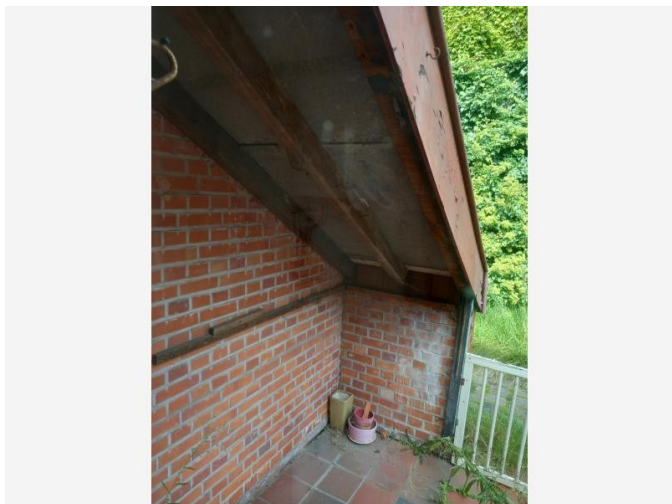
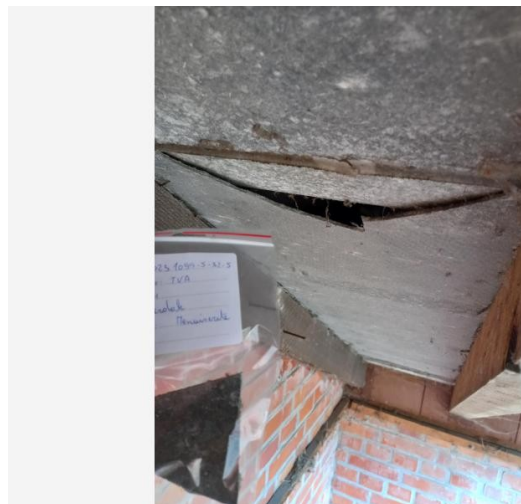
Overzichtsfoto

Detailfoto

| Eindbeoordeling materiaalarisico | Zeer laag materiaalarisico en/of zeer lage kans op vezelvrijgave |

| Gebondenheid | Categorie 1: hechtgebonden in oorsprong |
| Asbestsoort (vezeltype) | Alleen chrysotiel aanwezig |
| Asbestconcentratie | Laag (< 50%) |
| Afschermingsgraad van het gehele materiaal | Geheel of deels vrij aan de buitenlucht, maar geen contact met binnenlucht |
| Toestand van het materiaal | Onbeschadigd, niet verweerd |

| # | Type | Referentie | Resultaat |
|---|---|---|---|
| 2.1 | Puntmonster | 20231099-5-32-5_004 | Chrysotiel |

| Beschrijving | Menuiserite onderdak |

Het asbestmateriaal valt onder de mijlpaal van 2040.

Zorgvuldig beheren

- Zorg voor een veilig beheer. Vermijd het beschadigen van het asbestmateriaal. Controleer de toestand jaarlijks op wijzigingen.

- Eenvoudige handelingen: mag via doe-het-zelf of door werknemer(s) met opleidingsattest eenvoudige handelingen  
Het volledig en zorgvuldig verwijderen van de bron, zonder enige beschadiging of breuk. De uitvoering van de werkzaamheden gebeurt door speciaal opgeleid personeel (8 uur opleiding) of door een erkend saneringsbedrijf. Alle werkzaamheden worden uitgevoerd in overeenstemming met de geldende richtlijnen uit de CODEX, Boek VI, Titel 3. De werken dienen tijdig te worden gemeld, en het werkplan of de werkmethode moet vooraf ter goedkeuring worden voorgelegd aan de FOD WASO.

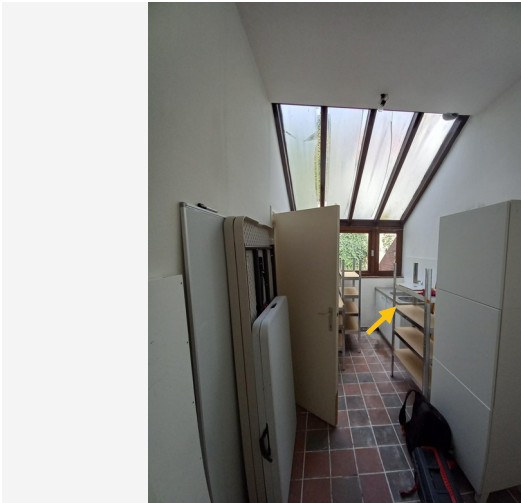
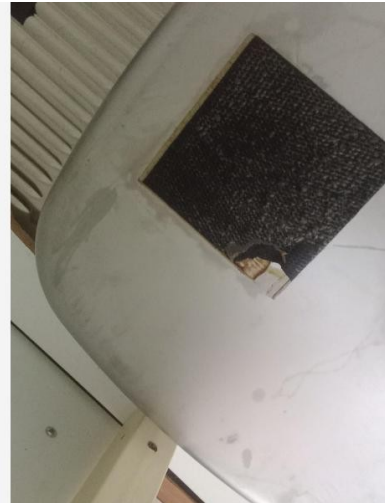
## Fiche 3: Antidreun onderzijde wasbakken

Overzichtsfoto

Detailfoto

Geen asbest

| # | Type | Referentie | Resultaat |
|---|---|---|---|
| 3.1 | Puntmonster | 20231099-5-32-5_005 | Geen asbest |

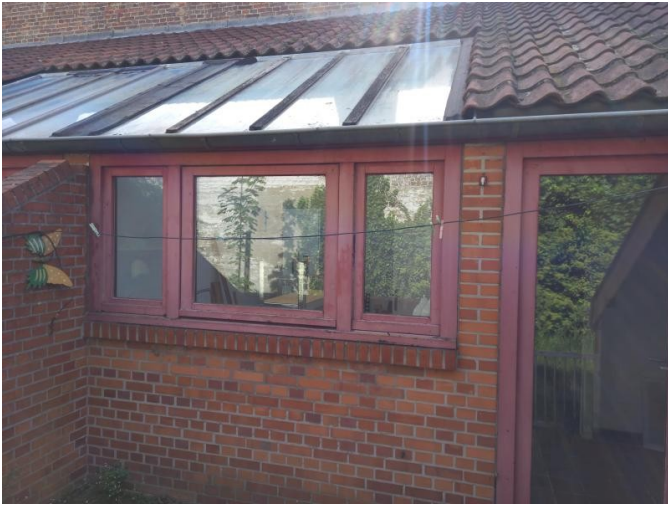
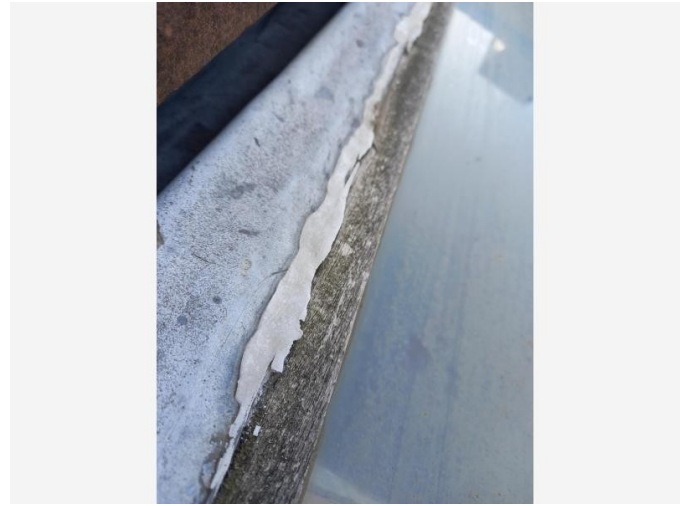
## Fiche 4: Mastiek glaspartij keuken

Overzichtsfoto

Detailfoto

Geen asbest

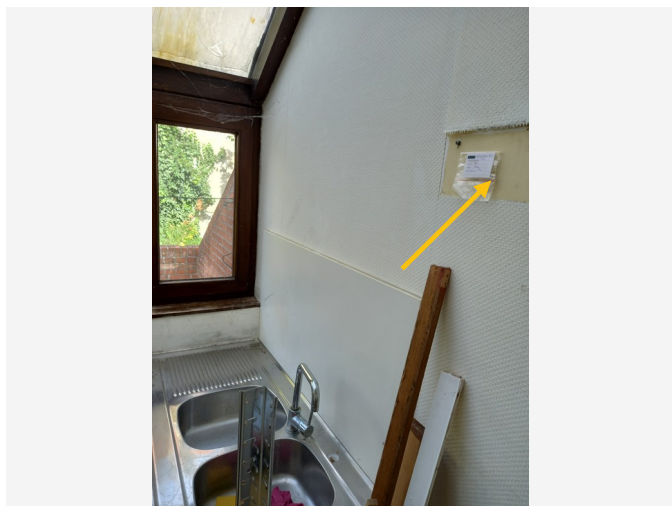
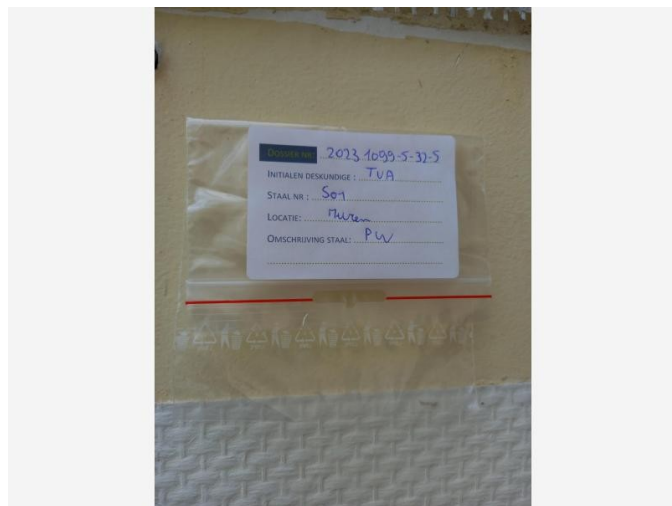
## Fiche 5: Pleisterwerk muren

Overzichtsfoto

Detailfoto

Geen asbest

| # | Type | Referentie | Resultaat |
|---|---|---|---|
| 5.1 | Mengmonster | 20231099-5-32-5_001 | Geen asbest |

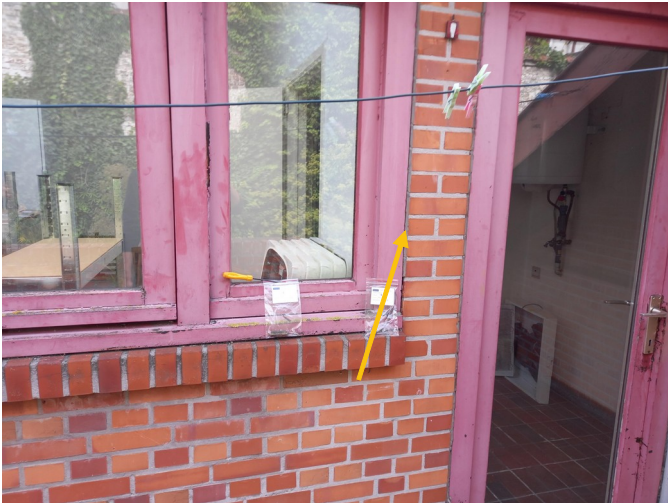
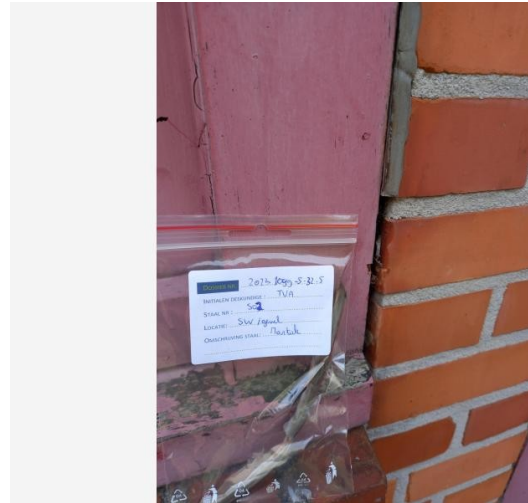
## Fiche 6: Mastiek gevel/schrijnwerk

Overzichtsfoto

Detailfoto

Geen asbest

| # | Type | Referentie | Resultaat |
|---|---|---|---|
| 6.1 | Puntmonster | 20231099-5-32-5_002 | Geen asbest |
