# Asbestinventarisatetest

Meerhem 15, 9000 Gent

Attestnummer : 20261005-000050.000

Uitgegeven op : 05.10.2026

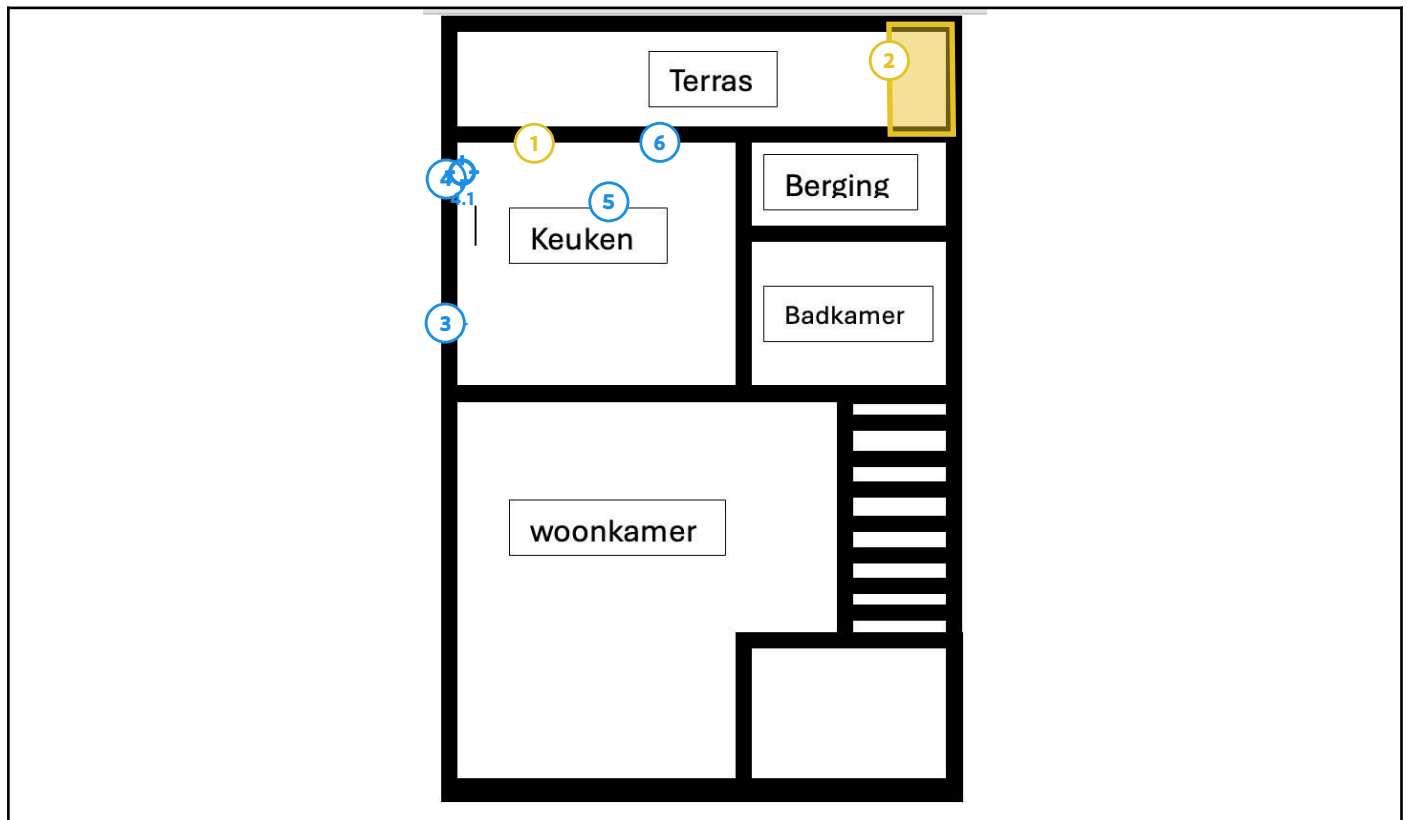
## Plan 1.1: Gelijkvloers

| Beschrijving | Type | Actie |
|---|---|---|
| 1. Mastiek glas/schrijnwerk | Asbestmateriaal | Zorgvuldig beheren |
| 2. Menuiserie onderdak | Asbestmateriaal | Zorgvuldig beheren |

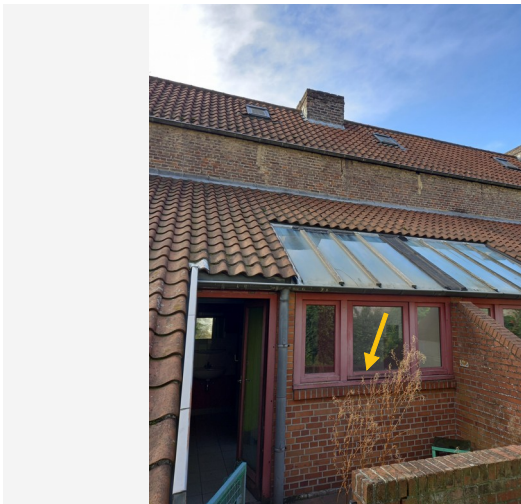
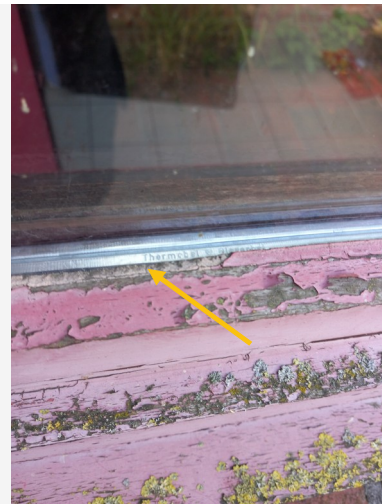
| Fiche 1: Mastiek glas/schrijnwerk..... | 12 |

Het asbestmateriaal valt onder de mijlpaal van 2040.

Zorgvuldig beheren

| Eindbeoordeling materiaalrisico | Zeer laag materiaalrisico en/of zeer lage kans op vezelvrijgave |

| Gebondenheid | Categorie 1: hechtgebonden in oorsprong |
| Asbestsoort (vezeltype) | Alleen chrysotiel aanwezig |
| Asbestconcentratie | Laag (< 50%) |
| Afschermingsgraad van het gehele materiaal | Alleen randen, niet afgeschermd, maar geen contact met binnenluchtstromen |
| Toestand van het materiaal | Onbeschadigd, niet verweerd |

| Beschrijving | Mastiek glas/schrijnwerk |
| Asbestmateriaal | In-situ afwerkingslagen - Pasta, stopverf, voegsel, stopsel, vulsel, mastiek, kitten, ... |
| Opmerking | Asbesthoudende mastiek is enkel aanwezig op het schrijnwerk langs de terraszijde van de woningen. Het schrijnwerk langs binnenkoerzijde werd in het verleden vernieuwd en bevat geen mastiek tussen schrijnwerk en glas. |

- Zorg voor een veilig beheer. Vermijd het beschadigen van het asbestmateriaal. Controleer de toestand jaarlijks op wijzigingen.

- Eenvoudige handelingen: mag via doe-het-zelf of door werknemer(s) met opleidingsattest eenvoudige handelingen  
Het volledig en zorgvuldig verwijderen van de bron, zonder enige beschadiging of breuk. De uitvoering van de werkzaamheden gebeurt door speciaal opgeleid personeel (8 uur opleiding) of door een erkend saneringsbedrijf. Alle werkzaamheden worden uitgevoerd in overeenstemming met de geldende richtlijnen uit de CODEX, Boek VI, Titel 3. De werken dienen tijdig te worden gemeld, en het werkplan of de werkmethode moet vooraf ter goedkeuring worden voorgelegd aan de FOD WASO.

Het materiaal moet volledig gefixeerd kunnen worden voor de verwijdering.

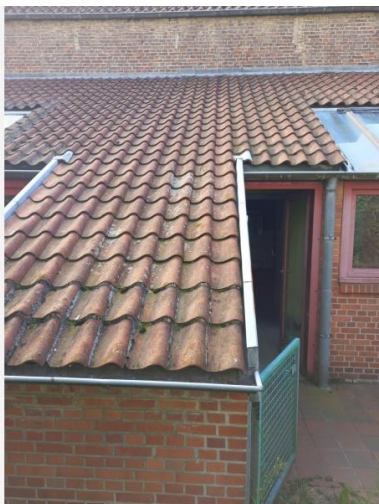
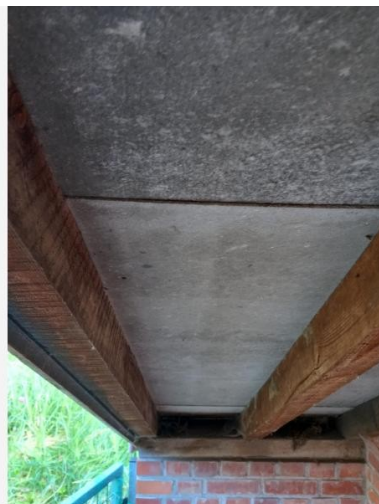
| Fiche 2: Menuiserie onderdak..... | 15 |

Het asbestmateriaal valt onder de mijlpaal van 2040.

Zorgvuldig beheren

| Eindbeoordeling materiaalrisico | Zeer laag materiaalrisico en/of zeer lage kans op vezelvrijgave |

| Gebondenheid | Categorie 1: hechtgebonden in oorsprong |
| Asbestsoort (vezeltype) | Alleen chrysotiel aanwezig |
| Asbestconcentratie | Laag (< 50%) |
| Afschermingsgraad van het gehele materiaal | Stootvaste afscherming of omkasting |
| Toestand van het materiaal | Onbeschadigd, niet verweerd |

| Beschrijving | Menuiserite onderdak |
| Asbestmateriaal | Plaat, paneel, tablet - Type Menuiserite |
| Eenvoudig bereikbaar | <p>Nee</p> <ul style="list-style-type: none"><li>• Het asbestmateriaal is bedekt (uitgezonderd laag verf, coating, behang, kunststof, textiel) en het wegnemen van het bedekkende materiaal kan niet zonder het bedekkende materiaal te beschadigen.</li></ul> |

- Zorg voor een veilig beheer. Vermijd het beschadigen van het asbestmateriaal. Controleer de toestand jaarlijks op wijzigingen.

- Eenvoudige handelingen: mag via doe-het-zelf of door werknemer(s) met opleidingsattest eenvoudige handelingen  
Het volledig en zorgvuldig verwijderen van de bron, zonder enige beschadiging of breuk. De uitvoering van de werkzaamheden gebeurt door speciaal opgeleid personeel (8 uur opleiding) of door een erkend saneringsbedrijf. Alle werkzaamheden worden uitgevoerd in overeenstemming met de geldende richtlijnen uit de CODEX, Boek VI, Titel 3. De werken dienen tijdig te worden gemeld, en het werkplan of de werkmethode moet vooraf ter goedkeuring worden voorgelegd aan de FOD WASO.

Het materiaal moet volledig gefixeerd kunnen worden voor de verwijdering.

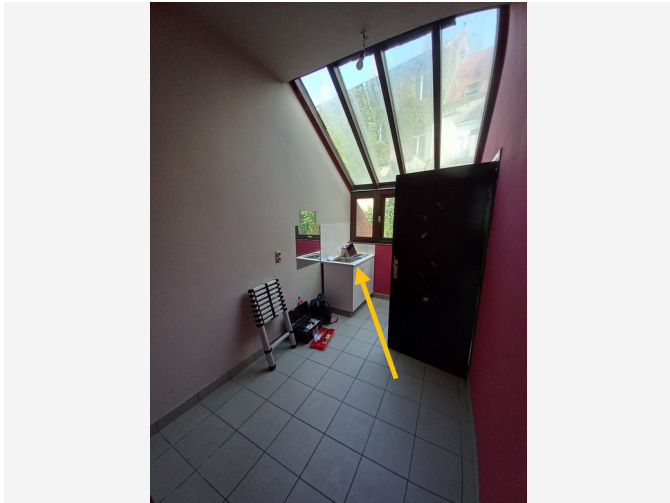
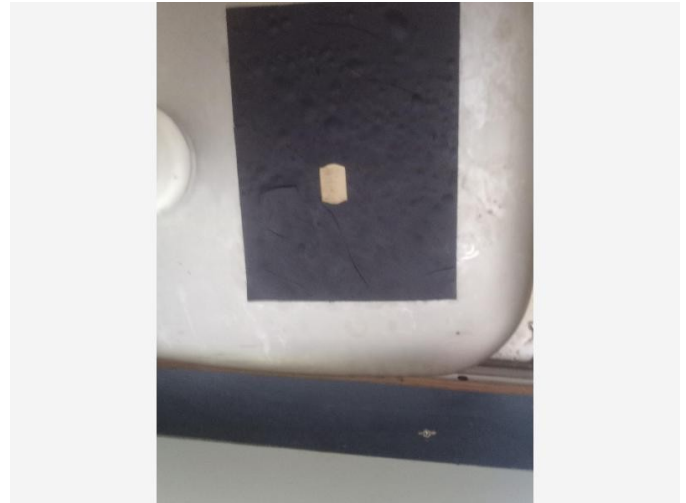
## Fiche 4: Antidreun onderzijde wasbak

Geen asbest

| # | Type | Referentie | Resultaat |
|---|---|---|---|
| 4.1 | Puntmonster | 20231099-5-32-6_001 | Geen asbest |

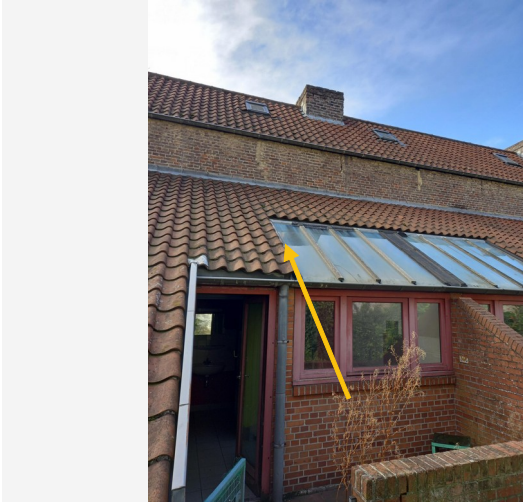
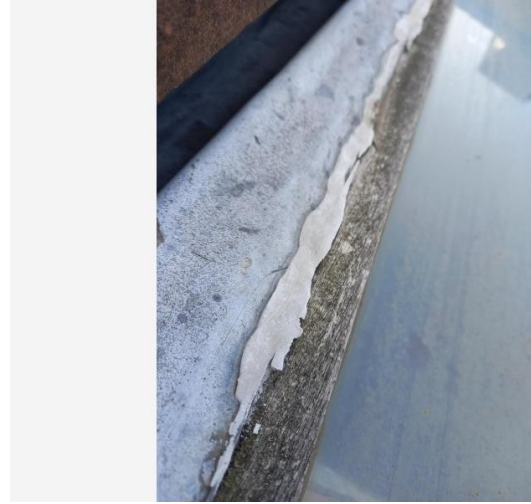
## Fiche 5: Mastiek glaspertij keuken

Geen asbest

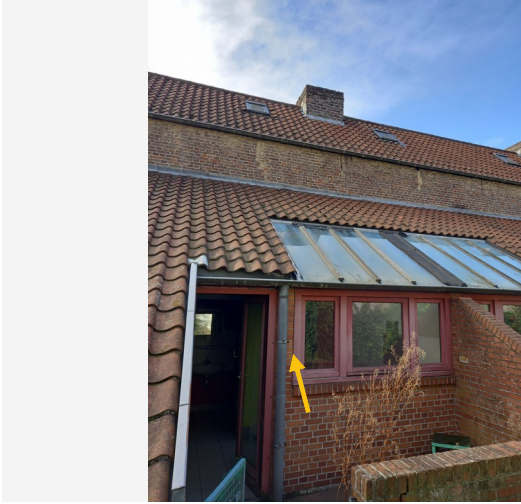
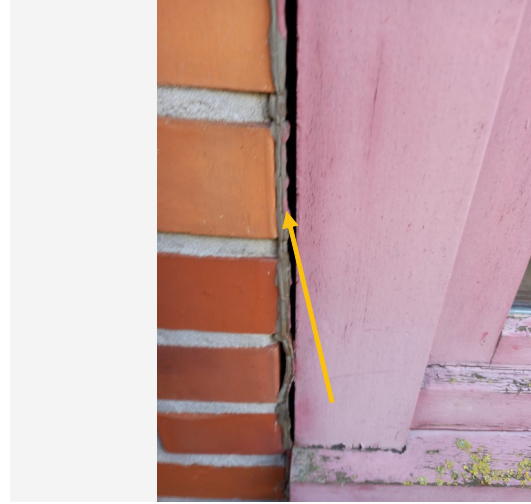
## Fiche 6: Mastiek schrijnwerk/gevel

Geen asbest
