# Asbestinventarisatetest

Meerhem 17, 9000 Gent

Attestnummer : 20261005-000104.000

Uitgegeven op : 05.10.2026

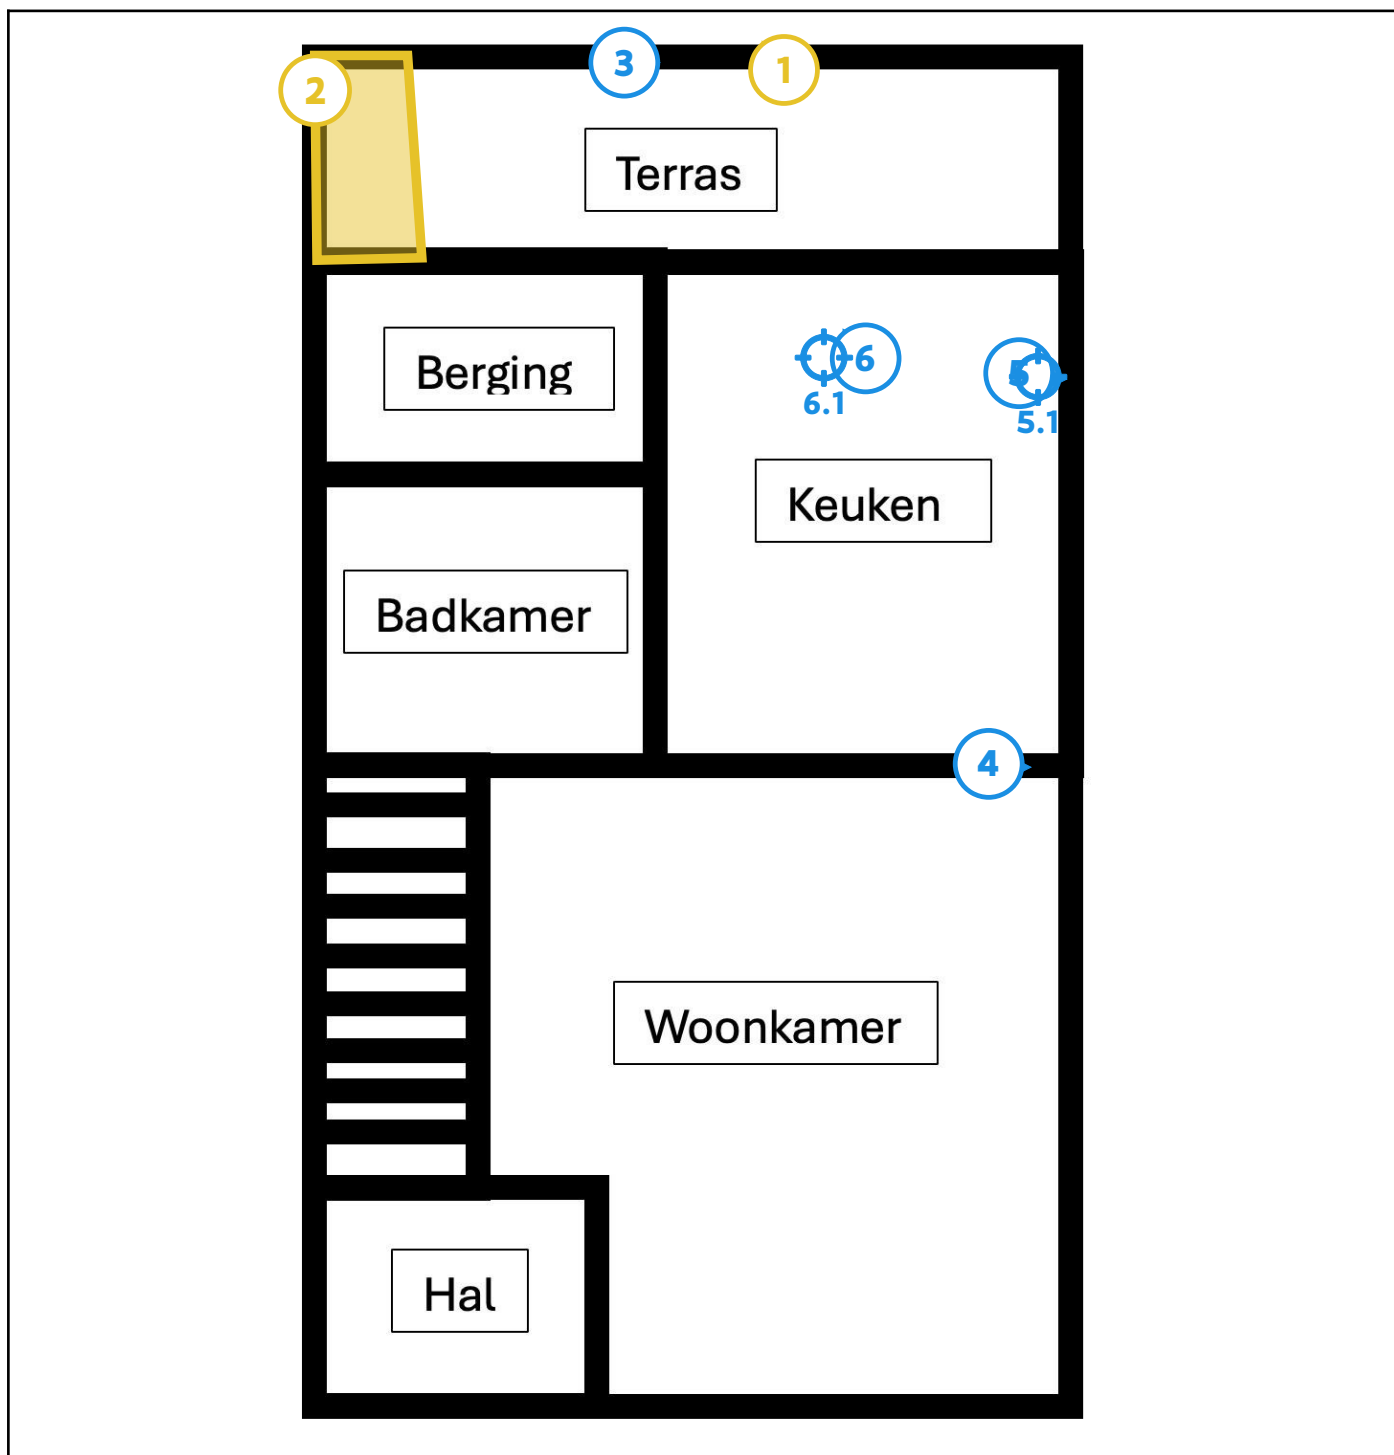
## Plan 1.1: Gelijkvloers

| Beschrijving | Type | Actie |
|---|---|---|
| 1. Mastiek glas/schrijnwerk | Asbestmateriaal | Zorgvuldig beheren |
| 2. Menuiserie onderdak | Asbestmateriaal | Zorgvuldig beheren |

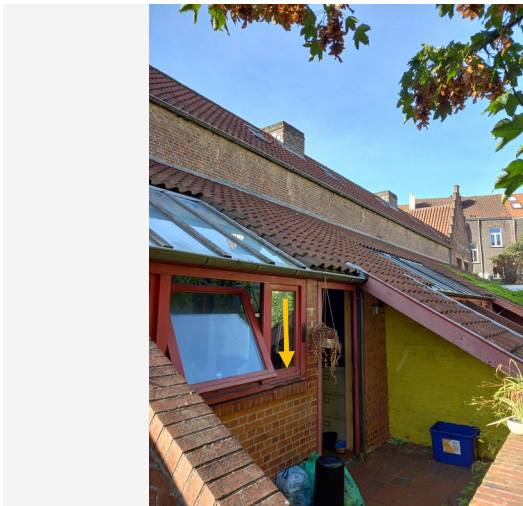
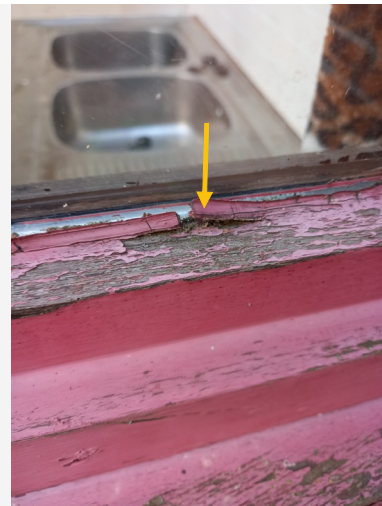
| Fiche 1: Mastiek glas/schrijnwerk..... | 13 |

| Eindbeoordeling materiaalrisico | Zeer laag materiaalrisico en/of zeer lage kans op vezelvrijgave |

| Toestand van het materiaal | Licht beschadigd, licht verweerd. Intacte calciumsilicaatplaat of materiaal met categorie 3-gebondenheid |

| Beschrijving | Mastiek glas/schrijnwerk |
| Opmerking | Asbesthoudende mastiek is enkel aanwezig op het schrijnwerk langs de terraszijde van de woningen. Het schrijnwerk langs binnenkoerzijde werd in het verleden vernieuwd en bevat geen mastiek tussen schrijnwerk en glas. |

Zorgvuldig beheren

- Zorg voor een veilig beheer. Vermijd het beschadigen van het asbestmateriaal. Controleer de toestand jaarlijks op wijzigingen.

- Eenvoudige handelingen: mag via doe-het-zelf of door werknemer(s) met opleidingsattest eenvoudige handelingen  
Het volledig en zorgvuldig verwijderen van de bron, zonder enige beschadiging of breuk. De uitvoering van de werkzaamheden gebeurt door speciaal opgeleid personeel (8 uur opleiding) of door een erkend saneringsbedrijf. Alle werkzaamheden worden uitgevoerd in overeenstemming met de geldende richtlijnen uit de CODEX, Boek VI, Titel 3. De werken dienen tijdig te worden gemeld, en het werkplan of de werkmethode moet vooraf ter goedkeuring worden voorgelegd aan de FOD WASO.

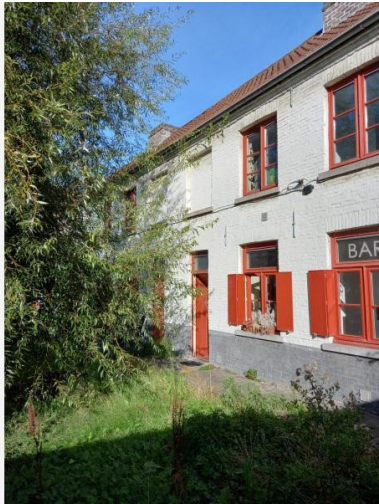
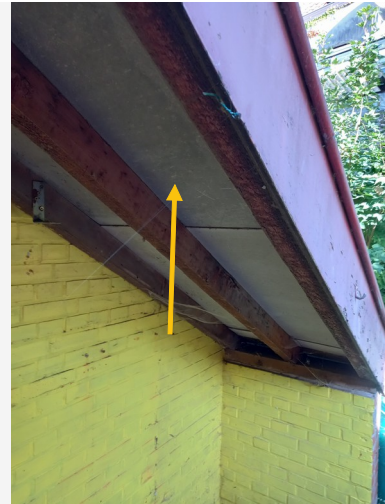
| Fiche 2: Menuiserie onderdak..... | 16 |

| Eindbeoordeling materiaalarisico | Zeer laag materiaalarisico en/of zeer lage kans op vezelvrijgave |

| Toestand van het materiaal | Onbeschadigd, niet verweerd |

| Beschrijving | Menuiserite onderdak |
| Asbestmateriaal | Plaat, paneel, tablet - Type Menuiserite |

Zorgvuldig beheren

- Zorg voor een veilig beheer. Vermijd het beschadigen van het asbestmateriaal. Controleer de toestand jaarlijks op wijzigingen.

- Eenvoudige handelingen: mag via doe-het-zelf of door werknemer(s) met opleidingsattest eenvoudige handelingen  
Het volledig en zorgvuldig verwijderen van de bron, zonder enige beschadiging of breuk. De uitvoering van de werkzaamheden gebeurt door speciaal opgeleid personeel (8 uur opleiding) of door een erkend saneringsbedrijf. Alle werkzaamheden worden uitgevoerd in overeenstemming met de geldende richtlijnen uit de CODEX, Boek VI, Titel 3. De werken dienen tijdig te worden gemeld, en het werkplan of de werkmethode moet vooraf ter goedkeuring worden voorgelegd aan de FOD WASO.

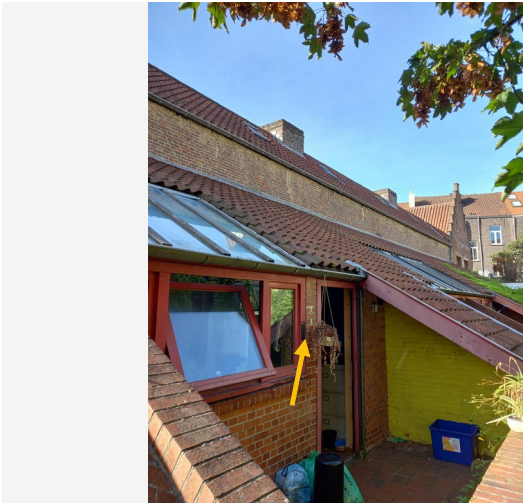
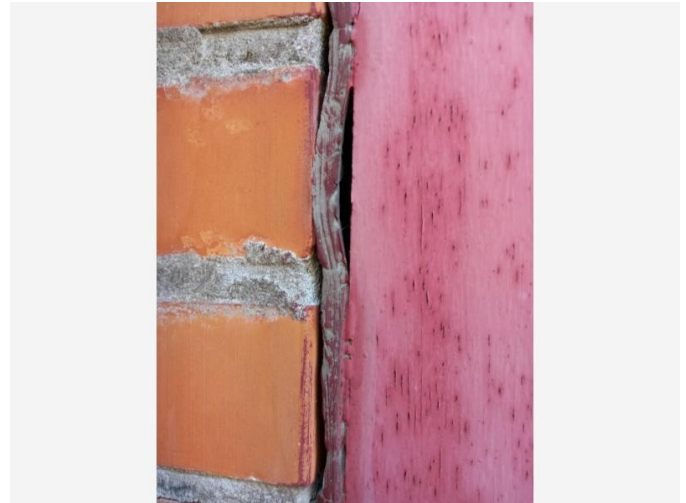
## Fiche 3: Mastiek schrijnwerk/gevel

Geen asbest

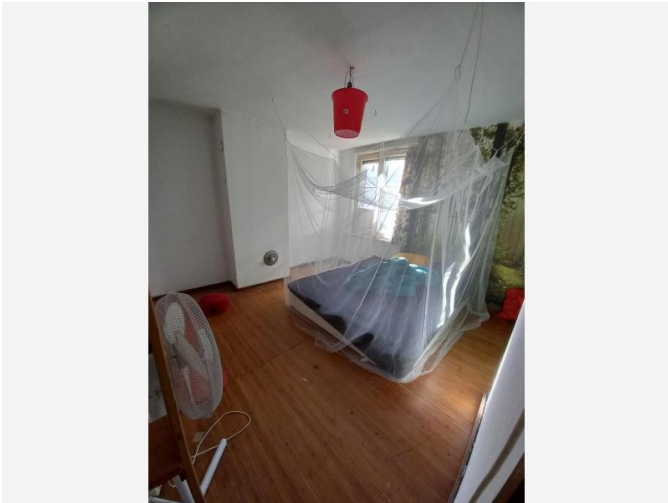
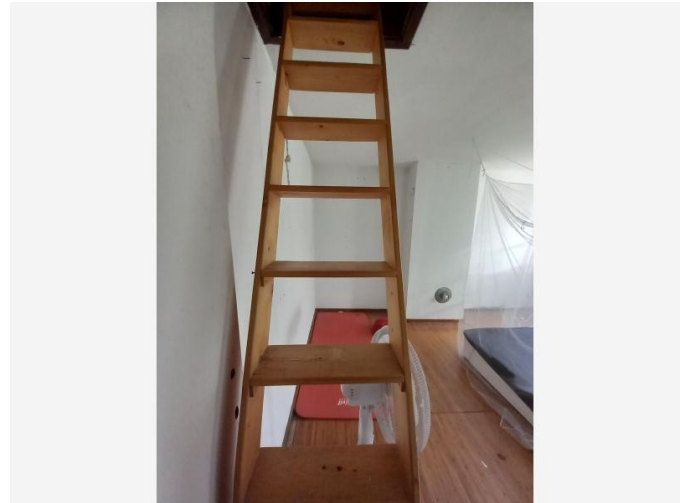
## Fiche 4: Pleisterwerk muren

Geen asbest

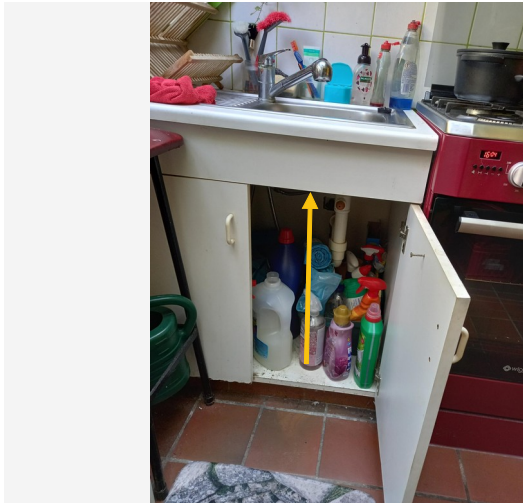
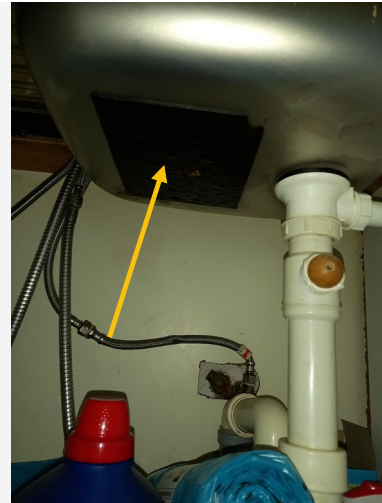
## Fiche 5: Antidreun onderzijde wasbak

Geen asbest

| # | Type | Referentie | Resultaat |
|---|---|---|---|
| 5.1 | Puntmonster | 20231099-5-32-7_001 | Geen asbest |

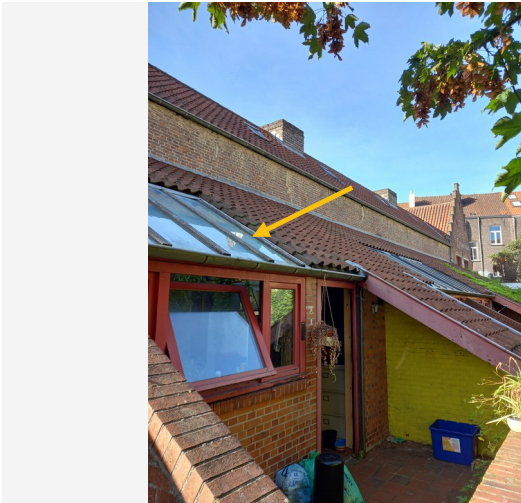
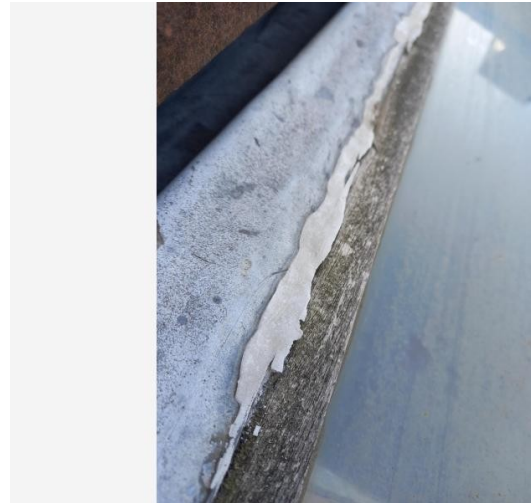
## Fiche 6: Mastiek glaspartij keuken

Geen asbest

| # | Type | Referentie | Resultaat |
|---|---|---|---|
| 6.1 | Puntmonster | 20231099-5-32-7_002 | Geen asbest |
