# Asbestinventarisatetest

Meerhem 19, 9000 Gent

Attestnummer : 20261005-000054.001

## Zone 1: Hoofdgebouw

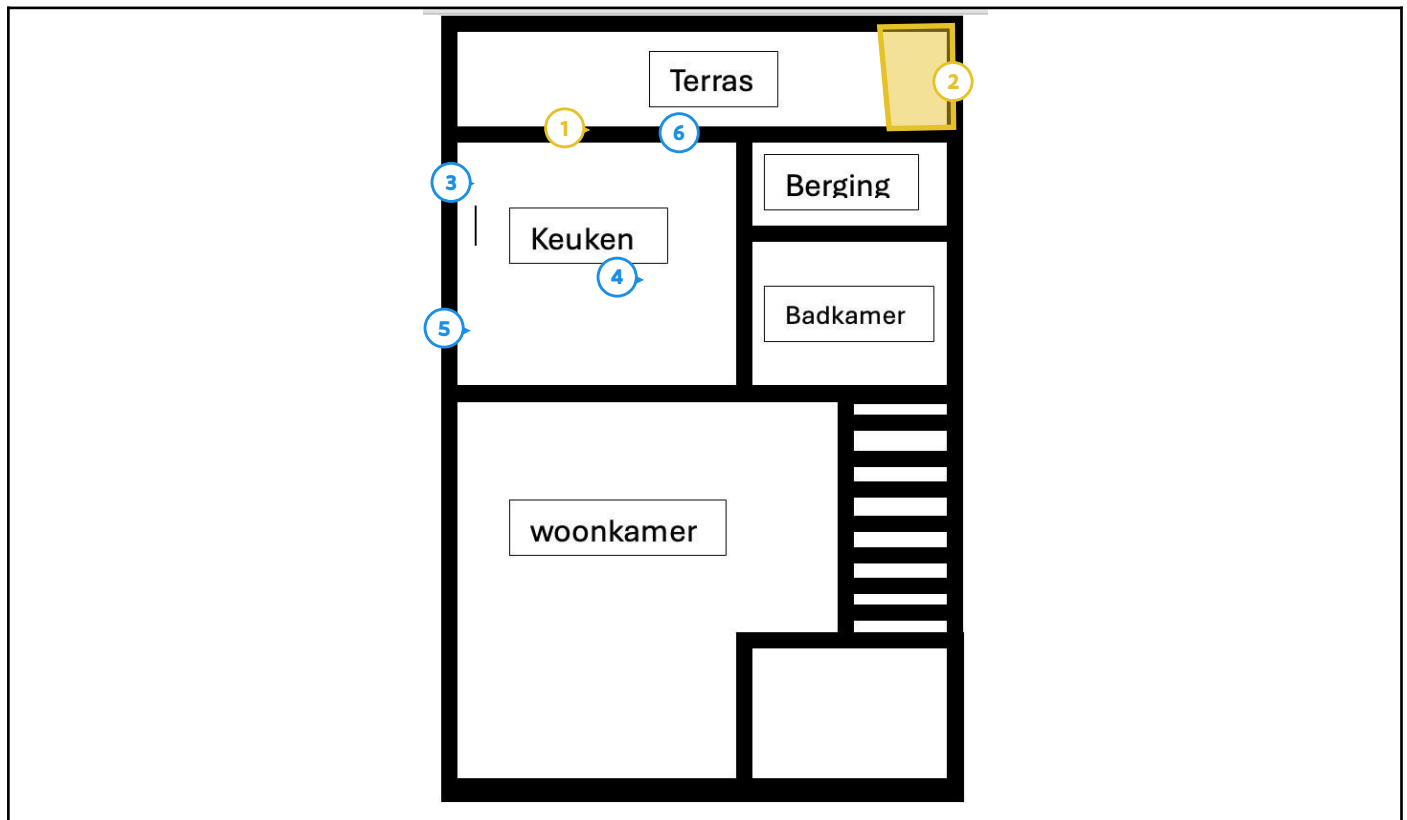
## Plan 1.1: Gelijkvloers

| Beschrijving | Type | Actie |
|---|---|---|
| 1. Mastiek glas/schrijnwerk | Asbestmateriaal | Zorgvuldig beheren |
| 2. Menuiserie onderdak | Asbestmateriaal | Zorgvuldig beheren |

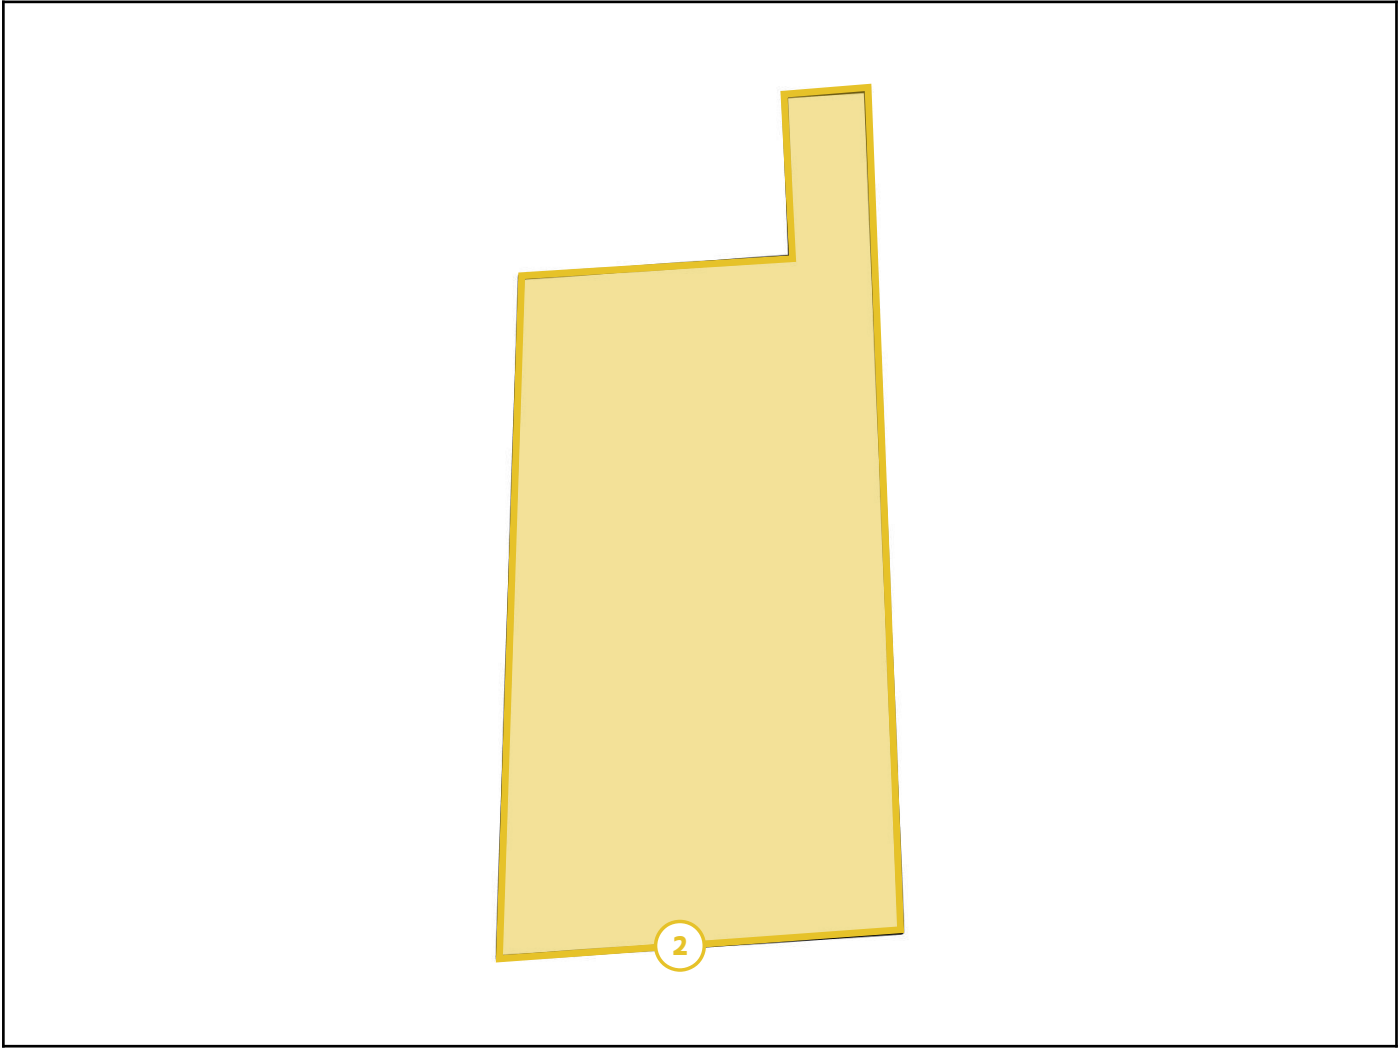
# Plan 1.4: Dakenplan

| Beschrijving | Type | Actie |
|---|---|---|
| 2. Menuiserie onderdak | Asbestmateriaal | Zorgvuldig beheren |

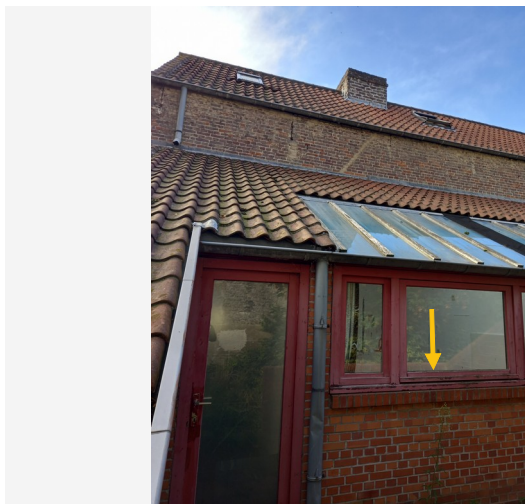
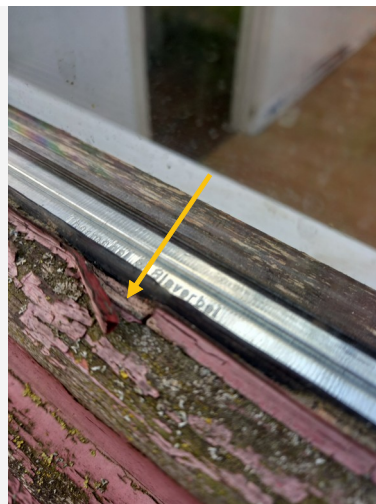
| Fiche 1: Mastiek glas/schrijnwerk..... | 12 |

| Eindbeoordeling materiaalrisico | Zeer laag materiaalrisico en/of zeer lage kans op vezelvrijgave |

| Toestand van het materiaal | Licht beschadigd, licht verweerd. Intacte calciumsilicaatplaat of materiaal met categorie 3-gebondenheid |

| Beschrijving | Mastiek glas/schrijnwerk |
| Asbestmateriaal | In-situ afwerkingslagen - Pasta, stopverf, voegsel, stopsel, vulsel, mastiek, kitten, ... |
| Opmerking | Asbesthoudende mastiek is enkel aanwezig op het schrijnwerk langs de terraszijde van de woningen. Het schrijnwerk langs binnenkoerzijde werd in het verleden vernieuwd en bevat geen mastiek tussen schrijnwerk en glas. |

- Zorg voor een veilig beheer. Vermijd het beschadigen van het asbestmateriaal. Controleer de toestand jaarlijks op wijzigingen.

- Eenvoudige handelingen: mag via doe-het-zelf of door werknemer(s) met opleidingsattest eenvoudige handelingen  
Het zorgvuldig fixeren van de bron, waarna deze op een gecontroleerde manier wordt verwijderd, zonder enige beschadiging of breuk. De werkzaamheden worden uitgevoerd door speciaal opgeleid personeel (minimaal 8 uur training) of door een erkend saneringsbedrijf. De uitvoering van de werken geschiedt strikt volgens de richtlijnen zoals opgenomen in de CODEX, Boek VI, Titel 3. De werkzaamheden dienen vooraf gemeld te worden, en het werkplan en de werkmethode moeten ter goedkeuring worden voorgelegd aan de FOD WASO.

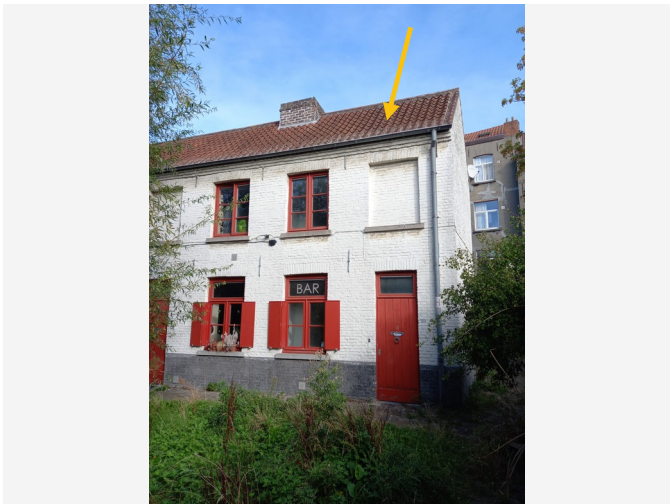
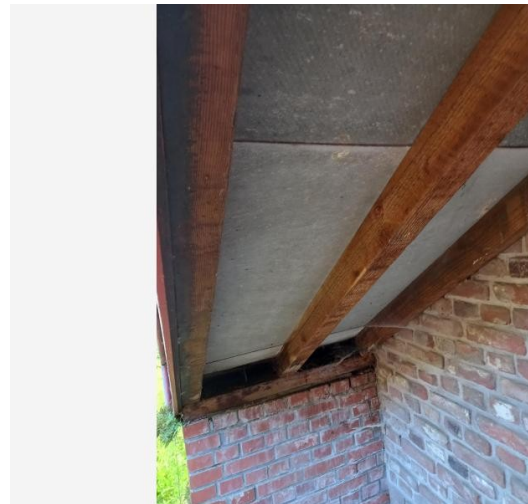
| Fiche 2: Menuiserie onderdak..... | 15 |

| Eindbeoordeling materiaalisico | Zeer laag materiaalisico en/of zeer lage kans op vezelvrijgave |

| Toestand van het materiaal | Onbeschadigd, niet verweerd |

| Beschrijving | Menuiserite onderdak |
| Asbestmateriaal | Plaat, paneel, tablet - Type Menuiserite |
| Hoeveelheid (oppervlakte - dikte - aantal) | <ul style="list-style-type: none"><li>• 80,00 m<sup>2</sup> - 0,20 cm - 1 stuk</li></ul> |

- Zorg voor een veilig beheer. Vermijd het beschadigen van het asbestmateriaal. Controleer de toestand jaarlijks op wijzigingen.

- Eenvoudige handelingen: mag via doe-het-zelf of door werknemer(s) met opleidingsattest eenvoudige handelingen  
Het zorgvuldig fixeren van de bron, waarna deze op een gecontroleerde manier wordt verwijderd, zonder enige beschadiging of breuk. De werkzaamheden worden uitgevoerd door speciaal opgeleid personeel (minimaal 8 uur training) of door een erkend saneringsbedrijf. De uitvoering van de werken geschiedt strikt volgens de richtlijnen zoals opgenomen in de CODEX, Boek VI, Titel 3. De werkzaamheden dienen vooraf gemeld te worden, en het werkplan en de werkmethode moeten ter goedkeuring worden voorgelegd aan de FOD WASO.

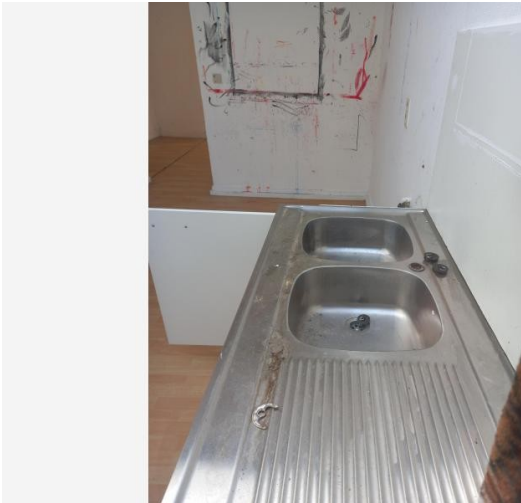
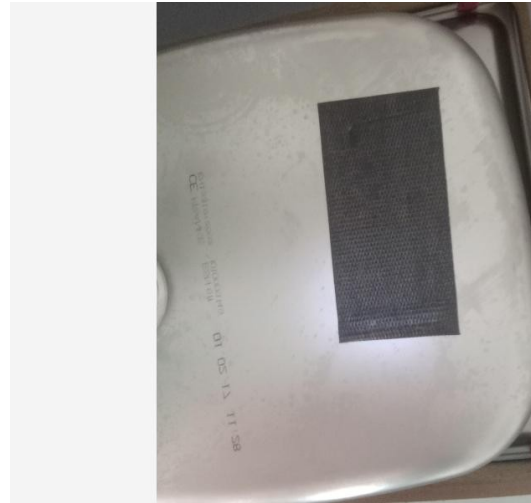
## Fiche 3: Antidreun onderzijde wasbak

Geen asbest

| Beschrijving | Antidreun onderzijde wasbak |

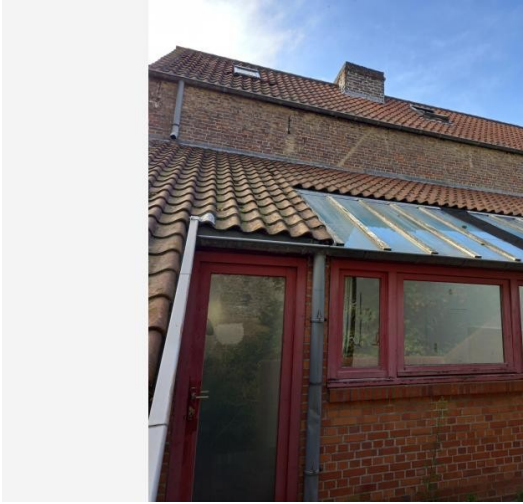
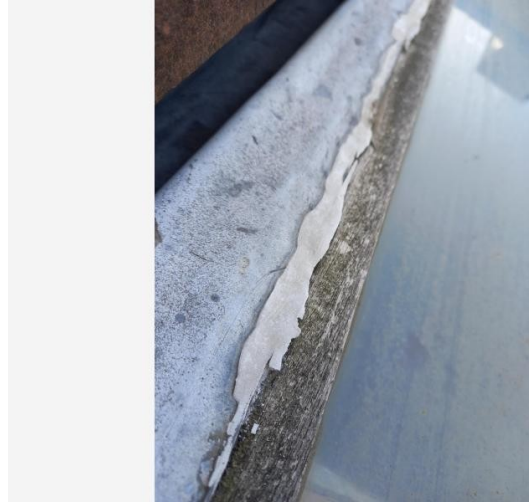
## Fiche 4: Mastiek glaspartij keuken

Geen asbest

| Beschrijving | Mastiek glaspartij keuken |

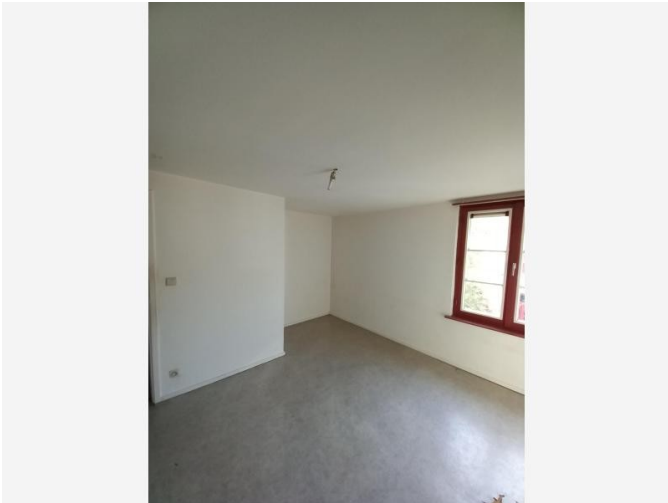
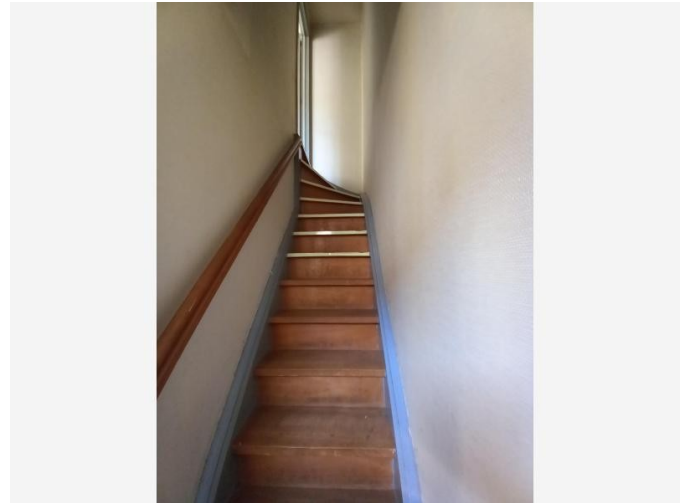
## Fiche 5: Pleisterwerk muren

Geen asbest

| Beschrijving | Pleisterwerk muren |
| Opmerking | Pleisterwerk is algemeen aanwezig op de muren. |

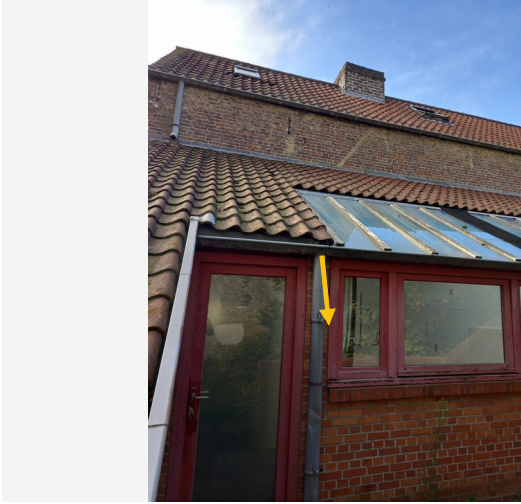
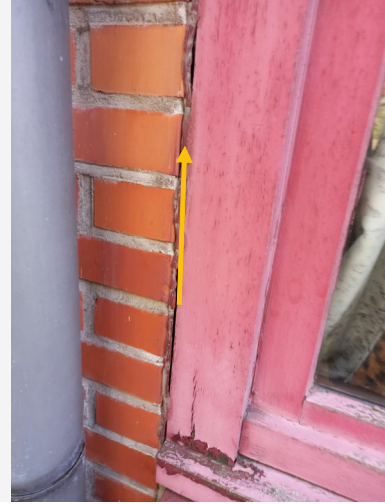
## Fiche 6: Mastiek schrijnwerk/gevel

Geen asbest

| Beschrijving | Mastiek schrijnwerk/gevel |
