# Asbestinventarisatetest

Meerhem 21, 9000 Gent

Attestnummer : 20261005-000072.000

**Asbestveilig** (maar niet asbestvrij)

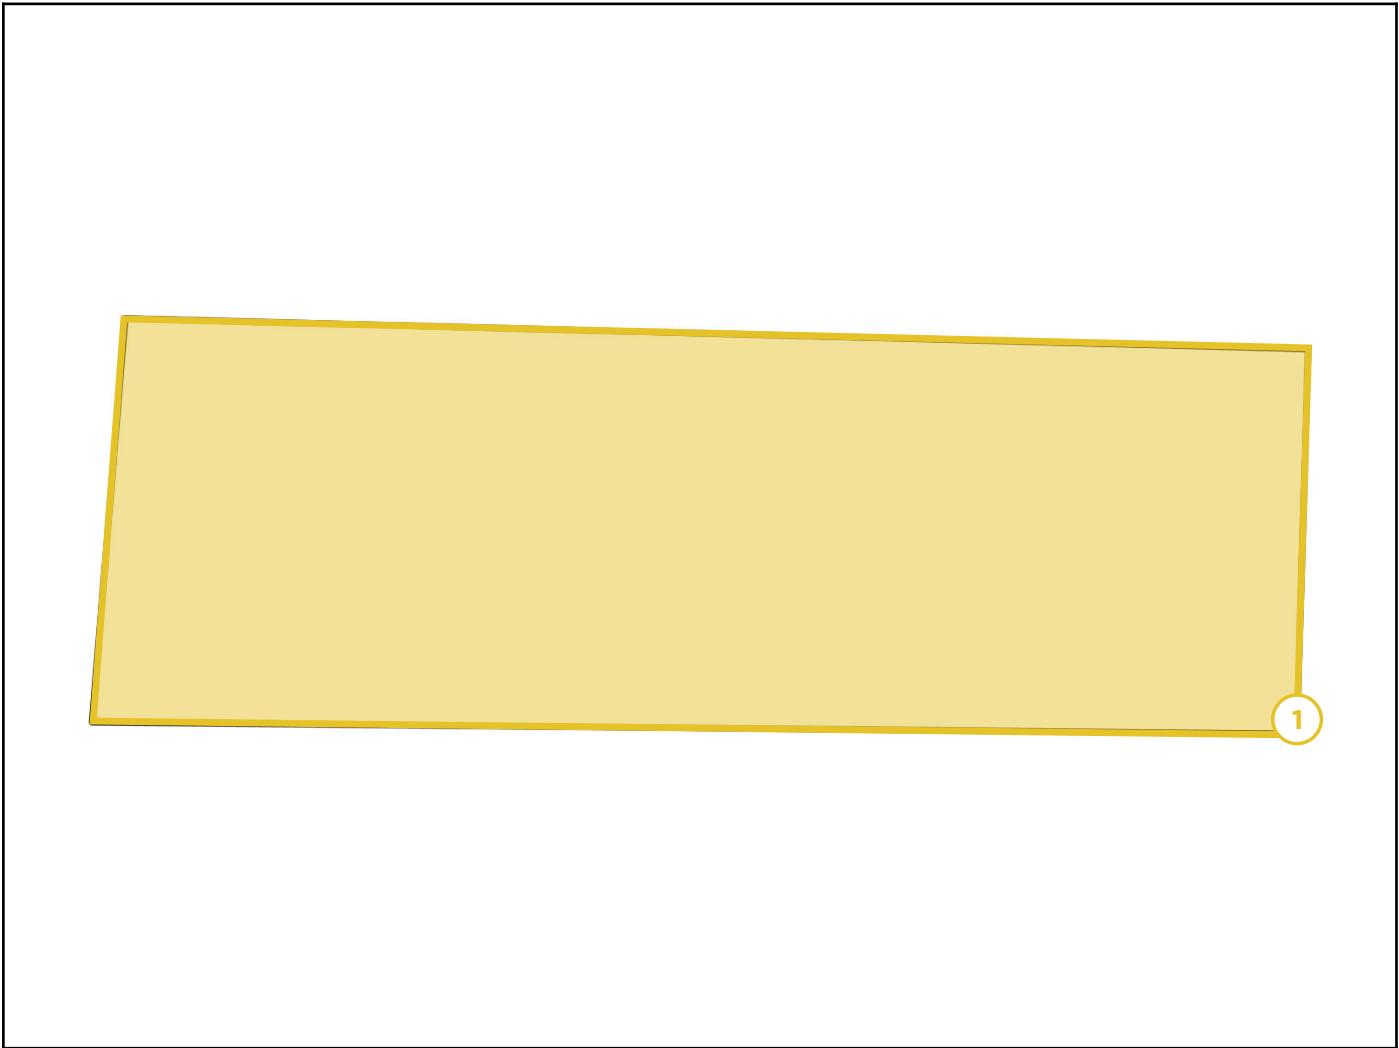
# Plan 1.4: Dakenplan

| Beschrijving | Type | Actie |
|---|---|---|
| 1. Menuiserie onderdak | Asbestmateriaal | Zorgvuldig beheren |

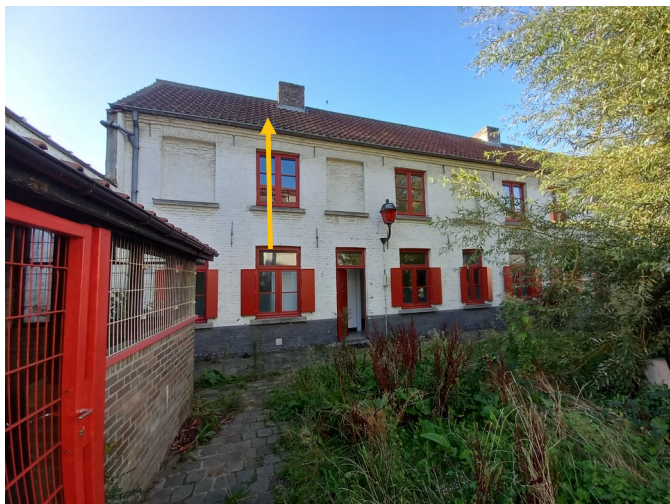
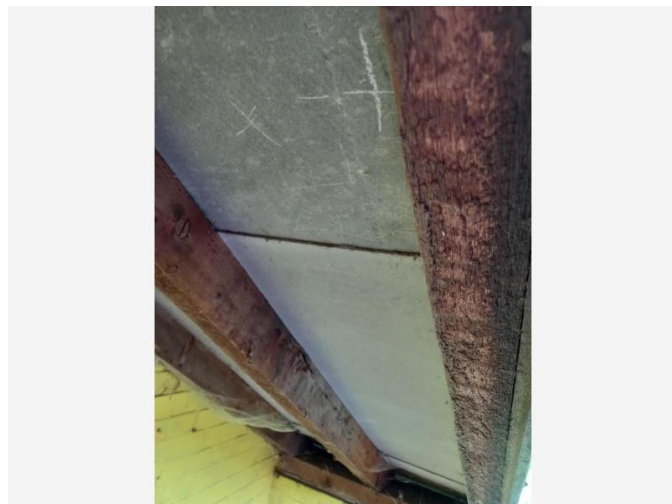
Het asbestmateriaal valt onder de mijlpaal van 2040.

| Eindbeoordeling materiaalrisico | Zeer laag materiaalrisico en/of zeer lage kans op vezelvrijgave |

| Gebondenheid | Categorie 1: hechtgebonden in oorsprong |
| Asbestsoort (vezeltype) | Alleen chrysotiel aanwezig |
| Asbestconcentratie | Laag (< 50%) |
| Afschermingsgraad van het gehele materiaal | Stootvaste afscherming of omkasting |
| Toestand van het materiaal | Onbeschadigd, niet verweerd |

| Asbestmateriaal | Plaat, paneel, tablet - Type Menuiserite |
| Hoeveelheid (oppervlakte - dikte - aantal) | <ul style="list-style-type: none"><li>• 80,00 m<sup>2</sup> - 0,20 cm - 1 stuk</li></ul> |

- Zorg voor een veilig beheer. Vermijd het beschadigen van het asbestmateriaal. Controleer de toestand jaarlijks op wijzigingen.

- Eenvoudige handelingen: mag via doe-het-zelf of door werknemer(s) met opleidingsattest eenvoudige handelingen  
Het volledig en zorgvuldig verwijderen van de bron, zonder enige beschadiging of breuk. De uitvoering van de werkzaamheden gebeurt door speciaal opgeleid personeel (8 uur opleiding) of door een erkend saneringsbedrijf. Alle werkzaamheden worden uitgevoerd in overeenstemming met de geldende richtlijnen uit de CODEX, Boek VI, Titel 3. De werken dienen tijdig te worden gemeld, en het werkplan of de werkmethode moet vooraf ter goedkeuring worden voorgelegd aan de FOD WASO.

Het materiaal moet volledig gefixeerd kunnen worden voor de verwijdering.

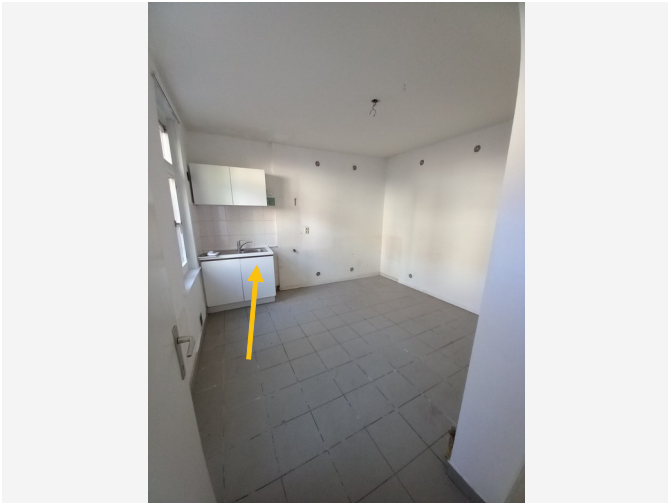
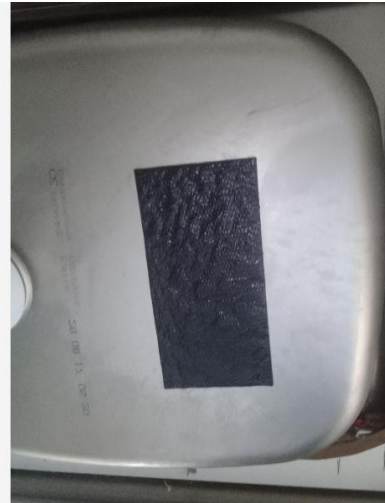
## Fiche 2: Antidreun onderzijde wasbak

Geen asbest

| # | Type | Referentie | Resultaat |
|---|---|---|---|
| 2.1 | Puntmonster | 20231099-5-32-9_002 | Geen asbest |

| Bindmiddel van materiaal | Bitumen (roofing, teer, asfalt) |

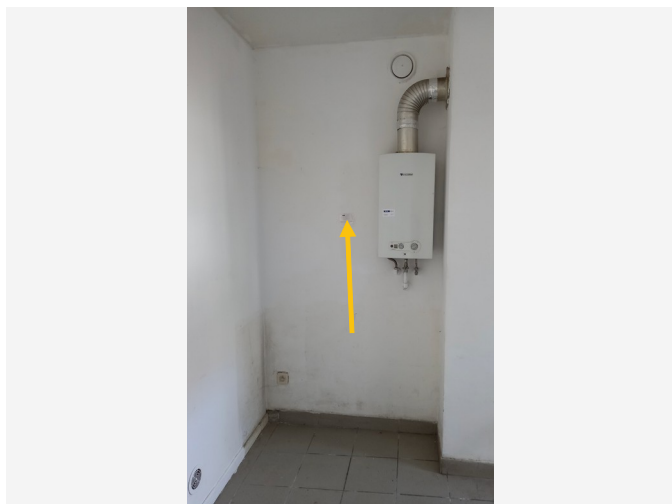
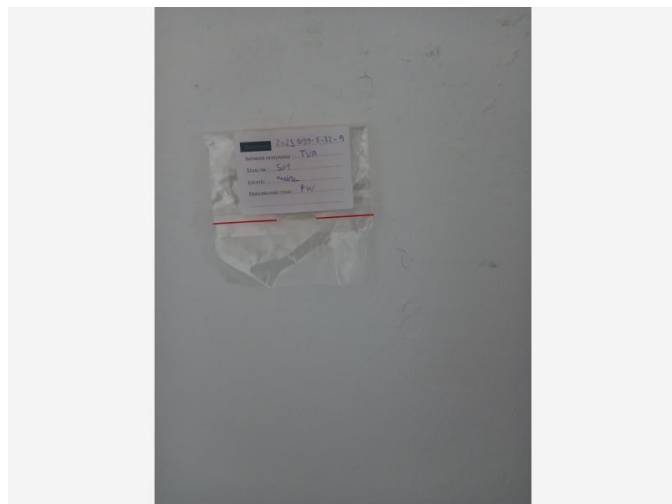
## Fiche 3: Pleisterwerk muren

Geen asbest

| # | Type | Referentie | Resultaat |
|---|---|---|---|
| 3.1 | Mengmonster | 20231099-5-32-9_001 | Geen asbest |

| Opmerking | Pleisterwerk is algemeen aanwezig op de muren. Het mengmonster werd samengesteld door puntmonsters in keuken met boiler, badkamer, traphal en slaapkamer. |

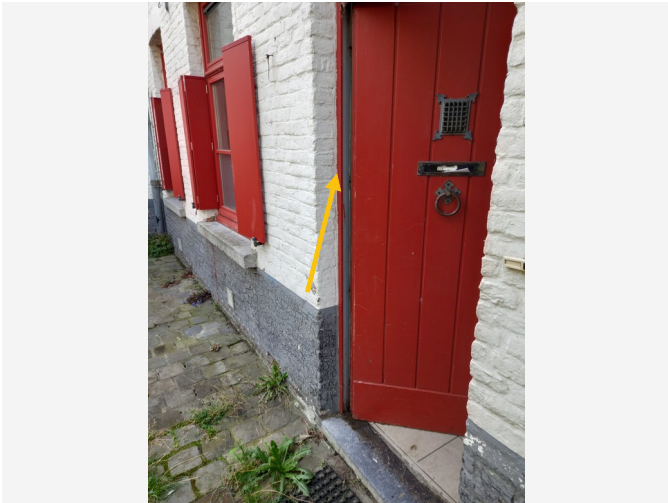
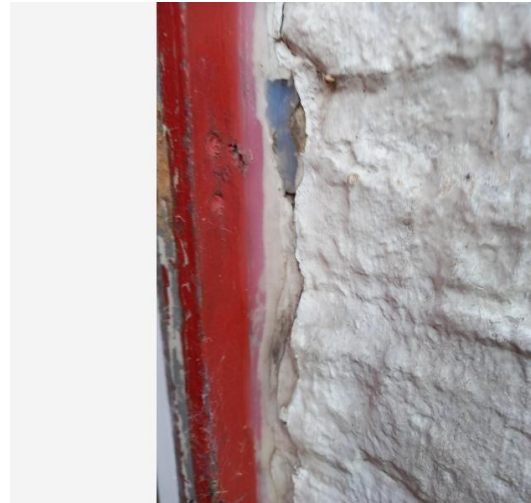
## Fiche 4: Mastiek schrijnwerk/gevel

Geen asbest
