# Asbestinventarisatetest

Meerhem 23, 9000 Gent

Attestnummer : 20261005-000087.000

Uitgegeven op : 05.10.2026

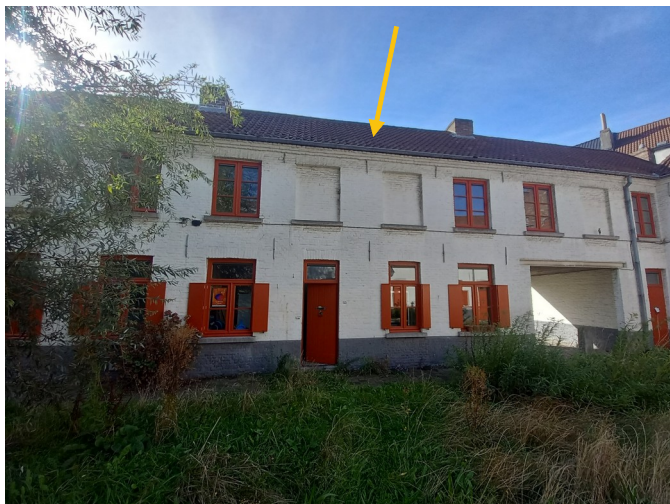
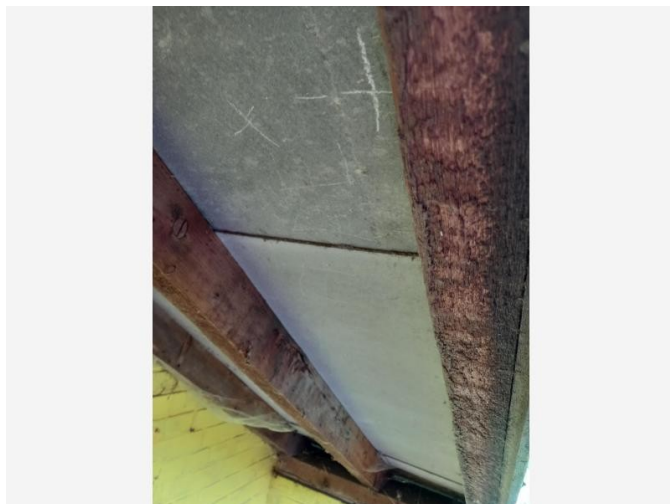
| Beschrijving | Type | Actie |
|---|---|---|
| 1. Menuiserie onderdak | Asbestmateriaal | Zorgvuldig beheren |

Het asbestmateriaal valt onder de mijlpaal van 2040.

| Eindbeoordeling materiaalrisico | Zeer laag materiaalrisico en/of zeer lage kans op vezelvrijgave |

| Gebondenheid | Categorie 1: hechtgebonden in oorsprong |
| Asbestsoort (vezeltype) | Alleen chrysotiel aanwezig |
| Asbestconcentratie | Laag (< 50%) |
| Afschermingsgraad van het gehele materiaal | Stootvaste afscherming of omkasting |
| Toestand van het materiaal | Onbeschadigd, niet verweerd |

| Beschrijving | Menuiserite onderdak |
| Asbestmateriaal | Plaat, paneel, tablet - Type Menuiserite |
| Eenvoudig bereikbaar | <p>Nee</p> <ul style="list-style-type: none"><li>• Het asbestmateriaal is bedekt (uitgezonderd laag verf, coating, behang, kunststof, textiel) en het wegnemen van het bedekkende materiaal kan niet zonder het bedekkende materiaal te beschadigen.</li></ul> |

Zorgvuldig beheren

- Zorg voor een veilig beheer. Vermijd het beschadigen van het asbestmateriaal. Controleer de toestand jaarlijks op wijzigingen.

- Eenvoudige handelingen: mag via doe-het-zelf of door werknemer(s) met opleidingsattest eenvoudige handelingen  
Het volledig en zorgvuldig verwijderen van de bron, zonder enige beschadiging of breuk. De uitvoering van de werkzaamheden gebeurt door speciaal opgeleid personeel (8 uur opleiding) of door een erkend saneringsbedrijf. Alle werkzaamheden worden uitgevoerd in overeenstemming met de geldende richtlijnen uit de CODEX, Boek VI, Titel 3. De werken dienen tijdig te worden gemeld, en het werkplan of de werkmethode moet vooraf ter goedkeuring worden voorgelegd aan de FOD WASO.

Het materiaal moet volledig gefixeerd kunnen worden voor de verwijdering.

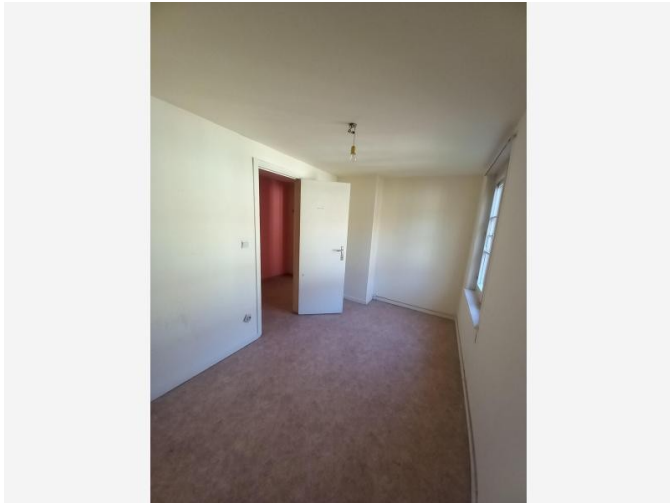
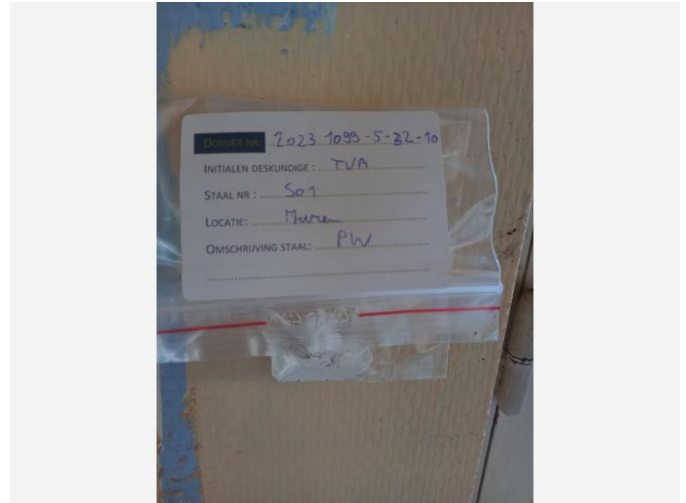
## Fiche 2: Pleisterwerk muren

Geen asbest

| # | Type | Referentie | Resultaat |
|---|---|---|---|
| 2.1 | Mengmonster | 20231099-5-32-10_001 | Geen asbest |

| Opmerking | Pleisterwerk is algemeen aanwezig op de muren. Mengmonster werd genomen met punten in keuken, aan boiler, in standaardlokaal en in de traphal. |

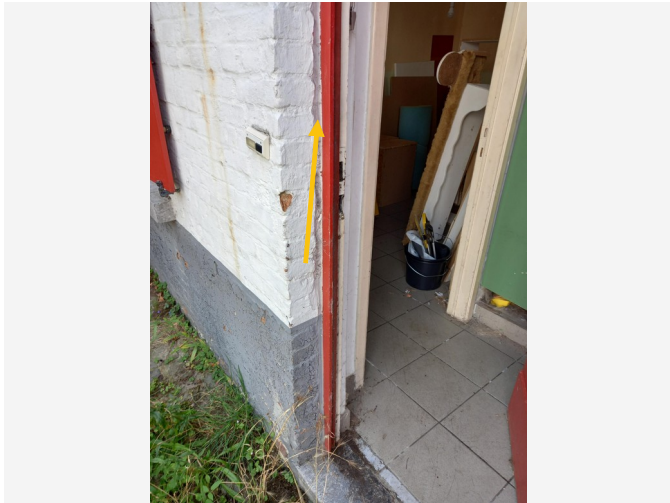
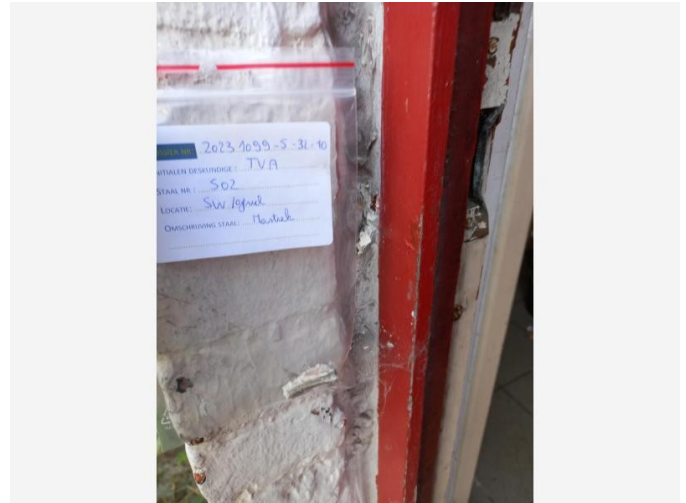
## Fiche 3: Mastiek gevel/schrijnwerk

Geen asbest

| # | Type | Referentie | Resultaat |
|---|---|---|---|
| 3.1 | Puntmonster | 20231099-5-32-10_002 | Geen asbest |

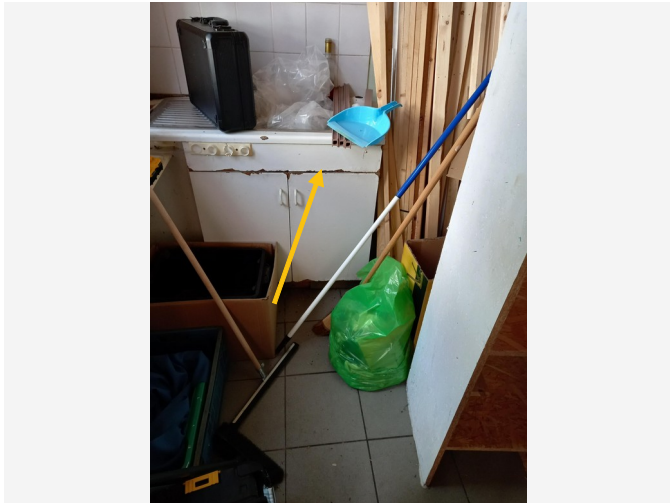
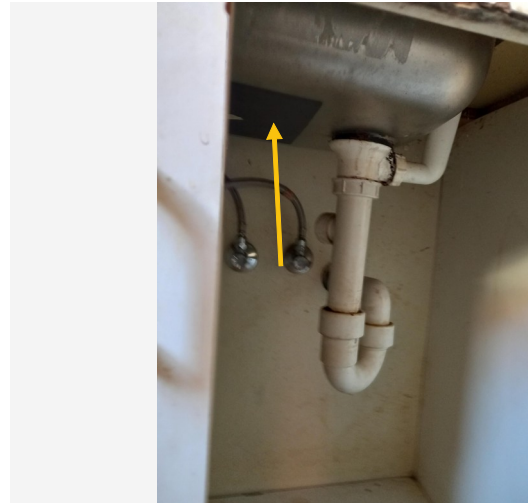
## Fiche 4: Antidreun onderzijde wasbak

Geen asbest

| # | Type | Referentie | Resultaat |
|---|---|---|---|
| 4.1 | Puntmonster | 20231099-5-32-10_003 | Geen asbest |
