Asbestinventarisatetest

E3-plein 15, 9050 Gent

Attestnummer : 20230912-000141.000

Uitgegeven op : 12.09.2023

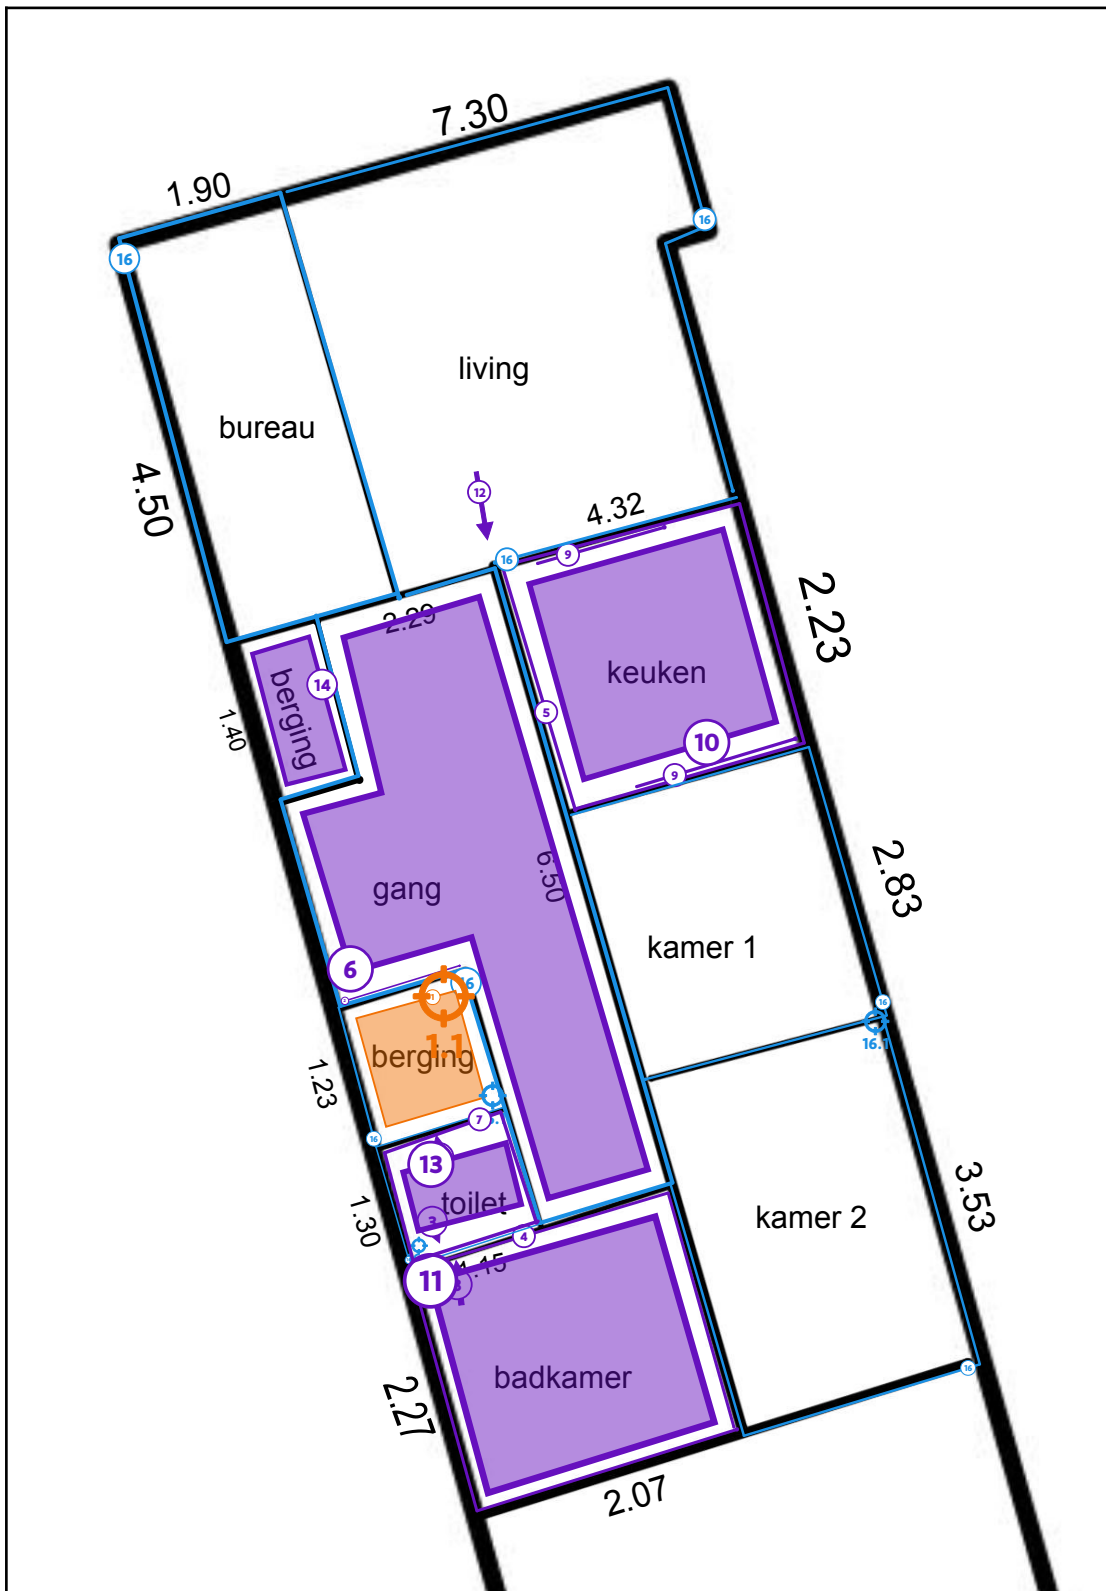
Plan 1.1: Appartement

1. Lijm vinyltegels - berging	Asbestmateriaal	Maatregelen nemen
1.1 Code: 03	Puntmonster	-
2. Wandkast - inkomhal	Advies	-
3. Luchtrooster - toilet/badkamer	Advies	-
4. Tegelvloer - badkamer	Advies	-
5. Houten wand - keuken	Advies	-
6. Tegelvloer - gang	Advies	-
7. Tegelvloer - toilet	Advies	-
9. Tegelvloer - keuken	Advies	-
10. Tegelvloer - keuken	Advies	-
11. Tegelvloer - badkamer	Advies	-
12. Haard - living	Advies	-
13. Tegelvloer - toilet	Advies	-
14. Tegelvloer - berging	Advies	-
16. Pleisterwerk - muur	Geen asbest	-
16.1 Code: 01	Mengmonster	-

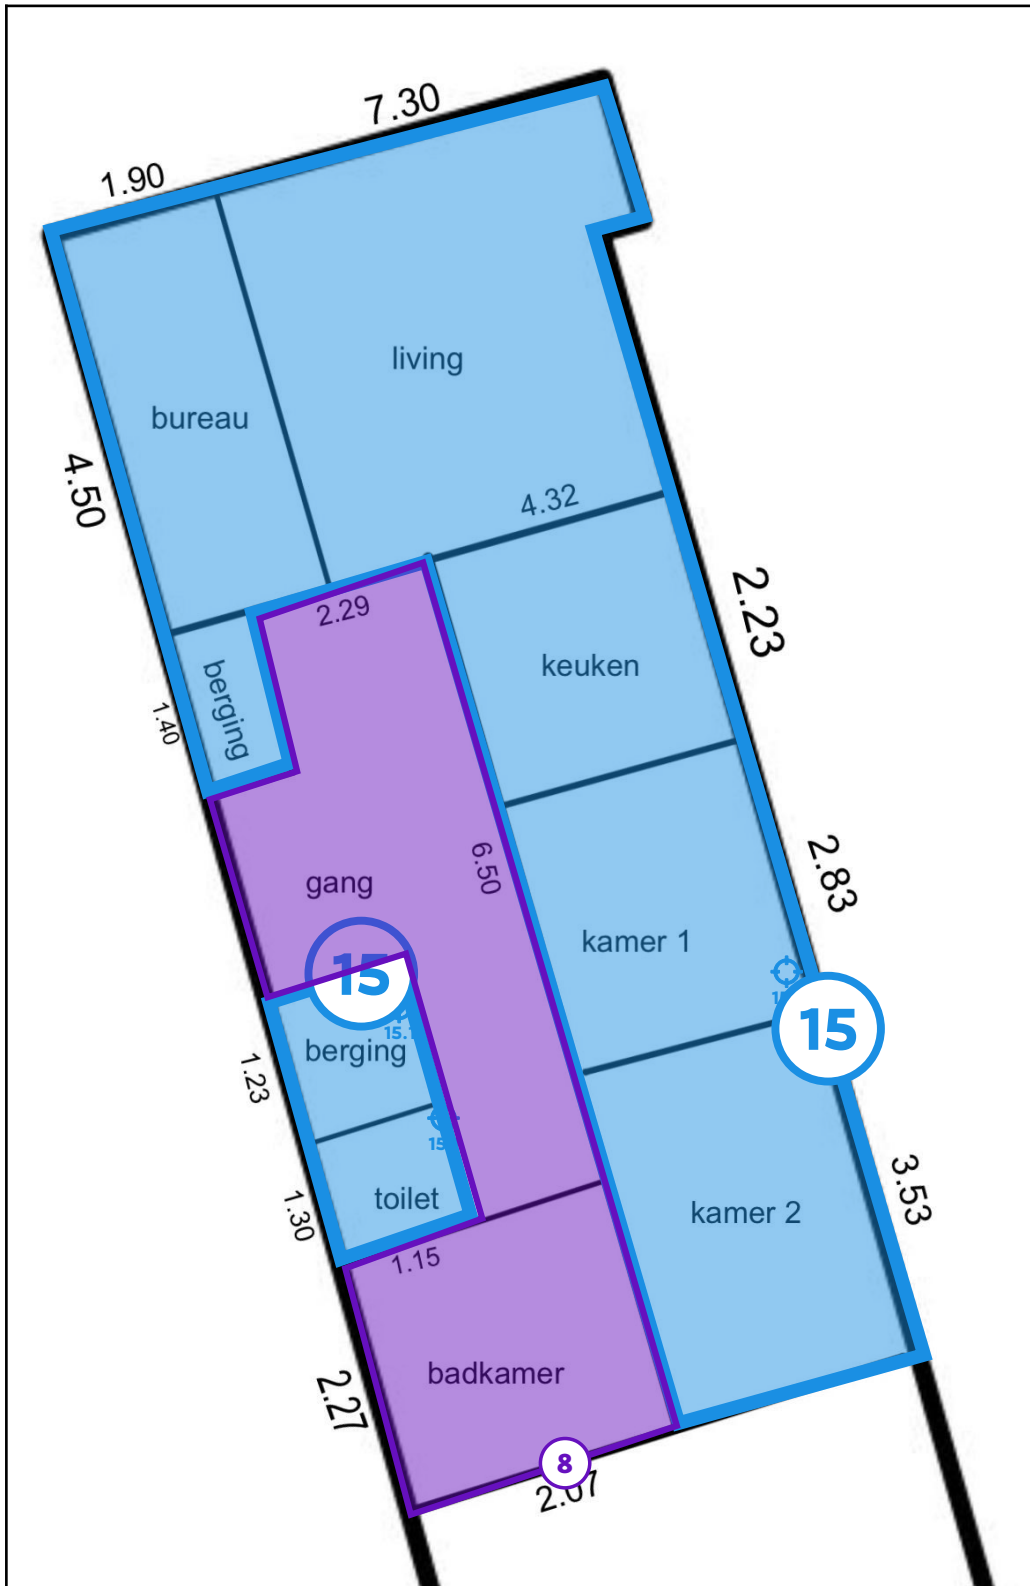
Plan 1.2: Appartement - plafond

8. Vals plafond - gang/badkamer	Advies	-
15. Pleisterwerk - plafond	Geen asbest	-
15.1 Code: 02	Mengmonster	-

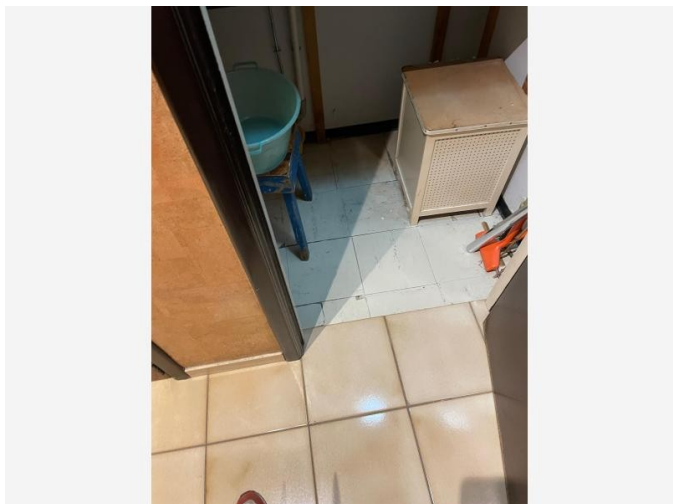
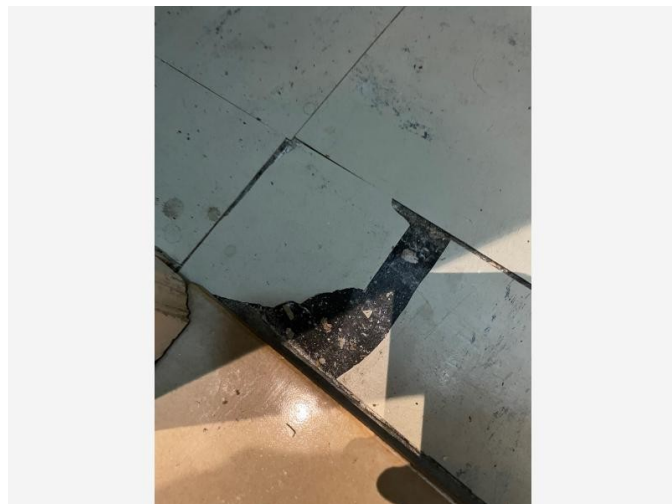
Overzichtsfoto

Detailfoto

Conclusie

Actie

Het asbestmateriaal valt onder de mijlpaal van 2040.

Eindbeoordeling materiaalrisico	Verhoogd materiaalrisico en/of verhoogde kans op vezelvrijgave
---------------------------------	--

Gebondenheid	Categorie 1: hechtgebonden in oorsprong
Asbestsoort (vezeltype)	Alleen chrysotiel
Asbestconcentratie	Laag (< 50%)
Afschermingsgraad van het gehele materiaal	Geheel of deels (ook) vrij aan de binnenlucht
Toestand van het materiaal	Matig beschadigd, matig verweerd

#	Type	Referentie	Resultaat
1.1	Puntmonster	03	Chrysotiel

Beschrijving	Lijm vinyltegels - berging
Omgeving	Binnen
Primaire drager	Vloer
Asbestmateriaal	Prefab - afwerking - Tegel
Bindmiddel van asbestmateriaal	Kunststof of -hars
Gebondenheid op basis van bindmiddel	Hecht
Hoeveelheid (oppervlakte - dikte - aantal)	• 1,50 m ² - 1,00 cm - 1 stuk
Totaal volume	0,015 m ³

- Zorg voor een veilig beheer. Vermijd het beschadigen van het asbestmateriaal. Controleer de toestand jaarlijks op wijzigingen.
- Zorg voor een veilig beheer en verwijder dit asbestmateriaal wanneer het bij werken eenvoudig bereikbaar wordt. Controleer de toestand jaarlijks op wijzigingen.

- Hermetische zone (erkend asbestverwijderaar)
Neem voor de verwijdering van de tegellijm contact op met een erkende asbestverwijderaar.

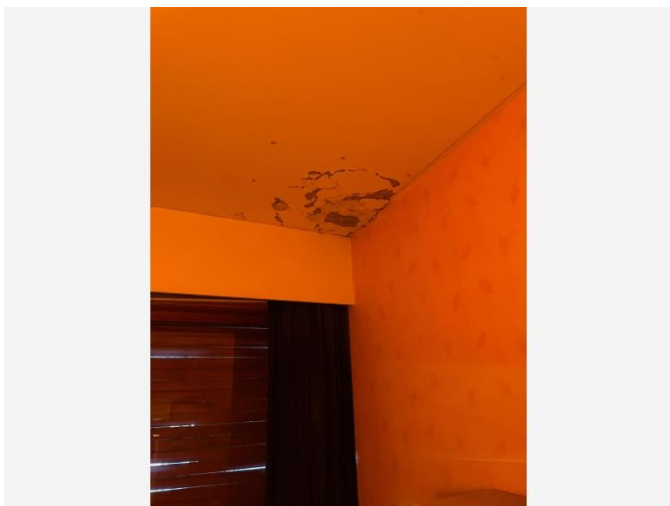
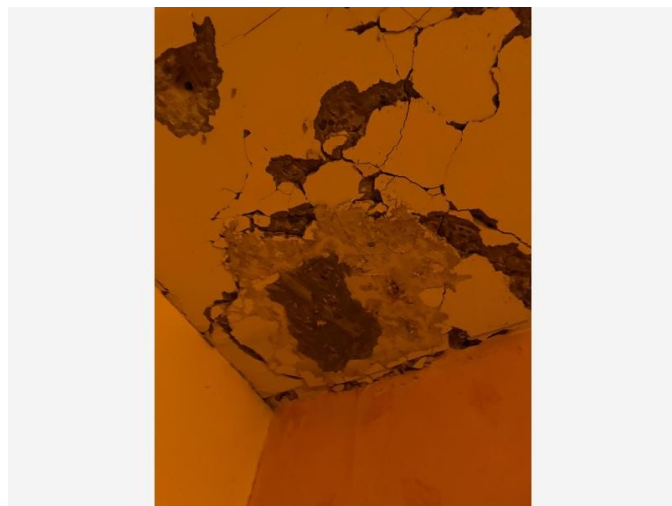
Overzichtsfoto

Detailfoto

Geen asbest

#	Type	Referentie	Resultaat
15.1	Mengmonster	02	Geen asbest

Beschrijving	Pleisterwerk - plafond
Omgeving	Binnen
Primaire drager	Plafond
Bindmiddel van materiaal	Gips - kalk

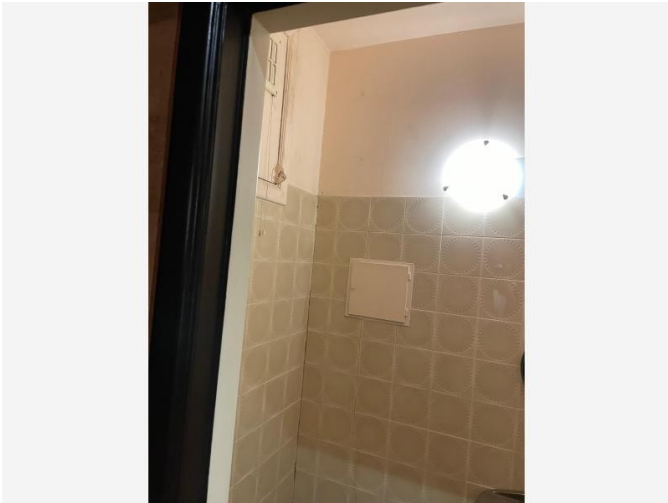
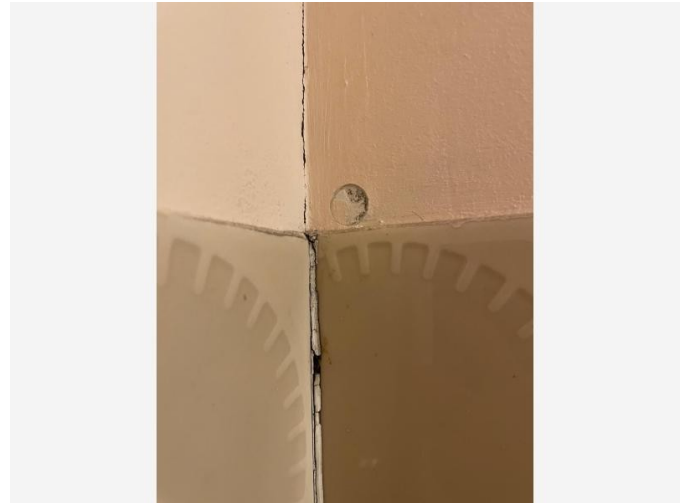
Overzichtsfoto

Detailfoto

Geen asbest

#	Type	Referentie	Resultaat
16.1	Mengmonster	01	Geen asbest

Beschrijving	Pleisterwerk - muur
Omgeving	Binnen
Primaire drager	Binnenwand
Bindmiddel van materiaal	Gips - kalk
