Asbestinventarisatetest

Bevrijdingslaan 262, 9000 Gent

Attestnummer : 20240506-000499.000

Uitgegeven op : 06.05.2024

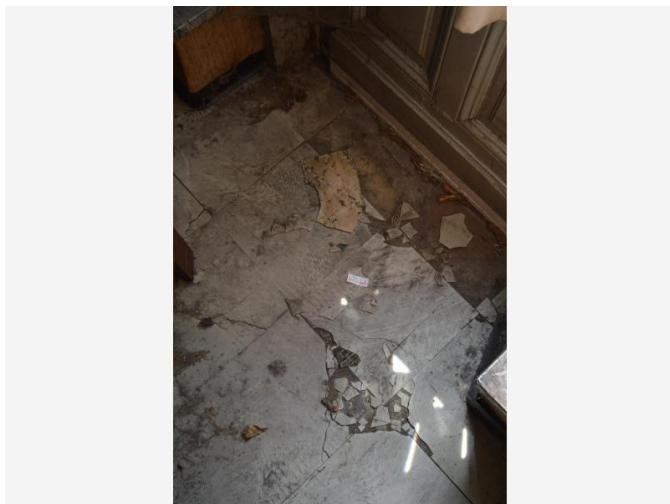
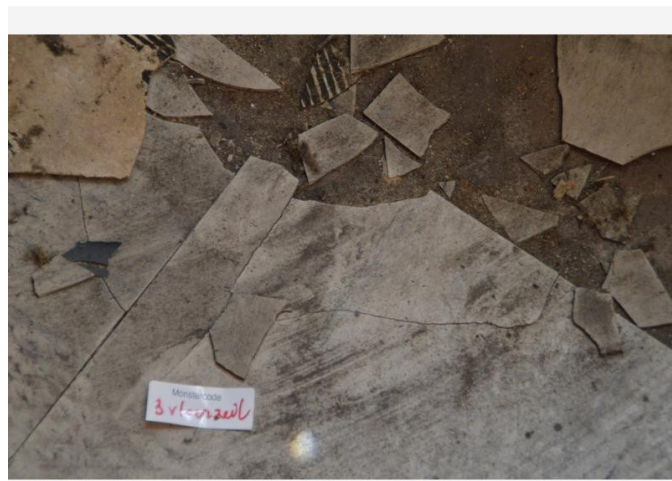
Het asbestmateriaal valt onder de mijlpaal van 2040.

Eindbeoordeling materiaalrisico	Hoog materiaalrisico en/of hoge kans op vezelvrijgave
---------------------------------	---

Gebondenheid	Categorie 1: hechtgebonden in oorsprong
Asbestsoort (vezeltype)	Alleen chrysotiel
Asbestconcentratie	Laag (< 50%)
Afschermingsgraad van het gehele materiaal	Geheel of deels (ook) vrij aan de binnenlucht
Toestand van het materiaal	Zwaar beschadigd, zwaar verweerd

#	Type	Referentie	Resultaat
1.1	Mengmonster	3	Chrysotiel

Beschrijving	Colovynil tegels gelijkvloers vooraan
Omgeving	Binnen
Primaire drager	Vloer
Asbestmateriaal	Prefab - afwerking - Vloerzeil
Bindmiddel van asbestmateriaal	Kunststof of -hars
Gebondenheid op basis van bindmiddel	Hecht
Hoeveelheid (oppervlakte - aantal)	<ul style="list-style-type: none">• 20,00 m² - 1 stuk
Totale oppervlakte	20,00 m ²
Eenvoudig bereikbaar	Ja
Bevestigingswijze	<ul style="list-style-type: none">• Verlijmd, ingegoten, versmeerd
Identificatiemethode	Vaststelling met monstername
Destructieve handeling voor identificatie	Nee
Opmerking	De lijm kan niet apart worden getest omdat deze vast hangt aan het stukje tegel. De labo-analyse geeft aan dat het monster (tegel+ lijm) asbesthoudend is. Neem contact met een erkend saneerder die zal bepalen op welke manier het asbest verwijderd kan worden. De vermelde oppervlaktes, lengten, diktes, volumes en gewichten betreffen een berekende schatting. Er worden geen rechten verleend aan deze oppervlaktes/afmetingen/diktes/volumes/gewichten.

Dringend verwijderen

- Scherm in afwachting van verwijdering het asbestmateriaal af van luchtstromingen en verstoring: bijvoorbeeld door het te verpakken, te fixeren, af te dekken, signalisatie - afbakening aan te brengen, ...
- Verwijder dit asbestmateriaal zo snel mogelijk. Volg de toestand goed op.

- Hermetische zone (erkend asbestverwijderaar)
Strengere regels voor het verwijderen van asbesthoudende tegels en lijmlagen (vanaf 1/02/2023)

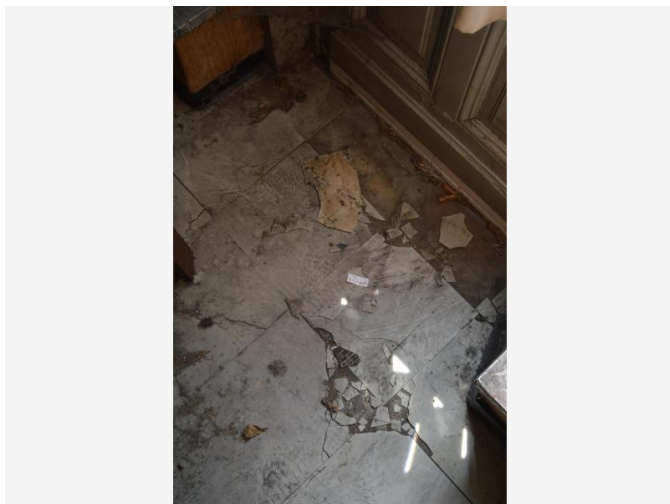
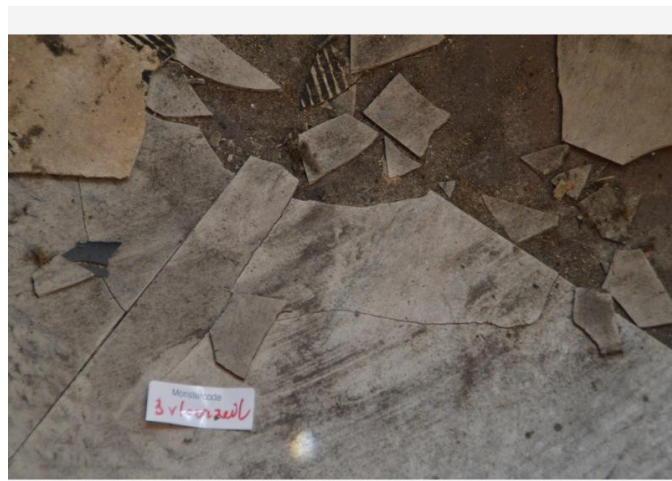
Het asbestmateriaal valt onder de mijlpaal van 2040.

Eindbeoordeling materiaalrisico	Hoog materiaalrisico en/of hoge kans op vezelvrijgave
---------------------------------	---

Gebondenheid	Categorie 1: hechtgebonden in oorsprong
Asbestsoort (vezeltype)	Alleen chrysotiel
Asbestconcentratie	Laag (< 50%)
Afschermingsgraad van het gehele materiaal	Geheel of deels (ook) vrij aan de binnenlucht
Toestand van het materiaal	Zwaar beschadigd, zwaar verweerd

#	Type	Referentie	Resultaat
2.1	Mengmonster	3bis	Chrysotiel

Beschrijving	Zwarte lijm onder de colovyl tegels
Omgeving	Binnen
Primaire drager	Vloer
Asbestmateriaal	In-situ afwerkingslagen - Lijmlaag
Bindmiddel van asbestmateriaal	Lijm
Gebondenheid op basis van bindmiddel	Hecht
Hoeveelheid (oppervlakte - dikte - aantal)	<ul style="list-style-type: none"> • 20,00 m² - 0,30 mm - 1 stuk
Totaal volume	0,006 m ³
Eenvoudig bereikbaar	<p>Nee</p> <ul style="list-style-type: none"> • Het asbestmateriaal is bedekt (uitgezonderd laag verf, coating, behang, kunststof, textiel) en het wegnemen van het bedekkende materiaal kan niet zonder het bedekkende materiaal te beschadigen.
Bevestigingswijze	<ul style="list-style-type: none"> • Verlijmd, ingegoten, versmeerd
Identificatiemethode	Vaststelling met monsternamen
Destructieve handeling voor identificatie	Nee
Opmerking	<p>De lijm kan niet apart worden getest omdat deze vast hangt aan het stukje tegel. De labo-analyse geeft aan dat het monster (tegel+ lijm) asbesthoudend is. Neem contact met een erkend saneerder die zal bepalen op welke manier het asbest verwijderd kan worden. De vermelde oppervlaktes, lengten, diktes, volumes en gewichten betreffen een berekende schatting. Er worden geen rechten verleend aan deze oppervlaktes/afmetingen/diktes/volumes/gewichten.</p>

Dringend maatregelen nemen

- Scherm in afwachting van verwijdering het asbestmateriaal af van luchtstromingen en verstoring: bijvoorbeeld door het te verpakken, te fixeren, af te dekken, signalisatie - afbakening aan te brengen, ...
- Verwijder dit asbestmateriaal zo snel mogelijk. Volg de toestand goed op.

- Hermetische zone (erkend asbestverwijderaar)
Strengere regels voor het verwijderen van asbesthoudende tegels en lijmlagen (vanaf 1/02/2023)

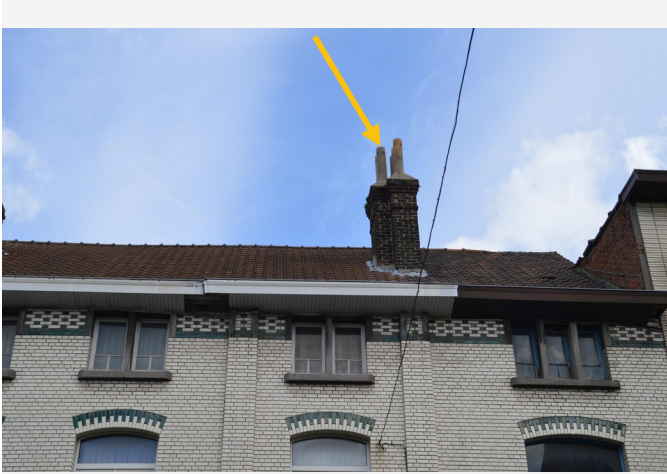
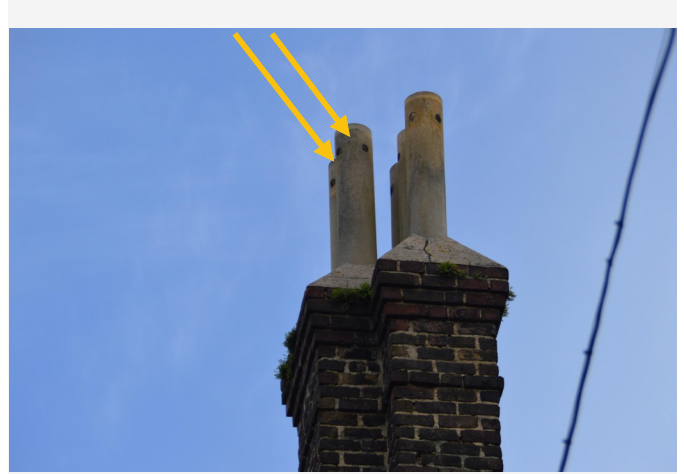
Het asbestmateriaal valt onder de mijlpaal van 2034.

Eindbeoordeling materiaalrisico	Verhoogd materiaalrisico en/of verhoogde kans op vezelvrijgave
---------------------------------	--

Gebondenheid	Categorie 1: hechtgebonden in oorsprong
Asbestsoort (vezeltype)	Crocidoliet aanwezig
Asbestconcentratie	Laag (< 50%)
Afschermingsgraad van het gehele materiaal	Geheel of deels (ook) vrij aan de binnenlucht
Toestand van het materiaal	Licht beschadigd, licht verweerd. Intact materiaal type Pical – asbestboard of categorie III 'gebondenheid'

Beschrijving	rookgaskanaal
Omgeving	Buiten
Primaire drager	Schuin dak
Asbestmateriaal	Rookgaskanaal
Bindmiddel van asbestmateriaal	Cement
Gebondenheid op basis van bindmiddel	Hecht
Hoeveelheid (lengte - omtrek - dikte - aantal)	<ul style="list-style-type: none">3,00 m - 80,00 cm - 1,00 cm - 1 stuk2,00 m - 75,00 cm - 1,00 cm - 2 stuks
Totaal volume	0,054 m ³

Verwijderen

- Zorg voor een veilig beheer. Vermijd het beschadigen van het asbestmateriaal. Controleer de toestand jaarlijks op wijzigingen.

- Eenvoudige handelingen: mag via doe-het-zelf of door werknemer(s) met opleidingsattest eenvoudige handelingen
De buis kan voorzichtig losgebeiteld worden , extra bevochtigen om stof te voorkomen + dragen van de nodige beschermingsmiddelen (mondmasker ffp3, handschoenen,tyvec) Bij de gemeente/containerpark afsluitzakken halen om dubbel in te pakken en af te voeren naar het containerpark als hechtgebonden asbestafval.

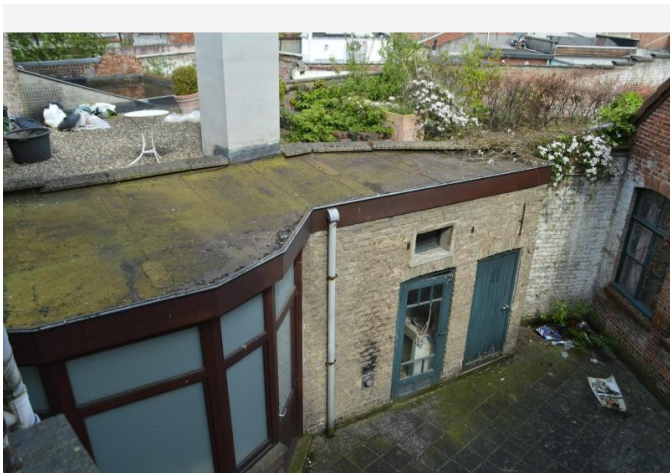
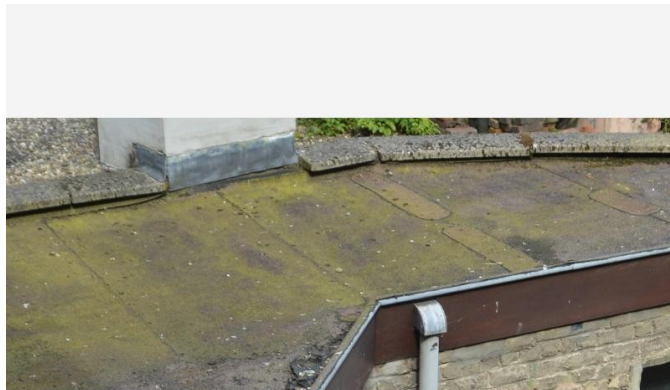
Het asbestmateriaal valt onder de mijlpaal van 2040.

Eindbeoordeling materiaalrisico	Laag materiaalrisico en/of verlaagde kans op vezelvrijgave
---------------------------------	--

Gebondenheid	Categorie 1: hechtgebonden in oorsprong
Asbestsoort (vezeltype)	Alleen chrysotiel
Asbestconcentratie	Laag (< 50%)
Afschermingsgraad van het gehele materiaal	Geheel of deels vrij aan de buitenlucht
Toestand van het materiaal	Licht beschadigd, licht verweerd. Intact materiaal type Pical – asbestboard of categorie III 'gebondenheid'

Beschrijving	roofing plat dak
Omgeving	Buiten
Primaire drager	Plat dak
Asbestmateriaal	Dak- en gevelbekleding - Roofing
Bindmiddel van asbestmateriaal	Bitumen (roofing, teer, asfalt)
Gebondenheid op basis van bindmiddel	Hecht
Hoeveelheid (oppervlakte - aantal)	• 18,00 m ² - 1 stuk
Totale oppervlakte	18,00 m ²

Zorgvuldig beheren

- Zorg voor een veilig beheer. Vermijd het beschadigen van het asbestmateriaal. Controleer de toestand jaarlijks op wijzigingen.

- Eenvoudige handelingen: mag via doe-het-zelf of door werknemer(s) met opleidingsattest eenvoudige handelingen

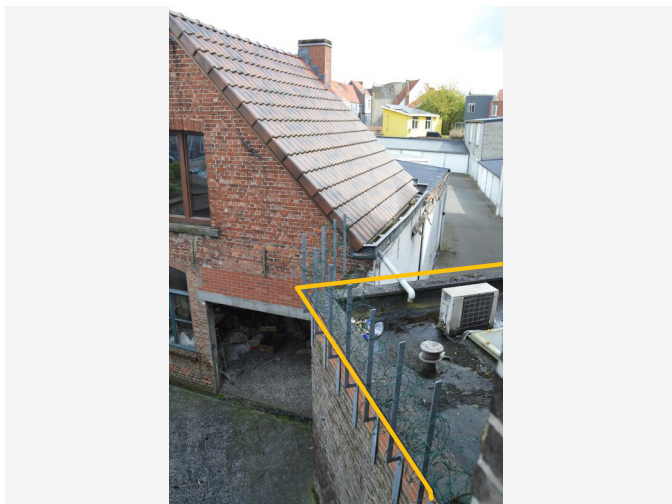
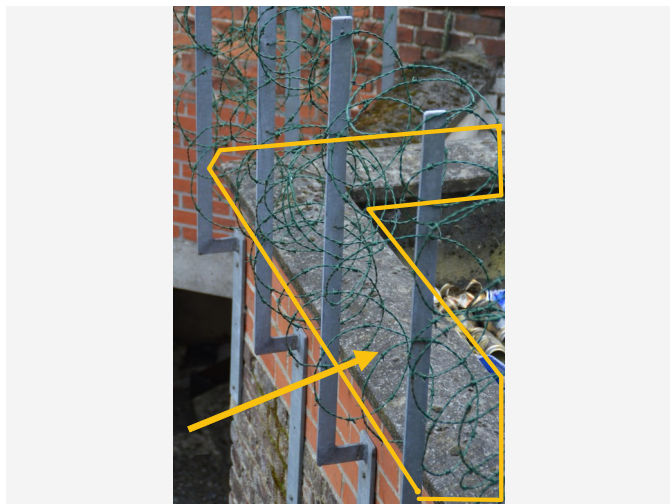
Het asbestmateriaal valt onder de mijlpaal van 2040.

Eindbeoordeling materiaalrisico	Laag materiaalrisico en/of verlaagde kans op vezelvrijgave
---------------------------------	--

Gebondenheid	Categorie 1: hechtgebonden in oorsprong
Asbestsoort (vezeltype)	Crocidoliet aanwezig
Asbestconcentratie	Laag (< 50%)
Afschermingsgraad van het gehele materiaal	Geheel of deels vrij aan de buitenlucht
Toestand van het materiaal	Licht beschadigd, licht verweerd. Intact materiaal type Pical – asbestboard of categorie III 'gebondenheid'

Beschrijving	muurkap gemeenschappelijke muur
Omgeving	Buiten
Primaire drager	Wand buitenschil
Asbestmateriaal	Deksteen, muurkap - Vol
Bindmiddel van asbestmateriaal	Cement
Gebondenheid op basis van bindmiddel	Hecht
Hoeveelheid (oppervlakte - dikte - aantal)	• 5,00 m ² - 3,00 cm - 1 stuk
Totaal volume	0,15 m ³

Zorgvuldig beheren

- Zorg voor een veilig beheer. Vermijd het beschadigen van het asbestmateriaal. Controleer de toestand jaarlijks op wijzigingen.
- Voer bijkomende staalname(s) uit.

- Eenvoudige handelingen: mag via doe-het-zelf of door werknemer(s) met opleidingsattest eenvoudige handelingen
EH via doe-het zelf : De dekstenen kunnen voorzichtig losgebeiteld worden, extra bevochtigen om stof te voorkomen + dragen van de nodige beschermingsmiddelen (mondmasker ffp3, handschoenen, tyvec) verpakken in plastic folie en afvoeren naar het containerpark als hechtgebonden asbestafval.

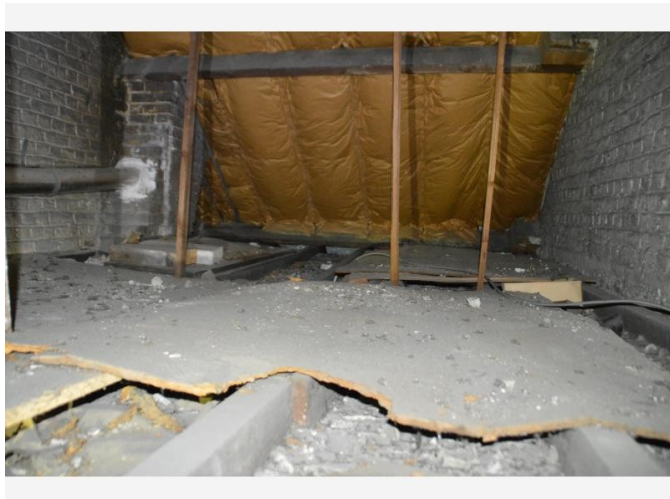
Fiche 6: onderdak hellend dak woning niet inspecteerbaar

Tijdelijke beperking

Reden: Het onderzoek kan niet uitgevoerd worden binnen de bepalingen van de Welzijnswet

Uitleg van de asbestdeskundige: Geen zoldervloer en het dak is van binnenuit geïsoleerd waardoor het onderdak niet inspecteerbaar is.

(Asbest)materiaal	Dak- en gevelbekleding - Plaat
Karakterisatie	Asbest (verdacht)
Primaire drager	Schuin dak

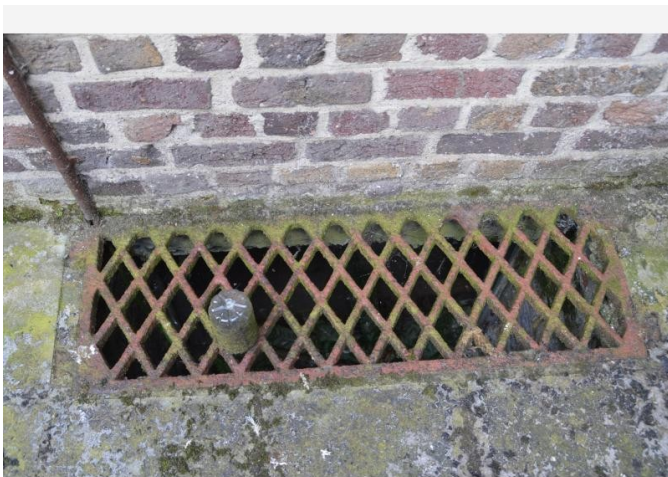
Tijdelijke beperking

Reden: Slotvaste toegangspoort, -deur of -luik

Uitleg van de asbestdeskundige: opdracht van het asbestattest komt van het notariaat; de deur die vermoedelijk toegang biedt tot de kelder is op slot. De eigenaar is overleden en de sleutel kan niet gevonden worden. De kelder is van buitenuit niet inspecteerbaar.

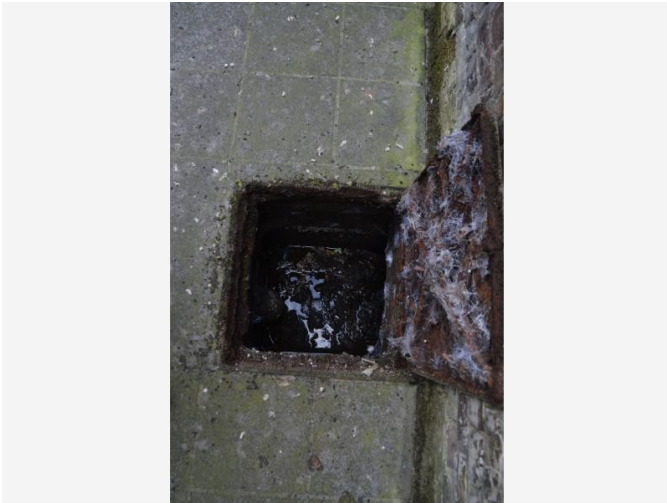
De putdeksels werden waar mogelijk geopend voor inspectie. Voor zover zichtbaar geen asbestverdachte materialen aangetroffen, doch door de bevuilding in de put en onder het niveau van de vloeistof is geen volledige risicobeoordeling mogelijk. Bijkomend te controleren bij een grondige verbouwing. Niet alle deksels konden geopend worden.

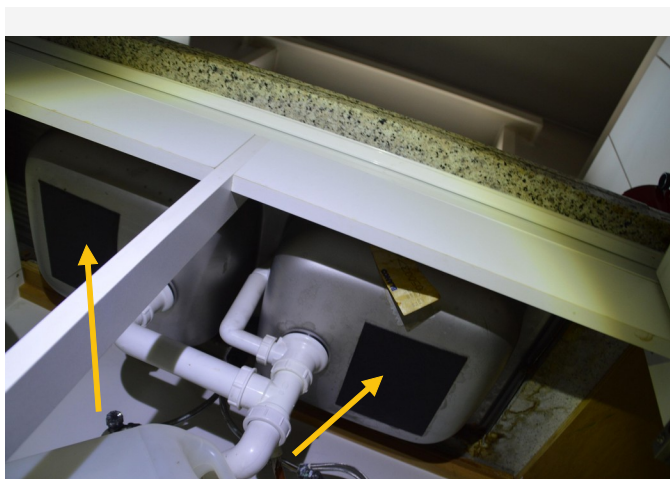
De ontdreuningsplaat spoelbak in de keuken werd gecontroleerd en is niet verdacht.

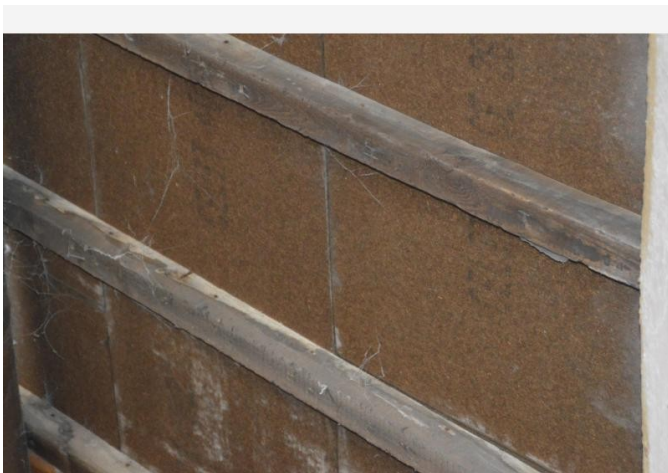
Het onderdak is een Gutex onderdak dat we als niet asbestverdacht beschouwen. De pannen lijken vrij nieuw waardoor we quasi zeker mogen stellen dat het dak de laatste 20 jaar vernieuwd werd. We kunnen de samenstelling van het dak niet inspecteren, dus we maken enig voorbehoud dat in de daksamenstelling toch nog een asbestverdacht materiaal zou kunnen zitten.

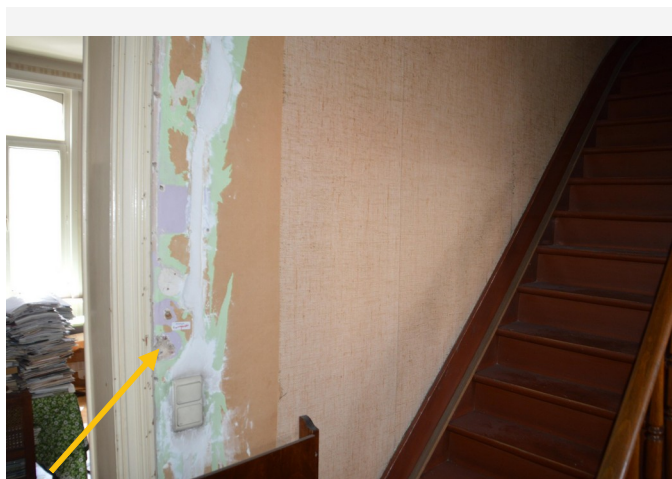
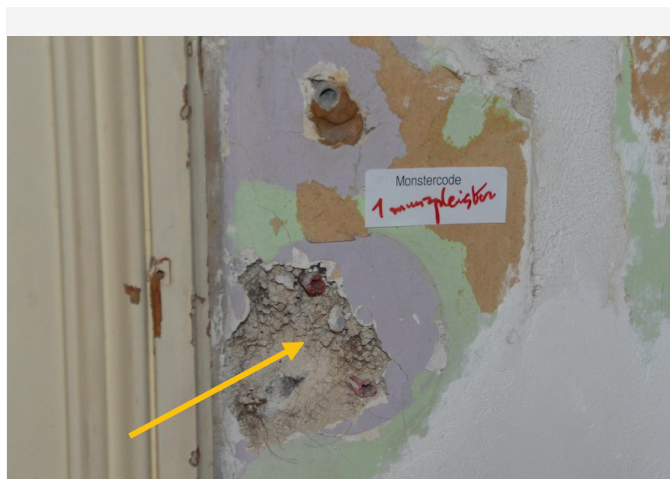
Fiche 14: muurpleister

Geen asbest

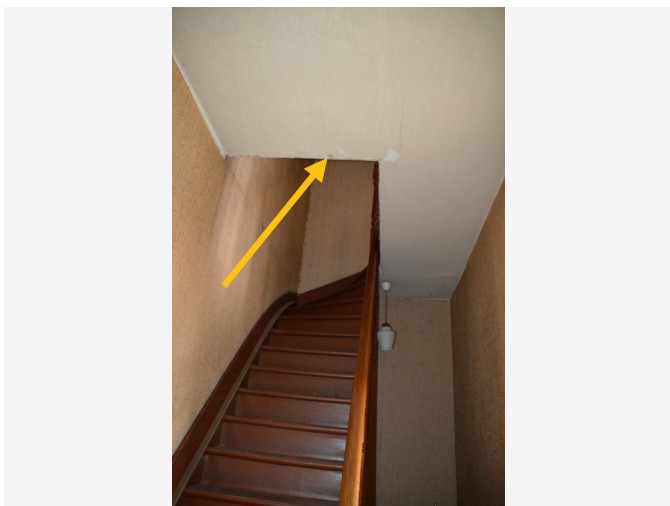
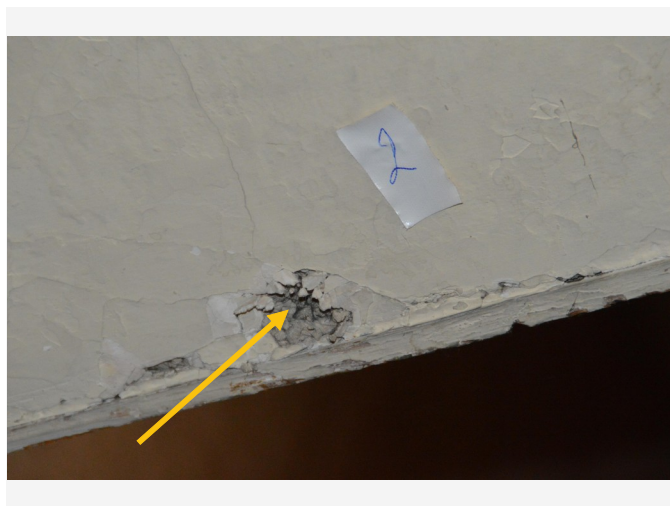
Fiche 15: plafondpleister

Geen asbest
