Asbestinventarisatetest

Jean Béthunestraat 45, 9040 Gent

Attestnummer : 20240206-000344.000

Uitgegeven op : 06.02.2024

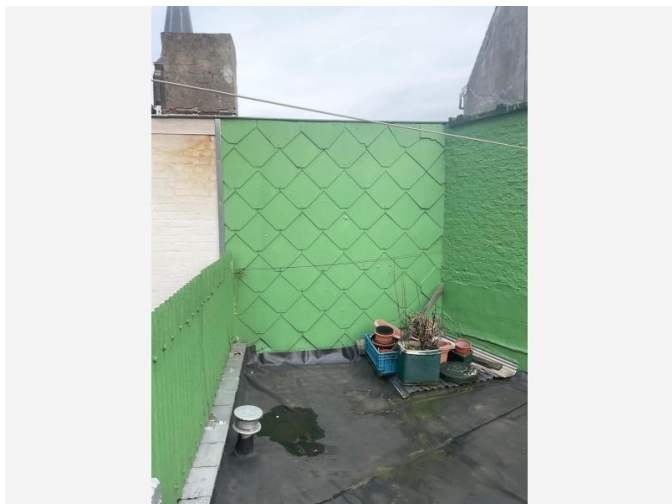
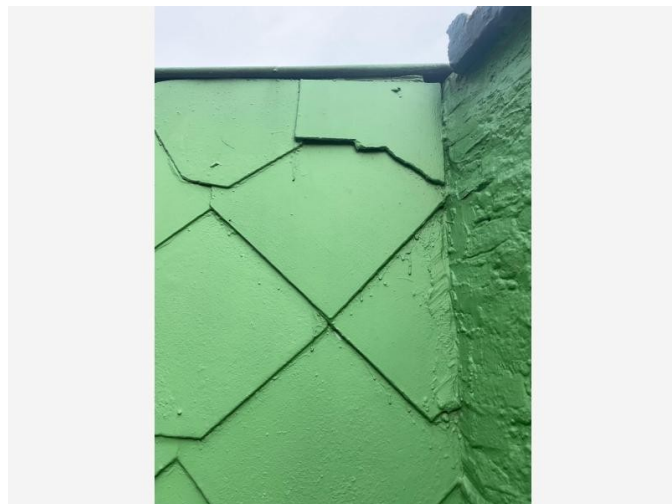
Eindbeoordeling materiaalrisico	Zeer laag materiaalrisico en/of zeer lage kans op vezelvrijgave
---------------------------------	---

Gebondenheid	Categorie 1: hechtgebonden in oorsprong
Asbestsoort (vezeltype)	Alleen chrysotiel
Asbestconcentratie	Laag (< 50%)
Afschermingsgraad van het gehele materiaal	Niet stootvaste afscherming
Toestand van het materiaal	Licht beschadigd, licht verweerd. Intact materiaal type Pical – asbestboard of categorie III 'gebondenheid'

#	Type	Referentie	Resultaat
1.1	Puntmonster	02 - lei	Chrysotiel

Beschrijving	Lei - muur terras
Omgeving	Buiten

Primaire drager	Wand buitenschil
Asbestmateriaal	Dak- en gevelbekleding - Lei, shingle
Bindmiddel van asbestmateriaal	Cement
Gebondenheid op basis van bindmiddel	Hecht
Hoeveelheid (oppervlakte - aantal)	<ul style="list-style-type: none">• 7,50 m² - 1 stuk
Totale oppervlakte	7,50 m ²
Eenvoudig bereikbaar	Ja
Bevestigingswijze	<ul style="list-style-type: none">• Onbekend
Identificatiemethode	Vaststelling met monstername
Destructieve handeling voor identificatie	Nee

Verwijderen

- Zorg voor een veilig beheer. Vermijd het beschadigen van het asbestmateriaal. Controleer de toestand jaarlijks op wijzigingen.
- Hemelwater dat afspoelt van asbestcement daken of gevels kan asbestdeeltjes bevatten. Gebruik het enkel voor gesloten circuits (bv. spoelen toiletten). Reinig na het vervangen van het dak of de gevel de dakgoten en regenwaterput of -ton om asbesthoudend sediment of slib te verwijderen

- Eenvoudige handelingen: mag via doe-het-zelf of door werknemer(s) met opleidingsattest eenvoudige handelingen
Gelieve voor de verwijdering eerst contact op te nemen met de gemeente. Zij kunnen u helpen bij het wegbrengen van het afval. Gelieve ook gedurende de verwijdering mondkapjes van het type FFP3, Tyvek pakken type 5 of 6 en handschoenen te dragen. Gebruik traagdraaiend materiaal voor om de materie los te maken.

- Eenvoudige handelingen: enkel door erkend asbestverwijderaar
Laat je voor de verwijdering bijstaan door een erkend asbestverwijderaar teneinde bij de verwijdering het materiaal niet te breken/beschadigen indien het geniet is of indien gevaar is dat de materialen zouden breken.

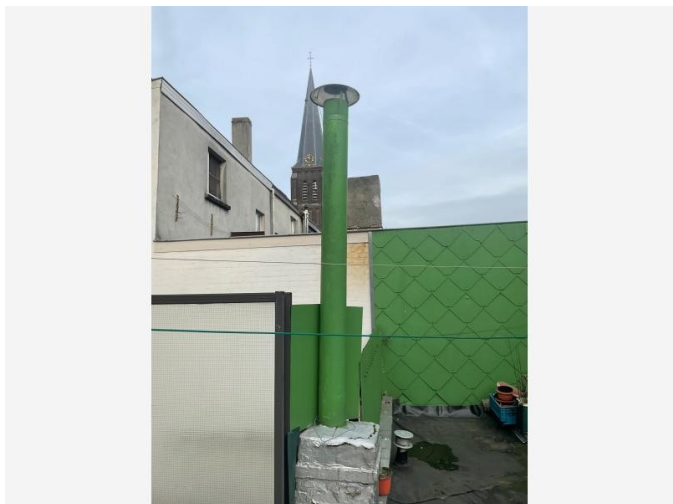
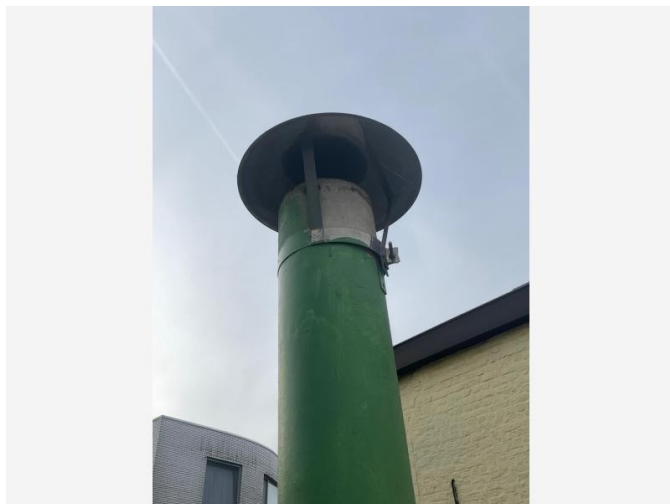
Het rookgaskanaal is vergoten met de schoorsteen.

Eindbeoordeling materiaalrisico	Verhoogd materiaalrisico en/of verhoogde kans op vezelvrijgave
---------------------------------	--

Gebondenheid	Categorie 1: hechtgebonden in oorsprong
Asbestsoort (vezeltype)	Crocidoliet aanwezig
Asbestconcentratie	Laag (< 50%)
Afschermingsgraad van het gehele materiaal	Geheel of deels (ook) vrij aan binnenluchtstromen
Toestand van het materiaal	Licht beschadigd, licht verweerd. Intact materiaal type Pical – asbestboard of categorie III 'gebondenheid'

Beschrijving	Schouw - dak
Omgeving	Buiten
Primaire drager	Plat dak
Asbestmateriaal	Rookgaskanaal
Bindmiddel van asbestmateriaal	Cement

Gebondenheid op basis van bindmiddel	Hecht
Hoeveelheid (lengte - omtrek - dikte - aantal)	<ul style="list-style-type: none"> • 2,00 m - 60,00 cm - 3,00 cm - 1 stuk
Totaal volume	0,036 m ³
Eenvoudig bereikbaar	Ja
Bevestigingswijze	<ul style="list-style-type: none"> • Verlijmd, ingegoten, versmeerd
Identificatiemethode	Vaststelling zonder monstername
Destructieve handeling voor identificatie	Nee

Verwijderen

- Zorg voor een veilig beheer. Vermijd het beschadigen van het asbestmateriaal. Controleer de toestand jaarlijks op wijzigingen.
- Verwijder dit asbestmateriaal zo snel mogelijk. Volg de toestand goed op.
- Hemelwater dat afspoelt van asbestcement daken of gevels kan asbestdeeltjes bevatten. Gebruik het enkel voor gesloten circuits (bv. spoelen toiletten). Reinig na het vervangen van het dak of de gevel de dakgoten en regenwaterput of -ton om asbesthoudend sediment of slib te verwijderen

- Eenvoudige handelingen: enkel door erkend asbestverwijderaar
Indien er geen asbesthoudende lijmen of cement werd gebruikt.

- Hermetische zone (erkend asbestverwijderaar)
Indien er wel asbesthoudende lijmen of cement werd gebruikt.

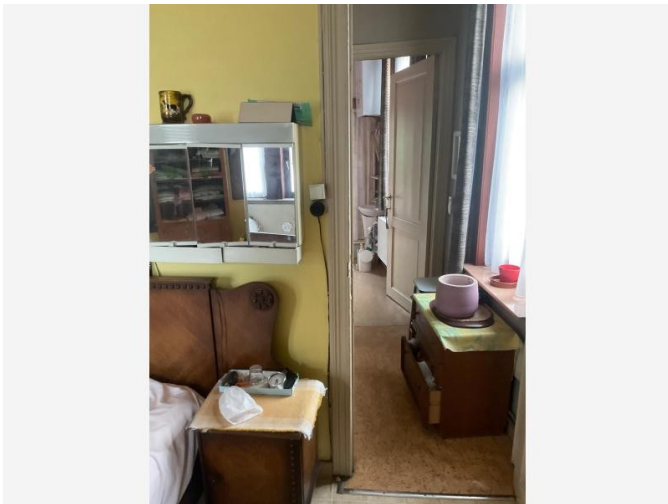
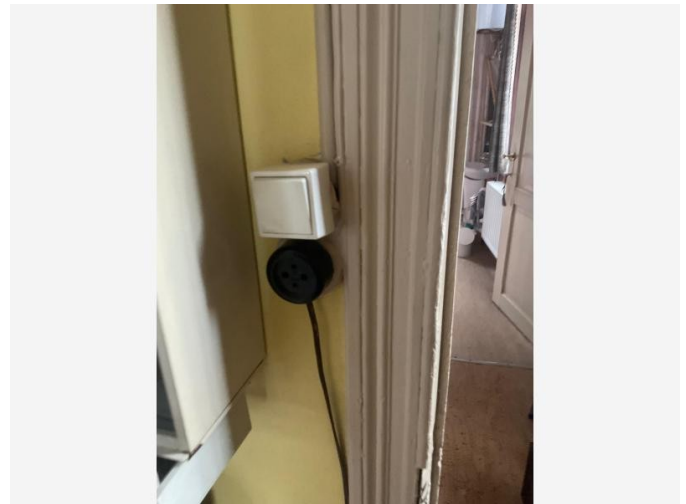
Eindbeoordeling materiaalisico	Laag materiaalisico en/of verlaagde kans op vezelvrijgave
--------------------------------	---

Gebondenheid	Categorie 1: hechtgebonden in oorsprong
Asbestsoort (vezeltype)	Crocidoliet aanwezig
Asbestconcentratie	Laag (< 50%)
Afschermingsgraad van het gehele materiaal	Geheel of deels (ook) vrij aan de binnenlucht
Toestand van het materiaal	Onbeschadigd, niet verweerd

Beschrijving	Bakeliet - slaapkamer 1
Omgeving	Binnen
Primaire drager	Communicatie en elektrische infrastructuur en uitrusting
Asbestmateriaal	Plaat, paneel, tablet - Type Bakeliet
Bindmiddel van asbestmateriaal	Kunststof of -hars
Gebondenheid op basis van bindmiddel	Hecht
Hoeveelheid (oppervlakte - dikte - aantal)	• 0,01 m ² - 3,00 cm - 1 stuk
Totaal volume	< 0,001 m ³
Eenvoudig bereikbaar	Ja

Zorgvuldig beheren

- Zorg voor een veilig beheer. Vermijd het beschadigen van het asbestmateriaal. Controleer de toestand jaarlijks op wijzigingen.

- Eenvoudige handelingen: mag via doe-het-zelf of door werknemer(s) met opleidingsattest eenvoudige handelingen
Gezien de toestand waarin de bakeliet-toepassingen verkeerd, mag de toepassing weggenomen worden door middel van eenvoudige handelingen. Gelieve hierbij maskers van het type FFP3 en handschoenen te dragen. Over het elektrische gevaar doet deze aanbeveling in geen geval uitspraak.

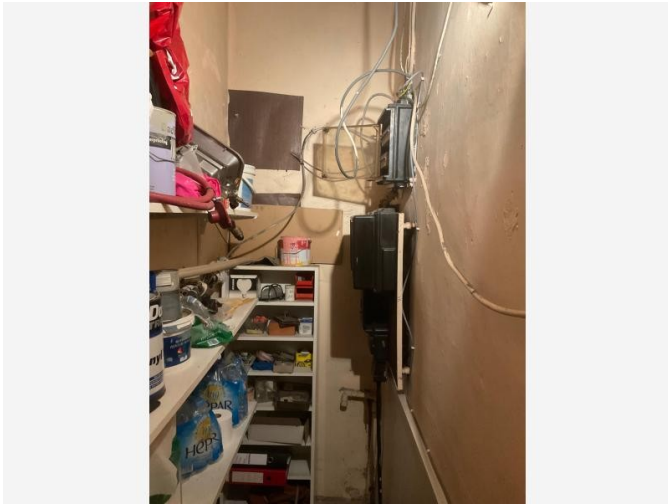
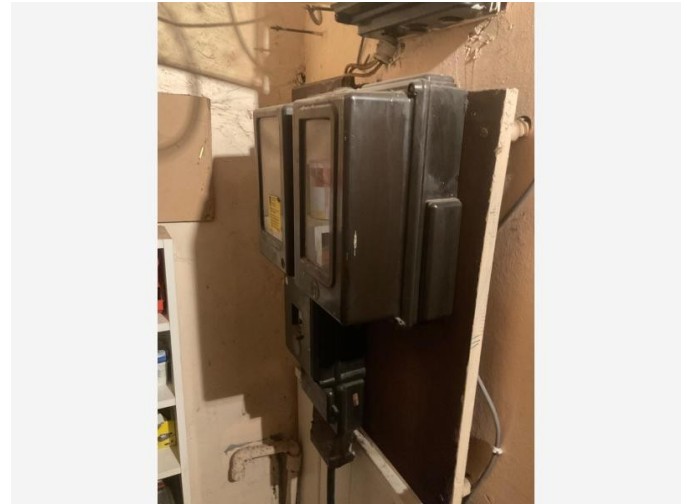
Eindbeoordeling materiaalrisico	Laag materiaalrisico en/of verlaagde kans op vezelvrijgave
---------------------------------	--

Gebondenheid	Categorie 1: hechtgebonden in oorsprong
Asbestsoort (vezeltype)	Crocidoliet aanwezig
Asbestconcentratie	Laag (< 50%)
Afschermingsgraad van het gehele materiaal	Geheel of deels (ook) vrij aan de binnenlucht
Toestand van het materiaal	Onbeschadigd, niet verweerd

Beschrijving	Bakeliet- berging A
Omgeving	Binnen
Primaire drager	Communicatie en elektrische infrastructuur en uitrusting
Asbestmateriaal	Plaat, paneel, tablet - Type Bakeliet
Bindmiddel van asbestmateriaal	Kunststof of -hars
Gebondenheid op basis van bindmiddel	Hecht
Hoeveelheid (oppervlakte - dikte - aantal)	• 0,03 m ² - 3,00 cm - 1 stuk
Totaal volume	< 0,001 m ³
Eenvoudig bereikbaar	Ja

Zorgvuldig beheren

- Zorg voor een veilig beheer. Vermijd het beschadigen van het asbestmateriaal. Controleer de toestand jaarlijks op wijzigingen.

- Eenvoudige handelingen: mag via doe-het-zelf of door werknemer(s) met opleidingsattest eenvoudige handelingen
Gezien de toestand waarin de bakeliet-toepassingen verkeerd, mag de toepassing weggenomen worden door middel van eenvoudige handelingen. Gelieve hierbij maskers van het type FFP3 en handschoenen te dragen. Over het elektrische gevaar doet deze aanbeveling in geen geval uitspraak.

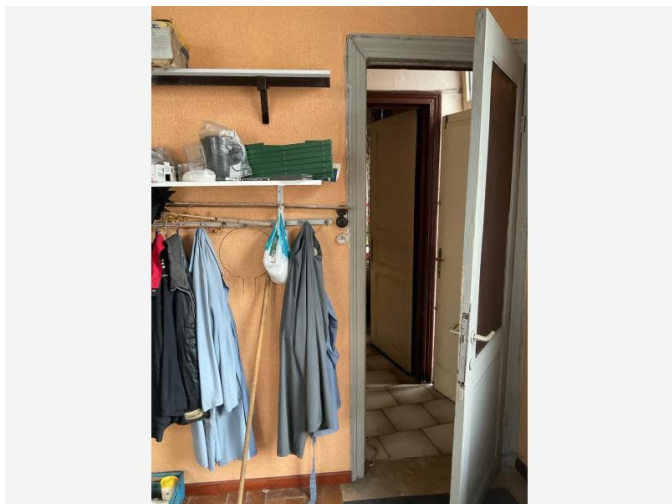
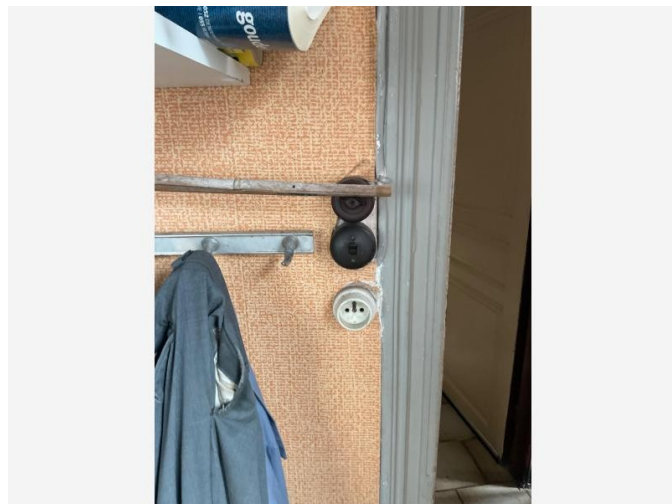
Eindbeoordeling materiaalrisico	Laag materiaalrisico en/of verlaagde kans op vezelvrijgave
---------------------------------	--

Gebondenheid	Categorie 1: hechtgebonden in oorsprong
Asbestsoort (vezeltype)	Crocidoliet aanwezig
Asbestconcentratie	Laag (< 50%)
Afschermingsgraad van het gehele materiaal	Geheel of deels (ook) vrij aan de binnenlucht
Toestand van het materiaal	Onbeschadigd, niet verweerd

Beschrijving	Bakeliet - atelier/traphal kelder
Omgeving	Binnen
Primaire drager	Communicatie en elektrische infrastructuur en uitrusting
Asbestmateriaal	Plaat, paneel, tablet - Type Bakeliet
Bindmiddel van asbestmateriaal	Kunststof of -hars
Gebondenheid op basis van bindmiddel	Hecht
Hoeveelheid (oppervlakte - dikte - aantal)	• 0,01 m ² - 3,00 cm - 1 stuk
Totaal volume	< 0,001 m ³

Zorgvuldig beheren

- Zorg voor een veilig beheer. Vermijd het beschadigen van het asbestmateriaal. Controleer de toestand jaarlijks op wijzigingen.

- Eenvoudige handelingen: mag via doe-het-zelf of door werknemer(s) met opleidingsattest eenvoudige handelingen
Gezien de toestand waarin de bakeliet-toepassingen verkeerd, mag de toepassing weggenomen worden door middel van eenvoudige handelingen. Gelieve hierbij maskers van het type FFP3 en handschoenen te dragen. Over het elektrische gevaar doet deze aanbeveling in geen geval uitspraak.

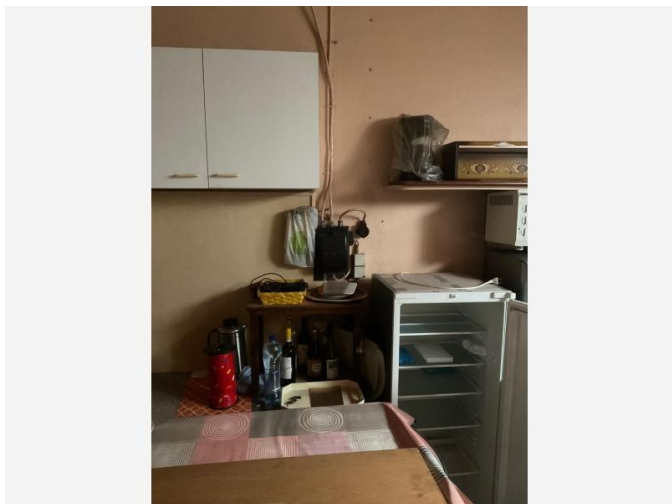
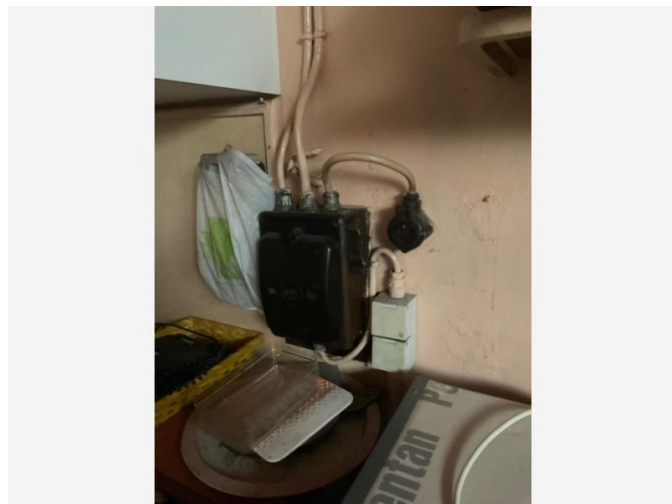
Eindbeoordeling materiaalrisico	Laag materiaalrisico en/of verlaagde kans op vezelvrijgave
---------------------------------	--

Gebondenheid	Categorie 1: hechtgebonden in oorsprong
Asbestsoort (vezeltype)	Crocidoliet aanwezig
Asbestconcentratie	Laag (< 50%)
Afschermingsgraad van het gehele materiaal	Geheel of deels (ook) vrij aan de binnenlucht
Toestand van het materiaal	Onbeschadigd, niet verweerd

Beschrijving	Bakeliet- garage
Omgeving	Binnen
Primaire drager	Communicatie en elektrische infrastructuur en uitrusting
Asbestmateriaal	Plaat, paneel, tablet - Type Bakeliet
Bindmiddel van asbestmateriaal	Kunststof of -hars
Gebondenheid op basis van bindmiddel	Hecht
Hoeveelheid (oppervlakte - dikte - aantal)	• 0,03 m ² - 3,00 cm - 1 stuk
Totaal volume	< 0,001 m ³
Eenvoudig bereikbaar	Ja

Zorgvuldig beheren

- Zorg voor een veilig beheer. Vermijd het beschadigen van het asbestmateriaal. Controleer de toestand jaarlijks op wijzigingen.

- Eenvoudige handelingen: mag via doe-het-zelf of door werknemer(s) met opleidingsattest eenvoudige handelingen
Gezien de toestand waarin de bakeliet-toepassingen verkeerd, mag de toepassing weggenomen worden door middel van eenvoudige handelingen. Gelieve hierbij maskers van het type FFP3 en handschoenen te dragen. Over het elektrische gevaar doet deze aanbeveling in geen geval uitspraak.

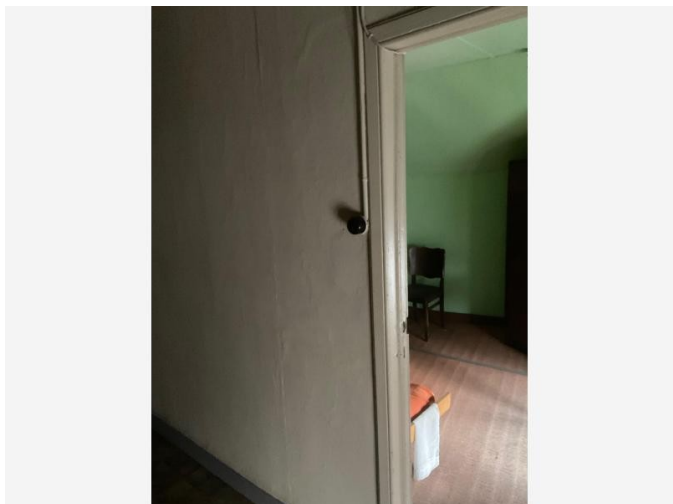
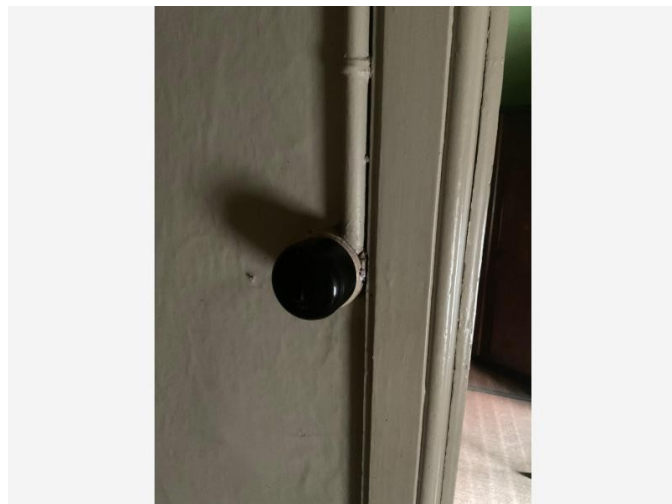
Eindbeoordeling materiaalisico	Laag materiaalisico en/of verlaagde kans op vezelvrijgave
--------------------------------	---

Gebondenheid	Categorie 1: hechtgebonden in oorsprong
Asbestsoort (vezeltype)	Crocidoliet aanwezig
Asbestconcentratie	Laag (< 50%)
Afschermingsgraad van het gehele materiaal	Geheel of deels (ook) vrij aan de binnenlucht
Toestand van het materiaal	Onbeschadigd, niet verweerd

Beschrijving	Bakeliet - traphal tweede verdieping
Omgeving	Binnen
Primaire drager	Communicatie en elektrische infrastructuur en uitrusting
Asbestmateriaal	Plaat, paneel, tablet - Type Bakeliet
Bindmiddel van asbestmateriaal	Kunststof of -hars
Gebondenheid op basis van bindmiddel	Hecht
Hoeveelheid (oppervlakte - dikte - aantal)	• 0,01 m ² - 3,00 cm - 1 stuk
Totaal volume	< 0,001 m ³
Eenvoudig bereikbaar	Ja

Zorgvuldig beheren

- Zorg voor een veilig beheer. Vermijd het beschadigen van het asbestmateriaal. Controleer de toestand jaarlijks op wijzigingen.

- Eenvoudige handelingen: mag via doe-het-zelf of door werknemer(s) met opleidingsattest eenvoudige handelingen
Gezien de toestand waarin de bakeliet-toepassingen verkeerd, mag de toepassing weggenomen worden door middel van eenvoudige handelingen. Gelieve hierbij maskers van het type FFP3 en handschoenen te dragen. Over het elektrische gevaar doet deze aanbeveling in geen geval uitspraak.

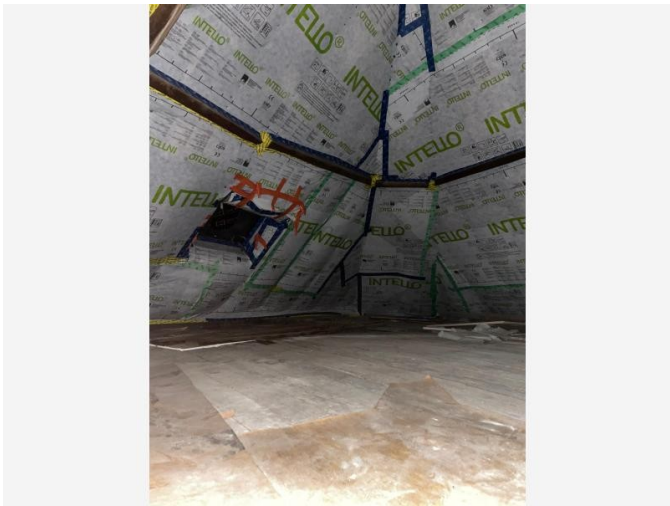
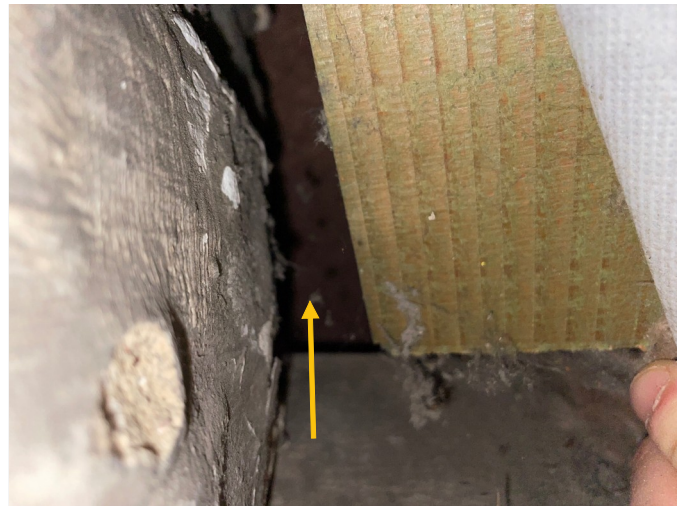
Beschrijving	Onderdak - zolder
Omgeving	Binnen
Primaire drager	Schuin dak
Asbestmateriaal	Plaat, paneel, tablet - Type Menuiserite
Bindmiddel van asbestmateriaal	Cement
Gebondenheid op basis van bindmiddel	Hecht

Hoeveelheid (oppervlakte - dikte - aantal)	<ul style="list-style-type: none"> • 23,00 m² - 1,00 cm - 1 stuk
Totaal volume	0,23 m ³
Eenvoudig bereikbaar	<p>Nee</p> <ul style="list-style-type: none"> • Het asbestmateriaal is bedekt (uitgezonderd laag verf, coating, behang, kunststof, textiel) en het wegnemen van het bedekkende materiaal kan niet zonder het bedekkende materiaal te beschadigen.
Bevestigingswijze	<ul style="list-style-type: none"> • Onbekend
Identificatiemethode	Vaststelling zonder monstername
Destructieve handeling voor identificatie	Nee

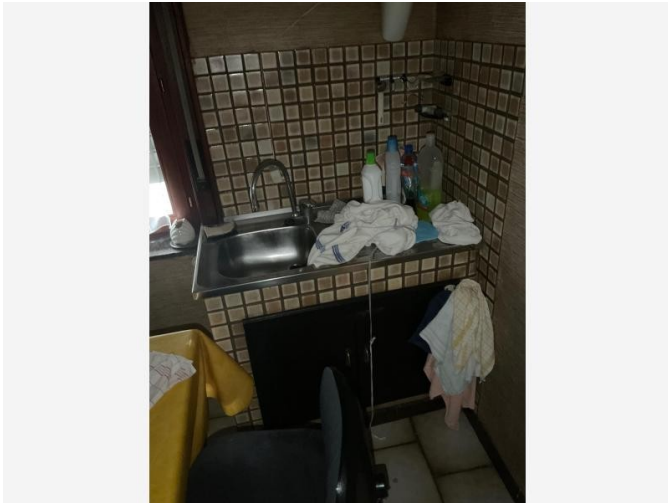
Bij gebrek aan kapotte tegels kon de achterliggende lijmlaag of de op cement gebaseerde lijm/specie niet geïnspecteerd worden.

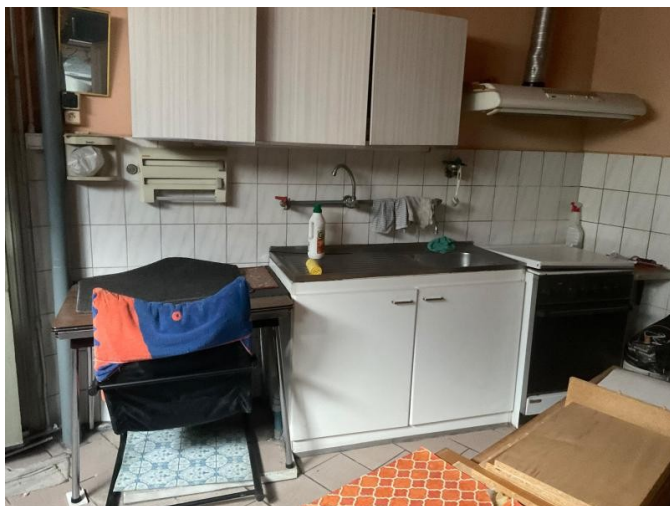
Bij gebrek aan kapotte tegels kon de achterliggende lijmlaag of de op cement gebaseerde lijm/specie niet geïnspecteerd worden.

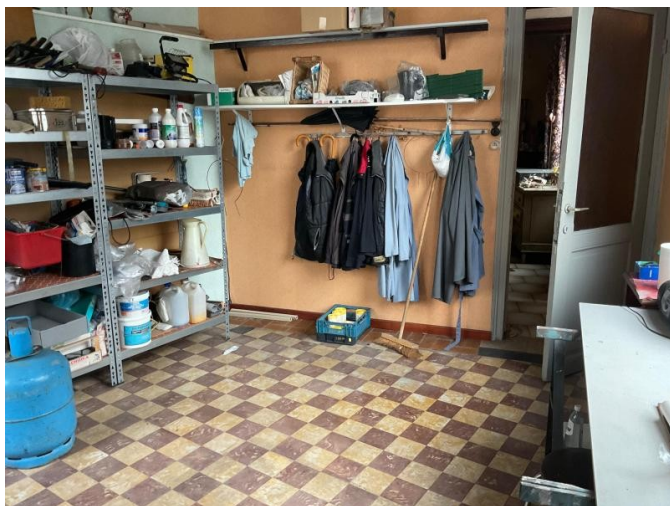
Bij gebrek aan kapotte tegels kon de achterliggende lijmlaag of de op cement gebaseerde lijm/specie niet geïnspecteerd worden.

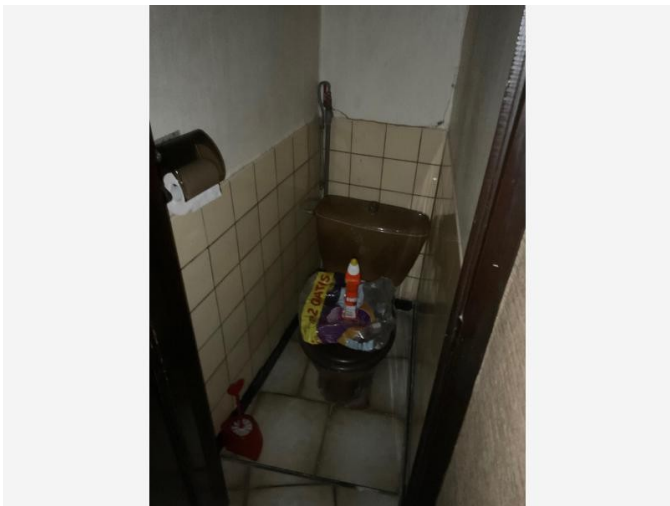
Bij gebrek aan kapotte tegels kon de achterliggende lijmlaag of de op cement gebaseerde lijm/specie niet geïnspecteerd worden.
