# Asbestinventarisatattest

Zwijnaardsesteenweg 455, 9000 Gent

Attestnummer : 20260827-000165.000

**Niet-asbestveilig**

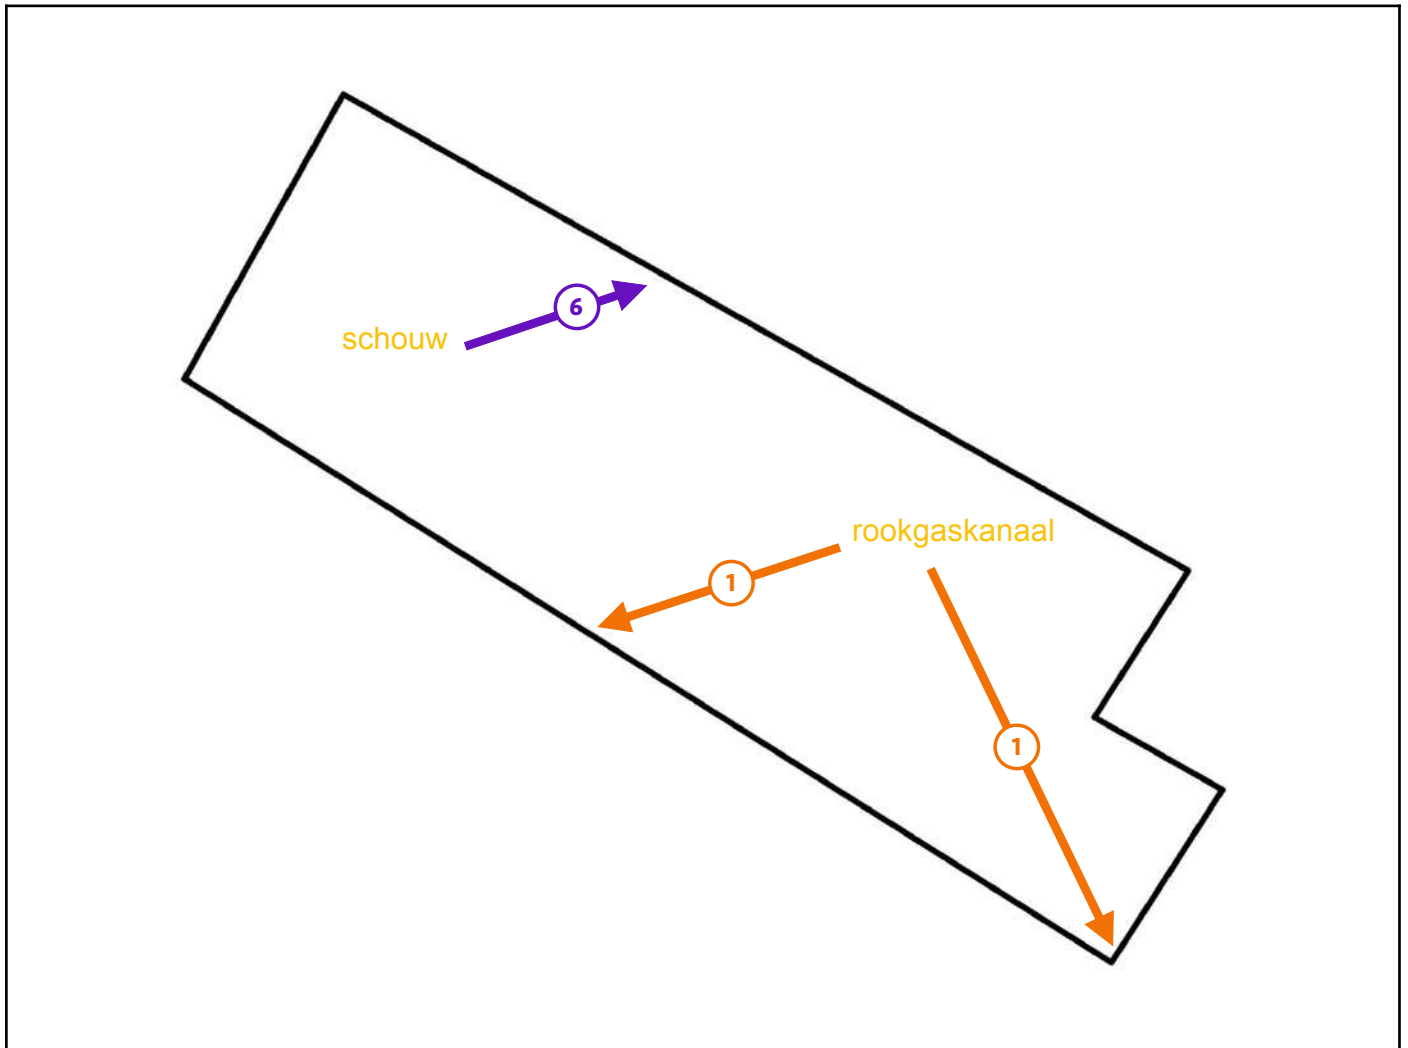
## Plan 1.1: woning plan

| Beschrijving | Type | Actie |
|---|---|---|
| 1. Schouwbuis (visueel vastgesteld) | Asbestmateriaal | <a href="#">Verwijderen</a> |
| 6. Materialen van rookgaskanalen H>3,5m: open schouw | Beperking | - |

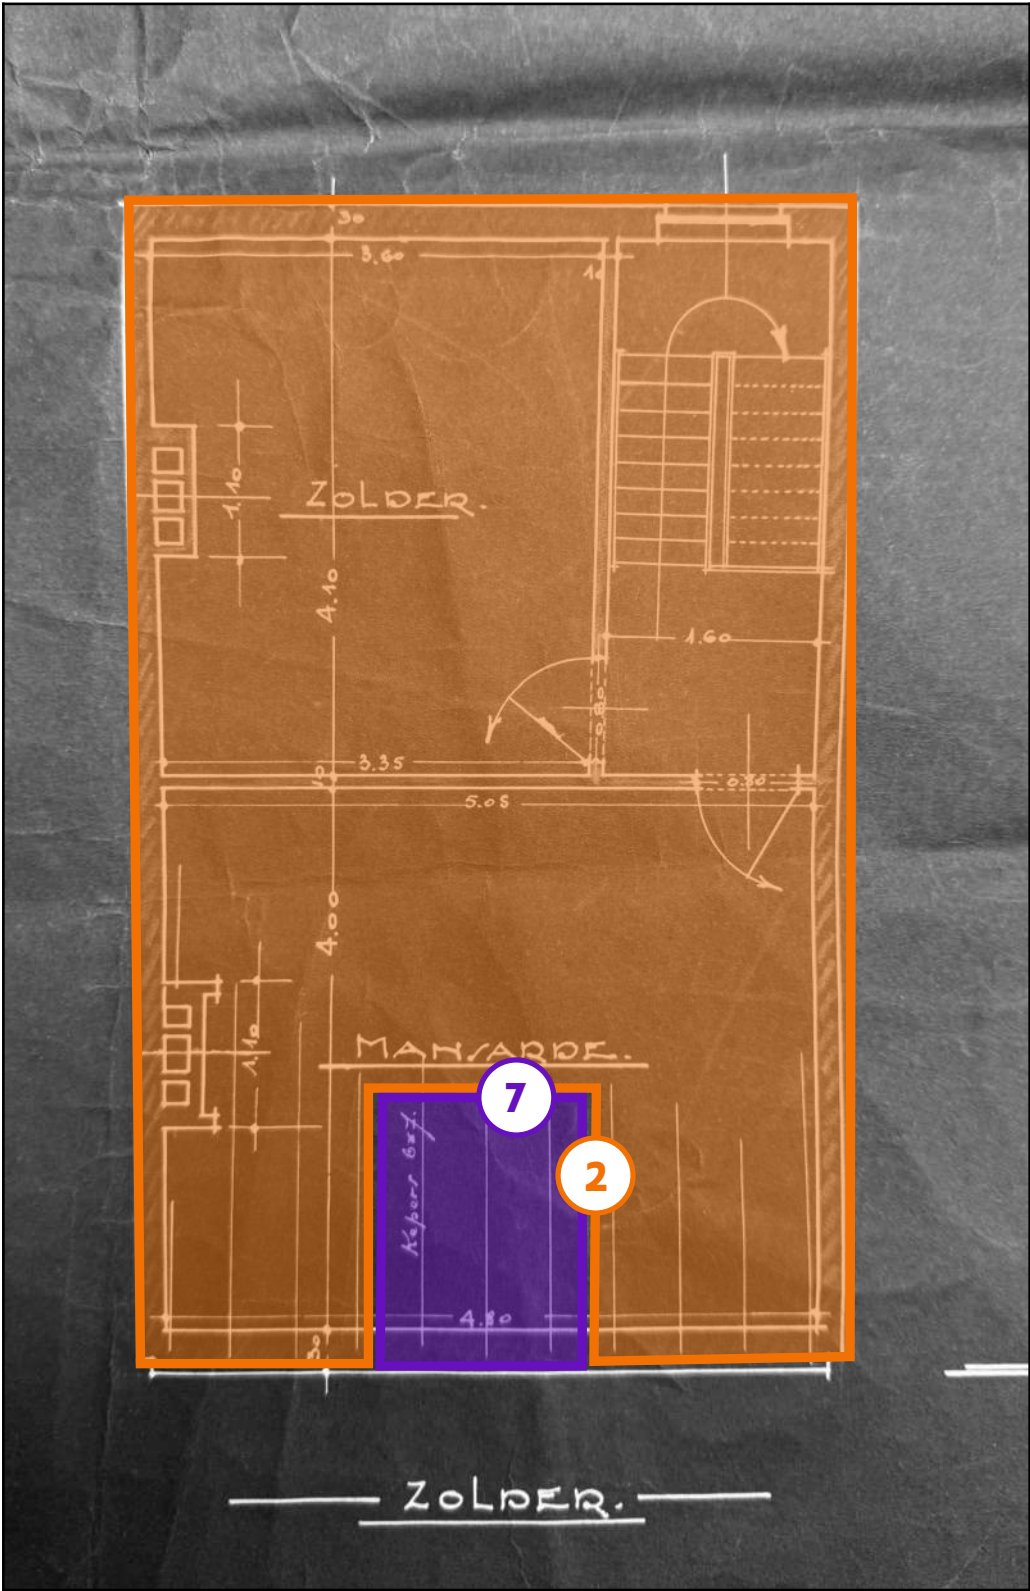
Plan 1.9: 2e verdieping

| 2. Materialen onder de dakbedekking zijn asbestverdacht (menuiserie) | Asbestmateriaal | Maatregelen nemen |
| 7. Plat dak H>3,5m (tijdelijke beperking) | Beperking | - |

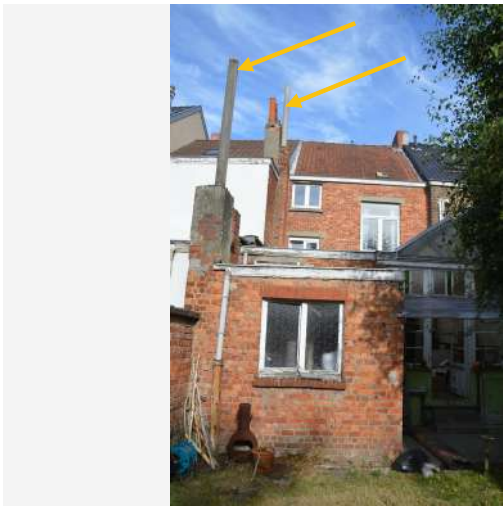
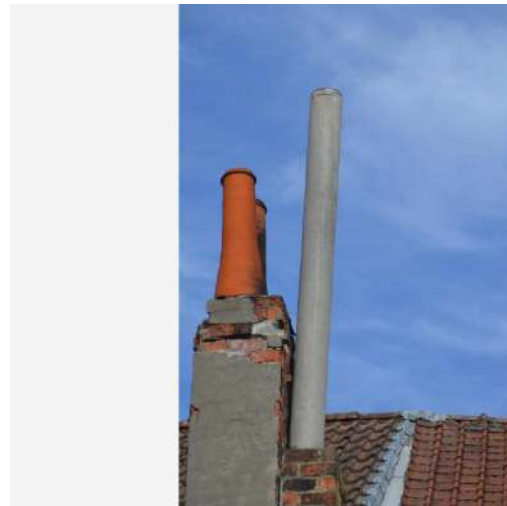
| Eindbeoordeling materiaalrisico | Verhoogd materiaalrisico en/of verhoogde kans op vezelvrijgave |

| Asbestsoort (vezeltype) | Crocidoliet aanwezig |
| Toestand van het materiaal | Matig beschadigd, matig verweerd |

| Beschrijving | Schouwbus (visueel vastgesteld) |
| Asbestmateriaal | Rookgaskanaal |
| Identificatiemethode | <p>De asbestdeskundige beoordeelt het materiaal als asbestverdacht en dus asbesthoudend, en dit zonder monsternamen.</p> <p>Motivatie: De opdrachtgever weigert om het materiaal te laten bemonsteren.</p> |

- Verwijder dit asbestmateriaal zo snel mogelijk. Volg de toestand goed op.
- Voer bijkomende staalname(s) uit.

- Eenvoudige handelingen: mag via doe-het-zelf of door werknemer(s) met opleidingsattest eenvoudige handelingen  
De buis voorzichtig los beitelen en bevochtigen om stof te voorkomen.

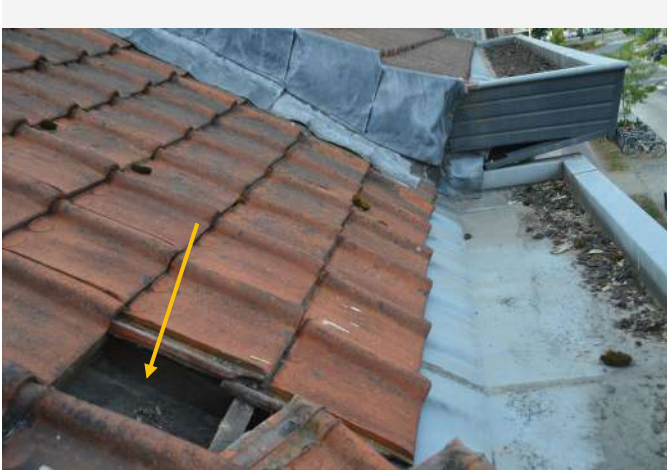
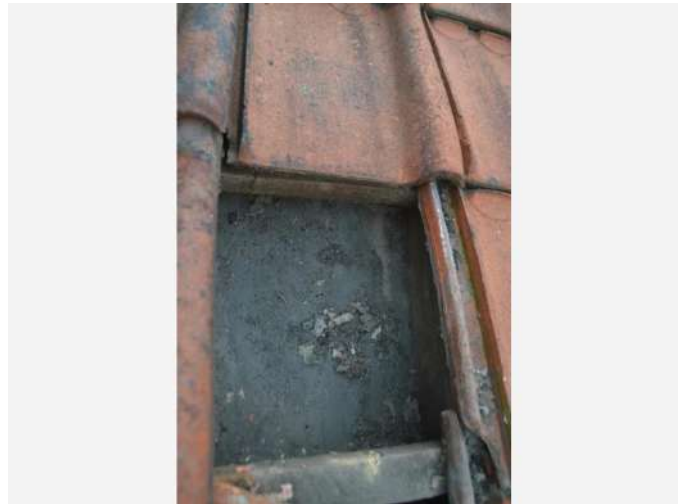
## Fiche 2: Materialen onder de dakbedekking zijn asbestverdacht (menuiserite)

| Eindbeoordeling materiaalrisico | Verhoogd materiaalrisico en/of verhoogde kans op vezelvrijgave |

| Asbestsoort (vezeltype) | Crocidoliet aanwezig |
| Toestand van het materiaal | Licht beschadigd, licht verweerd. Intacte calciumsilicaatplaat of materiaal met categorie 3-gebondenheid |

| Beschrijving | Materialen onder de dakbedekking zijn asbestverdacht (menuiserie) |
| Eenvoudig bereikbaar | <p>Nee</p> <ul style="list-style-type: none"> <li>• Het asbestmateriaal is bedekt (uitgezonderd laag verf, coating, behang, kunststof, textiel) en het wegnemen van het bedekkende materiaal kan niet zonder het bedekkende materiaal te beschadigen.</li> </ul> |

- Zorg voor een veilig beheer en verwijder dit asbestmateriaal wanneer het bij werken eenvoudig bereikbaar wordt. Controleer de toestand jaarlijks op wijzigingen.
- Voer bijkomende staalname(s) uit.

- Eenvoudige handelingen: mag via doe-het-zelf of door werknemer(s) met opleidingsattest eenvoudige handelingen  
indien de platen eenvoudig te verwijderen zijn zonder kans op breken kan dit via doe-het-zelf of door werknemer(s) met opleidingsattest eenvoudige handelingen;

Een vastgesteld asbesthoudend onderdak mag niet definitief ingesloten worden, dit dient verplicht verwijderd te worden als het bij werken bereikbaar wordt. (vb bij vernieuwen van de dakbedekking onderdak mee verwijderen) [DC11.1]

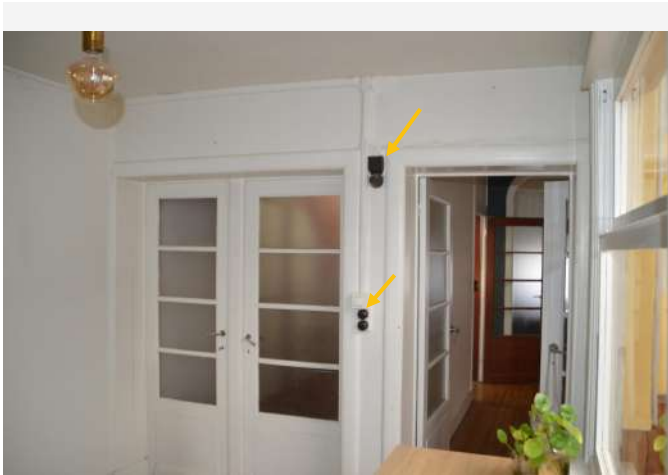
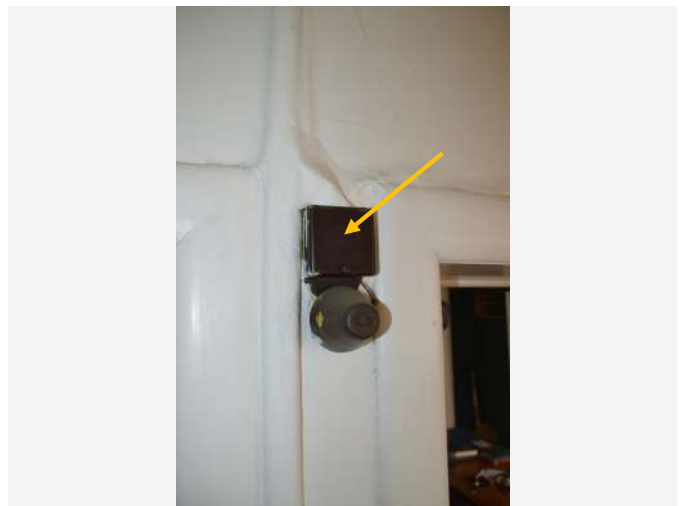
De toepassing is eigendom van de nutsmaatschappij. Bij verwijdering /vervangen van het toestel is een bijkomende staalname aangewezen om de berging van afvalstromen te beheersen. Dit valt dan onder de verantwoordelijkheid van de netwerkbeheerder.

| Opmerking | <p>Het is moeilijk te bepalen of de bakeliettoepassingen in de woning ook effectief asbesthoudend zijn (het kan ook gaan om de asbestvrije variant). Er werd geen monster genomen omwille van beschadiging aan een elektrisch gerelateerde toepassing, extra controle bij verwijdering van het verdacht materiaal. Vermoedelijk zal de toepassing verwijderd worden bij aanpassing van het elektriciteitsnetwerk.</p> |

- Zorg voor een veilig beheer. Vermijd het beschadigen van het asbestmateriaal. Controleer de toestand jaarlijks op wijzigingen.
- Voer bijkomende staalname(s) uit.
- Een bijkomend onderzoek zou kunnen gebeuren na demontage van de toepassing, zodat dit op een veilige en verantwoorde manier kan gebeuren. Het bijkomend onderzoek kan bijdragen tot een betere inschatting van het risico en helpt om de (mogelijke) asbestafvalstroom te beperken.

De toepassing dient verwijderd te worden door de netbeheerder, vermoedelijk word dit uitgevoerd wanneer de oude meterkast vervangen word door een digitale meter. Zie ook link <https://ovam.vlaanderen.be/wie-mag-wat-verwijderen> <https://ovam.vlaanderen.be/voorzorgsmaatregelen->

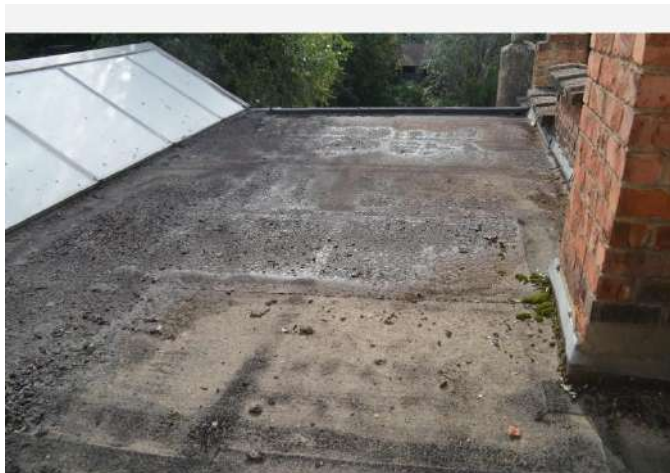
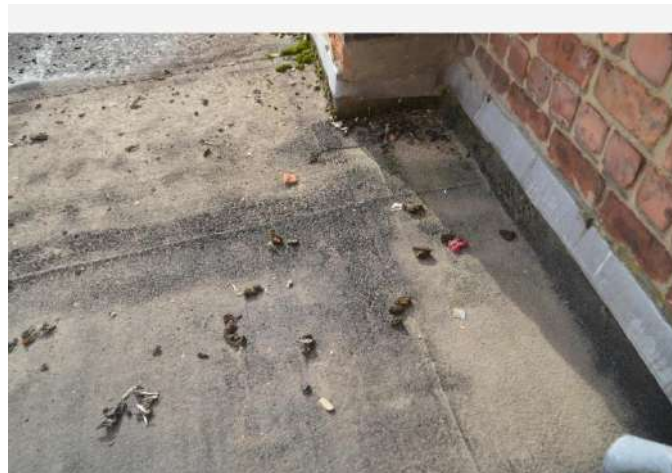
| Opmerking | <p>Volgens het inspectieprotocol is een monstername van roofing verplicht om dit te identificeren als niet-asbesthoudend. Een monstername is echter niet mogelijk wegens kans op lekkage. De toepassing wordt in de databank als asbestverdacht beschouwd. Mogelijks kunnen er ook asbestverdachte onderlagen aanwezig zijn. Het is aangewezen om extra controle uit te voeren bij eventuele renovatiewerken. De vermelde oppervlaktes, diktes en volumes betreffen een beredeneerde schatting. Er worden geen rechten verleend aan deze oppervlaktes/diktes/volumes.</p> |

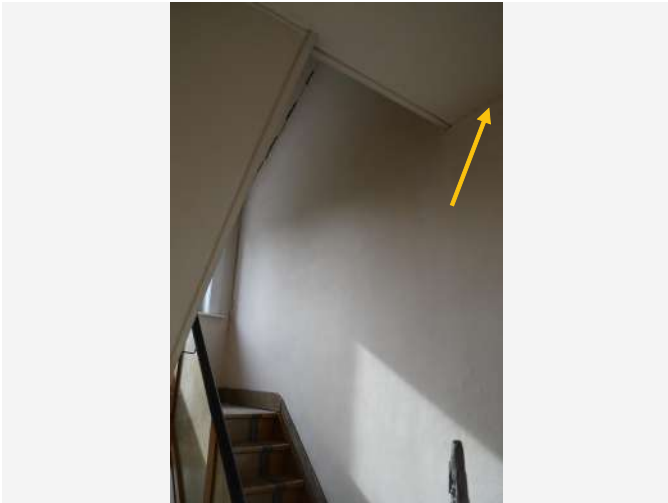
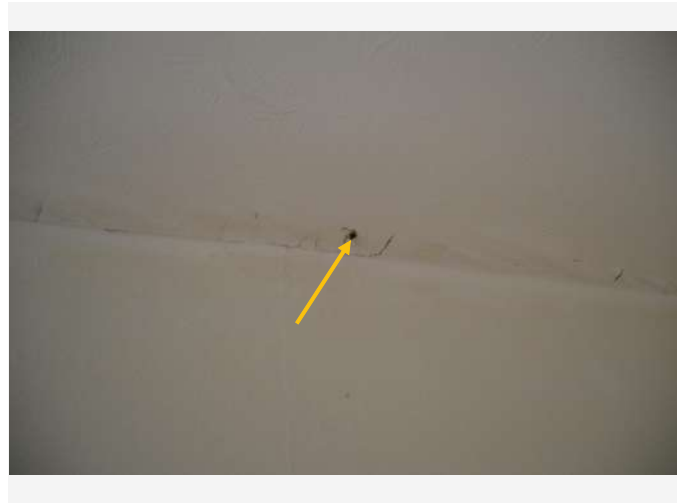
## Fiche 12: Plafondpleister

| Opmerking | <p>Volgens het inspectieprotocol is een monstername van het pleisterwerk verplicht om dit te identificeren als niet-asbesthoudend.</p> <p>Locatie staalnames: individuele ruimte: kamer 1eV / natte ruimte: keuken / stookplaats: NVT / traphal: bemonsterd</p> <p>De vermelde oppervlaktes en lengten werden opgemeten. Diktes en gewichten zijn niet te meten en dus een benadering. Er worden geen rechten verleend aan deze oppervlaktes/afmetingen/diktes/volumes/gewichten. Er worden geen rechten verleend aan deze oppervlaktes/afmetingen/diktes/volumes/gewichten..Enkele plafonds zijn afgewerkt met valse plafonds in plaatmateriaal. Het is niet duidelijk of er pleisterwerk aanwezig is achter deze valse plafonds, het is aangewezen om bijkomend onderzoek uit te voeren bij werken.</p> |

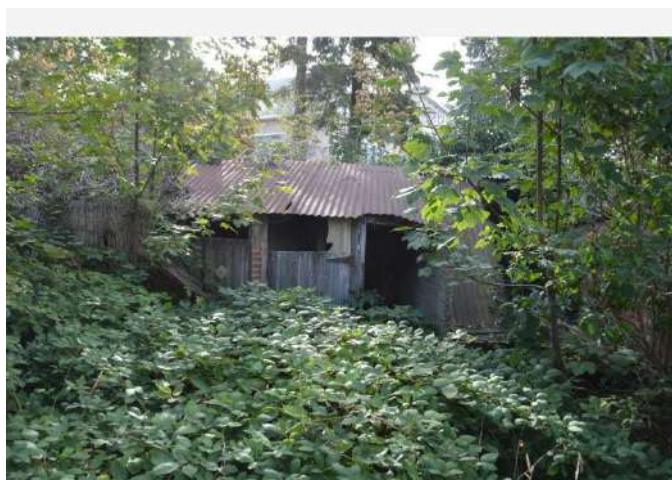
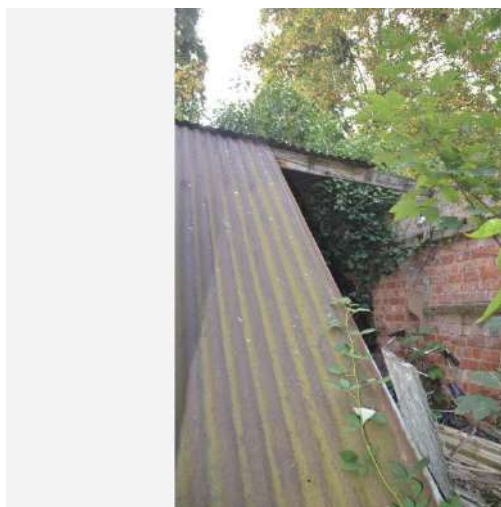
### Fiche 14: Dak tuinhuis is niet asbestverdacht

| Beschrijving | Notitie | Terug te vinden op plannen |
|---|---|---|
| Fiche 14: Dak tuinhuis is niet asbestverdacht | De dak van het tuinhuis werd gecontroleerd, het materiaal is niet asbestverdacht, het zijn metalen golfplaten. | Plan 2.2: tuinhuis plan |
