# Asbestinventarisatetest

Huidevetterskaai 21A, 9000 Gent

Attestnummer : 20231030-000112.000

Uitgegeven op : 30.10.2023

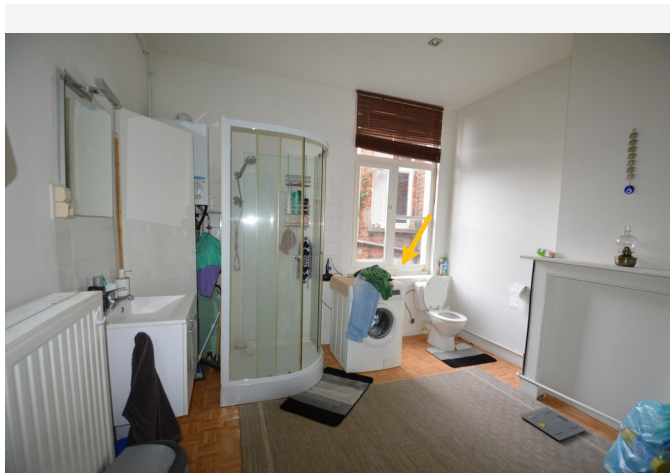
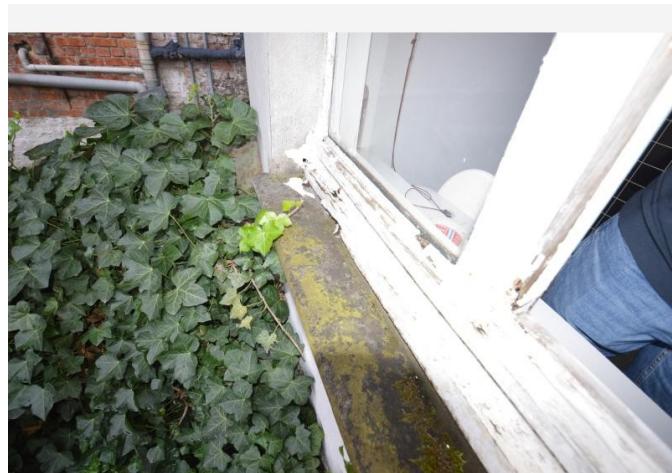
Het asbestmateriaal valt onder de mijlpaal van 2040.

Eindbeoordeling materiaalrisico	Laag materiaalrisico en/of verlaagde kans op vezelvrijgave
---------------------------------	--

Gebondenheid	Categorie 1: hechtgebonden in oorsprong
Asbestsoort (vezeltype)	Crocidoliet aanwezig
Asbestconcentratie	Laag (< 50%)
Afschermingsgraad van het gehele materiaal	Geheel of deels vrij aan de buitenlucht
Toestand van het materiaal	Licht beschadigd, licht verweerd. Intact materiaal type Pical – asbestboard of categorie III 'gebondenheid'

Beschrijving	Vensterbanken - Exterieur
Omgeving	Buiten
Primaire drager	Wandopening verticaal (raam, deur, ...)

<b>Asbestmateriaal</b>	Plaat, paneel, tablet - Generiek
<b>Bindmiddel van asbestmateriaal</b>	Cement
<b>Gebondenheid op basis van bindmiddel</b>	Hecht
<b>Hoeveelheid (oppervlakte - dikte - aantal)</b>	<ul style="list-style-type: none"> <li>• 0,20 m<sup>2</sup> - 4,00 cm - 2 stuks</li> </ul>
<b>Totaal volume</b>	0,016 m <sup>3</sup>
<b>Eenvoudig bereikbaar</b>	Ja
<b>Bevestigingswijze</b>	<ul style="list-style-type: none"> <li>• Geklemd</li> <li>• Verlijmd, ingegoten, versmeerd</li> </ul>
<b>Identificatiemethode</b>	Vaststelling zonder monsternamen
<b>Destructieve handeling voor identificatie</b>	Nee
<b>Opmerking</b>	Het gaat hier over de vensterbanken op de 1ste verdieping in het gebouw, gelegen aan de keuken en badkamer.

- Zorg voor een veilig beheer. Vermijd het beschadigen van het asbestmateriaal. Controleer de toestand jaarlijks op wijzigingen.

- Eenvoudige handelingen: enkel door erkend asbestverwijderaar  
Bevindt het asbest zich buiten uw woning of gebouw? Dan mag u de volgende toepassingen zelf wegnemen:
  - Hechtgebonden asbest dat niet beschadigd is.
  - Hechtgebonden asbest dat wel beschadigd is en waarbij er vrije asbestvezels zichtbaar zijn.
  - Een beschadigde toepassing of asbest in slechte staat kan makkelijk verder breken of vergruizen. Er komen dan schadelijke asbestvezels vrij die ingeademd kunnen worden.U mag bijgevolg enkel beschadigd of verweerd asbest verwijderen indien: de toepassing niet verder beschadigd raakt of vergruist en er niemand anders in de buurt is.

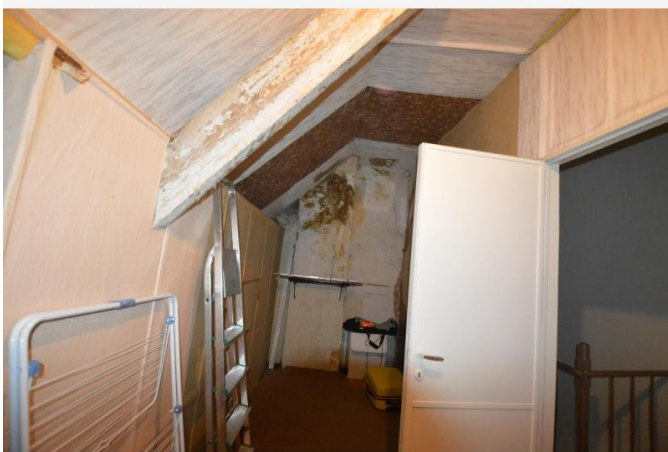
**Reden:** Slotvaste toegangspoort, -deur of -luik

**Uitleg van de asbestdeskundige:** Er is geen opening voorzien naar de zolderruimte, hierdoor kan deze niet worden geïnspecteerd. Op de zolderkamer kon het onderdak worden bekeken en deze is niet asbestverdacht, echter is het niet duidelijk of hetzelfde onderdak doorloopt op de hoger gelegen zolder.

(Asbest)materiaal	Plaat, paneel, tablet - Type Menuiserite
Karakterisatie	Asbest (verdacht)
Primaire drager	Schuin dak

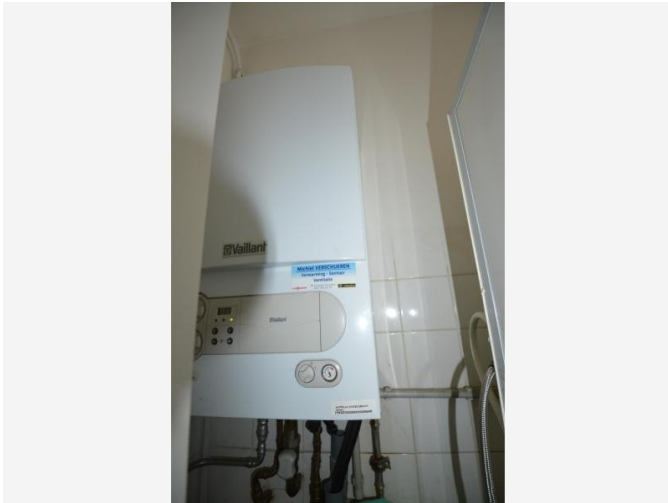
De verwarmingstoestellen zijn van na 2001.

Asbestverdachte materialen (bv: pakkingen, asbestkoord, verbindingen voor buizen of kanalen, brandwerende materialen, ...) kunnen bijgevolg niet in het toestel aanwezig zijn.

Er werd ook geen asbesthoudende beplating onder of rondom de verwarmingstoestellen waargenomen.

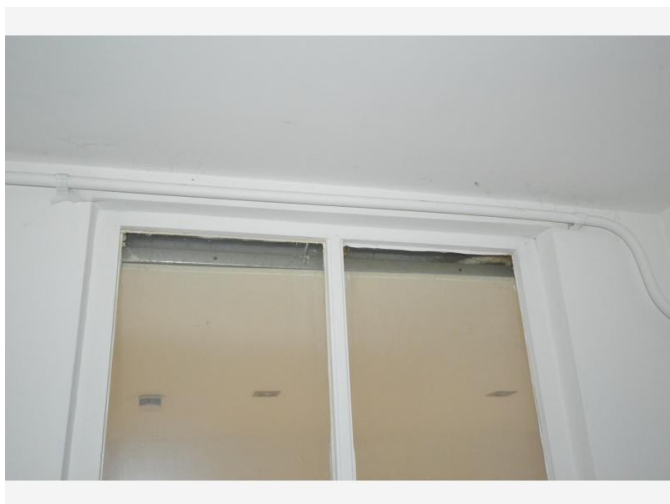
De plafonds werden verlaagd met gipskartonplaten, achter deze platen is pleisterwerk aanwezig maar deze is niet waarneembaar en bijgevolg niet mogelijk om te bestalen.

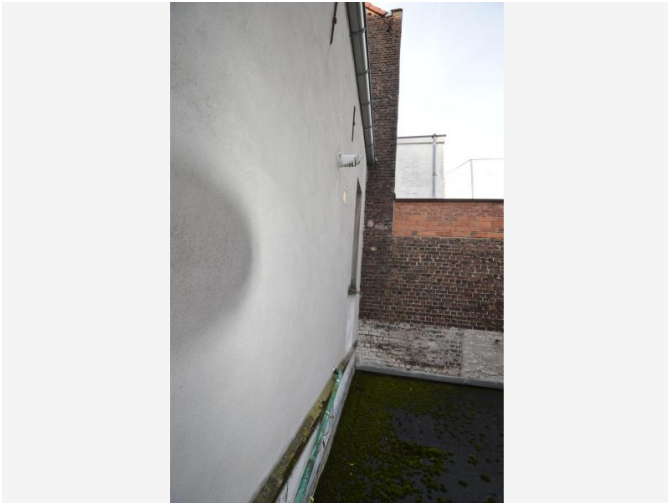
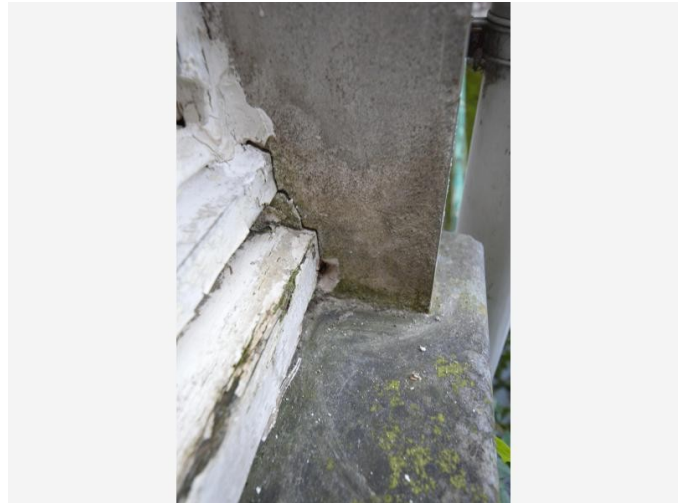
## Fiche 5: Gevelpleister - Achtergevel

Geen asbest

#	Type	Referentie	Resultaat
5.1	Puntmonster	78418 - 2	Geen asbest

Beschrijving	Gevelpleister - Achtergevel
Omgeving	Buiten
Primaire drager	Wand buitenschil
Bindmiddel van materiaal	Gips - kalk

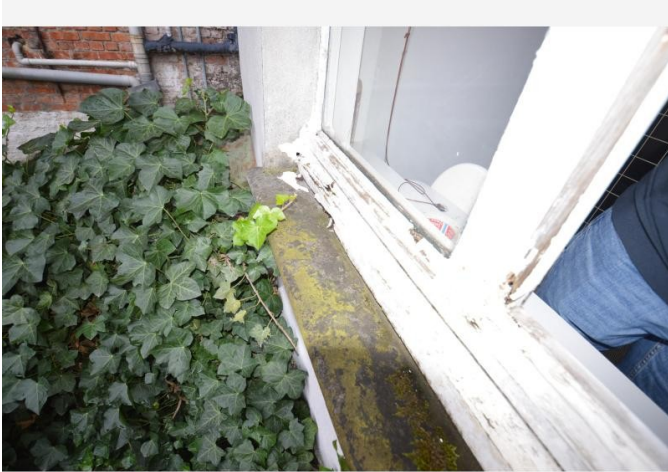
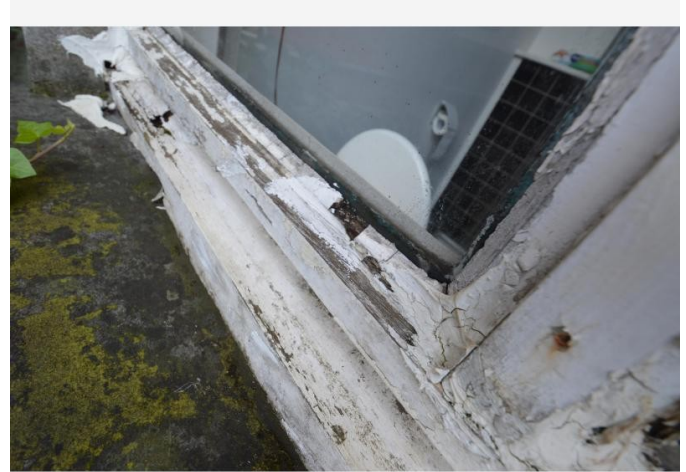
## Fiche 6: Stopverf - Houten ramen

Geen asbest

#	Type	Referentie	Resultaat
6.1	Puntmonster	78418 - 3	Geen asbest

Beschrijving	Stopverf - Houten ramen
Omgeving	Buiten
Primaire drager	Wandopening verticaal (raam, deur, ...)
Bindmiddel van materiaal	Kitten, mastiek, pasta

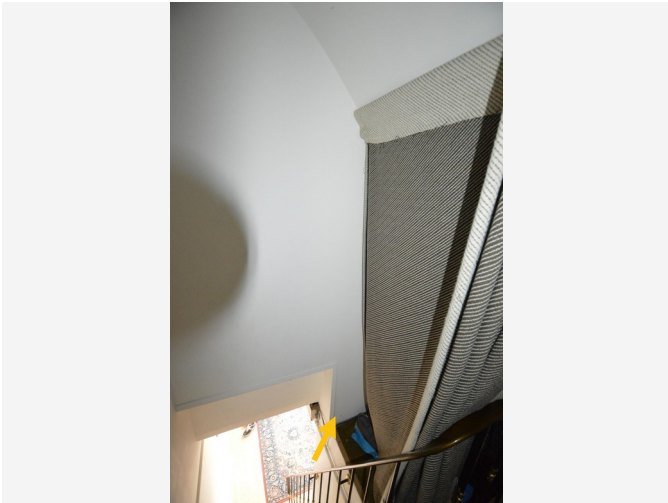
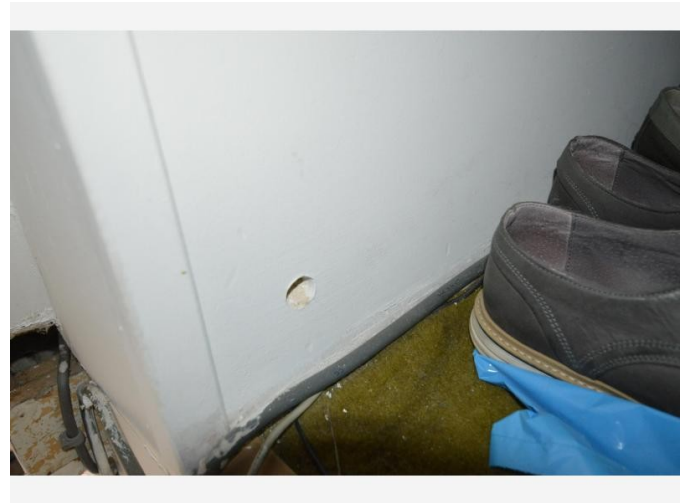
Geen asbest

#	Type	Referentie	Resultaat
7.1	Mengmonster	78418 - 1	Geen asbest

Beschrijving	Muren - Pleisterwerk
Omgeving	Binnen
Primaire drager	Binnenwand
